PROYECTO DE BIENES MUEBLES

Retablo de la Virgen de Belén
Iglesia de Santiago, Carmona (Sevilla)

Directores del proyecto:

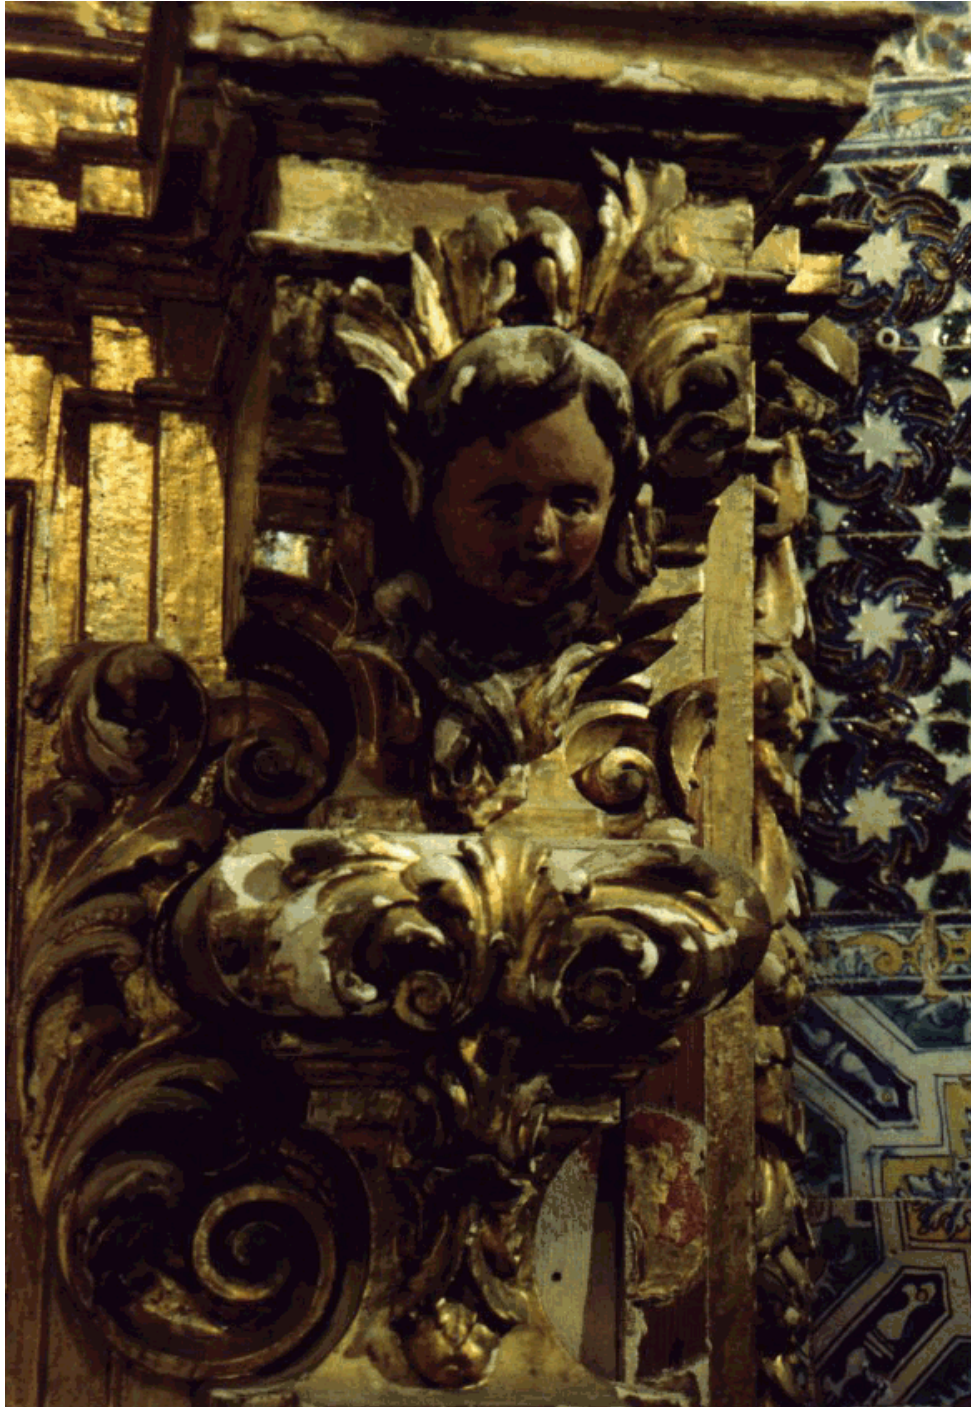
Detalle del banco donde se evidencia la pérdida de soporte, preparación, oro y policromía.

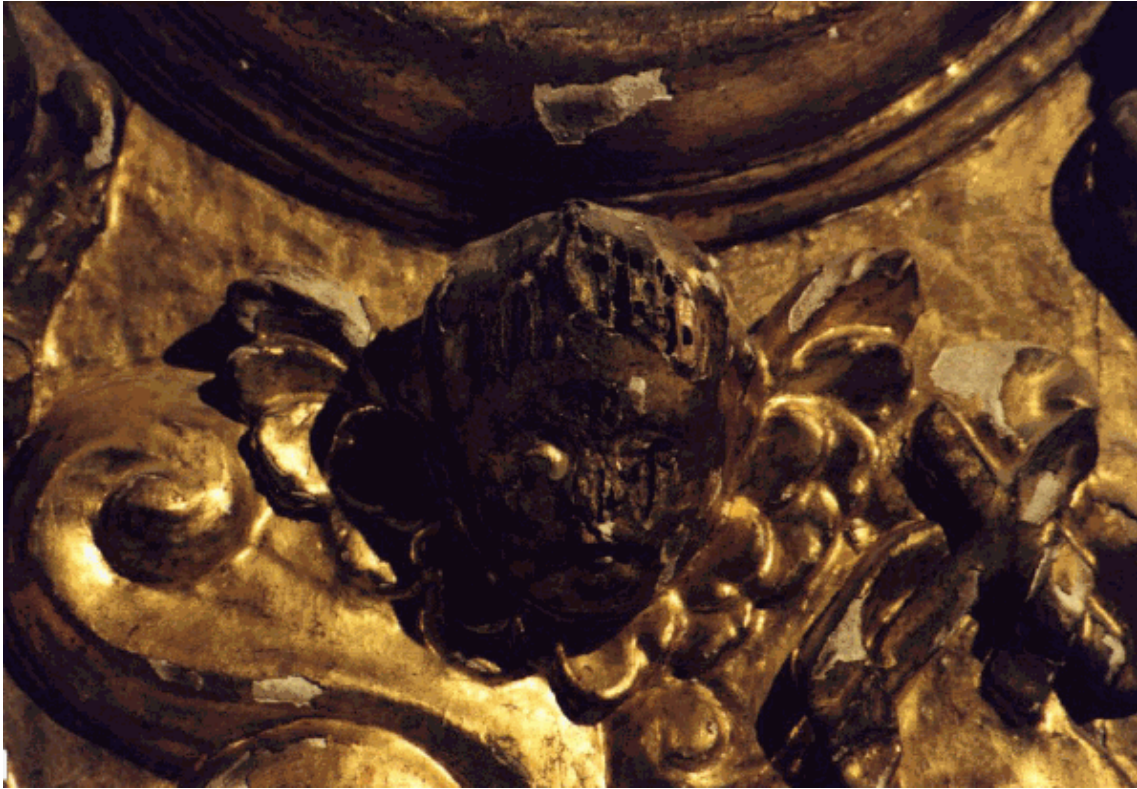
Ataque de insectos xilófagos localizado en la puerta del Sagrario.

La consolidación de la madera le devolverá su consistencia mecánica. Se realizará mediante inyección de Paraloid B72 en disolvente nitrocelulósico, Thinner o Tolueno, en una proporción variable del 5 al 10 % según la profundidad y el grado de deterioro.(96 horas).

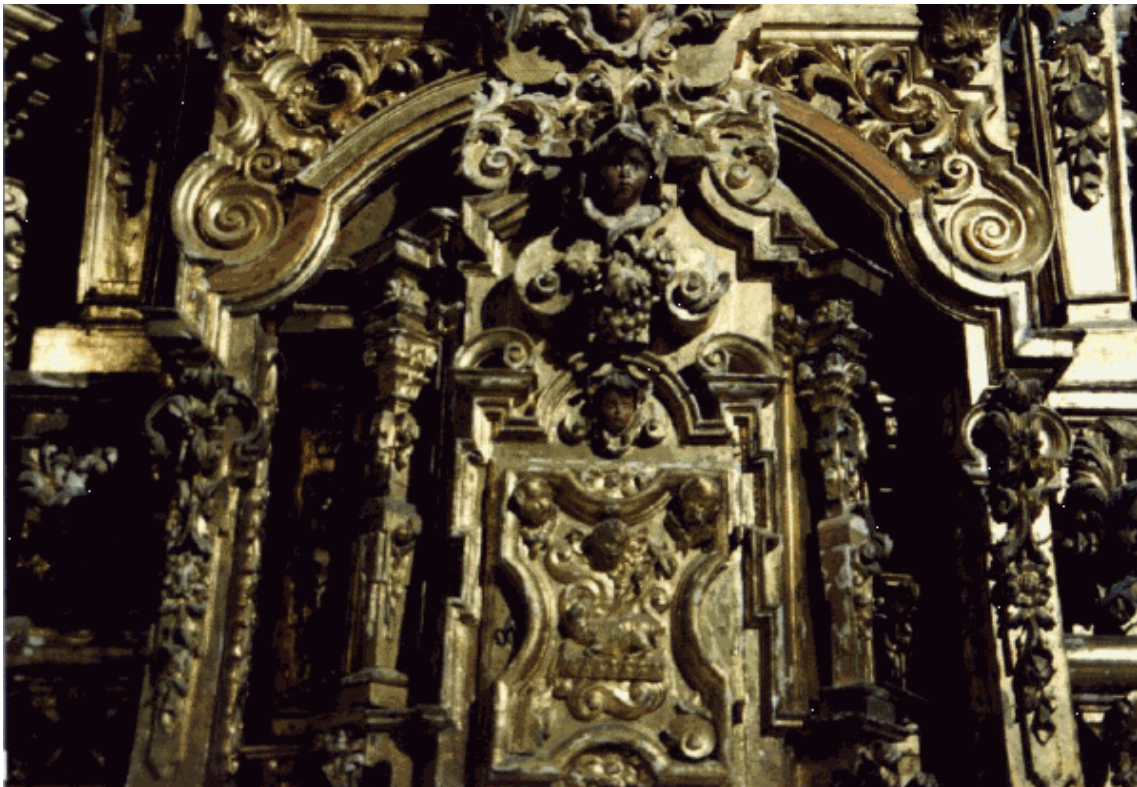
Vista general del Sagrario; se aprecia la falta de piezas en la moldura superior y los estípites.

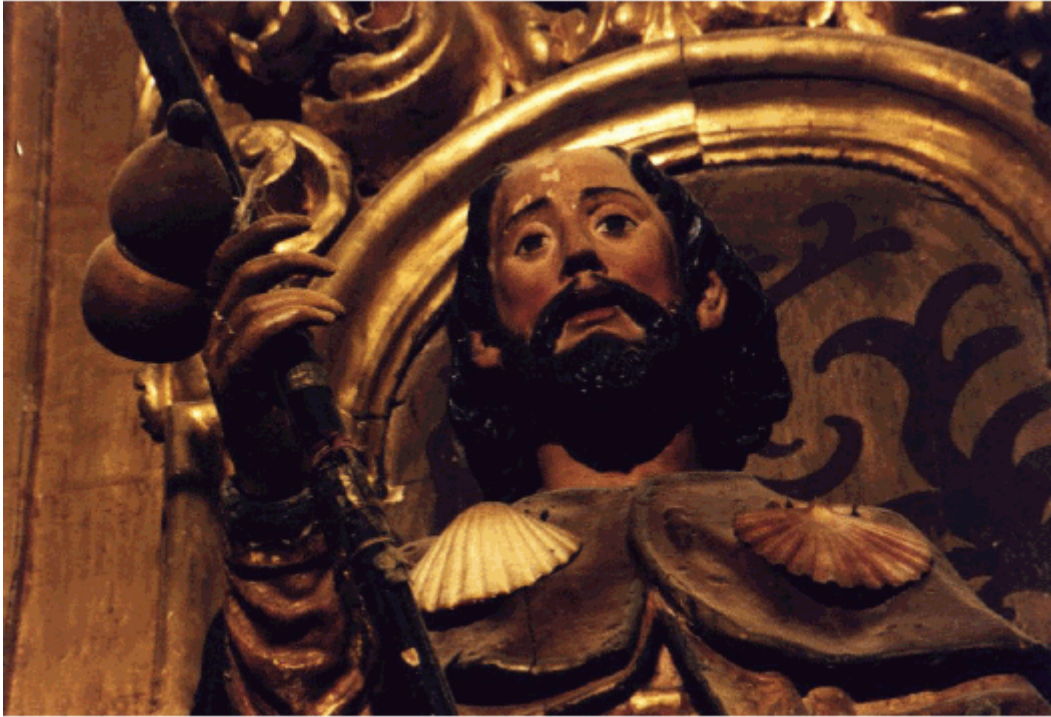
Detalle de la figura de San Roque donde se observan daños en la policromía, la adición de elementos extraños y los dedos.

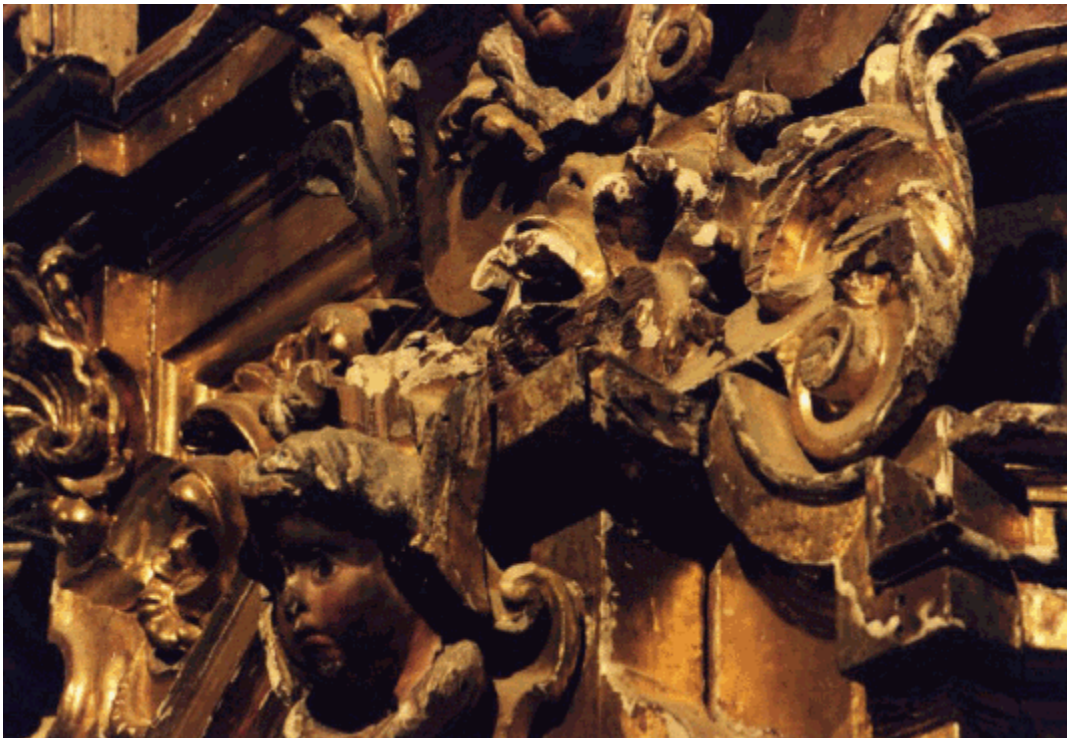
Pérdidas de soporte y preparación y manchas del humo de las velas en la parte inferior del retablo.
