# PLAN DE ORDENACIÓN DE RESTAURACIONES DEL CONJUNTO MONUMENTAL DEL REAL ALCÁZAR DE SEVILLA

El Patronato del Real Alcázar y de la Casa Consistorial de Sevilla, bajo la dirección de D. Jacinto Pérez Elliott, nos encomienda la elaboración de un documento técnico, el Plan de Ordenación de las Restauraciones del Conjunto Monumental del Real Alcázar de Sevilla, cuyo objetivo es servir como base para la planificación y organización de las actuaciones a emprender en materia de restauración. Para ello se dividió el trabajo en dos partes. En la primera, más extensa, se confeccionó un inventario de los elementos, conjuntos o partes de conjunto susceptibles de una intervención de conservación y/o restauración. Es el «Registro de Actuaciones» que se presenta en este artículo. La segunda parte establecía la prioridad de las actuaciones en base al análisis de dicho Registro.

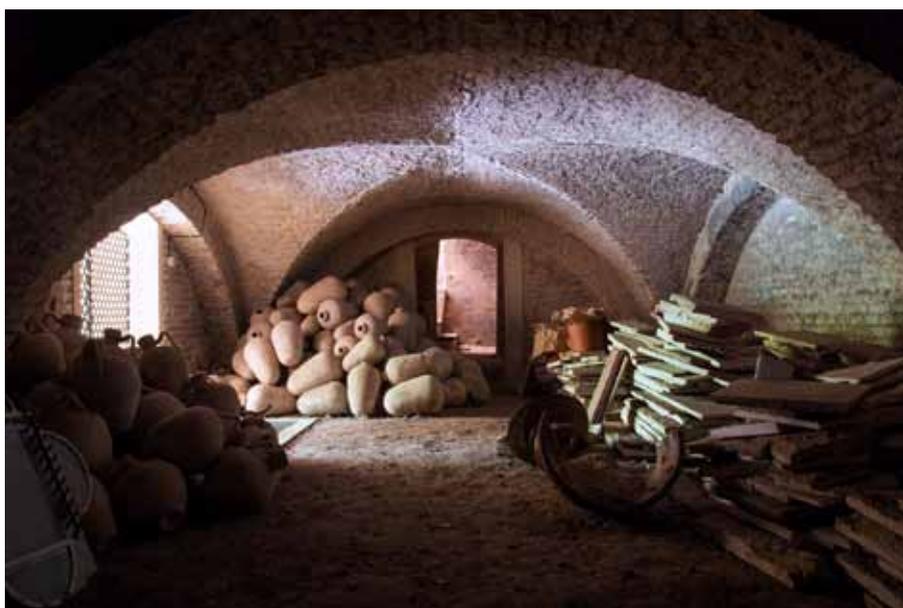
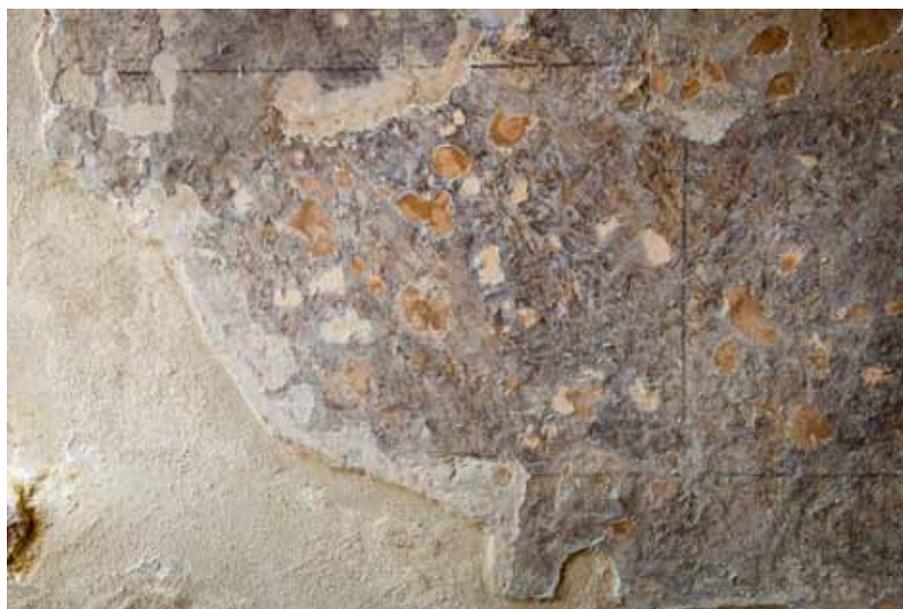
**Figura 2.a.** Sótanos del Palacio Mudéjar, los restos de policromías se sitúan en los paramentos interiores del vértice suroccidental de los sótanos (en la imagen corresponde a la estancia del fondo)

**Figura 2.b.** Detalle de restos de las policromías con despieces fingidos de sillares y posibles imitaciones de mármoles o vetas. También se observan en otras zonas restos de un zócalo que parece recrear un alicatado de diversos colores

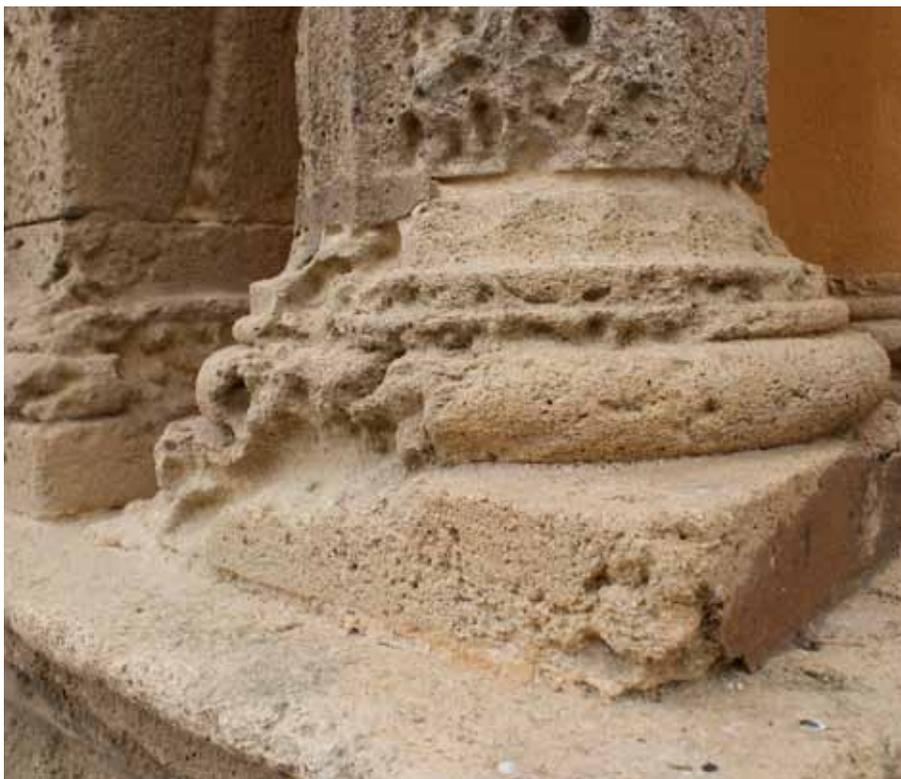
**Figura 4a.**  
Detalle del estado de conservación de la Portada, con pérdida de materia generalizada, arenización, picado, o fragmentación en aristas

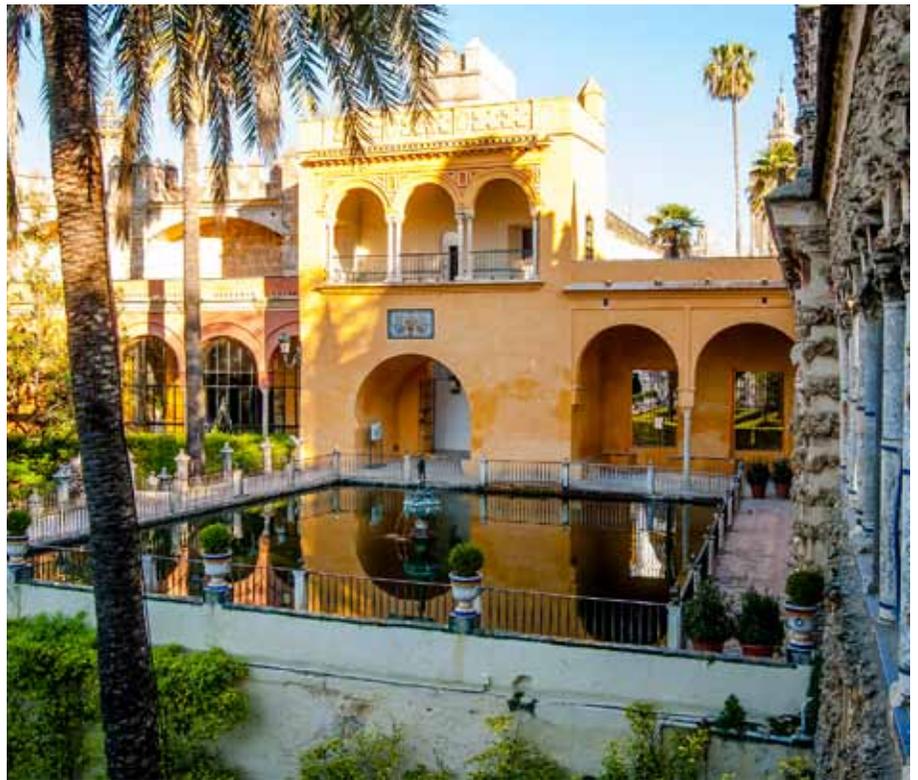
**Figura 5a.**

Detalle del estado de conservación de la balastrada del Estanque en su cara norte. La balastrada está compuesta por cuatro remates de león con escudos, dieciocho remates esféricos, veintidós pedestales y cuatrocientos diecinueve balastrés. Los remates fueron fundidos por Bartolomé Morel y dorados por Carlos de la Cruz, sobre modelos de Diego de Pesquera

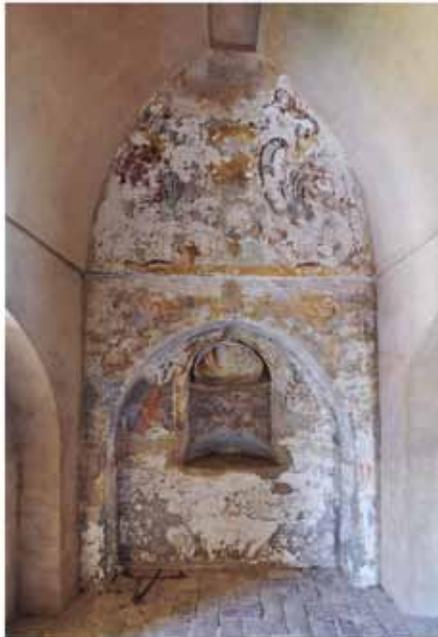
Otros datos de interés: La presencia de morteros de cemento sobre esta pintura mural indican un tapado reciente de lagunas, así como la presencia de posibles intervenciones realizadas después del desmantelamiento de las pinturas (Valls, 1997:Ficha XX). El revestimiento de las paredes de la sala que acoge esta pintura parece haber sido tratado recientemente.

Pintura mural de la Torre del Agua, representa una pequeña capilla del siglo XVII

Preparar un informe previo que incluya reseña histórico-artístico-constructiva, análisis para caracterización de muestras, avales del estado de conservación y conclusiones sobre la necesidad o no de intervención.

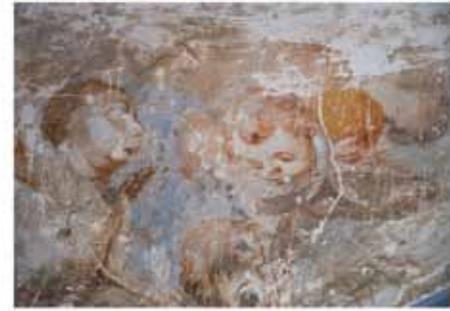
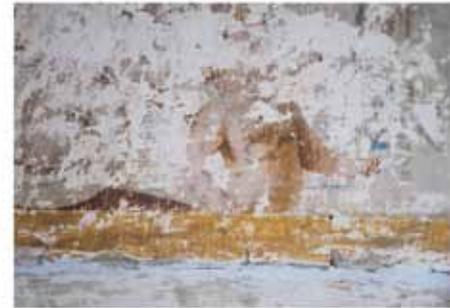
Detalles de la pintura mural de la Torre del Agua: pérdida de película pictórica, perforaciones.

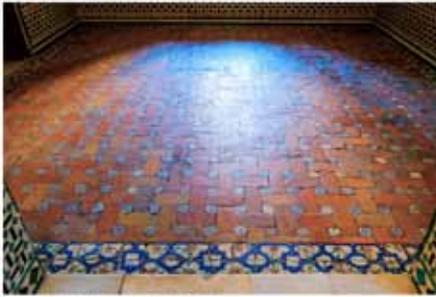
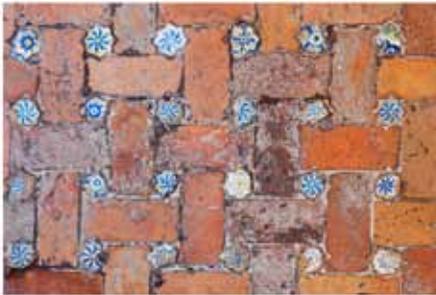
- Suciedad superficial generalizada.
- Degradación superficial, produciendo pérdidas de vitrado en las almenillas. Pérdida de materia en todas las piezas.
- Piezas rotas, más acusado en el encintado perimetral de azulejos pintados
- Reparaciones con piezas nuevas y/o mortero de cemento.

Solería cerámica de la Sala de los Reyes Católicos

Detalle de solería de la Sala de los Reyes Católicos

**Tipo:** Intervención. Ver Anexo I

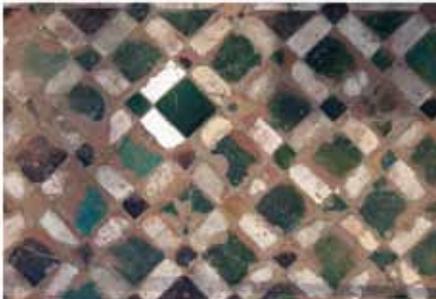
- Suciedad superficial generalizada.
- Degradación muy acusada del vitrado.
- Presencia puntual de piezas rotas.
- Reparaciones con piezas nuevas y/o mortero de cemento.

Solería de acceso del acceso a la Alhambra del Salón del Techo de Carlos V. Actualmente la solería se está vitrando por encontrarse en restauración su fachada.

**Tipo:** Intervención. Ver Anexo I

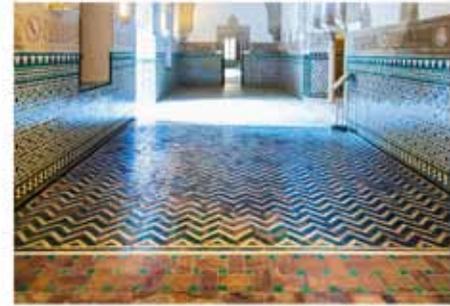
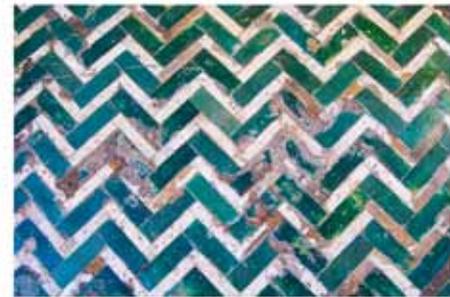
Solería cerámica del Salón de la Alcoba Real

Detalle de solería del Salón de la Alcoba Real

Tipo Intervención: Ver Anexo I

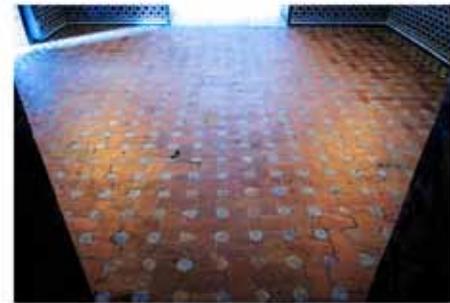
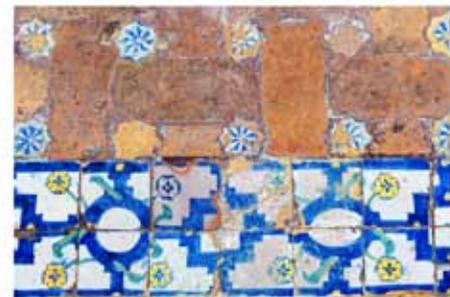
Solería cerámica de la Sala de los Pasos Perdidos

Detalle de solería de la Sala de los Pasos Perdidos

Tipo Intervención: Ver Anexo I

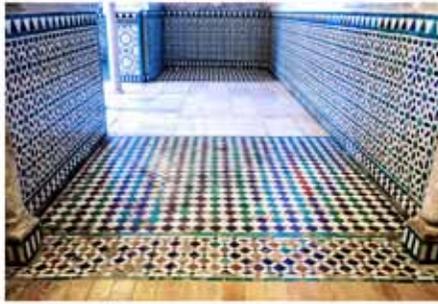
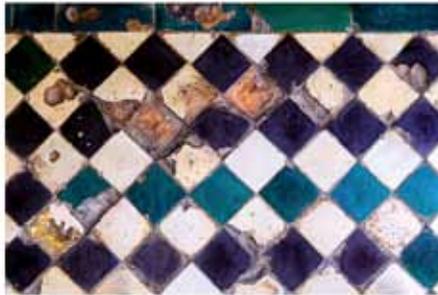
Solería cerámica de la Sala Interior de la Alcobá Real

Solería de acceso de la Sala Interior de la Alcobá Real

Tipo: Intervención. Ver Anexo I
