FÁBRICAS ISLÁMICAS DEL MIRADOR ALMOHADE DE LA MURALLA DE MARCHENA (SEVILLA). TRAMOS DE LA ALCAZABA Y *EL PARQUE*

THE ALMOHAD LOOKOUT OF THE CITY WALLS IN
MARCHENA (SEVILLE, SPAIN): ISLAMIC WORKS IN THE
SECTIONS OF THE ALCAZABA AND *THE PARK*

POR AMPARO GRACIANI GARCÍA
Universidad de Sevilla. España

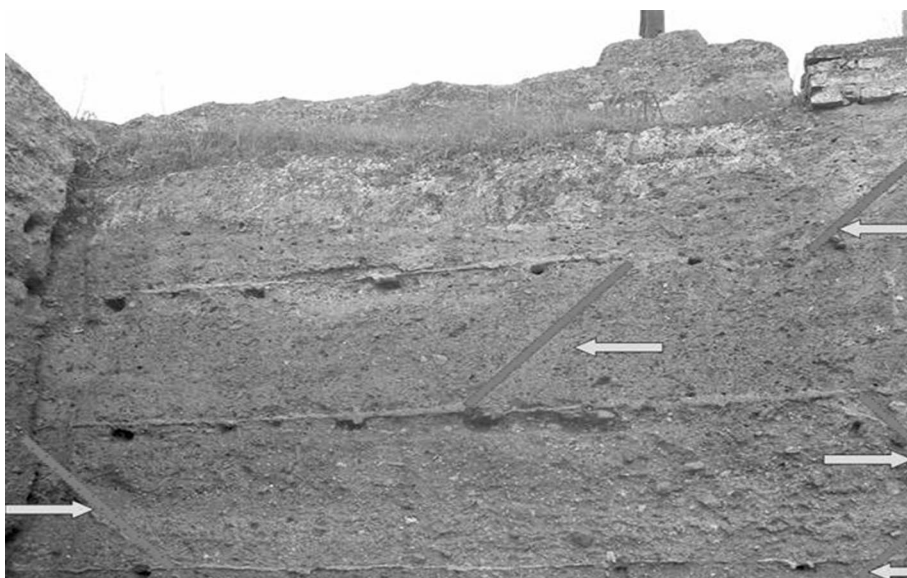
Figura 7. Tapiales continuos ejecutados con bancadas oblicuas en el Recinto de El Parque. Con indicación del sentido de la ejecución (Figura y tratamiento de A. Graciani).

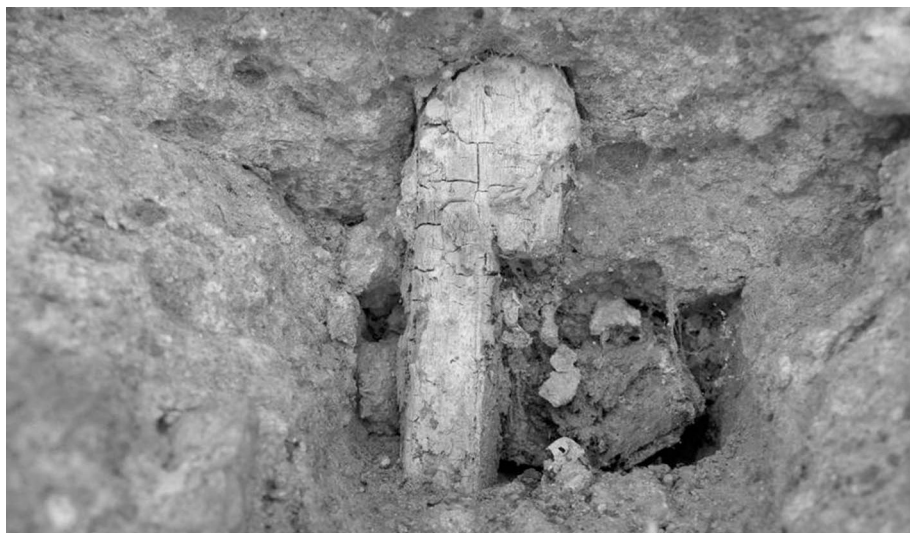
Figura 9. Detalle de aguja con clavo en *El Portillo* del Mirador Almohade de la Muralla de Marchena (fot. de A. Graciani).

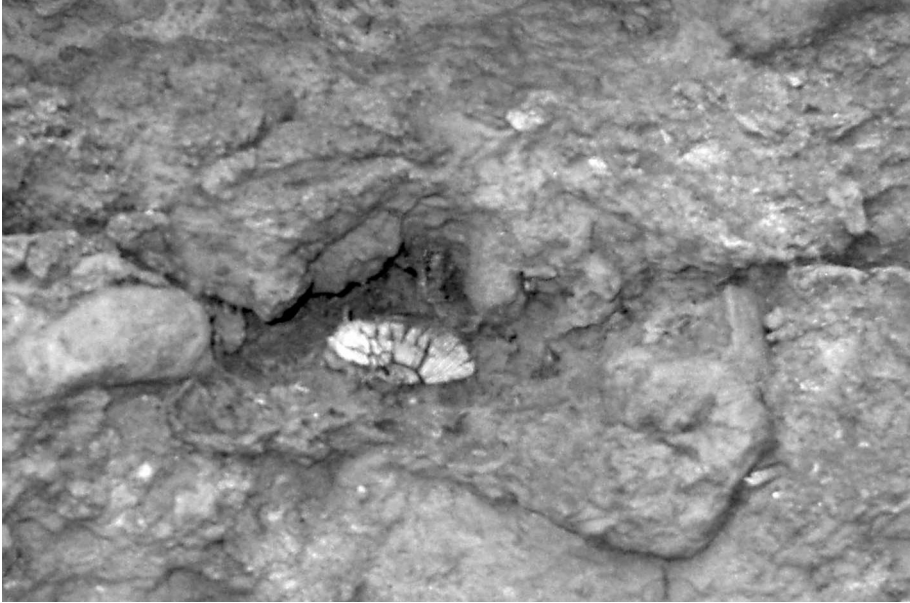
Figura 10. Detalle de aguja de reaprovechamiento en el Recinto de El Parque.
