## METODOLOGÍA DE ANÁLISIS ACÚSTICO EN IGLESIAS: CASOS PRÁCTICOS

J. J. Sendra<sup>§</sup>, T. Zamarreño\*, J. Navarro<sup>§</sup> y J. Algaba\*.

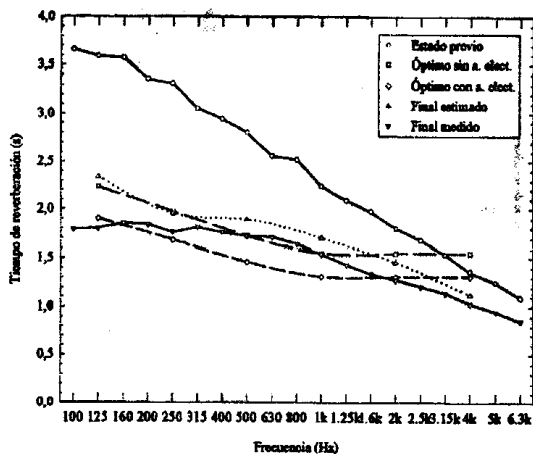
Fig. 1.-  $T_R$  en la iglesia del Hospital de Las Cinco Llagas.

- Los tiempos de reverberación eran muy elevados y, al ser inamovible el valor del volumen de la sala por razones obvias, la única opción era aumentar la absorción. Hubo de acudir al diseño de paneles perforados del tipo resonadores de Helmholtz acoplados. Para ampliar la banda de absorción a bajas frecuencias, se combinaron paneles perforados y sin perforar, con distintas densidades de perforación y diámetros de las perforaciones, para situar las frecuencias de resonancia en el rango 125- 400 Hz. Para aumentar la absorción a frecuencias medias, se trasdosaron unos paneles con manta de lana mineral de 5 cm de espesor, dejando una cámara de aire de 25 cm. Además el suelo original de mármol se recubrió con una gruesa moqueta. Sobre el retablo se colgó un tapiz de gran tamaño.

Los resultados obtenidos fueron altamente satisfactorios. Como muestra representativa, se acompaña la gráfica de modificación de los tiempos de reverberación. Así pues, a pesar de que la forma y dimensiones del espacio original no son las más recomendables, desde el punto de vista acústico, para el uso que se pretende dar al recinto, la coordinación entre nuestro equipo y el equipo redactor del proyecto ha facilitado la toma de decisiones y nos ha permitido cumplir con los objetivos propuestos. El resultado es que el recinto está actualmente en uso de un modo plenamente satisfactorio.

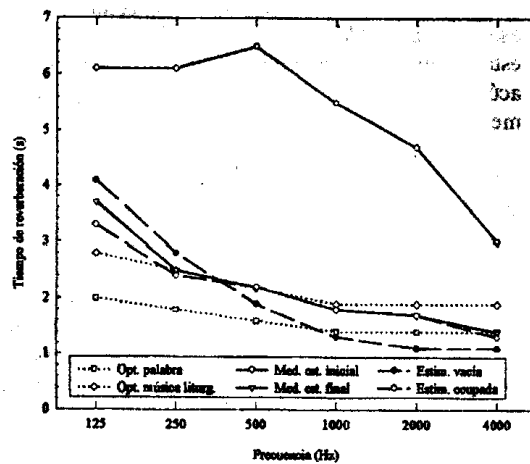
Fig. 2.-  $T_R$  en la iglesia del Convento de S. Francisco.

Esta importante iglesia renacentista, atribuida a Andrés de Vandelvira, se encontraba en estado de ruina tras la guerra civil española y así permaneció hasta los año 80, cuando fue rehabilitada como sala cultural, principalmente para conferencias y conciertos. Esta rehabilitación fue acometida sin incorporar criterios acústicos, por lo que, una vez inaugurada, quedaron de manifiesto los altísimos tiempos de reverberación, incluso con formación de ecos, distribución sonora inapropiada y alto ruido de fondo por la utilización de muros-cortina simples con insuficiente aislamiento acústico.

Se acompaña una gráfica con la modificación de los tiempos de reverberación. A pesar de que las condiciones de partida resultaban difíciles, tanto por las condiciones acústicas de la iglesia, como por la naturaleza de las medidas correctoras posibles en una obra que había finalizado recientemente su rehabilitación, los resultados obtenidos muestran la idoneidad de las soluciones propuestas, aunque hubiese sido deseable complementarlas con otras que, aunque sugeridas, no fueron ejecutadas. De todos modos, la sala queda preparada para albergar con dignidad las distintas actividades culturales asignados.

- Introducción de butacas para el público, con respaldos y asientos fuertemente acolchados, en sustitución de las gradas de piedra y madera existentes.

- Colocación de toldos extensibles motorizados que, de manera temporal, pueden cubrir la iglesia a la altura de cornisa. Esta medida, además de corregir el tiempo de reverberación a algunas frecuencias, tiene una influencia positiva sobre la distribución sonora, al evitar la acción de las bóvedas.

- Separación mediante un cortinaje, pesado y móvil, del volumen del coro del resto del volumen del auditorio. Esta medida, junto con la anterior, conforma un espacio de sala interno al propio espacio inicial, que contribuye a eliminar las reflexiones largas y los ecos, proporcionando intimidad y mejorando la inteligibilidad.

- Colocación de un plano de tejido absorbente delante de la enorme cristalera situada en el crucero, detrás de lo que sería la escena, separada unos 80 cm de dicha cristalera.

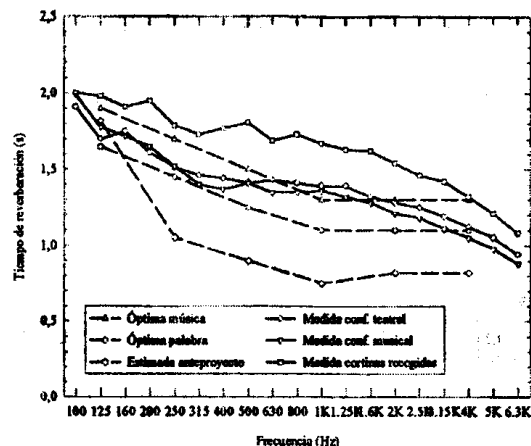
Como resumen de los resultados obtenidos, presentamos la gráfica con la modificación de los tiempos de reverberación. Se puede observar que la predicción hecha sobre el anteproyecto resultó más favorable, ya que se había contemplado una mayor superficie de cortinajes de la que luego se dispuso.

Fig. 3.-  $T_R$  en la iglesia del Carmen de Vélez Málaga.
