# Morfología macroscópica de alteración acelerada de algunos materiales pétreos de monumentos de Andalucía/España

## *Macroscopical morphology of accelerated deterioration of some petreous materials in Andalusian-Spain monuments*

M. ALCALDE\* y A. MARTÍN\*\*  
Universidad de Sevilla  
ESPAÑA

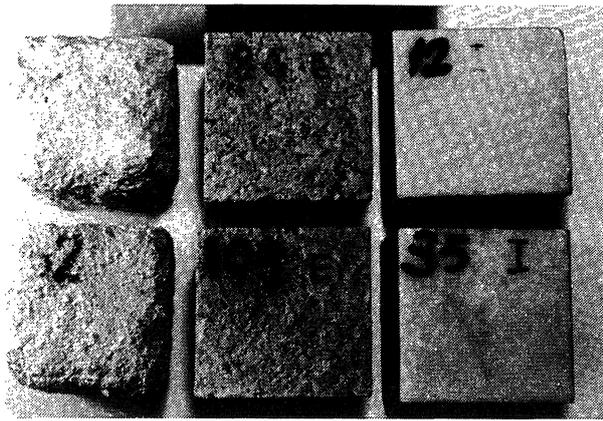
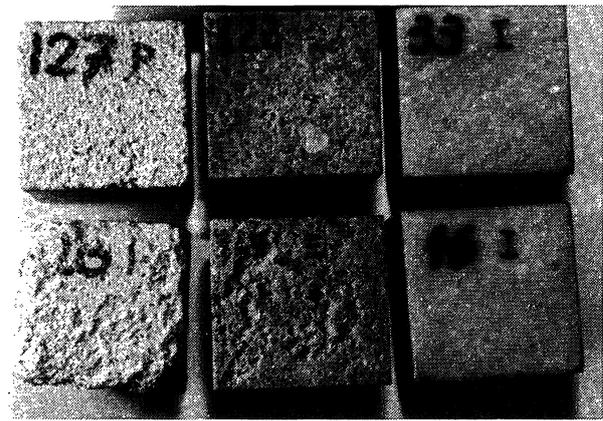
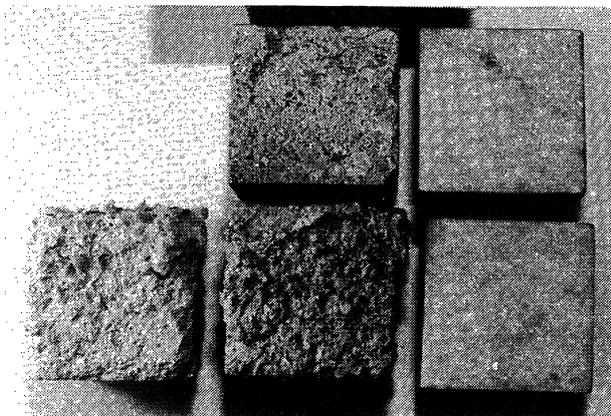
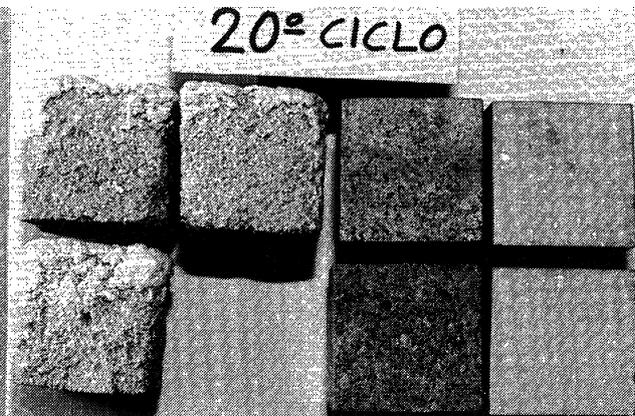
a) Inmersión total en  $\text{SO}_4\text{Na}_2$   
 a) Total immersion in  $\text{Na}_2\text{SO}_4$

b) Inmersión total en ClNa  
 b) Total immersion in NaCl

c) Inmersión parcial en  $\text{SO}_4\text{Na}_2$   
 c) Partial immersion in  $\text{Na}_2\text{SO}_4$

d) Inmersión parcial en ClNa  
 d) Partial immersion in NaCl

Figura 1.—Estado de alteración de las probetas en el ciclo 20º de las experiencias de cristalización de sales.

Figure 1.—State of deterioration of the samples in the 20<sup>th</sup> cycle of the salt crystallization experiments.

Figure 1 shows the state of the samples at the end of the last cycle. The top rows of samples from each of the immersion recipients are those which underwent 20 cycles (unvariable) and the second rows are those which underwent a combined experiment the  $\text{Na}_2\text{SO}_4$  and  $\text{NaCl}$  solutions being interchanged in the 10<sup>th</sup> cycle. The samples P128 and P129 constitute an exception as were retired because of its great deterioration.

Por otra parte, las experiencias en *inmersión parcial* son más degradativas que las de *inmersión total*, en ambos tipos de soluciones.

*On the other hand, the experiments in partial immersion are more degrading than those of total immersion in both types of solution.*

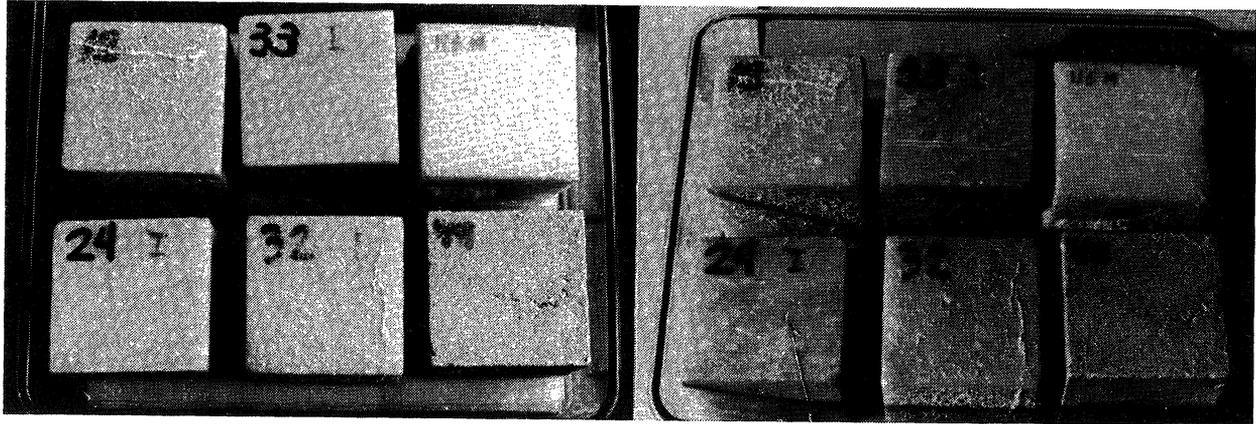
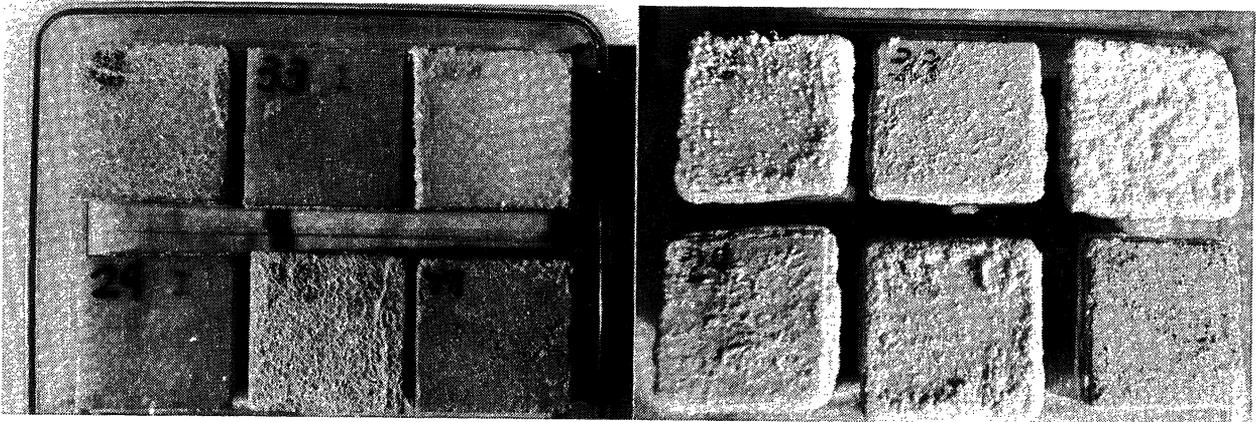
a) A los 3 días de experiencia  
a) 3<sup>th</sup> day of the experiment

b) A los 20 días de experiencia  
b) 20<sup>th</sup> day of the experiment

c) Al mes de experiencia  
c) 1<sup>st</sup> month of the experiment

d) A los 4 meses de experiencia  
d) 4<sup>th</sup> month of the experiment

Figura 2.—Evolución de las eflorescencias y alteraciones en la experiencia de capilaridad con ventilación forzada en solución de ClNa.

Figure 2.—Evolution of the efflorescencies and deteriorations in the experiment of capillarity with forced ventilation in NaCl solution.

Table 6 shows the evolution of the efflorescency and deteriorations whose morphological characteristics can be observed in Figure 2. (Pág. 16).

TABLE 6  
Description of the evolution of the efflorescences and deteriorations in the experiment of capillarity with forced ventilation

Time	3 days	20 days	1 month	4 month
Mijas I12	— A fracture with traces of salt begin to shown	— Some effloresc. upper face — String of salts in the fracture — A new fracture is drawn	— Efflorescences upper face — Increase of effloresc. in areas next to the fracture	— Mesh of effl. upper face — The fracture is a fountain of salts
Mijas I33	— Traces of salts upper face — A white stain appears	— Dots of salts upper face — The white stain becomes a scale	— Efflorescences upper face — Three scales fall off — More stains	— The effloresc. increase — More scales and fragments fall off
Macael M116		— The limits of grains drawn upper face	— Efflorescences in aristas and limits of grain	— Abundant effl. upper face
Mijas I24				— Some efflores. upper face
Mijas I32	— Some efflores. — A fracture begins to show	— Efflorescences upper face — String of salts in the fracture	— Efflorescences nearer to the fracture increase	— The same indicators increase

Estepa G49		— Efflorescences in aristas — Some oolites fall off in the aristas	— Oolites and scales fall off	— Few effloresc. upper face — Great falling off of oolites and fragments

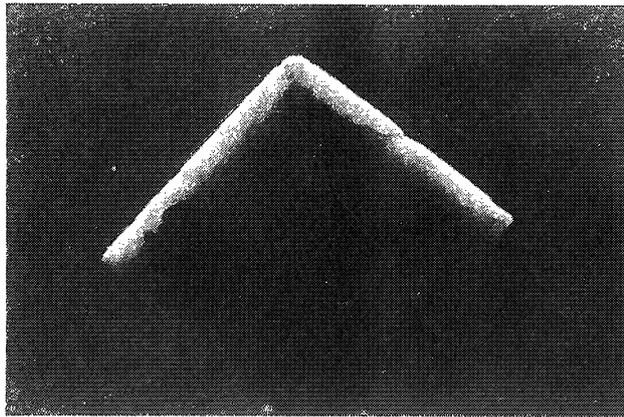
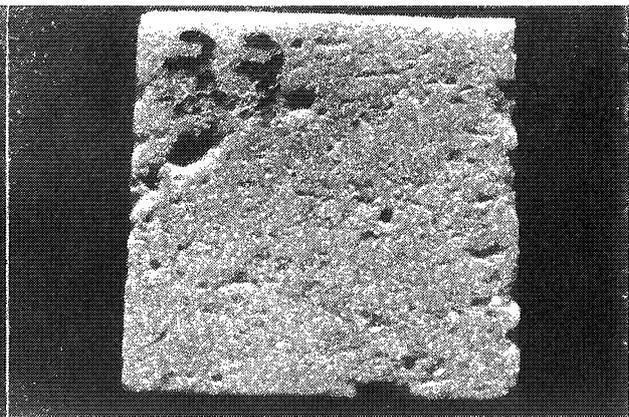
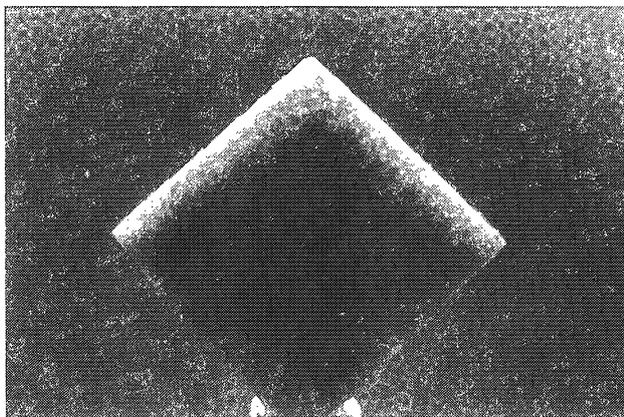
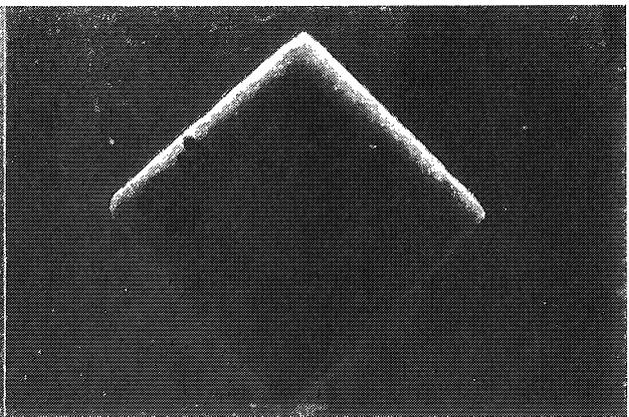
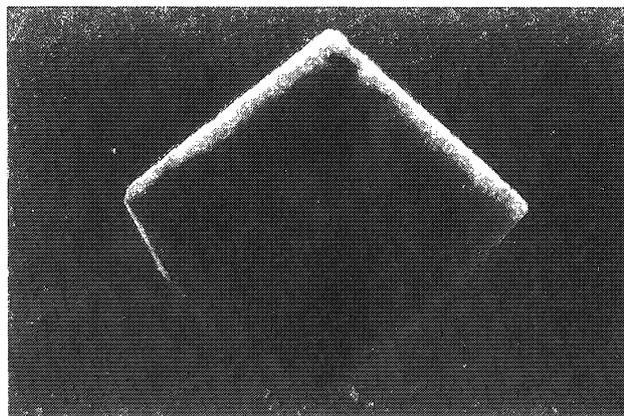
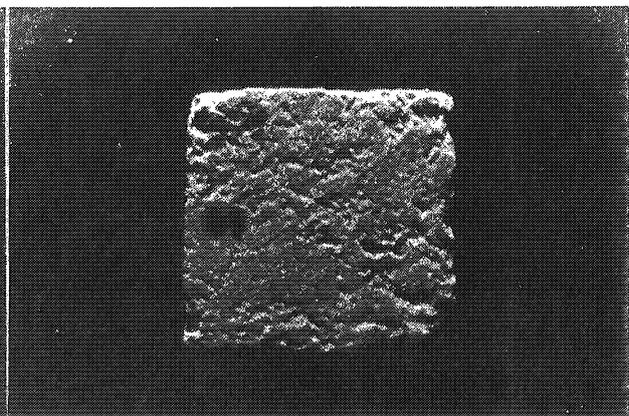
a) Mármol de Mijas, I 12

b) Mármol de Mijas, I 33

c) Mármol de Macael, M 116

d) Mármol de Mijas, I 24

e) Mármol de Mijas, I 32

f) Caliza de Estepa, G 4

Figura 3.—Aspectos del estado final de las probetas en la experiencia de capilaridad con ventilación forzada en solución de  $\text{CaNa}$ .

Figure 3 shows the final state of the samples after the corresponding wash. The limits of grain observed by transparency in the arista

Las fracturas constituyen pasos preferenciales para el paso de las soluciones, a partir de las cuales se irradian hacia los alrededores (I 12).

*The fractures constitute preferential passes for the passing of the solutions from which they irradiate to the surroundings (I12).*

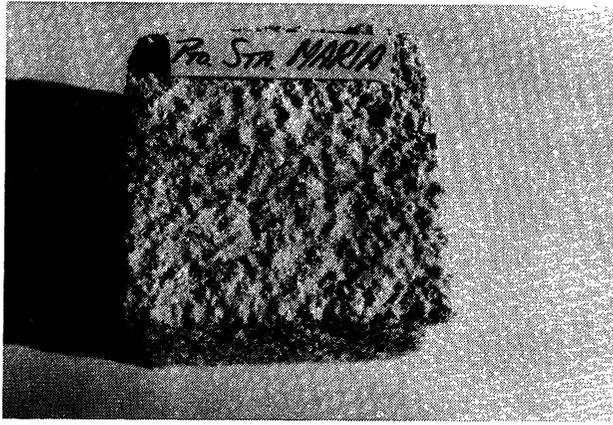
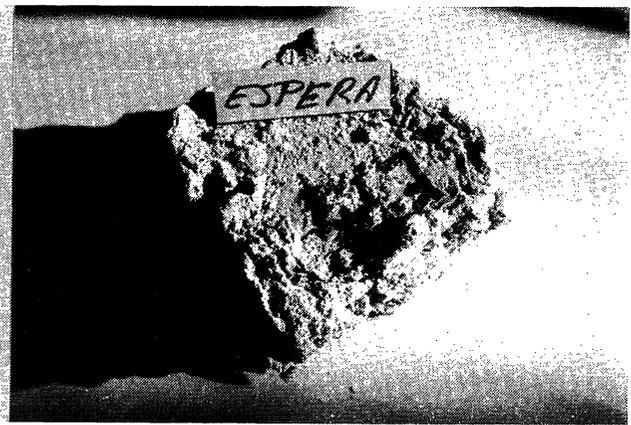
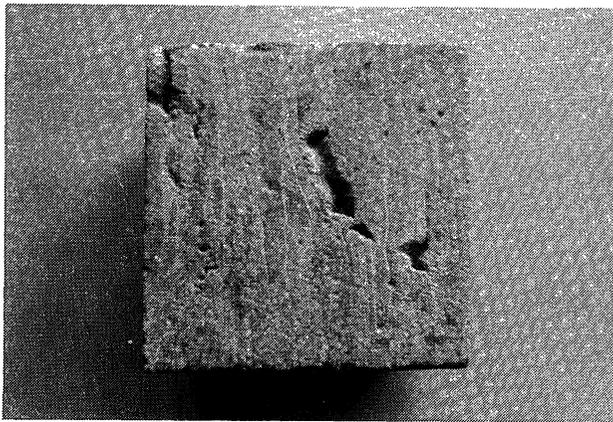
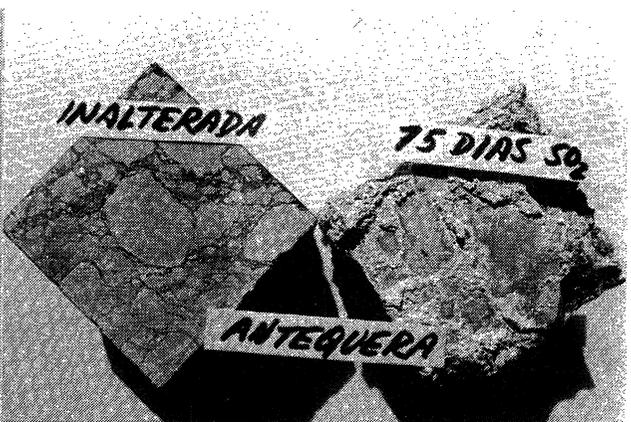
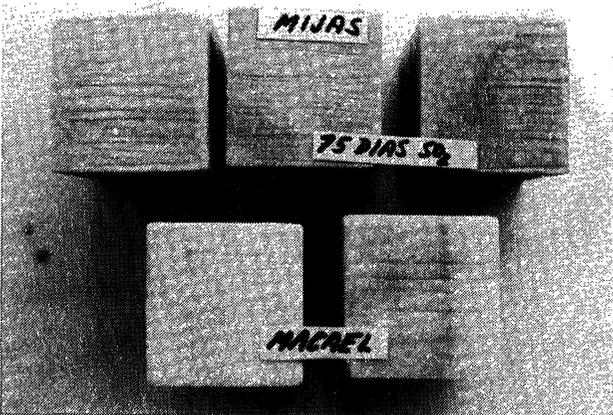
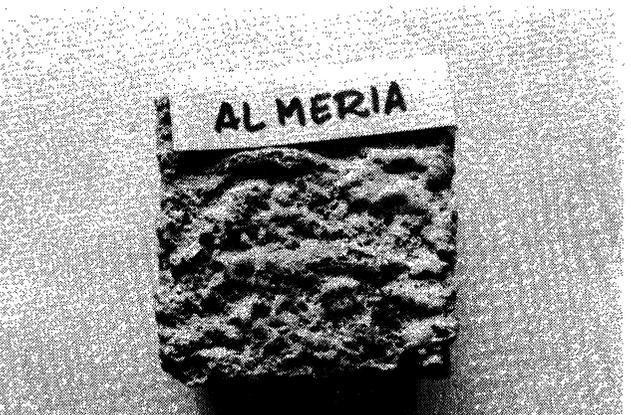
a) Probeta del Puerto de Sta. María

b) Probeta de Espera

c) Probeta de estepa

d) Probetas del Torcal, inalterada y alterada

e) Probetas de mármol de Mijas y Macael

f) Probeta de Almería

Figura 4.—Estado de alteración de las probetas en atmósfera controlada de  $\text{SO}_2$ .

Figure 4.—State of deterioration of the samples in a controlled  $\text{SO}_2$  atmosphere.

*The results obtained in the different samples are shown in Table 7 and Figures 4 and 5.*

Litotipo	Alteración	Figura
Puerto	Costra sulfín. Conserva las aristas. Aumento de peso	4 (a) y 5 (b)
Espera	Ampollas. Disyunciones en las aristas. Pérdida de material	4 (b) y 5 (c)
Estepa	Picado. Pérdida de oolitos	4 (c)
Torcal	Costras entre los clastos. Fragmentación	4 (d)
Mijas	Estriado por corrosión	4 (e)
Macael	Estriado por corrosión	4 (e)
Almería	Costra sulfín. Conserva las aristas	4 (f)

TABLE 7  
*Deterioration indicators in a controlled SO<sub>2</sub> atmosphere*

Lithotype	Deterioration	Figure
Puerto	Sulfin crust. Aristas well cohesioned. Increase in weight	4 (a) & 5 (b)
Espera	Blistering. Disjunctions in the aristas. Loss of material	4 (b) & 5 (c)
Estepa	Pitting. Loss of oolites	4 (c)
Torcal	Crusts between the clasts. Spalling	4 (d)
Mijas	Striation by corrosion	4 (e)
Macael	Striation by corrosion	4 (e)
Almería	Sulfin crust. Aristas well cohesioned	4 (f)

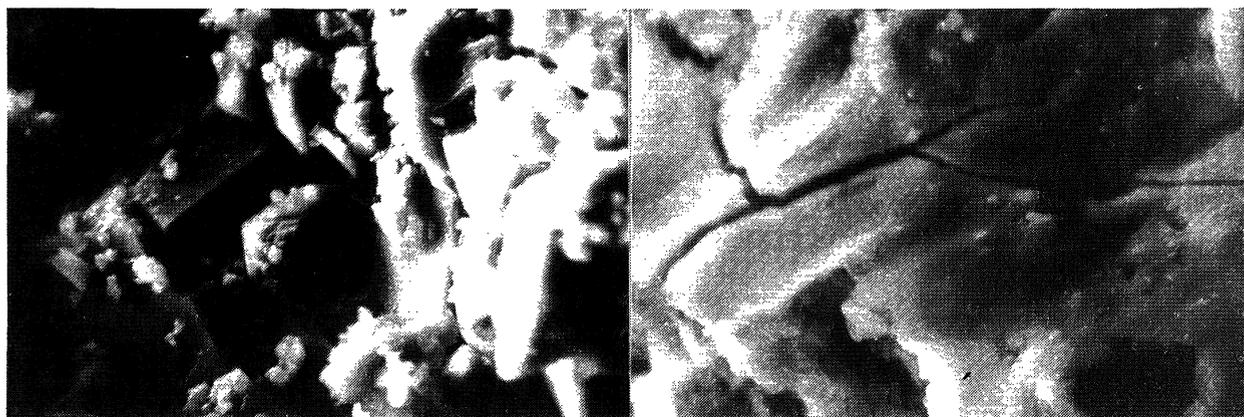
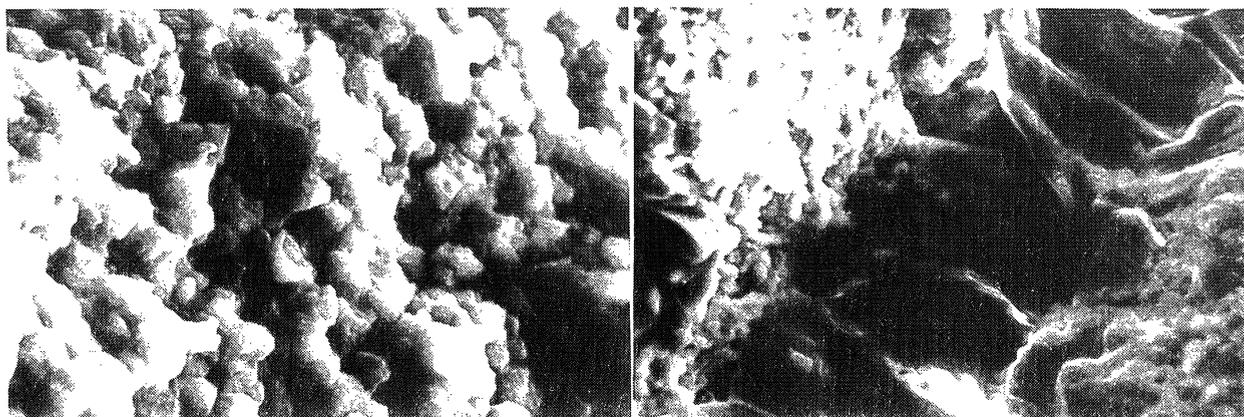
a) Microfotografía del Puerto sin alterar (× 2.000)

b) Microfotografía del Puerto alterada en cámara (× 2.000)

a) *Microphotography of the Puerto without alteration*

b) *Microphotography of the Puerto with alteration into the camera*

c) Microfotografía de *Espera* sin alterar (× 3.000)

d) Microfotografía de *Espera* alterada en cámara (× 2.000)

In Figure 5, the electronical microscope observations of the stones from Puerto and *Espera*, deteriorated and non-deteriorated, show their similarity with the macroscopical ones, besides vouching for the considerations previously realised. Effectively, in the lithotype

Efectivamente, en el litotipo del Puerto los cristales de sílice aparecen embebidos en la matriz caliza con grandes huecos y, tras la experiencia, aparece una costra homogénea de sulfín agrietada; sin embargo, en el caso de Espera no se forma esta costra, aunque sí aparece yeso en el fondo de los senos, por donde puede progresar el ataque ácido provocando disyunciones o fisuras.

*from Puerto the silica crystals seem imbibed in the limestone matrix with great gaps and, after the experiment, a homogeneous and cracked crust of sulfín appear; however, in the case of Espera this crust is not formed although gypsum does appear at the bottom of the cavity, through which the acid attack can progress provoking disjunctions or fisures.*
