La investigación científica aplicada a la caracterización de materiales y la selección de tratamientos de conservación

Jesús Espinosa Gaitán
Rosario Villegas Sánchez

*Departamento de Análisis
Centro de Intervención IAPH*

Como apoyo al Proyecto de Investigación e Intervención para la restauración de la Puerta de Córdoba de Carmona, se ha realizado un estudio de laboratorio con dos objetivos:

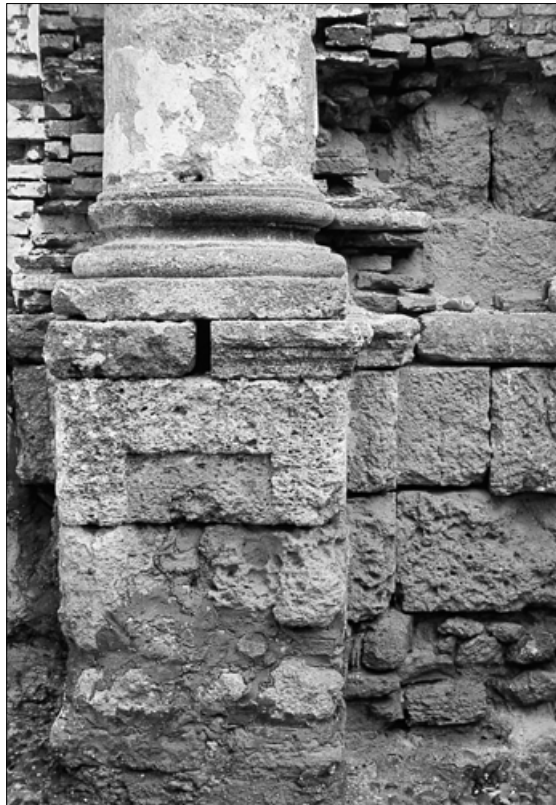
Fig.1 Aspecto del alto grado de alteración de la piedra y reparchos de intervenciones recientes

En el momento de abordar el estudio, la piedra de la Puerta mostraba un avanzado estado de deterioro, con notables pérdidas de material por fenómenos de alveolización, arenización, fisuración y desplazados. Además, en numerosos sectores se apreciaba pérdida total o parcial de los revestimientos aplicados en épocas pasadas.

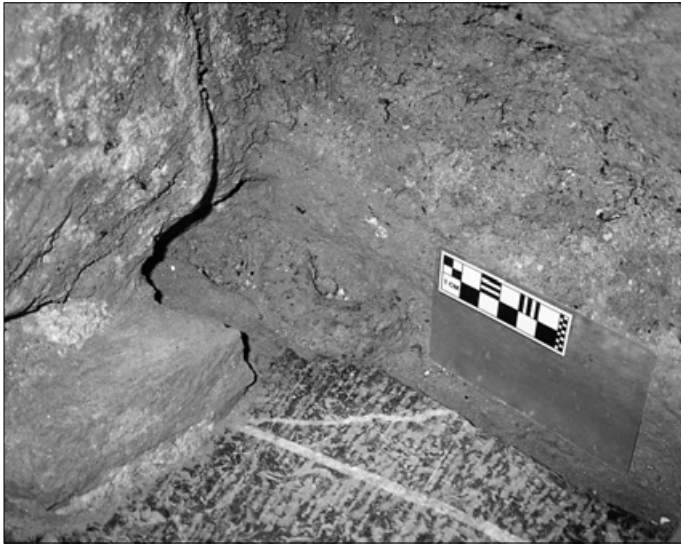
Fig. 4 Losa de piedra (caliza esparítica) en el Pasaje Norte.

Fig. 5 Microfotografía del anterior donde se observan las dos capas.

Por otro lado, y relacionado con las excavaciones arqueológicas, se han estudiado dos losas de piedra encontradas, una de ellas del Pasaje Norte (de época romana) y otra descontextualizada, con la intención de comprobar de si se trata del mismo material y poder atribuir su colocación al mismo periodo. Tras el estudio petrográfico se ha comprobado que aunque ambas son rocas cristalinas y compactas, pertenecen a litotipos distintos, la primera corresponde a una caliza esparítica de coloración oscura, y la segunda corresponde a un mármol blanco de grano fino.

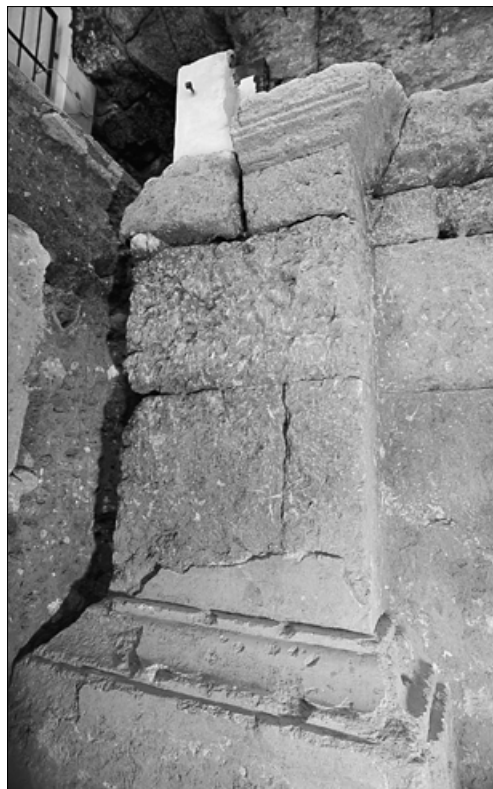
Fig. 6 Revoco y enlucido romano conservado en la base de una pilastra.

- **Enfoscados y enlucidos romanos**. Se han estudiado muestras de diferentes zonas de la Puerta y de las estructuras encontradas en las excavaciones arqueológicas. Algunos de estos materiales se estudiaron con el propósito de compararlos con las muestras de las que se tenía mayor certeza de su cronología. Tras los análisis, y dadas las peculiaridades petrográficas, no encontradas en otras muestras estudiadas, se han podido incluir como pertenecientes al mismo periodo.

Estos materiales se caracterizan por presentar claramente diferenciadas dos capas, una capa interna de gran espesor, perteneciente a un enfoscado de granulometría gruesa, y un enlucido superficial de grosor más fino (1-3 mm) y mejor acabado. En algunos casos el enlucido ha desaparecido o no se aplicaría en su momento.

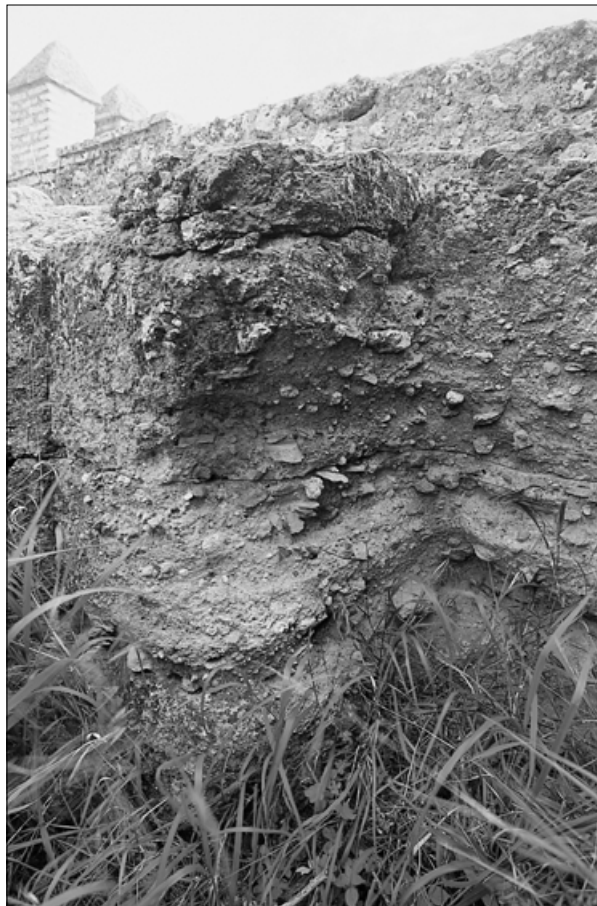
Fig. 7 Aspecto de la muralla (tapial) en el adarve norte.

Visualmente se han podido establecer diferencias entre tramos de muralla o entre diferentes tongadas de un mismo tramo, referidas a la fracción más grosera (gravas). Esta fracción más gruesa es muy variable en cuanto a tamaño y naturaleza, observándose en algunos casos cantos de piedra de hasta 40 cm de diámetro; en otros casos aparecen tongadas en las que los cantos no exceden los 7-8 cm. La naturaleza de estos cantos es variada, predominando respecto a los demás los de calcarenita local. Además de piedra,

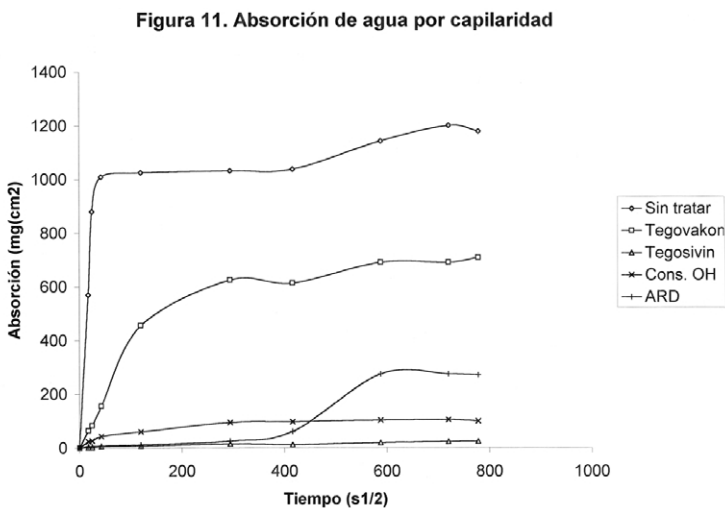
Fig. 11 Absorción de agua por capilaridad

El hidrófugo presenta un buen comportamiento hidrorrepelente, que se mantiene sin alteración a lo largo del ensayo. Por último, ARD (consolidante e hidrófugo) se comporta bien inicialmente, pero a medio plazo comienza a aumentar la cantidad de agua absorbi-

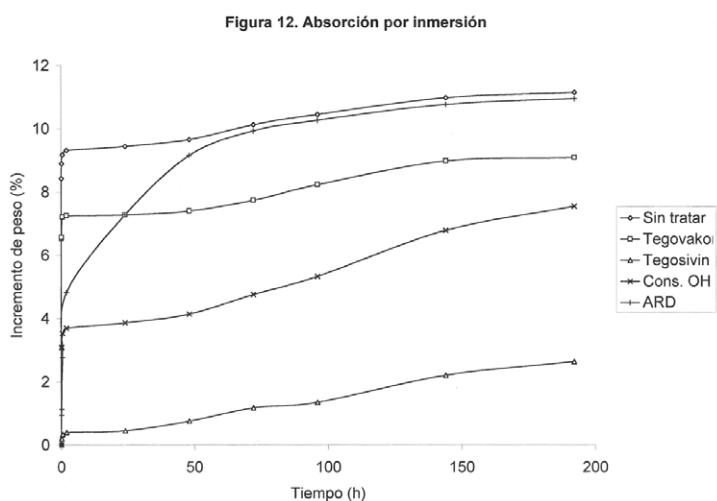
Fig. 12 Absorción por inmersión
