Fábricas de tierra en la provincia de Alicante

Vicente Raúl Pérez Sánchez
Jaime Ferri Cortés
Juan Carlos Pérez Sánchez
Joaquín López Davó
Leoncio Rodríguez Valenzuela
Antonio Jiménez Delgado
José Antonio García Aznar

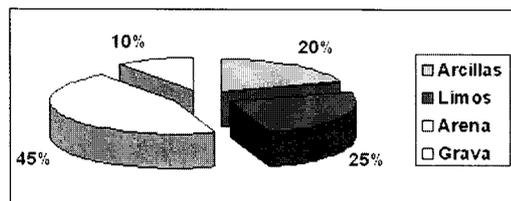
Las tierras adecuadas para construir son las que contienen las proporciones en volumen que se indican en la figura 1.

Figura 1
Porcentajes para conseguir una tierra óptima

- Arcilla:** Se suele hablar de arcilla cuando el diámetro es menor de 0,002 mm. La arcilla seca no es plástica, pero lo será a medida que se le adicione agua, lo cual permitirá su deformabilidad y adaptabilidad a los moldes.

- Limos:** Solemos referirnos a los limos cuando el diámetro está comprendido entre 0,002 y 0,5 mm. El limo no aporta cohesión a la tierra seca, pero sí lo hace cuando está convenientemente húmeda, sufriendo también significativos incrementos de volumen con la presencia del agua y retracciones al secarse, al igual que le ocurre a la arcilla.

- Arena:** Se considera arena aquellas partículas cuyo diámetro está comprendido entre 0,5 y 5 mm. Es conveniente la existencia de granos de arena ya que éstos se caracterizan por su estabilidad volumétrica con la presencia de agua. No aportan ninguna cohesión, pero situados entre las partículas de arcilla de forma que los granos de arena llenen los huecos dejados por la gravilla, contribuyen a evitar la retracción y la adherencia a los moldes.

- Grava:** Entendemos por grava aquellas partículas de diámetro comprendido entre los 5 y 30 mm. La tierra no debe contener grava con diámetros superiores a 30 mm, siendo necesario el

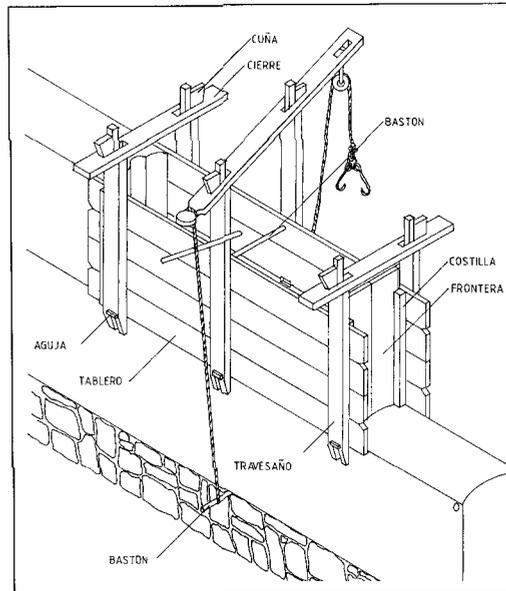
Figura 2

2. Montaje de los encofrados: Resulta necesario montar los moldes empezando por las esquinas, los encuentros de paredes y los cruces. Una vez montadas las agujas, se colocan los tableros y la frontera, el proceso se ilustra en la figura 2.

Proceso de ejecución de una fábrica de tapial

3. Vertido de la tierra: Se vierte en el interior del molde por tongadas que no alcancen una vez apisonadas los 10 cm., lo que requerirá aproximadamente unos 15 de tierra esponjada.

4. Compactación: Frecuentemente la compactación se realiza de modo manual por una o dos personas desde dentro del cajón, golpeando ligeramente la tierra con la ayuda de un pisón.

5. Preparación del muro para la siguiente tongada: Al terminar una tapiada conviene rayar en fresco su cara superior, con el objeto de mejorar el agarre de la siguiente. Seguidamente, se retirará el encofrado en el orden inverso a su colocación o montaje, realizando la operación sin producir grandes golpes o sacudidas y se inicia la siguiente tapiada.

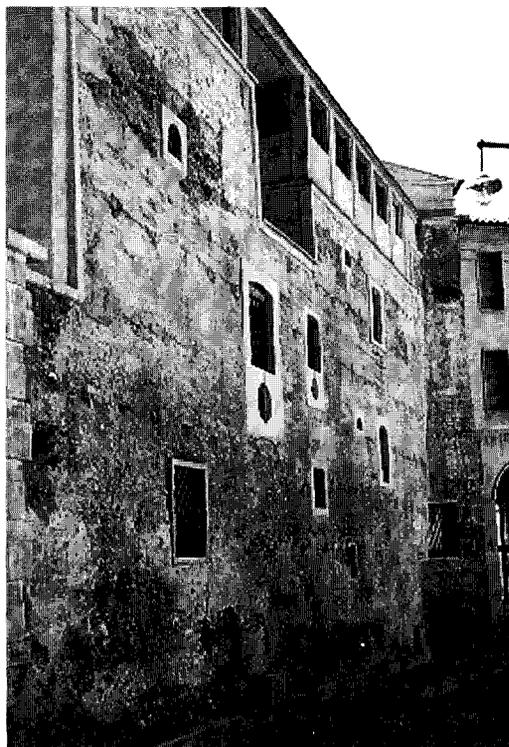
Figura 3
Huecos abiertos en la muralla de Alcoy

Estado de conservación. En general malo o muy malo, presentando lesiones producidas por humedades y desconchamientos.

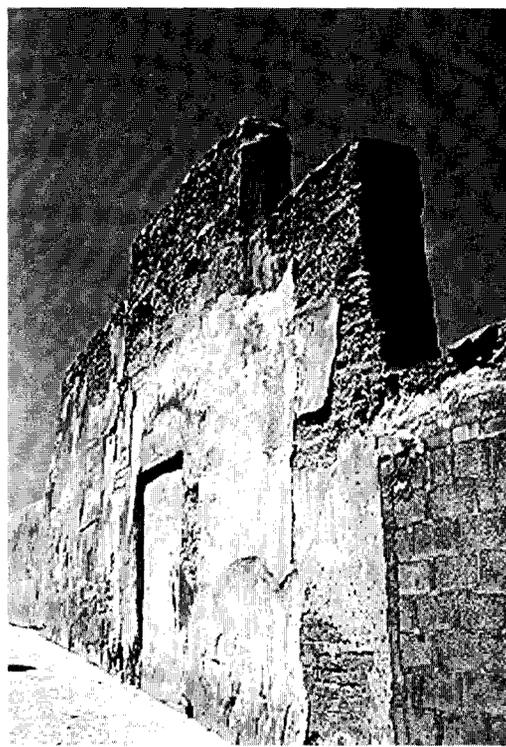
Figura 4
Ruinas de la muralla de Alcoy

Tipología constructiva. El Portal de Riquer fue construido a principios del siglo XIV, y servía para vigilar la antigua entrada a Alcoy. Se trata de una fábrica construida en su base con sillares y la parte superior con la técnica del tapial, empleando mucha cal, grava y arena.

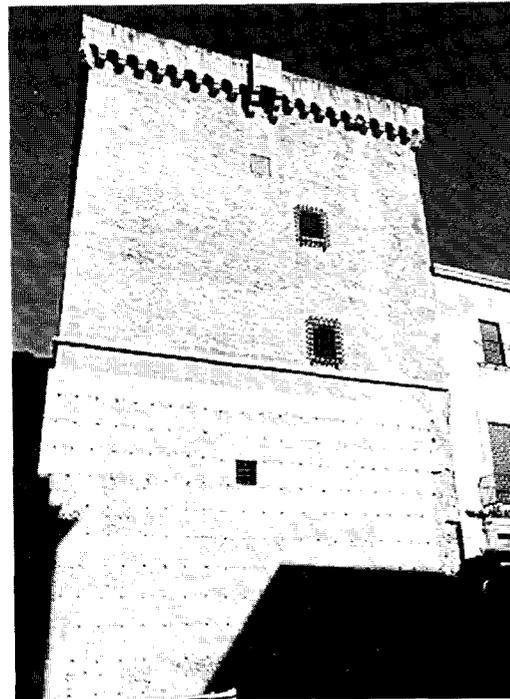
Figura 6
Torre del palacio de Altamira

La Torre del Homenaje es de tres plantas, siendo la inferior de obra de tapial de 0,90m por 1,35 m y sus dos superiores de mampostería con refuerzo de sillería encadenada en los ángulos.

Tipología constructiva. Es un edificio de planta poligonal, cuyos ángulos están defendidos por sendos cubos circulares, excepto en el Sureste, en cuyo remate sólo presenta una garita. Su frente Sur está defendido por la Torre del Homenaje.

Los muros del Palacio, son de tapial en su núcleo, revestidos al exterior de mampostería y sus bases presentan un ligero recalzo, rematándose como el resto de los paños por medio de un paramento almenado, excepto el muro de poniente, que está defendido por una acitara aspillerada.

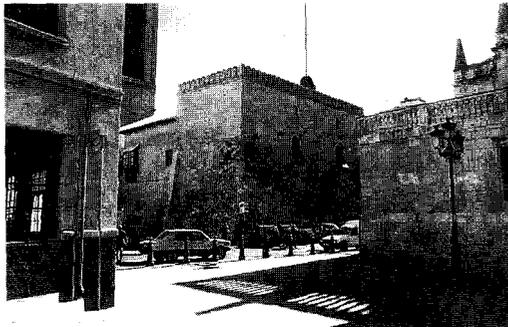
Estado de conservación y uso actual. El interior se encuentra en perfecto estado de conservación, a pesar de la antigüedad. Los paramentos exteriores se encuentran, en su base, con abundantes manchas y eflorescencias. En su parte alta de coronación, aunque está mejor conservada, se pueden observar algunas grietas y fisuras provocadas por la retracción. Hasta hace 15 años, en la torre ha vivido la familia Tormo.

Figura 7
La Calahorra

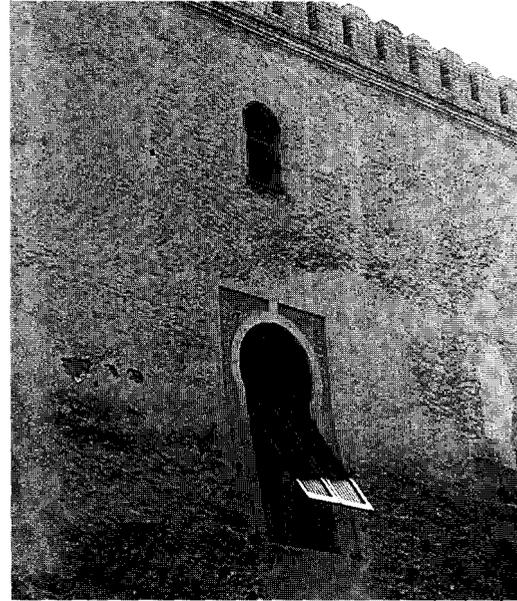
Figura 8
Arcos de herradura

Es un edificio de planta rectangular; su basamento es alamborado con refuerzo de sillería en las esquinas y el resto de tapial, presentando como remate una cornisa de almenas piramidales de ladrillo. Su altura ronda los 15 m. y presenta como aberturas en su fachada de poniente dos grandes ventanales de arco de herradura imitado.

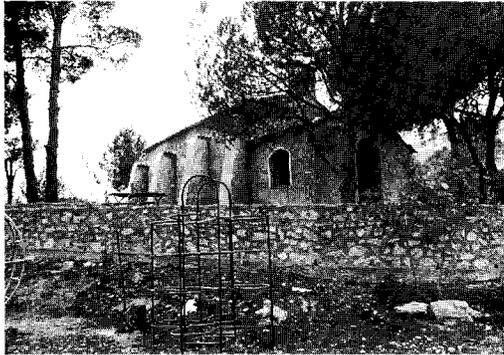
Figura 11
Ermita de Santa Bárbara

Tipología constructiva. Se trata de una ermita de una sóla nave, con cubierta a dos aguas resuelta con teja árabe que descansa sobre vigas de madera, sostenida por tres arcos apuntados, los cuales parten desde la cimentación y dividen la nave en cuatro tramos.

En los laterales de la ermita se pueden ver los contrafuertes ataluzados, llegan casi hasta la cubierta, y su parte superior está resuelta a dos aguas con teja árabe. La puerta de acceso está conformada por un arco de medio punto, y puerta de madera de gran altura. Esta entrada original está protegida por un pórtico que parece más moderno; es de menor altura, también resuelto con cubierta inclinada a dos vertientes con teja árabe, una ventana en un lateral, y la entrada la compone una puerta aparejada con sillares y un arco de medio punto.

El material empleado es el tapial, utilizando la tierra del lugar que se caracteriza por ser muy blanca y fina.

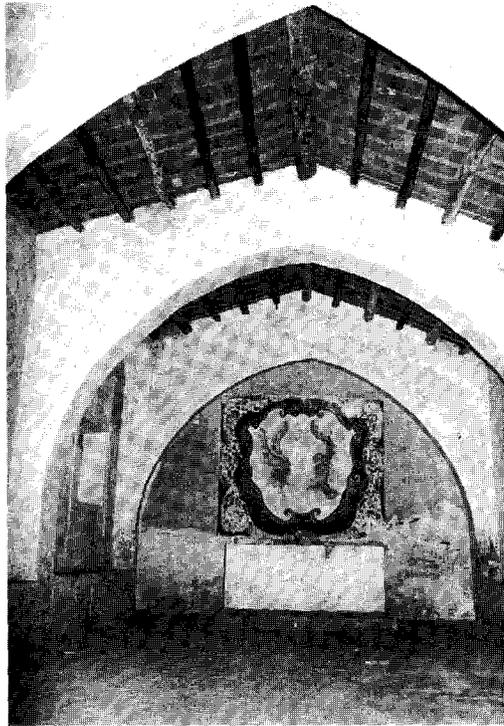
Figura 12
Vista interior de la nave

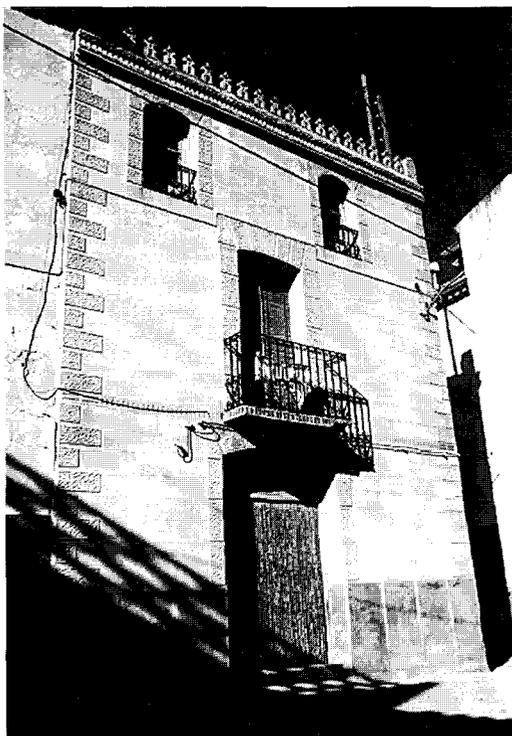
Figura 13
Fachada principal Casa Árabe

Tipología constructiva. Esta casa es de mampostería ordinaria en su base (1,80 m de altura). El resto son muros de tapial con piedras de grandes dimensiones embebidas en su masa. La fábrica tiene un espesor que oscila entre 0,90 y 1,20 m., y una altura máxima de 7,50 m. Salvo la fachada principal, el resto lo conforma una base ataluzada.

La fachada principal actual presenta un revestimiento superficial cuyo aspecto se asemeja a una fábrica de sillares, siendo estos últimos auténticos en los remates de las esquinas.

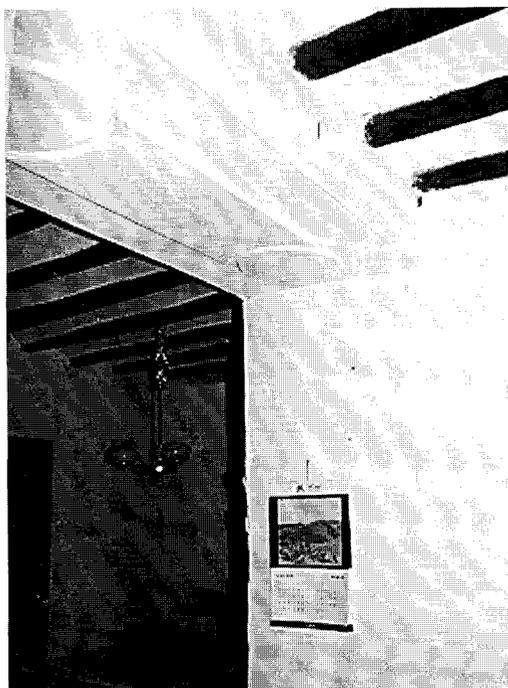
Figura 14
Interior Casa Árabe

peor estado de conservación, ya que la parte superior presenta desconchamientos y ha caído parte del muro. En la actualidad se utiliza como vivienda.
