DECORACIÓN DE MUROS EN CASTILLOS CALIFALES DE ANDALUCÍA ORIENTAL

Ascensión FERRER MORALES

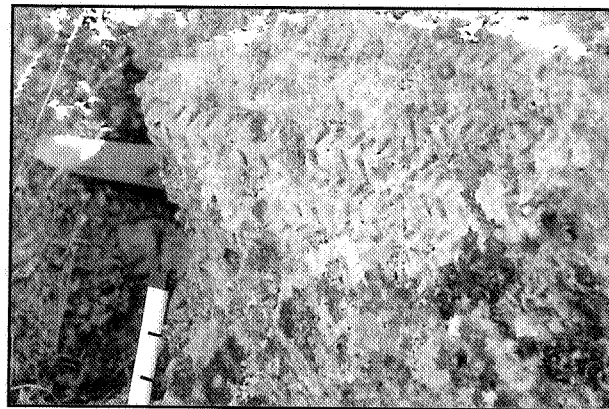
Fotografía 8. Restos de decoración de despiece de sillería en Torre Bermeja (Jaén) (Ascensión Ferrer, 1993).

Por último, un paralelo de decoración califal similar a la del castillo de Baños se señala en la llamada Torre Bermeja, o Torre de Pero Codes, a cinco kilómetros de Jaén, al pie de las Peñas de Castro (Fotografía 8). Esta torre constituye el único vestigio observable de un castillo de piedra más antiguo, hoy casi arrasado que es mencionado en las crónicas de la *fitna* y rebelión muladí. Es evidente que existía en la época de Baños y no tendría nada de extraño que esta torre datase de entonces. Tradicionalmente se viene considerando que la torre del homenaje aparece en Occidente a finales del siglo XI pero ya estamos viendo que existen torres anteriores tanto en la España musulmana (caso de la del castillo de las Navas de Tolosa de Jaén) como en la España cristiana (por ejemplo, la torre de Doña Urraca en Covarrubias (Burgos) que algunos fechan en el siglo X o principios del XI). Eslava Galán data Torre Bermeja en época almorávide. El poderoso bastión del castillo de las Navas de Tolosa, otro jalón en el camino de Córdoba a Toledo por

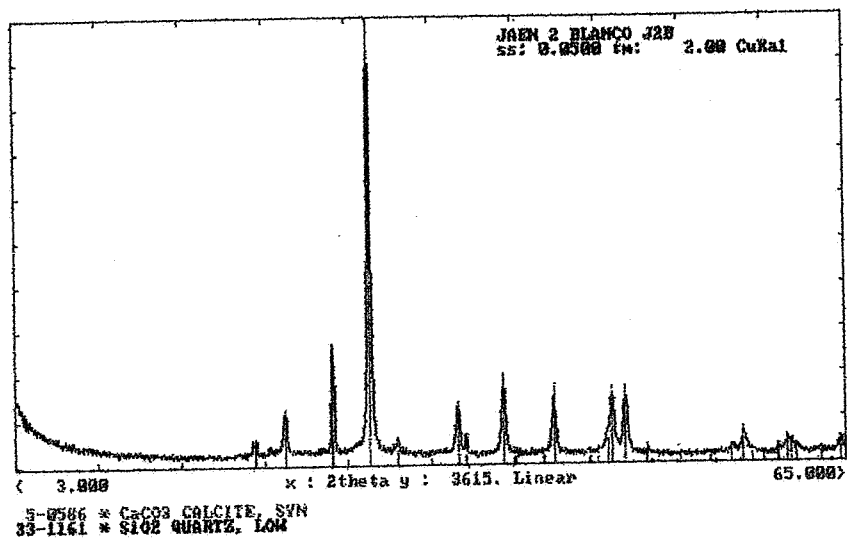
Diagrama n°
6.- Análisis,
por difracción
de Rayos X, de
la muestra F
de un frag-
mento de en-
lucido decorati-
vo. Castillo
de Baños de la
Encina
(Jaén).

Los muros del castillo de Baños fueron protegidos, como los de El Vacar, por un grueso enlucido de arena y abundante cal (ver diagramas 5 y 6). No obstante, en lugar de acabarlo liso, como se solía hacer en las obras civiles, se adornó con líneas incisas cuyo diseño simulaba un imponente despiece de sillería. Las líneas de este despiece suelen discurrir sobre las juntas del tapial marcadas por los mechinales, aprovechando que la capa de revoco es más gruesa sobre estas zonas y tolera mejor las incisiones. El despiece resultante alcanza proporciones ciclópeas, y dibuja unos bloques tan voluminosos como los propios tapiales (unos 84 cms. de altura, lo que equivale a dos codos *ma'muni* y una longitud variable entre cinco y seis codos). Es lamentable que sólo se pueda calcular el tamaño del sillar en contadas ocasiones, dado el mal estado del revoco. En el lienzo comprendido entre los torreones quinto y sexto alcanza los 230 cms. de largo por 70 cms. de alto de medida interior, descontando los 11,5 cms. de la cenefa).
