INTERVENCIÓN ARQUEOLÓGICA PARAMENTAL EN CALLE DUQUE CORNEJO 6 DE SEVILLA

GREGORIO MANUEL MORA VICENTE

Resumen: A continuación se presentan los resultados obtenidos en la Intervención Arqueológica Paramental efectuada en calle Duque Cornejo 6 de Sevilla. Entre los resultados esenciales fue localizada de la estructura originaria de la casa, perteneciente a la Catedral de Sevilla.

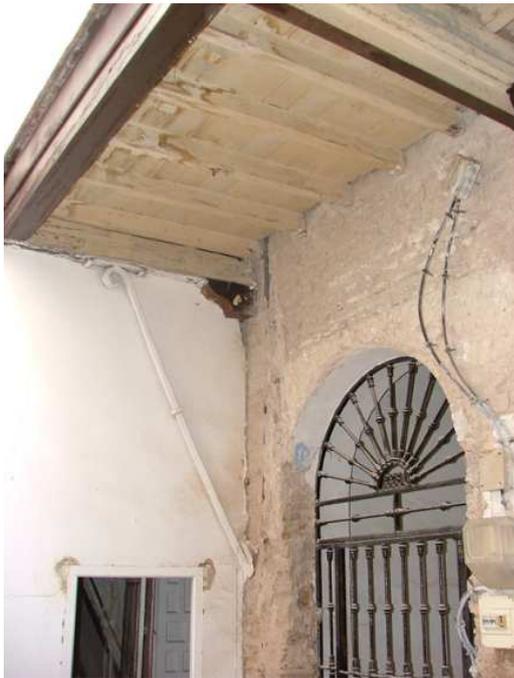
Paramento 2. Crujía de accesos hacia patio principal.
La incorporación de la cancela de forja al zaguán conlleva la modificación de este, compartimentándose su espacio original rectangular en un pasillo directo de comunicación casa- calle. El cierre de la galería es obra de 1940. Originalmente las tres galerías cubiertas del patio eran las de los extremos de poniente y levante y flanco Norte. En este caso se apoyaba en tornapunta de forja.

Con la intervención actual se recuperó el acceso original de la residencia, manteniéndose el tiro directo hacia el patio, que en el proyecto de 1761 debió efectuarse mediante un vano menor al actual, como así se muestra en la rotura del paramento 2 para la introducción de la cancela de forja (vano 52).

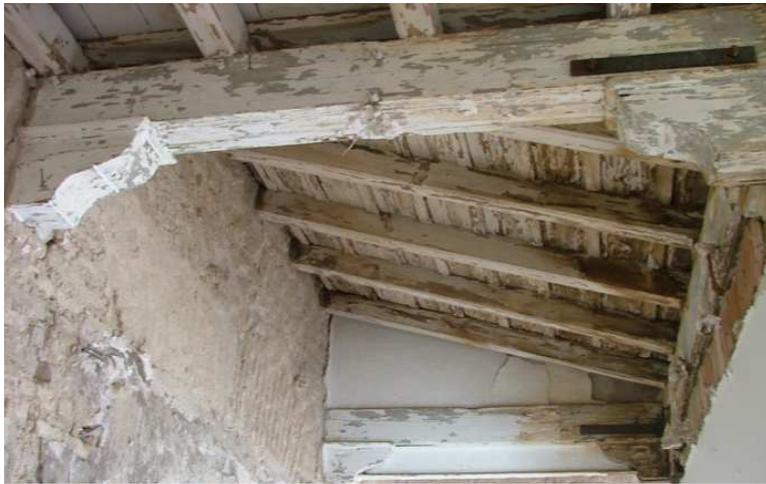
Galería Norte de patio principal, planta alta. Originalmente se cubría por medio de forjado a un agua con apoyo de cuchillo en sus ángulos. Esta disposición quedó reforzada mediante vigas de hierro en los años 40, en ese periodo también quedan ocultos por techo de escayola.

El claustro era de planta cuadrada con tres lados cubiertos por galería (E-N-W). La trama de las mismas era lignaria, presentando un forjado de madera plano de ladrillo por tabla, que entestaba directamente sobre las crujías por medio de tornapuntas de hierro forjado, presentando apoyos verticales en los ángulos bajo ménsulas.

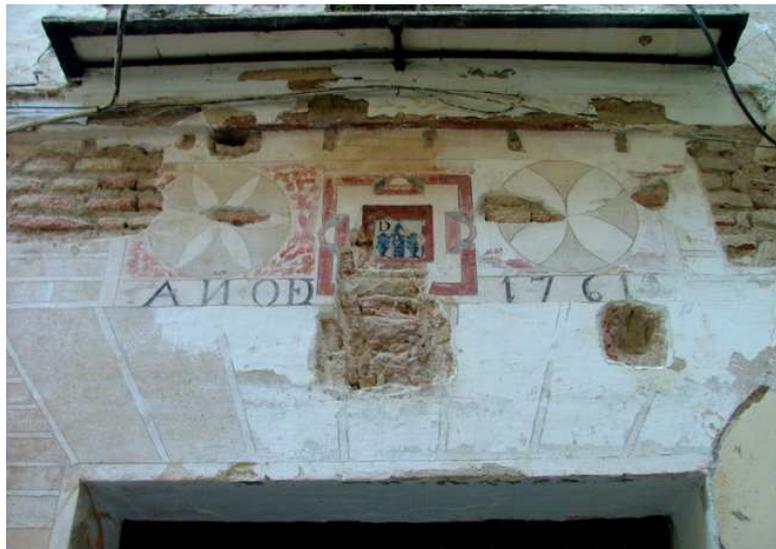
Pintura Mural de Fachada: Frente superior de portada en la que aparece azulejo pintado con el emblema de la Catedral de Sevilla.

- ♦ Azulejería: En este caso hemos incorporado un solo elemento ubicado sobre el dintel de entrada al inmueble. Se trata de un azulejo cuadrado plano pintado.

Forma parte de una serie denominada en la azulejería hispalense *de propio*, es decir piezas que ubicadas en la fachada de los inmuebles marcaban su propiedad^{viii}. En este caso encontramos el emblema de la Catedral de Sevilla, la Giralda entre dos Jarras de Azucenas, antecedido por el mensaje *D*. La presencia de la placa evidencia la propiedad del inmueble al Cabildo Catedralicio de Sevilla desde su formación.

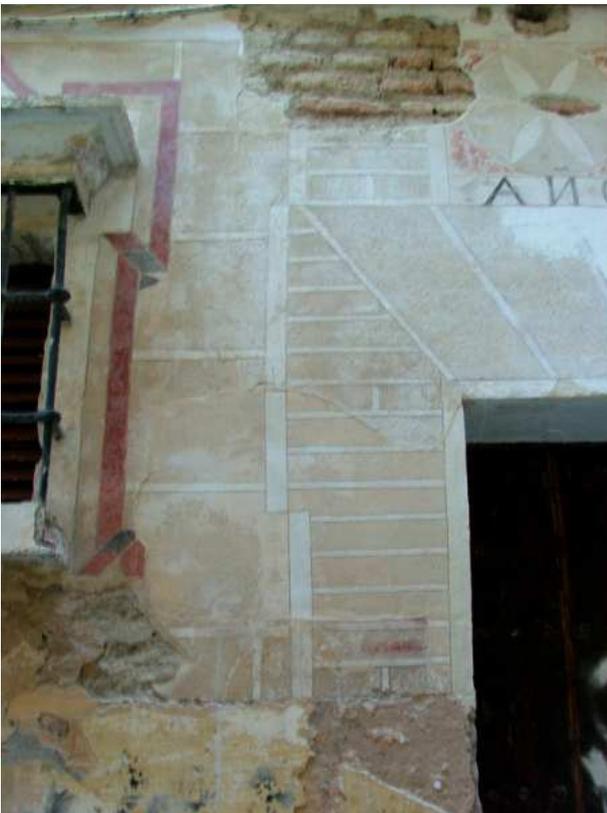
Pintura de fachada.
El vano rectangular queda remarcado por hilera que imita al ladrillo avitolado, ampliándose con cartela en el dintel superior, donde el dibujo cambia del ladrillo al dobelaje trapezoidal.

Por último destacar que estaba decorado por medio de pintura que asemejaba al ladrillo avitolado; La decoración se da a lo largo de toda la superficie, apreciándose actualmente en desigual estado. El módulo 0'29 x 0'14 x 0'045. El dibujo se consigue mediante incisión sobre mortero de cal y arena. El color de los elementos se logra combinando de polvo de pez, yeso y almagra.
