INTERVENCIÓN ARQUEOLÓGICA DE URGENCIA EN PALACIO ARZOBISPAL DE SEVILLA. SECTORES DE ARCHIVO Y TRIBUNAL. PRIMERA FASE DE LOS TRABAJOS. SONDEOS I-II-IV. APORTACIONES A LA SEVILLA REPUBLICANA

GREGORIO MANUEL MORA VICENTE*
ANA SALUD ROMO SALAS**

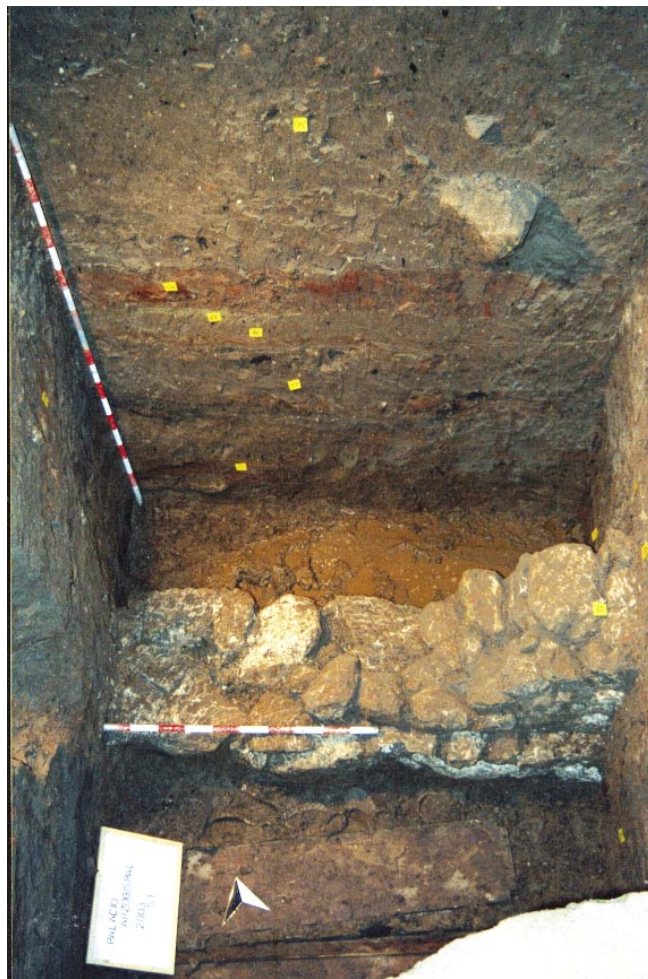
LÁM. 1. Vista general del corte con paramento 72.

Hallamos así un relleno de arcilla de color marrón (U.E. 71. 7'25 / 6'85). La unidad cubre y elimina un paramento formado por cascote (U.E. 72. 7'03 / 6'35 m.s.n.m). Este muro alcanza una anchura total de 0'62 y 1'98 m de recorrido. Está formado por lajas de piedra alcoriza tendentes al trapecio, trabadas con barro.

En los casi 70 centímetros de alzado conservados, localizamos dos fases de ocupación claramente manifestadas por sendas líneas de pavimento. La más reciente se muestra como una tongada de arcilla roja dispuesta de manera horizontal a lo largo del corte (U.E. 111. 7'00 m.s.n.m.). Bajo la misma se dispone de forma uniforme un paquete arcilloso grisáceo (U.E. 77) que invalida el suelo más antiguo, formado por una línea arcillosa sobre la que parcialmente se conservó una deposición de guijarros bajo galbos cerámicos, de lo que sería el piso definitivo (U.E. 75. 6'60 m.s.n.m.).

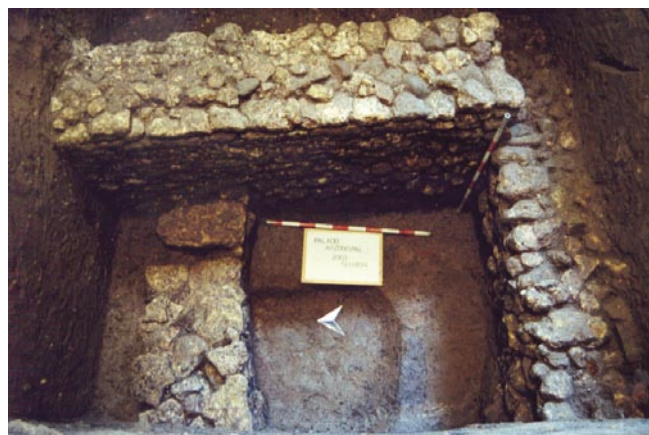
LÁM. 2. Vinculación de los paramentos 66, 82, 83.

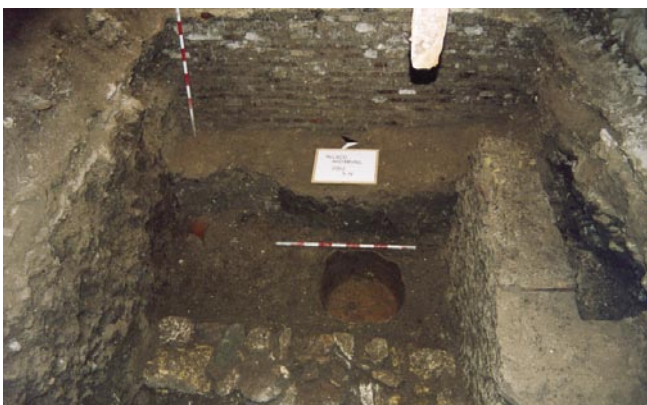
LÁM. 3. Planta de Sondeo IV con estructuras modernas y medievales.

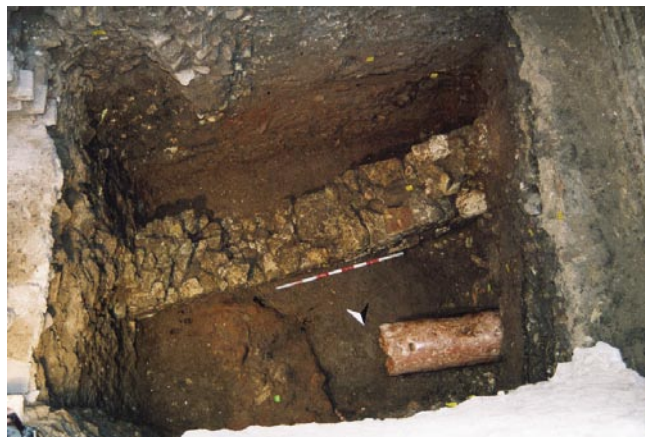
LÁM. 4. Vista de paramento 130 rompiendo el horno 143.
