RESTAURACIÓN DEL ALFARJE DEL REY EN EL CUARTO REAL ALTO

Gregorio Manuel Mora Vicente

Inmaculada Ramírez López

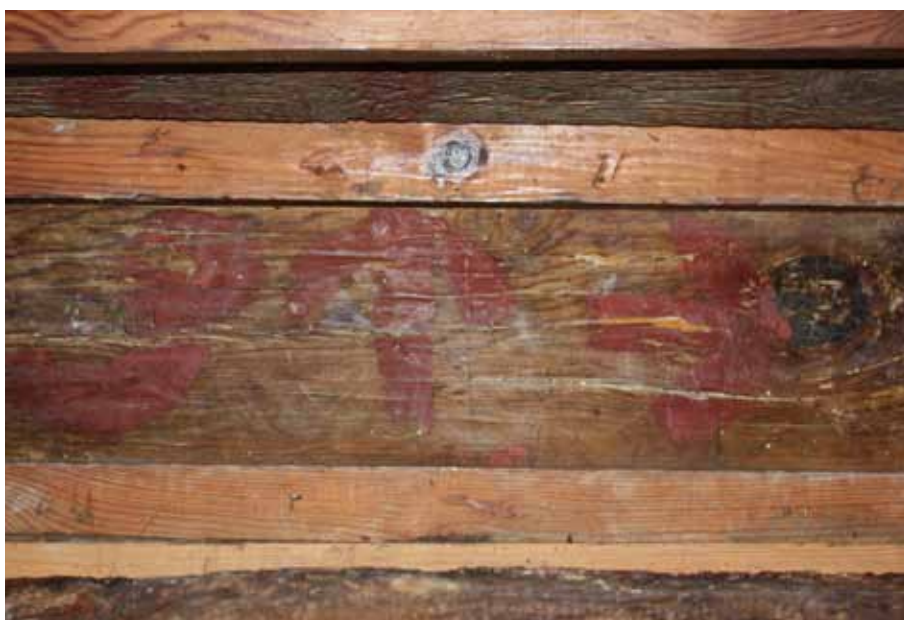
Figura 4.
SIGLADO en una de las jácenas

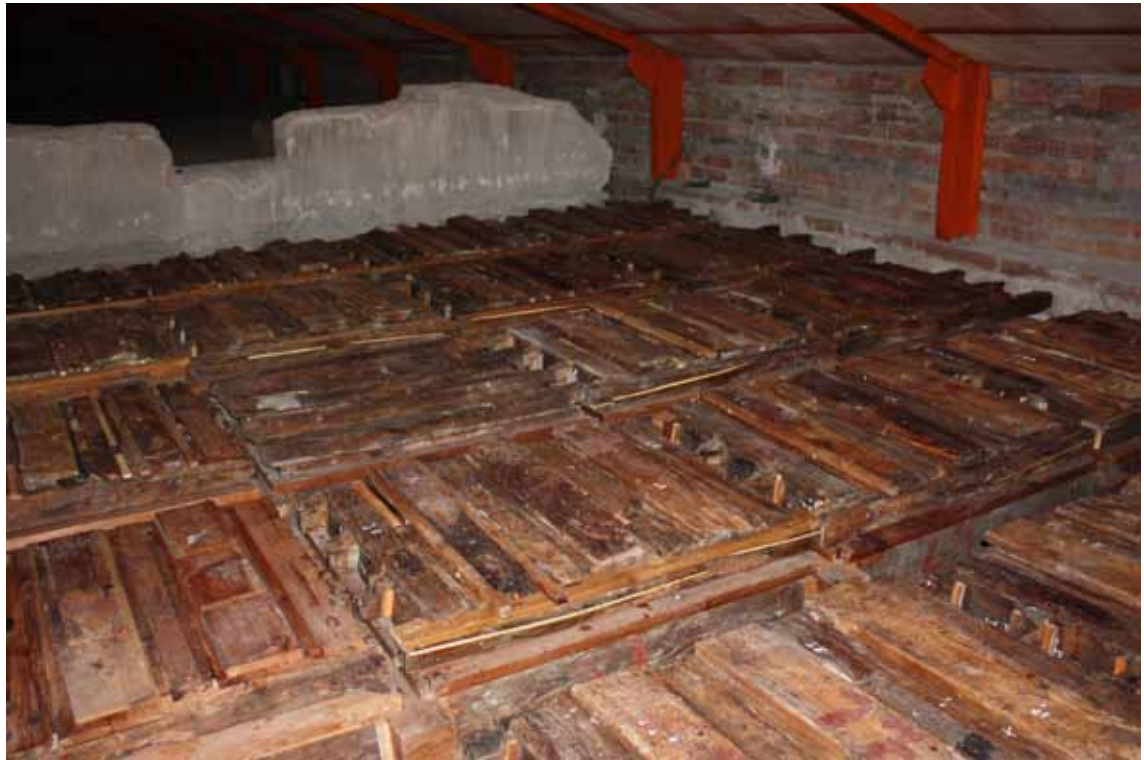
Figura 8.
Desarrollo de la estructura vista desde la cara posterior

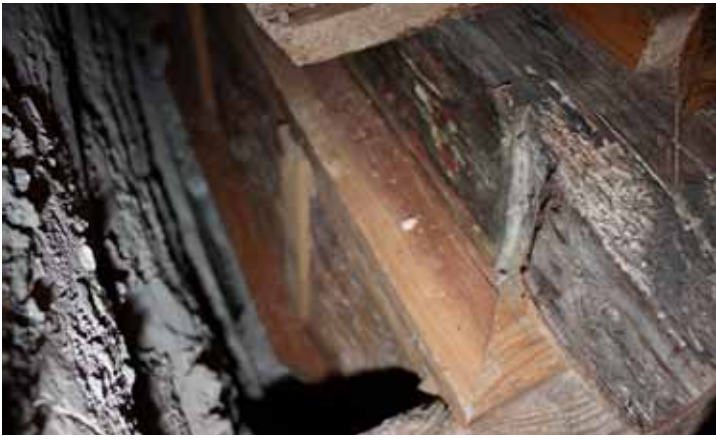
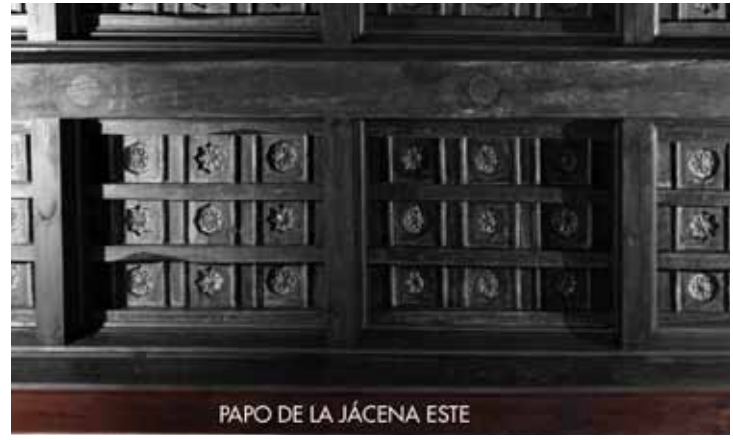
Figura 12. Molduras a inglete en el perímetro de las retícula formada por jaldetas y tabicas. En la imagen podemos observar como la vigueta posee policromía en la cara que da al paramento y como tiene la marca o ranura del engargolamiento de una tabica por lo que no está colocada en su ubicación original.

Figura 13. Emplanchado sobre el papo de la viga este

Figura 14. Desarrollo del alfarje tomando como ejemplo un dibujo de Enrique Nuere y modificándolo en la orientación y disposición de las cintas. Este dibujo en origen pertenece a un alfarje de la Casa Pilatos.

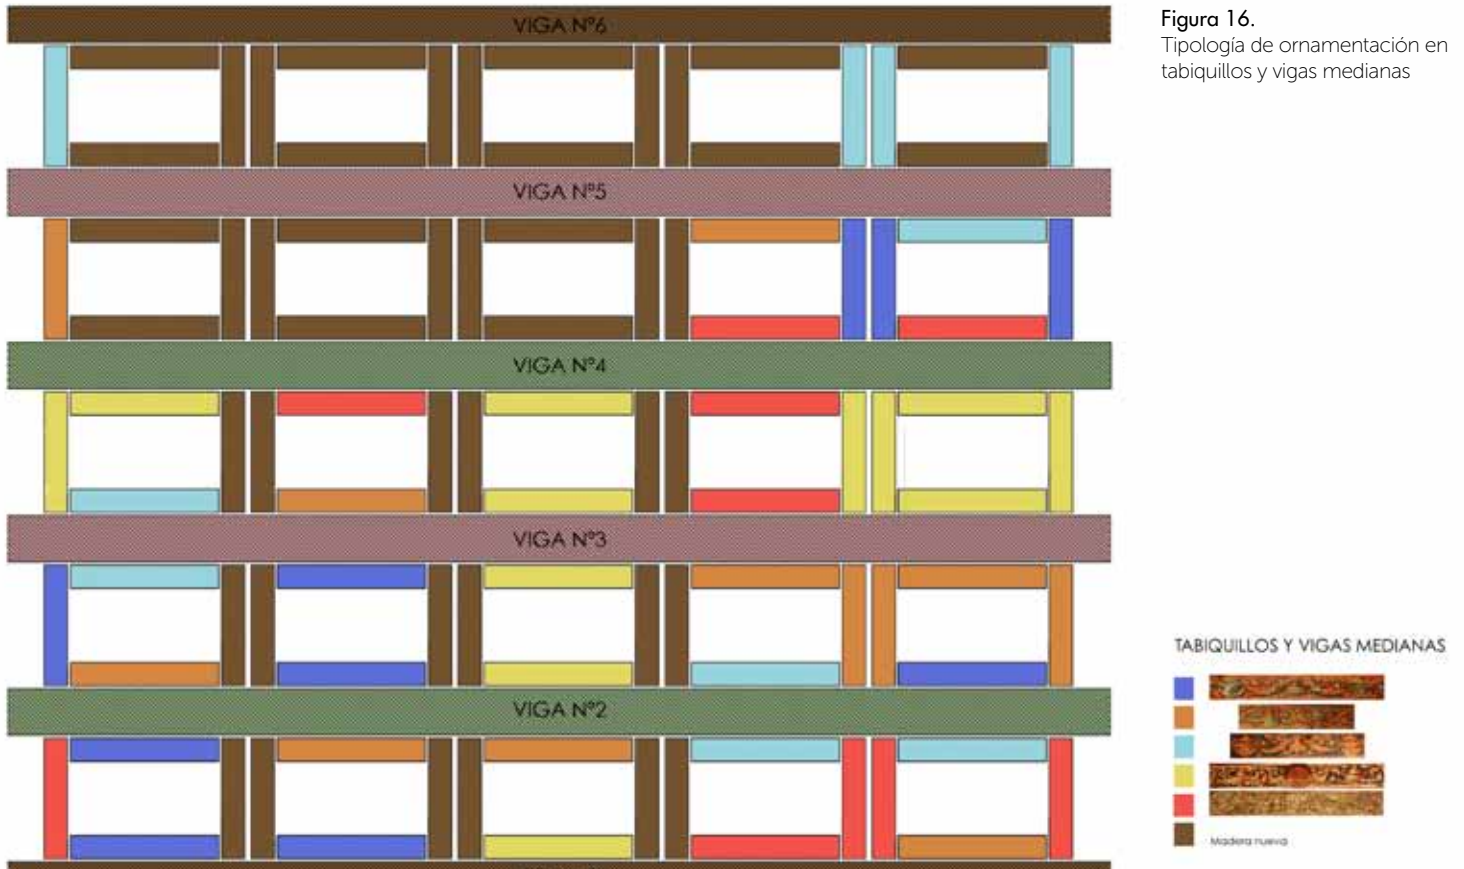
Figura 16.
Tipología de ornamentación en tabiquillos y vigas medianas

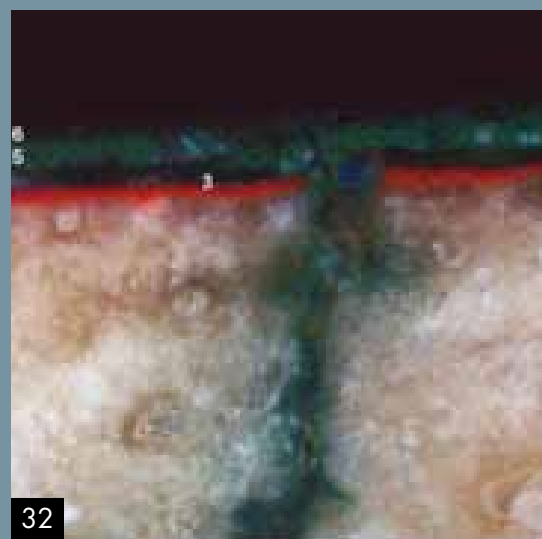
Figura 33.
Imagen obtenida al microscopio óptico de la sección transversal de la micromuestra M-DR.01 (objetivo MPlan 20 X / 0,40). Observación con luz UV. Se puede apreciar la fluorescencia blanquecina de las capas de barniz (capas 4 y 6) enfatizando en la penetración del barniz a través de una grieta hacia el interior de la pintura

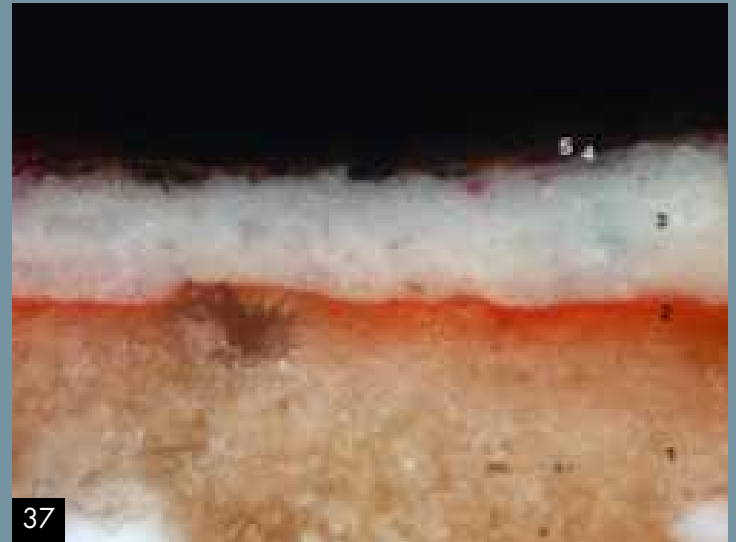
Figura 37.
Imagen obtenida al microscopio óptico de la sección transversal de la micromuestra M-DR.07 (objetivo MPlan 10 X / 0, 25). Observación con luz UV. Se puede apreciar la fluorescencia blanquecina de la capa de barniz (capa 5)

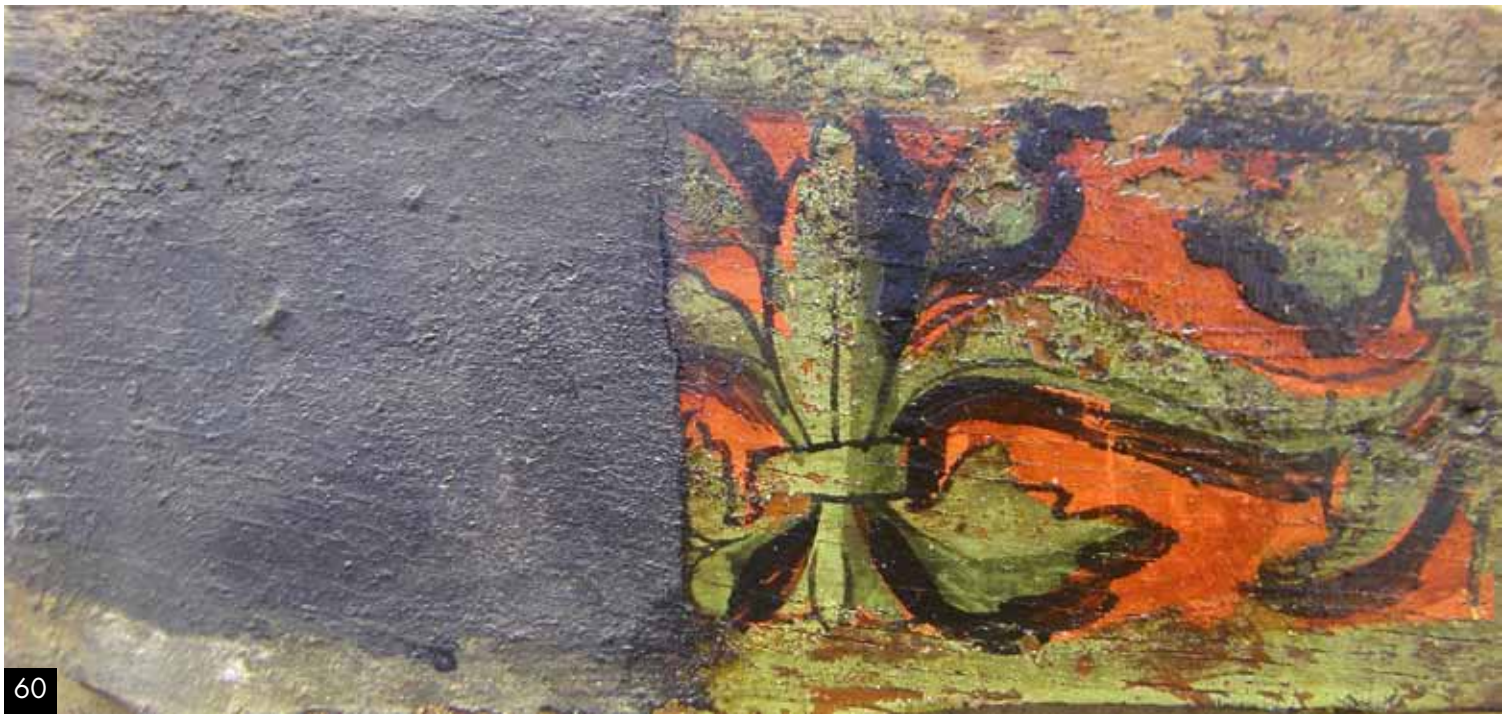
Figura 60.
Limpieza del barniz oscuro en tabiquillo

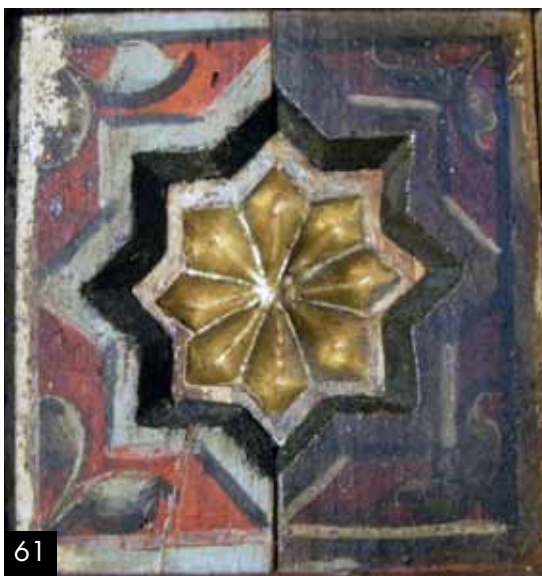
Figura 61.
Cata de limpieza sobre un repinte en una de las estrellas

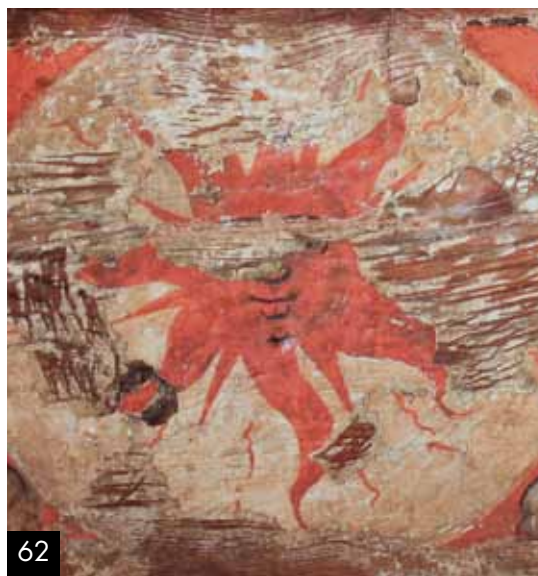
Figura 62.
Policromía rayada en uno de los emblemas de las jácenas

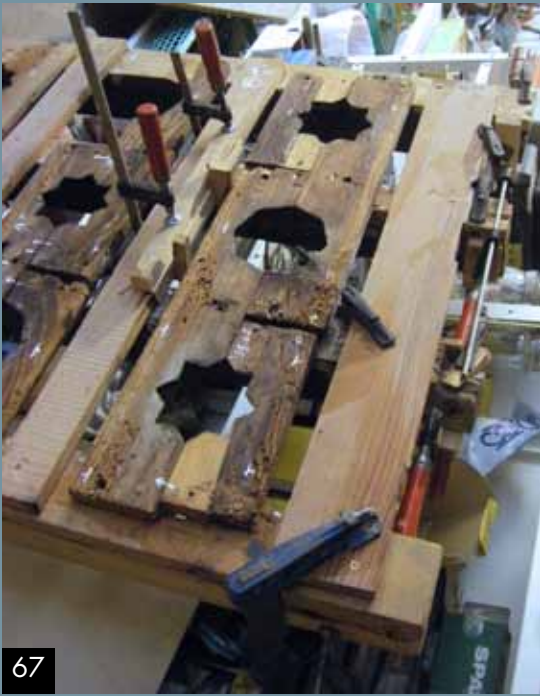
67

Figura 67.
Consolidación estructural de cintas y verdugos sobre viguetas

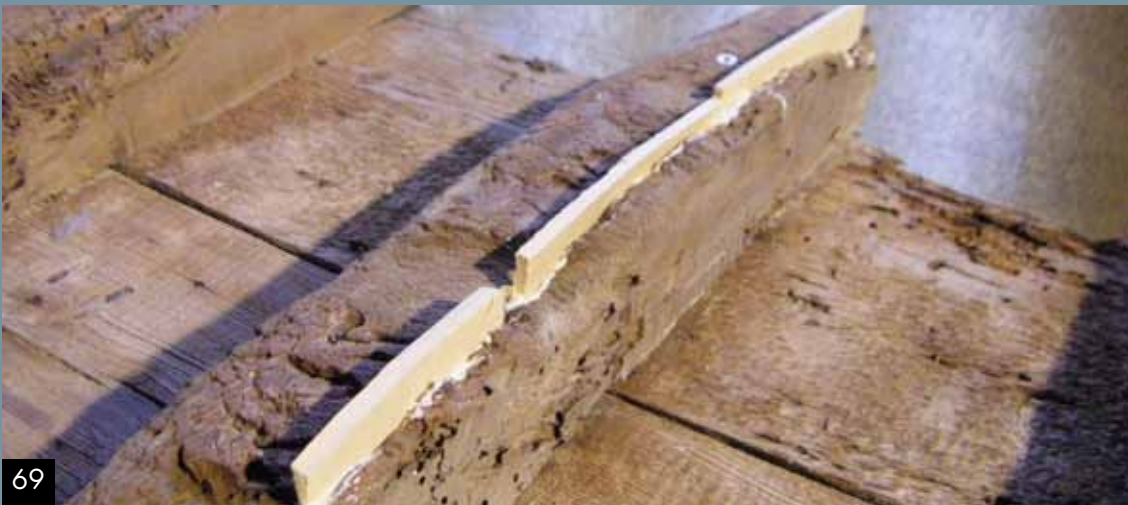
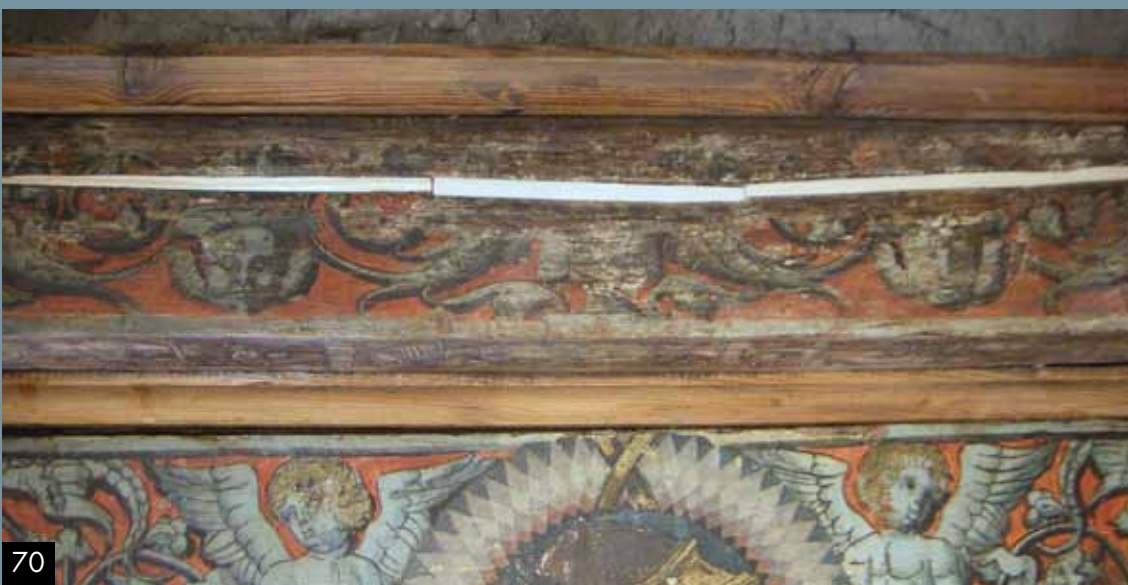
Figura 69 y 70.
Chuleteado en fendas y grietas

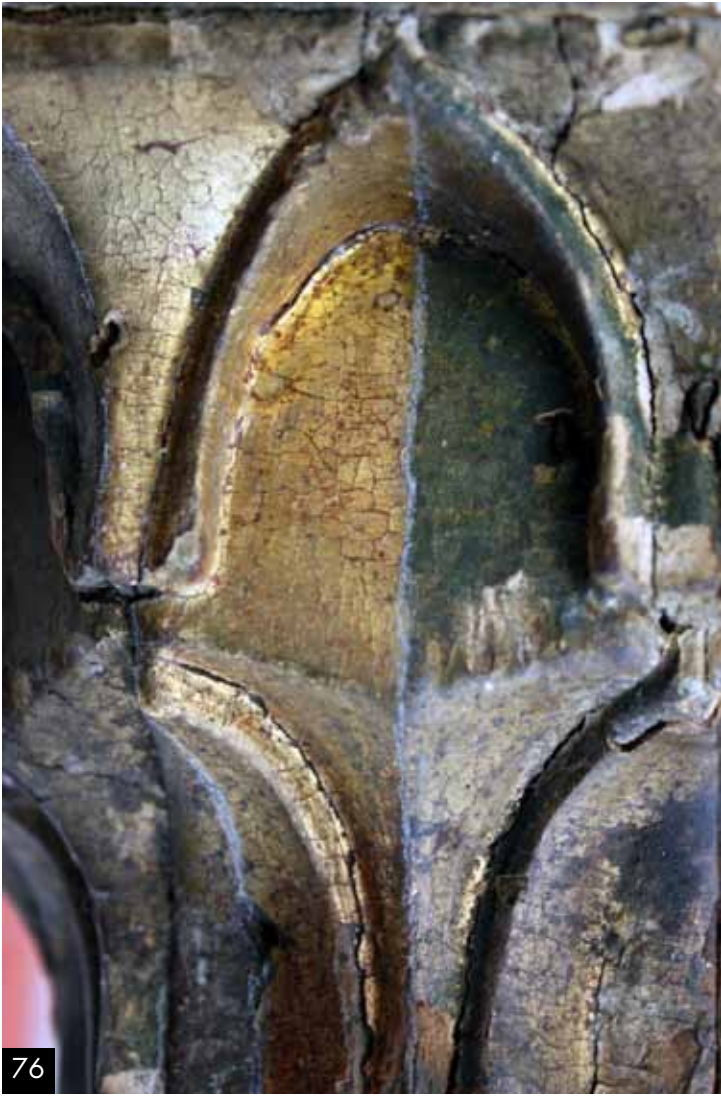
76

Figura 76.
Testigo de limpieza de la macolla de mocárabes central

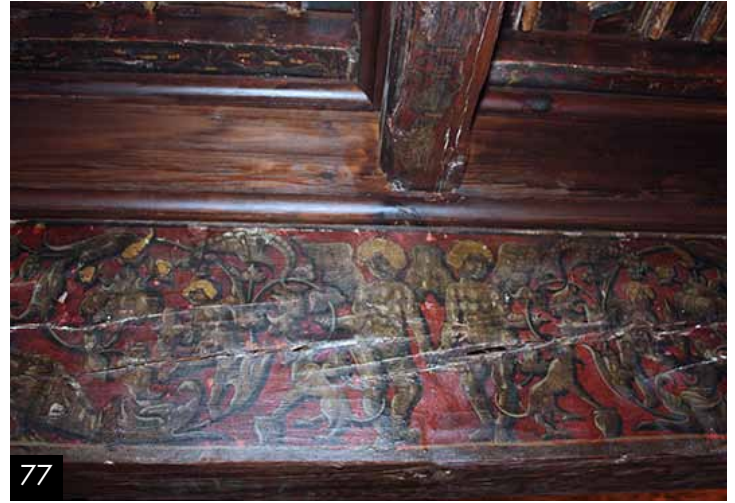
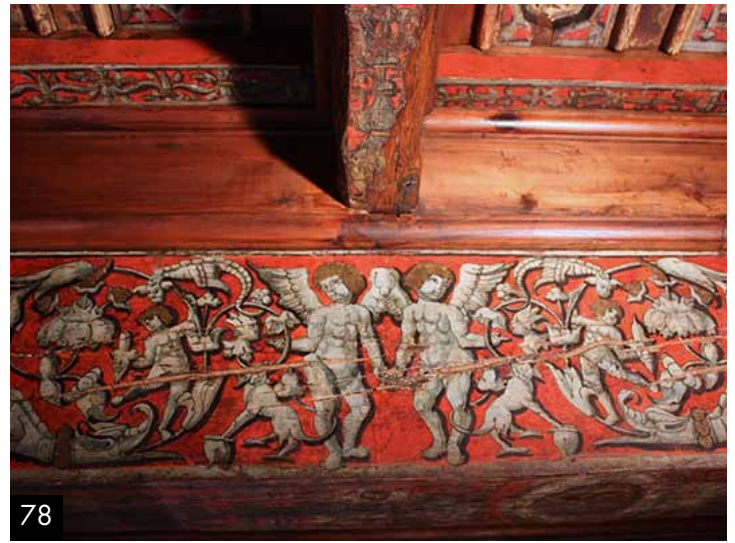
Figura 77 y 78.
Limpieza química antes y después

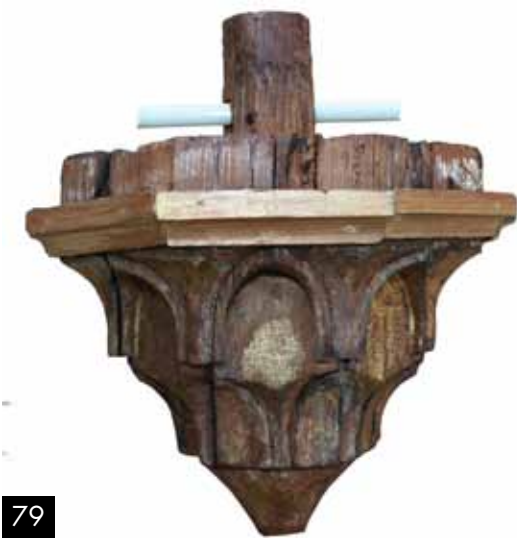
79

Figura 79.
El sistema de fijación de la macolla central se ha sustituido por una espiga de fibra de vidrio que atraviesa el nabo lateralmente.
