INTERVENCIÓN ARQUEOLÓGICA PREVENTIVA EN EL INMUEBLE SITUADO EN CALLE AMARGURA Nº 5 DE SEVILLA

GREGORIO MANUEL MORA VICENTE

Resumen: A continuación se presentan los resultados obtenidos en la Excavación Arqueológica Preventiva efectuada en calle Amargura 5 de Sevilla. Entre los resultados fundamentales se sitúan la documentación de estructuras romanas.

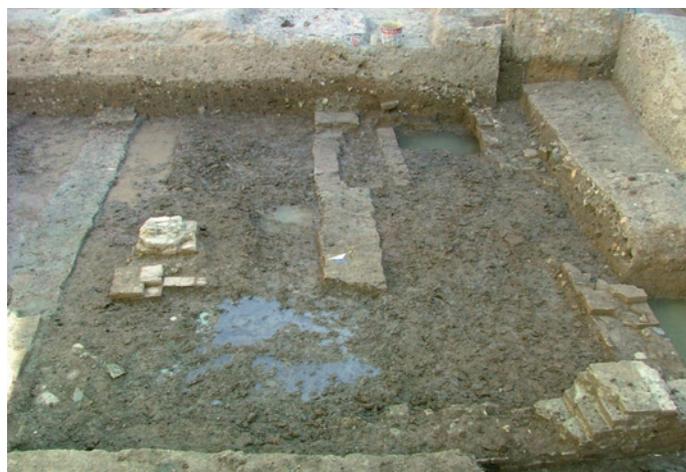
Lámina I. Imagen parcial de los restos datados en primera fase de ocupación romana.

En el caso que nos ocupa contamos con una serie de paramentos claramente definidos que mantienen una relación física evidente, al haberse podido documentar sus trabas. La planta resultante ofrece una construcción ortogonal de planta rectangular, articulada en al menos dos naves de diferente grosor (1'70 – 2'50 m), y longitud superior a siete metros. El edificio ha llegado arrasado hasta nosotros, conservándose a nivel de cimentación entre las cotas de 4'86/4'40.

Para la construcción de los muros se emplea una fábrica de ladrillos de 0'55 m de anchura; el módulo latericio es de 0'28x0'21x0'06 m, presentando un aparejo a soga y tizón trabado con mortero de cal (Unidades 295-297-289-303). Las cimentaciones de los mismos están formadas mediante un conglomerado desigual y mixto, que incluye restos de cascotes, guijarros y tégulas, cuya finalidad sea

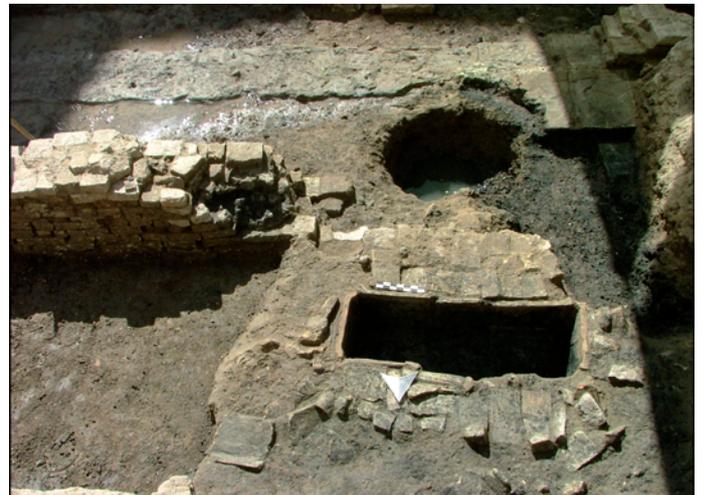
Lámina II. Paramento de ladrillo fragmentado asociado a tumba de inhumación en primer término. De fondo los restos de la edificación romana de primera época

El nuevo edificio se caracteriza por la reutilización de materiales en sus fábricas. El paramento documentado (Unidad 300), está compuesto de ladrillos de módulo romano de acarreo y cascote; no presenta un aparejo determinado, contando con caras exteriores muy irregulares en las que se aprecia cierta tendencia a la saga.

En su cimentación se disponen cascotes y fragmentos de *tegulae* y ladrillos en espiga. Se ha conservado una longitud de 2'80 m, con 0'50 de grosor.

Al Norte del paramento se halló una tumba de inhumación con orientación E-W (Unidad 306, cota 4'76 en tapa de *tegula*). El elemento se encontraba cegado por niveles de amasamiento islámico (Siglos X-XII), momento en el que sería destruido totalmente el espacio.

La tumba es de planta rectangular, presentando una caja de 1'30 por 0'50 m y sesenta centímetros de profundidad. En su interior se documentó un cadáver infantil, en concreto un niño de unos tres años dispuesto en *decúbito supino*. En el interior se localizó ajuar, conformado por un unguentario de vidrio, una taza y una lucerna derivada de la forma *Dressel 9*, con decoración de medias pomas sobre el hombro. El conjunto puede datarse con fiabilidad en el devenir de los siglos III-IV d. C.

La formación de la tumba es sencilla, a partir de cuatro muretes irregulares en las cabeceras y laterales sobre los que se apoyan *tegulas* en vertical, que se configuran en las paredes de la inhumación. El pavimento está formado igualmente por *tegula*, elemento que se utilizó también como tapa.

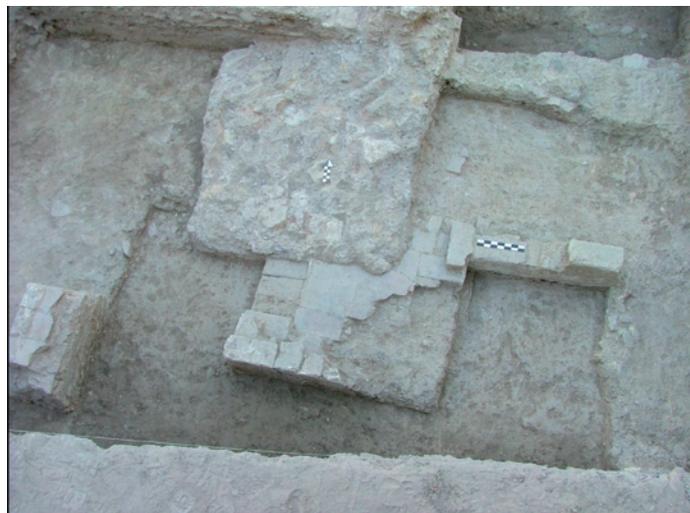
Lámina III. Imagen parcial de uno de los jardines con pileta y parterre deprimido de época islámica. Sobre el mismo, la acción de uno de los dados de hormigón que constituyen los cimientos de la residencia de la década de 1940.

A mediodía se excavó la planta parcial de un patio deprimido compuesto por parterre vegetal y pileta, de planta rectangular. Documentamos un andén que lo flanquea hacia su testero Norte, al que se abren una serie de habitaciones cuadradas a modo de alhanías (Cota 2'03)). Los muros perimetrales del parterre y pileta están labrados con ladrillo, apreciándose en algunos la huella de la media caña de yeso que los ornaba. Nada se ha conservado a propósito del pavimento del andén, tan solo parte de su cierre, como dijimos.

Esta compartimentación se obtiene mediante alzado de tapial. Todos los encofrados se encuentran desmochados en torno a la cota 6'49, sin que se hallan localizado pavimentos, que por algunas huellas en los muros se situarían sobre los 6'30.

El tapial está formado por una mezcla de tierra y cal (en alto porcentaje), utilizando como consolidante guijarro menudo y algunos fragmentos cerámicos. Presenta un aspecto rojizo y destaca por su dureza, lo que posibilitó su reutilización en obras posteriores, cortado a modo de sillar. El muro está cimentado sobre la cota 5'70, tiene una zanja mínima de cimentación y se superpone a una hilada de cascotes que la aísla del contacto directo con el suelo terrizo, de manera que quedase el módulo aislado de recibir la humedad por capilaridad.

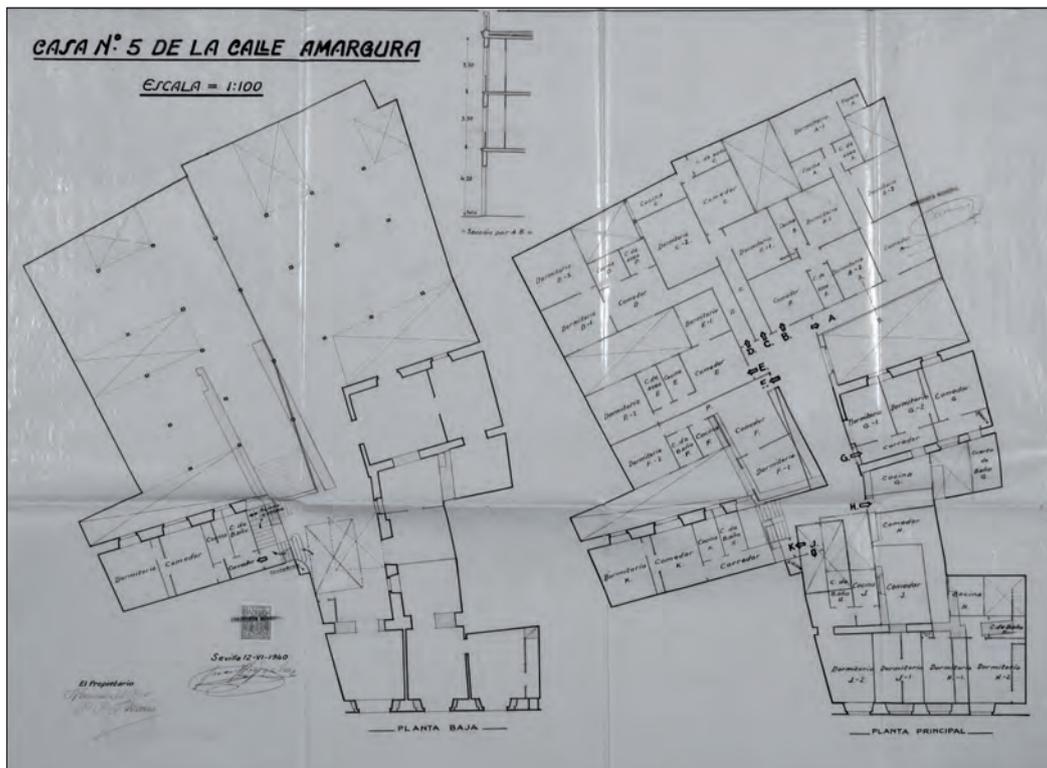
Lámina IV. Uno de los planos de lanuela residencia, diseñada por el arquitecto sevillano D. Juan José López Sáez, el aparejador D. José Díaz González.

Tras girar visita al Archivo Municipal de Sevilla y vaciar la información relativa a esta finca, conocíamos algunos datos fundamentales sobre el edificio. Desde la primera mitad del siglo XX arrastraba una serie de daños estructurales que ocasionaron las quejas del vecindario. Las soluciones parciales acometidas para la erradicación de estos males resultaron ineficaces, por lo que se planteó en el año de 1940 un plan integral que afectaba a la planta del inmueble.

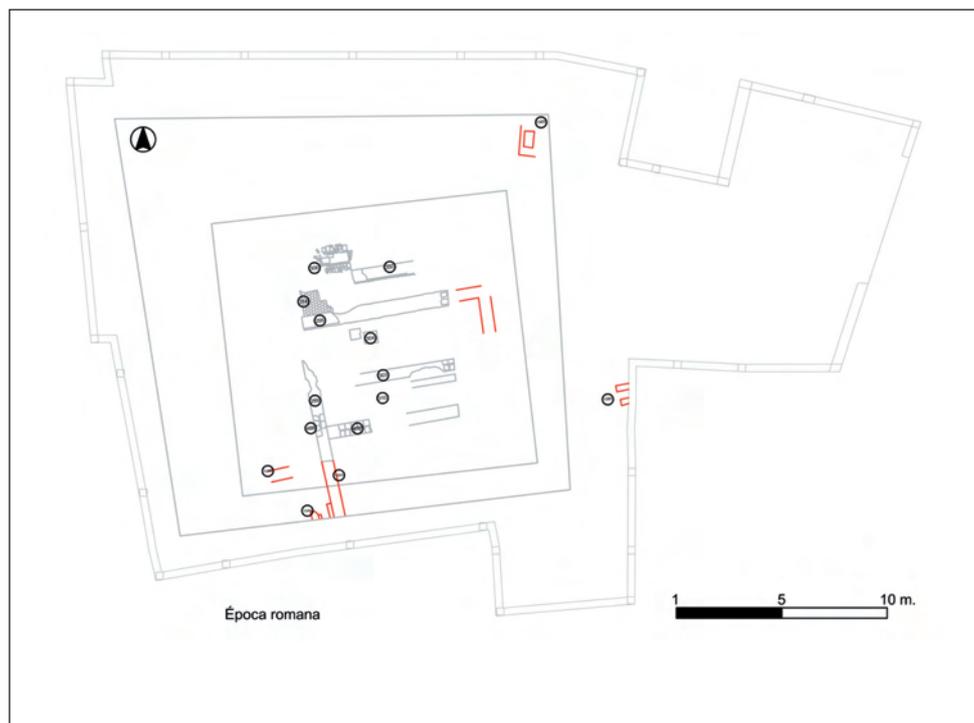
Figura 1. Planta final de estructuras en periodo romano.
