# EL ESTANQUE DE MERCURIO DEL ALCÁZAR DE SEVILLA (1572-1577): UN BALANCE DE PÉRDIDAS

## THE MERCURY POND OF THE ALCÁZAR DE SEVILLA (1572-1577): A BALANCE OF LOSSES

ALFONSO PLEGUEZUELO  
Universidad de Sevilla. España  
ORCID: 0000-0002-8235-3082  
aplegue@us.es

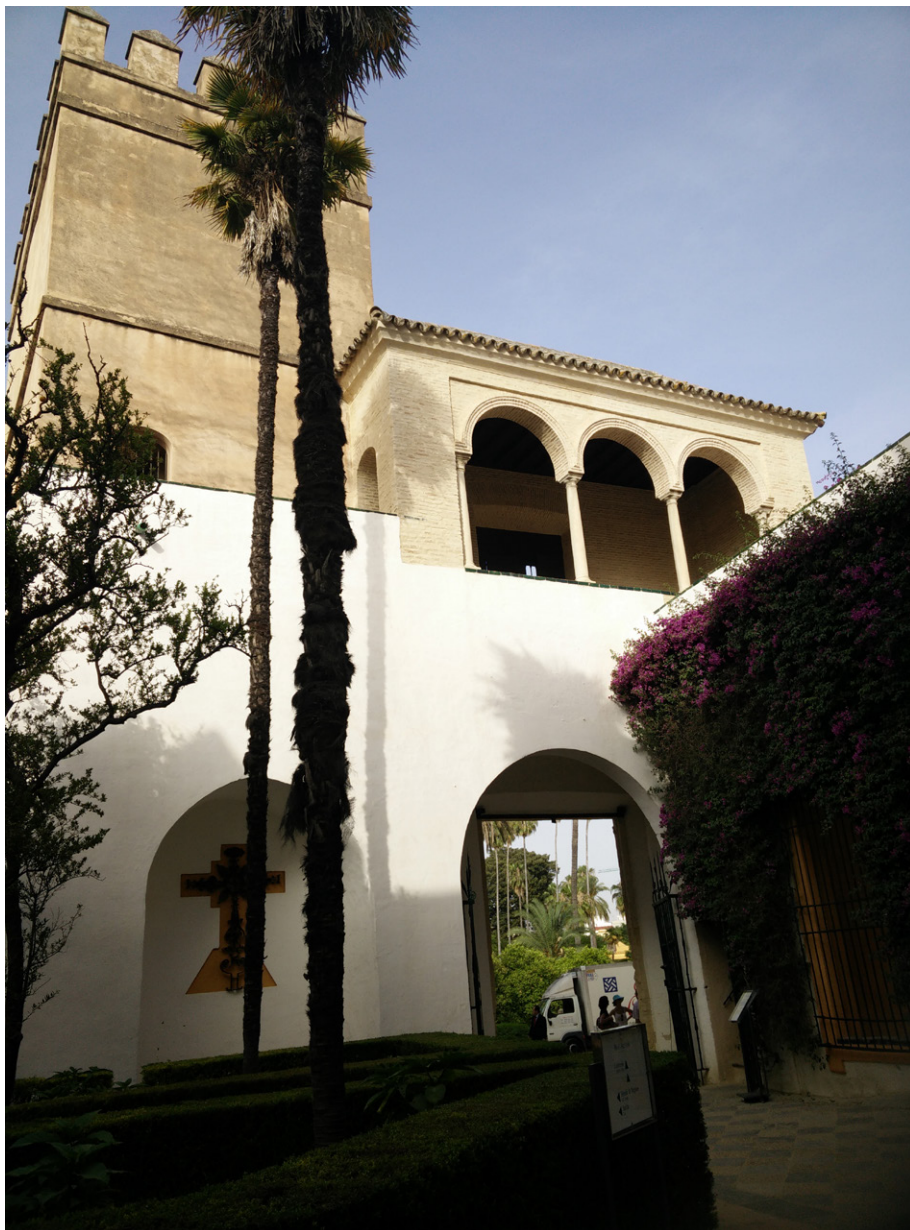
Figura 1. Jardín del Cidral (antes del Chorrón) y torre de la caja de agua.

Será precisamente en este ciclo de obras que se inicia hacia 1572 cuando el Jardín del Chorrón y el estanque quedan divididos por la crujía que ahora los separa, compuesta por el profundo arco de paso entre ambos, el cenador situado entre el arco y la muralla y el mirador y azotea –llamado entonces “terrado”– situados sobre ambos elementos<sup>7</sup>. Ello se deduce de varios pagos, entre otros, uno de junio de 1573, librado a los albañiles que trabajan haciendo “una zanja para alzar una pared entre una torre de junto al estanque (la Torre del Agua) y el terrado del Cuarto Real (azotea del Palacio Gótico)”<sup>8</sup> (Figuras 1-2).

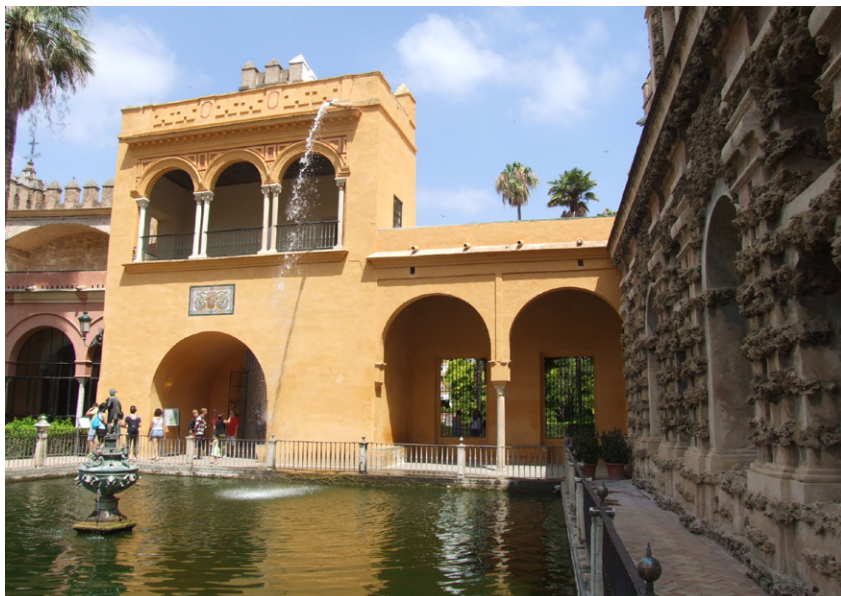
Figura 2. Paso, cenador y mirador junto al Estanque de Mercurio.

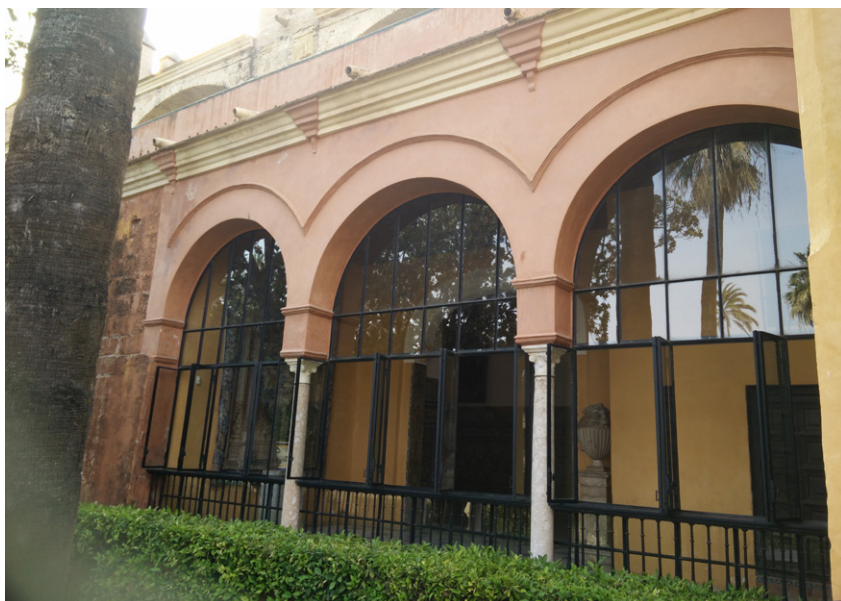
Figura 3. Galería de salida de la Sala de las Bóvedas.

Otros pagos que se hacen muy poco después se refieren a la amplia galería de tres arcos, abierta al Jardín de la Danza, que comunica la Sala de las Bóvedas y el Jardín del Chorrón, paso que ya existía desde antes pero que ahora se amplía trasladando de lugar la antigua arcada y enrasándola con la línea de fachada del palacio<sup>9</sup> (Figura 3).

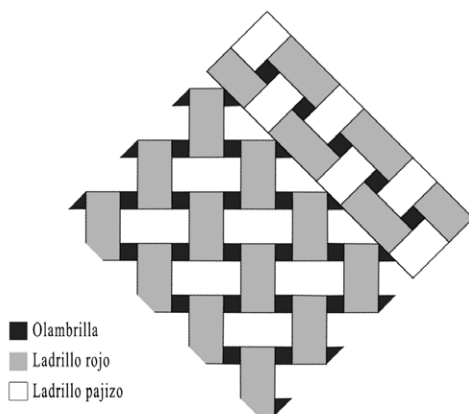
Figura 4. Esquema geométrico del pavimento.  
Dibujo: Pablo Peña López.

El pavimento que hoy vemos es el original a excepción de algunos arreglos parciales y de las numerosas olambrillas sustituidas. Sigue un esquema que fue muy frecuente en el siglo XVI, que simula una trama textil o de cestería. Se forma con los alizares verdes, usados en los ángulos batientes, las olambrillas de arista decoradas con los cinco colores habituales de los vidriados mudéjares de este momento y los ladrillos raspados rectangulares, de pasta cerámica de dos colores, rosáceo y pajizo, colocados de forma alterna como aún puede comprobarse

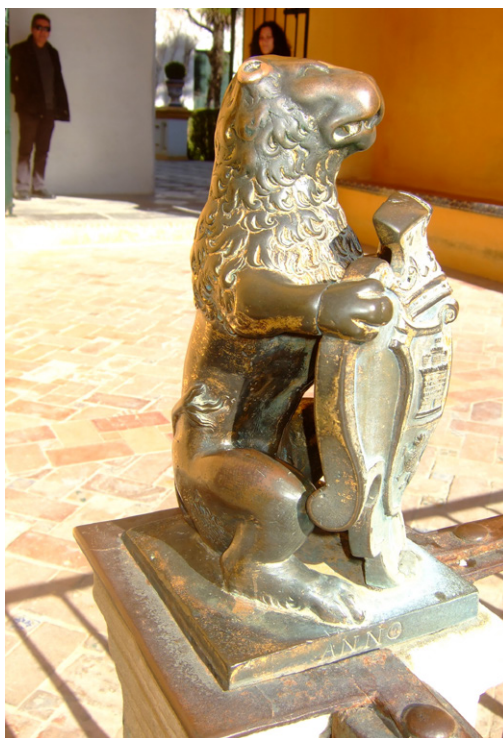
Figura 5. Remates heráldicos sobre los balaustres de las cuatro esquinas del estanque.

La faceta figurativa de este proyecto exigió la intervención de un escultor, un fundidor y un dorador, como era habitual cuando se trataba de obras de bronce. Por una parte, el Alcázar acudió a un artista de gran prestigio para hacer los diseños y crear los modelos tridimensionales de las esculturas y los relieves del conjunto, el antes citado Diego de Pesquera, escultor que en ese momento trabajaba para la cercana catedral<sup>21</sup>. Su tarea se prolongó dos años entre el primer pago librado en julio del 1575 y el último, en agosto de 1577. Comenzó Pesquera por suministrar los modelos de los dos elementos que habían de rematar los pedestales de la balaustrada. Uno de ellos representa un león heráldico que sostiene el escudo de castillos y leones. El otro modelo muestra una esfera rematada en pirámide, decorada con cuatro rostros de leones y apoyada en cuatro delfines que se transforman en hojas de acanto. Los leones serían ejecutados al año siguiente según leemos en la breve inscripción que muestran sus peanas: “ANNO 1576”<sup>22</sup> (Figuras 5-6).

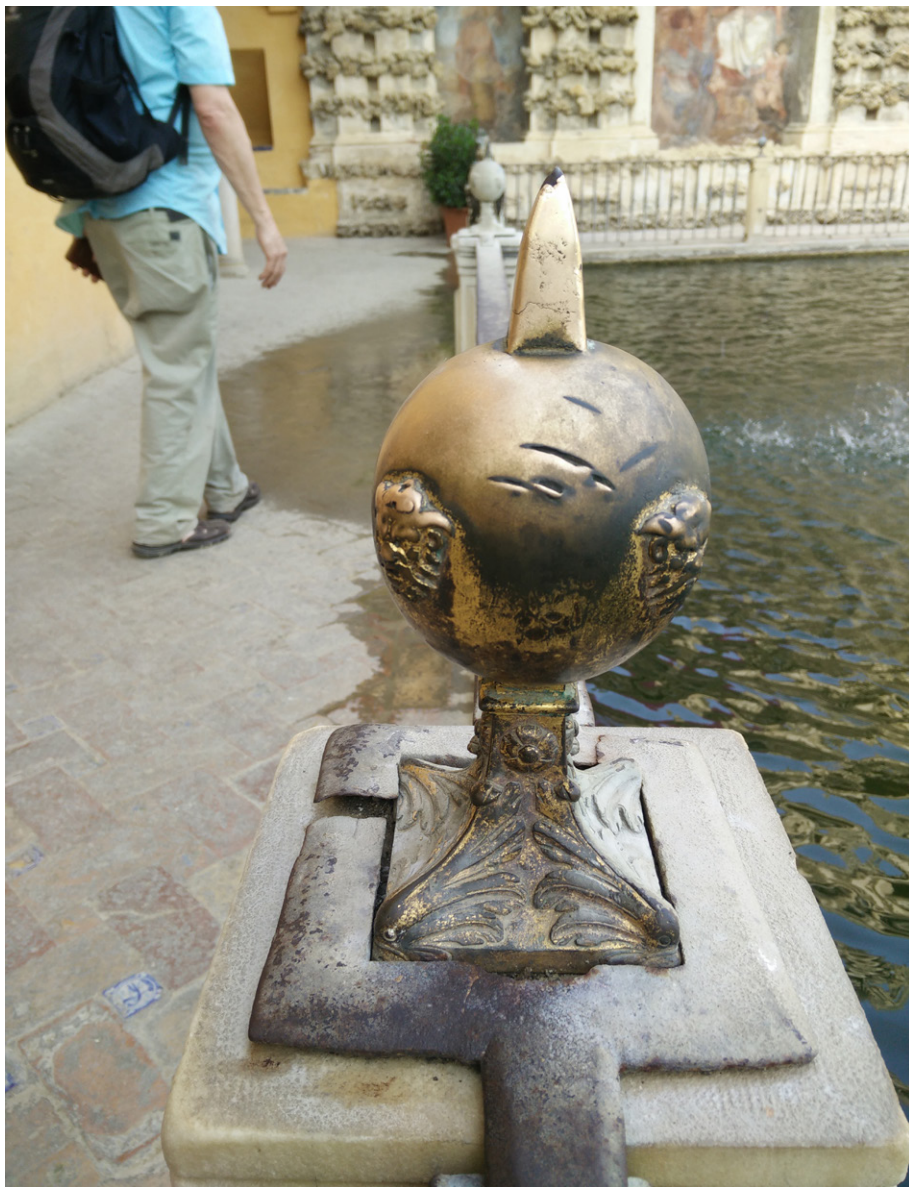
Figura 6. Remate de los balaustres de los lados rectos del estanque.

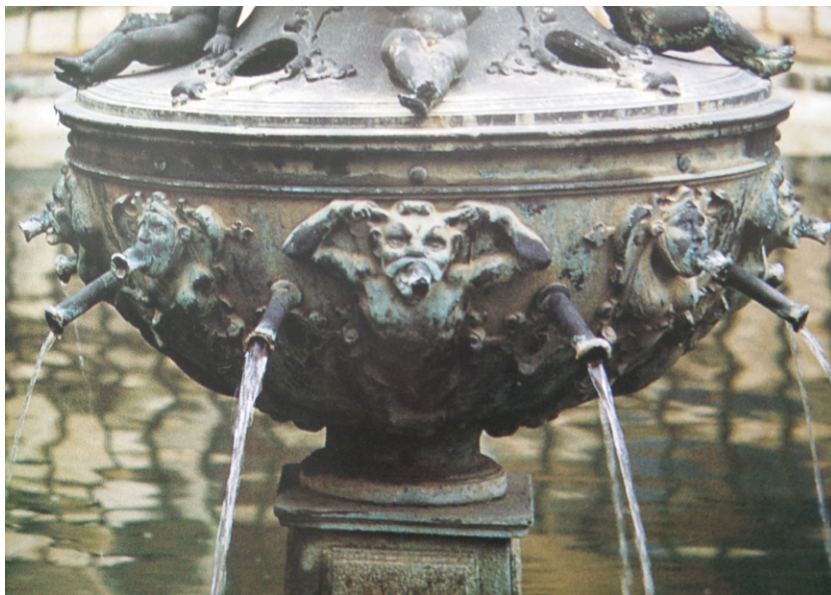
Figura 7. Urna de la fuente central del estanque. Parte inferior.

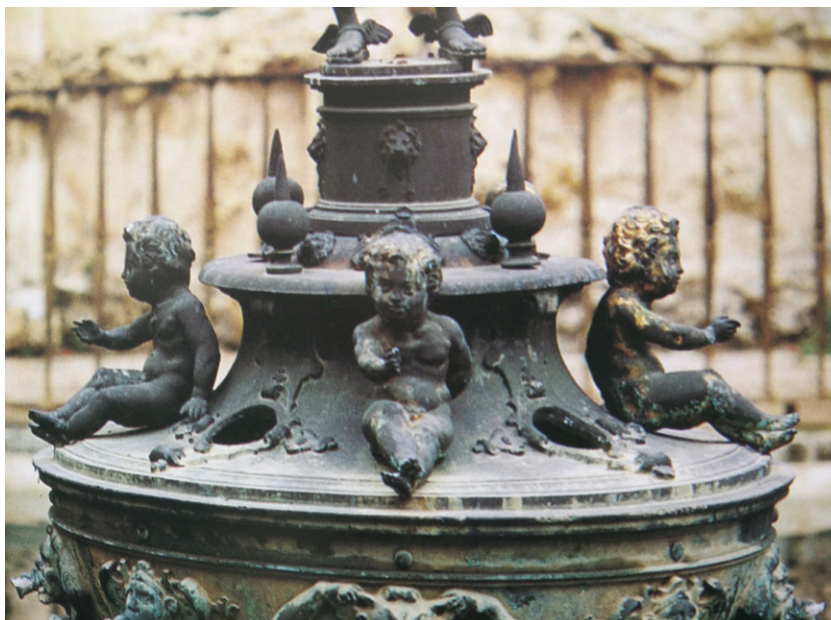
Figura 8. Urna de la fuente central del estanque. Parte superior.

Al mismo tiempo que se concede al fundidor el permiso de compra de materiales, en diciembre de 1576, se paga también a Pesquera por los modelos de las piezas principales del grupo central del estanque pues se menciona la “burnia, la figura y ciertos remates para poner en el estanque”<sup>23</sup> (Figura 7). El 8 de abril de 1577, es decir, cinco meses más tarde, se le pagan los 20 ducados que faltaban para completar los 70 en que se habían concertado todos los modelos que debía entregar<sup>24</sup>. Finalmente, en agosto de 1577 se le hace el libramiento de un nuevo pago, de tenor algo confuso, que parece referirse a los modelos de dos figuras infantiles, al caduceo de Mercurio, al ¿almete? de la figura, a las pequeñas tarjas que decoran la urna, a un dibujo de los pedestales que debió suministrar al marmolista y a cuatro bocas de leones<sup>25</sup> (Figura 8).

Ignoro qué es el almete de la figura –¿tal vez el alma o eje interior que la sostiene?–, y tampoco adivino a qué se refieren las cuatro bocas de leones pues se observan cuatro pequeños rostros de estos felinos, colocados como ornamentos en el cilindro que sirve de base a la figura de Mercurio, aunque no parecen tener las bocas abiertas. Por otro lado, en las paredes externas de la gran taza de la fuente se observan ocho torsos de seres faunescos de cuyas bocas salen caños de agua, en la actualidad inutilizados y sustituidos por otros ocho caños, de mayor tamaño, ubicados entre estos personajes. Tal vez el administrador se refería a estos cuatro rostros aunque los confundiera con leones por los rasgos animalescos propios de los faunos<sup>26</sup>.

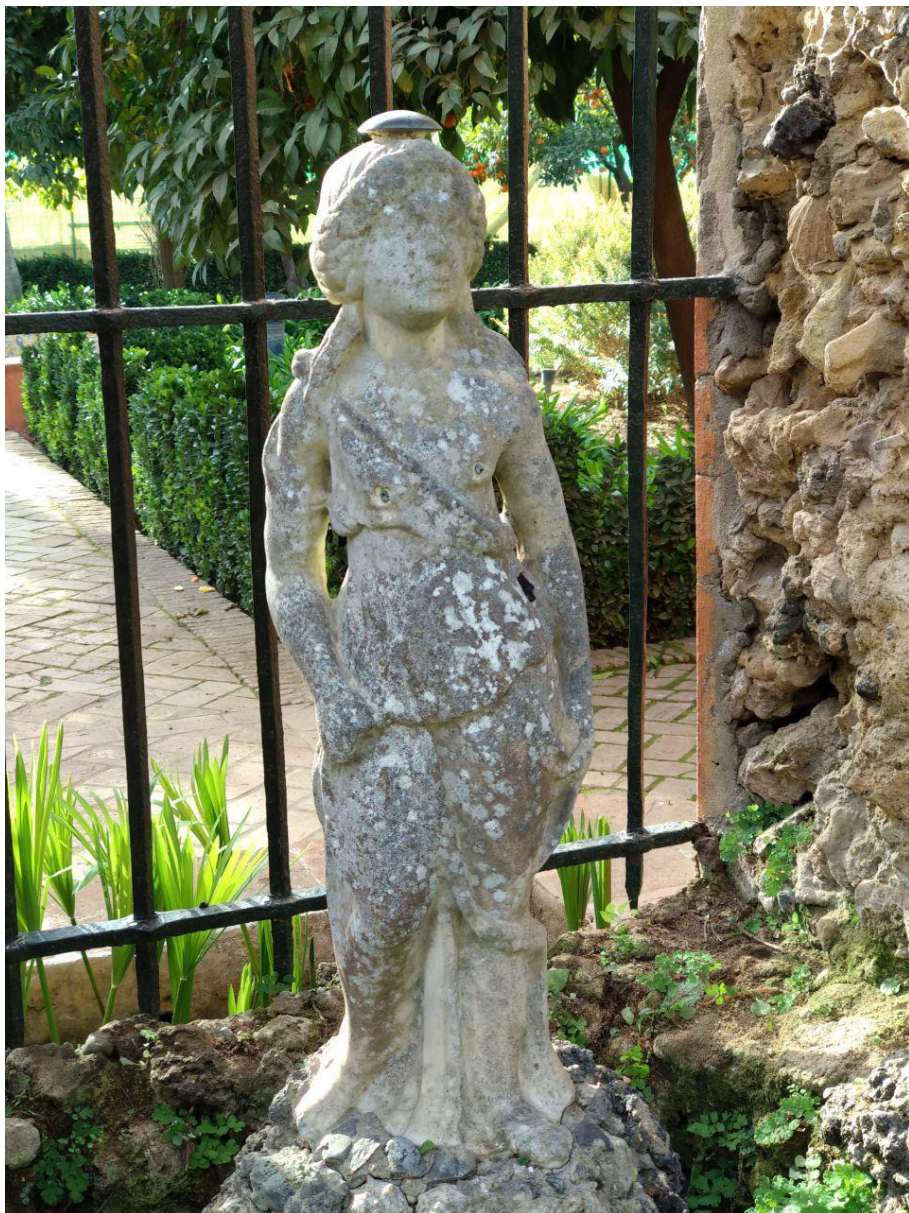
Figura 9. Ninfa hoy situada en el Jardín de las Damas.

Las cuatro figuras de ninfas antes mencionadas debieron ocupar tal vez el lugar que hoy marcan cuatro orificios circulares que se observan sobre los hombros de la urna, entre los niños, orificios que siempre me han intrigado y que ahora podrían quedar justificados si se confirmara la hipótesis que se desprende de las noticias reunidas y puestas en relación.
