MÁSTER OFICIAL EN SEGURIDAD INTEGRAL EN EDIFICACIÓN

**ANÁLISIS DE RIESGOS BIOLÓGICOS EN OBRAS DE
RESTAURACIÓN Y REHABILITACIÓN PARA SU
APLICACIÓN A LOS ESTUDIOS DE SEGURIDAD Y**

ESCUELA TÉCNICA SUPERIOR DE INGENIERÍA DE EDIFICACIÓN

Curso 2019 -2020

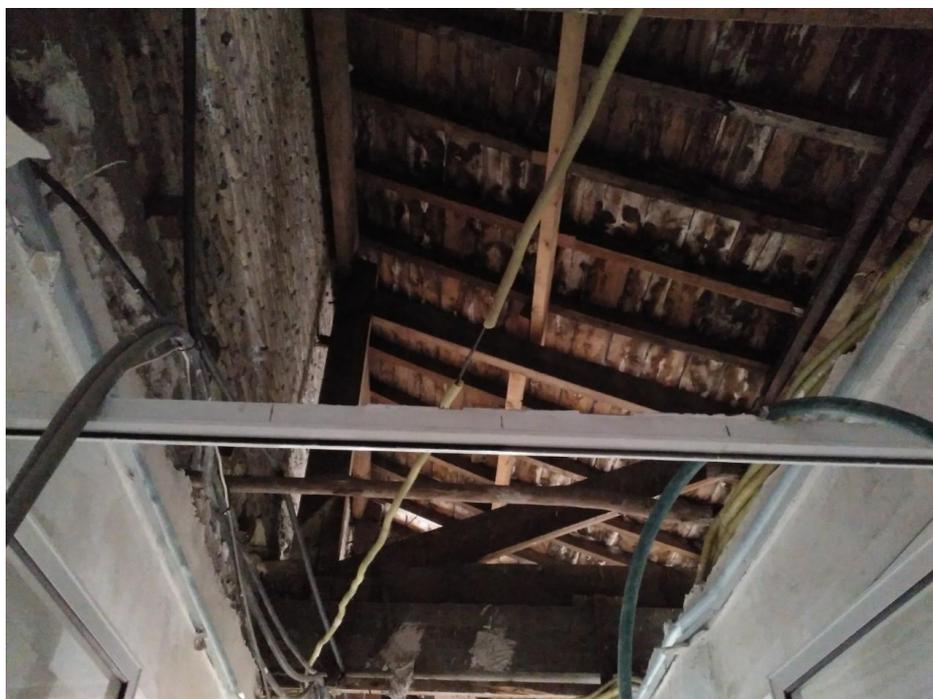
*Ilustración 2. Vigas de madera afectadas por hongos.
Coord.: David Navarro Ruíz*

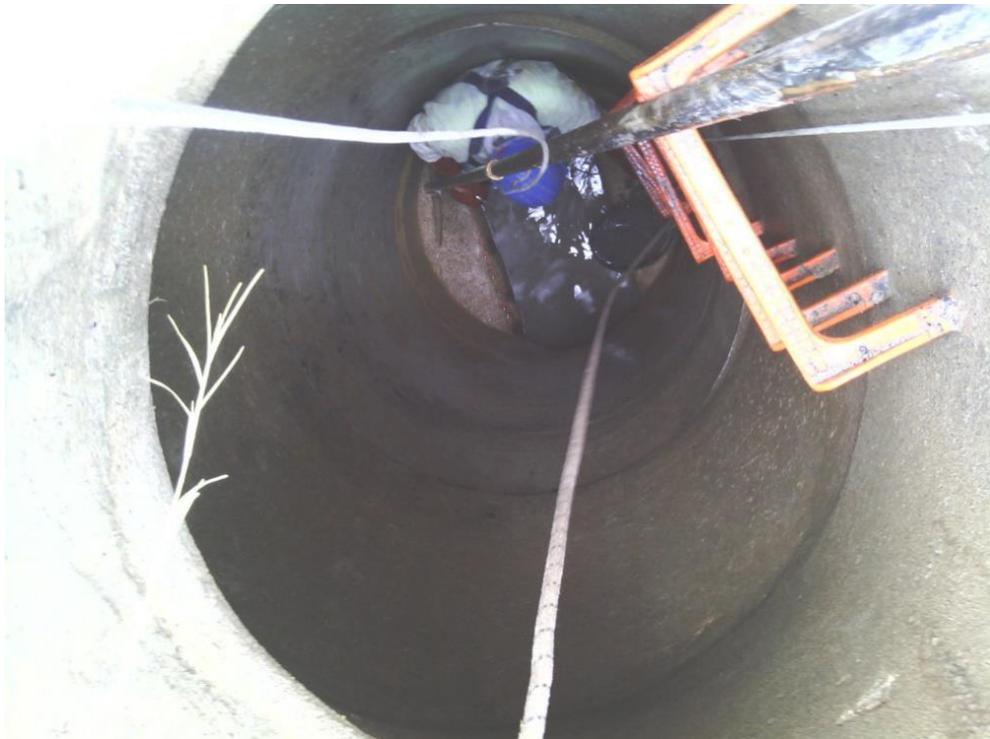
*Ilustración 11. Limpieza de pozo.
Coord.: Juan Carlos Camacho Vega*

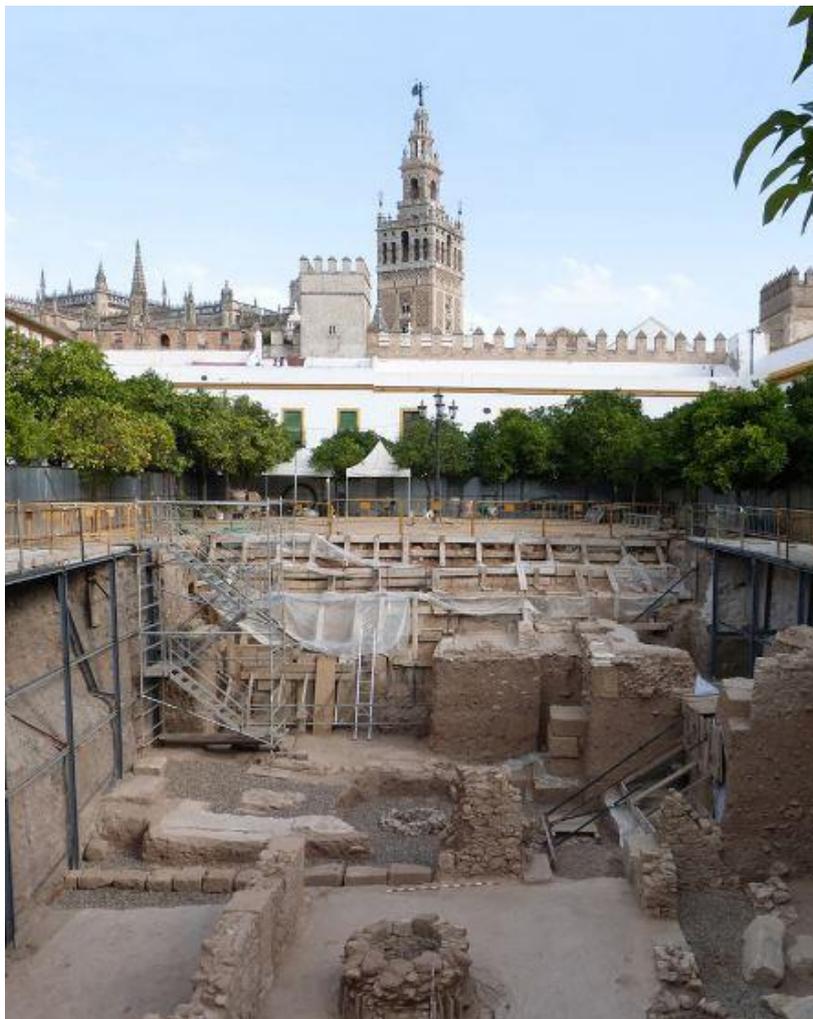
Ilustración 13. Excavación Patio de Banderas.

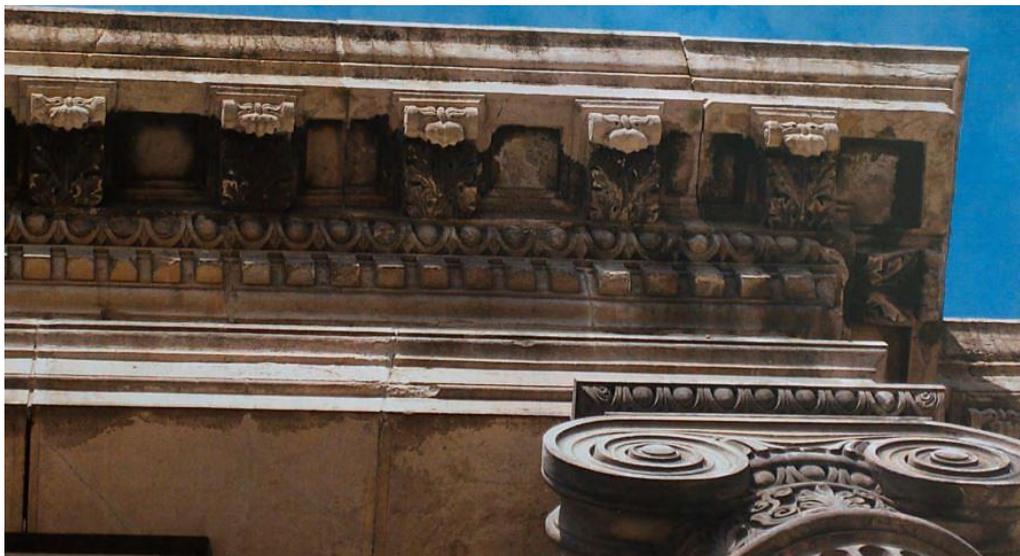
*Ilustración 14. Cornisa fachada Museo Arqueológico Madrid afectada por musgos.
Fuente: Jariño. F y Ruíz de Salces. A. Estudio sobre el estado de conservación de las fachadas exteriores de la Biblioteca Nacional y Museo Arqueológico Nacional. 2010.*

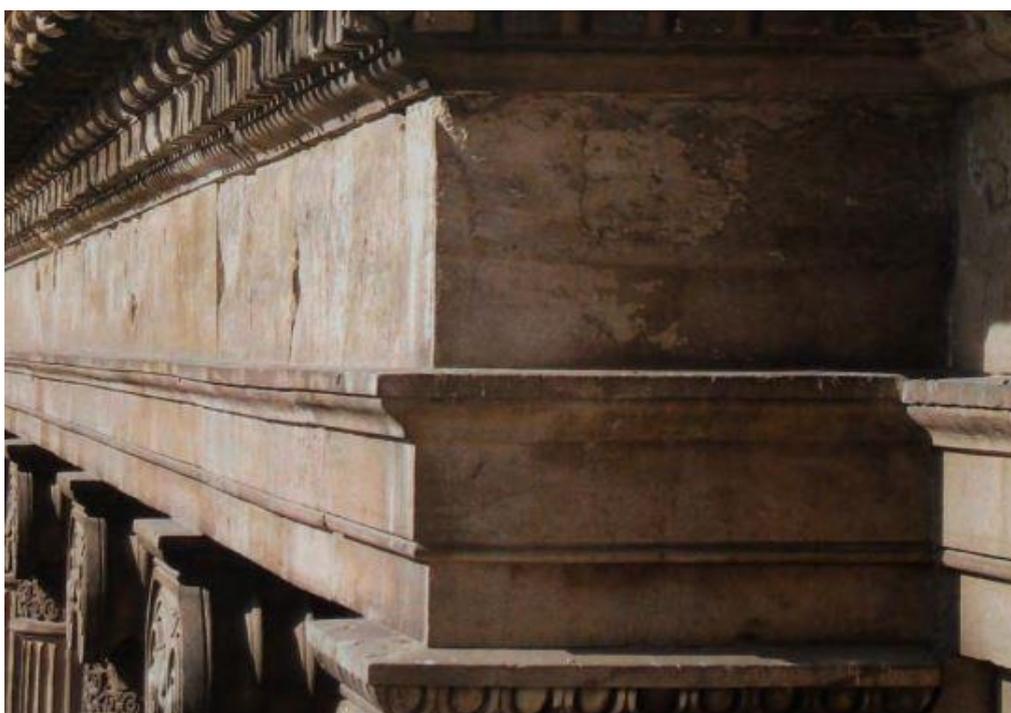
*Ilustración 15. Molduras fachada Museo Arqueológico Madrid afectada por líquenes.
Fuente: Jariño. F y Ruíz de Salces. A. Estudio sobre el estado de conservación de las fachadas exteriores de la Biblioteca Nacional y Museo Arqueológico Nacional. 2010.*

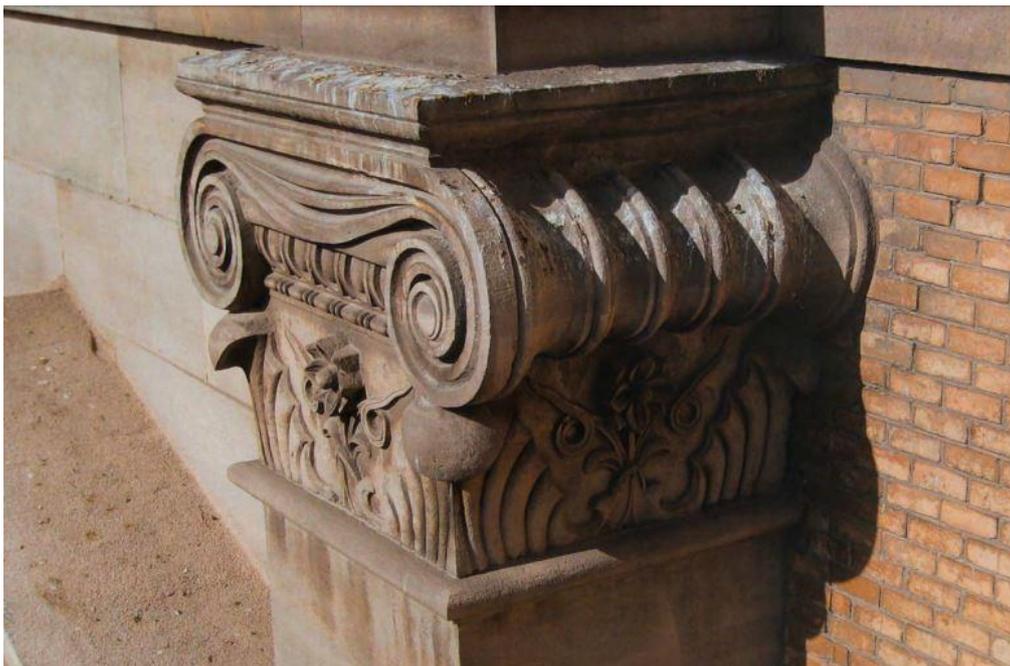
*Ilustración 16. Moldura fachada Biblioteca Nacional Madrid afectada por guano de palomas.
Fuente: Jariño. F y Ruíz de Salces. A. Estudio sobre el estado de conservación de las fachadas
exteriores de la Biblioteca Nacional y Museo Arqueológico Nacional. 2010.*

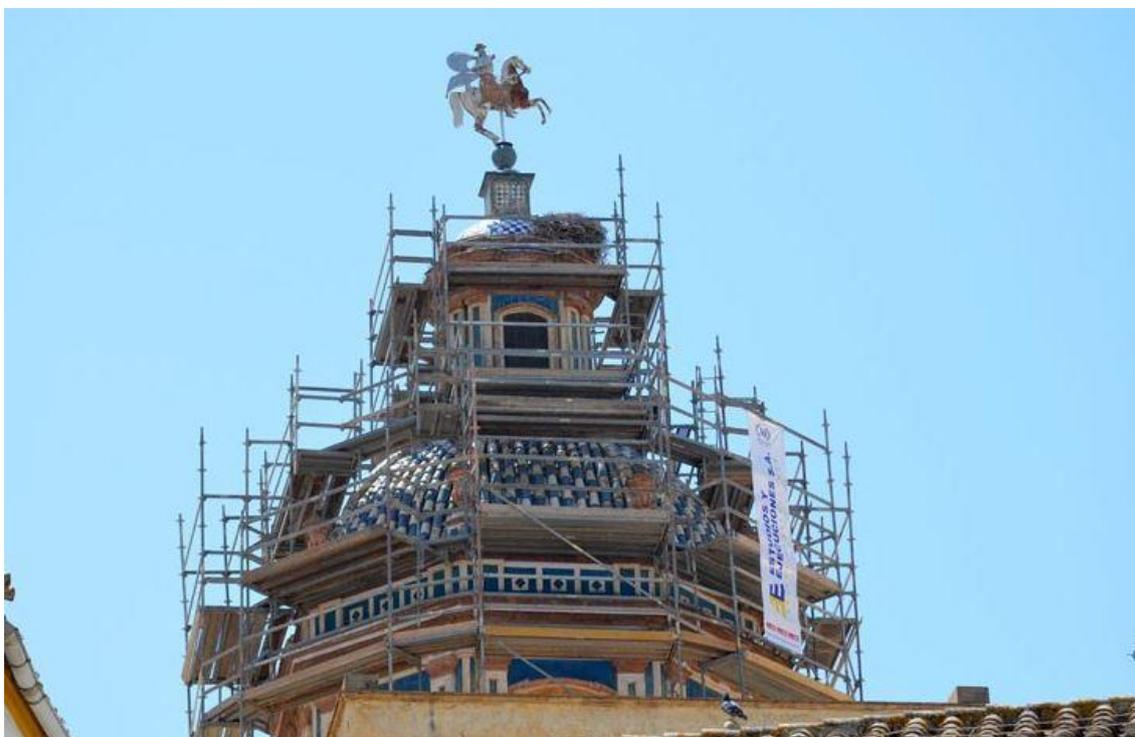
*Ilustración 17. Nido de cigüeña Iglesia de Santiago.
Fuente: www.utreradigital.com*
