UNIVERSIDAD DE SEVILLA
ESCUELA TÉCNICA SUPERIOR DE ARQUITECTURA

TFM DE MÁSTER OFICIAL DE PERITACIÓN Y REPARACIÓN DE EDIFICIOS

REHABILITACIÓN DE LA CUBIERTA PLANA DE LA NAVE SINGER, SEVILLA

TITULO: REHABILITACION DE LA CUBIERTA PLANA TRANSITABLE DE LA NAVE SINGER

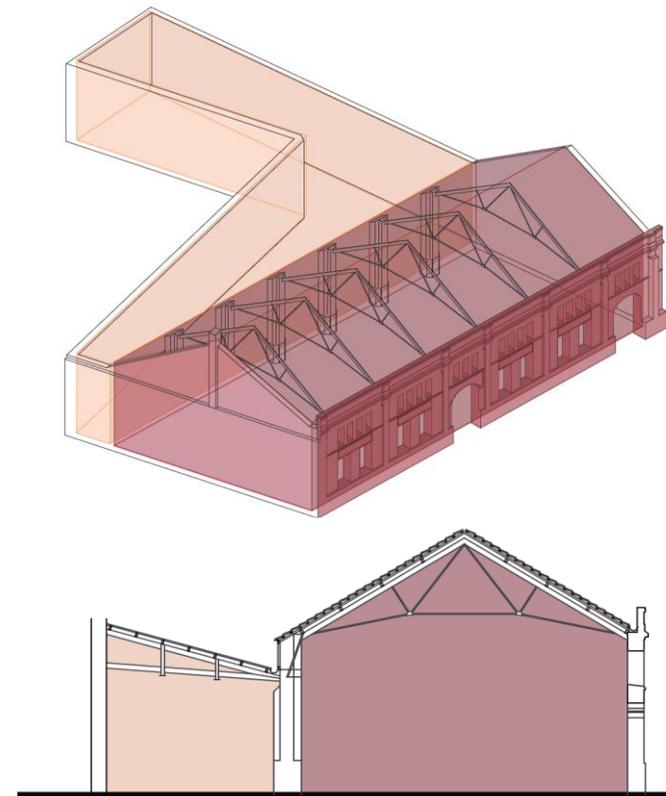
Fig. 6 Esquema isométrico y en sección transversal. En granate la nave diáfana y principal del edificio, y en anaranjado sus espacios servidores. Elaboración propia.

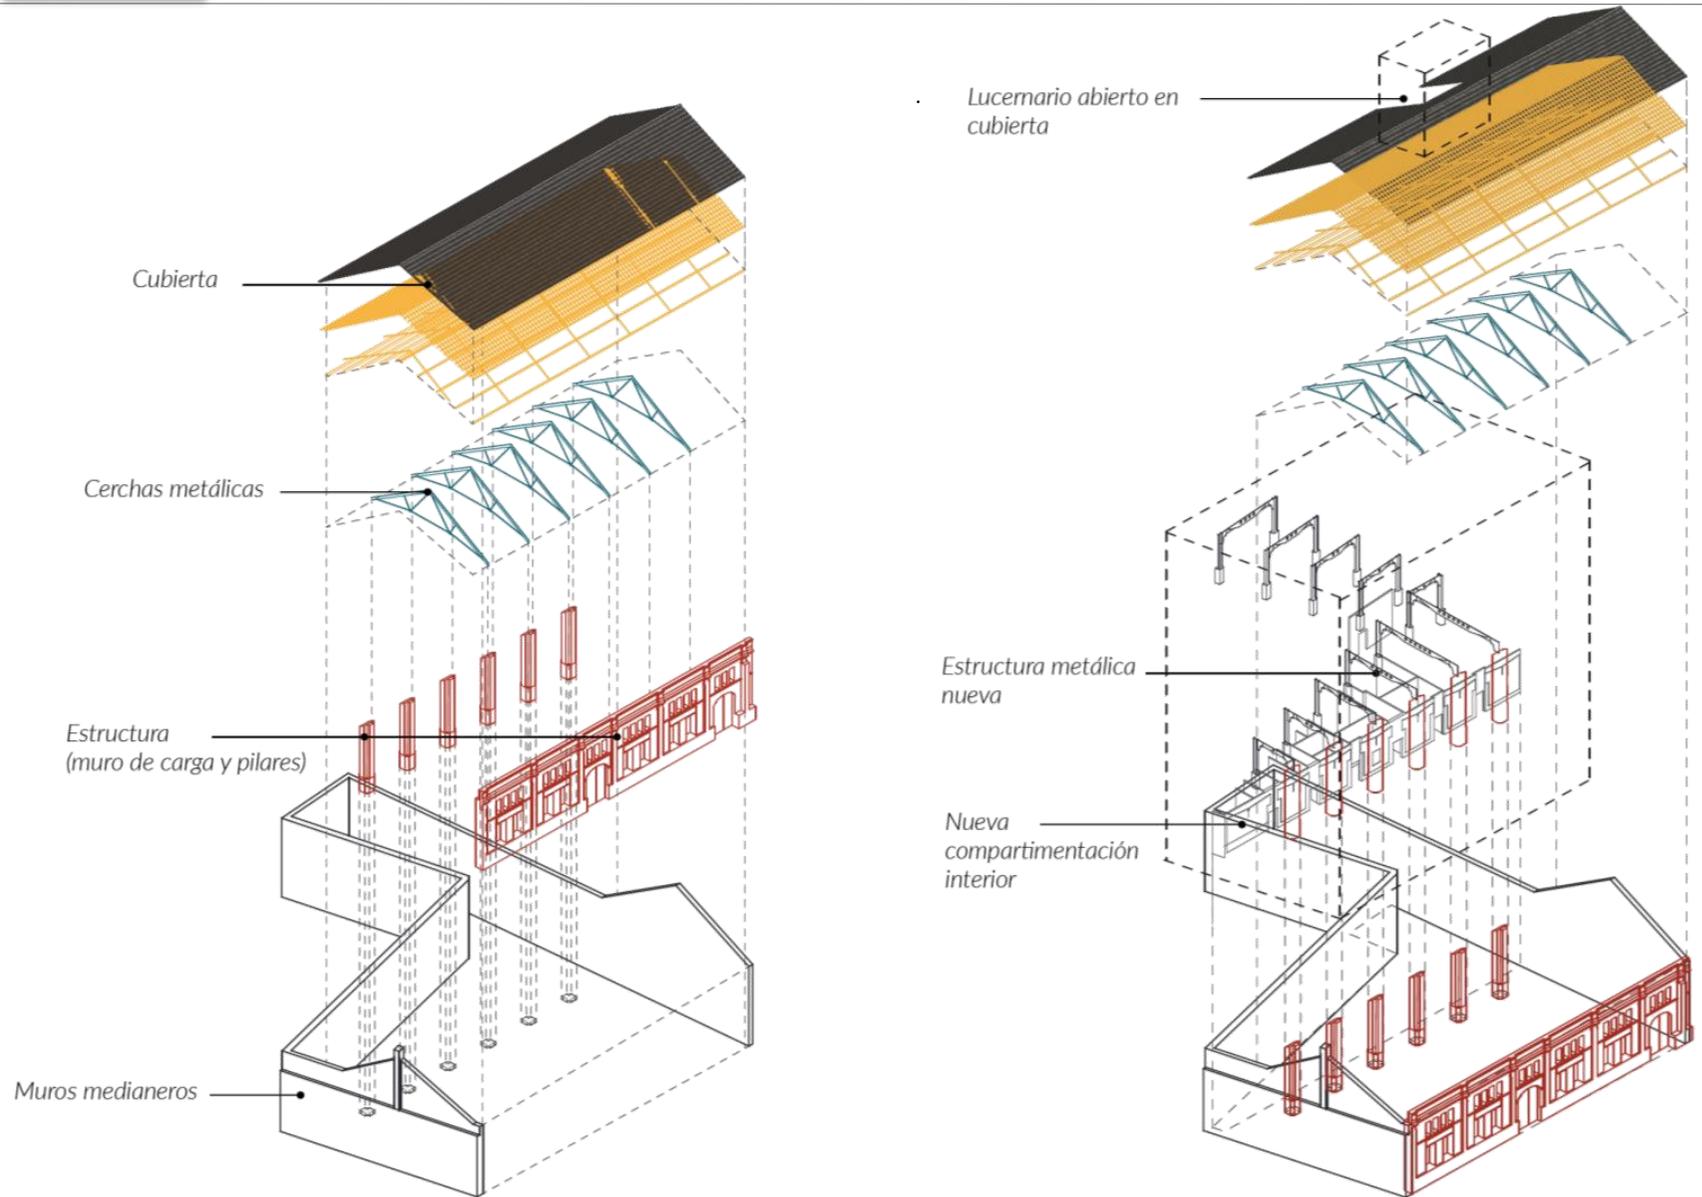
Fig. 7 Isométrica explotada. la intervención de la GMU de 1997. Elaboración propia.

En cuanto a la nave principal, está constituida por pocos elementos, fácilmente reconocibles. Tenemos dos líneas de carga: la fachada, que es un muro portante de fábrica de ladrillo, y una línea de pilares cruciformes en el interior, también de ladrillo (originalmente estaban revestidos). Ambas líneas están unidas con una serie de cerchas metálicas, material que contrasta con el ladrillo usado en los soportes verticales. Sobre estas cerchas, se dispone la cubierta a dos aguas, formada por un entramado de madera, sobre la que encontramos azulejos cerámicos azules y finamente unas tejas planas muy características.

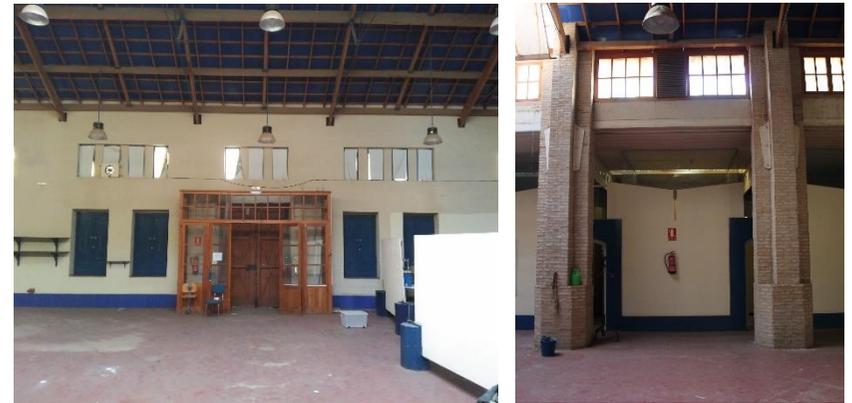
Fig. 8 Vista interior del muro de fachada. Fig. 9 Vista de los pilares cruciformes de fábrica de ladrillo con base octogonal. Fotos del Autor.

- Nave principal: en la fachada principal, muro de fábrica de ladrillo con función estructural, en el centro, pilares cruciformes de fábrica de ladrillo y sistema estructural de cubierta formado por cerchas tipo polonceau mixtas de madera y elementos de acero.

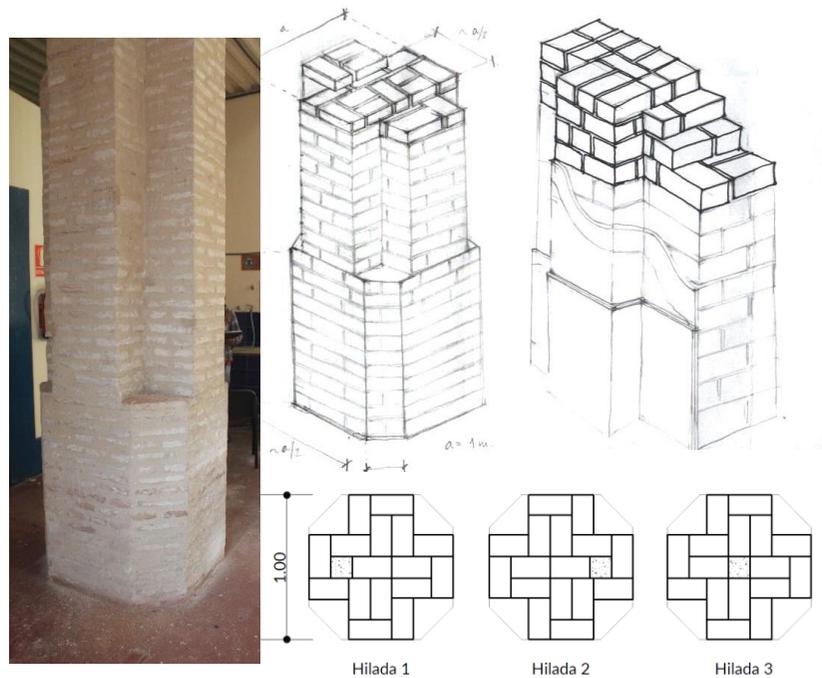
Fig. 10 Fotografía y croquis sobre la teoría constructiva de los pilares cruciformes de fábrica de ladrillo y muro de fachada. Elaboración y foto del Autor.

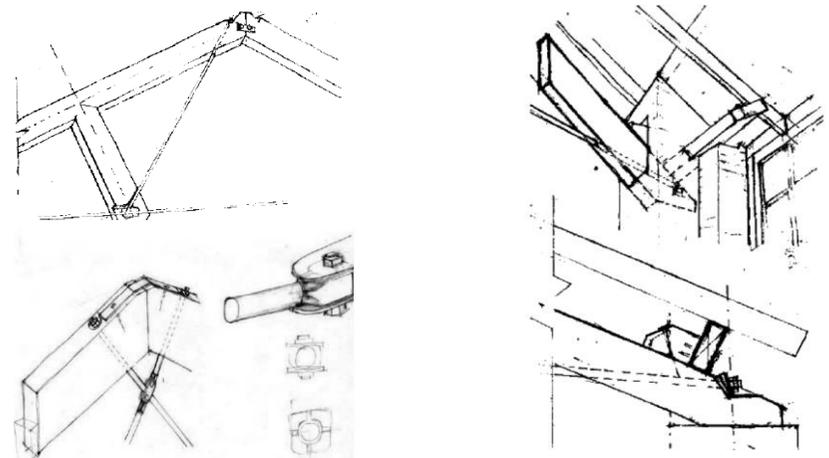
Fig. 11 (izq.) Croquis de 2 tipos de cercha polonceau mixtas con pares de madera. Fuente: UPM
Fig. 12(der) Croquis del detalle del apoyo de la cercha en los pilares de la nave Singer (hipótesis).
Elaboraciones propias.

La estructura de cubierta sobre la nave diáfana y principal programa del proyecto original está compuesta por 6 cerchas del tipo "Polonceau", muy utilizado en ese entonces como solución en estructuras de acero para edificios como fábricas, mercados, naves o estaciones ferroviarias. La que básicamente consiste en

una estructura compuesta usualmente por pares articulados, péndolas diagonales de acero, unidas a barras de acero para las tracciones en tornapuntas y el tirante. En el caso de nave Singer, sólo los pares son de madera, y el resto de los elementos que la componen en acero (perfiles, barras y uniones).

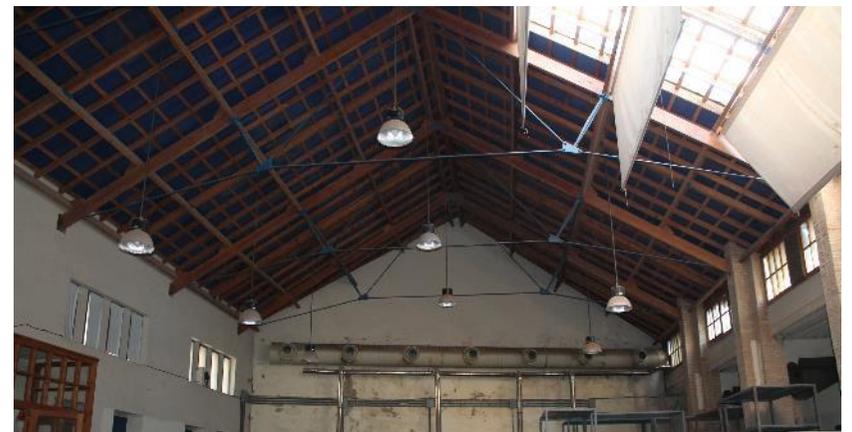
Fig. 13 Vista del interior de la nave y la estructura de cercha mixta tipo Polonceau. Foto del autor.

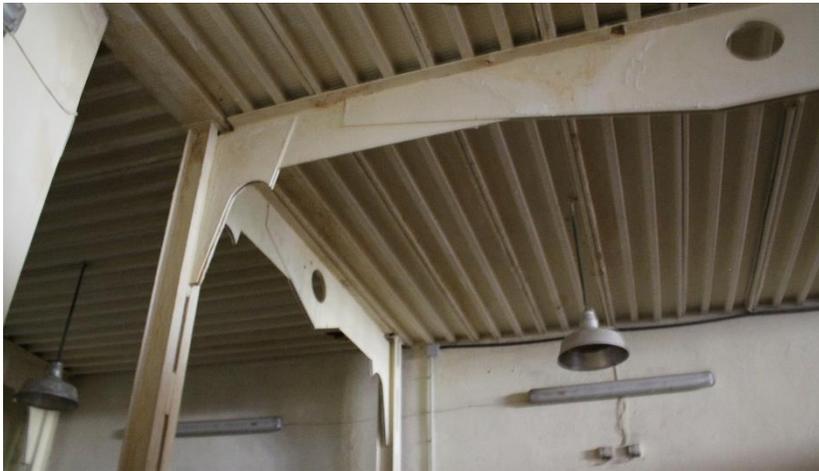
Fig. 14 Vista de vigas tipo boid bajo forjado de chapa colaborante y apoyados en pilares de acero. Foto del Autor.

- Espacios servidores traseros: forjado de chapa colaborante. Dicho forjado apoya en vigas tipo 'boid' que a su vez están apoyadas en pilares de acero con basamento de hormigón armado y en su otro extremo mediante uniones flexibles en los pilares de cruciformes de fábrica de ladrillo antes mencionados.

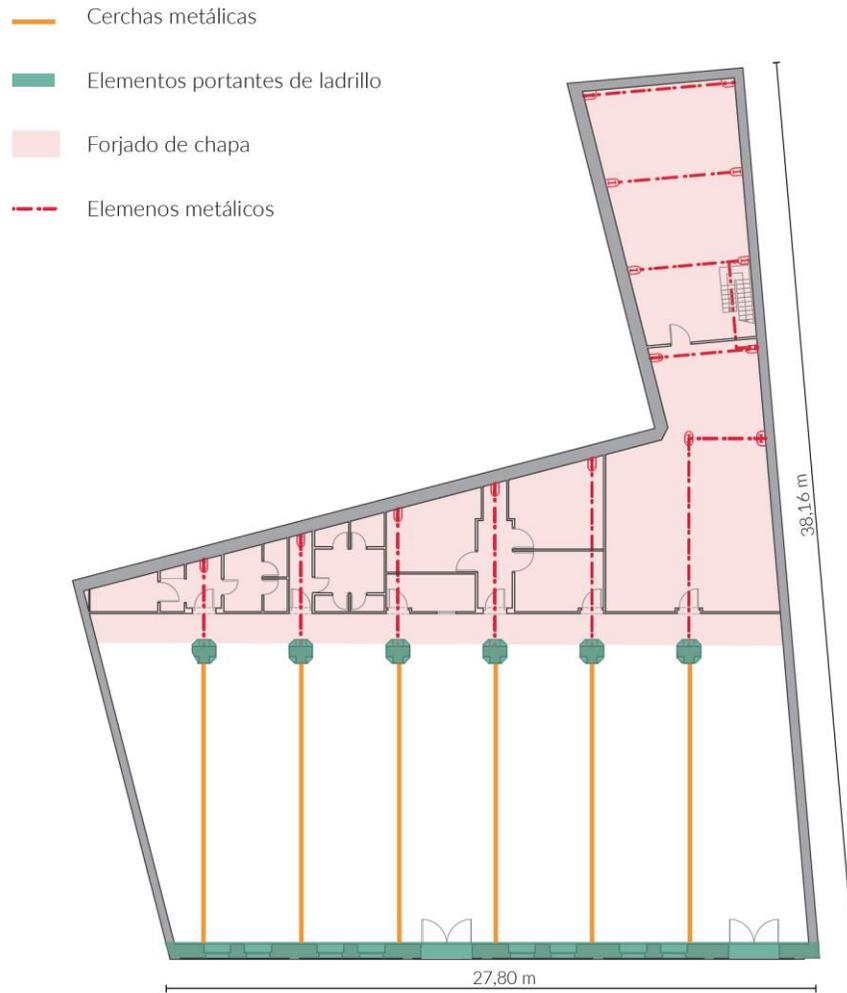
Fig. 17 Planta de estructura esquemática del cielo, Elaboración propia.

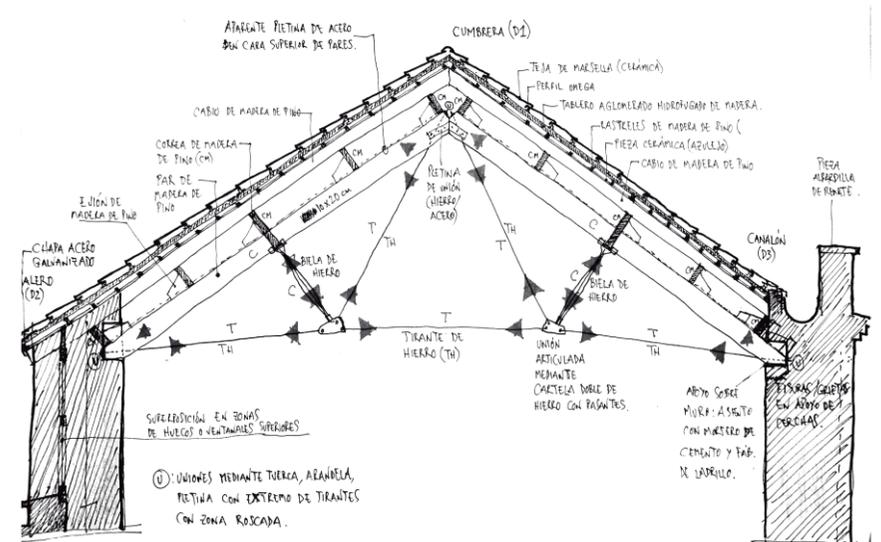
Fig. 19 Croquis de detalle constructivo del edificio. Elaboración propia.

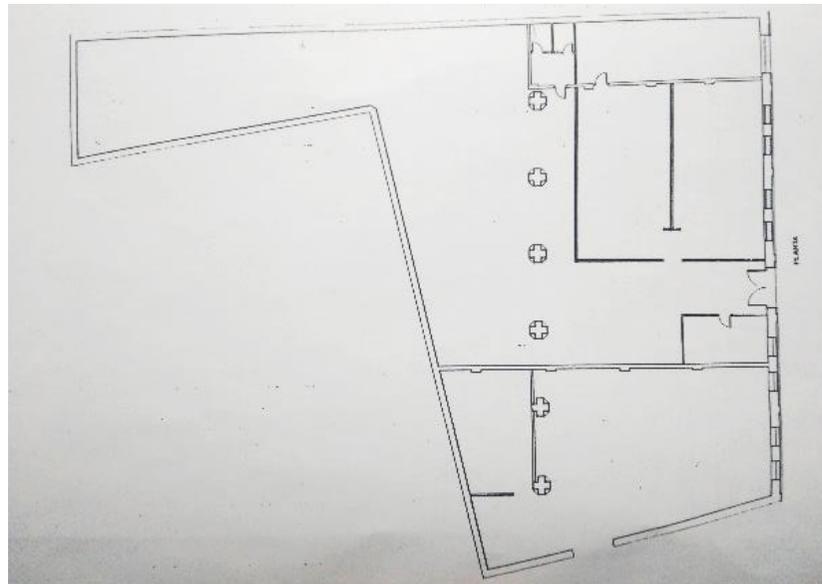
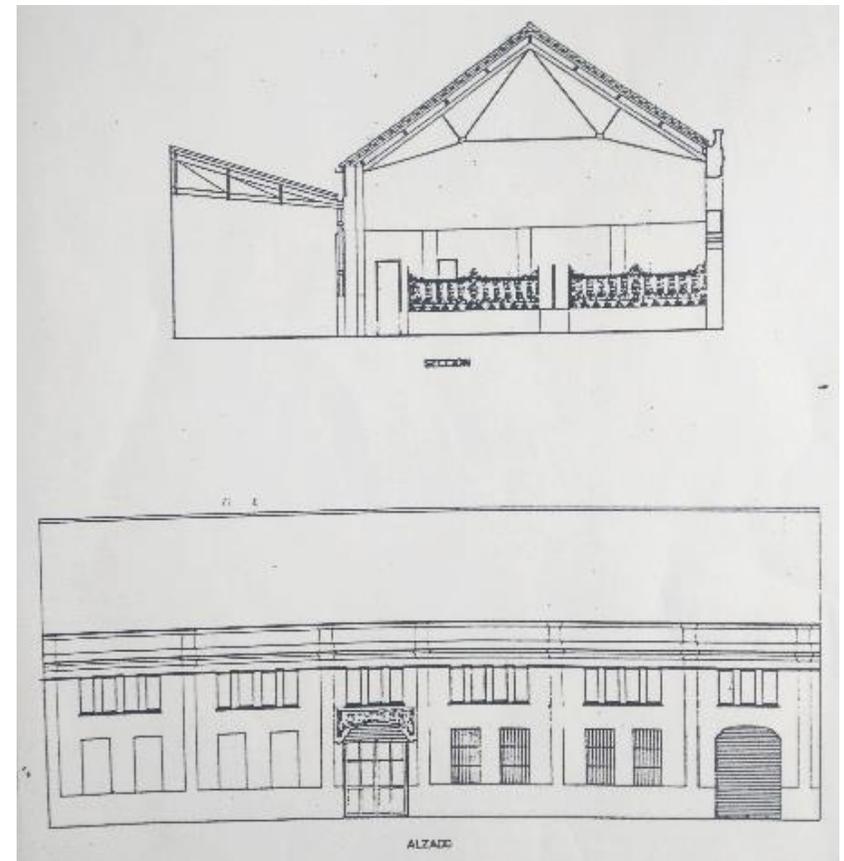
Fig. 23 y 24. Planos de arquitectura, sección transversal y alzado exterior según levantamiento en 1985. Probablemente conserva parte de su distribución original. Fuente: GMU

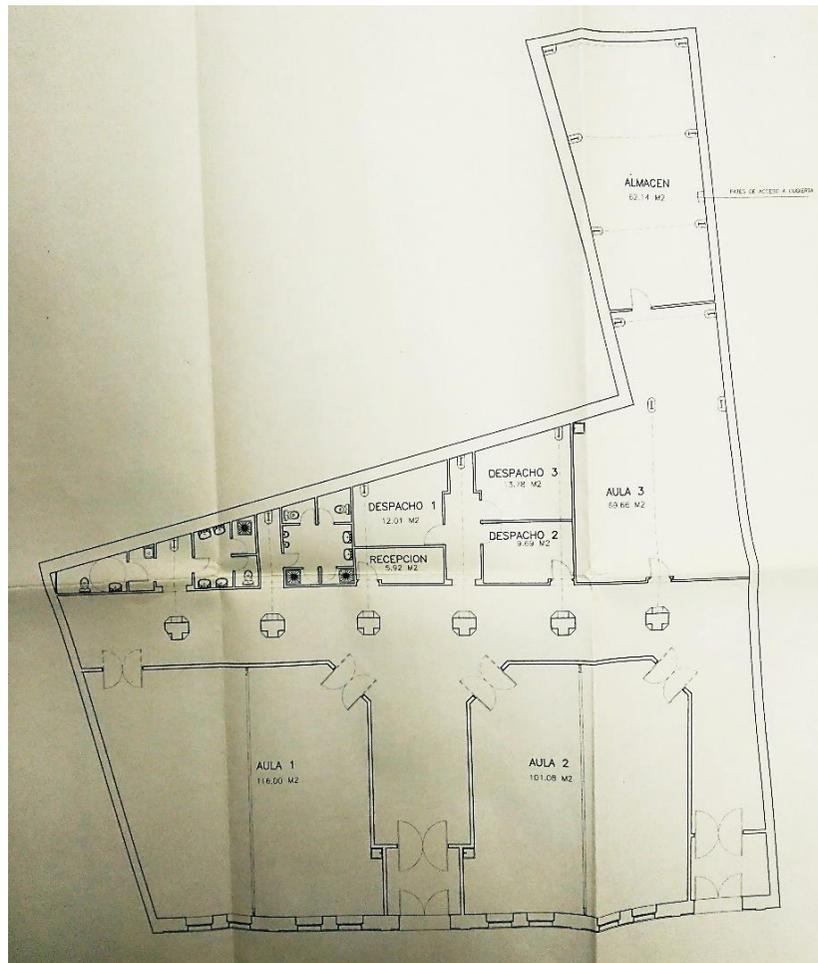
Fig. 25. Planta de arquitectura del proyecto de la GMU en 1996. Redistribuye la nave con una tabiquería que separa zonas de trabajo para la escuela taller y la creación de oficinas y almacenes en la parte posterior. Fuente: GMU

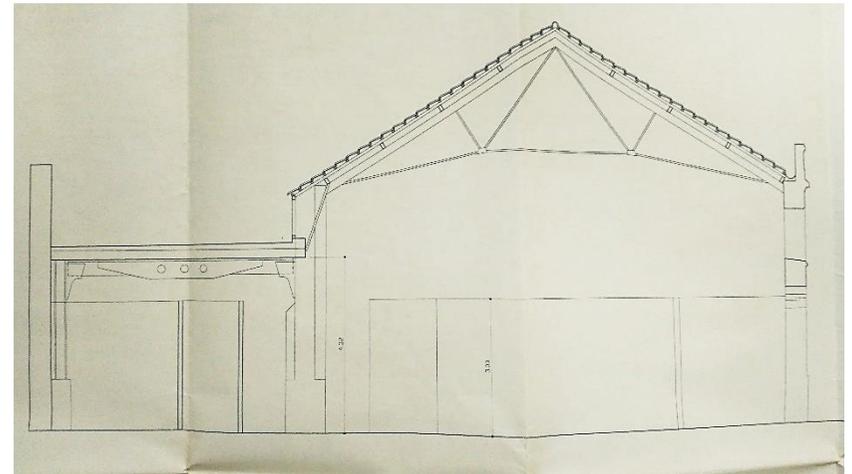
Fig. 26. Sección transversal, aparece reemplazada la cubierta inclinada por una cubierta plana. Fuente: GMU

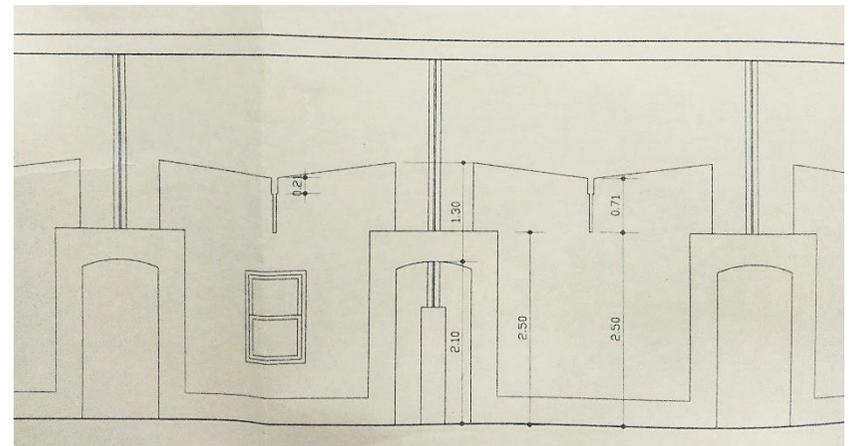
Fig. 27. Alzado interior del proyecto debajo del nuevo forjado de la cubierta plana proyectado en 1996. Fuente: GMU.

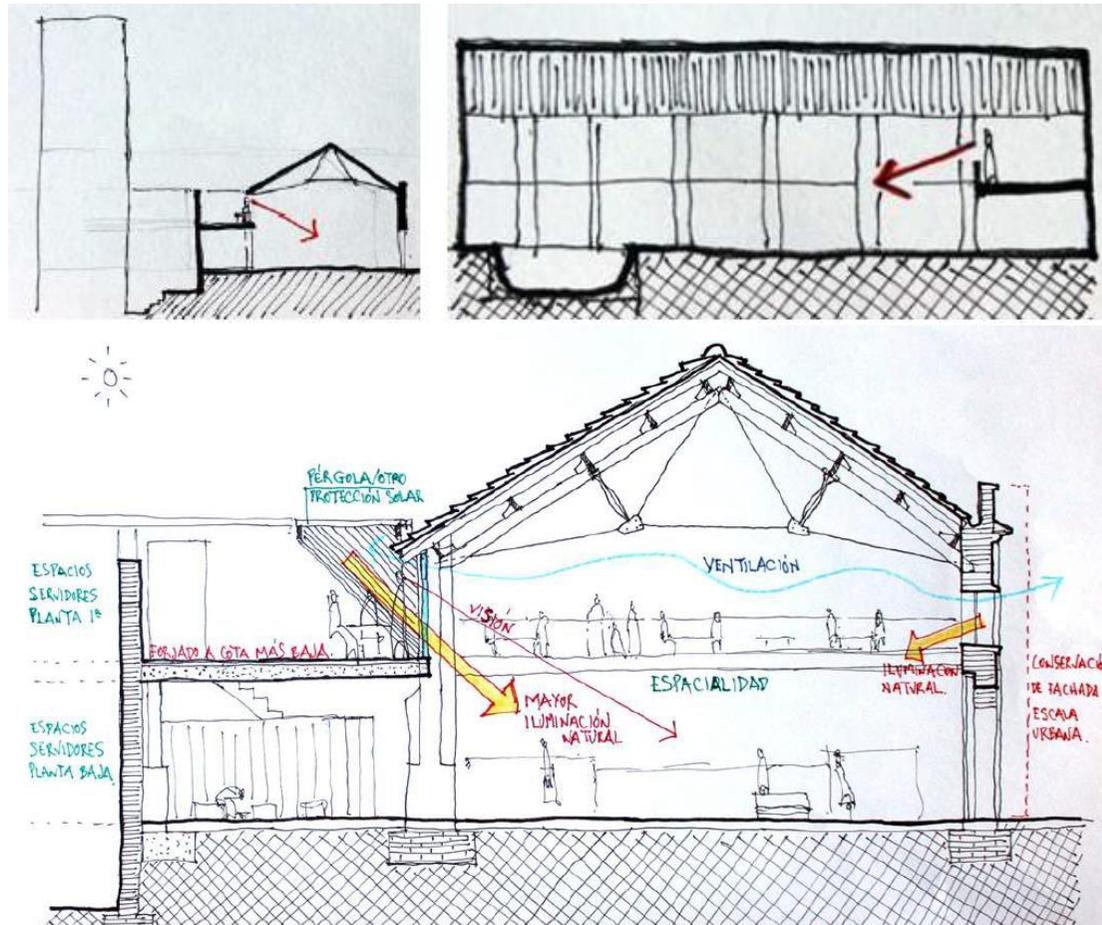
Fig. 34 Croquis de secciones para propuesta de anteproyecto. Elaboración propia

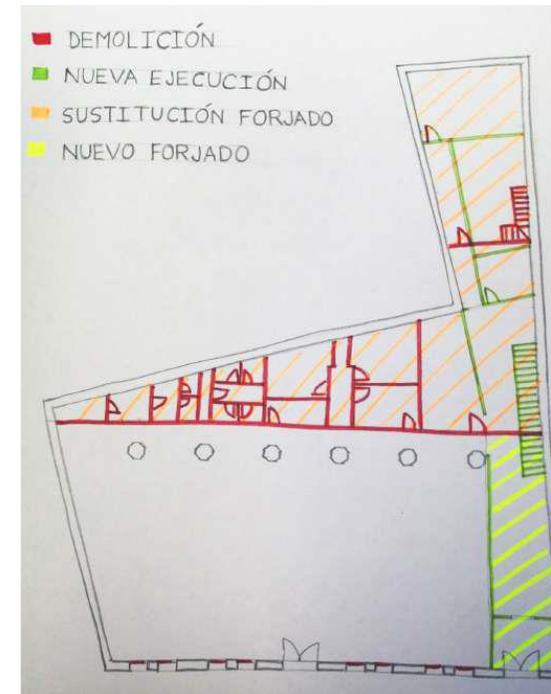
Fig. 40 Esquema de los elementos a demoler, de nueva ejecución y de sustitución. Elaboración propia.

cargas en las estructuras y los cimientos podrían requerir un refuerzo. Es por este motivo, que una de las mejores opciones es la sustitución de las piezas dañadas por elementos más ligeros que permitan disminuir las cargas permanentes en la estructura.

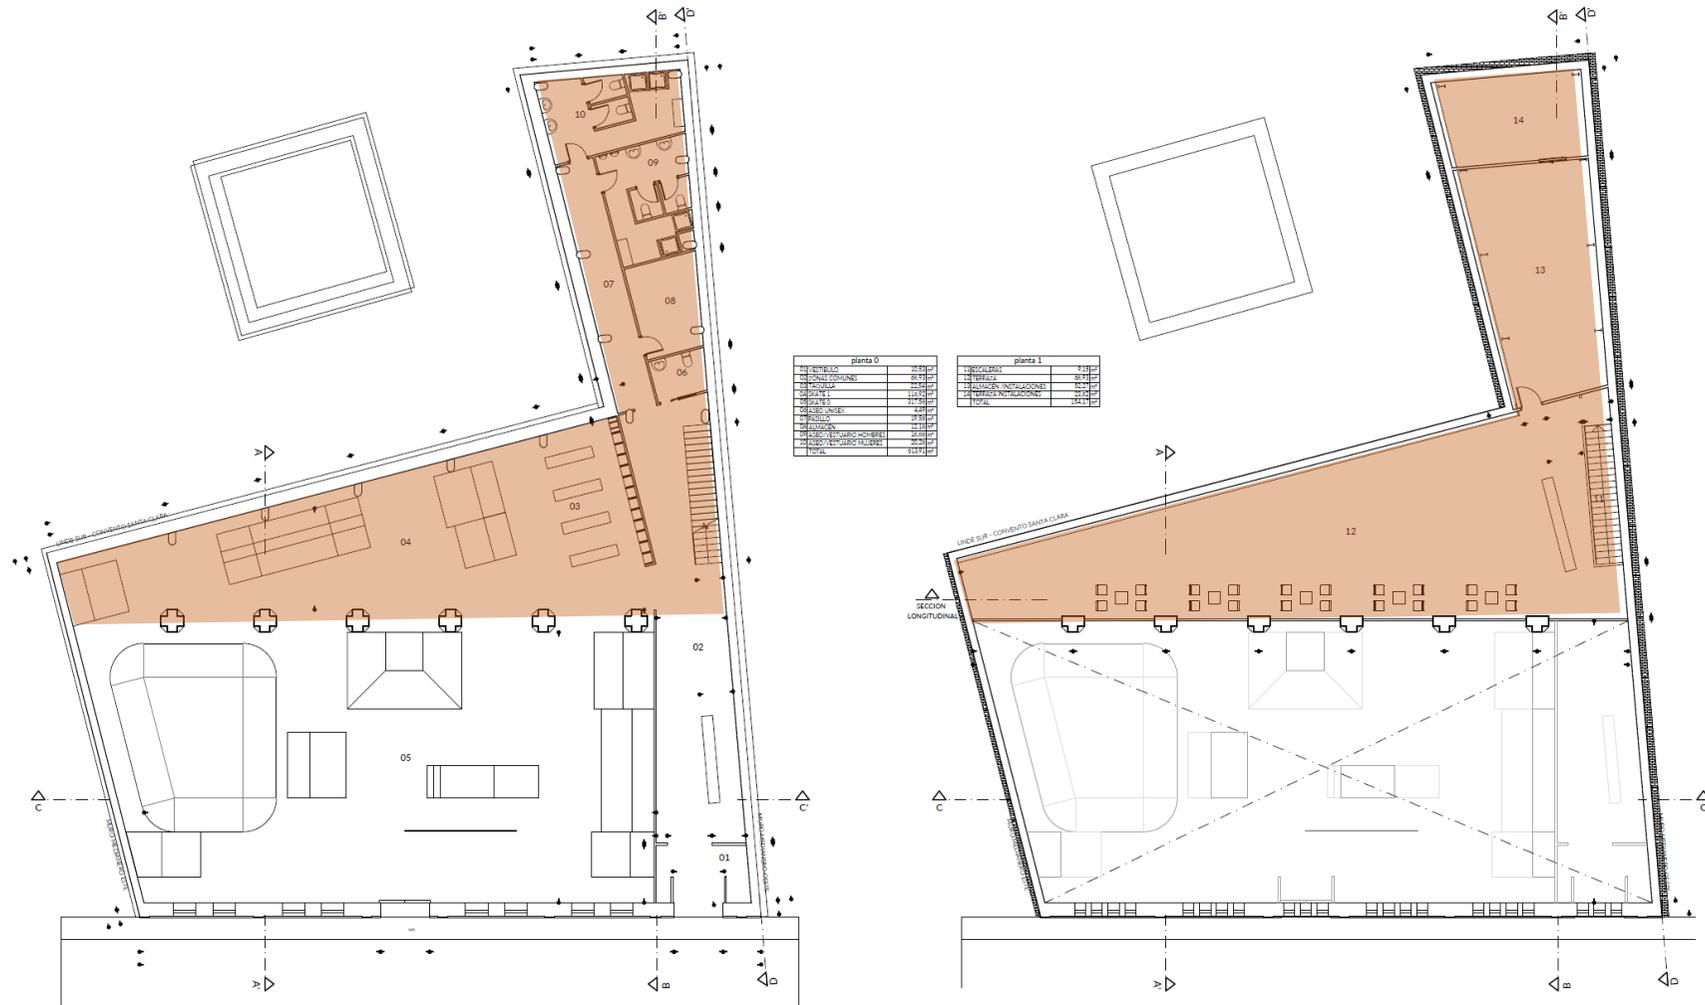
Fig. 41 Planta baja y 1º del anteproyecto definitivo y demarcada la zona de intervención y de rehabilitación. Elaboración propia.

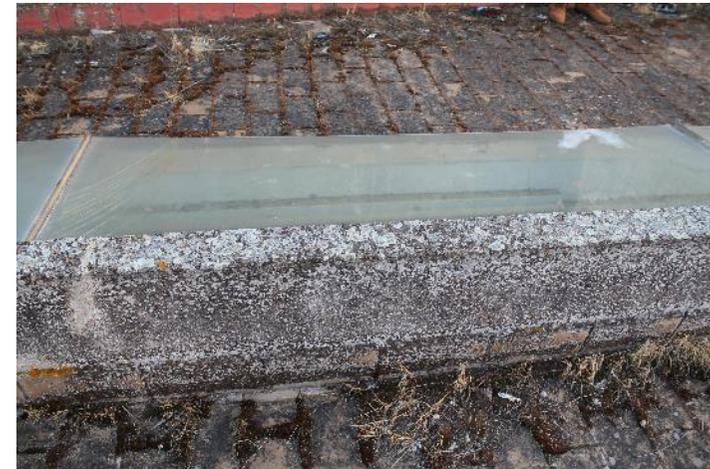
Mayoritariamente hay presencia crecimiento de líquenes o eflorescencias en varias zonas de la cubierta, normalmente las menos soleadas, también hay elementos de la solería que están sueltos o tienen rotura de piezas.

Fig. 43 Eflorescencias y líquenes. Autor

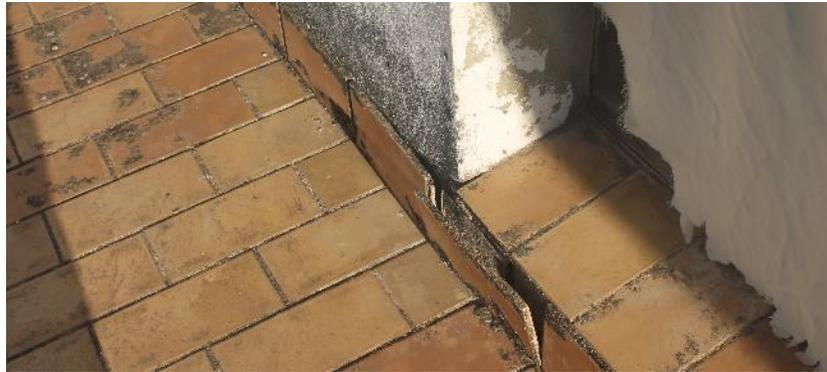
Fig. 44 Desprendimiento de solerías. Foto del autor.

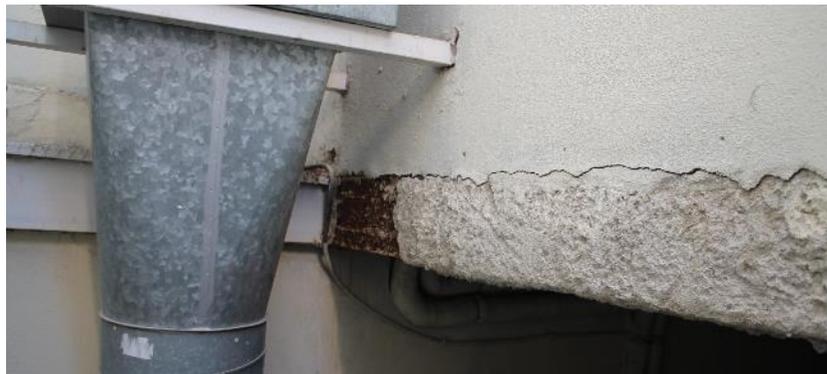
Los soportes en general se encuentran en buen estado, algunos de ellos se encuentran con protección ignifuga con mortero proyectado por lo que ha mejorado su protección, no obstante, es posible encontrar algunos elementos horizontales con algún tipo de corrosión.

Fig. 45 Desprendimiento de mortero proyectado y corrosión de perfil en zona de escalera.

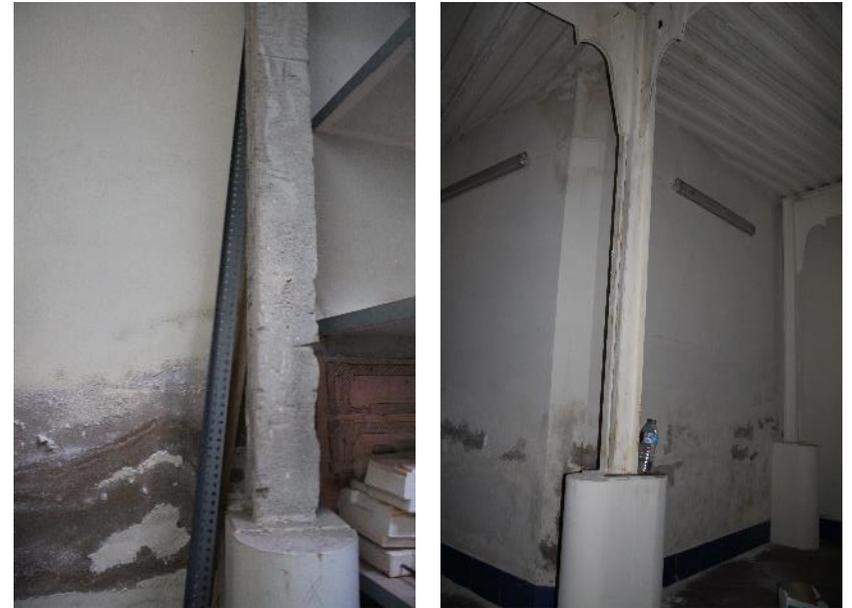
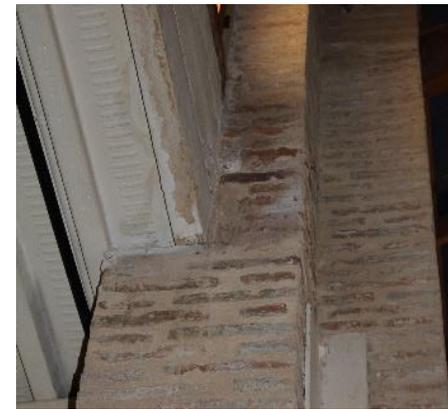
Fig. 46 Desprendimiento de mortero proyectado en pilar (zona de servicios). 47. Algunos signos de corrosión de pilar metálico central. 48. Humedades por filtración desde la cubierta plana en pilar cruciforme de fábrica de ladrillo. Fotos del autor.

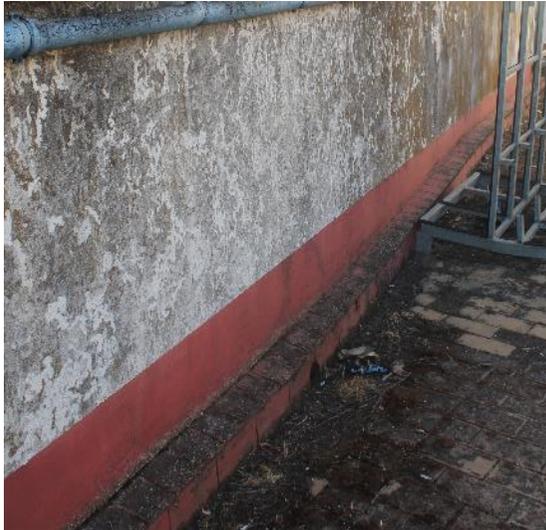
La deficiencia de sistema de evacuación provoca de forma generalizada humedades de filtración que quedan reflejadas en los muros de fachada del edificio o en otras zonas más comprometidas. Esta humedad se transmite por deficiencias en el sistema de impermeabilización, por obstrucción producida por acumulación de hojas u otros elementos, o por fisuramiento o rotura de algunas de las bajantes de aguas lluvias. En el caso de una cubierta plana esto es esencial que funcione porque evita graves problemas estructurales.

Fig. 49 Obstrucciones presentadas en bajantes de agua de la cubierta plana.
