Trabajo de Fin de Grado

Las Covachas de Sanlúcar de Barrameda

Propuesta de conservación y restauración

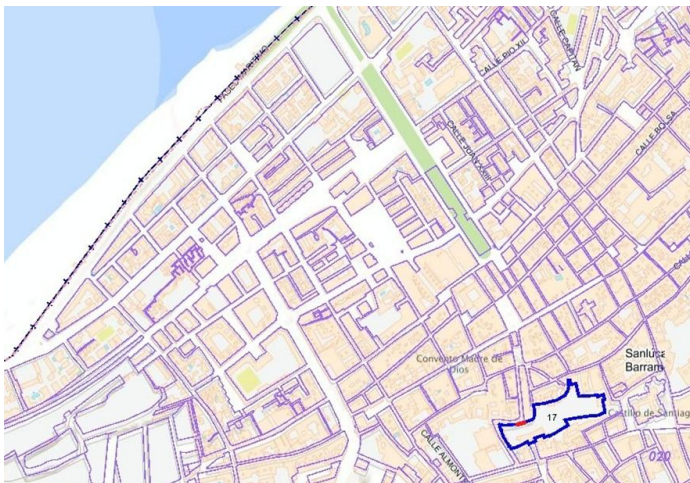
Imagen 01. Parcela catastral de vista global. Recogida de la Sede Electrónica de Catastro.

Desde 1770, las Covachas habían permanecido como parte del Patrimonio del Ayuntamiento, y desde 1978, estuvieron incoadas en el expediente de declaración de Bien de Interés Cultural (BIC) junto con el Palacio Ducal como categoría de Monumento. A partir del año 2007, fueron protegidas como BIC (Decreto 140,2007,87) (Sotoca Garcia & Noguera Pujadas, 2011). Forman parte de la delimitación del entorno Junto con el Palacio de Medina Sidonia, abrazando todo el perímetro desde la Cuesta de Belén hasta la Calle de la Reja, Manzana 64369, parcela 17 (img.01, 02).

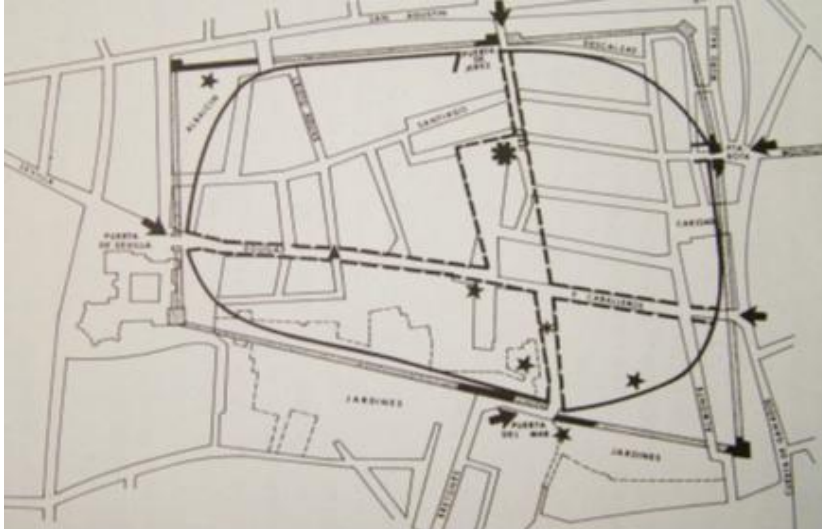
Imagen 04. Siglo XV. Lámina de la planta rectancular e irregular (Pérez de Tudela, 1981).

En el siglo XV, la villa estuvo en manos del II duque de Medina Sidonia, Don Enrique de Guzmán, consiguiendo que la villa tuviera un urbanismo más grande, levantando cercas y grandes murallas en forma de rectángulo irregular (img.04) con torres y flanqueada por cuatro puertas laterales: la Puerta de la Mar, de Sevilla, de Jerez, y la Puerta de la Fuente-

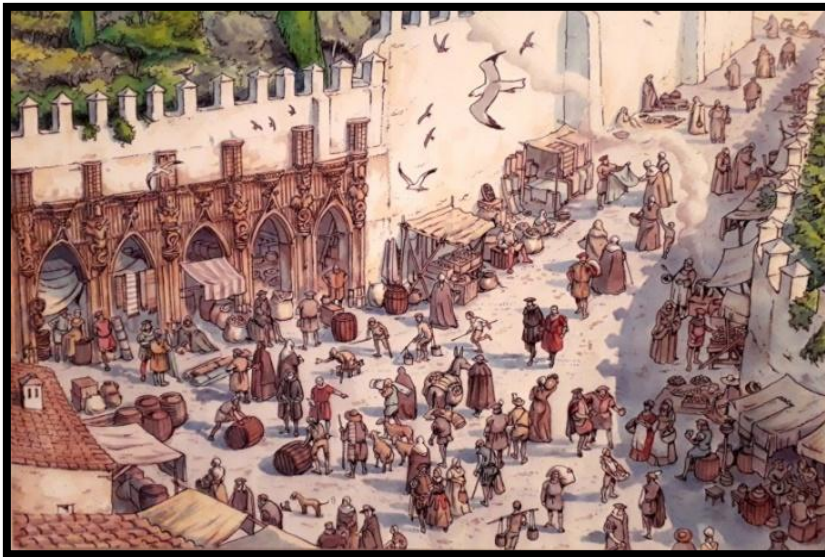
Imagen 06. Las covachas en el siglo XV. Ilustrado por Arturo Redondo.

La lonja se compartimentaba por cítaras, que los duques arrendaban, en un largo y estrecho cañón abierto entre la muralla y la barranca (img.06). Además, se celebraba anualmente las ferias de las Vendejas – de septiembre a noviembre-, y las «racavendejas» - de febrero a marzo-, lo que ponderaba una repercusión comercial aún más elevada al poner en circulación interior los productos del señorío de los guzmanes.

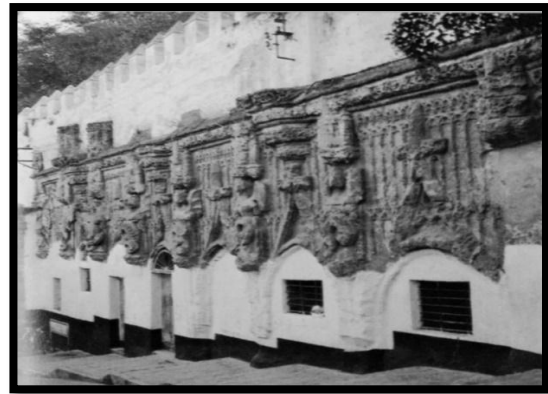
Imagen 08. Las Covachas en 1984. Las aceras modificadas que luego se eliminaron. Fotografía de Francisco Díez González

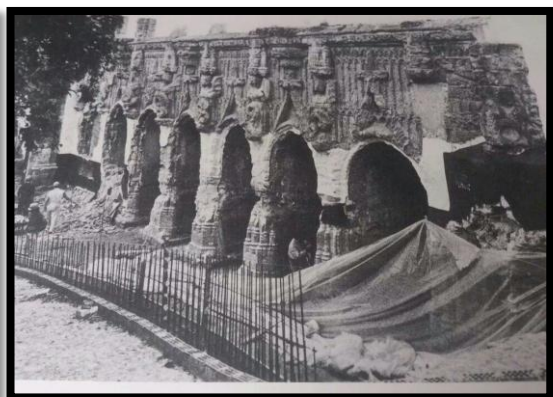
En 1867 se derribó una torre con escaleras en la planta superior de las Covachas, construido originalmente en el siglo XV junto a un barandal de hierro plateado como antepecho en el paseo de Los limones (Domínguez del Río, 1989). Casi treinta décadas después, el edificio fue sometido a una profunda labor de restauración que desenterró el nivel oculto de la fachada (img.09, 10).

Imagen 10. Restauración arqueológica del nivel bajo de la fachada de las Covachas.

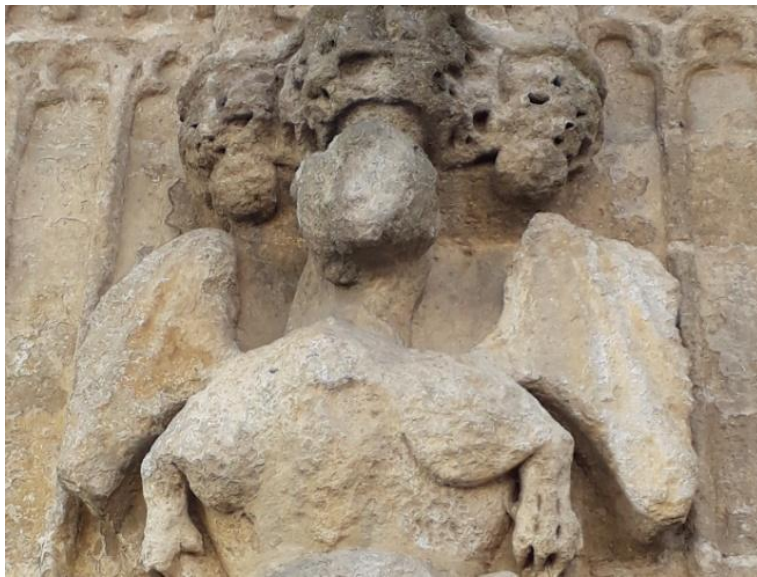
Imagen 11. La porosa arenisca de las Covachas

El material original de objeto de estudio es, en su mayor parte, arenisca, una roca sedimentaria local de tonos pardos, de textura granular, baja dureza, y con una alta porosidad, la cual, absorbe más agua por capilaridad. Estas areniscas proceden de las rocas calcarenitas⁴ (img.11) formadas por sedimentación, extraídas de las canteras del Cerro de San Cristóbal, cerca de la localidad de El Puerto de Santa María.

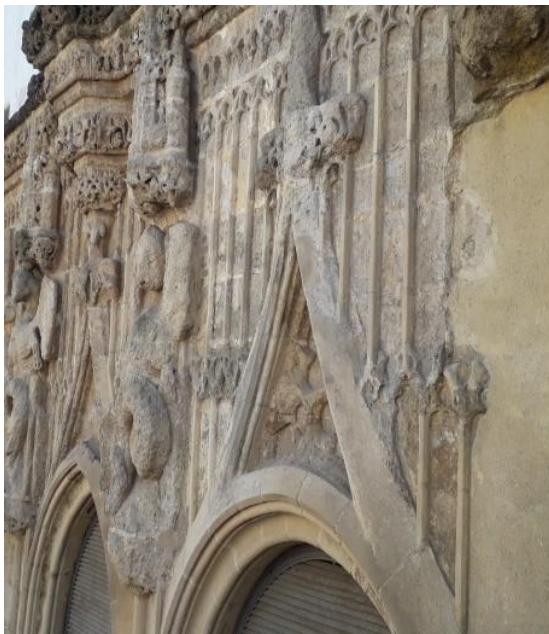
Imagen 11. Gabletes

La fachada principal arranca con una galería porticada de diez arcos apuntados trasdosados con gabletes trazados en «lomo de asno» con tímpanos ciegos, siendo algunos de ellos decorados con tracerías. Estos gabletes se alternan llevando una clave encima coronando alternativamente unas repisas ochavadas formadas por frutas enlazadas con rizos de hojarasca. El resto del paramento se encuentra las enjutas alrededor de estos gabletes, cubiertas de tracerías flamígeras ciegas a tresbolillo mediante cenefas de arquillos góticos con friso de cenefa de ovas o arquillos ciegos (img.11).

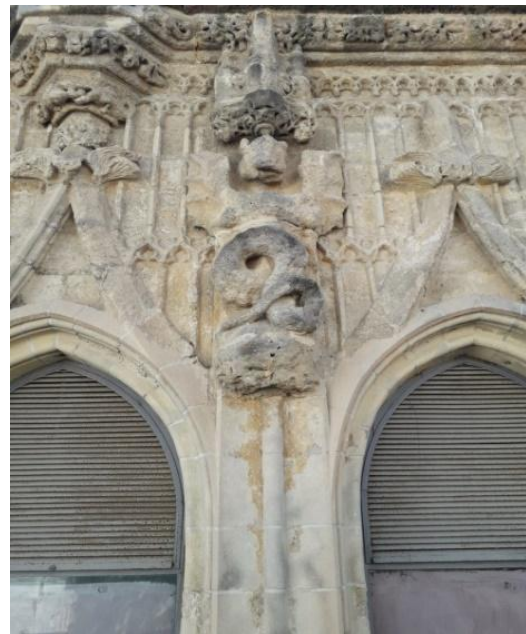
Imagen 12. Las «sierpes»

Toda la fachada reposa en gruesos pilares con nervaduras de baquetones que molduran los pilares con basas. En el paramento ciego superior, sobre los pilares se sitúan las siete- originalmente ocho- figuras zoomorfas aladas mitológicas de origen marino denominadas «sierpes», esculpidas en altorrelieve e incrustadas entre las ménsulas floreadas con motivos de cardina y cobijadas bajo doseletes góticos (img.12).

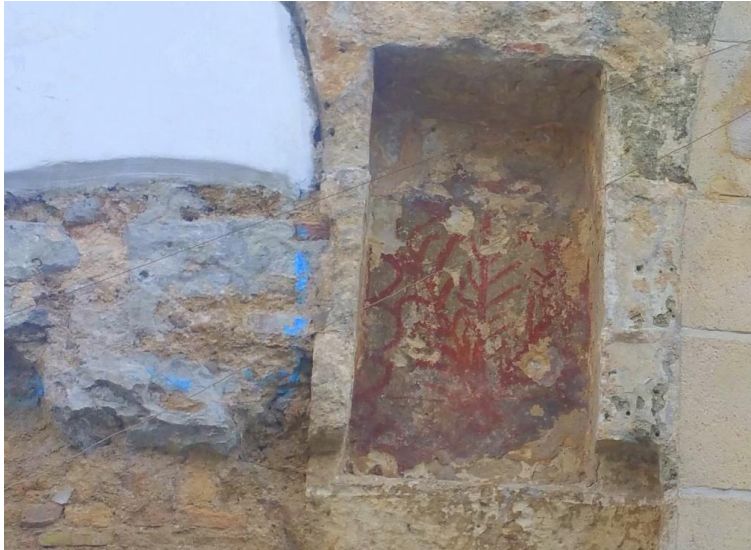
Entre el segundo arco, tapiado y el tercero, se encuentra en la hornacina una pintura mural mudéjar de carácter decorativo (img.13)- la más antigua hasta el momento- de la primera mitad del siglo XVI (Cruz Isidoro, 2016).

Imagen 13. Pintura mural mudéjar en la hornacina

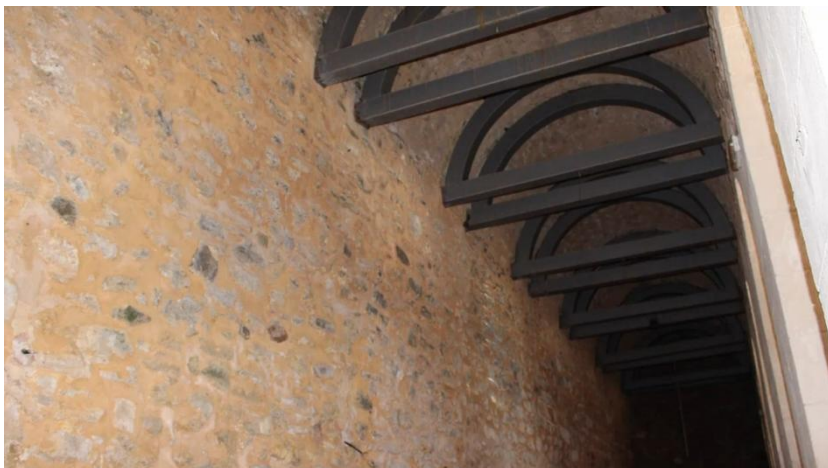
A través de la galería de los arcos macizos se prolonga diez pasadizos que atraviesa el recinto interior de planta rectangular, donde abre un espacio cubierto mediante bóveda de cañón con estructuras de madera (img.14). Al contrario del exterior, se encuentra un espacio más sobrio, sin elementos de decoración de piedras talladas (Álvarez, 2008).

Imagen 14. Bóveda de cañón con estructuras de madera

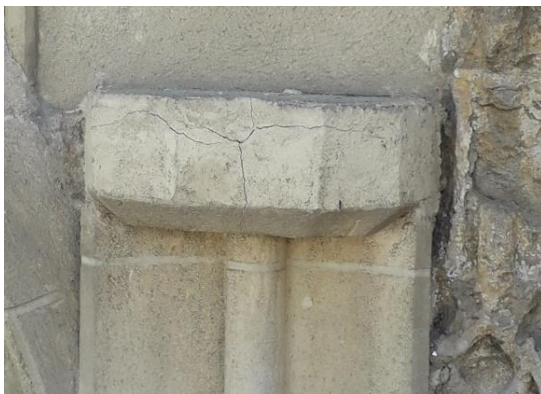
Imagen 21. Craquelados en la ménsula

La piedra es frágil y tiende a la rotura, como consecuencia de las tensiones provocadas por las cargas estructurales o los cambios climáticos. En una de las ménsulas colocadas se aprecian los craquelados, creadas como una retícula de pequeñas fisuras a partir de un centro, que suelen originarse por impacto (img.21), además de las fracturas que atraviesa el sillar superior de la fachada y uno de los relieves de serpentes (img.22), debido al estado avanzado de deterioro que implica la disyunción de la piedra.

- **Adhesión y cosido de fragmentos:** garantiza la integridad, evitando desprendimientos y pérdidas de material. Se recomienda acabar con un mortero de cal natural entonada.
- **Relleno de fisuras y grietas:** Es recomendable la utilización de morteros de cal hidráulica natural o cal aérea – mínimamente apagada seis meses- mediante el uso de silicato de etilo.

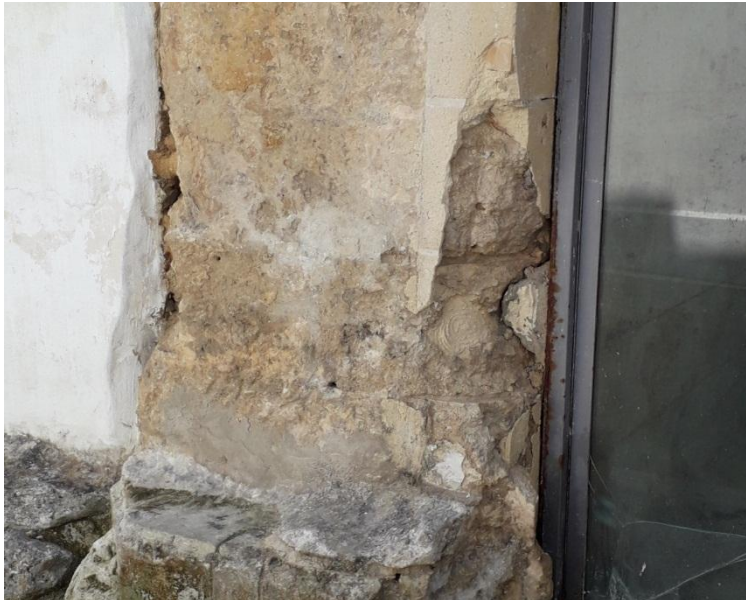
Imagen 23. Pérdida pétreo por estallido

En la primera covacha a la izquierda se halla una alteración por estallido- o lasca-. Esta ruptura supone una pérdida importante de materia pétreo, manifestado por la formación de otros materiales menos compactos como sucede en los metales de refuerzo de la entrada, que hace provocar tensiones internas de la piedra. (img.23).

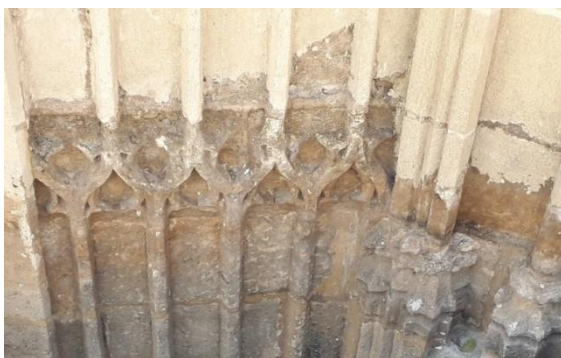
Imagen 24. Microdescamaciones en la superficie de la piedra.

Hay otras alteraciones que se encuentran en casi todo el paramento de la fachada, como son las microdescamaciones (img.24), que no siguen la estructura de la misma y se desprenden como las escamas de un pez, o paralelamente a la superficie de la piedra, y también están las descamaciones totales con mayor espesor –desplacación- en una de las basas de los pilares (img.25) de la derecha de la fachada.

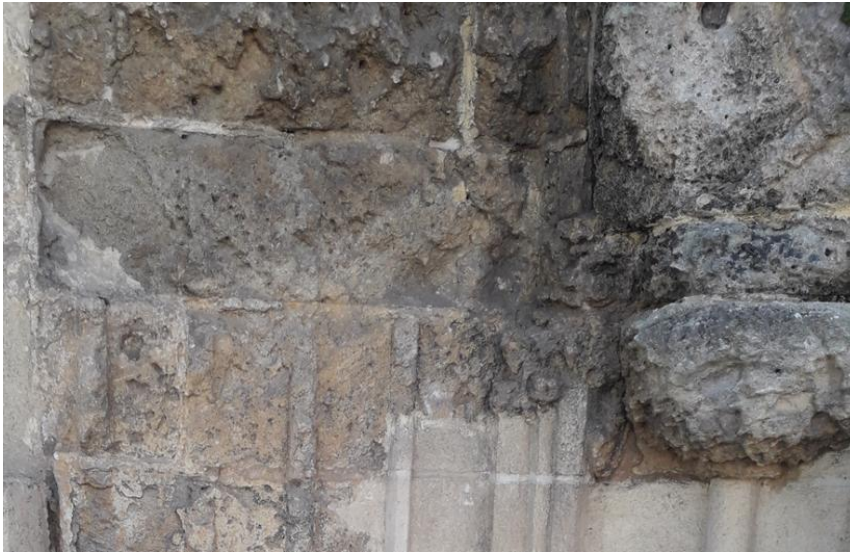
Imagen 26. Alveolización

También se hallan disgregaciones granulares por el estado avanzado de decohesión interna que se manifiesta por la caída o desprendimiento de gránulos o cristales por acción de los más mínimos estímulos mecánicos. Esto supone un notable aumento de porosidad, debido a la Influencia del clima local y la contaminación ambiental. En suma, se ha formado en ciertas zonas una alveolización (img.26) - pequeñas cavidades que aumenta mucho más la porosidad mientras están cubiertas del mismo material, de eflorescencias.

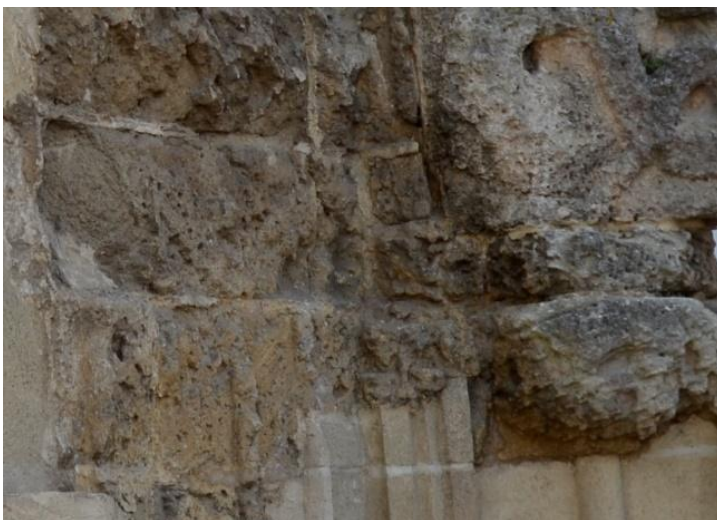
Imagen 27. Craterización en las uniones de los sillares.

En la misma zona de la alveolización hay craterización (img.27), una erosión consistente de la arenisca en un solo alveolo desarrollado desde la arista de un bloque de piedra, debido a la aplicación de un mortero de junta de cemento demasiado duro y perdurable. Así mismo, la erosión ha afectado a casi toda la fachada, especialmente, en las figuras marinas. Una de ellas se encuentran ausente -pieza faltante-, y que formaba parte de un elemento pétreo preeminente del edificio (img.28).

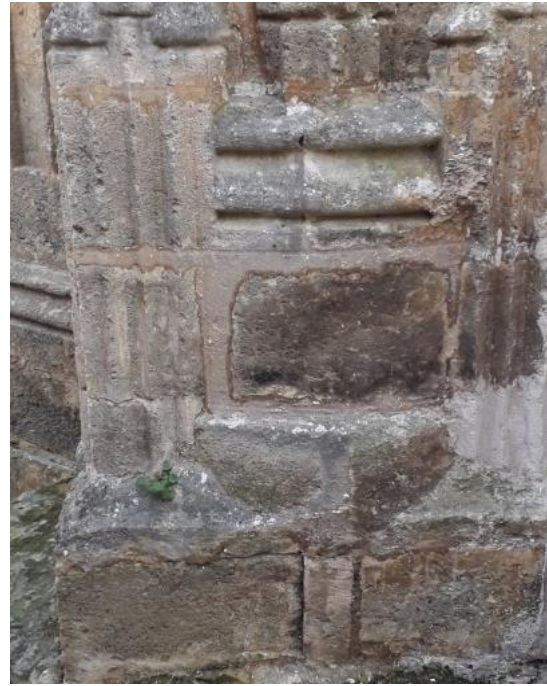
Imagen 32. Subflorescencias y descamación.

También se localiza en el paramento ciego superior sales de subflorescencias en los poros, lo que consta la pérdida del material. Suelen aparecer cuando se desprenden en finas capas de la piedra que las oculta (img.32). Por lo que es el resultado de la evaporación de aguas salinas alojadas en la estructura porosa de la piedra. Estas se desarrollan y producen descamaciones.

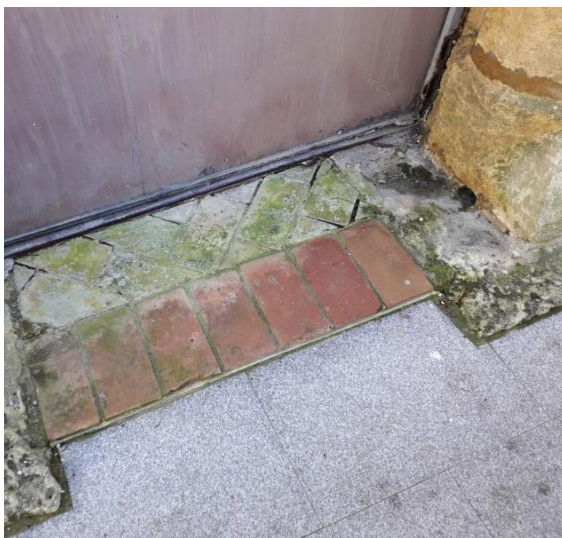
Imagen 33. Musgos en el suelo de las Covachas

Para finalizar, cabe mencionar el problema de la colonización biológica. Los organismos presentes en el bien son de tipo vegetal. Se observan musgos (img.33) en el suelo de la entrada, donde las aguas pluviales se acumulan y mantienen la zona húmeda. Estos organismos vegetales microscópicos son depósitos pulverulentos de tono verdoso que permanecen húmedos durante períodos prolongados. Tanto los musgos y los líquenes (img.34) retienen la humedad, favorecen la colonización y producen ácidos que modifican el tono de la piedra.

Se emplearán con preferencia sistemas mecánicos frente a los compuestos químicos o biocidas para las plantas hepáticas, líquenes y musgos. Primero se harán pruebas en zonas no visibles, que servirán como testigo. En caso de no dar resultados con el sistema mecánico, deben seleccionarse con tratamientos de biocidas aplicadas y controladas mediante brocha, realizando un suave masaje sobre la epidermis de la piedra para garantizar su máxima penetración, y por tanto, su mayor efectividad. Es importante identificar el tipo de alteración biológica así como los agentes de deterioro para seleccionar el tratamiento más adecuado de control.

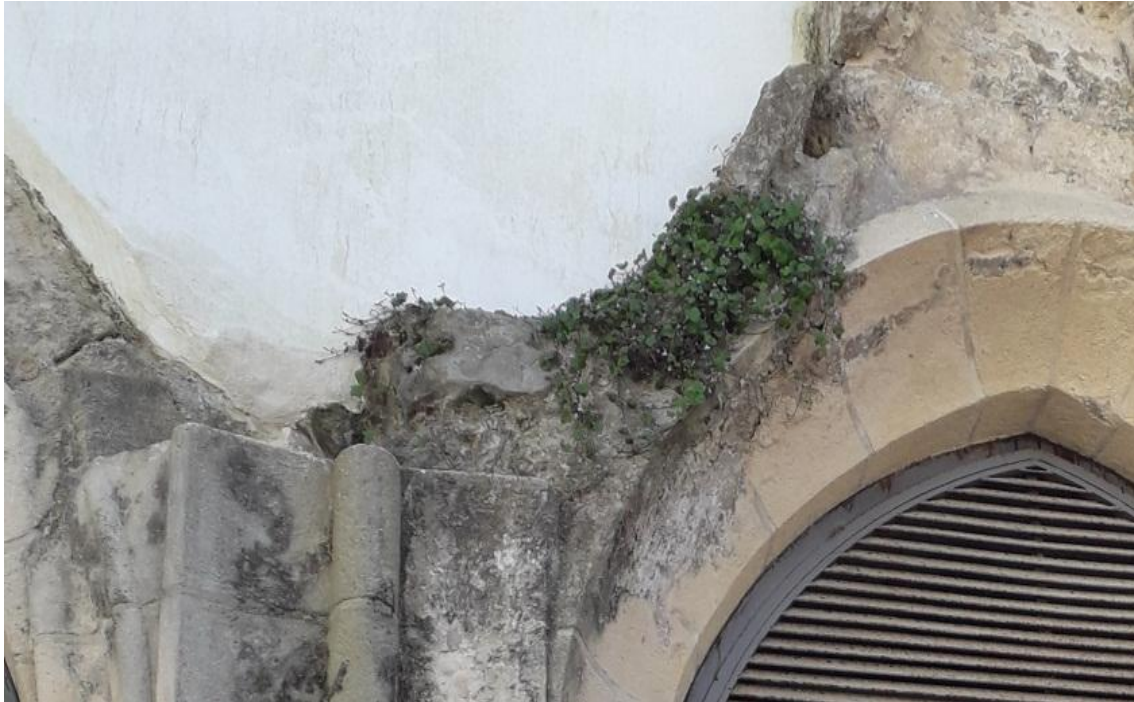
Imagen 35. Plantas hepáticas en los arcos superiores

En las partes superiores de la fachada se desarrollan plantas hepáticas (img.35) cuando los edificios no son mantenidos. Las plantas colonizan eventualmente las zonas accesibles al agua, extendiéndose sus raíces en las juntas y en las grietas, corriendo el riesgo de romper la piedra. Pueden también contribuir a mantener la presencia de humedades en ciertas áreas, lo que a su vez, provoca otros procesos de ataque salino.

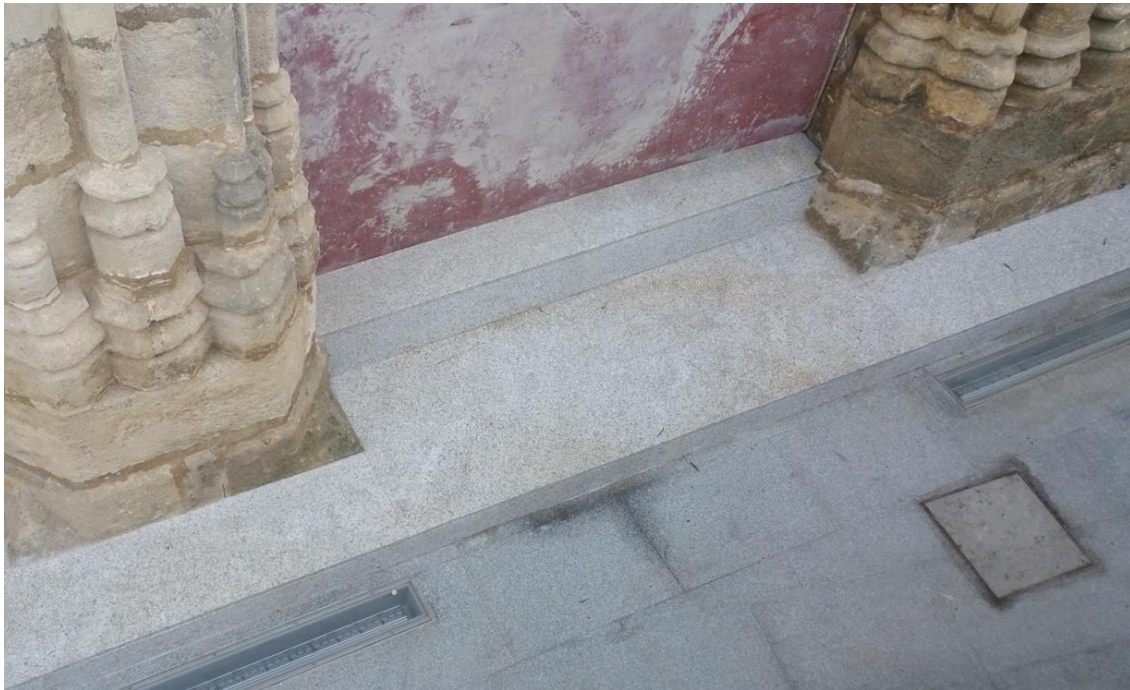
Imagen 36. Escalonada añadida con posterioridad de material «piedra natural de granito» blanco.

Asimismo, se utilizó métodos de limpieza muy agresivos en la fachada labrada con agua a presión- «no nebulizada a baja presión» (Aula Gerión)-, cuya técnica no es adecuada para este tipo de piedra arenisca, ya que corre el riesgo que sufra un importante deterioro y degradación de toda la fachada y su importante iconografía. También se ha ensanchado el hueco de la entrada a base de picar la piedra original para colocar unas jambas de falsos sillares. Todas estas actuaciones alteran gravemente la estructura material original y la percepción visual del edificio.

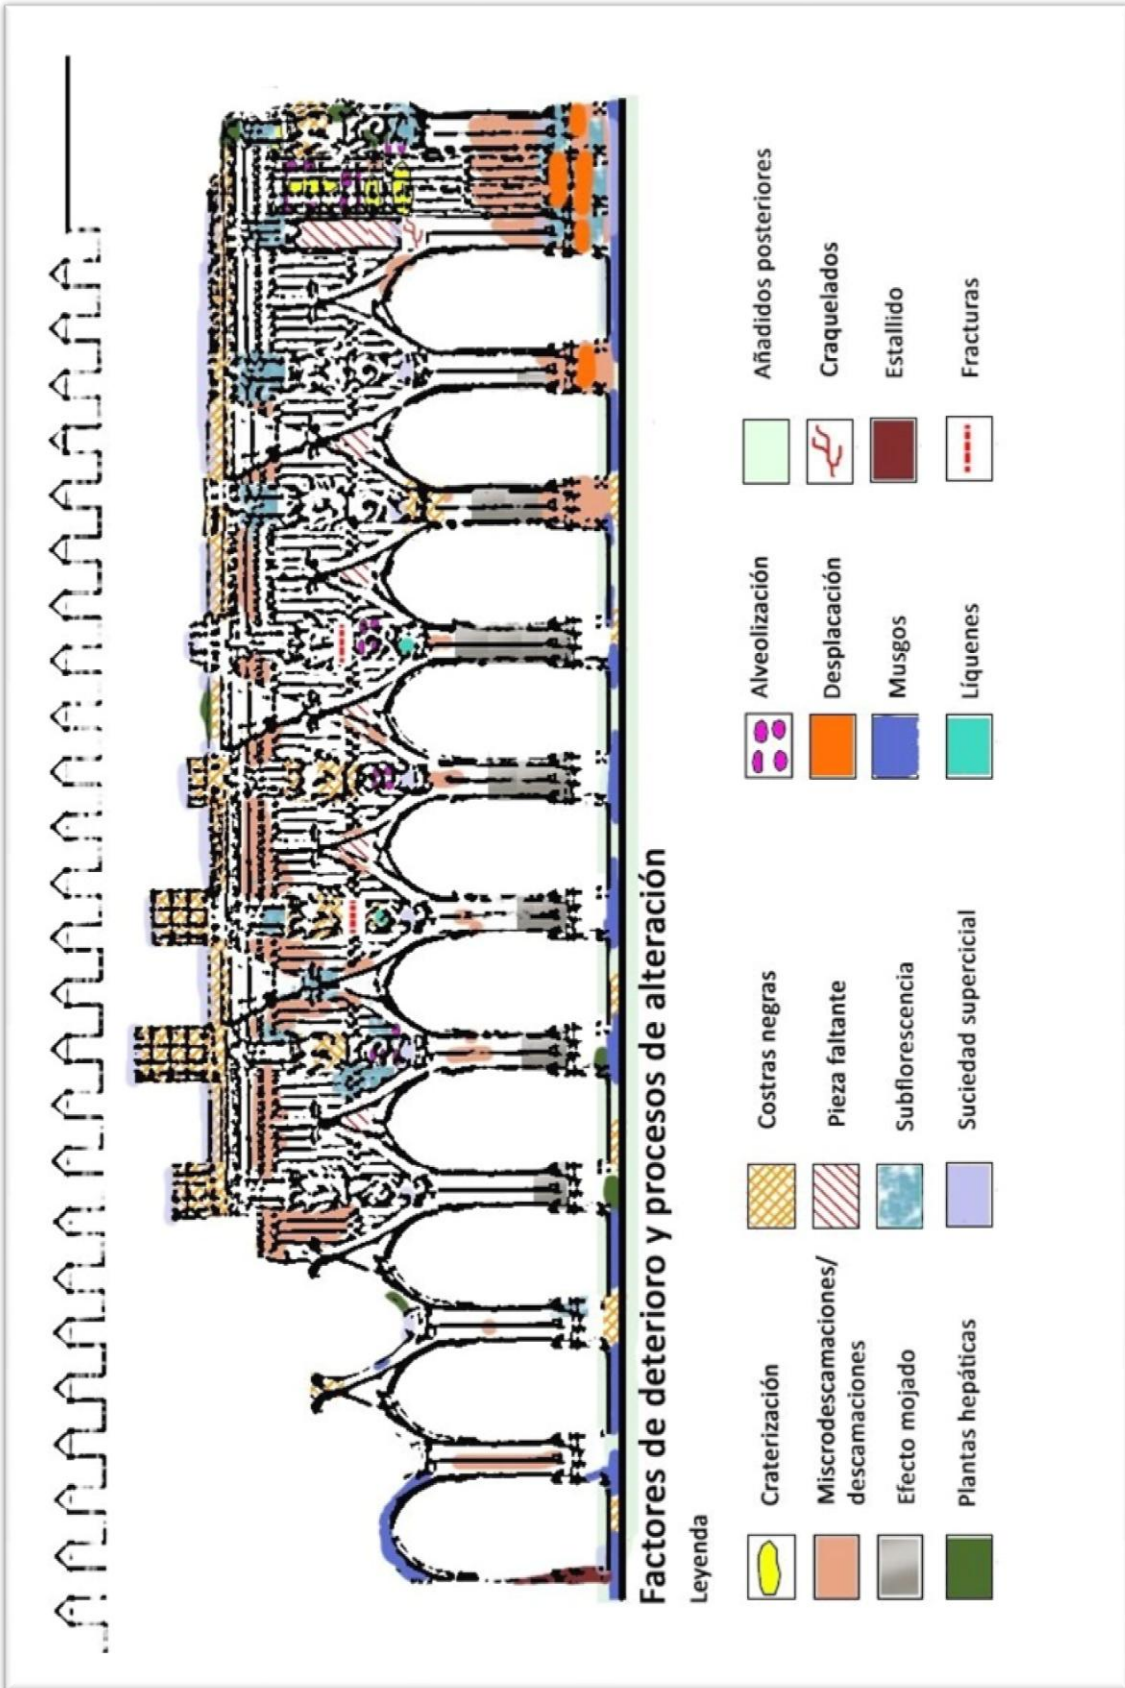
XIII. ANEXOS

La mayoría de los deterioros (ICOMOS & ISCS, 2008) detectados son causados por penetración del agua. Este factor es el principal y más agresivo agente de deterioro de los materiales pétreos, por su acción directa- provoca patologías físico-mecánicas- e indirecta – se desarrolla deterioros físico-mecánicos a químicos y biológicos-. Así, ésta facilita la acción de otros mecanismos de alteración y vehicula el transporte de sustancias nocivas. Llegando a desarrollarse desde sales hasta microorganismos y plantas en el soporte pétreo, así como producirse con posterioridad roturas del material. Este proceso de degradación, con unas condiciones constructivas empeoradas, hace que su lectura e interpretación sea más difícil, y que el interés hacia el monumento vaya en detrimento por parte de la ciudadanía (ver mapa de daños en XIII. ANEXOS, página 52).
