La Alhambra aún guarda secretos: descubrimientos en el Patio de los Leones

14 septiembre 2020 21:49 CEST

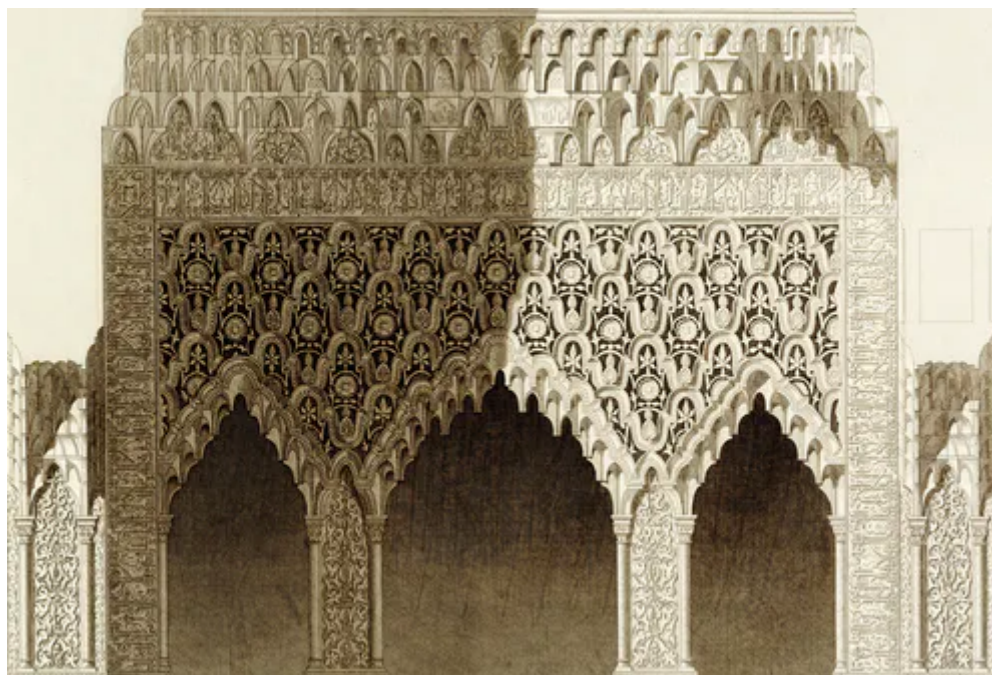
Nicomedes de Mendivil (dib.), Esteban Buxó (grab.). Detalle de templete y mocárabes en el Patio de los Leones de la Alhambra. Publicado en "Monumentos Arquitectónicos de España", cuaderno nº 27, 1865 [col. particular].

Sobre sus esbeltas columnas los arcos incluyen una delicada ornamentación calada que filtra la luz, junto a sofisticadas composiciones de mocárabes. El interior de los templetos se cubre con admirables cúpulas semiesféricas de madera, una de las mejores obras de carpintería granadina del siglo XIV. Como transición de la planta cuadrada del templete a la circular de dichas cúpulas se diseñaron pechinas también con mocárabes.

Los mocárabes –o muqarnas– son pequeños prismas que se agrupan generando composiciones geométricas espaciales en cornisas, arcos, pechinas y bóvedas. Alcanzaron un gran virtuosismo durante los reinados de Muhammad V (1354-1359 y 1362-1391), que sería el propio arquitecto y constructor del Palacio de los Leones. Estamos ante uno de los más singulares episodios arquitectónicos de la Alhambra nazarí y del Arte Islámico medieval.

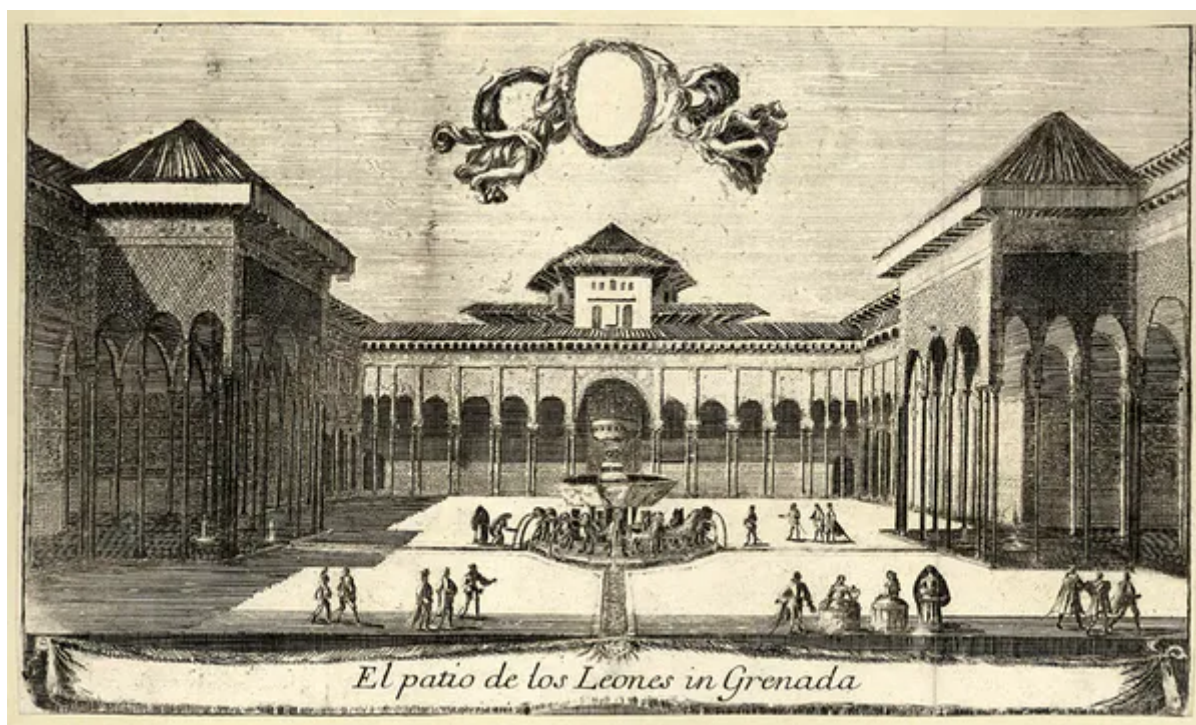
Louis Meunier (h. 1668) El patio de los Leones en Granada. BNE - Biblioteca Digital Hispanica

La primera vista conocida, un grabado de Louis Meunier (h. 1668) refleja una aparente simetría en las cubiertas de los templetos. Según ilustran dibujos posteriores de Juan de Villanueva (1766-67), Owen Jones y Jules Goury (1838), Nicomedes de Mendivil (1859-1862) y otras imágenes, las cubiertas de los templetos fueron objeto de importantes transformaciones o reparaciones –algunas poco conocidas– que tratarían de evitar su ruina.

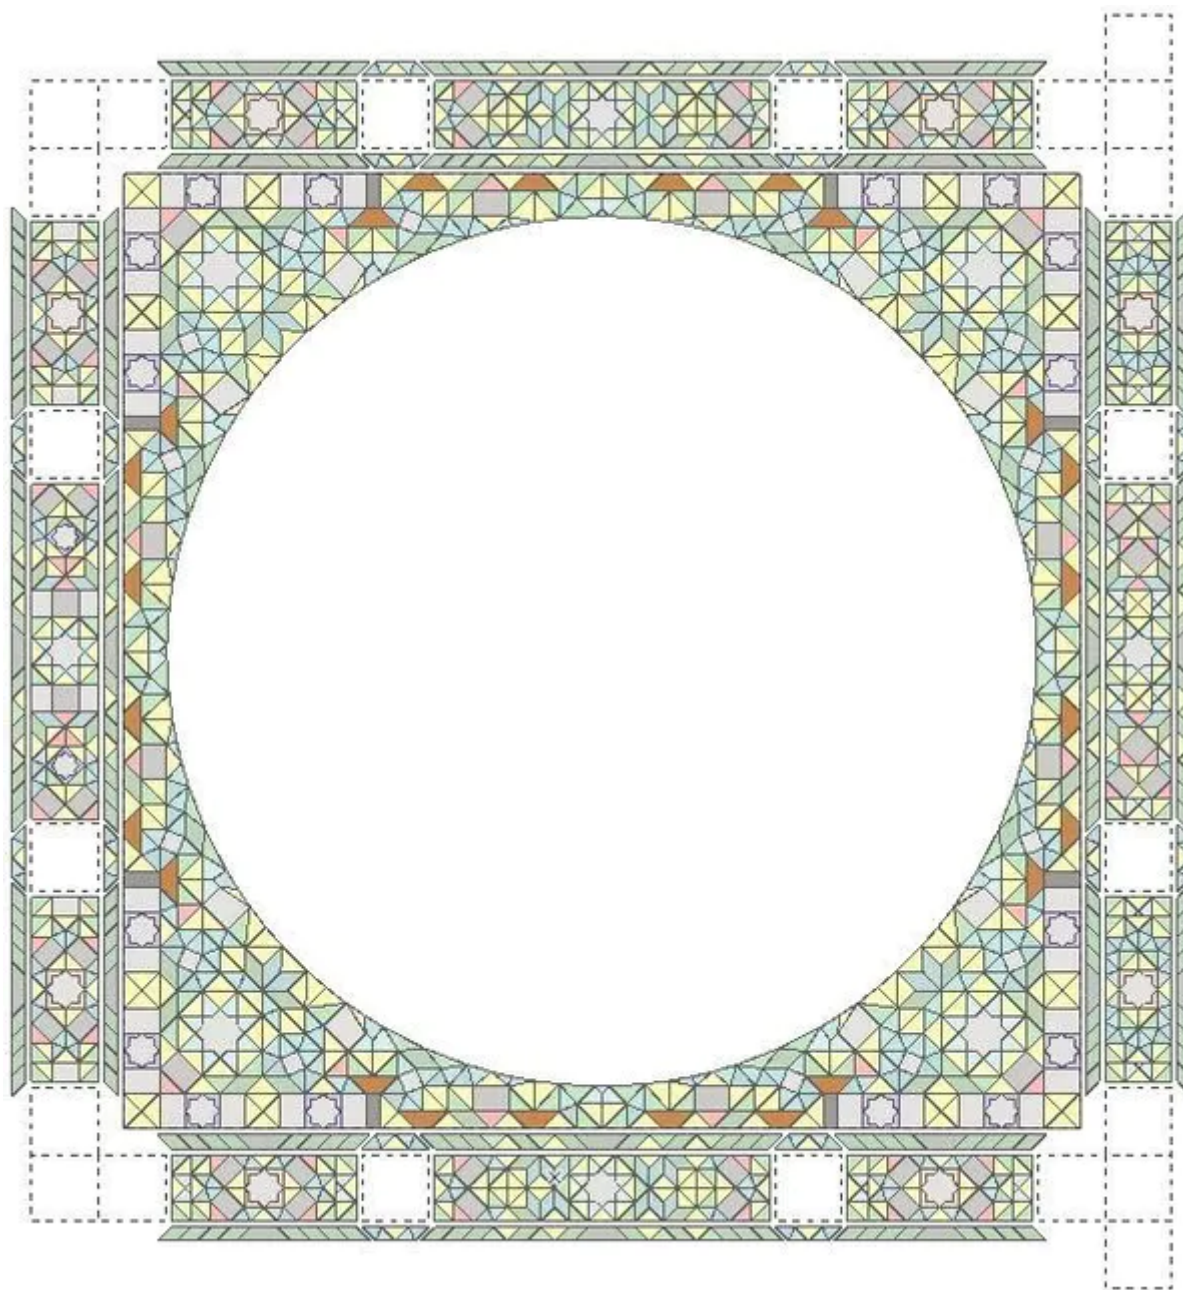
Planta con los 2222 mocárabes del pabellón este del Patio de los Leones [elaboración propia]

De forma novedosa hemos identificado todas y cada una de las piezas de moc rabes: el pabell n oeste tiene 2 258 (1 032 en pechinas m s 1 226 en arquer as); mientras que el pabell n este tiene 2 222 (948 en pechinas m s 1 274 en arquer as). Esto ha sido posible gracias a dibujos digitales propios,
