DESENTRAÑANDO LA ARQUITECTURA BAJOMEDIEVAL DEL CONDADO: LA CONSERVACIÓN Y LAS RESTAURACIONES CONTEMPORÁNEAS DE LA IGLESIA DE SANTA MARÍA DE NIEBLA

Unravelling the architecture of the Lower Middle Ages from the Condado de Huelva: the contemporary conservation and restoration of the Santa María church in Niebla

Enrique Infante Limón

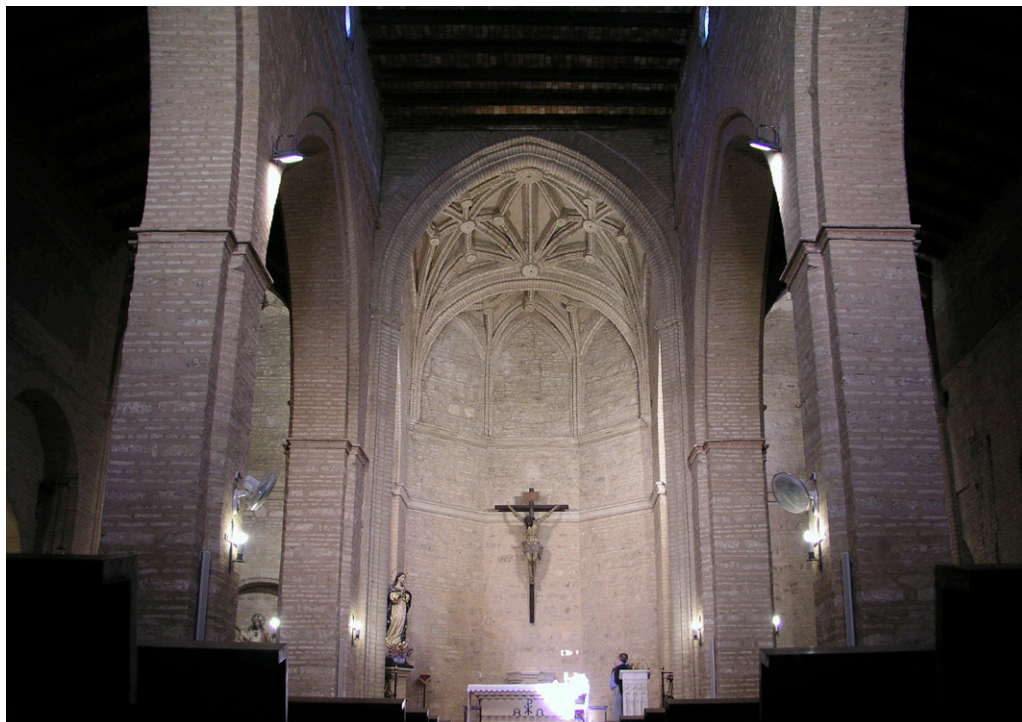
Fig. 2. Interior de la parroquia de Santa María de la Granada. Autor: Enrique Infante Limón.

La parroquial de Santa María se compone de tres elementos fundamentales (Fig. 1). El primero de ellos, el templo propiamente dicho, se orienta de suroeste a nordeste y presenta la típica planta basilical de tres naves divididas por tandas de arcos apuntados sobre pilares cruciformes (Fig. 2). La cabecera, especialmente desarrollada, se organiza en tres tramos que se corresponden con cada una de las naves y que se cubren con bóvedas de terceletes, destacando el complejo diseño de la central⁴. Esta organización

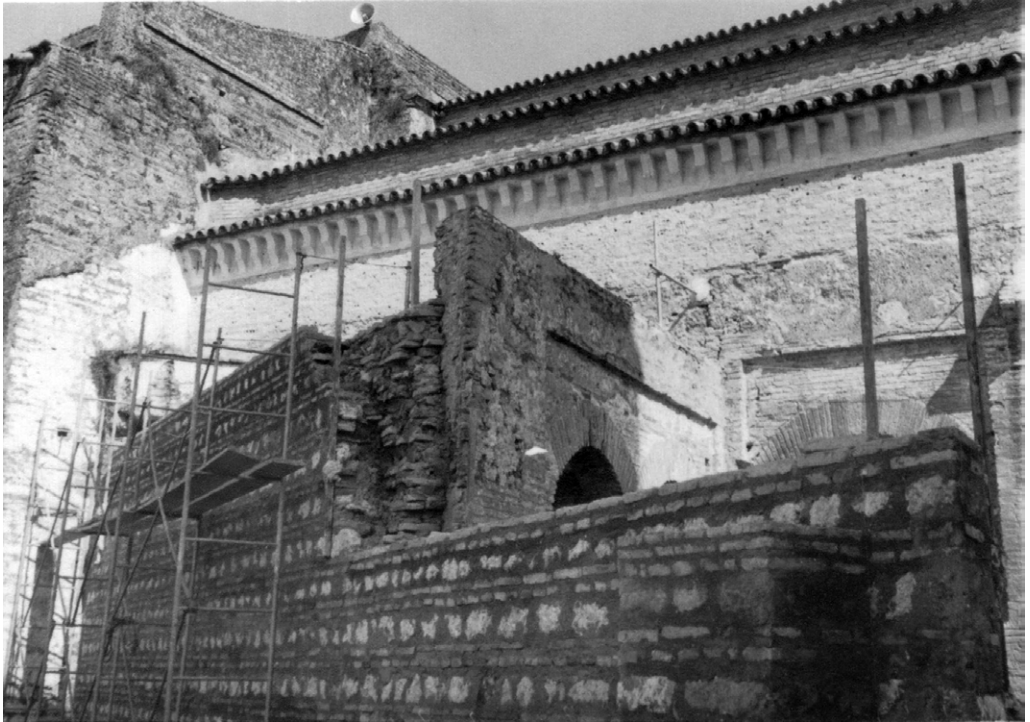
Fig. 6. Proceso de reconstrucción del muro de cierre del patio de Santa María María de la Granada por su lado norte. Autor: D. Rafael Manzano.

la torre, fueron la base sobre la que se reconstruyó la pared algo más tarde (Fig. 6). El resto de la configuración del conjunto se obtuvo del picado de los paramentos que seguían en pie y del reconocimiento de la fisonomía de las fábricas subyacentes. Por ejemplo, los arcos que comunicaban con el interior de la iglesia fueron descubiertos y restaurados, puesto que alguno de ellos presentaba sus impostas mutiladas.
