Plan Director colegio mayor Hernando Colón

Implantación de metodología y estructura documental en un plan director

Autor: Miguel Rincón Segura

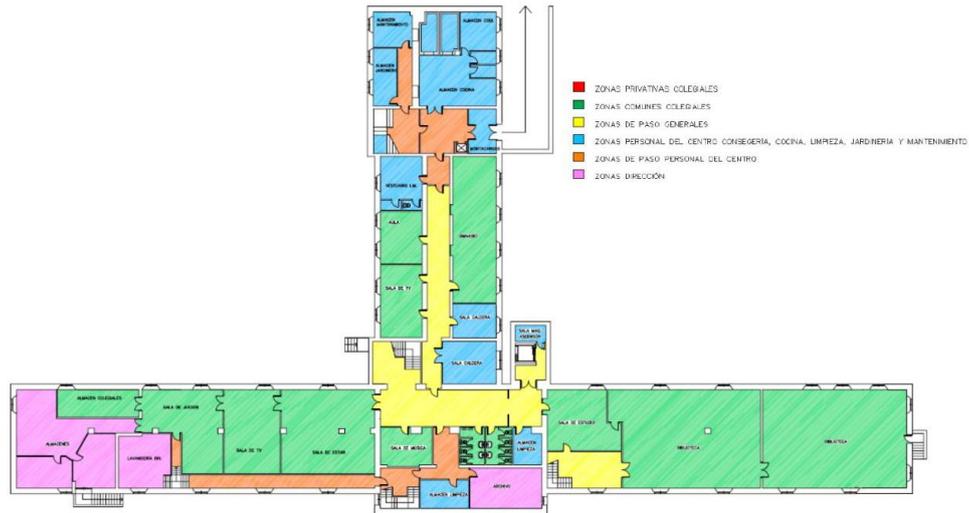
Está conformada en gran parte por zonas comunes: biblioteca, salas de estudio 1, sala de estudios 2, sala de coordinadores (antigua sala de música), de televisión, sala de estar, gimnasio y aseos. Esta planta también alberga otras zonas de uso estratégico del centro: archivo, lavandería, almacén de limpieza y el de cocina, dependencias de mantenimiento, vestuario de personal de limpieza, y la sala de máquinas del ascensor. Además de las zonas de paso, pasillos y escaleras.

Imagen5.Plano de Usos Planta Sótano del colegio mayor Hernando Colón. Fuente: Archivo C.M.H.C.

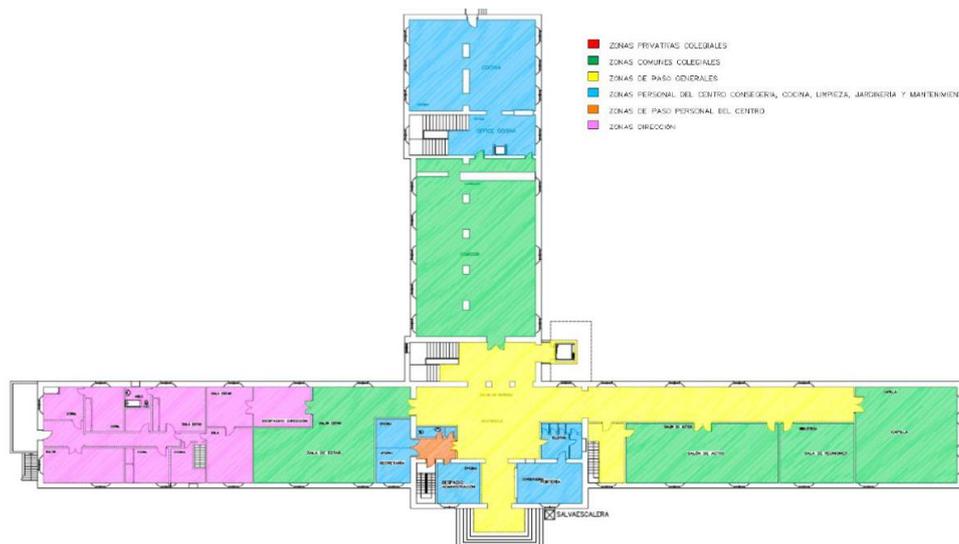
Es la columna vertebral del centro, en ella se ubica los accesos principal y secundario del edificio y es núcleo de todas las comunicaciones verticales (Escalera de acceso a plantas superiores), también se localiza en esta planta: la recepción, Dirección, Subdirección, Administración, Secretaría, comedor, el salón de actos y la capilla. La sala de estar (reformada durante el periodo estival de 2020) da acceso a la vivienda del director. Finalmente, La cocina se encuentra anexada al extremo final del comedor y cuenta con unas escaleras que dan acceso a la planta semisótano.

Imagen 6.Plano de Usos Planta Baja del colegio mayor Hernando Colón. Fuente: Archivo C.M.H.C.

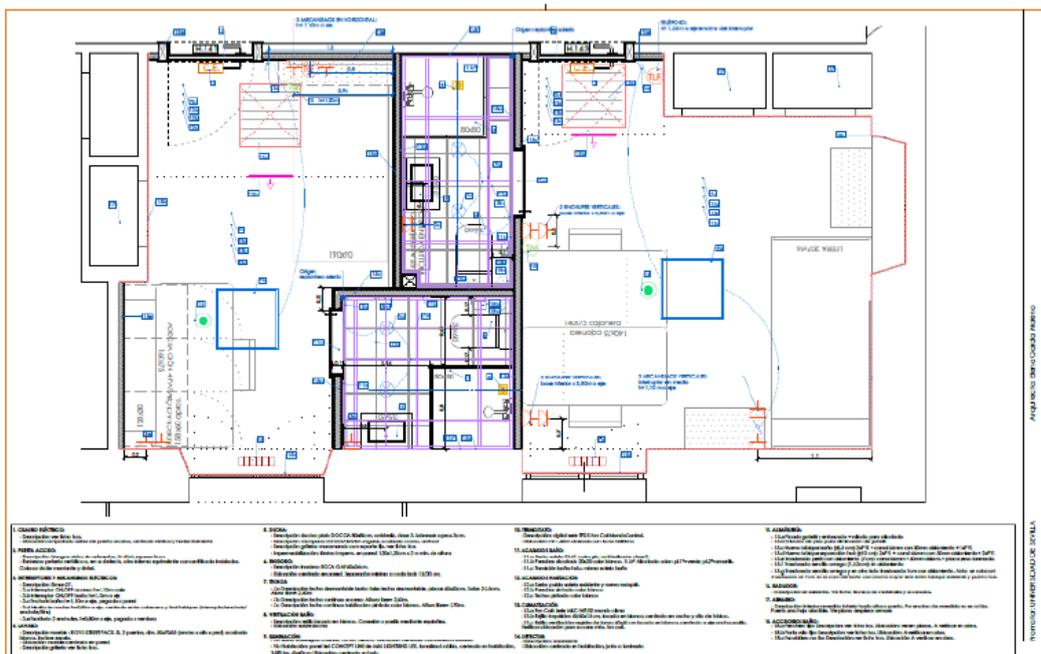
En la siguiente imagen observamos que casi una tercera parte del plano se dedica exclusivamente al texto descriptivo de materiales y soluciones constructivas.” [8]

Imagen 13. Plano de acabados Hab 141/143. Fuente: Archivo Proyecto de reforma de las Estancias de la planta 1ª y 2ª del CMHC Arquitecta Elena García Moreno.

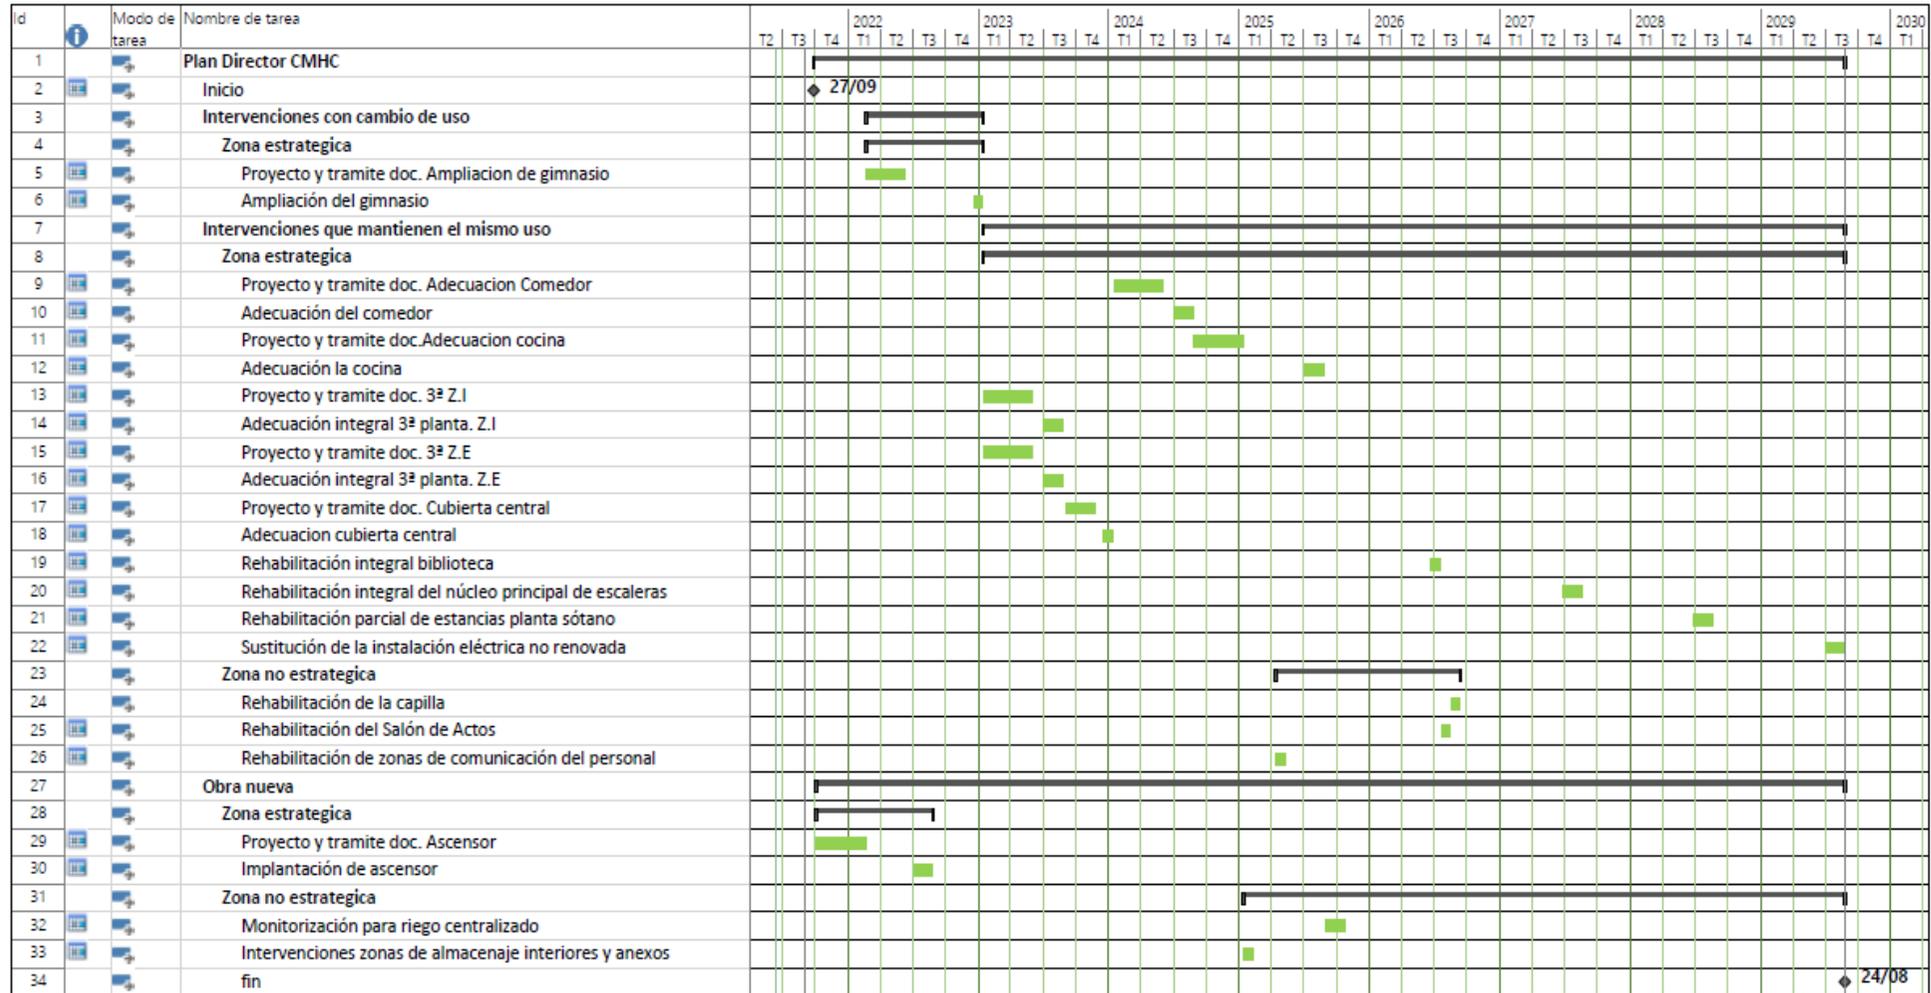
Imagen 19. Diagrama Gantt del Plan director del CMHC en entorno MSP. Fuente: Elaboración propia.

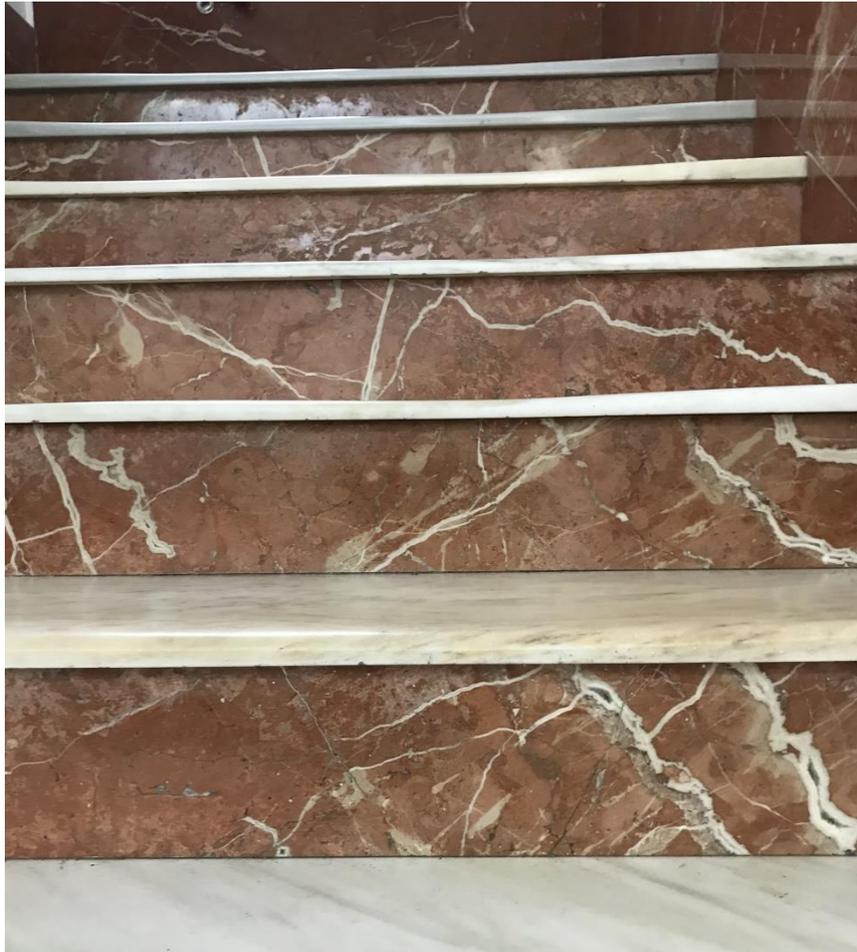
Imagen 21. Significativa pérdida de espesor de las huellas del N.P.E. Fuente: Elaboración propia

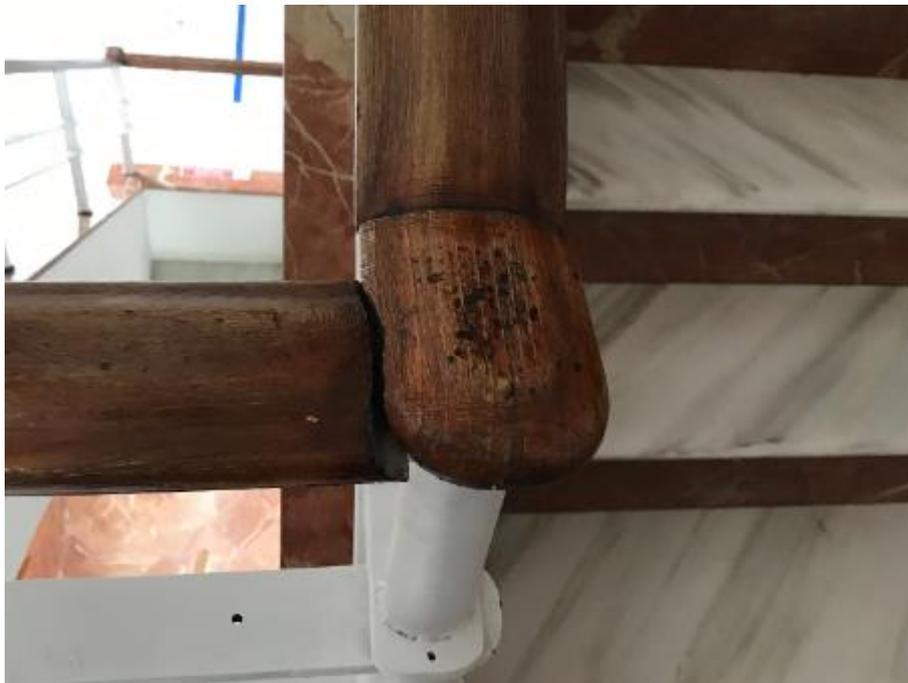
Imagen 22 Desgaste de los tramos de baranda del N.P.E. Fuente: Elaboración propia

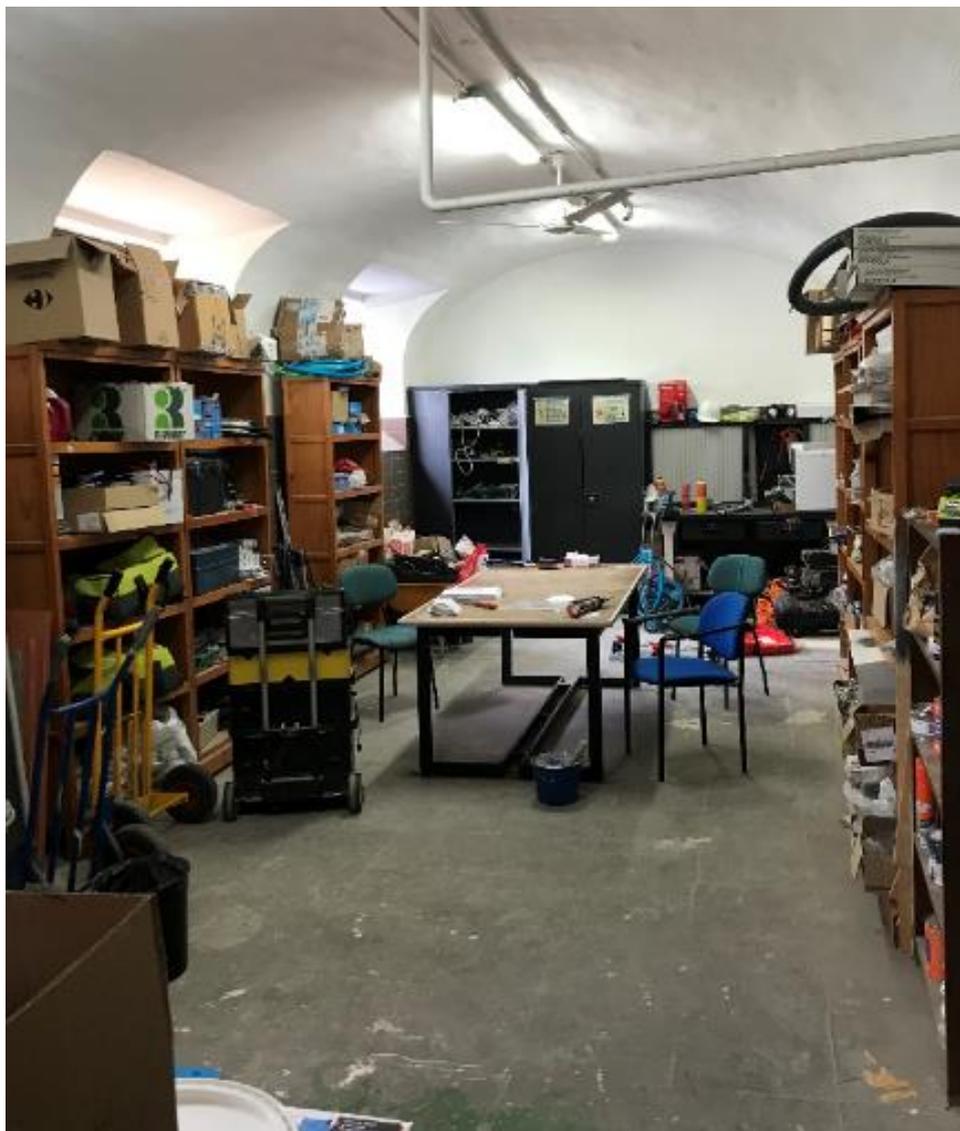
Imagen 23 Falta de zonas de almacenaje, clasificado y sistema de climatización en dependencias de mantenimiento. Fuente: Elaboración propia

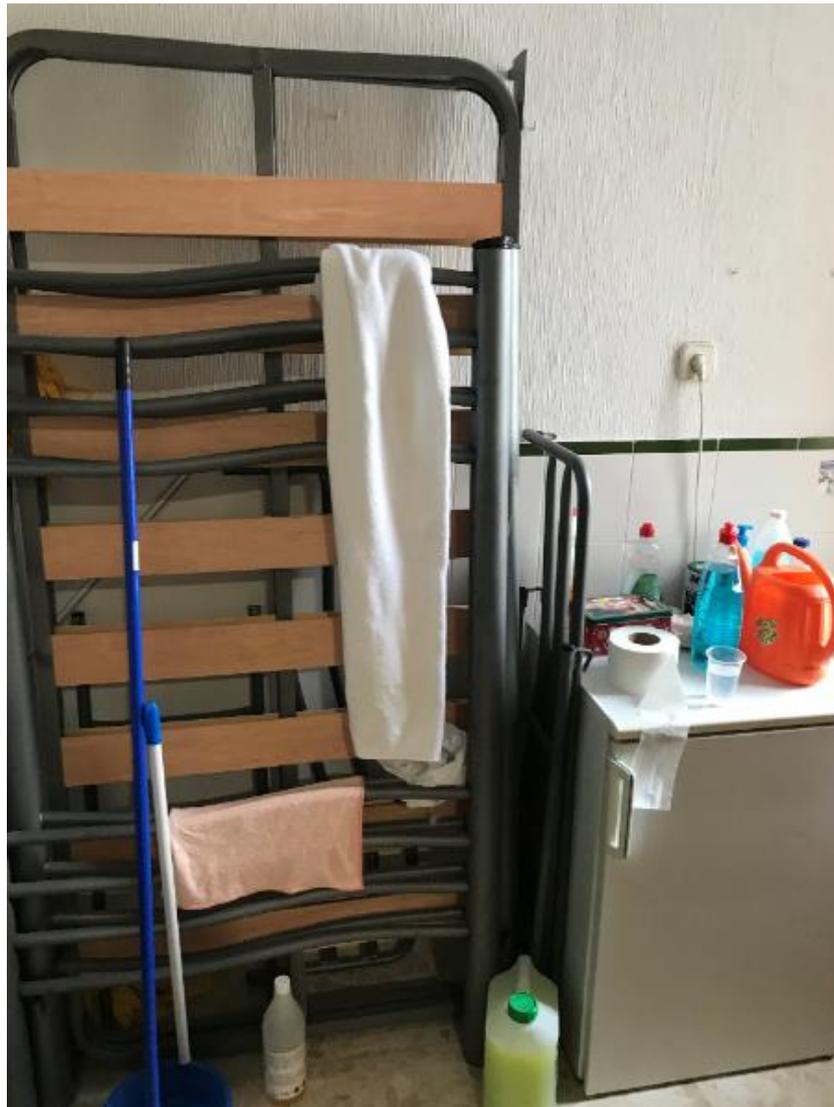
Imagen 24 Lavandería de la 3ª planta usada como zona de almacén. Fuente: Elaboración propia.

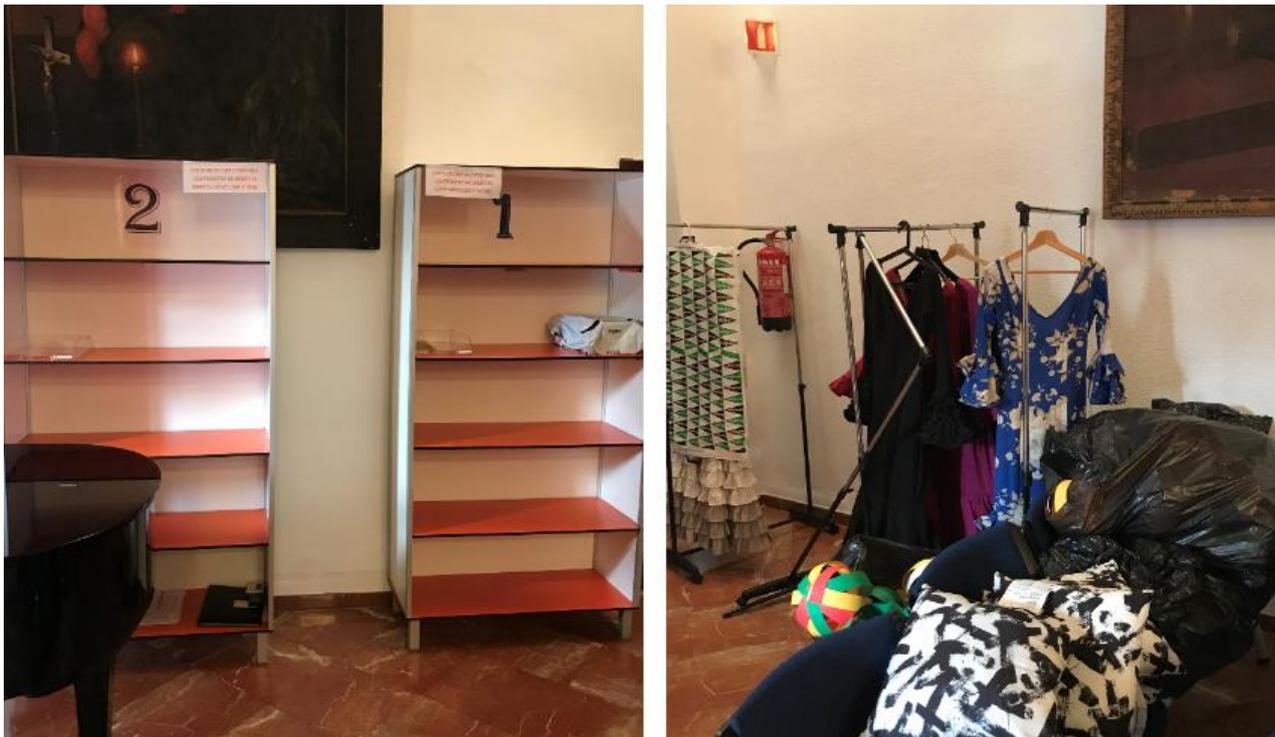
Imagen 25 Salón de actos usado como zona de almacén. Fuente: Elaboración propia.

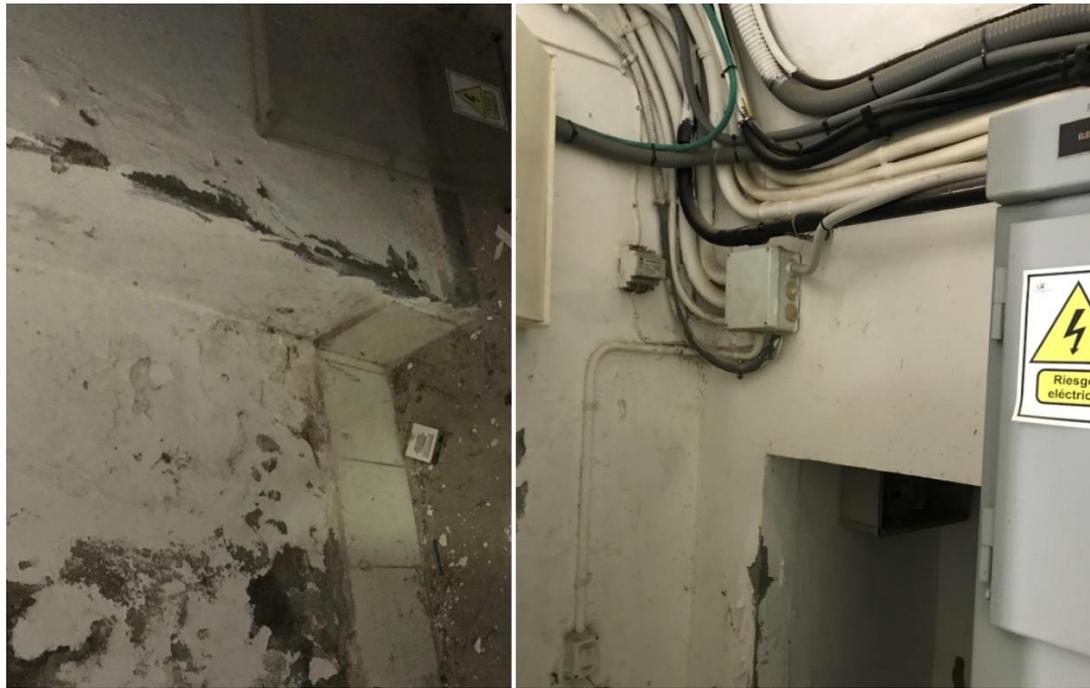
Imagen 28 Estado actual de la instalación y el entorno del CGMP. Fuente: Elaboración propia.

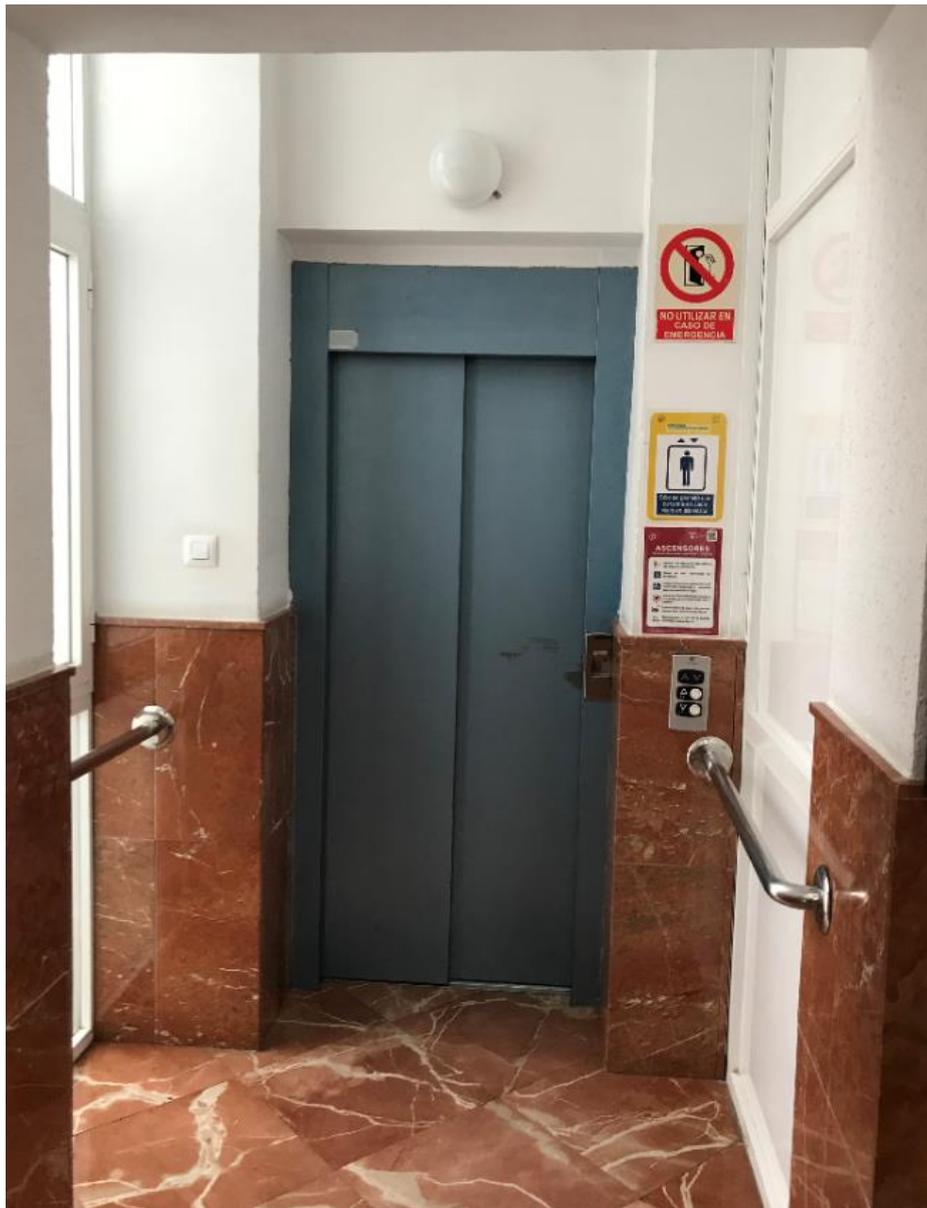
Imagen 30 Colapso del único ascensor que da servicio a los usuarios del edificio. Fuente: Elaboración propia.

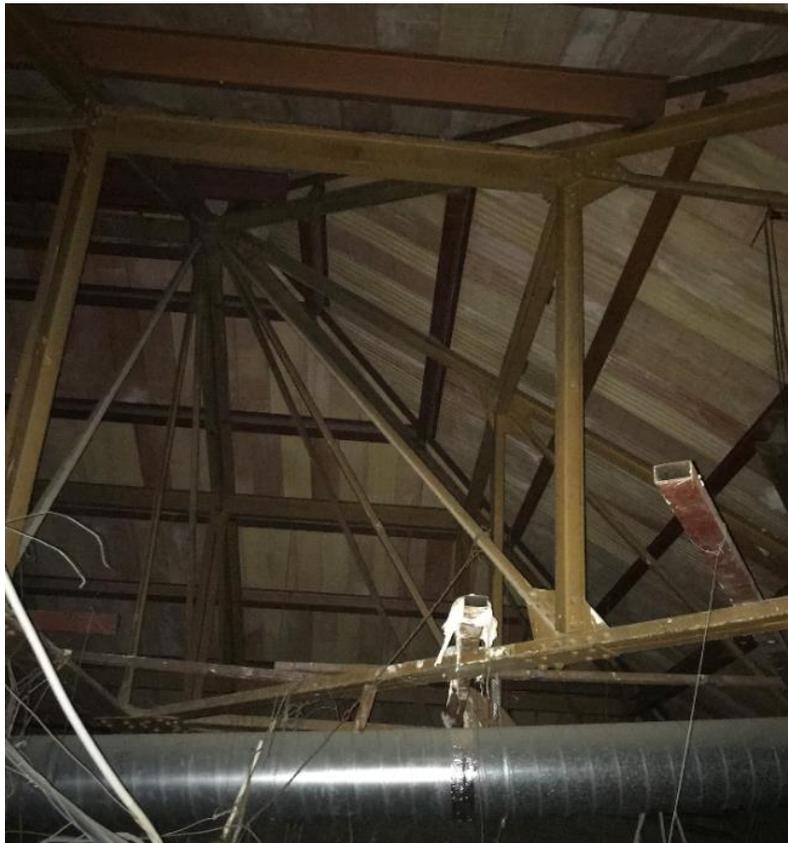
Imagen 31 Cubierta sin aislamiento del castillete central del edificio. Fuente: Elaboración propia.

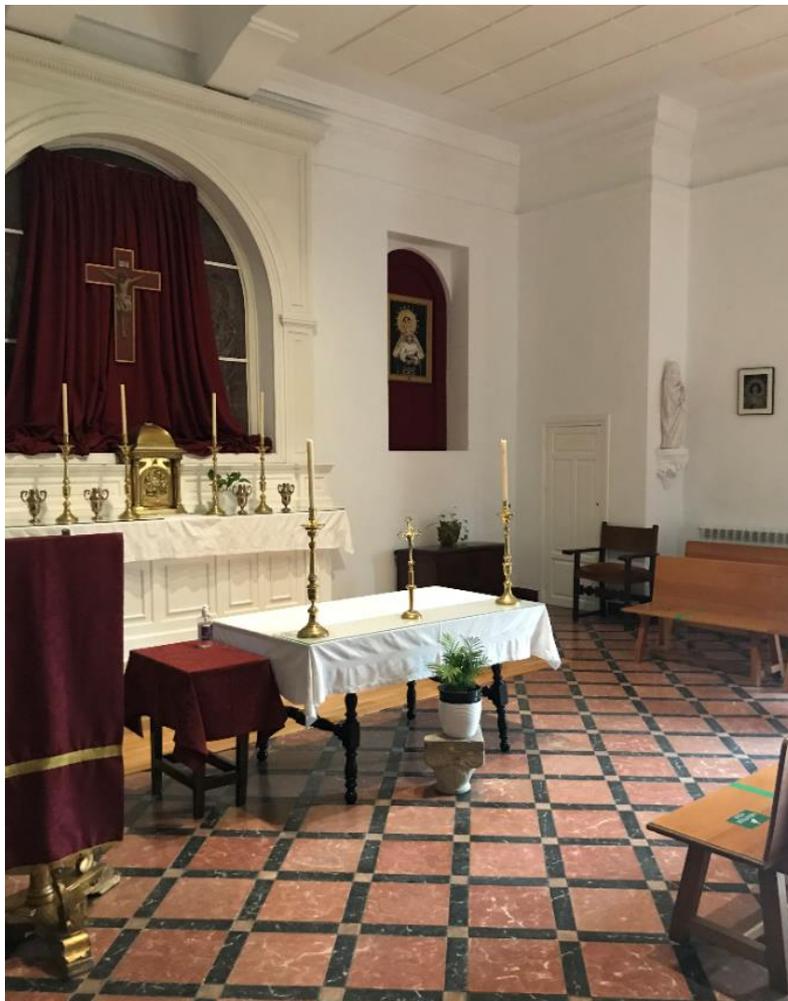
Imagen 36 Estado actual de la capilla. Fuente: Elaboración propia.

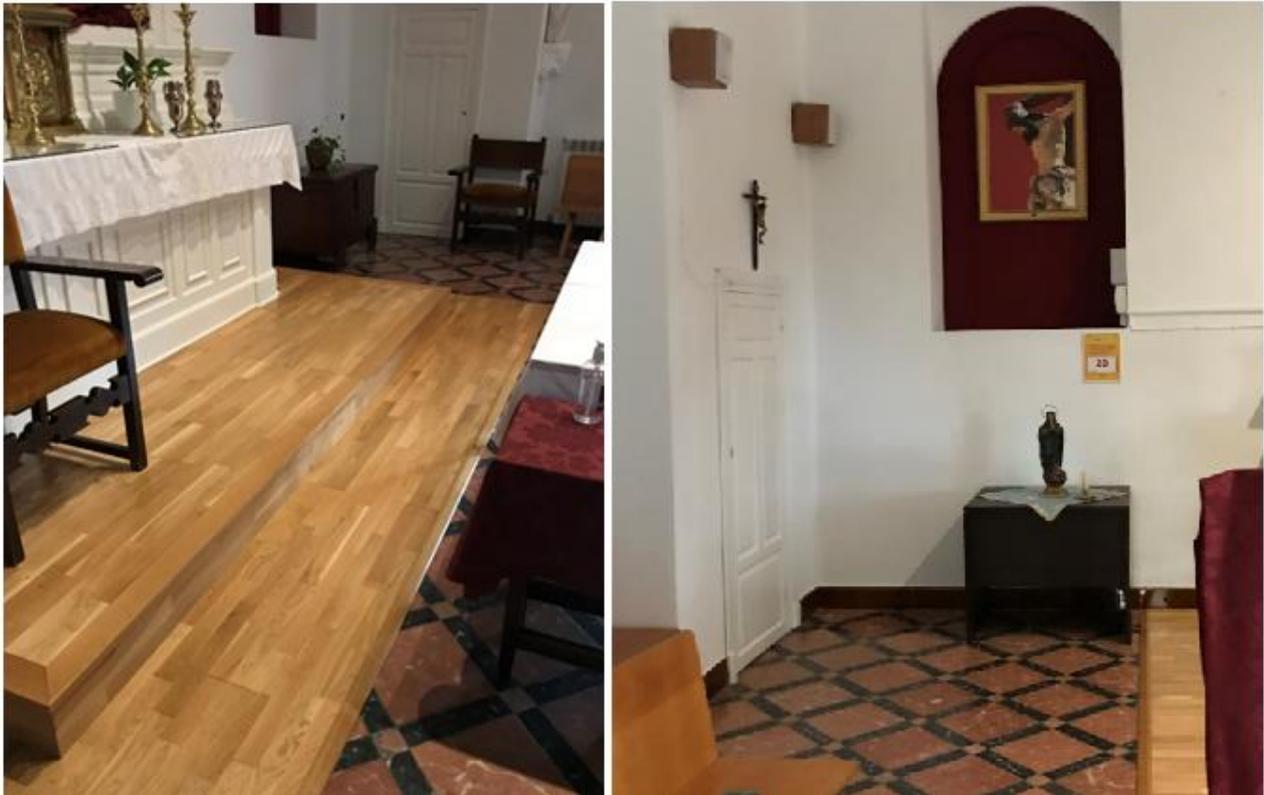
Imagen 37 Izquierda-Entarimado del altar. Derecha-obsolencia de carpinterías e instalaciones vistas. Fuente: Elaboración propia.

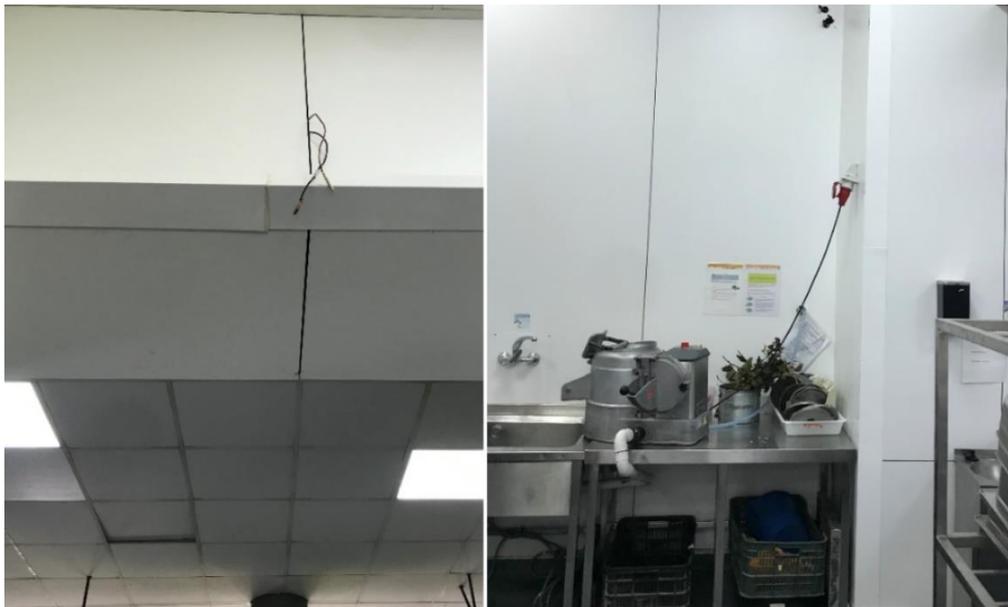
Imagen 40 Distribución actual de la instalación eléctrica que se plantea mejorar. Fuente: Elaboración propia.

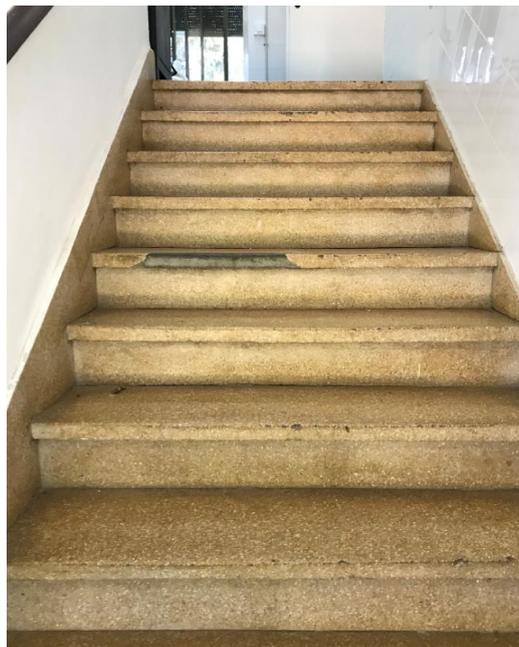
Imagen 41 Considerable deterioro de la zona de escalera. Fuente: Elaboración propia.

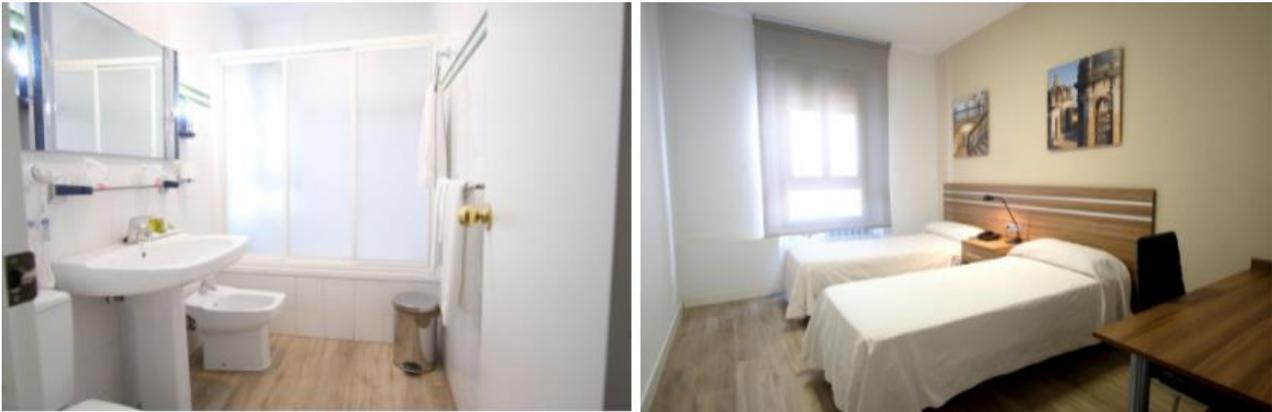
Imagen 44 Estado actual de las habitaciones de la tercera planta. Fuente: Elaboración propia.

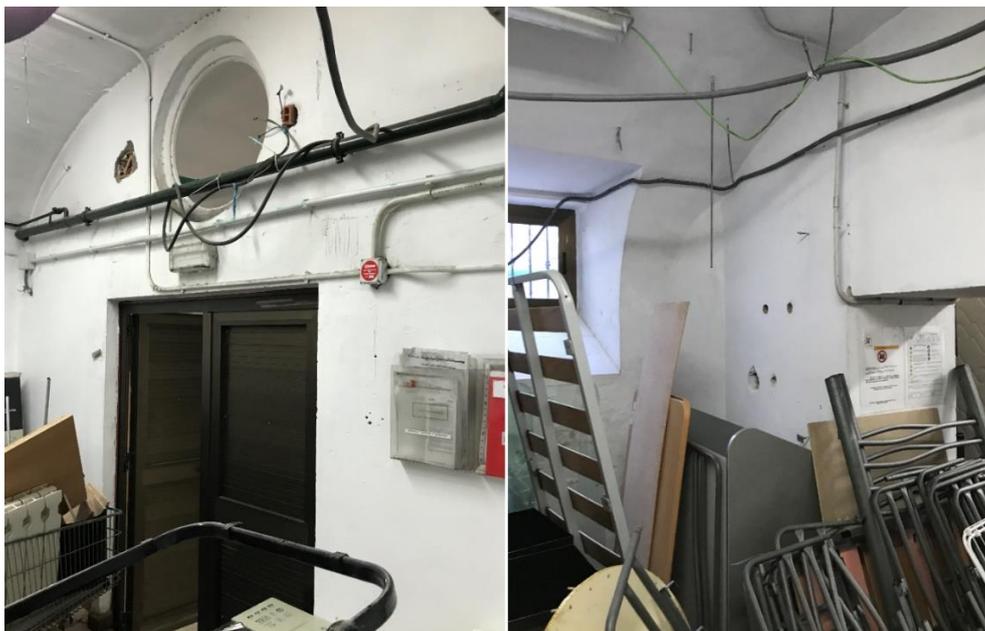
Imagen 49 Estado actual de la sala de calderas de la planta sótano. Fuente: Elaboración propia.

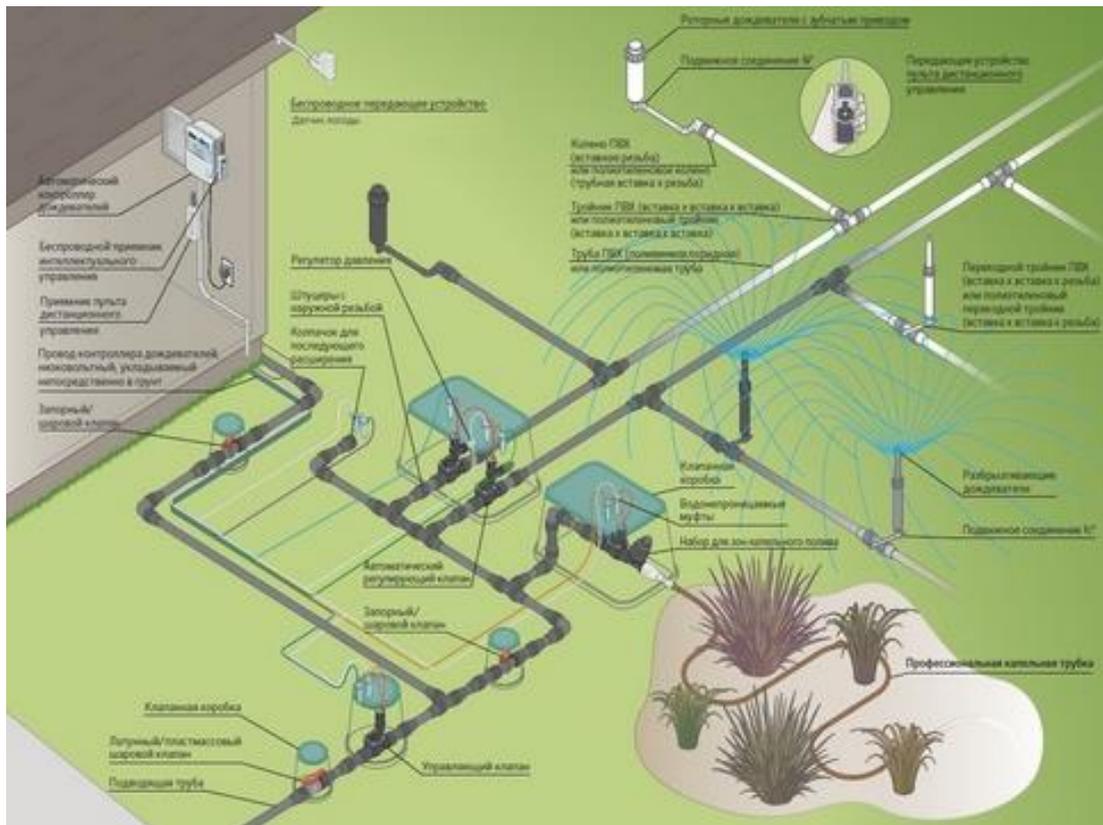
Imagen 51 Esquema conceptual de sistema de riego centralizado. Fuente: <https://ecohotnadzor31.ru/es>

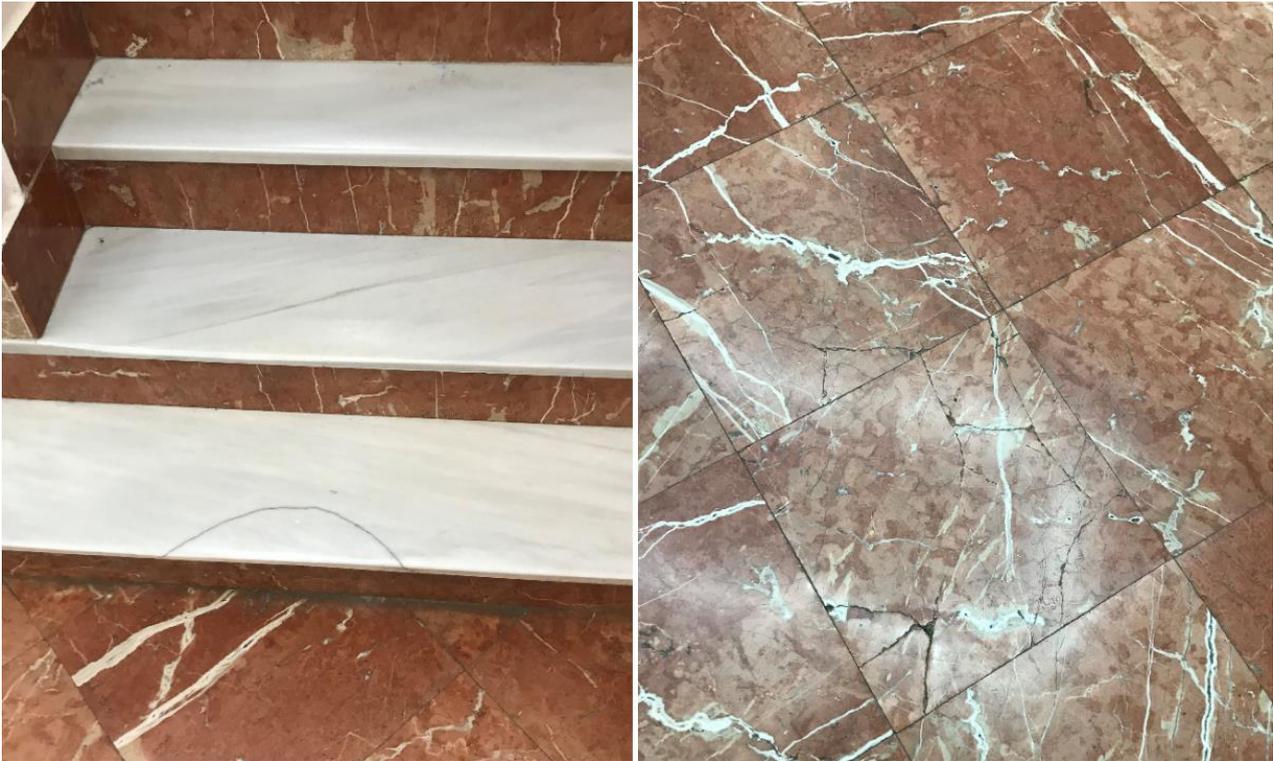
Imagen 52 Estado actual de los revestimientos del núcleo principal de escaleras. Fuente: Elaboración propia.

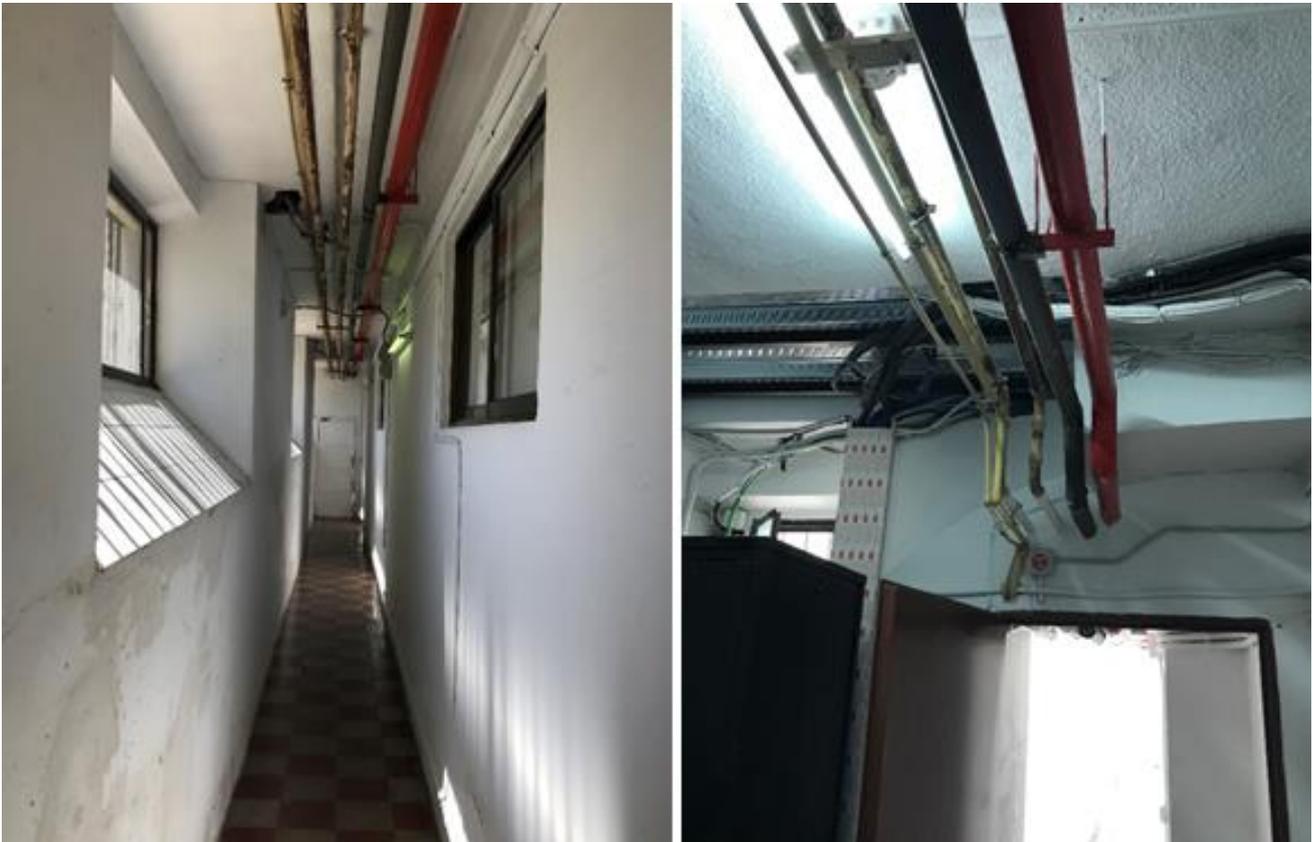
Imagen 54 Estado actual de los pasillos de servicio. Fuente: Elaboración propia.
