Escuela Técnica Superior de
Arquitectura de Sevilla, ETSAS

“Calidad de aire interior y condiciones térmicas en centros de trabajo y su idoneidad en la actual situación de pandemia”

Caso de estudio: Centro Multifuncional Miguel Hernández en La Puebla de Cazalla, Sevilla.

Trabajo Fin de Grado en Fundamentos de la Arquitectura, grupo B

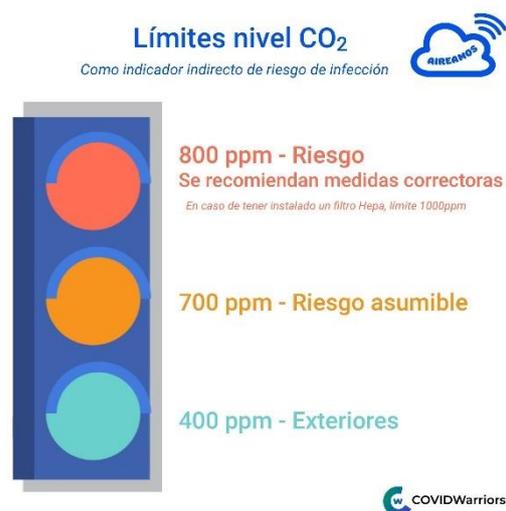
Fig. 06. Límites representados en un semáforo para hacer fácilmente comprensible los valores de nivel de CO₂ y sus riesgos en espacios interiores. Esquema obtenido de la organización Aireamos.org. (Infografía)

- 400 ppm (aprox.), para espacios exteriores al aire libre
- 700 ppm, como límite de riesgo asumible en espacios interiores
- 800 ppm en adelante, como valor que, en espacios interiores suponiendo ya un riesgo para los ocupantes de un local.
- 900 ppm sería el límite establecido por el RITE 2013 para locales categorizados como IDA 2 (centros de trabajos, aulas docentes...)
- 1000 ppm sería el límite recomendado por la OMS para ambientes saludables.

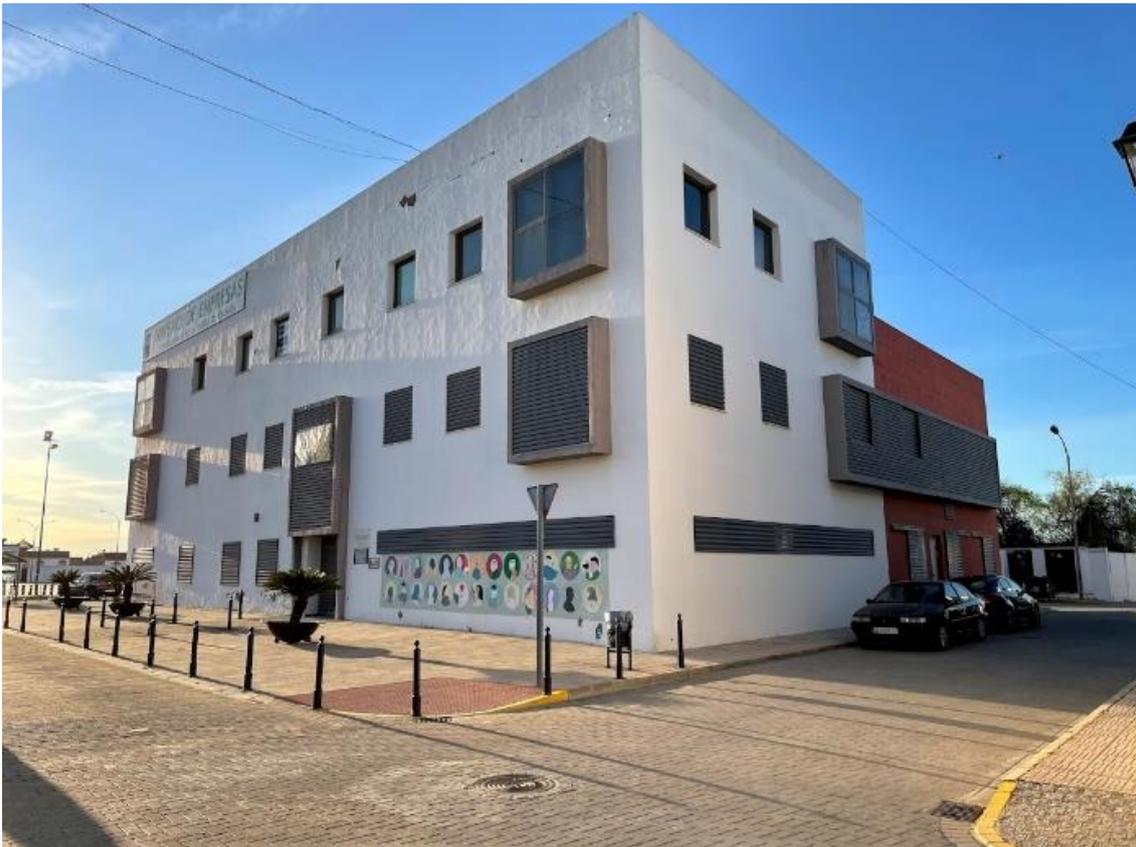
Fig. 10. Centro Miguel Hernández, La Puebla de Cazalla (Sevilla) C.P. 41540. Fuente: fotografía realizada por el autor. (Imagen)

Para el desarrollo del estudio se ha optado por el Centro Multifuncional Miguel Hernández ubicado en Av. Dr. Espinosa, no.54, La Puebla de Cazalla, Sevilla (Fig.10). Se trata de un centro que alberga diferentes actividades como

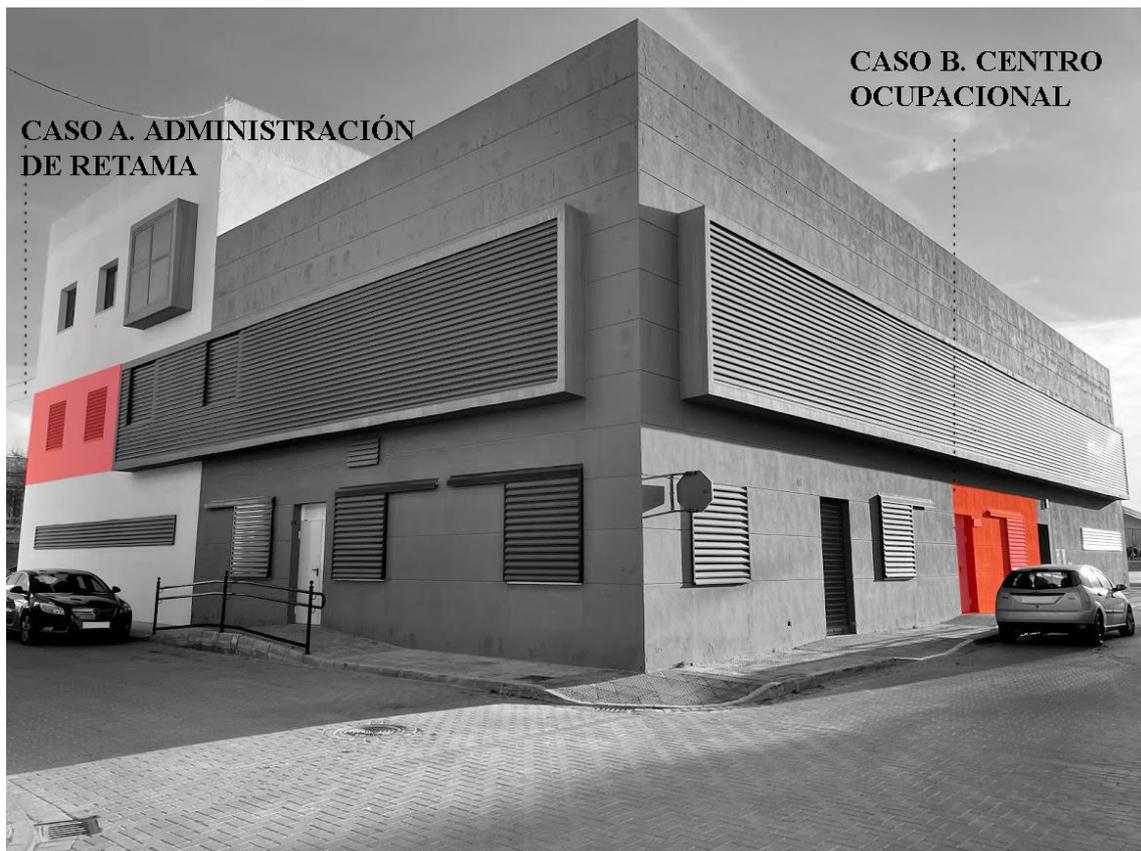
Fig. 13. Centro Miguel Hernández, Espacios caso de estudio: Caso A (A.R.) y Caso B (C.O.) Fuente: fotografía realizada por el autor. (Imagen)

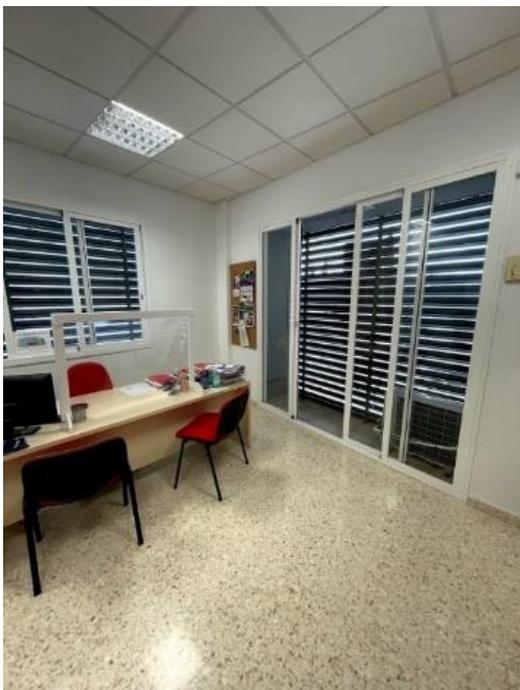
Fig. 14. Caso A, interior de la Administración Retama. Fuente: fotografía realizada por el autor. (Imagen)

Este local se encuentra ocupado por tres trabajadores que usualmente no coinciden simultáneamente. Es posible la visita de, hasta dos usuarios, para hacer consultas, lo que no es demasiado frecuente. Su horario de trabajo se efectúa en dos turnos: de mañana de 09.00 h a 14.00 h y de 16.00 h a 20.00 h de tarde.

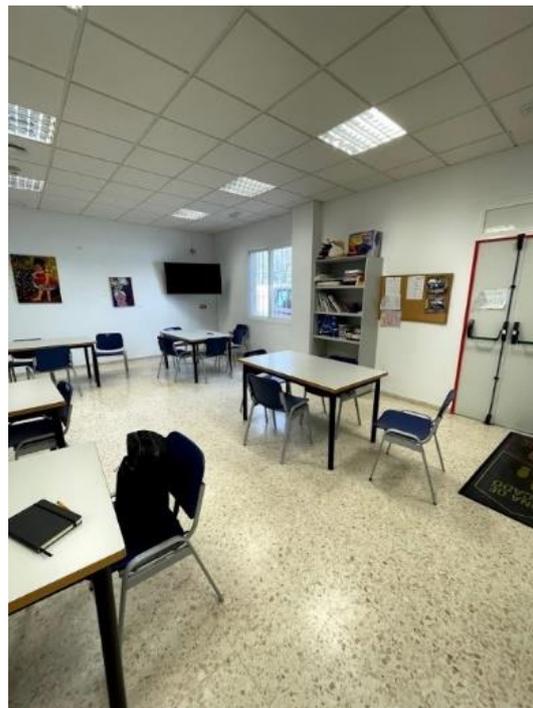
Fig. 15. Caso B, interior del Centro Ocupacional. (C.O.) Fuente: fotografía realizada por el autor. (Imagen)

Nuestro segundo caso de estudio es utilizado por 9 usuarios (8 + monitor/a) en la actual situación de pandemia, ya que lo usual sería un grupo de mayor número de ocupantes, sin dividir, en diferentes locales del centro. El horario de ocupación es desde las 08.00h a las 16.00h, produciéndose un descanso diario a las 11.00 h, además de visitas de 1 h a otras instalaciones de la localidad.

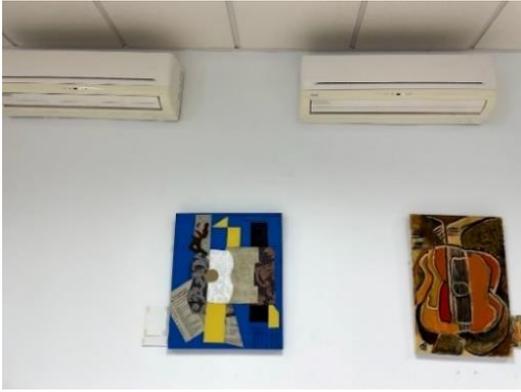
Fig. 16. Unidades interiores equipo Split en el interior del centro ocupacional de potencia eléctrica de 1000 W cada unidad. (Imagen)

Se contempla como único sistema de ventilación del tipo natural. En cuanto a instalaciones de climatización, está dotado de sistemas de expansión directa con equipos partidos split (solo frío) en el interior de los diferentes locales. (Fig. 16 y 17). En épocas frías es común el uso de calefactores (infrarrojos) debajo de los escritorios de trabajo o radiadores de aceite conectados a la red eléctrica. (Fig. 18)

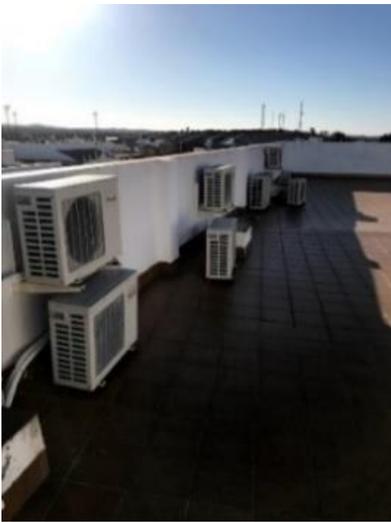
Fig. 17. Unidades exteriores del sistema de expansión directa ubicados en la cubierta del edificio con hueco para la red de conductos por el interior. (Imagen)

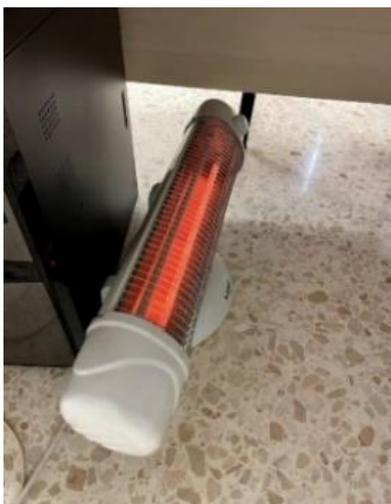
Fig. 18. Calefactor eléctrico infrarrojo bajo mesa de trabajo en local de administración de Retama. Fuente: fotografía realizada por el autor. (Imagen)

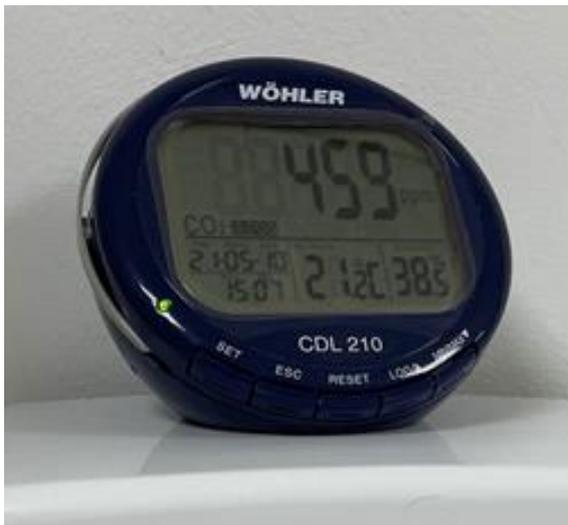
Fig. 19. Wöhler CDL210. Fuente: fotografía tomada de por el autor. (Imagen)

estaciones: frías, media estación fría y media estación calurosa. (Fig.19)

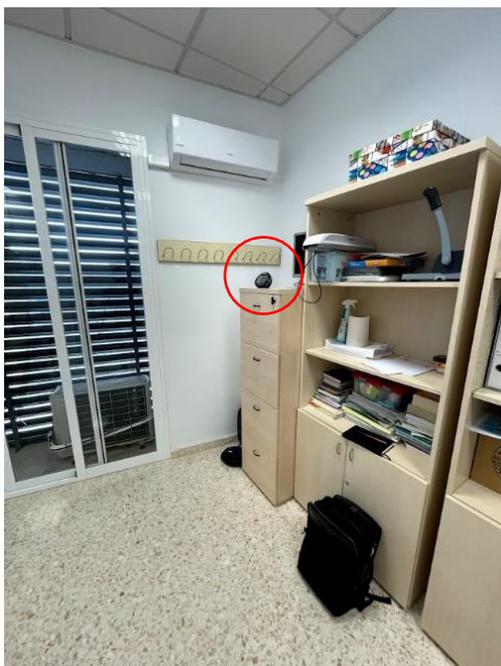
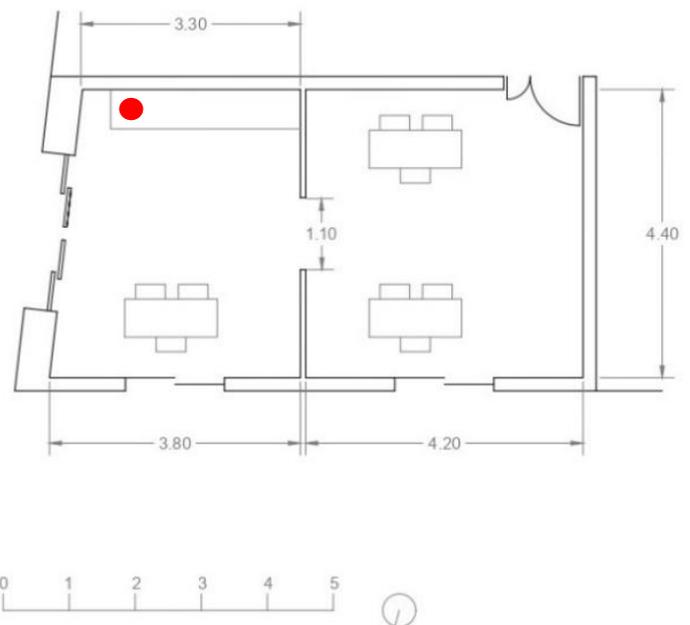
Fig. 20. Ubicación del dispositivo en caso A. Fuente: elaborado por el autor. (Imagen y plano)

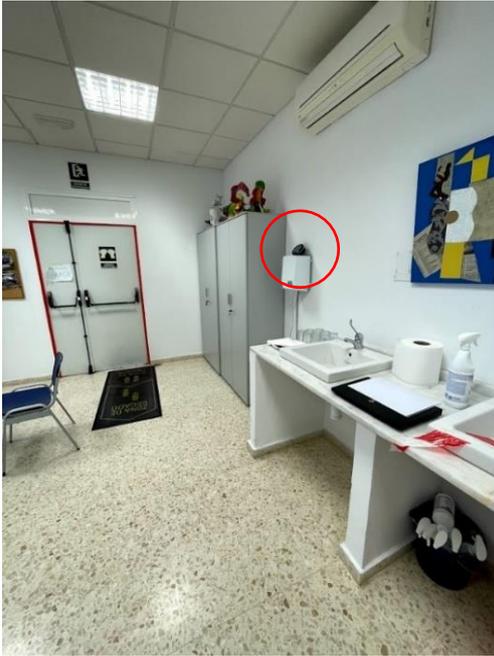
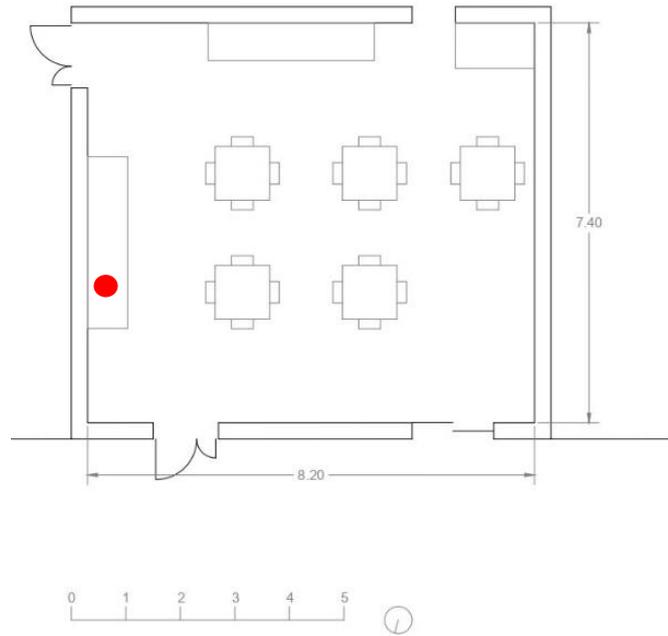
Fig. 21. Ubicación del dispositivo en caso B. Fuente: elaborado por el autor. (Imagen y plano)

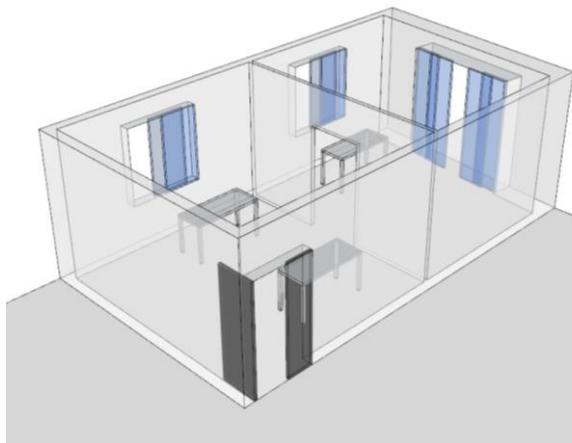
Fig. 25. Volumetría general del local A. Fuente: elaborado por el autor. (Imagen)

Para el primer caso (Fig. 25), disponemos de un total de tres huecos en fachada. Dos de ellos darían frente a la Calle Piyaya (fachada este del edificio), con una superficie de hueco de 2.25 m² de superficie (1.5 x 1.5 m). Estaría a 0.80 m respecto al suelo, montando una carpintería de aluminio de doble hoja corredera que proporciona una apertura real de 0.91 m² (Fig. 26). El tercer hueco lo encontraríamos en la fachada sur (Avd. Dr. Espinosa), su superficie es mayor: 6.25 m² (2.5 x 2.5 m) y arranca desde el suelo. Está compuesta por cuatro hojas correderas que podrían abrir dos hojas con una apertura real de 2.73 m² (Fig. 27). La puerta de acceso a la administración es de 1.30 x 2.10 m. Conecta el local con el pasillo de distribución general de la planta primera.

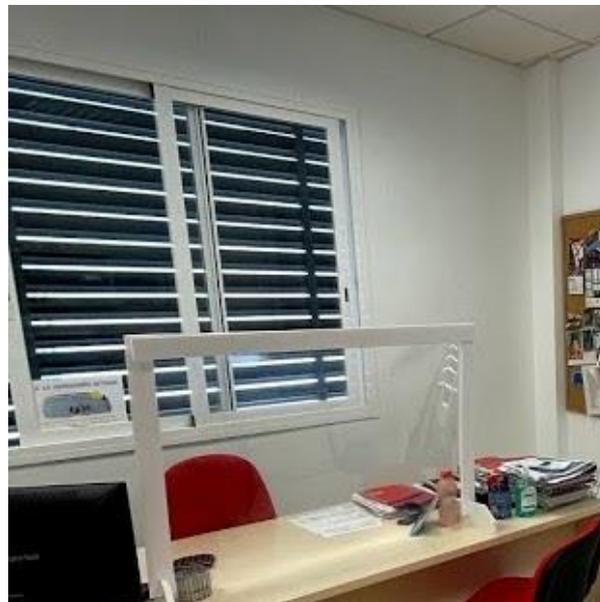
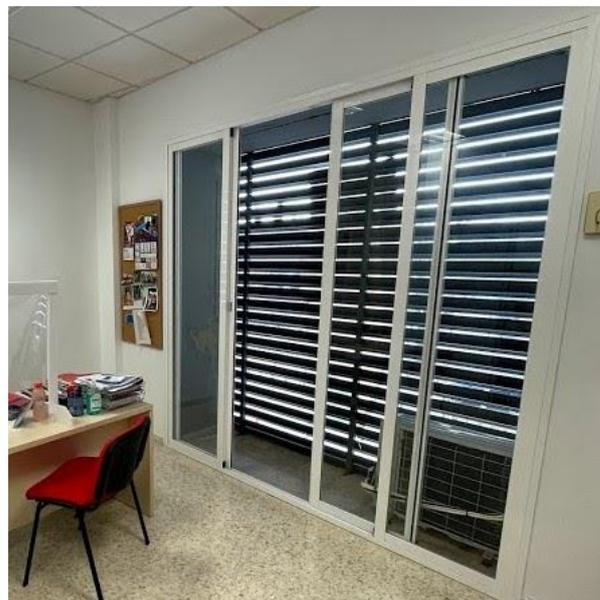
Fig. 26. Hueco de la fachada este (A.R.)

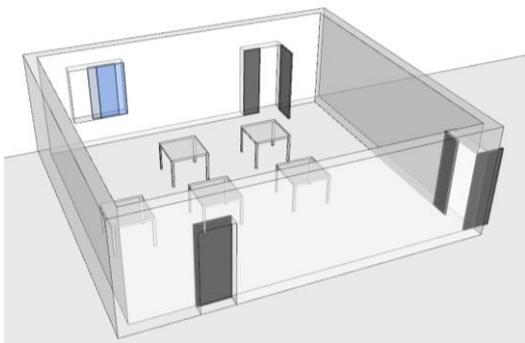
Fig. 28. Volumetría general del local A. Fuente: elaborado por el autor. (Imagen)

En el segundo caso (Fig. 28 y 33), disponemos de dos huecos hacia el exterior, ventana y puerta de acceso, que dan frente a la Calle Baños, fachada norte del edificio. Cuenta con una ventana de superficie 2.25 m^2 ($1.5 \times 1.5 \text{ m}$), de doble hoja corredera (Fig. 29) y una puerta de acceso directo a la vía pública de $1.30 \times 2.10 \text{ m}$ (Fig. 30). Ésta se utiliza como entrada y salida de usuarios.

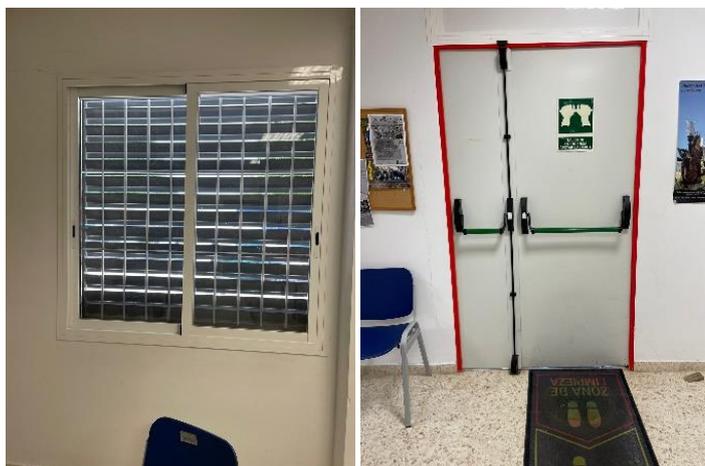
Fig. 29. Ventana a C/Baños (C.O.)

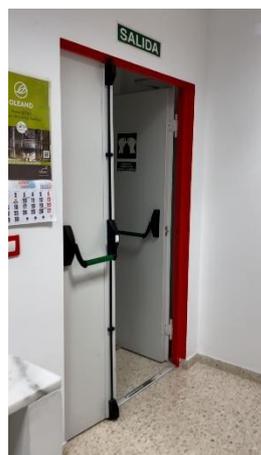
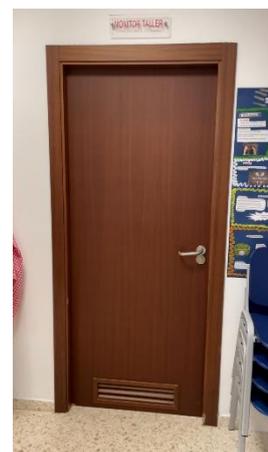
Fig. 31. Puerta acceso pasillo (C.O.)

En el interior se encuentran dos puertas: la de acceso directo al pasillo de distribución general de esta zona de planta baja, de $1.30 \times 2.10 \text{ m}$ (Fig. 31), y otra de acceso a un pequeño almacén que, por normal general, siempre permanece cerrada (Fig. 32).

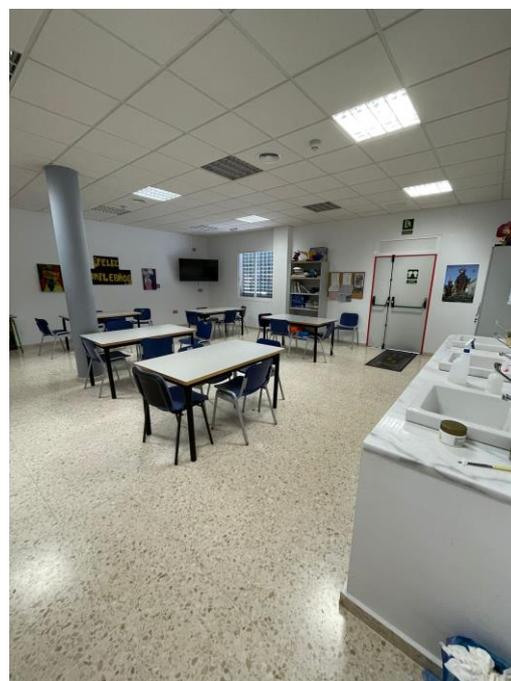
Fig. 33. Vista interior del Centro Ocupacional.

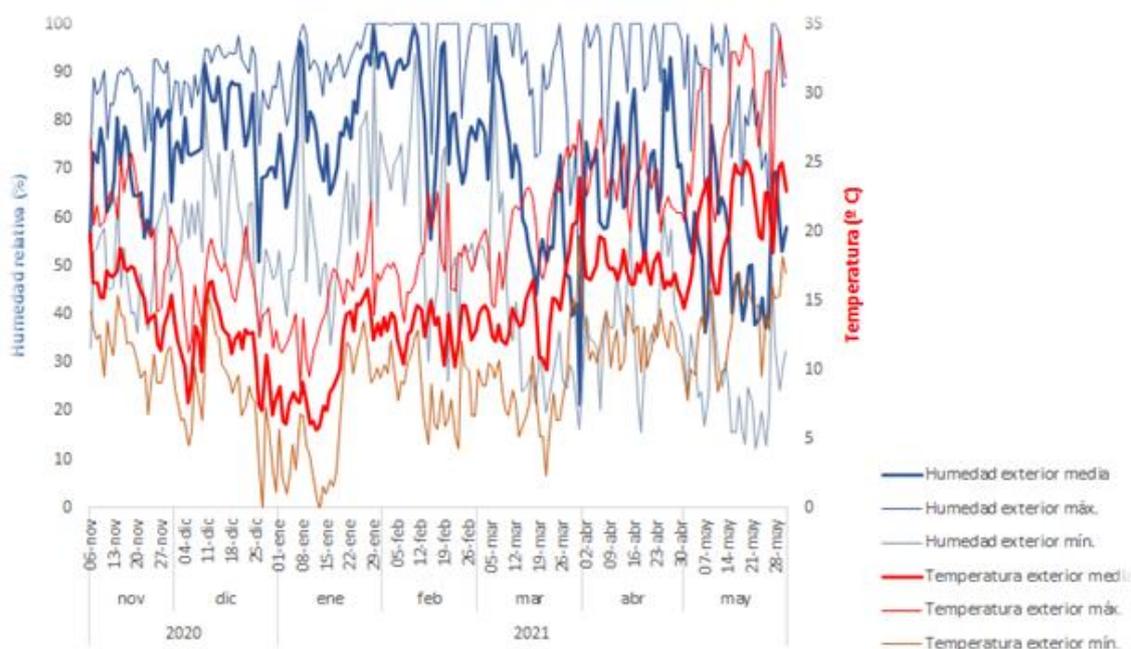
Fig. 36. Gráfica de los valores de temperatura y humedad relativa exteriores. Fuente: datos extraídos de AEMET y transcritos a gráficas de elaboración propia. (Gráfica)

En la gráfica (Fig. 36) se representa los valores obtenidos por AEMET en cuanto a condiciones ambientales exteriores: la humedad relativa se representa en color azul a la izquierda del eje y, y temperatura en rojo en el lado derecho. Se expresan valores medios, máximos y mínimos durante toda la campaña de monitorización, de noviembre 2020 a mayo 2021.

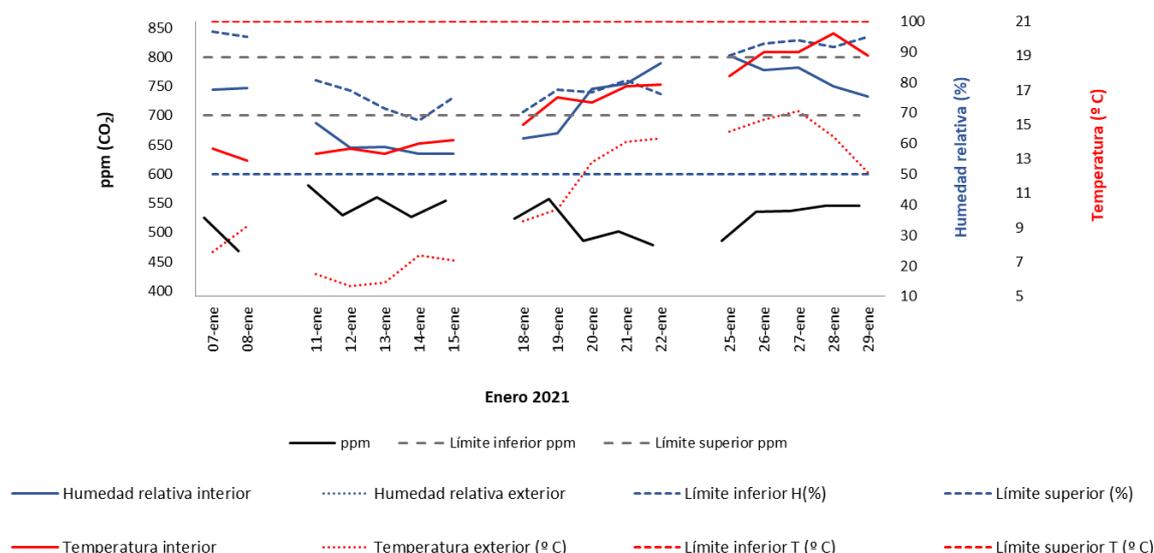
Caso A, enero 2021

Fig. 37. Gráfica comparativa de valores recopilados durante la monitorización y comparación con valores recomendados, caso A enero 2021. Fuente: gráfica de elaboración propia. (Gráfica).

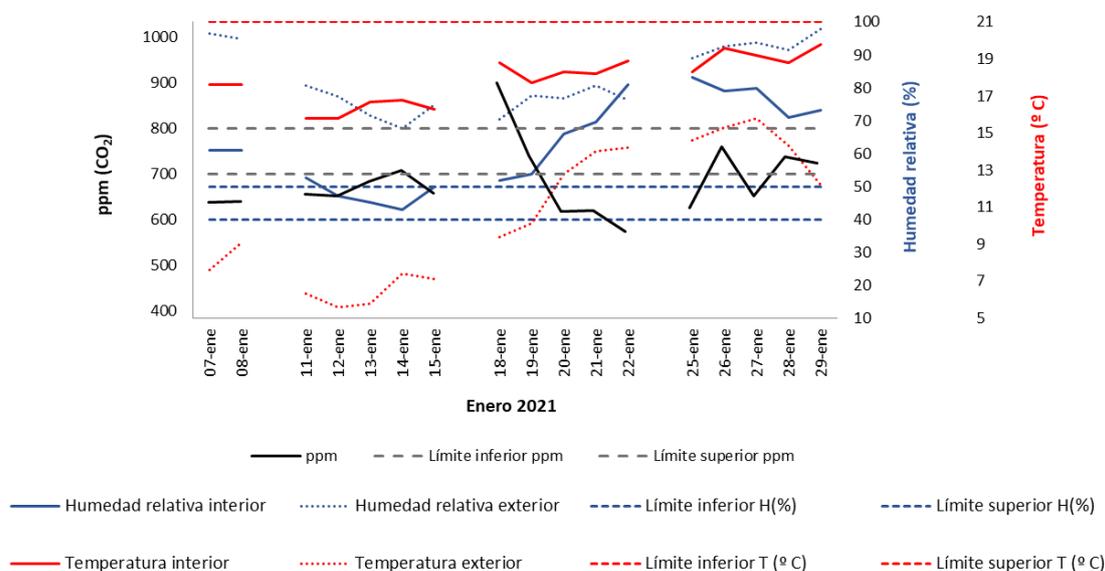
Caso B, enero 2021

Fig. 38. Gráfica comparativa de valores recopilados durante la monitorización y comparación con valores recomendados, caso B enero 2021. Fuente: gráfica de elaboración propia. (Gráfica).

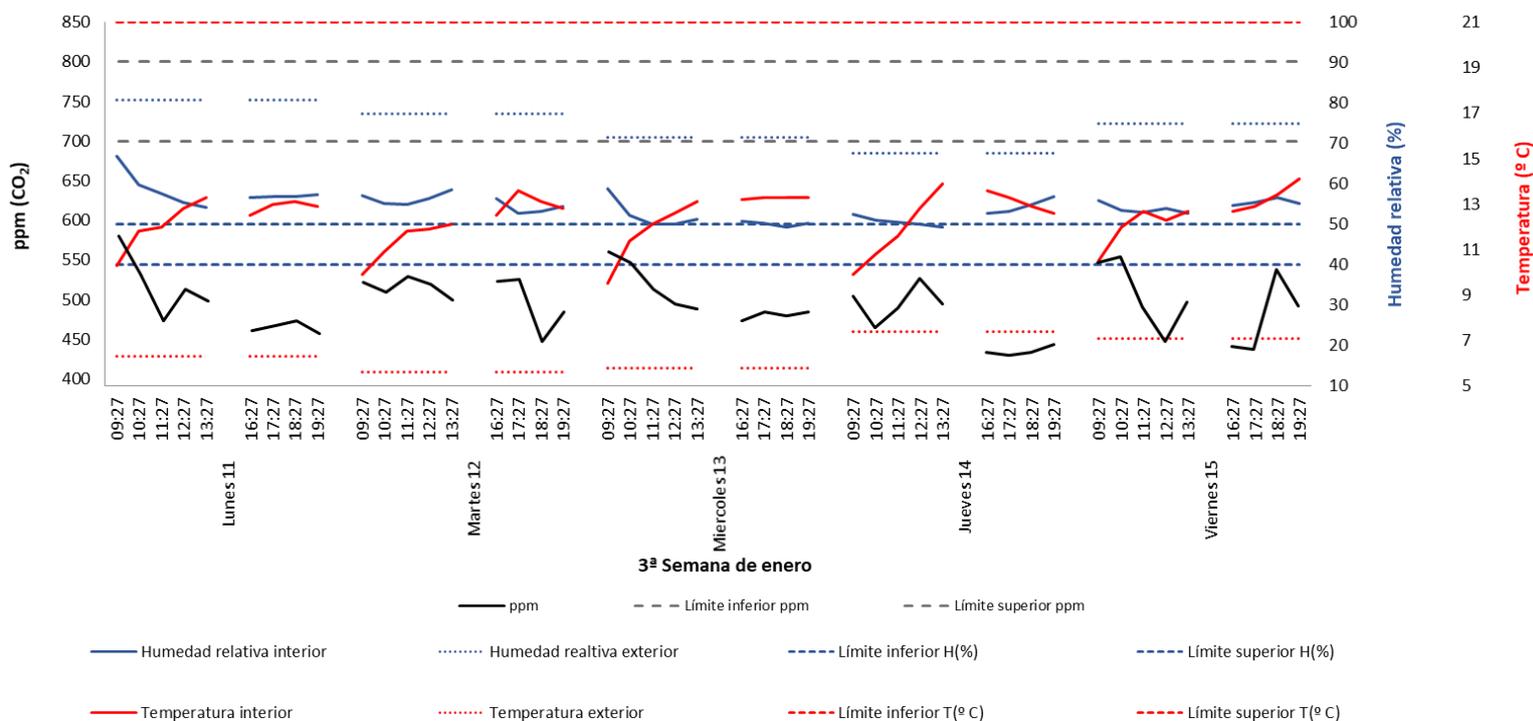
Caso A, 3ª semana de enero 2021

Fig. 40. Gráfica comparativa de valores recopilados durante la monitorización y comparación con valores recomendados, caso A semana de enero. Fuente: gráfica de elaboración propia. (Gráfica).

Como resumen de la 3ª semana del mes de enero podemos comentar que se trata de un espacio adecuadamente ventilado para la actual situación, que prioriza la seguridad a las condiciones higrotérmicas.

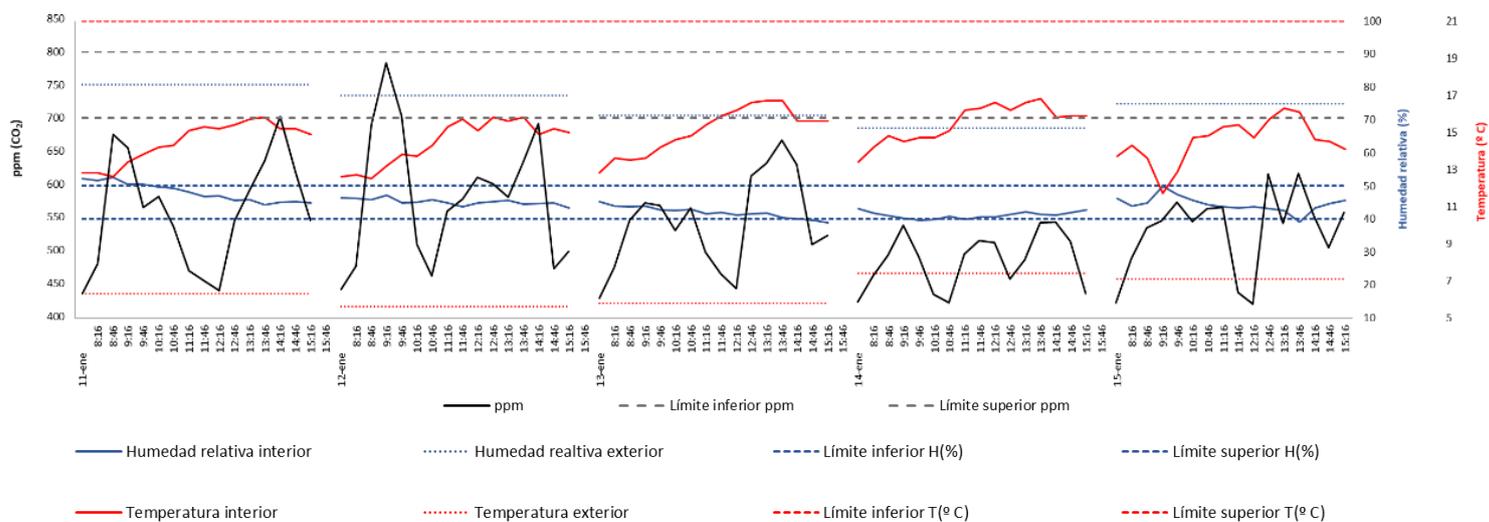
Fig. 41. Gráfica comparativa de valores recopilados durante la monitorización y comparación con valores recomendados, caso B semana de enero. Fuente: gráfica de elaboración propia. (Gráfica).

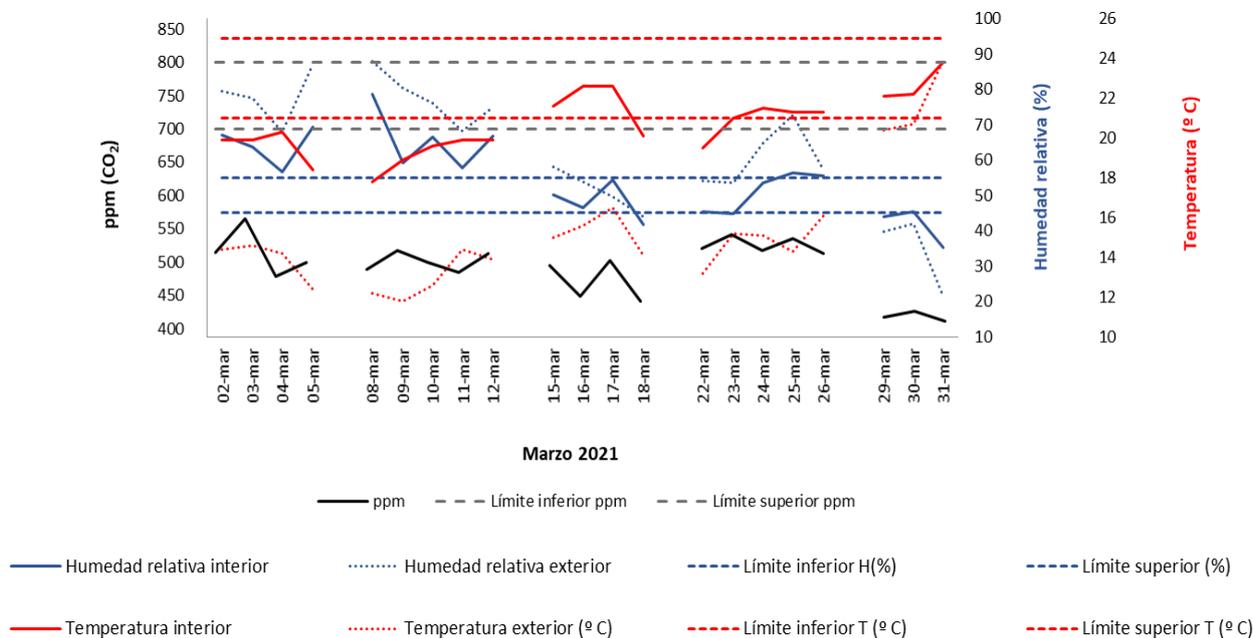
Caso A, marzo de 2021

Fig. 43. Gráfica comparativa de valores recopilados durante la monitorización y comparación con valores recomendados, caso A durante el mes de marzo. Fuente: gráfica de elaboración propia. (Gráfica).

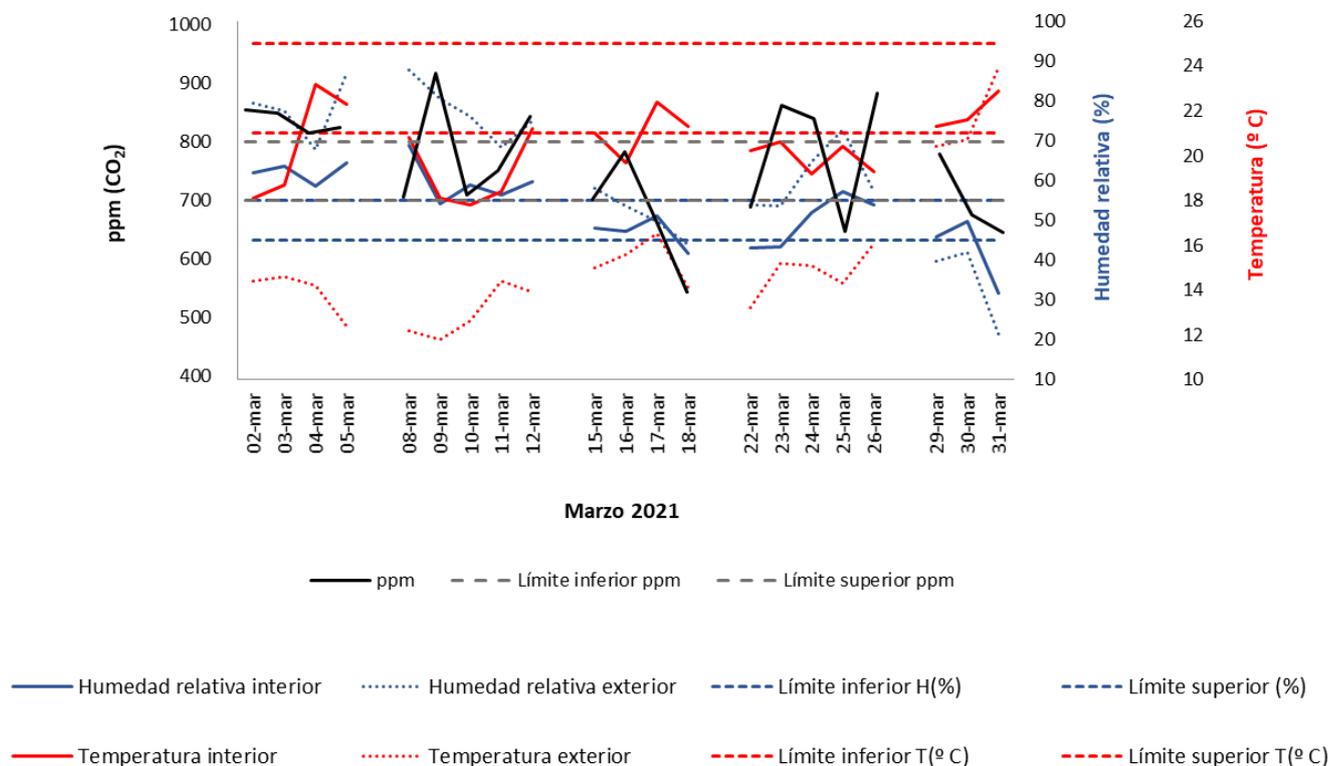
Caso B, marzo de 2021

Fig. 44. Gráfica comparativa de valores recopilados durante la monitorización y comparación con valores recomendados, caso B durante el mes de marzo. Fuente: gráfica de elaboración propia. (Gráfica).

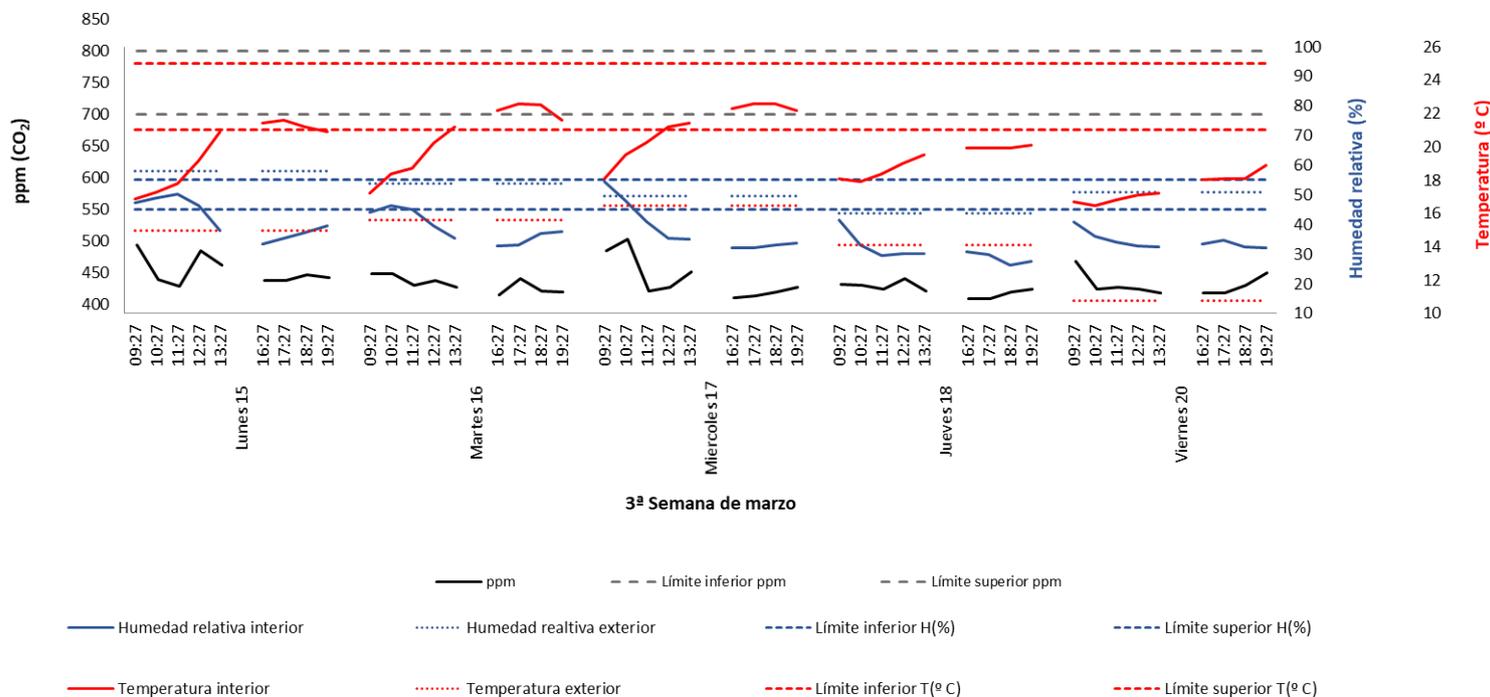
Caso A, 3ª semana de marzo

Fig. 46. Gráfica comparativa de valores recopilados durante la monitorización y comparación con valores recomendados, caso A durante la semana de marzo. Fuente: gráfica de elaboración propia. (Gráfica).

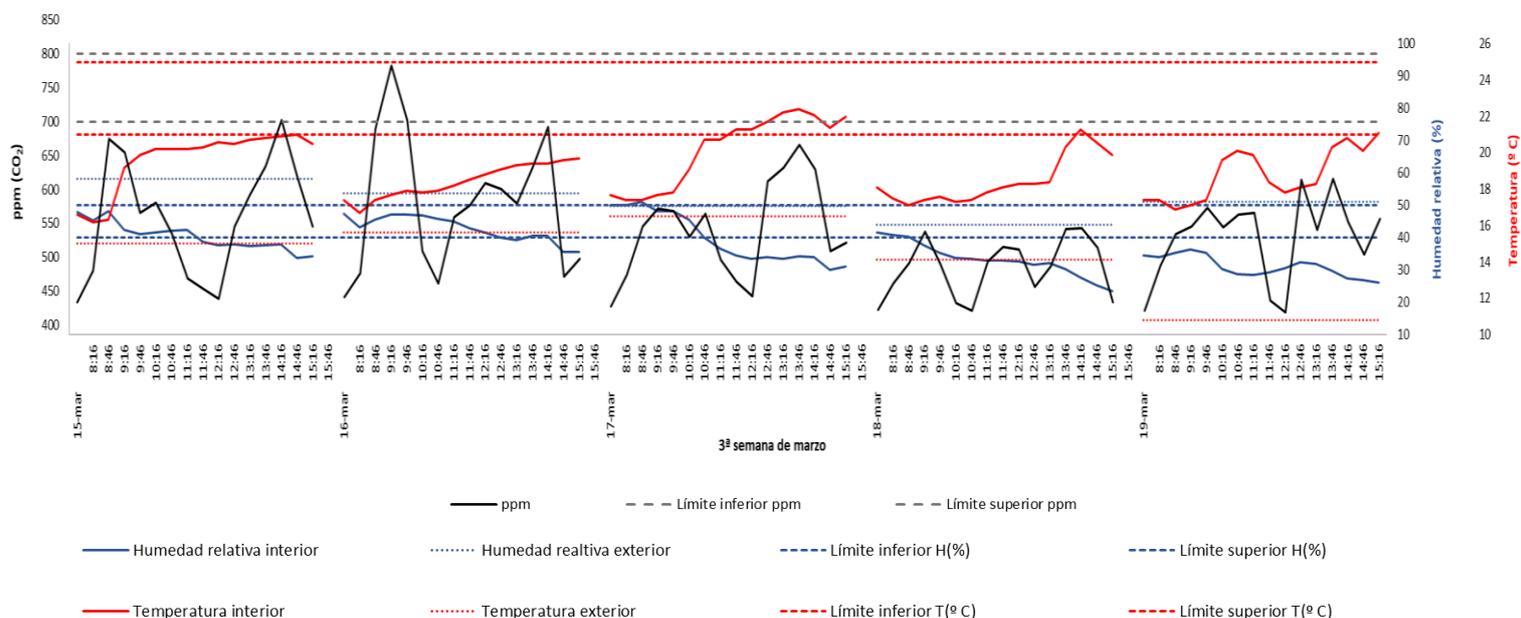
Caso B, 3ª semana de marzo

Fig. 47. Gráfica comparativa de valores recopilados durante la monitorización y comparación con valores recomendados, caso B durante la semana de marzo. Fuente: gráfica de elaboración propia. (Gráfica).

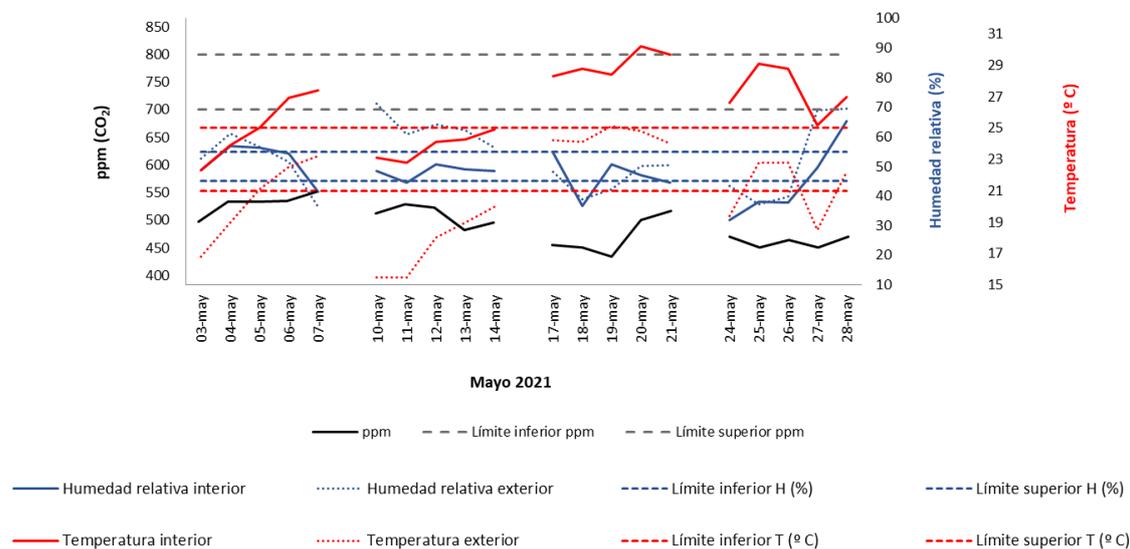
Caso A, mayo 2021

Fig. 49. Gráfica comparativa de valores recopilados durante la monitorización y comparación con valores recomendados, caso A mayo 2021. Fuente: gráfica de elaboración propia. (Gráfica).

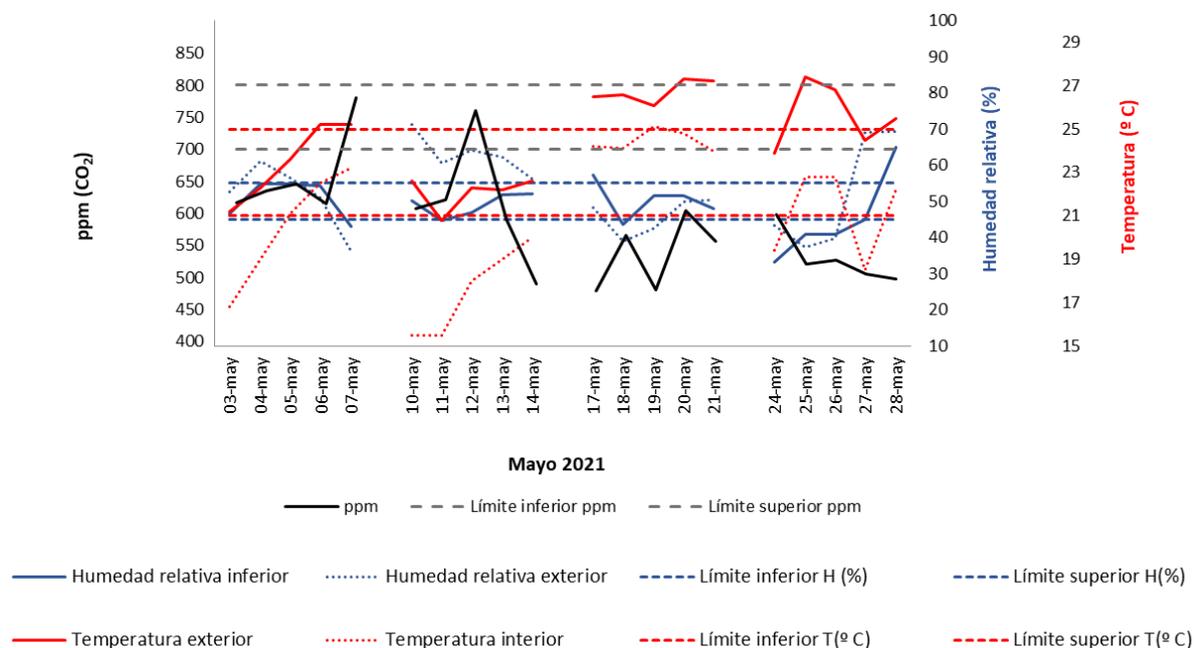
Caso B, mayo 2021

Fig. 50. Gráfica comparativa de valores recopilados durante la monitorización y comparación con valores recomendados, caso B mayo 2021. Fuente: gráfica de elaboración propia. (Gráfica)

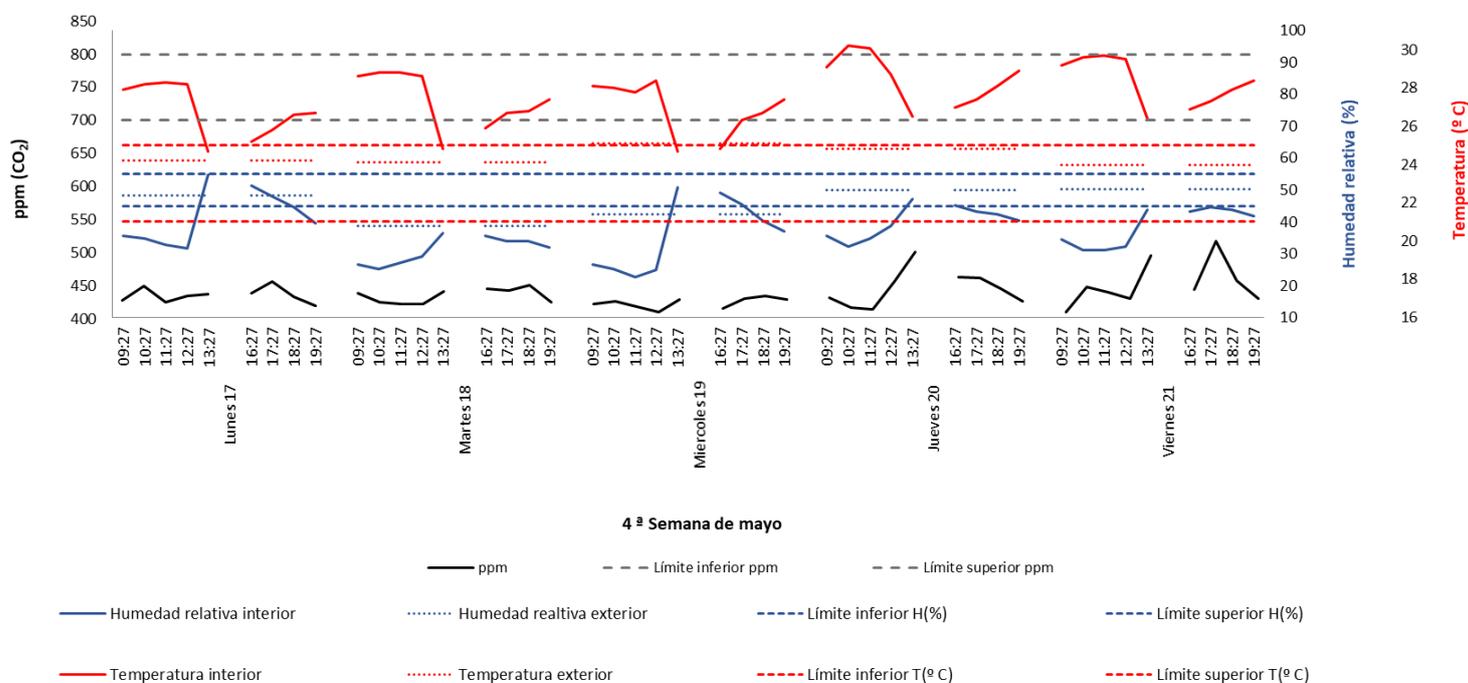
Caso A, 4ª semana de mayo de 2021

Fig. 52. Gráfica comparativa de valores recopilados durante la monitorización y comparación con valores recomendados, caso A semana de mayo. Fuente: gráfica de elaboración propia. (Gráfica).

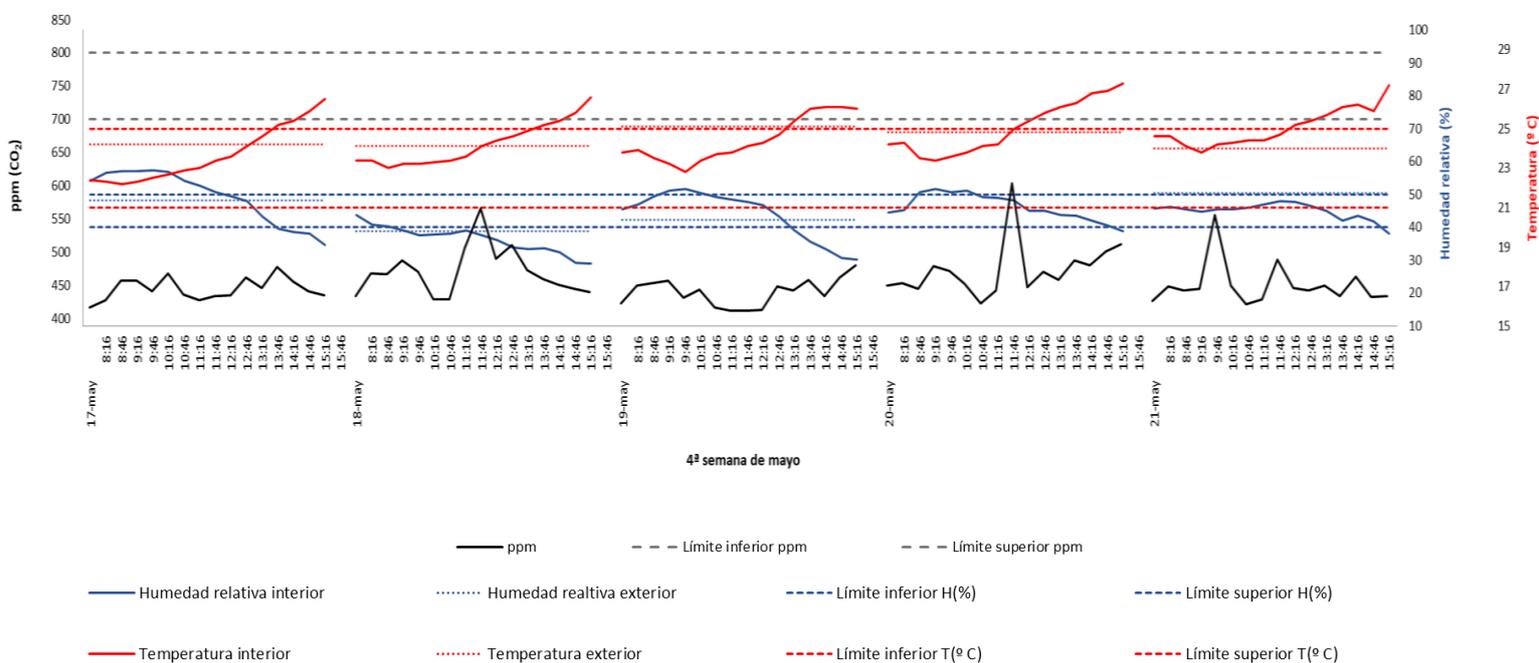
Caso B, 4ª semana de mayo de 2021

Fig. 53. Gráfica comparativa de valores recopilados durante la monitorización y comparación con valores recomendados, caso B semana de mayo. Fuente: gráfica de elaboración propia. (Gráfica).

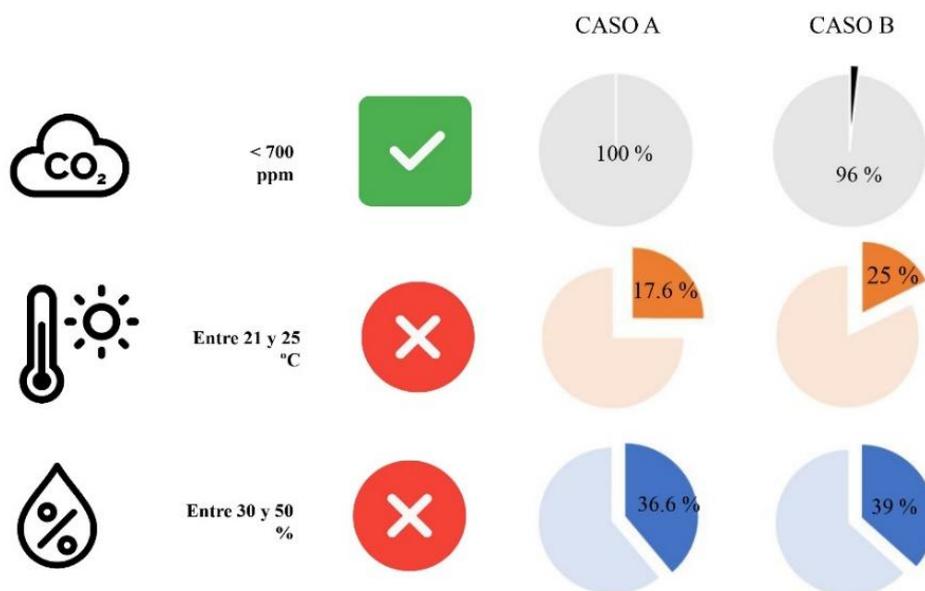
Fig. 55. Esquema resumen de variables obtenidas durante el periodo de monitorización de variables interiores de los casos de estudio y su adecuación. Fuente: elaboración propia. (Infografía).

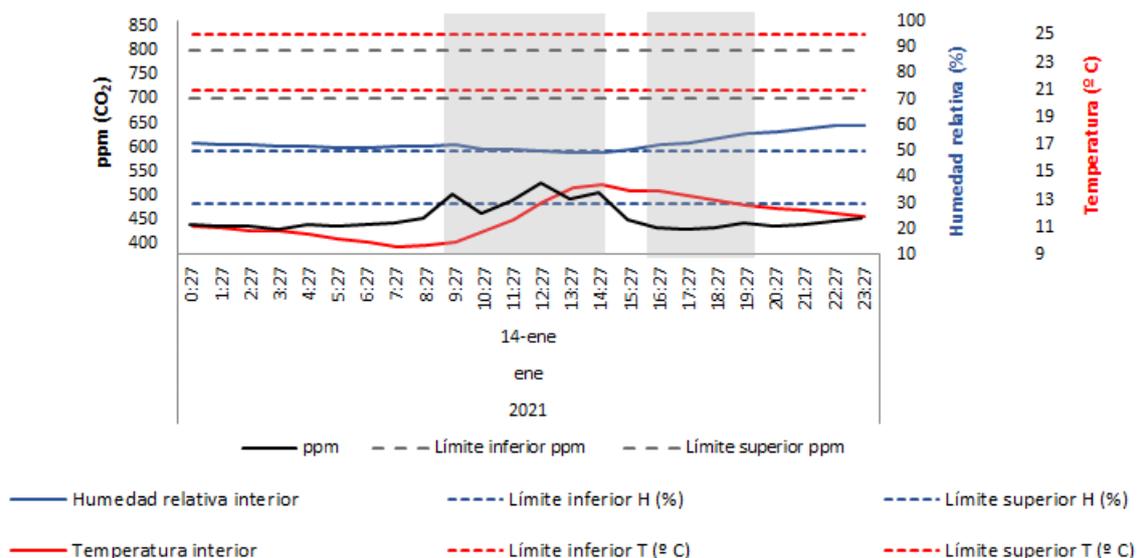
Caso A, 14 de enero 2021

Fig. 58. Gráfica comparativa de valores recopilados durante la monitorización y comparación con valores recomendados, caso A durante el 14 de enero. Fuente: gráfica de elaboración propia. (Gráfica).

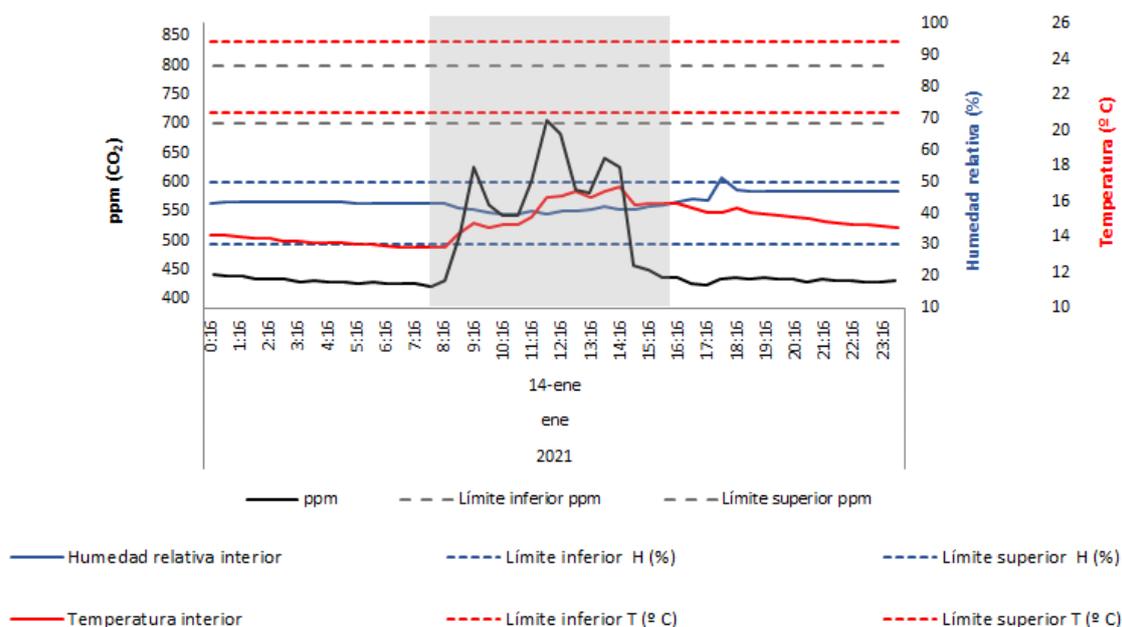
Caso B, 14 de enero 2021

Fig. 59. Gráfica comparativa de valores recopilados durante la monitorización y comparación con valores recomendados, caso B durante el 14 de enero. Fuente: gráfica de elaboración propia. (Gráfica).
