Escuela Técnica Superior de
Arquitectura de Sevilla, ETSAS

“Calidad de aire interior y condiciones térmicas en centros de trabajo y su idoneidad en la actual situación de pandemia”

Caso de estudio: Centro Multifuncional Miguel Hernández en La Puebla de Cazalla, Sevilla.

Trabajo Fin de Grado en Fundamentos de la Arquitectura, grupo B

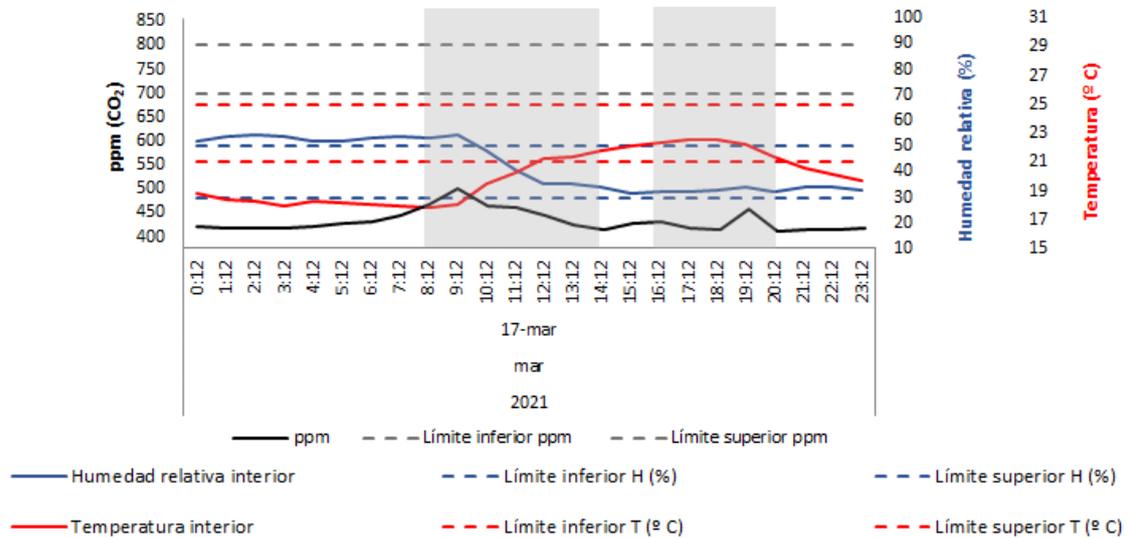
Caso A, 17 de marzo. (Fig. 61)

Fig. 61. Gráfica comparativa de valores recopilados durante la monitorización y comparación con valores recomendados, caso A durante el 17 de marzo. Fuente: gráfica de elaboración propia. (Gráfica).

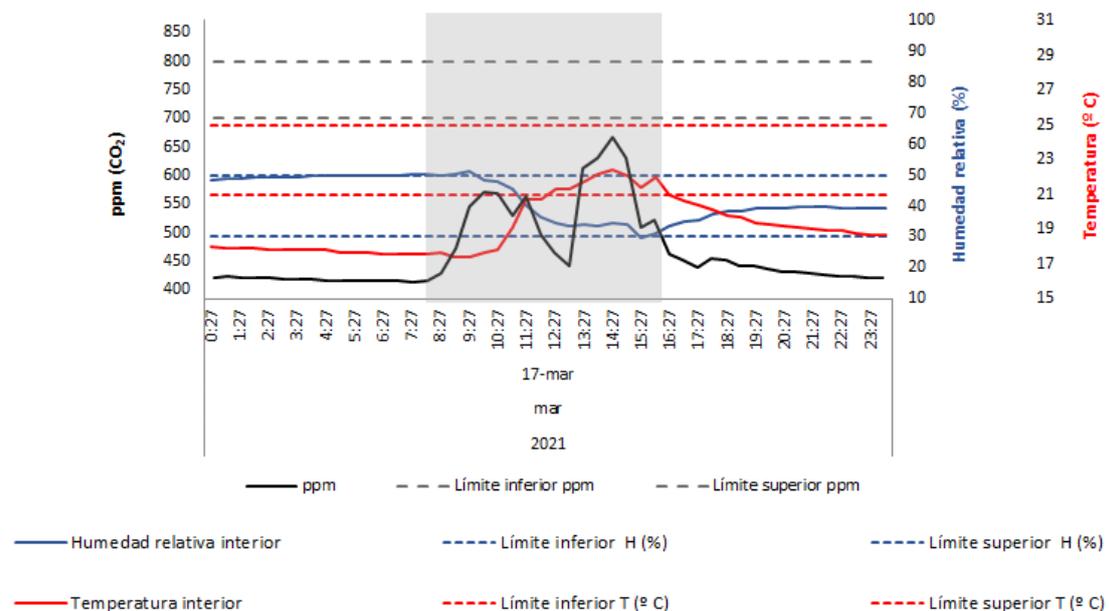
Fig. 62. Gráfica comparativa de valores recopilados durante la monitorización y comparación con valores recomendados, caso B durante el 17 de marzo. Fuente: gráfica de elaboración propia. (Gráfica).

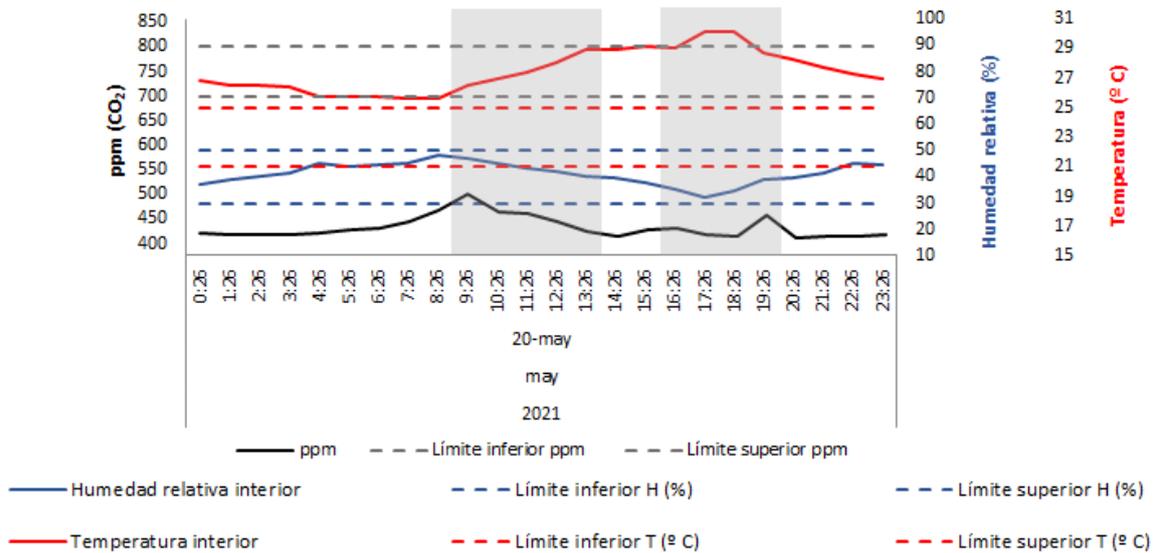
Fig. 64. Gráfica comparativa de valores recopilados durante la monitorización y comparación con valores recomendados, caso A durante el 20 de mayo. Fuente: gráfica de elaboración propia. (Gráfica)

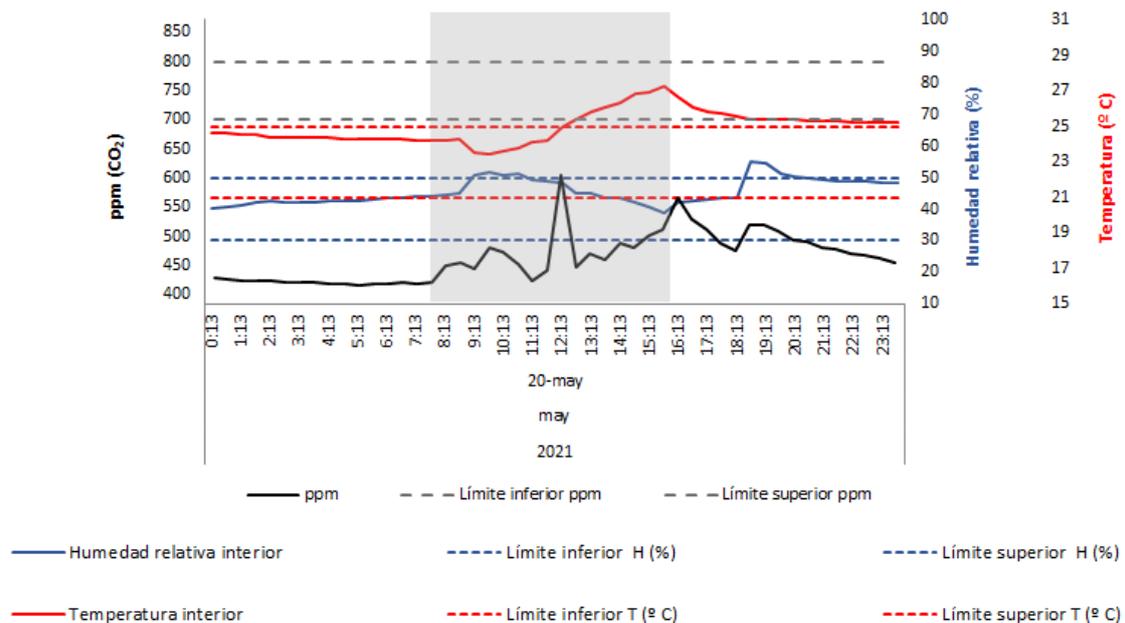
Fig. 65. Gráfica comparativa de valores recopilados durante la monitorización y comparación con valores recomendados, caso B durante el 20 de mayo. Fuente: gráfica de elaboración propia. (Gráfica)
