La construcción del Alcázar de Sevilla. Replanteo, cimentaciones y murallas fundacionales (*)

The construction of the Alcazar of Seville. Emplacement, foundations and former walls.

Miguel Ángel Tabales Rodríguez (**), Pedro Gurriarán Daza (***)

Cómo citar este artículo/Citation: Miguel Ángel Tabales Rodríguez, Pedro Gurriarán Daza (2021). La construcción del Alcázar de Sevilla. Replanteo, cimentaciones y murallas fundacionales. *Informes de la Construcción*, 73(563): e400. <https://doi.org/10.3989/ic.78484>

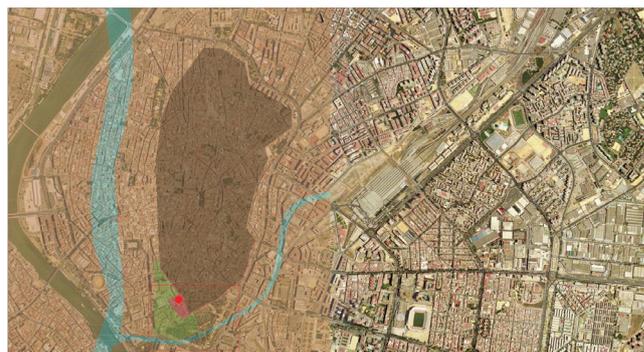
Figura 1. La ciudad de Sevilla en el siglo XI e inicios del XII. Al Sur la ubicación de los recintos I y II del alcázar, embrión del posterior alcázar almohade.

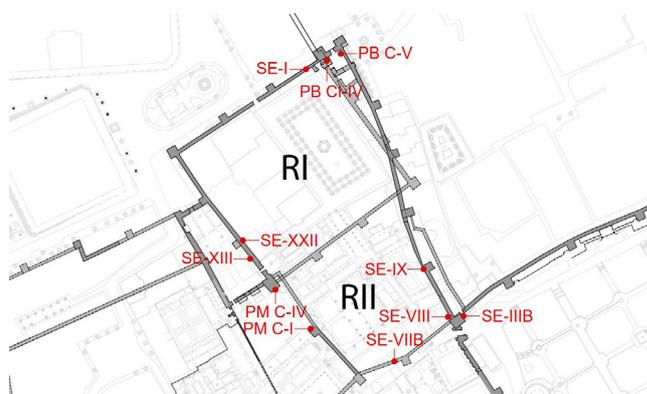
Figura 2. Ubicación de sondeos arqueológicos en la base de las murallas de los dos primeros recintos del alcázar de Sevilla.

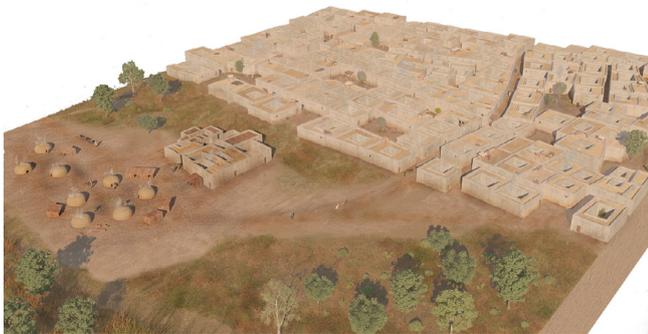
Figura 3. Recreación de los barrios ubicados en el sector meridional de Sevilla, localizados bajo el Alcázar, Archivo de Indias y Catedral. (Reconstrucción virtual de Jesús García a partir de hipótesis de M.A. Tabales).

lugar que luego sería elegido para levantar la fortaleza abbadí, se encontraba urbanizado de manera abigarrada, siendo su organización ciertamente irregular al adaptarse a desniveles mucho más acusados que en la actualidad. Sin límites definidos, dicha urbanización, de la que no se conocen amurallamientos que pudieran contenerla (cosa que no podemos descartar), fue sometida a un proceso de enajenación parcial mediante el cual se procedió al derribo selectivo de los edificios situados en torno al Patio de Banderas a fin de levantar el primer alcázar. No advertimos un proceso similar en el entorno; es decir, las casas del barrio situadas bajo la Catedral, Archivo de Indias, Montería, Contratación, etc... perduraron más de un siglo hasta su sustitución por los palacios almohades y los diferentes recintos de la enorme alcazaba de los siglos XII-XIII. En otras palabras, en modo alguno el alcázar se levantó en un espacio extramuros deshabitado, sino que sus murallas se alzaron en medio de un barrio vivo que siguió rodeándolo de igual modo que en épocas pasadas sucediera con las fortalezas emiral, primero y califal después (Fig.3).

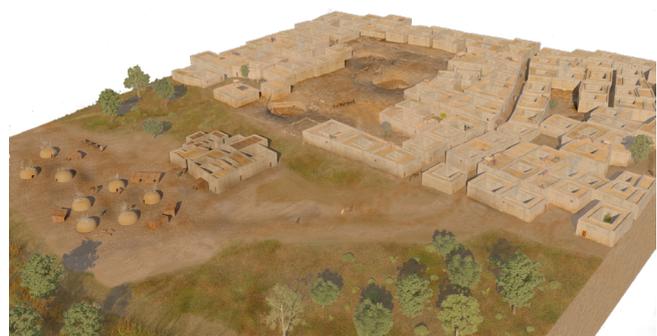
Figura 4. Derribo de edificios a mediados del siglo XI y apertura de zanjas de expolio. (Reconstrucción virtual de Jesús García a partir de hipótesis de M.A. Tabales).

Durante las excavaciones del Patio de Banderas se detectaron varias fosas de expolio practicadas a distintos niveles. Como consecuencia de su apertura fueron extraídos un número considerable de bloques de piedra, mampuestos y ladrillos pertenecientes al almacén portuario romano y al hipotético cenobio tardoantiguo. Es probable que algunos fueran empleados en la construcción de las murallas, pero lo cierto es que los módulos de sillería romana y visigoda no se aprecian en esta de manera rotunda. Sí se advierten piezas pertenecientes al edificio tardoantiguo en los basamentos del barrio (mesas de altar, bases de tenante con huecos para reliquias, sillares, etc...) (Fig. 4).

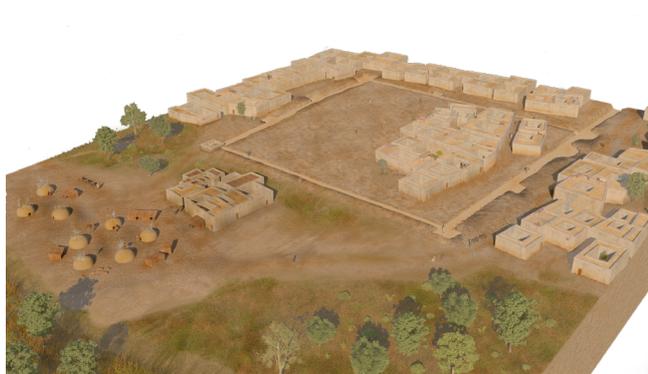
Figura 5. Apertura de zanjas de cimentación y preparación del cimientado del primer recinto del alcázar a mediados del siglo XI (Reconstrucción virtual de Jesús García a partir de hipótesis de M.A. Tabales).

Pensamos pues que durante la construcción del alcázar gran parte de las estructuras domésticas del barrio del Patio de Banderas permanecieron en pie y que sólo tras algunos años de convivencia con las nuevas murallas y el gran palacio del lado oeste, se procedió a su derribo y a la apertura de grandes fosas, cuyo material de acarreo serviría para la construcción de las estructuras del segundo y tercer recinto (Fig. 5).

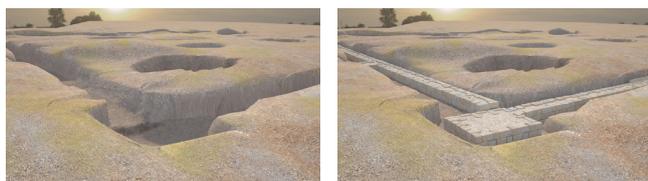
Figura 6. Proceso de apertura de fosas de cimentación para la muralla y primeras hiladas adaptándose al desnivel del terreno. (Reconstrucción virtual de Jesús García a partir de hipótesis de M.A. Tabales).

La operación debió realizarse al unísono trazándose una zanja longitudinal de entre cuatro y cinco metros de espesor y una profundidad variable según la zona. En el lado Norte (SE I) se advierte cómo se trazó la zanja en forma de artesa. La profundidad de la fosa era de tres metros. Los dos primeros fueron rellenados empleando para ello tierra compactada con una pequeña proporción de cal; ello generó una base resistente sobre la que superponer las dos primeras hiladas de sillares previos a la caña de la muralla, separados ambos por una ligera zapata sobresaliente unos centímetros de la base. De este modo la base de la zanja tenía un espesor de cuatro metros que se ampliaban a cinco, dos metros arriba en la base de la zapata de piedra, para, finalmente, ya bajo la superficie, ampliarse a 5,50 m de zanja y 1,95 m de estructura pétreo. En definitiva, una base de piedra cercana a los dos metros de espesor dentro de una fosa de algo más de cinco (Fig. 6).

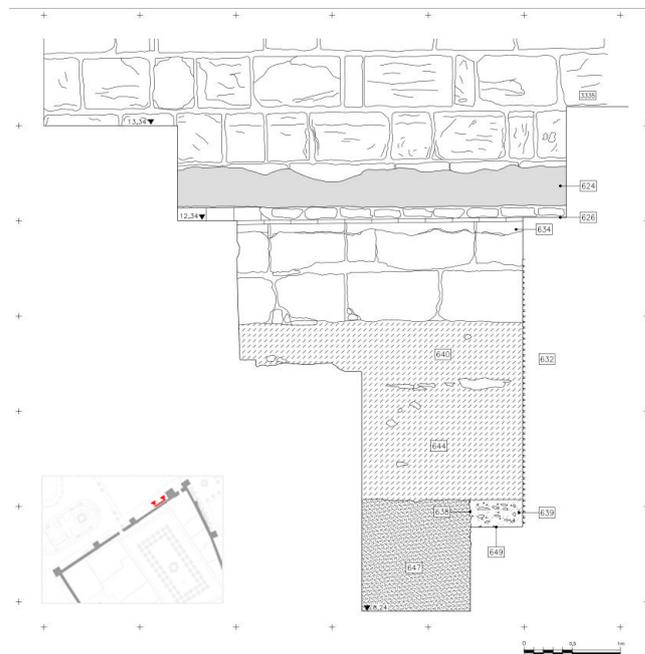
Figura 7. Muralla Norte: sondeo SE I 1999.

En este lado septentrional la muralla se situó a eje, centrado sobre la zanja de cimentación, manteniendo la escarpa como base de la nivelación sobre la que ubicar la caña de la muralla, ampliándose hacia el oeste, donde el terreno descendía, a una hilada más, corrigiendo así el declive topográfico y añadiendo nuevas zapatas sobresalientes (Tipo 1) (4) (Fig. 7)

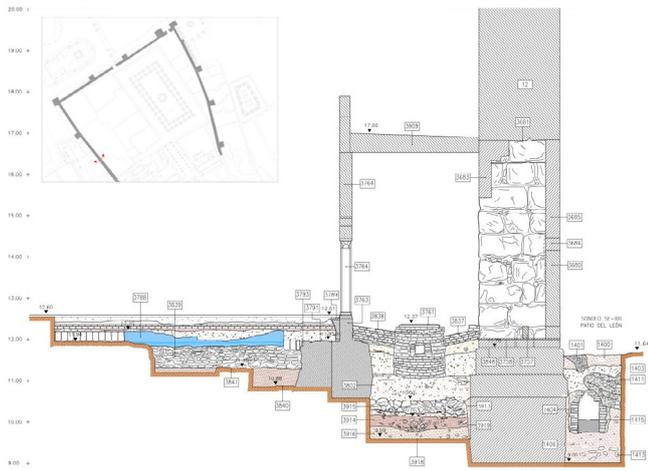
Figura 8. Muralla occidental: casa 7/8 del Patio de Banderas; sondeo SE XXII, 2013. Sección Este-Oeste.

El lienzo occidental es ligeramente distinto al septentrional, pues tuvo que absorber declives mayores de la topografía, lo cual provocó un acomodo a las circunstancias que hemos tenido la fortuna de documentar tanto al interior como al exterior. En este caso, la fosa era más profunda pero un metro más estrecha, pues no superaba en su punto más amplio los cuatro metros de espesor. La profundidad de la losa era similar, al igual que la disposición de las dos primeras hiladas de piedra de la zapata, si bien aquí cada una de ellas formaba un escarpe distinto (dos en total) antes de dar paso al espesor homogéneo del muro. En definitiva, el lado oeste repartía las cargas piramidalmente, algo mejor que el lado norte. Por otro lado, la diferencia fundamental de este muro con respecto al septentrional estribaba en su desajuste respecto a la zanja pues este se ubicaba desplazado al interior, donde la fosa apenas sobresalía 15 cm de la estructura pétreo, mientras que al exterior el cimientado sobresalía dos metros (Tipo 2) (5) (Figs. 8 y 9).

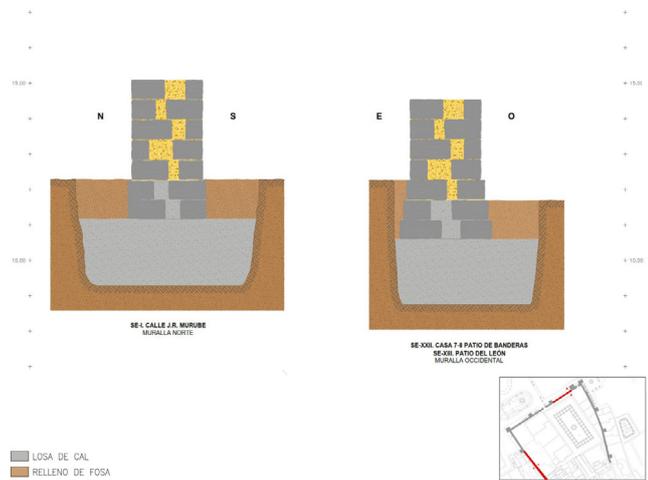
Figura 9. Secciones comparadas de los dos cimientos de las murallas Norte y Oeste (Tipos 1 y 2, respectivamente).

Entendemos que esta diferencia se explica por la necesidad de corregir el declive topográfico, dispuesto en sentido transversal al de la muralla, o dicho de otro modo, como el lienzo norte discurría hacia el Oeste en el sentido de la pendiente, tanto fosa como muralla estaban a eje, mientras que la muralla oeste, al dirigirse el declive hacia el oeste, se hizo necesario reforzar la base de cimentación en esa dirección, equilibrando los empujes gravitacionales con un mejor asiento en el lado más débil.

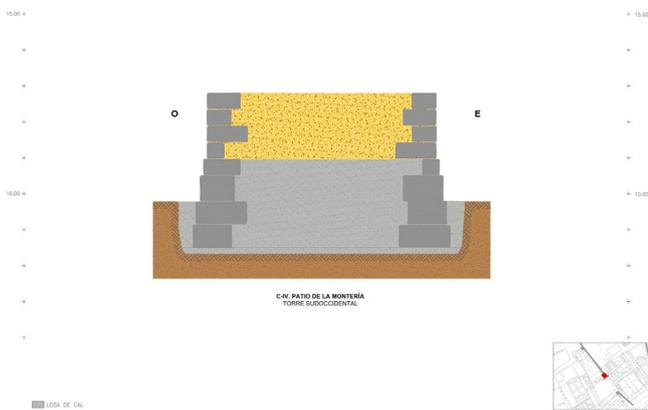
Figura 10. Esquema de la cimentación de la torre suroccidental del recinto primitivo (Tipo 3).

de tierra mejorada al extremo, ya que ese preparado apenas se configuraba como una pequeña suela aislante de 20 cm. Su característica principal era, no obstante, la disposición de las cuatro primeras hiladas en escarpe poco pronunciado, generando una pirámide escalonada de dos metros de altura como base para el desarrollo de la torre, eso sí, quedando vistas y enlucidas al exterior las dos hiladas superiores y por tanto dejando las dos primeras, como en el resto de los muros, bajo rasante. De este modo la torre, cuyos lados eran de 4,5 m, se ampliaba en profundidad hasta disponer de lados de 5,60 m y un área de base de 31,36 m cuadrados (6) (Fig. 10).

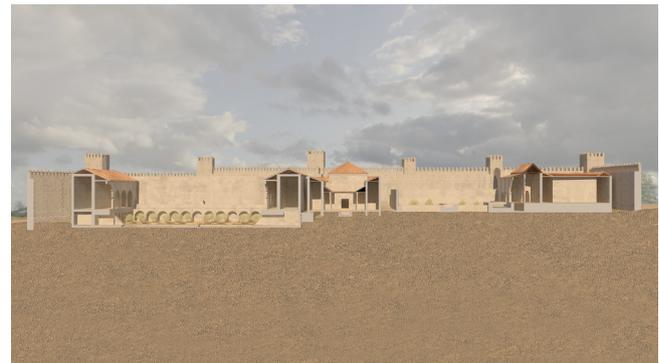
Figura 11. Declive del terreno que debió salvar la construcción del primer recinto (derecha), y sobre todo del segundo recinto (sector izquierdo de la imagen). (Reconstrucción virtual de Jesús García a partir de hipótesis de M.A. Tabales).

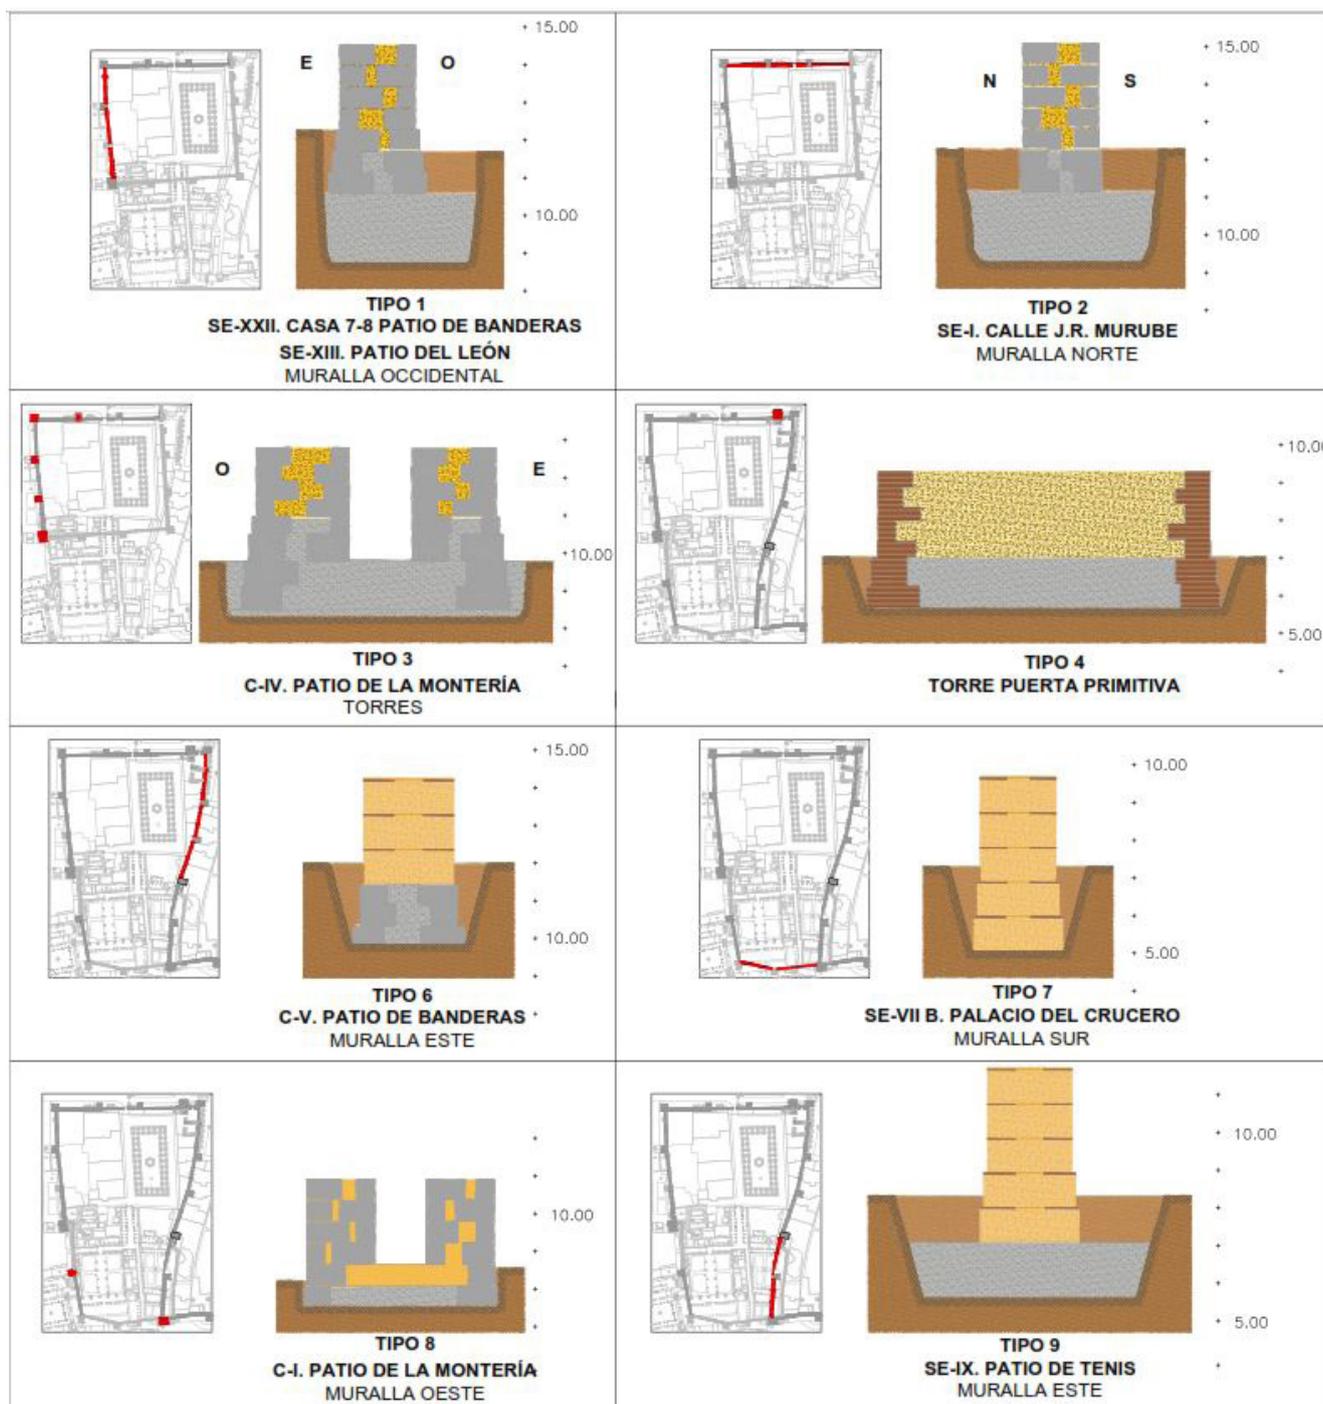
Figura 12. Esquema comparativo de las tipologías de las cimentaciones de los recintos I y II del Alcázar.

En definitiva, en apenas dos recintos separados tan solo por algunos años, se materializan no menos de ocho modalidades diferentes de cimentación, si bien se engloban en cuatro categorías distintas, a su vez encuadrables en dos procesos bien diferenciados que dejan entrever diferentes intencionalidades y dominio de la técnica. Por lo que respecta a los materiales empleados no existe una diferencia clara entre dos zonas distintas por lo que no puede simplificarse en algo tan

aparentemente lógico como el uso de la sillería para una fase antigua y el del tapial para una reciente. En ambos recintos se emplean tanto la piedra como el tapial. Es en el tratamiento de las fosas de cimentación, sus profundidades y el reparto piramidal de las cargas donde se aprecia una clara superioridad del primer recinto respecto al segundo (Fig. 12).

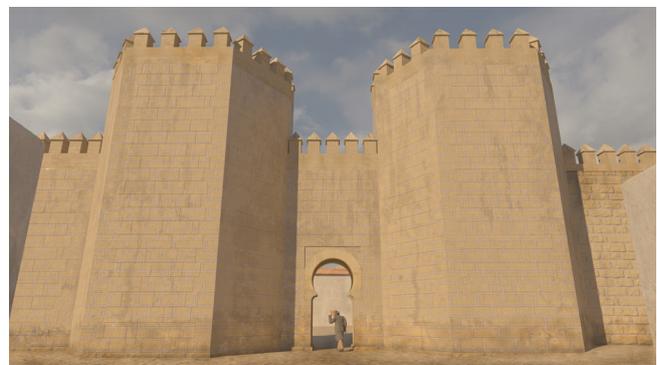
Figura 13. Reconstrucción de la puerta original del primer recinto, hoy bajo la casa 16 del Patio de Banderas. Su fábrica era de tapia encadenada con machos de aparejo mixto. (Recreación de Jesús García)

La edificación del primer recinto es inseparable de la del tramo de muralla urbana del sector oriental, si bien este se realizó mediante técnicas diferentes, entendemos que al unísono de la cerca. En ese sector los restos rescatados en el interior de la muralla de flanqueo sur de la torre actual, sita en la casa nº 16 del Patio de Banderas (11), evidencian que, tanto lienzo como al menos una de las torres anexas a la puerta inicial, están labradas en tapia simple reforzada en la base mediante sillería reutilizada y en alzado con esquinas encadenadas con fábrica mixta (Tipo 4) (Fig. 13).

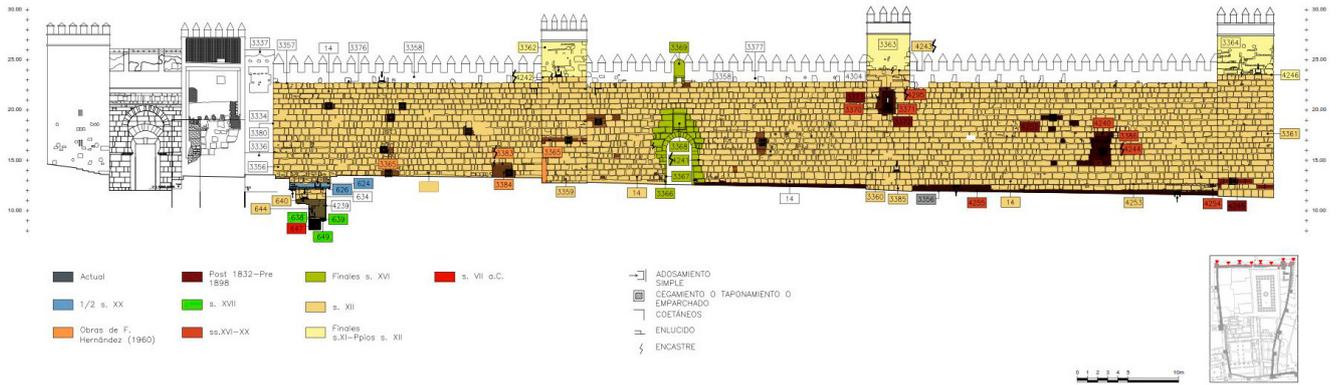
Figura 14. Alzado exterior de la muralla norte del primer recinto.

mos, aunque entendemos que discurriría por las inmediaciones. Estas cifras dan fe de la verdadera naturaleza del expolio ya que inevitablemente debieron desmontarse no menos de 400-500 m. lineales de muralla romana si es que esta se conservaba en altura similar (Figs. 14 a 17).

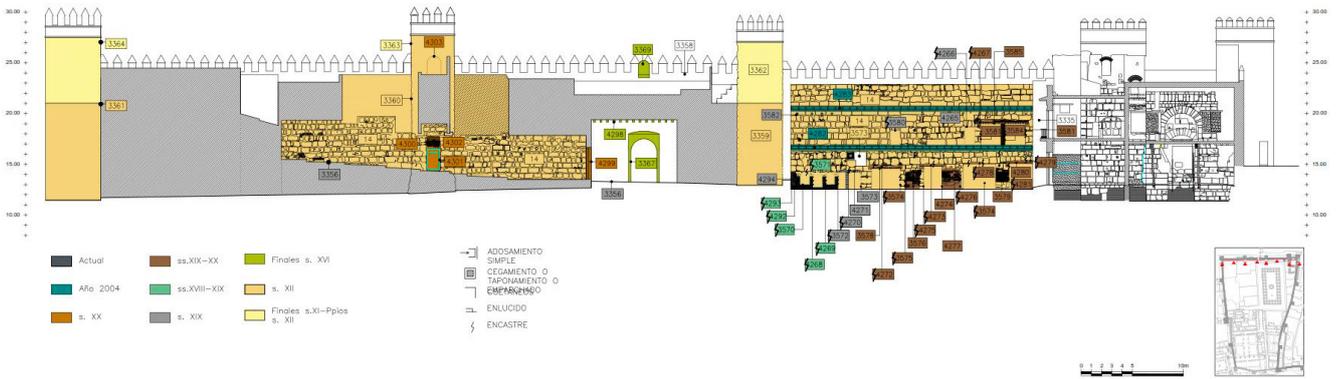
Figura 15. Alzado interior de la muralla norte del primer recinto.

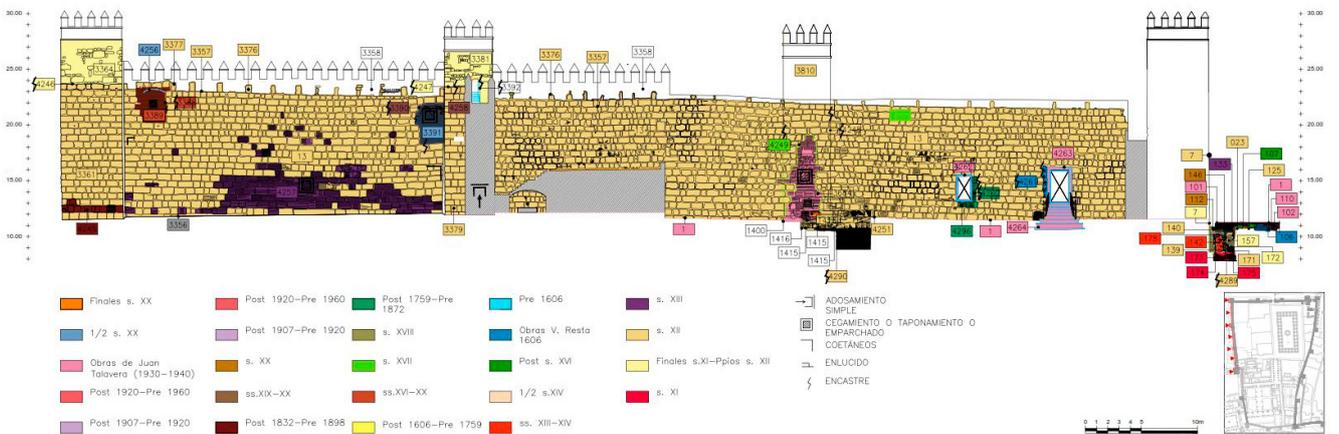
Figura 16. Alzado exterior de la muralla occidental del primer recinto.

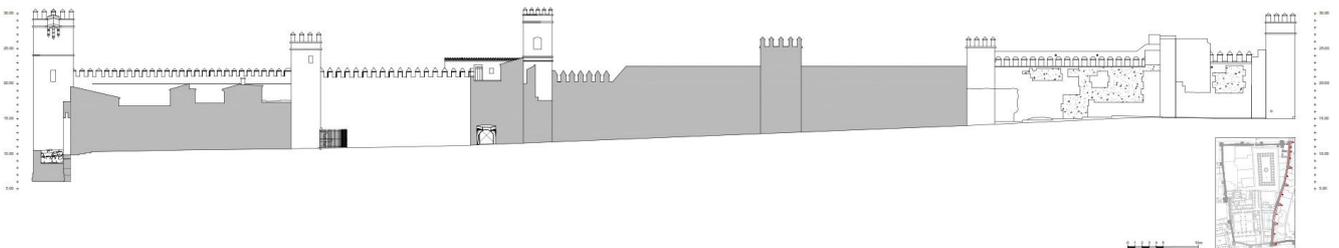
Figura 17. Lienzo oriental del alcázar. Recintos I y II.

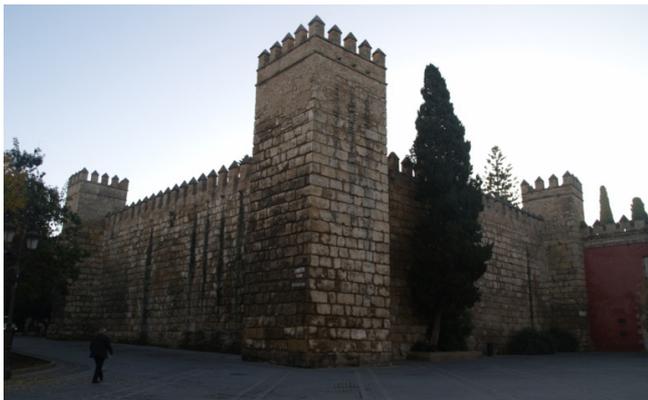
Figura 18. Muralla del primer recinto desde su ángulo noroccidental.

Con un peso aproximado de entre 150/200 Kg por bloque y 2.500 metros cúbicos de mortero, la obra debió prolongarse varios años. No creemos que la población de *Isbiliya* en la segunda mitad del siglo XI pudiera sobrepasar los 15.000 habitantes dada su extensión por lo que la capacidad operativa y la mano de obra disponible, aunque se utilizara de algún modo el precario contingente militar disponible por entonces, nunca sería suficiente para que la construcción fuera rápida (Fig. 18).

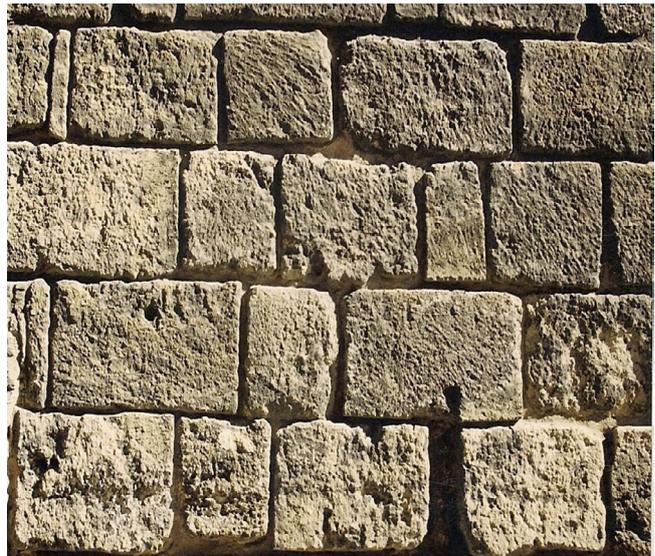
Figura 19. Hiladas de roca calcarenítica, mayoritarias en la construcción del alcázar.

El material pétreo utilizado es variable si bien es la piedra alcoriza (biocalcarenita conglomerática) la que domina con un 75% del total aproximadamente, seguida por la roca ostionera del Puerto de Santa María con un 20%, mientras que la arenisca, sobre todo en la puerta principal y otros materiales como el yeso, el pórfido rosa, el mármol blanco o la caliza, oscilan en torno al 5%. La roca alcoriza, procedente del triángulo del Alcor, situado entre Alcalá de Guadaíra y Carmona, ha sido analizada en el lienzo occidental de la muralla, aportando una resistencia a compresión igual a 40Kg/cm² o lo que es igual, 4N/mm², lo que supone un valor algo menor a los registrados en muros similares en la mezquita de Córdoba, donde oscila entre los 70 y los 200Kg/cm² (Fig. 19).

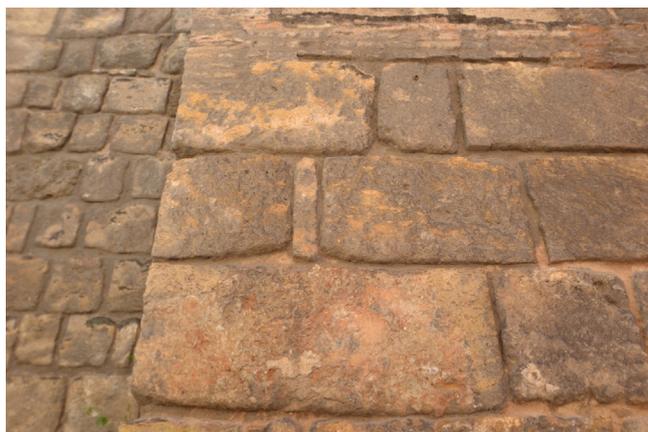
Figura 20. Hiladas de sillares a soga y tizón irregular con tizones y medios tizones esporádicos

El aparejo de la muralla es diferente en lienzos y torres por un lado y en la puerta principal por otro. Aquí los sillares, mayoritariamente de roca arenisca, pórfido rosa, ostionera y calca-renita, están unidos a hueso y tallados de manera cuidada con una superficie lisa y un diseño a soga y tizón irregular (Tipo 5). El grueso de la muralla y de las torres responde a un aparejo isódomo de sillares organizados a soga y tizón irregular, con algunas zonas donde abundan los medios tizones dispuestos a la manera califal y otras donde en sitios muy concretos se observan engatillados o formación de sillares mediante mam-puestos ordenados (Fig. 20).

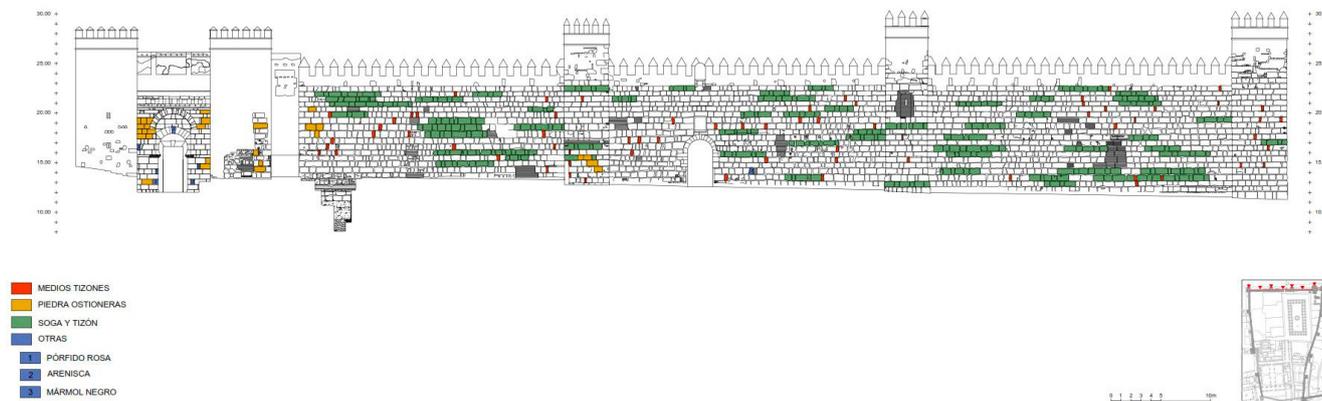
Figura 21. Lienzo Norte del primer recinto del alcázar. En rojo los medios tizones, verde las series continuas de sogas y tizones. En amarillo los sillares de piedra ostionera. En blanco piedra alcoriza y en azul otros tipos (pórfidos rosas, areniscas, yesos y mármol negro).

En resumen, parecería que el lienzo Norte se edificó primero con la mejor calidad posible (Tipo 1), comenzando la obra por el extremo oriental, junto a la muralla urbana, y a medida que fueron erigiéndose las hiladas en dirección Oeste y luego Sur (Tipo 2), la técnica fue empobreciéndose por mala calidad de los bloques, mayor descuido en la nivelación de las hiladas y menor número de medios tizones y series largas de sogas y tizones. Es en esta parte occidental donde advertimos más piezas reutilizadas, fundamentalmente tambores de columnas y aras romanas, inexistentes en el primer tramo. Otra posibilidad es que, dada la continuidad de las hiladas y ausencia de interfaces evidentes a lo largo de la fábrica, la obra se dividiera en tramos distintos al cargo de alarifes de distinta calidad, siendo la parte norte ejecutada por algún constructor bien consciente de la técnica califal, al menos en el aparejo, mientras que en el lado oeste los constructores, o por prisa o por mala calidad de los materiales o por formación carencial en el manejo de la piedra, descuidaron más la ejecución (Figs. 21 y 22).

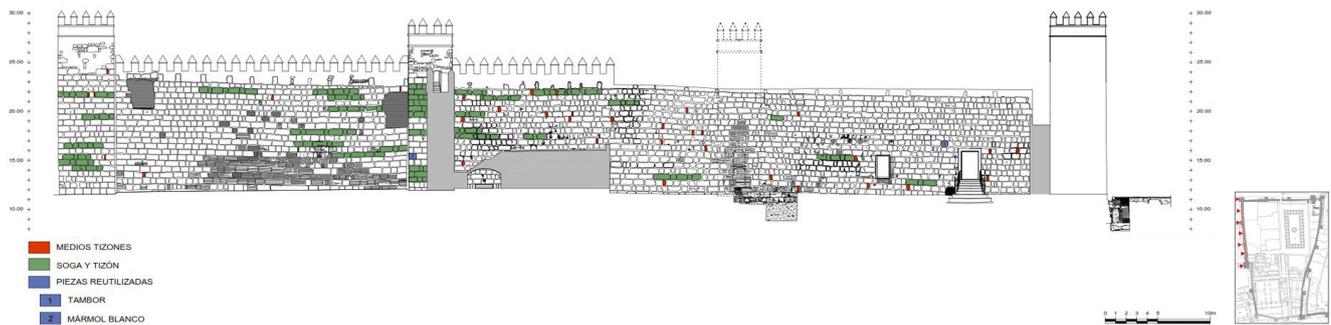
Figura 22. Lienzo Oeste del primer recinto del alcázar. En rojo los medios tizones, verde las series continuas de sogas y tizones. En amarillo los sillares de piedra ostionera. En blanco piedra alcoriza y en azul otros tipos (pórfidos rosas, areniscas, yesos y mármol negro).

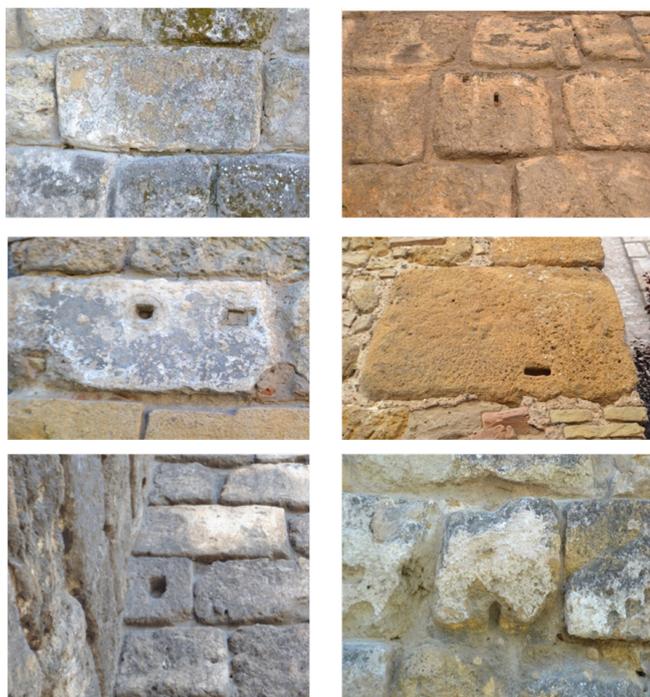
Figura 23. Huellas de acople e izado desorganizadas respecto a la posición actual del bloque, muestra de su reutilización

son evidentes las improntas de los antiguos acoples mediante palancas ideados para fábricas a hueso. Se han contabilizado sólo en la cara exterior de las murallas norte y oeste, 240 huellas de izado antiguo y 120 de acoples, incompatibles con su posición actual (Fig. 23). Fueron empleadas otras piezas de origen romano además de los sillares. Casi todas ellas en el lienzo occidental, sobre todo en su mitad meridional, coincidiendo con la parte de la muralla peor ejecutada. En concreto, se han contabilizado 25 tambores de calcarenita de un codo de diámetro, algunos con estrías vivas dóricas pertenecientes a columnas similares a las localizadas en la galería del posible pórtico romano excavado en el Patio de Banderas (14) (Fig. 24). Hay cinco grandes dovelas y lo que parece ser un pedestal romano, visible en el centro del patio del León en una de las hiladas más altas.

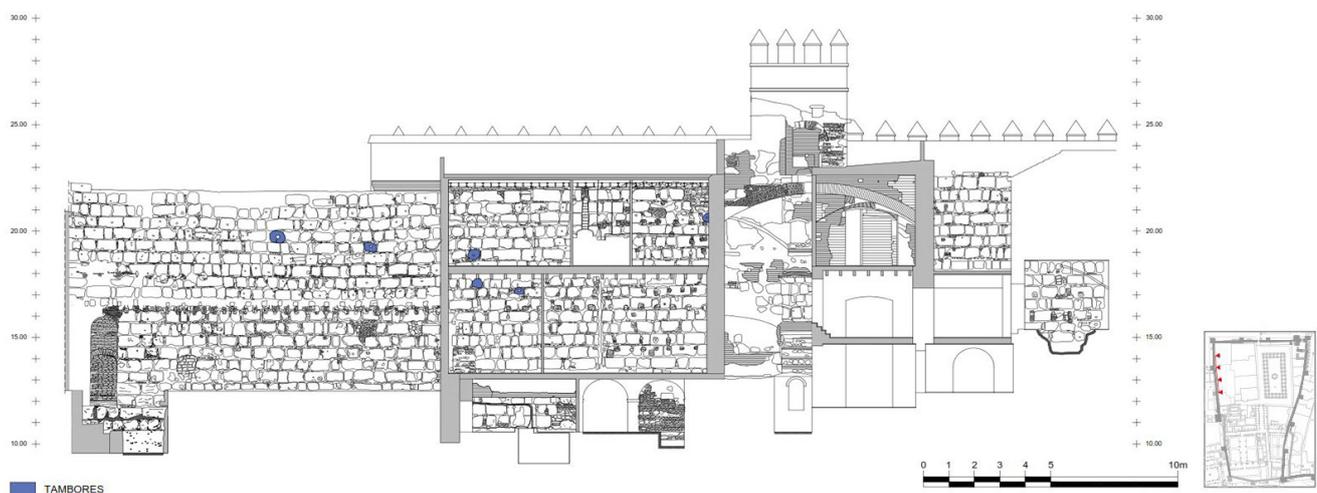
Figura 24. Lienzo occidental del primer recinto (interior). Detalle del uso de tambores pétreos de columnas romanas reutilizadas

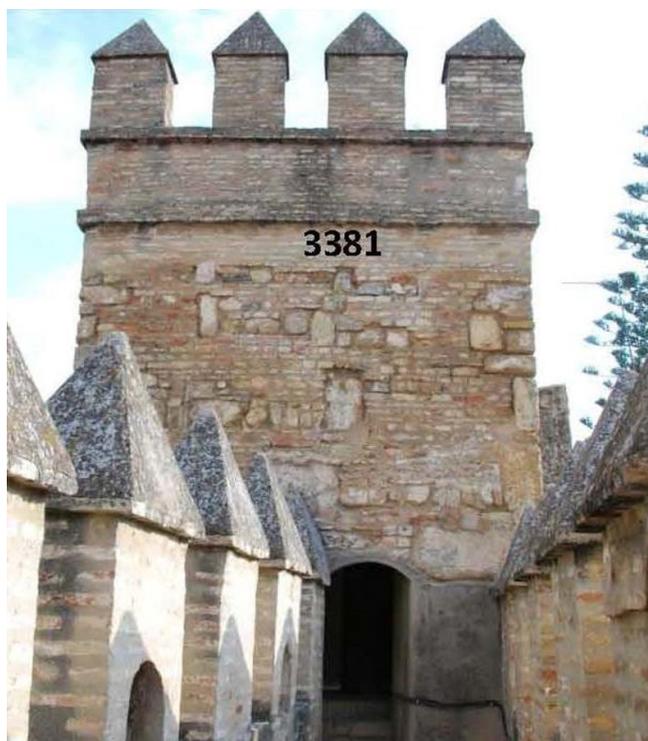
Figura 25. Aparejo mixto de la torre del León, lienzo occidental

cuidada puesta en obra, así como el esmerado mortero de cal aglutinante. Es esta una tipología muy arraigada en la Sevilla islámica desde el siglo XI hasta los inicios del siglo XIII, tanto en muros como en cimientos (Fig. 25).

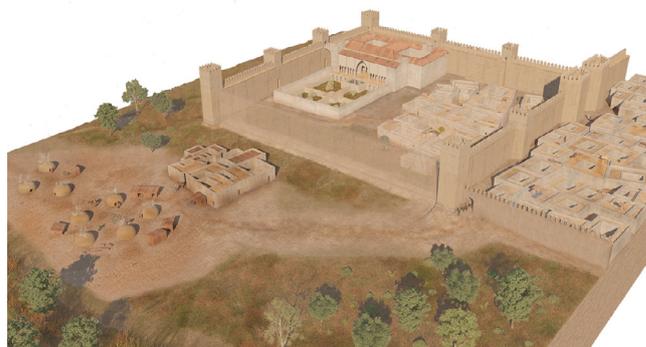
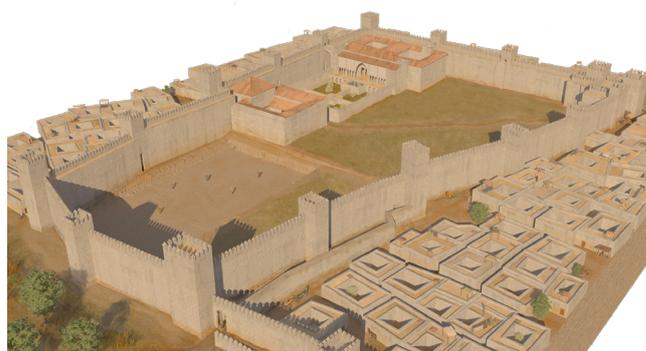
Figura 26. Proceso de Construcción del primer y segundo recintos del alcázar. (Reconstrucción virtual de Jesús García a partir de hipótesis de M.A. Tabales).

En consecuencia, se ha podido concluir la siguiente secuencia de obra (Figs. 26 a 28) (Tabla 2):

1. Construcción del primer recinto.
2. Sustitución del sistema de acceso en la cara Norte y construcción de un nuevo muro oriental desplazado a fin de generar un amplio ingreso en recodo.
3. Adosamiento del segundo recinto al sur del primero.
4. Sustitución de las murallas orientales de los dos primeros recintos por una nueva muralla homogénea en la que se abre el postigo de la Judería.
5. Adosamiento al recinto segundo de la muralla del Agua.

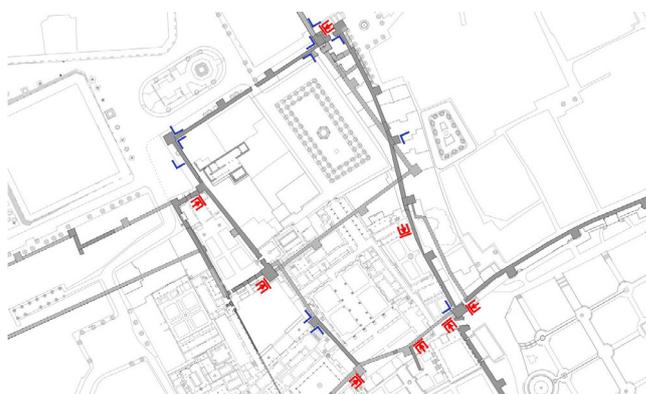
Figura 27. Sentido de contactos en los lienzos de los primeros recintos del alcázar.

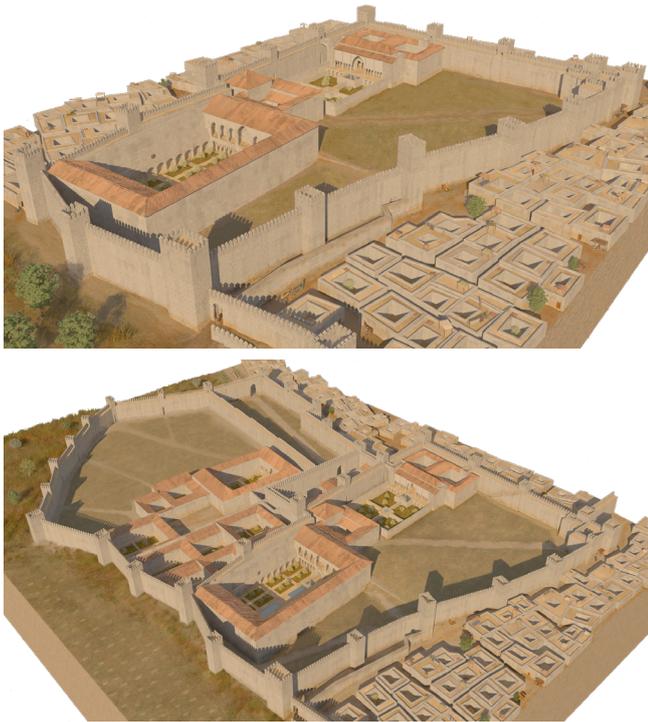
Figura 28. Transformación de los primeros recintos del alcázar (siglos XI-XII). (Reconstrucción virtual de Jesús García a partir de hipótesis de M.A. Tabales).
