**IGLESIA DETIF, ISLA LEMUY, CHILOÉ:  
GESTIÓN DE LA INFORMACIÓN A TRAVÉS DE LA  
METODOLOGÍA HBIM PARA SU CONSERVACIÓN Y  
MANTENIMIENTO**

**MÁSTER UNIVERSITARIO EN GESTION INTEGRAL DE LA  
EDIFICACIÓN**

**TRABAJO DE FIN DE MÁSTER**

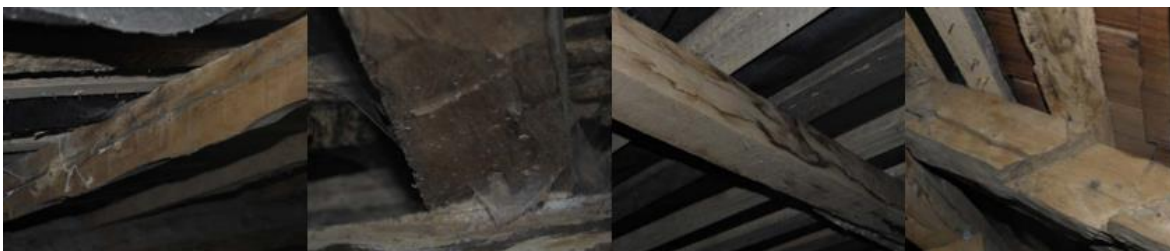
*Imagen 5: Patologías de la madera. Fuente: Proyecto de intervención patrimonial iglesia de Detif.*

En la imagen 5 se pueden observar daños a los que se encuentran expuestas las iglesias de Chiloé. De izquierda a derecha se observa:

La foto degradación produce grietas en la madera en donde se instalan mohos que alimentan a insectos, lo que debilita la madera mecánicamente, lo que, combinado con el viento y la lluvia, la destruyen. El sol produce pérdida de volumen, se estima que la madera en 100 años a la intemperie pierde 6 cm.

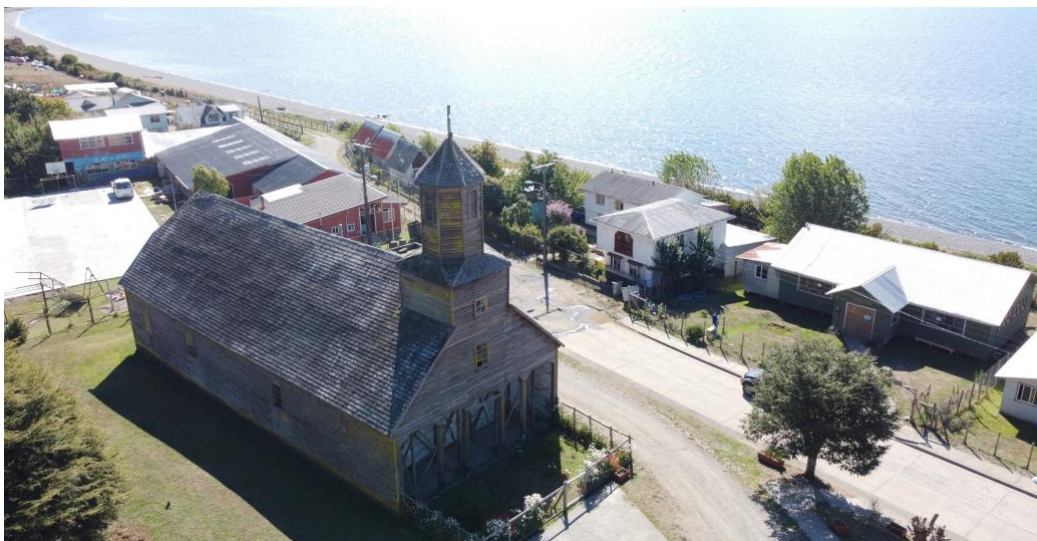
*Imagen 7: Iglesia Apostol de Detif. Fuente: Proyecto de intervención patrimonial Iglesia Detif.*

La iglesia del Apóstol Detif se encuentra ubicada en la Bahía norte, extremo sur de la Isla de Lemuy, la que tiene una superficie total de 76,93 hectáreas, en la imagen 7 y 8 se observa el emplazamiento de la iglesia. Se encuentra activa desde 1734, en dónde se encuentran 20 viviendas cercanas. La iglesia pertenece al centro de la comunidad.

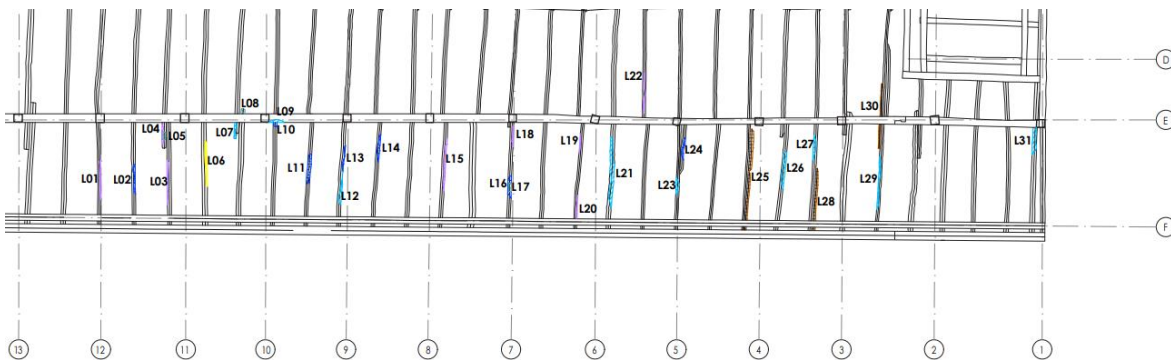
Imagen 18: Levantamiento de lesiones. Fuente: Proyecto de intervención patrimonial iglesia Detif.

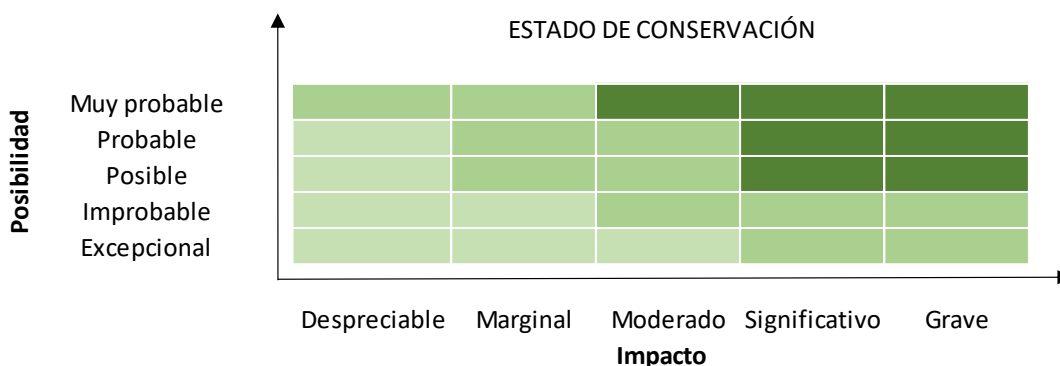
Imagen 22: Matriz de criticidad de Estado de Conservación de elementos. Fuente: Elaboración propia.

La matriz es de tipo 5x5 (imagen 22): en el eje de las abscisas se encuentra la escala de impacto que se evalúa desde lo despreciable, marginal, moderado, significativo y grave; en el eje de las ordenadas se encuentra la escala de posibilidad, la cual va desde lo excepcional, improbable, posible, probable y finalmente muy probable. En la tabla 5 se describe cada uno de los niveles.
