LA DIGITALIZACIÓN DEL PLAN DE CONSERVACIÓN PREVENTIVA DEL REAL ALCÁZAR DE SEVILLA, DE LO DIGITAL A LO REAL

Optimización del modelo desde la experimentación y puesta en práctica

D. Joaquín García Álvarez – D.ª Rocío Campos Alvear – D.ª Concepción Cabrera – D. Juan Manuel Macías

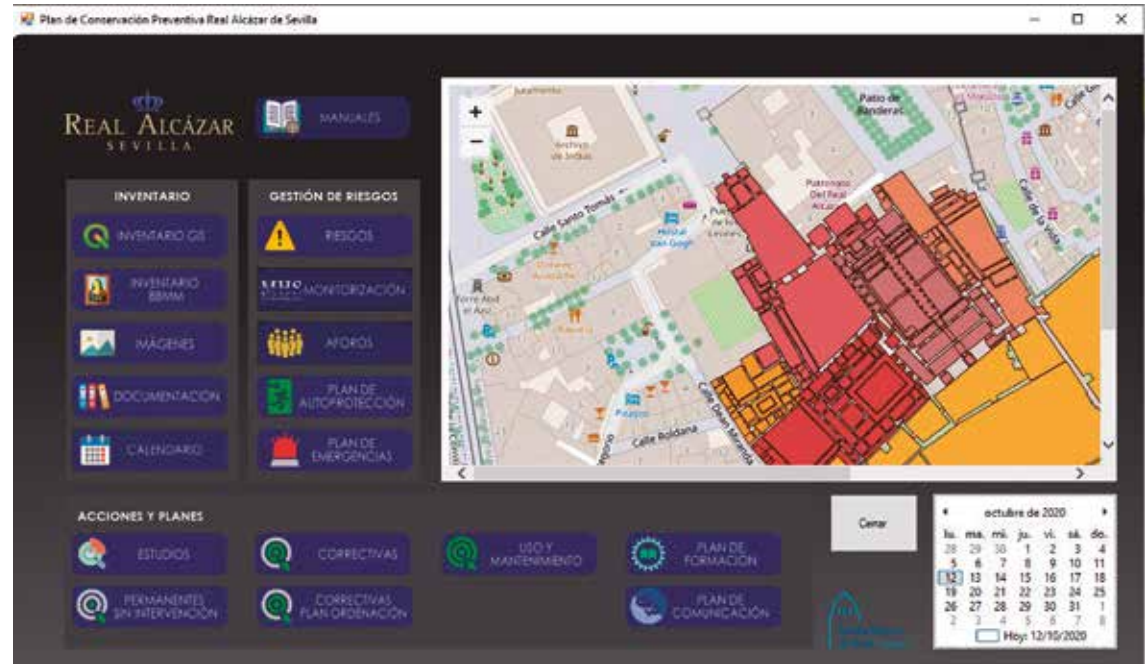
Figura 1. Cuadro de mandos del PCP, con diferentes módulos distribuidos en conjuntos homogéneos y un visor web del Alcázar.

El cuadro de mandos es un diseño que permite tener a disposición del gestor de todos y cada uno de los módulos que componen el Plan de Conservación Preventiva.

Se compone de tres bloques principales: Inventario, Gestión de Riesgos y Acciones. Dentro de cada uno de ellos se desarrollan los diferentes módulos que los componen. Estos módulos recogen todos aquellos que forman o pueden llegar a formar parte de un desarrollo completo del Plan.

El acceso a cada módulo se realiza a través de botones que habilitan el acceso a las diferentes herramientas. A su vez muchas de ellas se encuentran también interconectadas, como veremos más adelante. El cuadro dispone también de una ventana con un visor web en el que se presenta la planta del Alcázar y su distribución en los diferentes espacios y que permite un cierto

grado de interacción para obtener información sobre los diferentes espacios en los que se ha categorizado el Alcázar. Pinchando sobre cada uno de ellos obtenemos su nombre, código de identificación, superficie y perímetro.

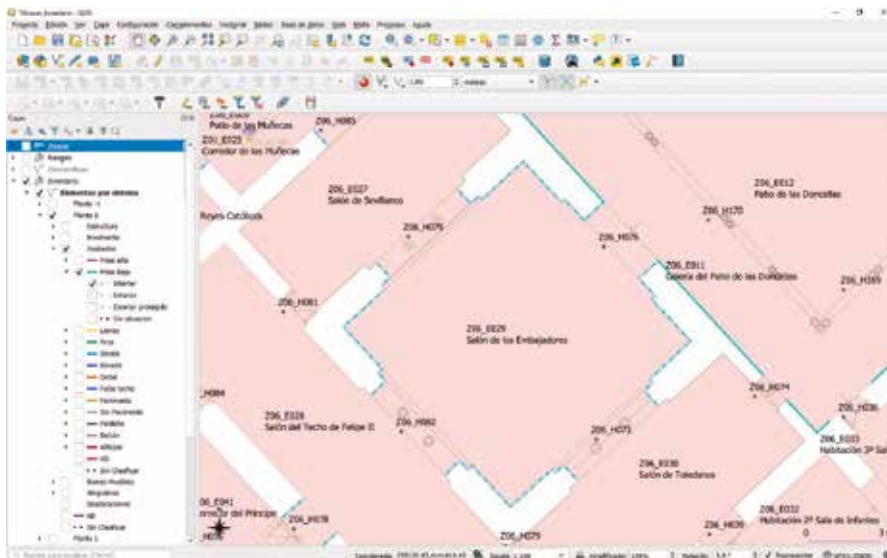
Figura 5. Nivel de plano/elemento. En la imagen está reflejado el friso bajo, del sistema acabados en la planta 0.

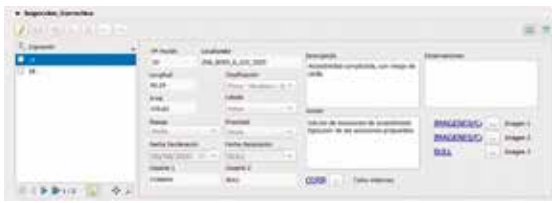
Figura 8. Instrucciones de mantenimiento, con periodicidad, usuarios y acciones a realizar.

INSTRUCCIONES DE MANTENIMIENTO			
Frecuencia	Responsable	General	Inspecciones y actuaciones
Semestral	Especialista (Restaurador)	INSPECCIONES - Revisión de las alteraciones existentes y de posibles nuevas alteraciones. Se realizará una ficha al respecto. ACTUACIONES - Tratamiento de conservación. - Consolidación de zonas alteradas y adhesión de fragmentos sueltos de deterioramiento. - Fijación de perforación levantada. - Se realizará una ficha al respecto.	Específico materiales
Anual	Especialista (Restaurador)	ACTUACIONES - Tratamiento de conservación. - Eliminación del polvo superficial mediante brochas suaves y suaves (siempre que no haya polvos con peligro de adherir). - Operaciones de consolidación. - Tratamiento de grietas, fisuras e irregularidades. - Consolidación de zonas con peligro de consistencia. - Colocación de fragmentos desprendidos. - Fijación de perforación levantada. - Se realizará una ficha al respecto.

5 años	Especialista (Restaurador)	ACTUACIONES - Tratamiento de conservación. - Eliminación del polvo superficial mediante brochas suaves y suaves (siempre que no haya polvos con peligro de adherir). - Operaciones de consolidación. - Tratamiento de grietas, fisuras e irregularidades. - Consolidación de zonas con peligro de consistencia. - Colocación de fragmentos desprendidos. - Fijación de perforación levantada. - Se realizará una ficha al respecto.

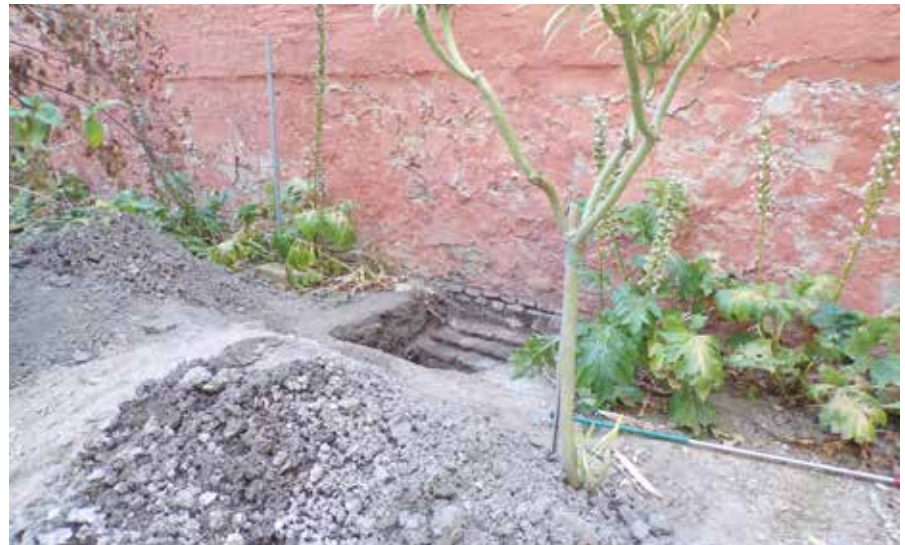
Figura 14. Calicata nº 1 realizada en la base de la tapia de Catalina de Ribera. (LABRUM)

Una de las posibilidades de este formulario es el poder añadir archivos al mismo, quedando vinculada dicha información a una acción concreta. En este caso, se ha procedido a enlazar el informe de resultados en formato pdf de los estudios previos elaborados por la empresa Labrum. No obstante, también existe la posibilidad de enlazar fotografías, por ejemplo, de las catas y ensayos realizados sobre la tapia de Catalina de Ribera. (Ver Fig. 13, Fig. 14, Fig. 15, Fig. 16 y Fig. 17).

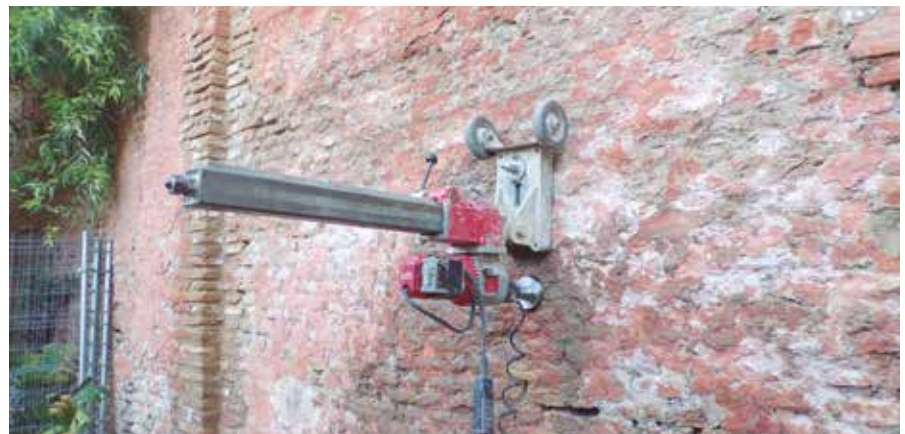
Figura 15. Extracción de probeta testigo a 1,5 metros de altura sobre la tapia. (LABRUM)

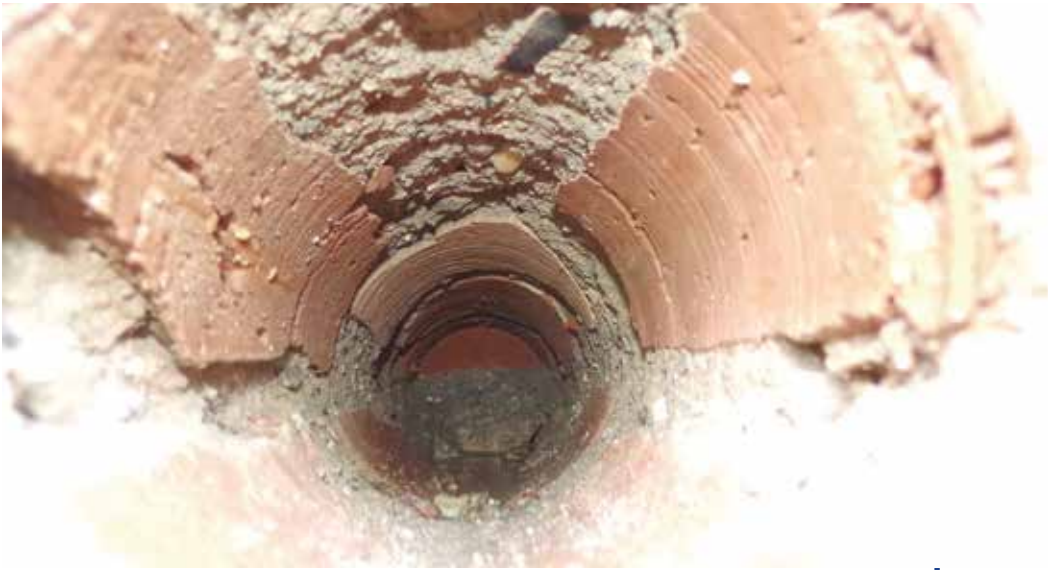
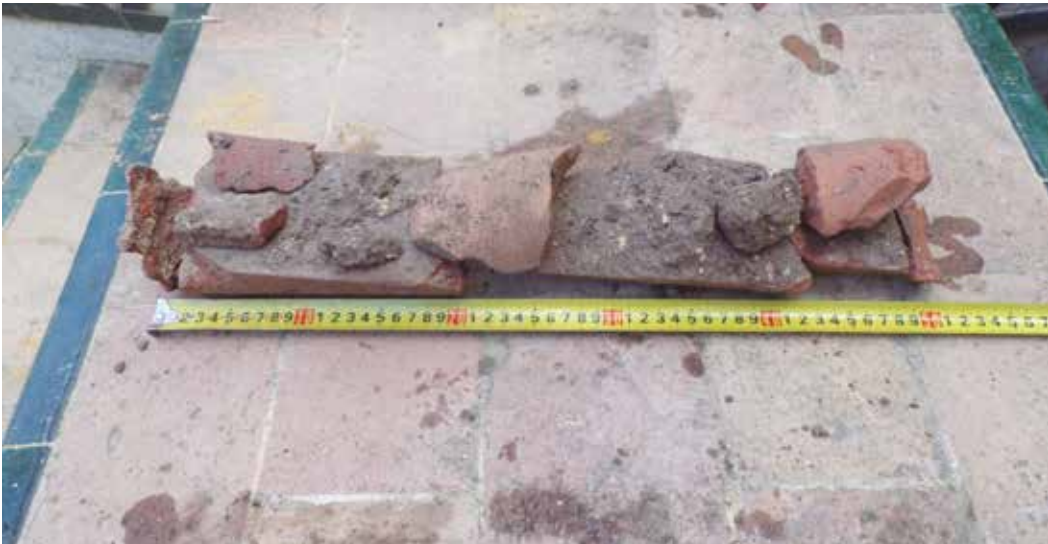
Figura 16. Vista interior de probeta testigo. (LABRUM)

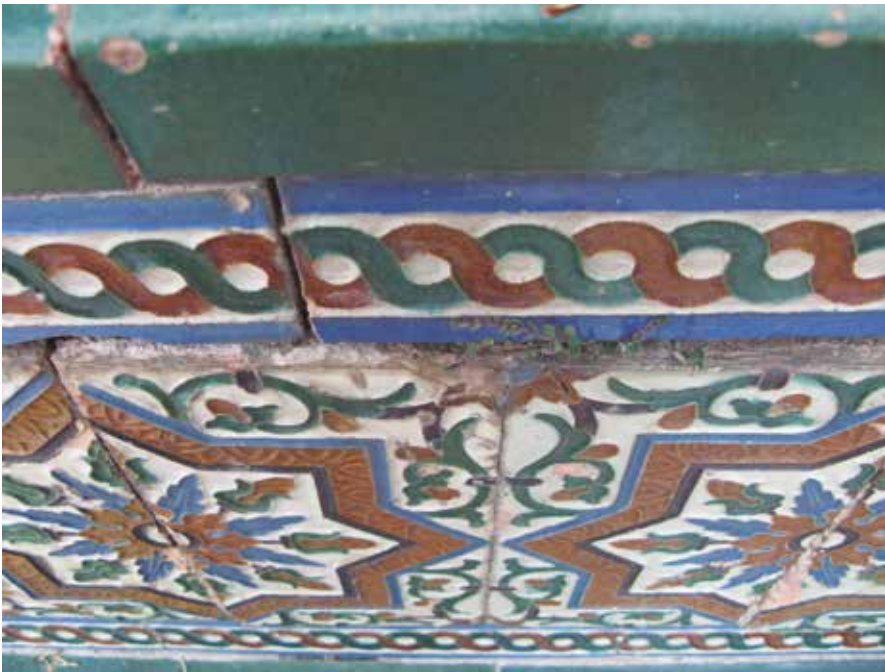
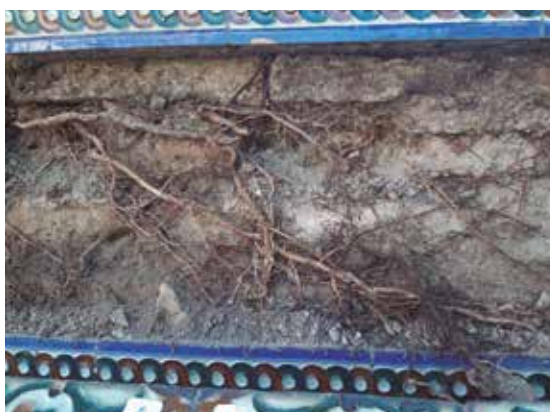
Figura 20. Separación de los azulejos. (Rocío Campos)

La intervención propuesta consistía en: la extracción de un número determinado de piezas, la eliminación de las raíces que estaban ocasionando los daños, el resanado de la fábrica y el enfoscado de regularización, la fijación de las puntuales faltas de adhesión del vidriado, la limpieza del reverso de los azulejos extraídos y su recolocación. El alcance de la intervención fue mayor de lo previsto, ya que, al extraer las piezas en un principio seleccionadas, se comprobó que la extensión y ramificación de las raíces era mucho mayor de lo esperado.

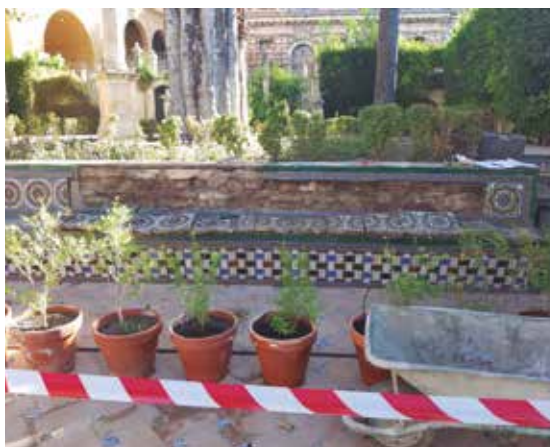
Figura 24. Extracción de las piezas cerámicas signadas en el banco sureste. (Rocío Campos)

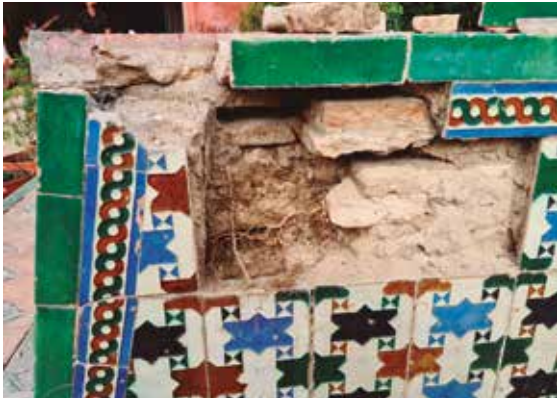
Figura 25. Lateral del banco noreste, raíces creciendo entre la fábrica. (José Manuel Gavira)

Volvemos a insistir lo valioso de poder tener recogida toda esta información en este formulario, en este caso los daños ocasionados por las raíces del magnolio pueden volver a reproducirse, el restaurador sólo desplegando el formulario tiene todos los datos para abordar, con suficiente conocimiento, la nueva intervención.

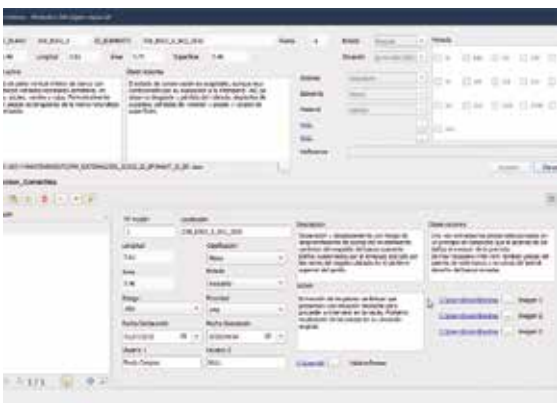
Figura 26. Formulario de atributos del objeto espacial, donde se han registrado todos los campos de la acción correctiva realizada al banco y se han enlazado los Informes generados.

El informe con el análisis del estado de conservación, las causas de deterioro y la propuesta de intervención, se registra como acción correctiva en la herramienta Ogis, del mismo modo que se ha descrito en el punto 3.2.1. Edificio, para la intervención en la tapia de Catalina de Ribera.

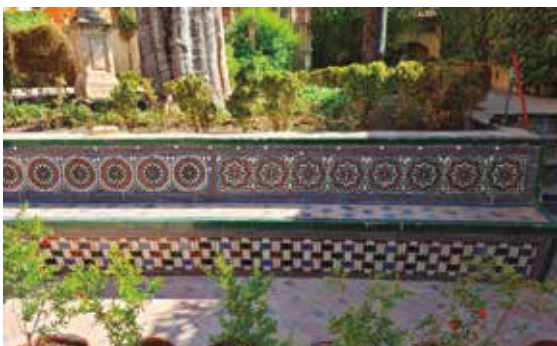
Figura 27. Vista del banco tras la intervención en la fábrica y morteros, y la reubicación de las piezas cerámicas extraídas. (Rocío Campos)

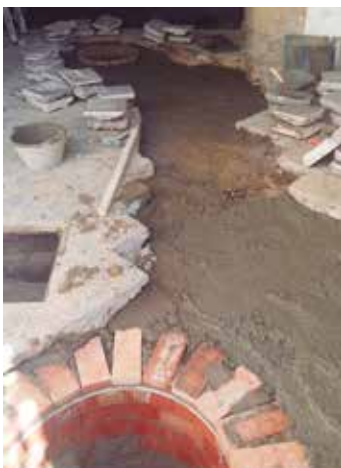
Figura 28. Trabajos de reparación de saneamiento en la Puerta del León tras la aparición de un atasco con reparación de pozos y arquetas, así como sustitución de canalizaciones existentes.

Algunos ejemplos de acciones correctivas llevadas a cabo, recientemente, tras la detección por parte de alguno de estos agentes son a modo de ejemplo: la reparación de saneamiento en la Puerta del León, sustituciones de pavimentos en caminos de los jardines, fijación y sujeción de azulejos desprendidos, trabajos de reparación de pinturas y enjabelgados, reparaciones de instalaciones de riego, abastecimiento, reparación de fugas en el estanque del Patio del Yeso, etc. (Ver. Fig. 28, Fig. 29, Fig. 30 y Fig. 31).

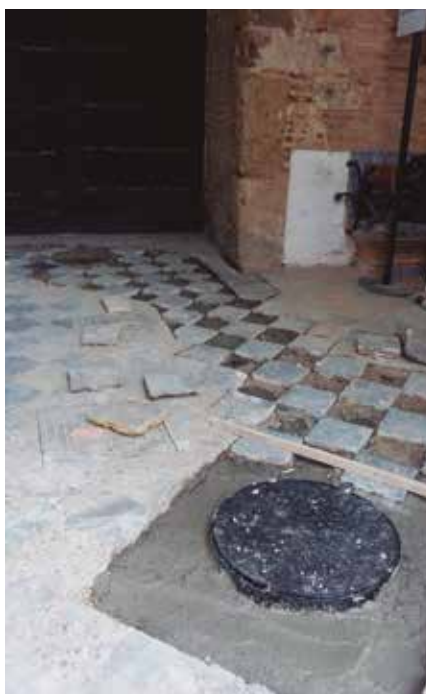
Figura 29. Trabajos de recolocación de solería en Puerta del León tras la reparación del saneamiento. (Juan Manuel Macías)

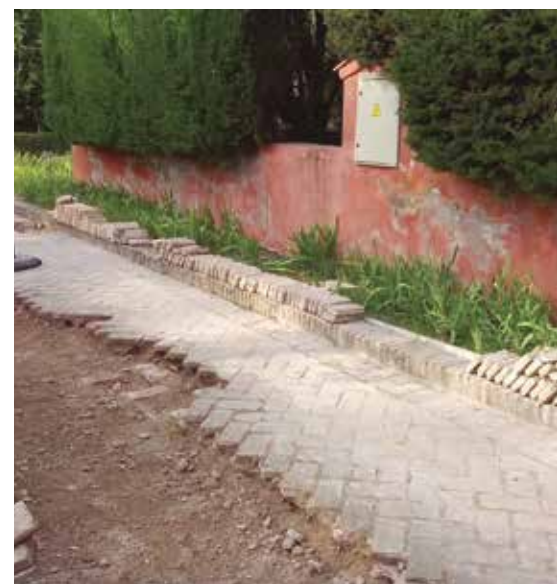
Figura 30. Trabajos de reparación de pavimento de ladrillo en camino junto al Cenador del León, procediendo al recibido y rellagueado del mismo y dotándolo de una mayor pendiente hacia los jardines para evitar la formación de charcos. También se han colocado tubos pasantes para instalaciones para intervenciones futuras. (Juan Manuel Macías)

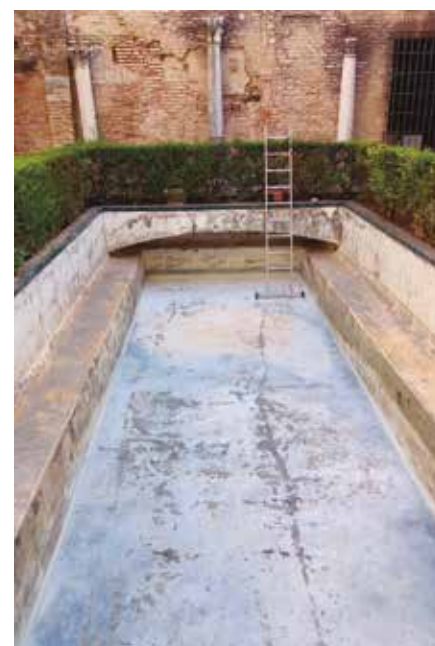
Figura 31. Vaciado del estanque del Patio del Yeso para la reparación de fugas de agua. (Juan Manuel Macías)

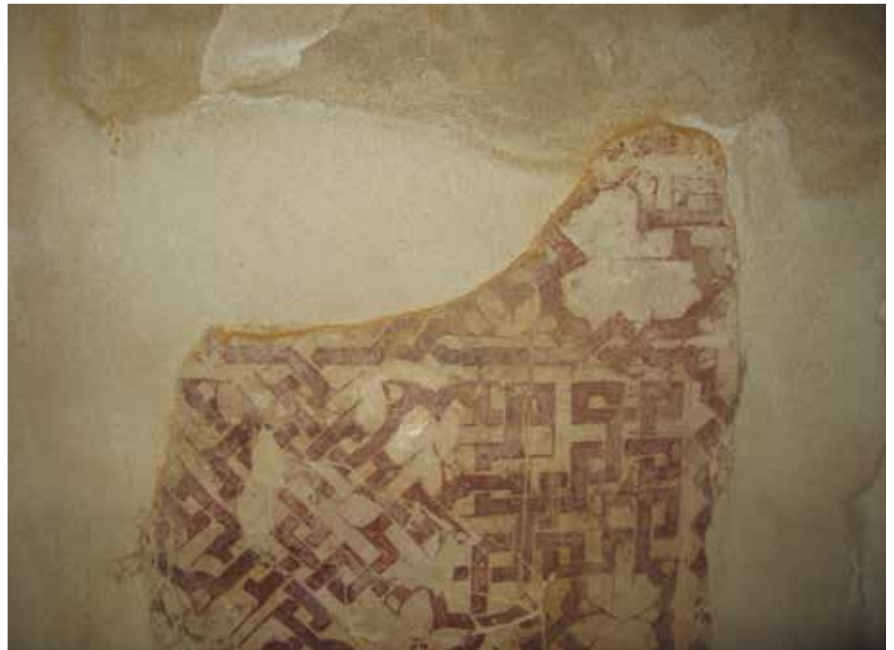
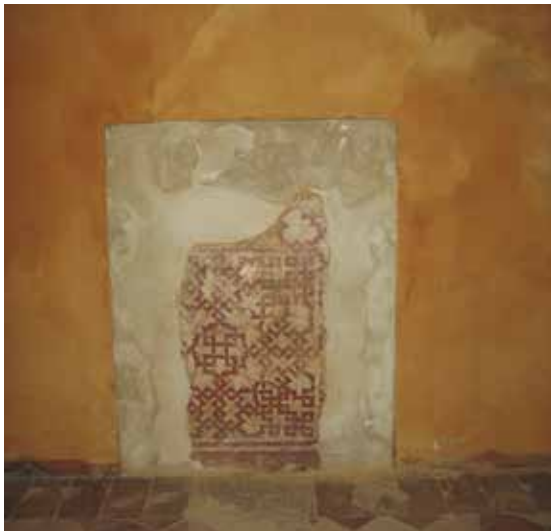
Figura 34 y 35. Imagen general del fragmento de pintura mural del interior de la alcoba, donde se aprecia la humedad en el muro, y detalle de las acumulaciones de jabelga ocre. (Rocío Campos)

El muro noreste, en esta zona, presenta daños de importancia por humedad de capilaridad, lo que está ocasionando el desprendimiento de la jabelga de tonalidad ocre, que está cayendo y depositándose sobre la superficie de la pintura y en los morteros de recogida de bordes, ocasionando daños por tinción y de retención de humedad.

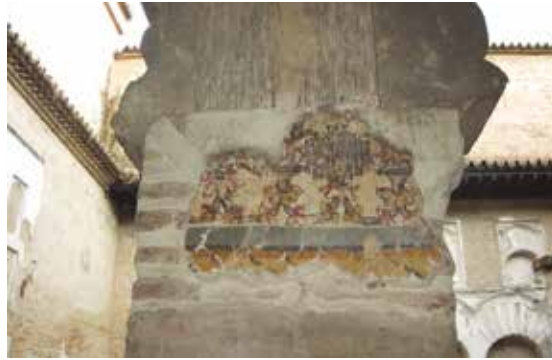
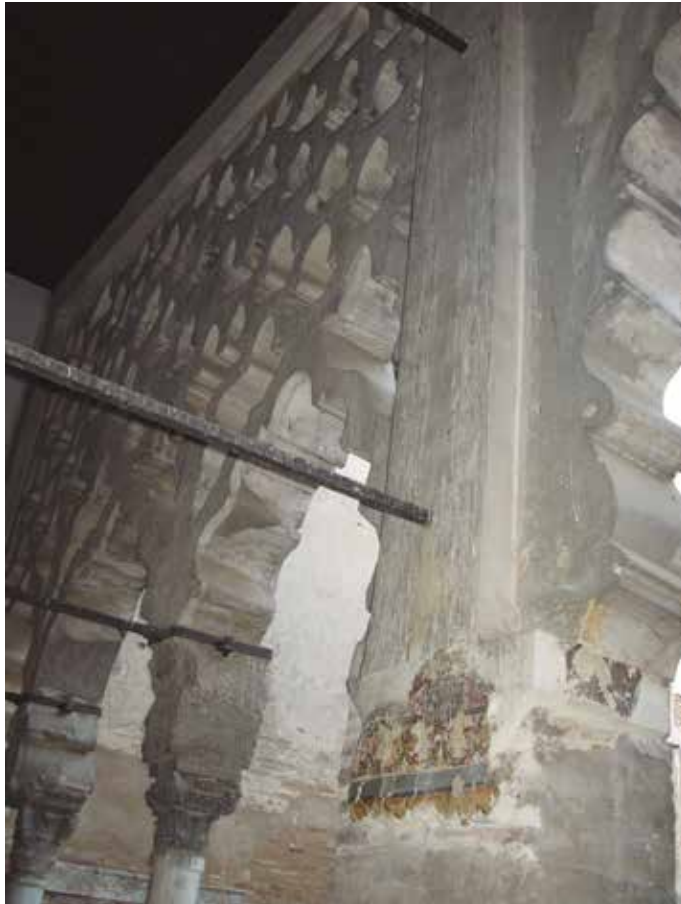
Figura 37. Vistas de la pintura mural de la galería del Patio del Yeso recubierta de deyecciones, y de la misma donde se distinguen los tirantes sobre los que se posan las aves. (Rocío Campos)

Otro ejemplo de acciones preventivas son las que son necesarias realizar para evitar los daños ocasionados por aves y quirópteros. Muchas de las estancias de los palacios, Mudéjar, Gótico y del Yeso, están abiertas a amplios jardines y patios donde desarrollan su actividad todo tipo de aves y quirópteros, esto hace difícil la tarea de hacer convivir estos animales superiores con el patrimonio cultural, sin que ninguno resulte gravemente dañado.

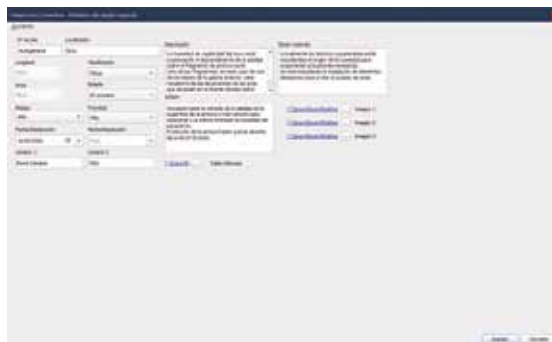
Figura 38. Formulario de la acción correctiva completado.

La actuación preventiva se registra en el formulario “Inspección Correctiva” donde rellenaremos todos los datos: riesgo, priori-

dad, fecha declaración y usuario, en este caso sin fecha de resolución ya que se encuentra en proceso, y las casillas de Descripción, Observaciones y Acción. Finalmente adjuntaremos el Informe del Estado de Conservación y la Propuesta de Actuación, y las imágenes que mejor reflejen los daños, de este modo habremos generado una nueva acción correctiva derivada de la inspección preventiva realizada en una fecha programada.

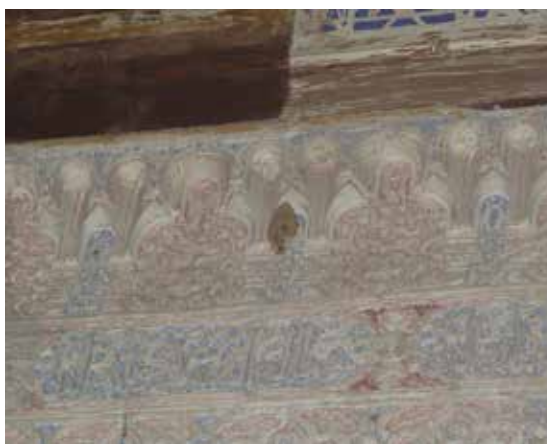
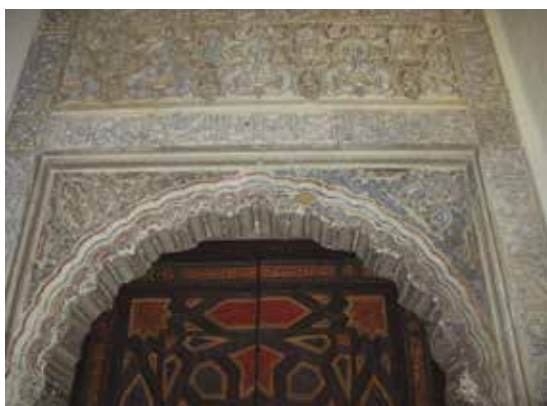
Figura 39. Nidos de abejas alfareras en distintas zonas del Palacio Mudéjar. (Rocío Campos)

Las yeserías del Palacio Mudéjar son propicias para que las avispas alfareras construyan sus nidos, los hacen con barro y agua con forma de olla o cazuela en zonas fuera de la luz directa del sol. Buscan los huecos de las yeserías y los realizan tanto en las zonas bajas, justo encima de los alicatados, como en puntos muy altos, junto a los techos. El tiempo activo de las avispas es desde primavera hasta el comienzo del invierno, periodo en el que desaparecen.

Los nidos de barro, aunque son de material deleznable, quedan fuertemente fijados a las yeserías ocasionando daños en las policromías y tinciones en el yeso por lo que constituyen un factor de riesgo que periódicamente hay que inspeccionar y realizar las oportunas acciones correctivas. Esta acción preventiva, de eliminación de los nidos, es una de las fácilmente programables en la herramienta “CALENDARIO” para los meses de invierno, en que las avispas no se encuentran activas.

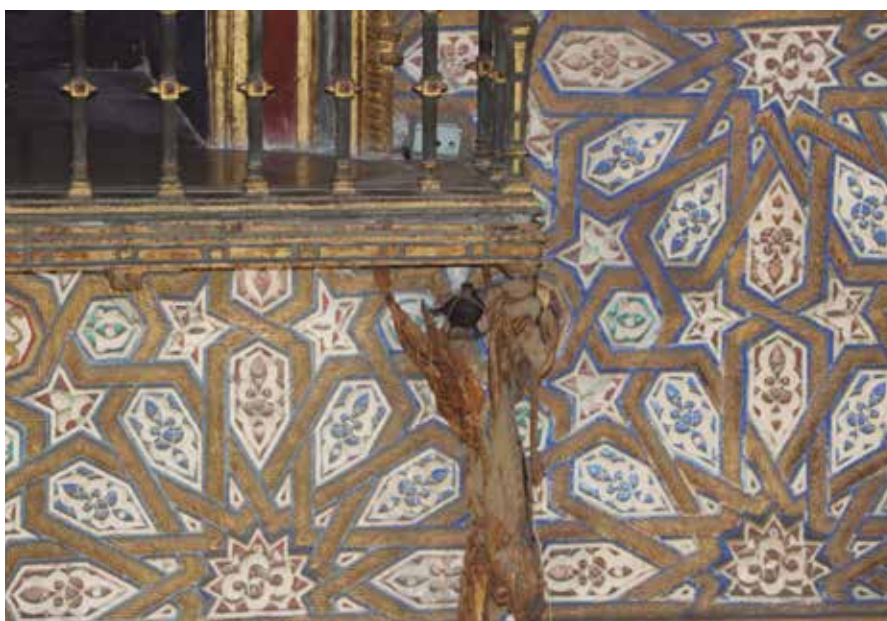
Figura 40. Mirlo con paja en el pico posado en uno de los balcones del Salón de Embajadores. (Joaquín García)

do material para la formación de nidos en los casetones de la cúpula del Salón de Embajadores. Consultados los trabajadores de la empresa de limpieza, estos corroboraron la presencia diaria de deyecciones en el pavimento del Salón de Embajadores.

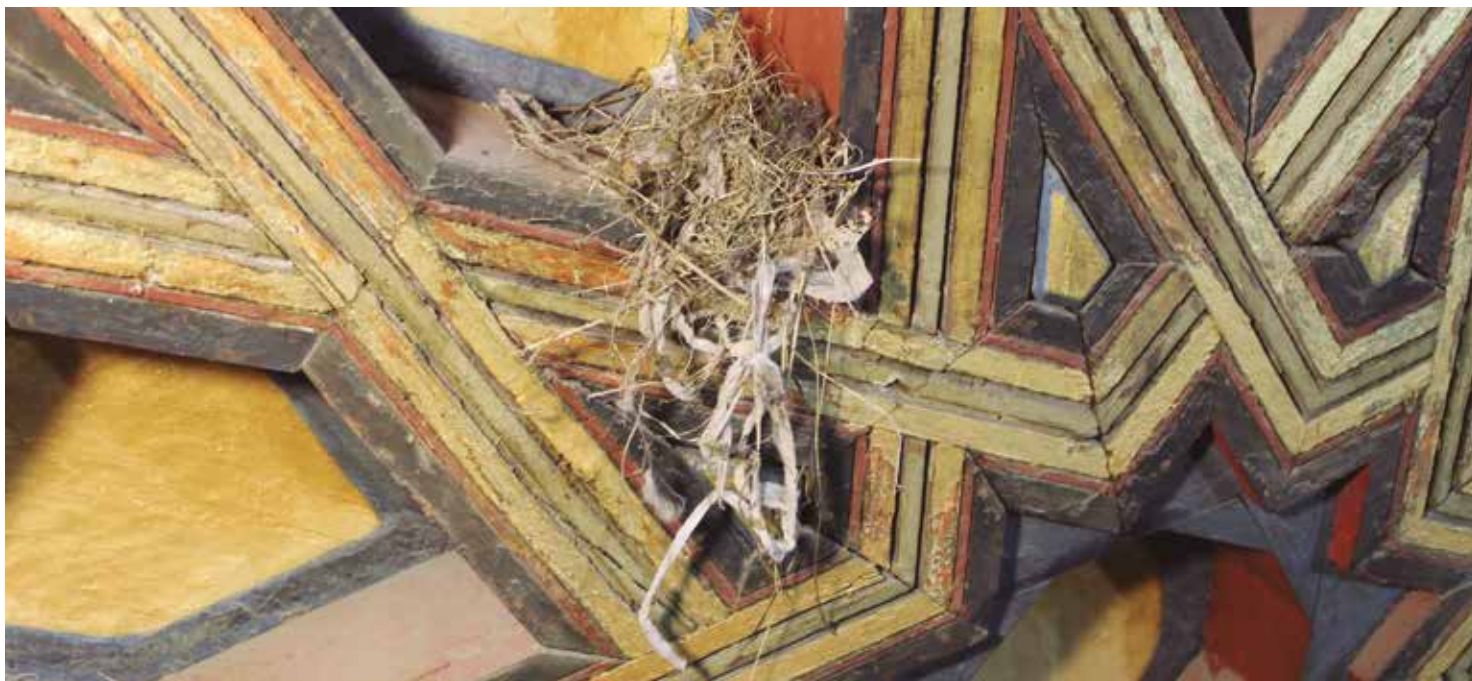
Figura 41. Material vegetal e incluso fibras de fregona para la formación del nido en uno de los casetones de la bóveda de la Media Naranja. (Cinta Martín)

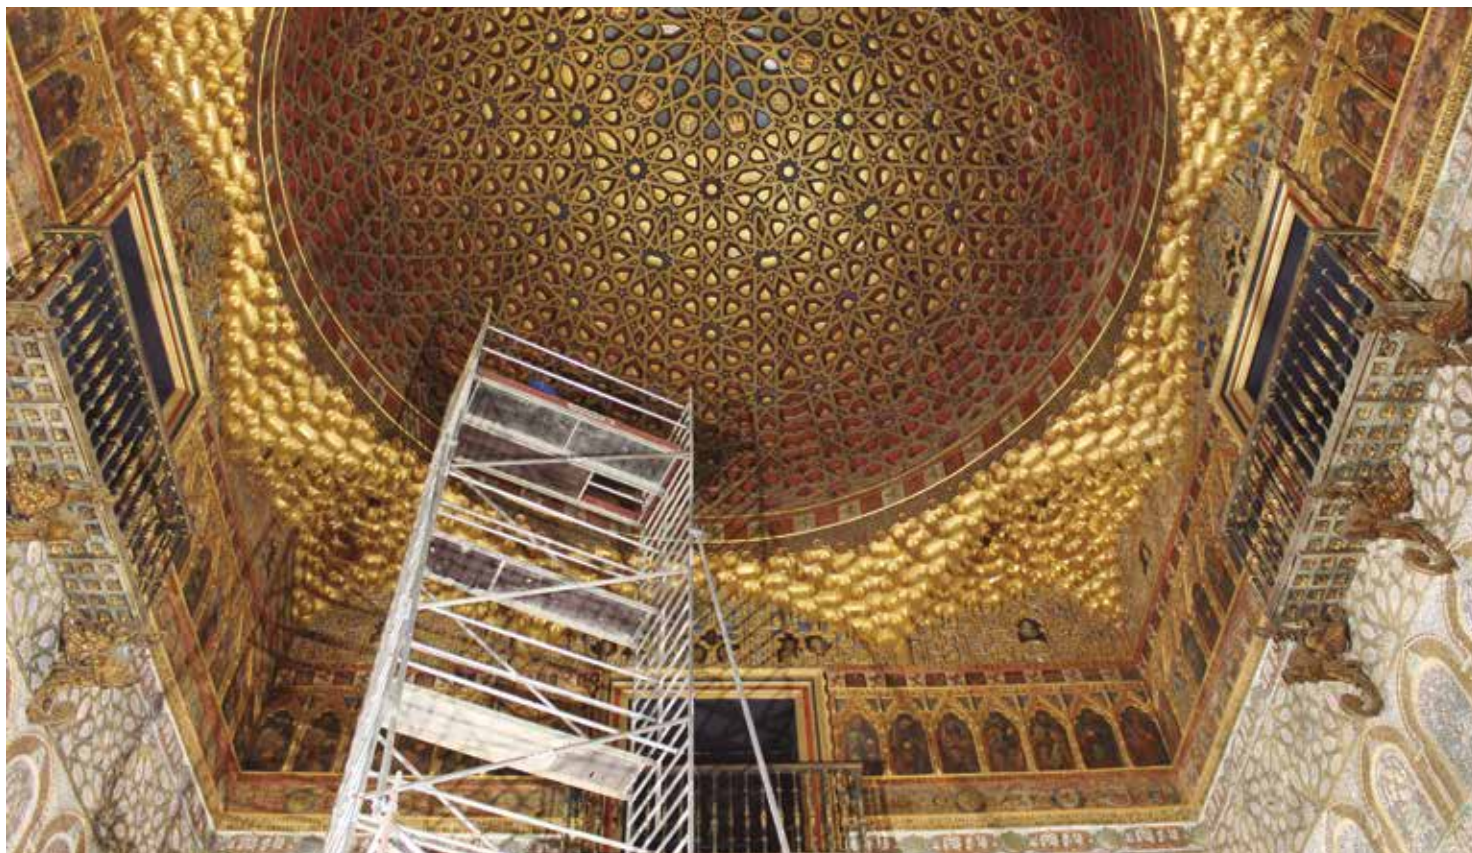
Figura 42. Torre móvil instalada, por la empresa adjudicataria de la actuación de urgencia de mantenimiento, para la limpieza y retirada de las acumulaciones para la formación de nidos. (Cinta Martín)

Para evitarlo y subsanar los daños ocasionados se licita la realización de trabajos, con carácter de urgencia, de conservación preventiva y mantenimiento, donde se aplicó un criterio común de mínima intervención, cumpliendo con los requisitos establecidos en la legislación, cartas y recomendaciones de organismos oficiales para este tipo de intervenciones.
