ANÁLISIS DE LA ESTANQUEIDAD AL AIRE DE LOS CENTROS DE EDUCACIÓN INFANTIL EN SEVILLA

Trabajo Fin de Grado B-1

Grado en Fundamentos de la Arquitectura

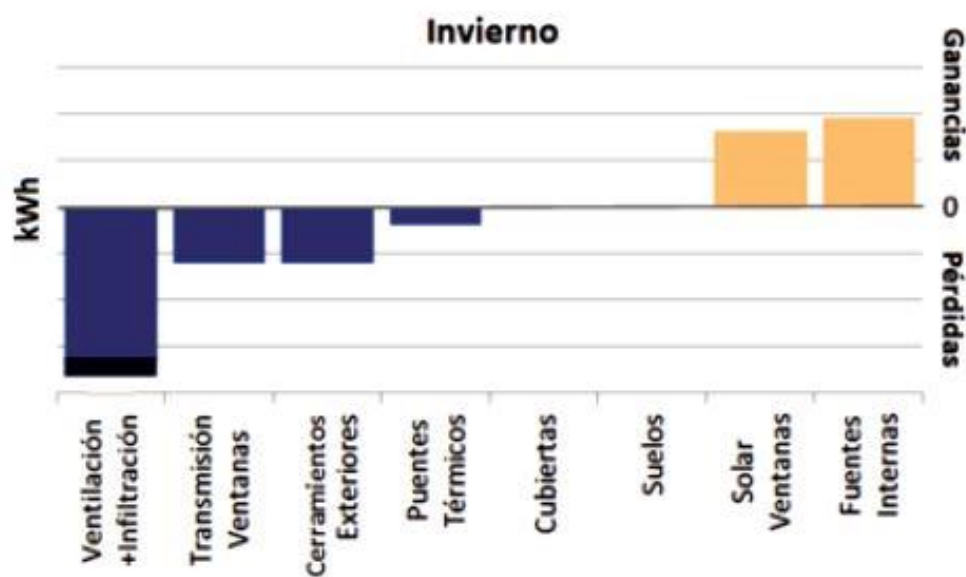
Fig. 7 Repercusión energética de la ventilación junto a las infiltraciones en invierno a partir de los ensayos realizados. Fuente: [22]

Se demostró que, a pesar de contar con unos sistemas constructivos actuales y de calidad y presentar una hermeticidad adecuada, el caudal total de las infiltraciones afecta a la repercusión energética a lo largo del año (Fig. 7) [22].

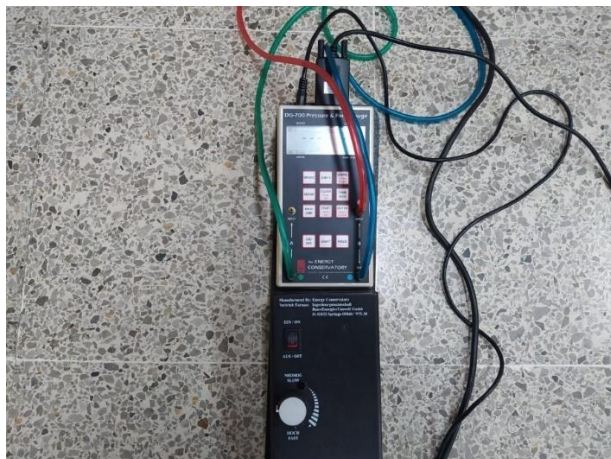
Fig. 16 Manómetro del Equipo Blower Door. Fuente: Fotografía propia

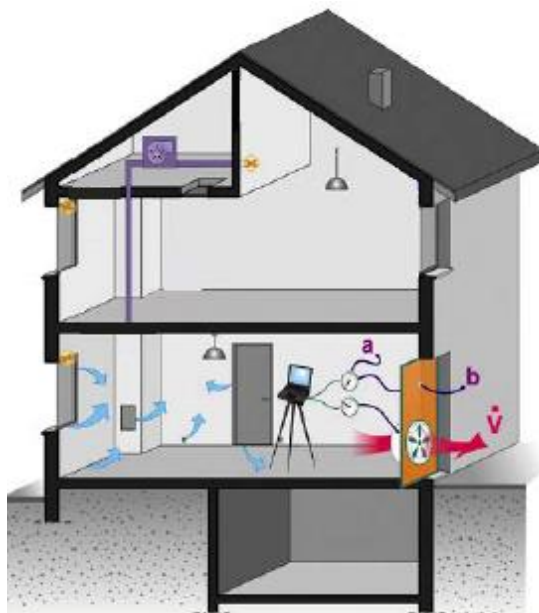
Fig. 17 Esquema de flujo de aire durante el test. Fuente: <https://projetvert.fr/infiltrometrie/blower-door/>

Podemos ver de forma esquemática el flujo de aire durante el test de *Blower Door* (Fig. 17).

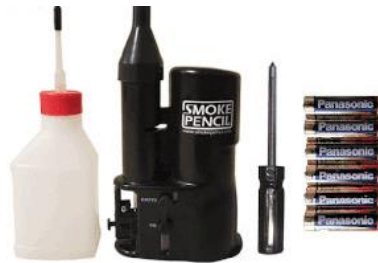
Fig. 18 Equipo Smoke Pencil. Fuente: <https://www.conservationmart.com/p-6960-smoke-pencil-pro-soft-field-kit-sp-prosoftkit.aspx>

Si la envolvente del aula estudiada presenta infiltraciones, el aire exterior penetra a través de ella. Para detectar estas infiltraciones contamos con el equipo *Smoke Pencil*, que se trata de un detector de fugas de mano, cuya función es la de generar humo para localizar las entradas de aire no controlado, acercándolo a los puntos débiles como las carpinterías de las ventanas y observando si el humo sufre grandes alteraciones (Fig. 18)

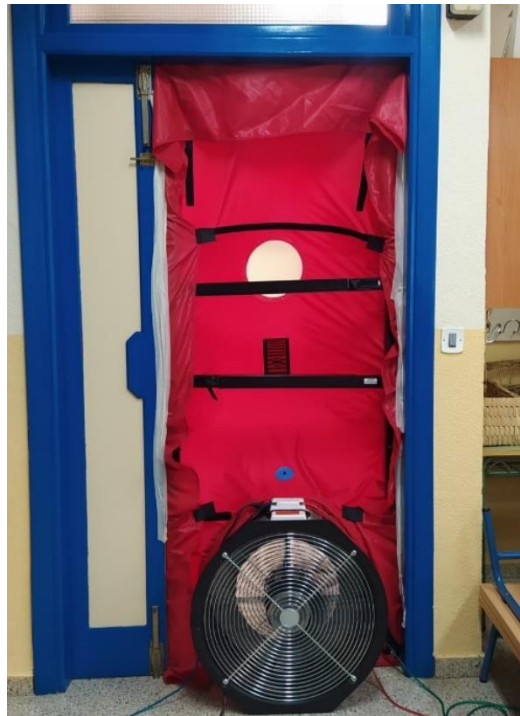
Fig. 19 Test en presurización (izquierda). Fuente: Fotografía propia

- Test de presurización. Los diafragmas del equipo se colocan hacia el exterior del aula y el aire se introduce a través del ventilador (Fig. 19)
- Test de despresurización. Los diafragmas del equipo se colocan hacia el interior del aula y el aire es extraído del aula a través del ventilador (Fig. 20)

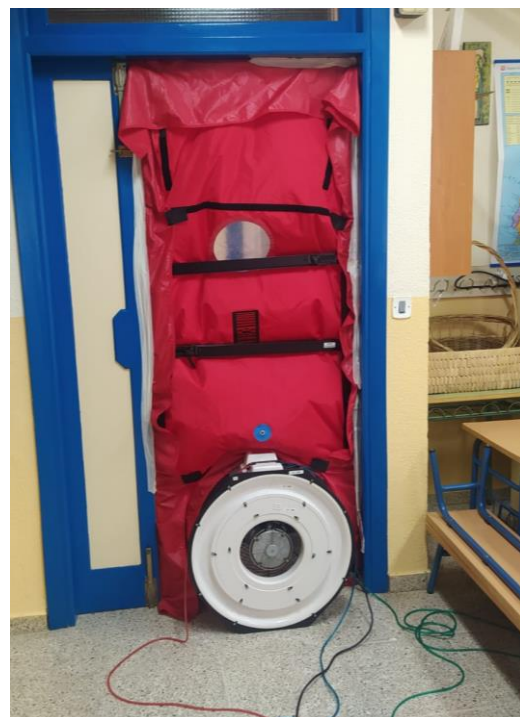
Fig. 20 Test en despresurización (derecha). Fuente: Fotografía propia

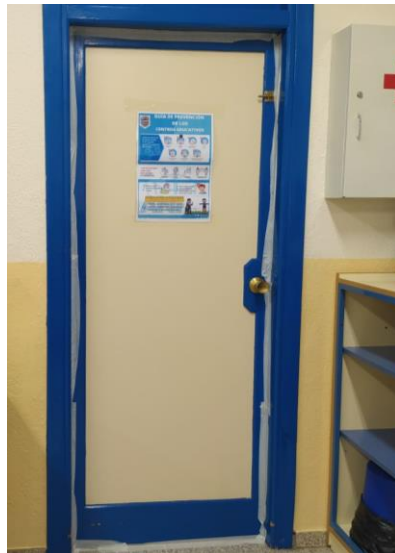
Fig. 27 Sellado de las carpinterías del aula. Fuente: Fotografía propia

- El cierre de todas las puertas y ventanas del aula.
- Están apagados los sistemas de ventilación.
- Las unidades terminales de los sistemas de ventilación están selladas (Fig. 27).

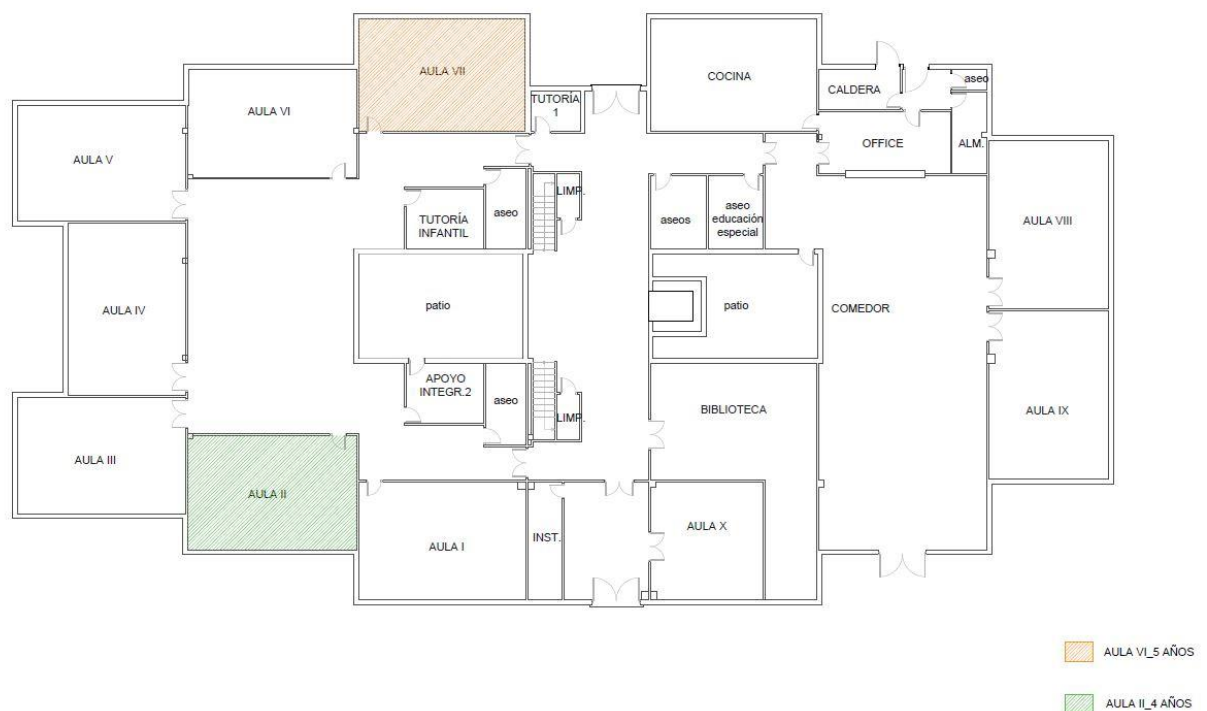
Fig. 29 Planta baja del CEIP Jorge Juan y Antonio de Ulloa. Planos aportados por el Centro. Fuente: Autoprotección de Centros dosurbanas.com

En la planta baja se encuentran el vestíbulo, comedor, cocina, biblioteca, aseos, almacenes y un total de 10 aulas. Para el estudio de estanqueidad, en este centro hemos analizado dos aulas para comparar los resultados y estudiar si se dan más infiltraciones en un aula u otra. Los test *Blower Door* los hemos realizado en el aula número 2 y en el aula número 7 de la planta baja (Fig. 29).

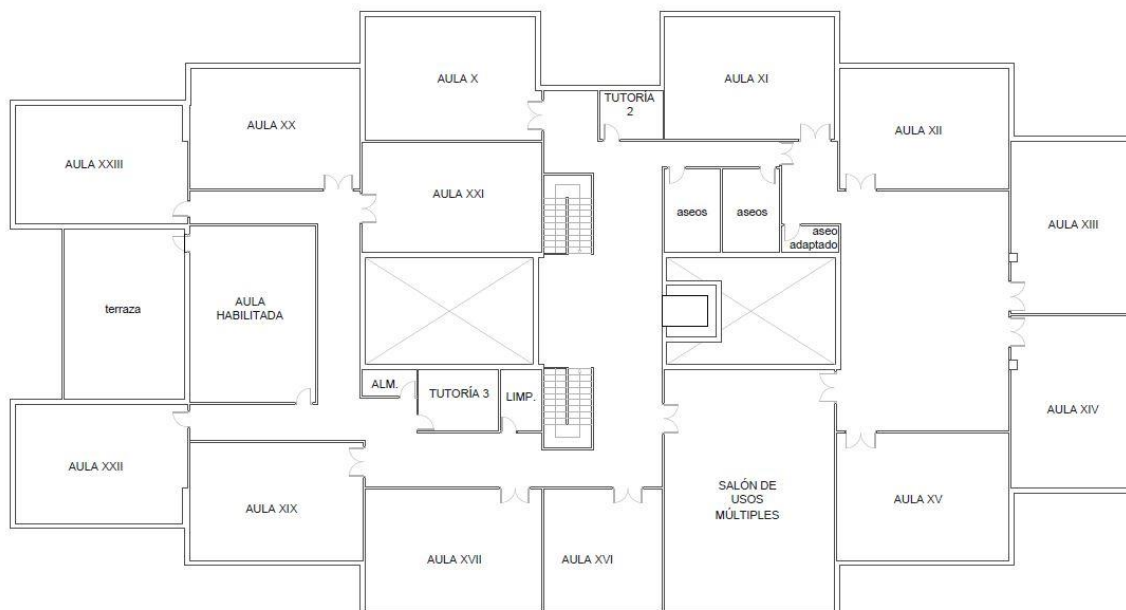
Fig. 30 Planta primera del CEIP Jorge Juan y Antonio de Ulloa. Planos aportados por el Centro. Fuente: Autoprotección de Centros dosurbanas.com

La planta primera cuenta con un vestíbulo, aseos, cuarto de limpieza, cuarto de instalaciones, despachos de profesores, salón de usos múltiples y un total de 14 aulas (Fig. 30). Al presentar similitudes constructivas y de orientación las aulas de la primera planta respecto a la planta baja, no hemos realizado test de estanqueidad en esta planta

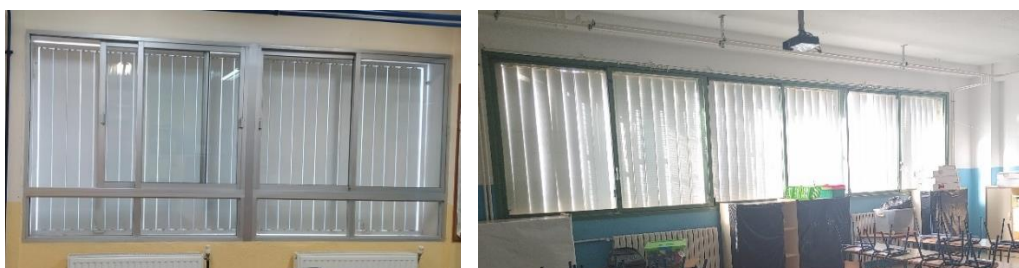
Fig. 39 Tipología de ventanas en los Centros de estudio. CEIP Ntra Sra del Águila (izquierda) y CEIP Jorge Juan y Antonio de Ulloa (derecha). Fuente: Fotografías propias

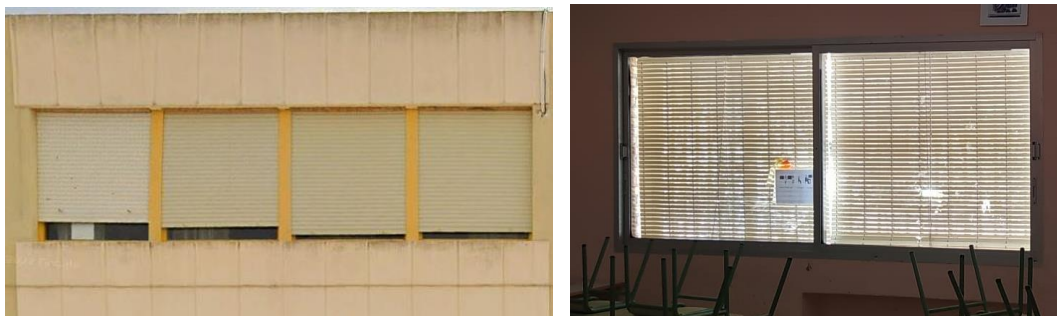
Fig. 40 Tipología de ventanas en los centros de estudio. CEIP Fernán Caballero (izquierda) y CEIP Calasancio Hispalense (derecha). Fuente: Fotografías propias

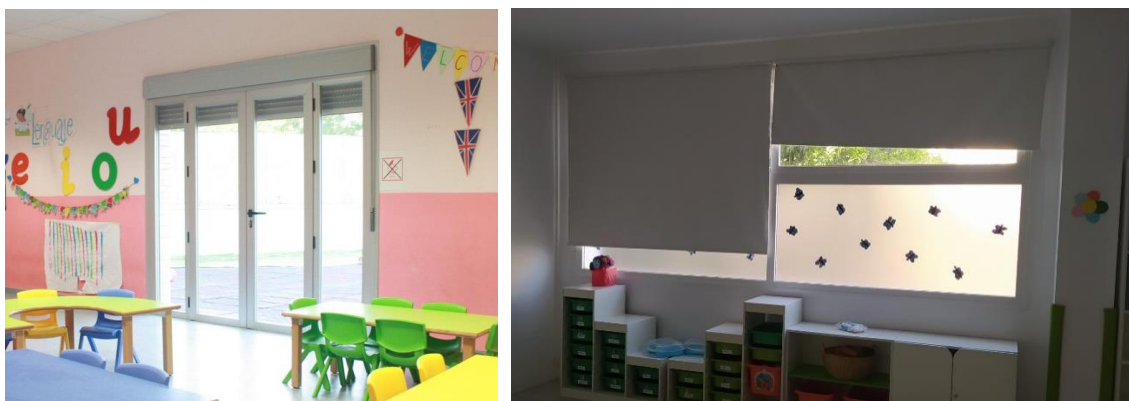
Fig. 41 Tipología de ventanas en los Centros de estudio. CEI El Nido de la Palmera (izquierda) y CEI Sensory Skills (derecha). Fuente: Fotografía propia y página web de CEI El nido de la palmera https://www.centrospeterpan.com/dt_galleries/instalaciones-el-nido-de-la-palmera/

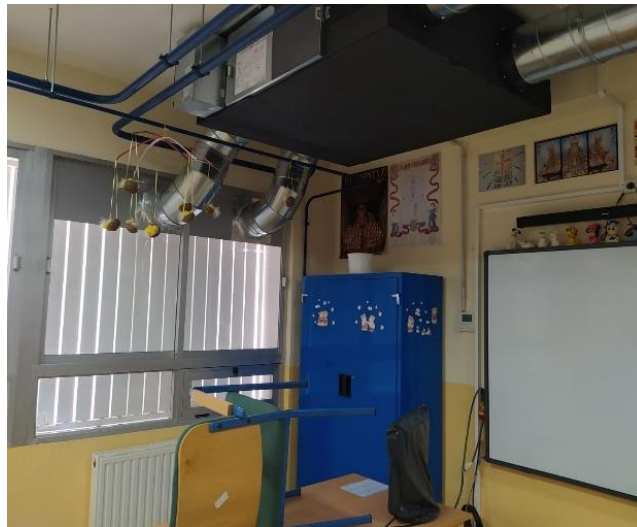
Fig. 42 Sistema de ventilación mecánica del aula de estudio del CEIP Ntra Sra del Águila (izquierda).
Fuente: Fotografías propias

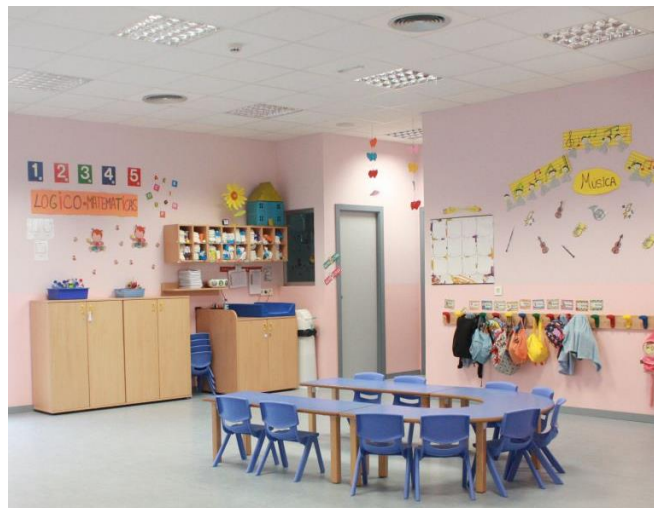
Fig. 43 Falso techo del aula de estudio del CEI El Nido de la Palmera (derecha). Fuente: página web del Centro https://www.centropeterpan.com/dt_galleries/instalaciones-el-nido-de-la-palmera/

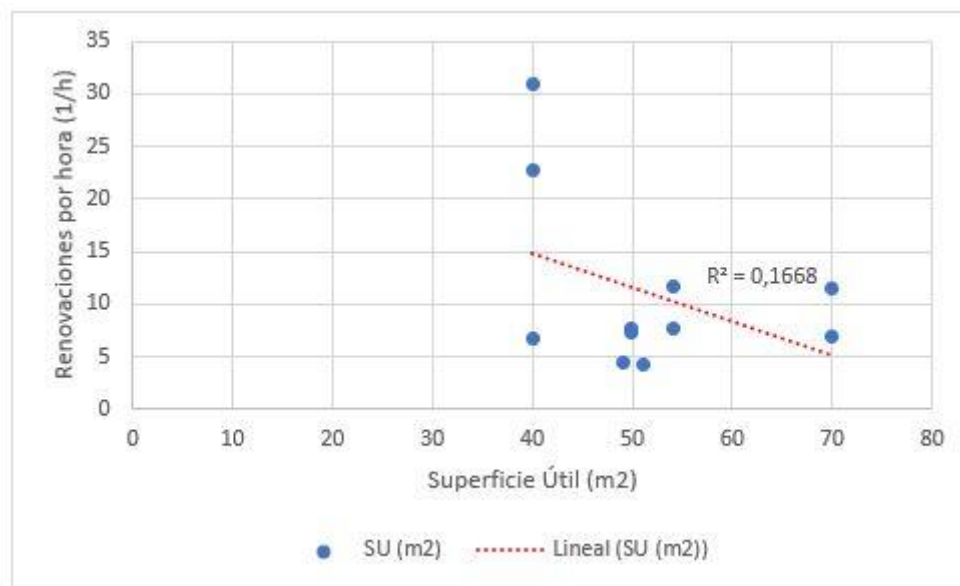
Fig. 44 Relación de renovaciones por hora (n_{50}) con la superficie útil de las aulas de estudio. Datos obtenidos por el software de medición TECTITE Express. Fuente: Elaboración propia

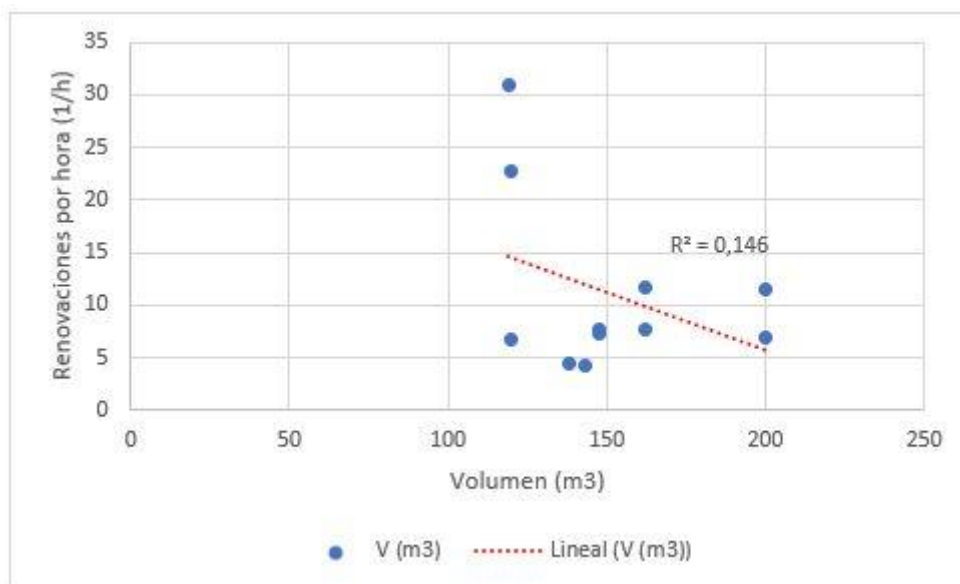
Fig. 45 Relación de renovaciones por hora (n_{50}) con el volumen de las aulas de estudio. Datos obtenidos por el software de medición TECTITE Express. Fuente: Elaboración propia

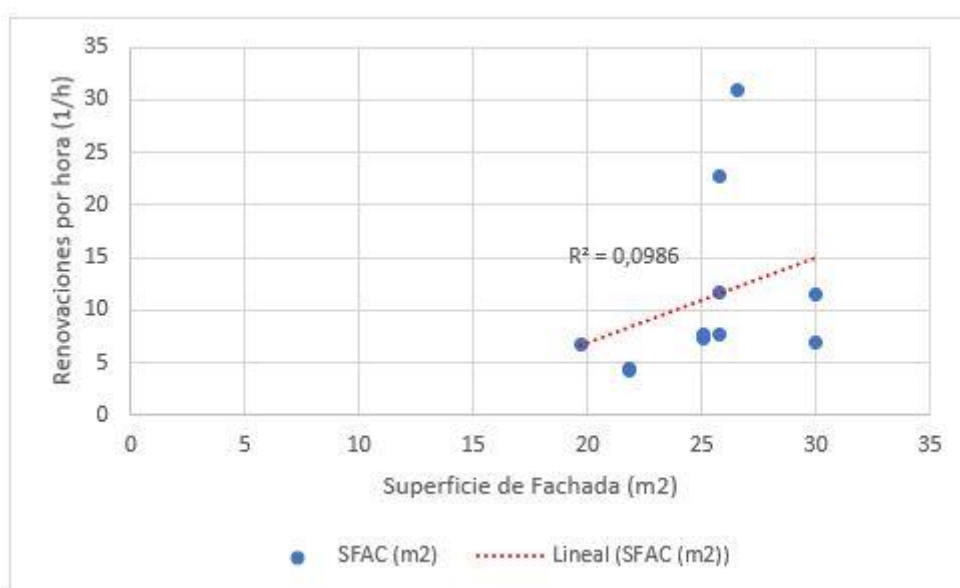
Fig. 46 Relación de renovaciones por hora (n_{50}) con la superficie de fachada de las aulas de estudio. Datos obtenidos por el software de medición TECTITE Express. Fuente: Elaboración propia

Cuanto mayor es la superficie de fachada de un aula, menor es su nivel de estanqueidad, dado que las principales infiltraciones de aire no controlado se producen a través de la envolvente del edificio. Hemos podido ver como aquellos centros que tienen mayor superficie de fachada, presentan un mayor número de renovaciones por hora de aire.

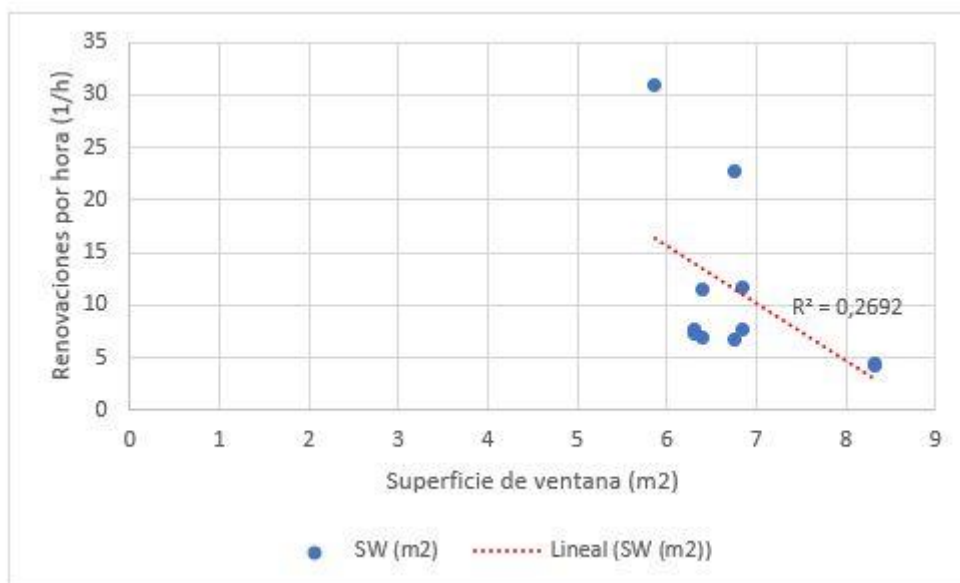
Fig. 47 Relación de renovaciones por hora (n_{50}) con la superficie de ventana de las aulas de estudio. Datos obtenidos por el software de medición TECTITE Express. Fuente: Elaboración propia

Cuanto mayor es la superficie de los huecos de la envolvente térmica, mayor serán las infiltraciones a través de estos.

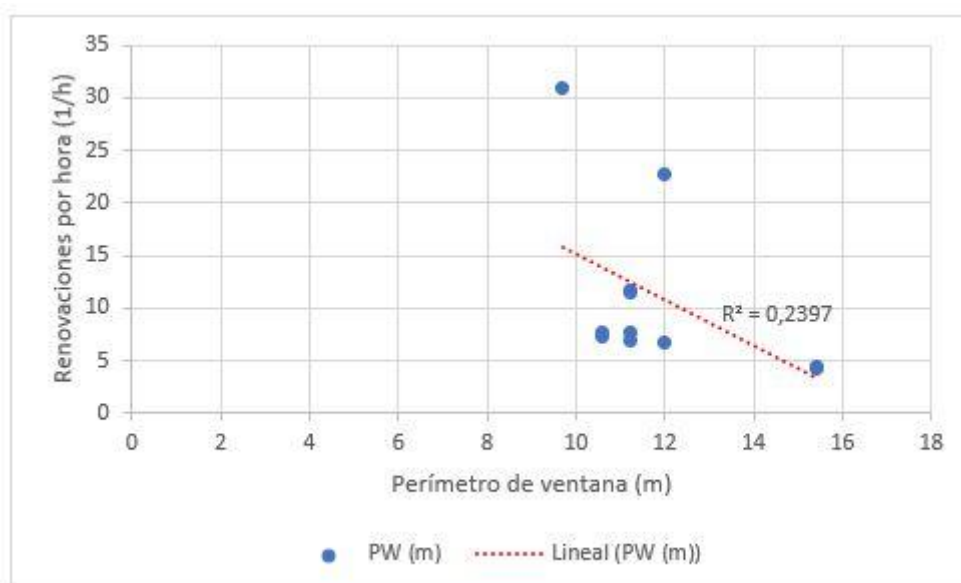
Fig. 48 Relación de renovaciones por hora (n_{50}) con el perímetro de la ventana de las aulas de estudio. Datos obtenidos por el software de medición TECTITE Express. Fuente: Elaboración propia

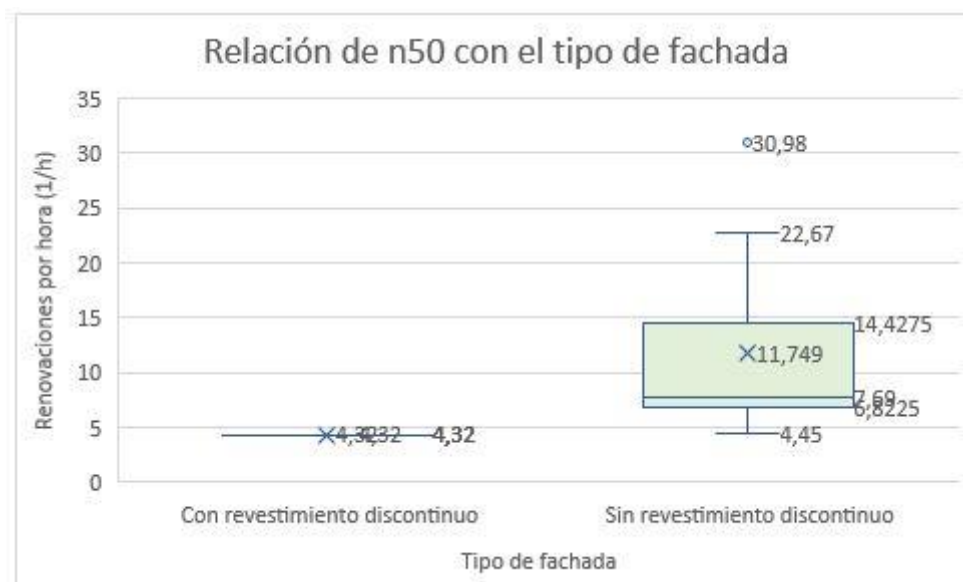
Vemos el caso del aula con revestimiento discontinuo que presenta la media de renovaciones por hora más baja, de 4,32 (Fig. 52), y es que esta aula presenta una rehabilitación energética de la fachada mediante el Sistema de Aislamiento por el Exterior (SATE), que permite reducir el número de infiltraciones a pesar de ser un cerramiento discontinuo.

Fig. 52 Relación de renovaciones por hora (n_{50}) con la fachada de revestimiento discontinuo. Datos obtenidos mediante el software de medición TECTITE Express. Fuente: Elaboración propia

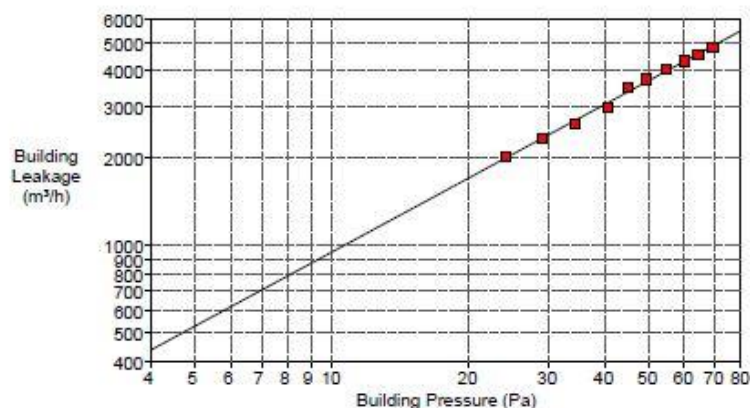
Figura 17 Datos de ensayo de estanqueidad obtenidos mediante el software de medición. Fuente: software de medición TECTITE Express
