LOS ALFARJES

DE LAS "VIVIENDAS PARA LA VIDA PARTICULAR" DEL ANTIGUO MONASTERIO DE SANTA CLARA. CARACTERIZACIÓN, EVALUACIÓN E INTERVENCIÓN

Trabajo fin de máster

2. PROYECTO. INTERVENCIÓN EN LOS ALFARJES DE LAS "VIVIENDAS"

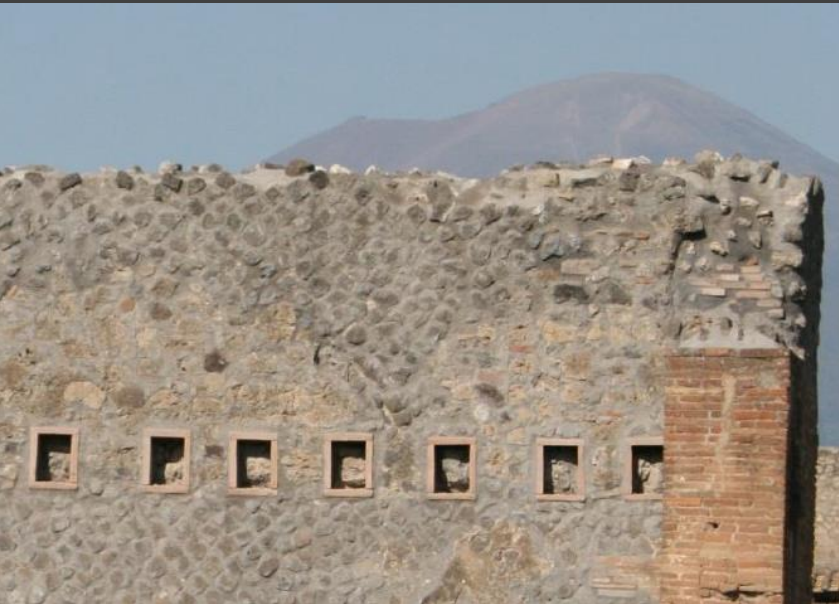
Cajeados recuadrados con ladrillo para apoyo de vigas de forjado. Pompeya

Estimación de la composición del forjado de una vivienda de Herculano

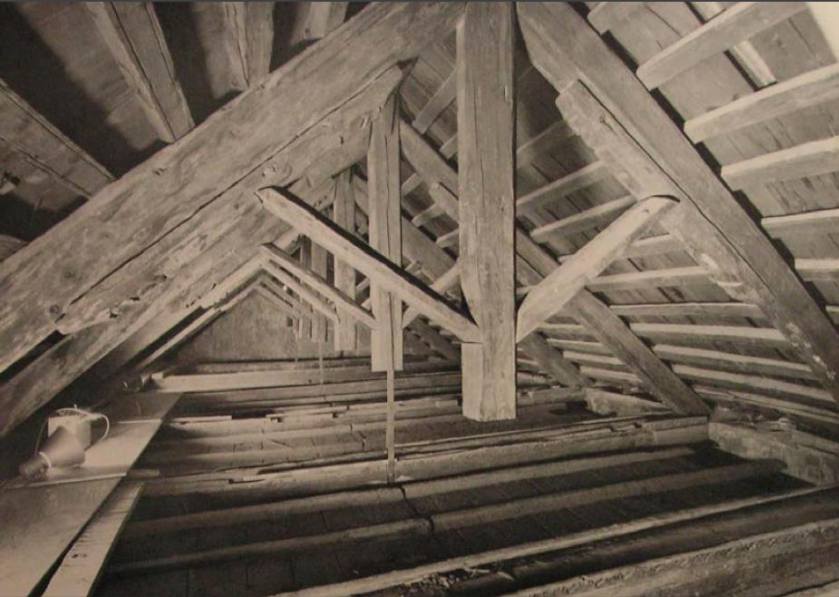
Cubierta bizantina a base de cerchas con pendolón. Santa Catalina del Monte Sinaí, s. VI

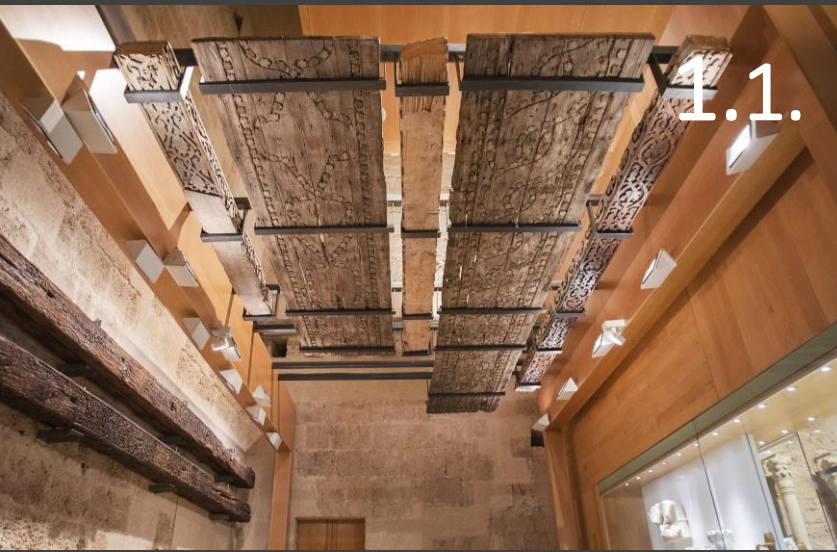
Restos conservados de tirantes y tablero de techo de la mezquita de Córdoba, segunda mitad s.X

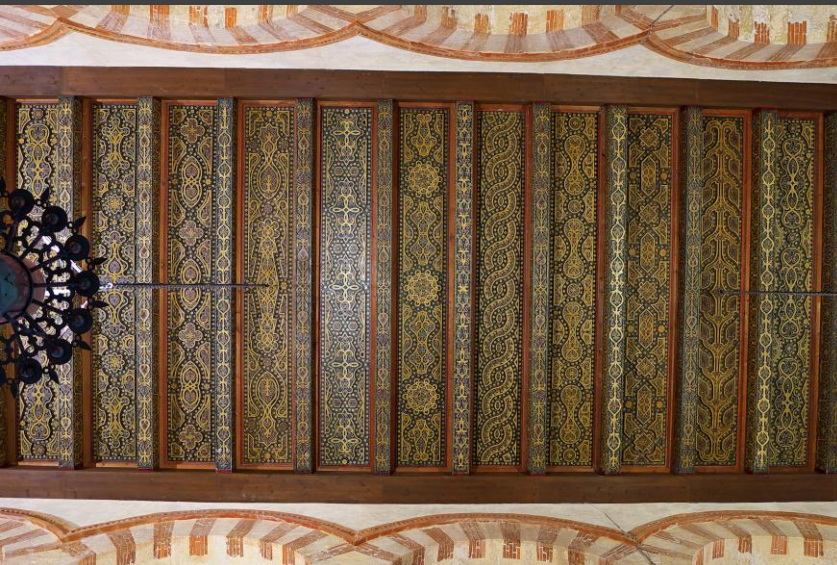
Reconstrucción del techo de al-Hakam II de la mezquita de Córdoba, segunda mitad s.X

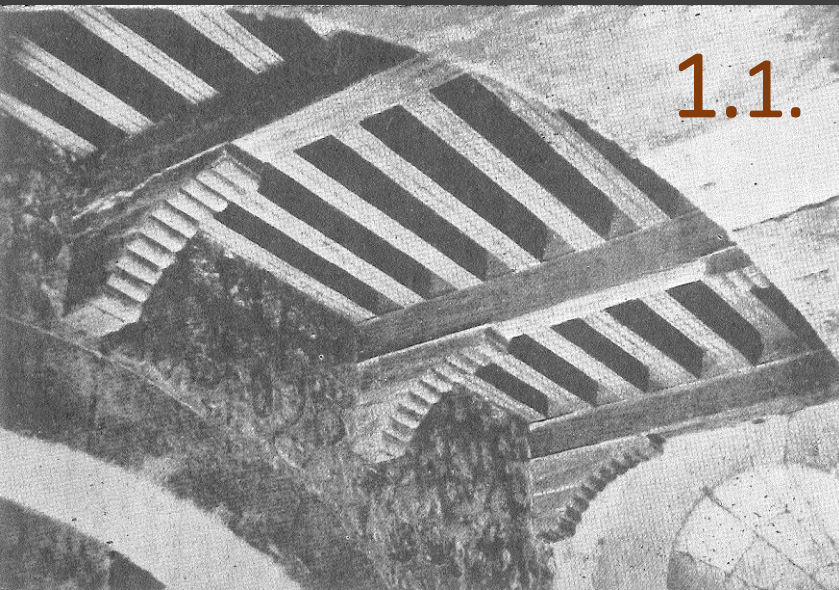
ALFARJE EN MONASTERIO DE SORIA, PRIMERO CONSERVADO CON DOS ÓRDENES DE VIGAS (JÁCENAS Y JALDEETAS)

TABICAS ENTRE JALDEETAS EN SU APOYO EN JÁCENAS

Alfarje en la cilla de Santa María de Huerta, Soria, finales s. XII

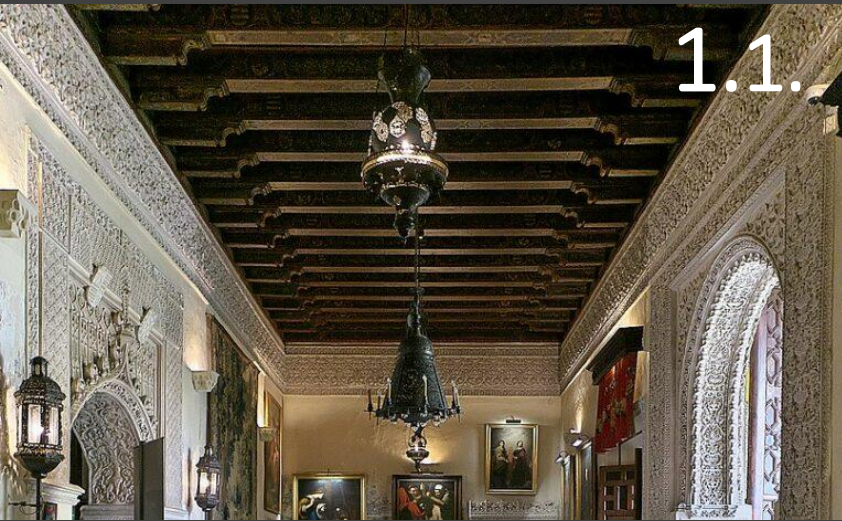
Alfarje en antecapilla del Palacio de las Dueñas, Sevilla, finales s. XV

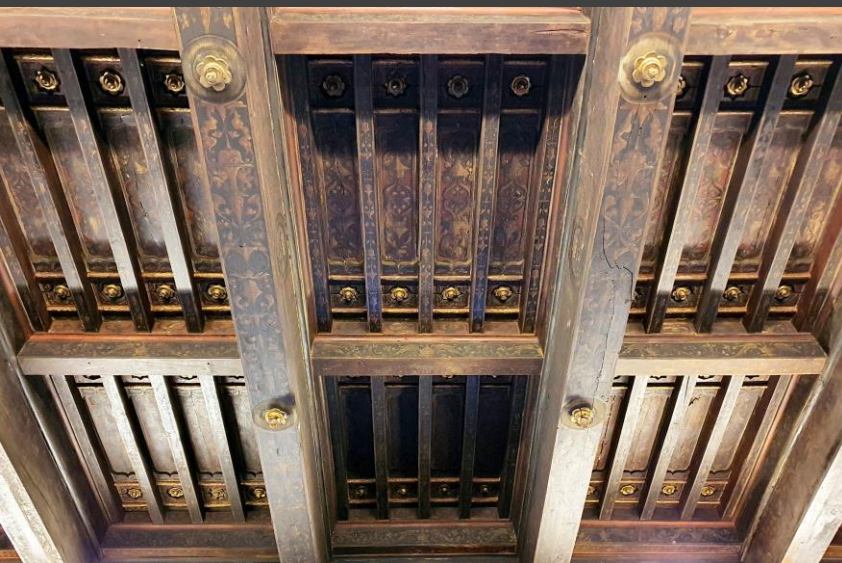
O ALFARJES DE 3 ÓRDENES, CON JÁCENAS MÁS SEPARADAS Y FORMACIÓN DE RECUADROS SEMEJANTES A LOS ARTESONADOS, POR APARENTE INFLUENCIA RENACENTISTA

Alfarje en palacio renacentista de los Pinelo, Sevilla, primera mitad s. XVI

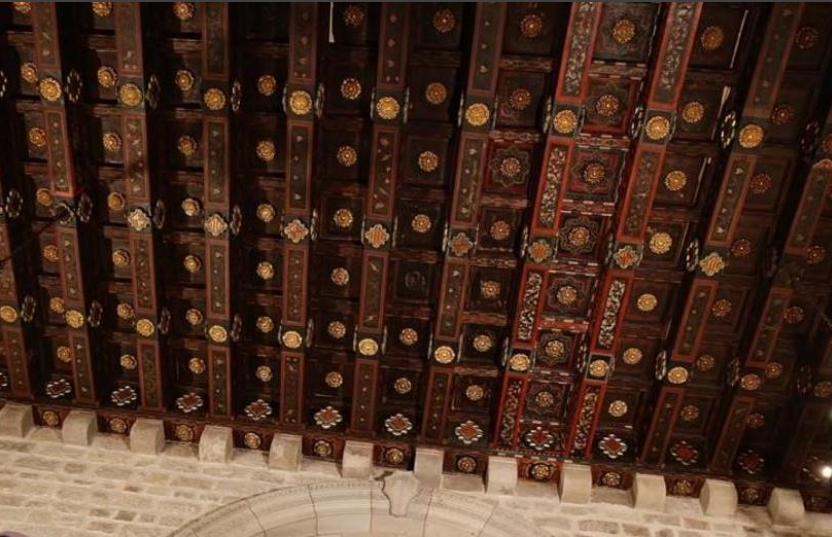
LA JALDETA SERÁ LA VIGA DE PISO. CONTARÁ CON DIMENSIONES EN TORNO A LOS DE LA PIEZA CONOCIDA COMO ALFARJÍA, SOBRE 10X14CM, LO QUE REMARCARÍA SU CARÁCTER FUNDAMENTAL EN ESTOS FORJADOS*

LA TABLAZÓN IRÁ COLOCADA POR GRAVEDAD O CLAVADA A LAS JALDETS EN SU CANTO SUPERIOR

Jaldetas en la Sala del Consejo del Ayuntamiento de Barcelona, segunda mitad s. XIV

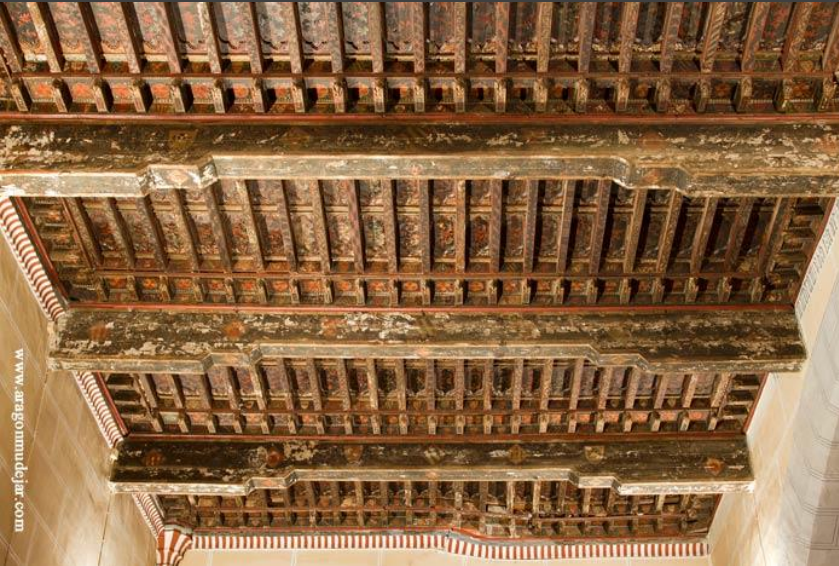
ORDEN ADICIONAL DE VIGAS QUE SIRVEN A APOYO TRANSVERSAL A LAS JALDETS CUANDO LAS DIMENSIONES A SALVAR ENTRE CRUJÍAS SON IMPORTANTES O NO SE DISPONE DE MADEROS DE SECCIÓN SUFICIENTEMENTE CAPAZ PARA CUBRIR UNA LUZ DETERMINADA SIN ROMPER O DEFORMAR EXCESIVAMENTE*

DE MAYOR SECCIÓN QUE LAS JALDETS, DIVIDIRÁN EL RECINTO A CUBRIR EN EL MENOR NÚMERO DE ESPACIOS, LLAMADOS CALLES, QUE PUEDAN CUAJAR LAS JALDETS. UNA VEZ DIFUNDIDA ESTA SOLUCIÓN, EN ALGUNOS CASOS SE ADOPTARÁ POR PREFERENCIA ESTÉTICA SOBRE LA FUNCIONAL DE CUBRIR UN ESPACIO SÓLO CON JALDETS, POR MUCHO QUE ESTO FUERA POSIBLE

Jácenas sobre largos canes en el coro de la iglesia de Santa María de Maluenda, Zaragoza

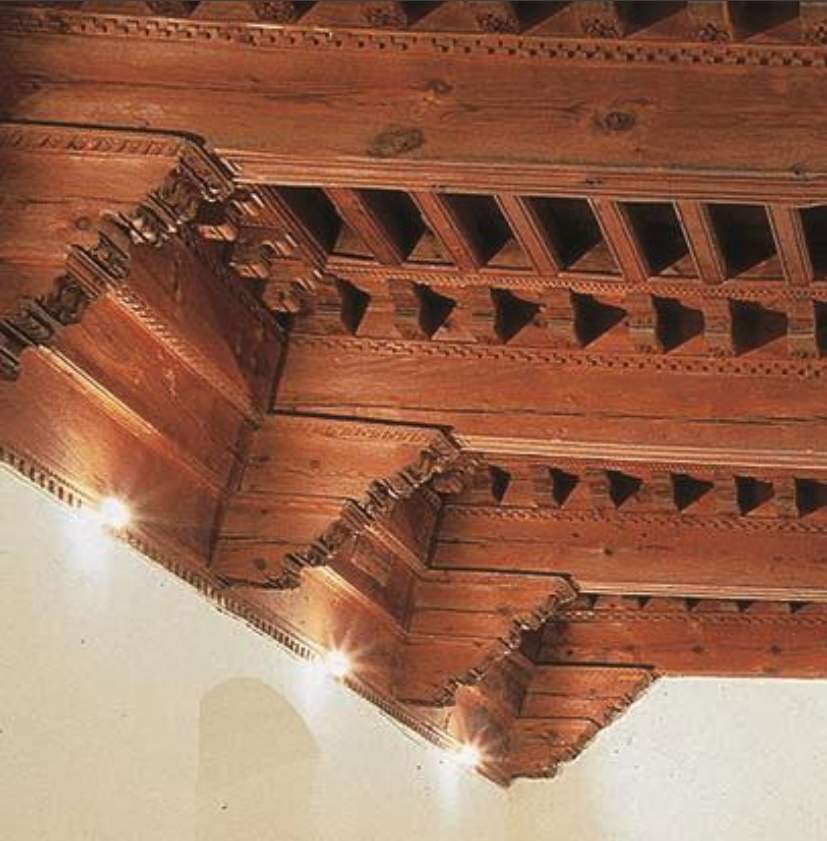
NORMALMENTE, LAS JÁCENAS APOYAN EN CANES O CANECILLOS, MÉNSULAS DE MADERA EMPOTRADAS EN LOS MUROS CON MAYOR O MENOR FORTUNA, YA QUE SUELEN CABECEAR O GIRAR, PERDIENDO EN GRAN PARTE SU EFICACIA, SOBRE TODO SI VUELAN EN EXCESO*

PUEDEN CONTAR TAMBIÉN CON UNO O VARIOS ÓRDENES, APOYANDO UNOS EN OTROS VOLANDO CADA VEZ MÁS RESPECTO AL MURO

REDUCEN LA LUZ LIBRE A SALVAR POR LAS JÁCENAS O JALDEAS, Y ADEMÁS REDUCIRÁN SUS CONTACTOS CON LOS MUROS, PROTEGIÉNDOLAS DE LA HUMEDAD CONTENIDA EN ELLOS

Canes doblados y canecillos en jácenas y jaldetas, detalle. Monasterio de Gracia de Madrigal, s. XV

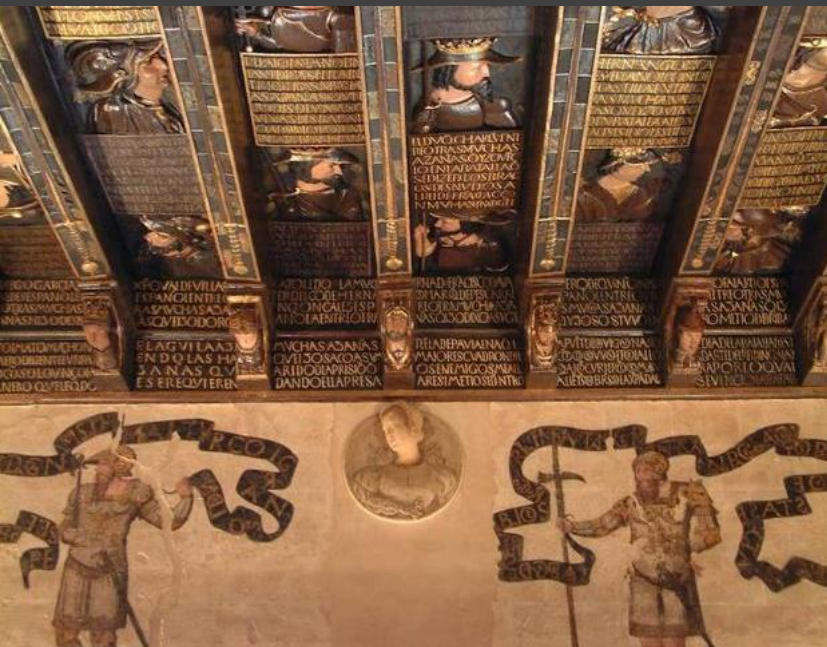
EN LARGOS MAYORES SE EMPLEA EL ALICER, UNA TABLA CONTINUA ENTRE APOYOS Y A VECES BAJO APOYOS, EN UNO O VARIOS ÓRDENES. LOS ALICERES CONFORMAN EL ARROCABE. SON ELEMENTOS FRECUENTES, QUE RECORREN TODO EL PERÍMETRO DEL ESPACIO

Arrocabe de doble alicer en Casa de los Tiros, Granada

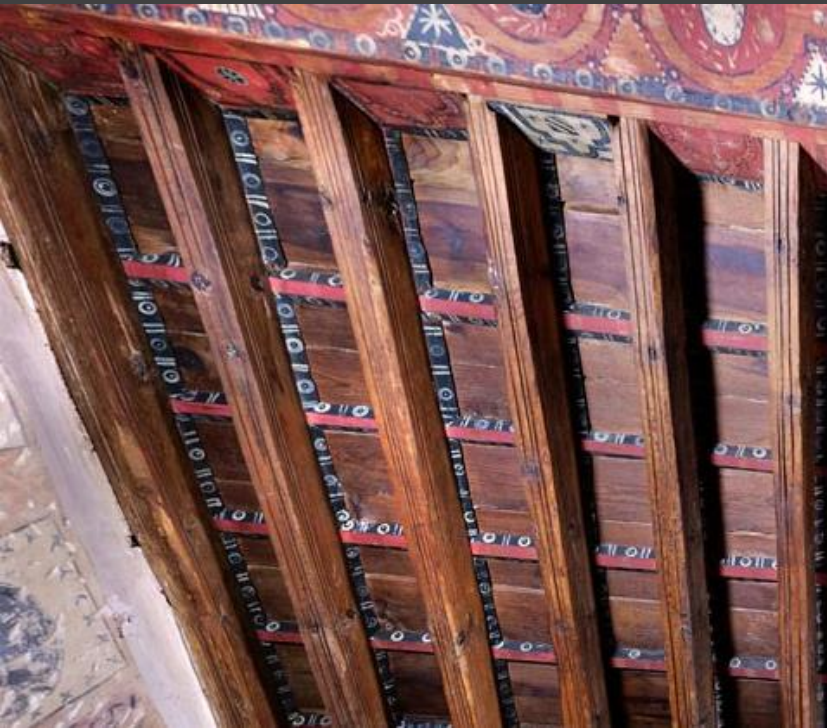
LAS **CINTAS** SON PEQUEÑAS TABLAS QUE, DISPUESTAS SOBRE LAS JALDETS, SE ENCARGAN DE CERRAR LAS JUNTAS DE LA TABLAZÓN, IMPIDIENDO LA CAÍDA DE LOS RELLENOS DE LOS SUELOS, **MEJORANDO LA HERMETICIDAD DEL CONJUNTO** ANTE EL PASO DE LA LUZ Y EL RUIDO ENTRE ESTANCIAS

LOS **SAETINOS**, QUE CIERRAN EL ESPACIO ENTRE TABLAZÓN Y JALDETS QUE APARECE AL APOYAR LAS TABLAS SOBRE LAS CINTAS, SE DISPONEN TAMBIÉN JUNTO A LAS CINTAS PARA FORMAR **RECUADROS**. A PESAR DE SU ESCASO TAMAÑO SERÁN ELEMENTOS RARA VEZ NO **DECORADOS**

Recuadros de cintas y saetinos, Ermita de Nuestra Señora de Cabañas de Jalón, Zaragoza, s. XIV

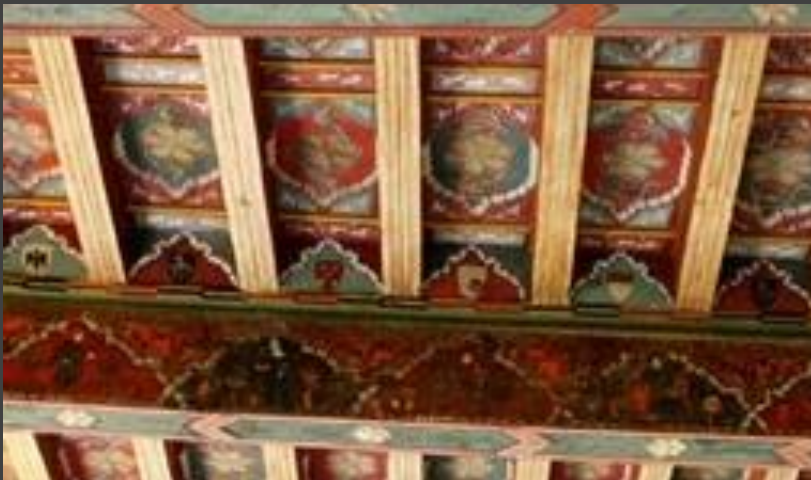
GRAMILES: HENDIDURAS EN EL PAPO DE LAS PIEZAS, SURGEN COMO AYUDA AL CARPINTERO DURANTE LA EJECUCIÓN DE UNIONES*, PERO SE VAN A USAR MUCHO POR SU VALOR DECORATIVO

Gramiles en papo de jaldetas y pinturas en jácenas y tablazón, Santo Domingo de Silos, Burgos

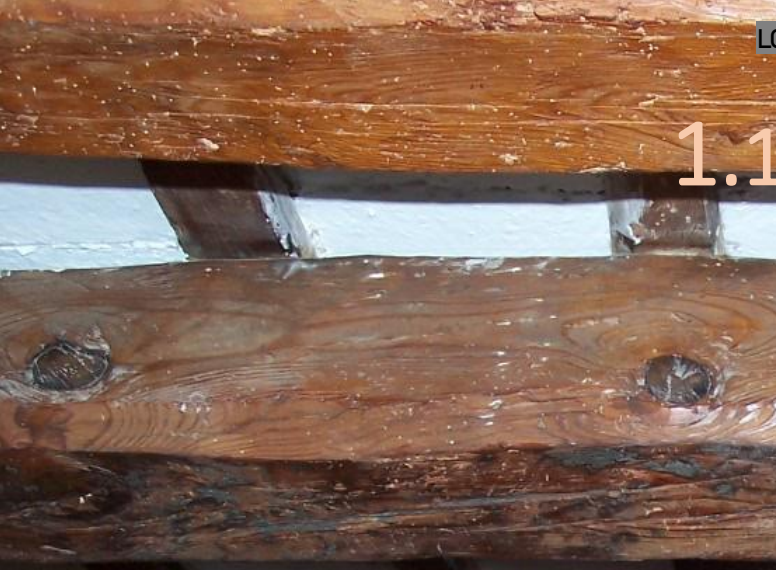
Efecto de ataques de carcoma pequeña

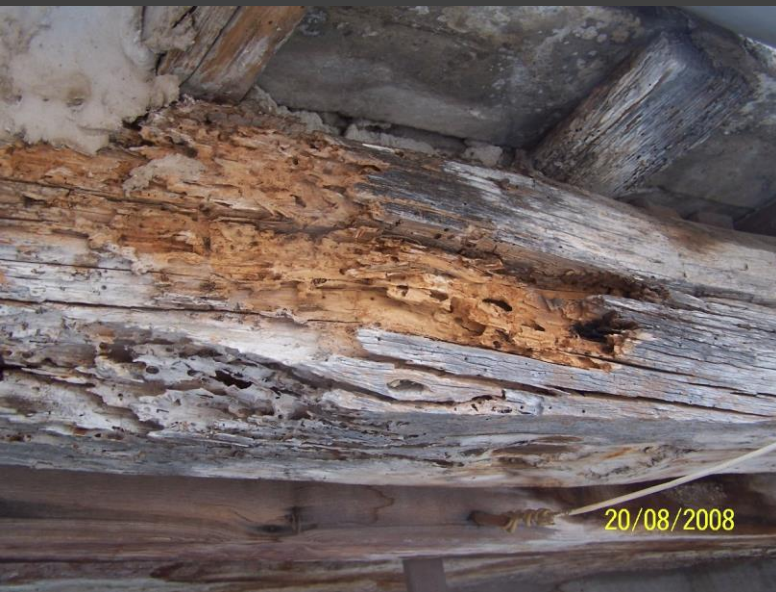
CARCOMA GRANDE: GENERAN GALERÍAS EN LA DIRECCIÓN DE LA FIBRA, CON IMPORTANTE PÉRDIDA DE SECCIÓN EN MUCHOS CASOS. TIENEN CICLO DE VIDA LARGO (10 A 12 AÑOS) Y DEJAN AGUJEROS OVALADOS GRANDES AL ABANDONAR LA PIEZA, DE 7 A 8MM DE DIÁMETRO MAYOR

Galerías y agujeros practicados por la carcoma grande

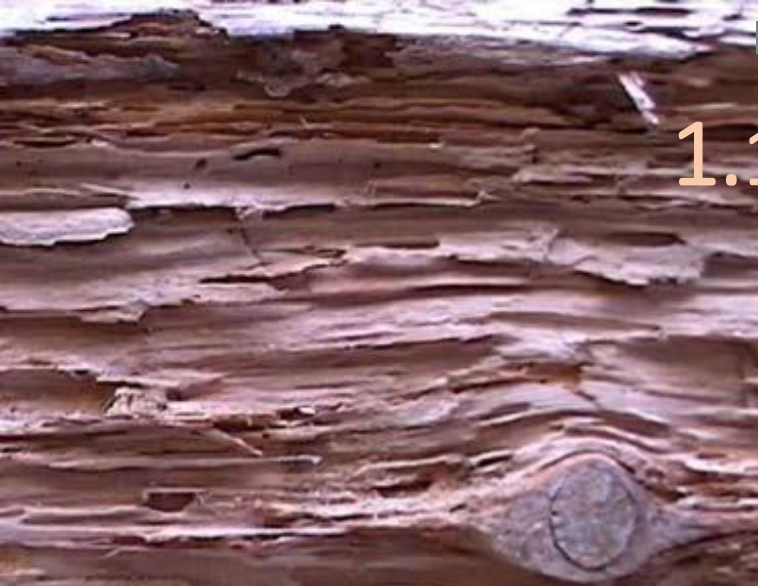
Efectos de las termitas en el interior de una pieza

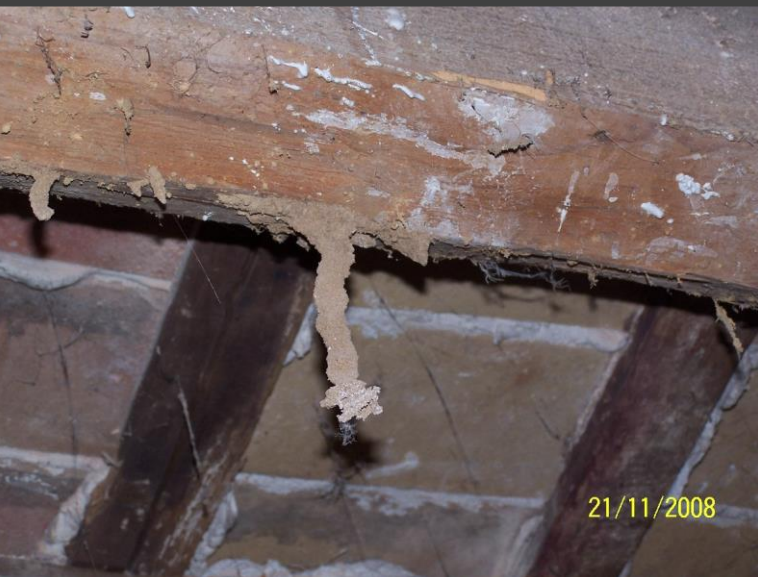
GENERALMENTE INEXISTENTE MANIFESTACIÓN EXTERNA, EXCEPTO EN MADERAS DE DIFÍCIL ACCESO DESDE EL TERRENO, DONDE PUEDEN APARECER LOS CONOCIDOS COMO "CORDONES DE TERMITAS" O LOS "CONOS TERMÍTICOS"

Conos termíticos

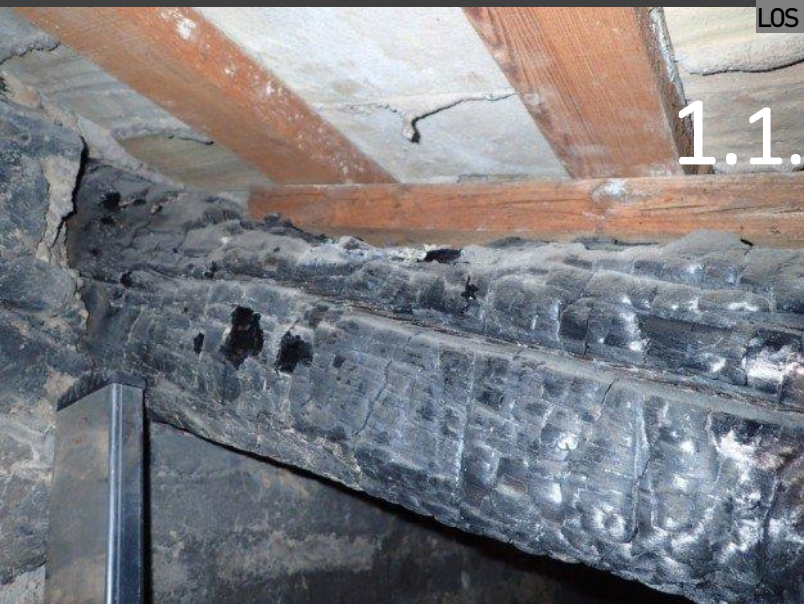
Viga de madera con superficie carbonizada tras incendio

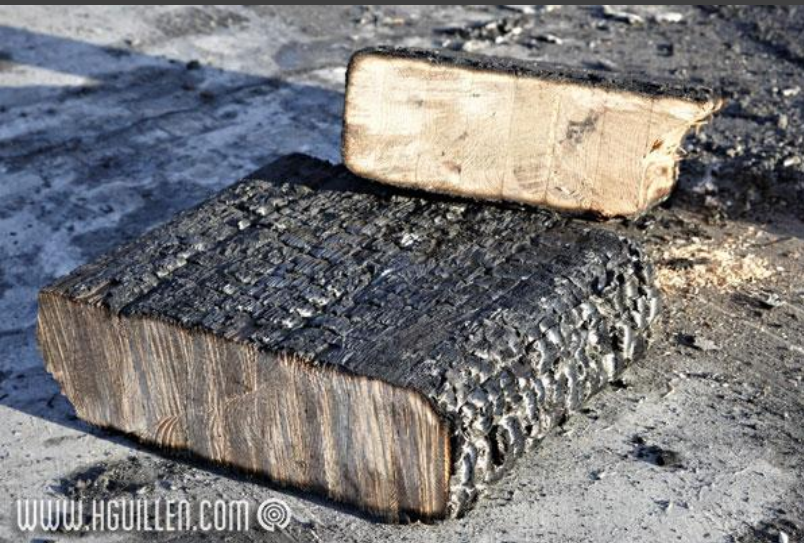
Sección residual de viga de madera laminada con superficie carbonizada tras incendio

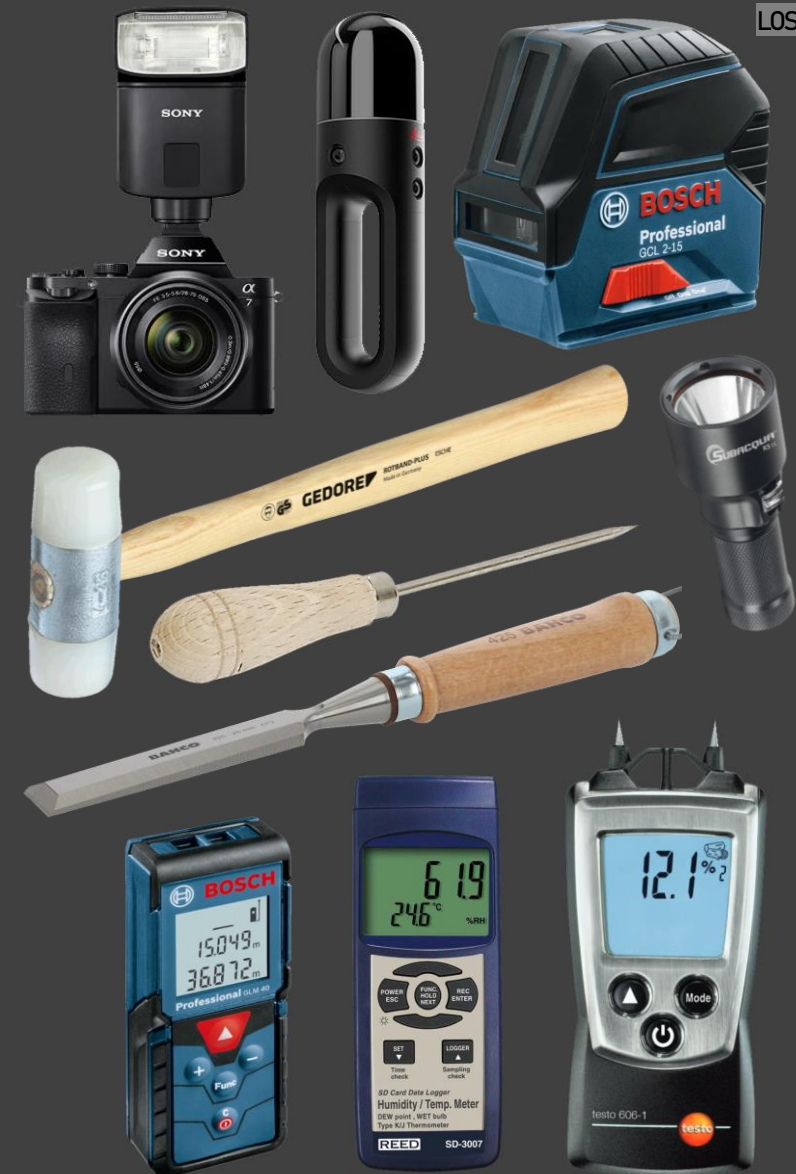
- LA HUMEDAD DE LA MADERA RESPECTO A LA DE EQUILIBRIO
- LA DUREZA SUPERFICIAL Y DETECCIÓN DE OQUEDADES POR PERCUSIÓN
- EL ESTADO DE LAS CABEZAS POR PUNZONADO O RASPADO
- LAS DIMENSIONES DE LAS PIEZAS Y MEDICIÓN DE SUS SINGULARIDADES INCLUSO EN ZONAS DE DIFÍCIL ACCESO
- GIROS, DESCENSOS Y FLECHAS EN ZONAS DE PAÑOS
- TOMA DE DATOS PARA LEVANTAMIENTO PRECISO MEDIANTE FOTOGRAMETRÍA O ESCANEО LÁSER, DE CARA A LA DETERMINACIÓN POSTERIOR POR ORDENADOR DE DIMENSIONES Y DEFORMACIONES

Cámara EVIL con flash de zapata, escáner láser portátil, nivel laser, martillo de nylon, punzón, formón, linterna, distanciómetro láser, higrómetro y xilohigrómetro

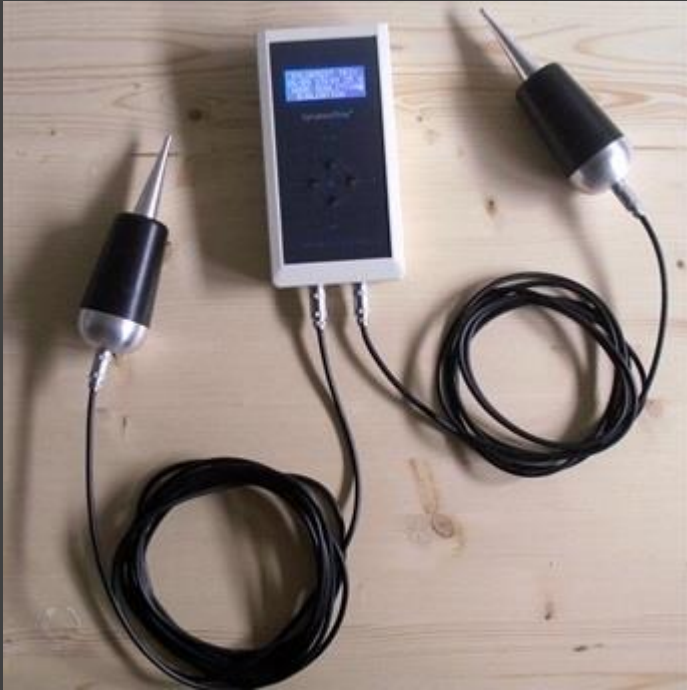
Equipo portátil de ultrasonidos Sylvatest TR10

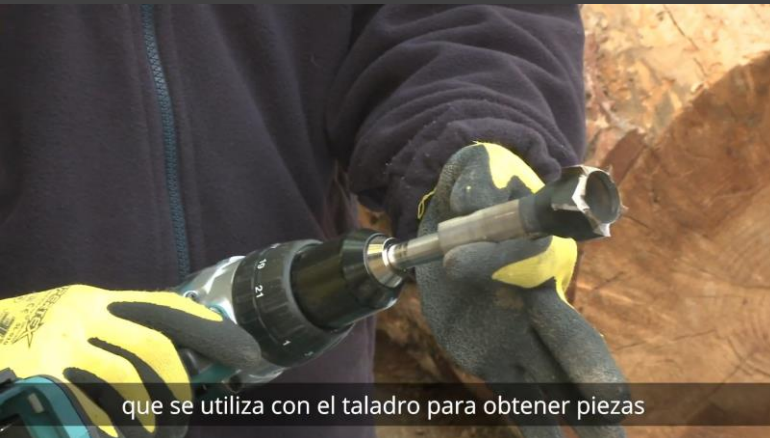
EN CASO DE ESTIMAR NECESARIO LA REALIZACIÓN EN ENSAYOS PARA DETERMINAR LA ESPECIE, TIPO DE PROTECCIÓN DE LA MADERA, O TIPO DE AGENTE BIÓTICO CAUSANTE DE UNA DEGRADACIÓN*, SE PUEDEN EXTRAER MUESTRAS CON TALADRO EQUIPADO DE BROCA PARA TAPONES DE 25MM DE DIÁMETRO PARA OBTENER PIEZAS DE UNOS 50MM DE LARGO

que se utiliza con el taladro para obtener piezas

Taladro portátil y broca para tapones

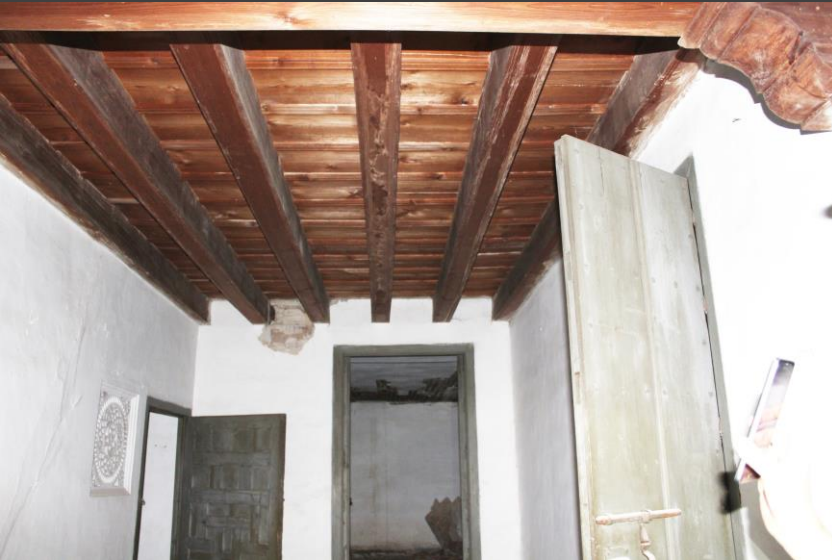
Alfarje con jácena de la sala 8

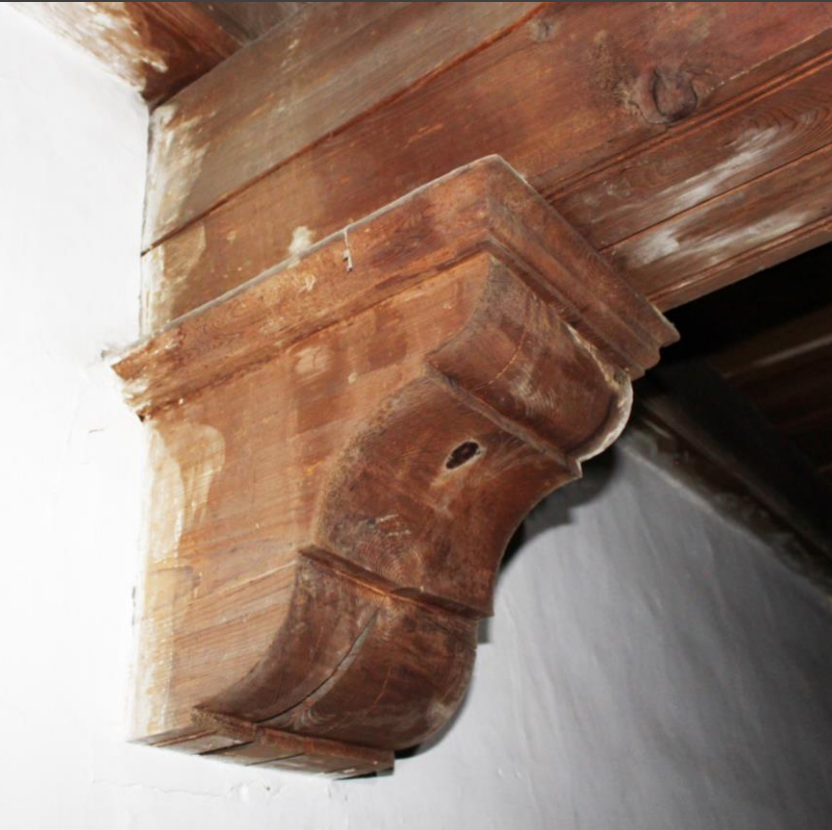
LAS JÁCENAS APOYAN EN CANES QUE RECORTAN LIGERAMENTE SUS LUCES LIBRES, EN TORNO A 80 O 90CM. SERÁN DEL ANCHO Y ALTO DE LAS JÁCENAS, Y PRESENTARÁN UN MOLDURADO QUE LES DARÁ UN PERFIL PRÁCTICAMENTE TRIANGULAR, DISPONIÉNDOSE UNA TABLA ANCHA EN EL ENCUENTRO CON LA JÁCENA, MOLDURADA EN SUS TRES LADOS LIBRES.

Can de apoyo de jácena de la sala 7

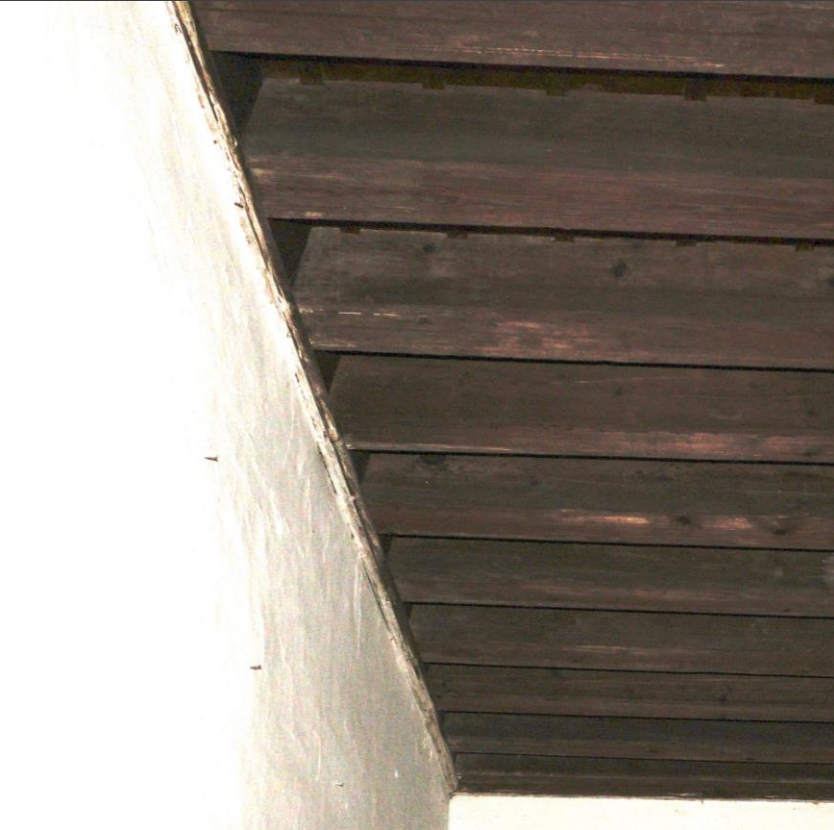
Tabicas en encuentro con muro en alfarje de sala 1

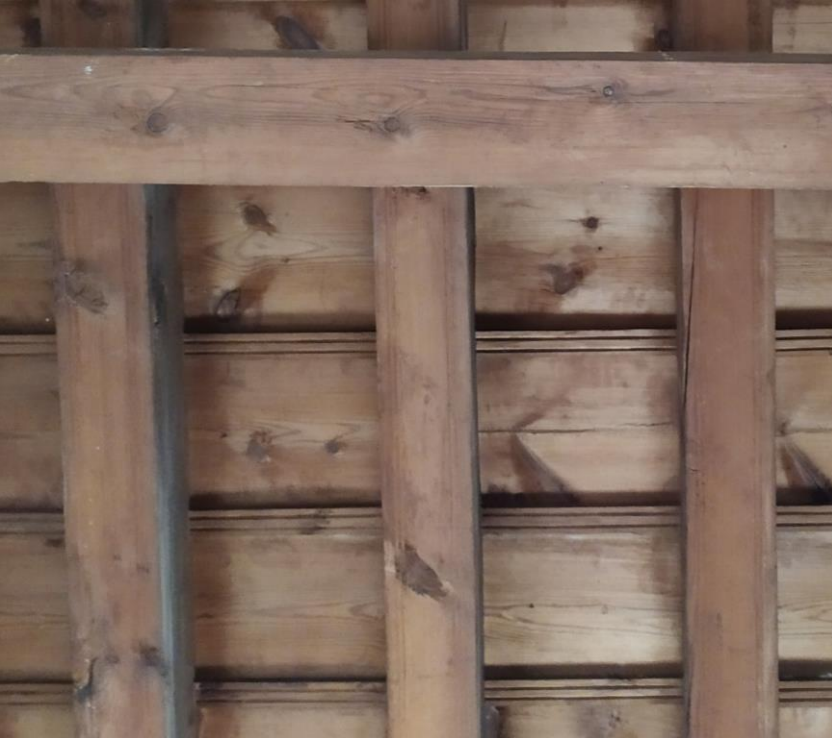
ESTARÁN DECORADAS CON UN PAR DE LÍNEAS DE GRAMIL, COMO EL RESTO DE PIEZAS DE LA ESTRUCTURA

Cintas agramiladas en alfarje de sala 12

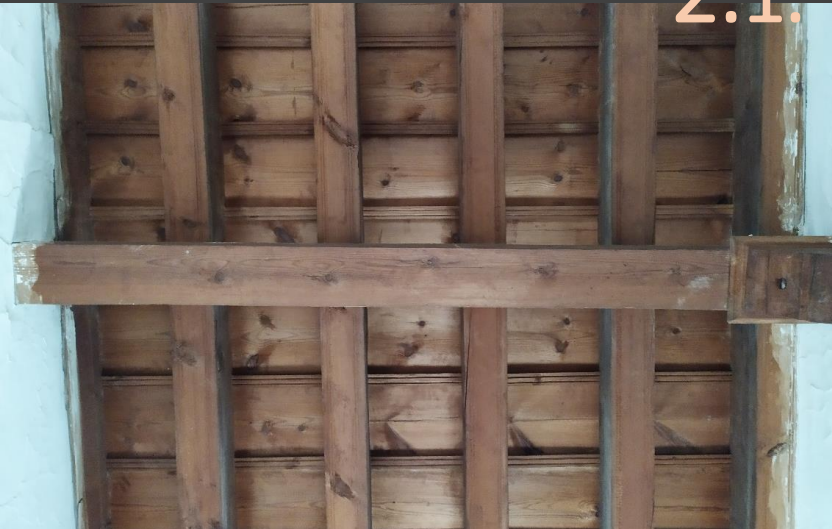
- LA DENSIDAD DE NUDOS ES MUY BAJA
 - HAY FENDAS PRESENTES EN TODOS LOS ALFARJES, PERO ESPECIALMENTE EN EL 7, QUE DEBERÁ SER CONSOLIDADO. TODAS SERÁN INYECTADAS CON RESINAS O SELLADAS SUPERFICIALMENTE, SEGÚN SU PROFUNDIDAD
 - LA DESVIACIÓN DE LA FIBRA ES MUY ESCASA
 - LAS DEFORMACIONES OBSERVABLES SON LIGERAS Y EN TODO CASO INDISTINGUIBLES DE LAS PROPIAS DEL SERVICIO PROLONGADO
 - LAS ALTERACIONES BIOLÓGICAS ESTÁN MUY LOCALIZADAS
- LA CALIDAD Y CLASIFICACIÓN RESISTENTE ASIGNADA SERÁ LA **MEG - C22**

Densidad de nudos típica

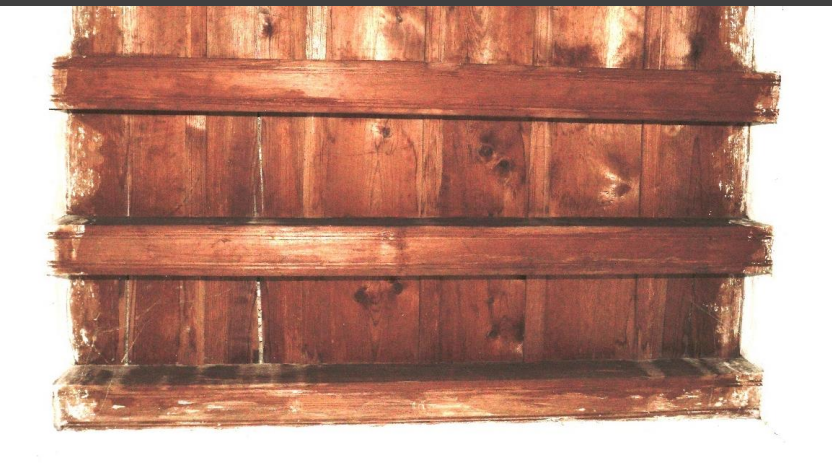
Desviación de la fibra típica

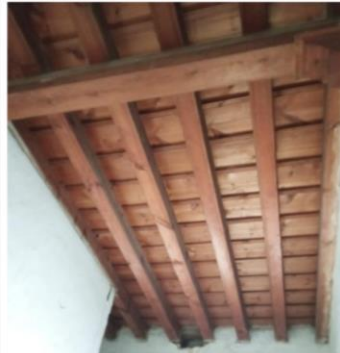
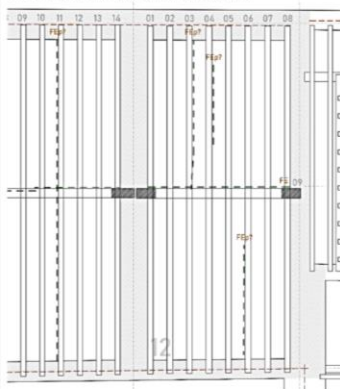
Lesiones: fendas (FE)
 Afección: estabilidad-mecánica
 Elementos afectados: jaldetas 3, 4, 6 y jácena 9
 Descripción: fisuras por separación de las fibras de la madera durante el secado de la pieza, que se han visto agravadas por movimientos producto de su deformación en servicio. Se aprecian alrededor de la sección neutra de las piezas, sólo observadas en una cara, presentando longitudes iguales o inferiores a la mitad de la luz en las jaldetas y de toda la longitud en la jácena; no se han tomado medidas de profundidades. Las aberturas tampoco se han podido medir, por observación no serían muy grandes en las jaldetas (en torno a los 2mm), pero sería importante en la jácena (superior a 8mm)

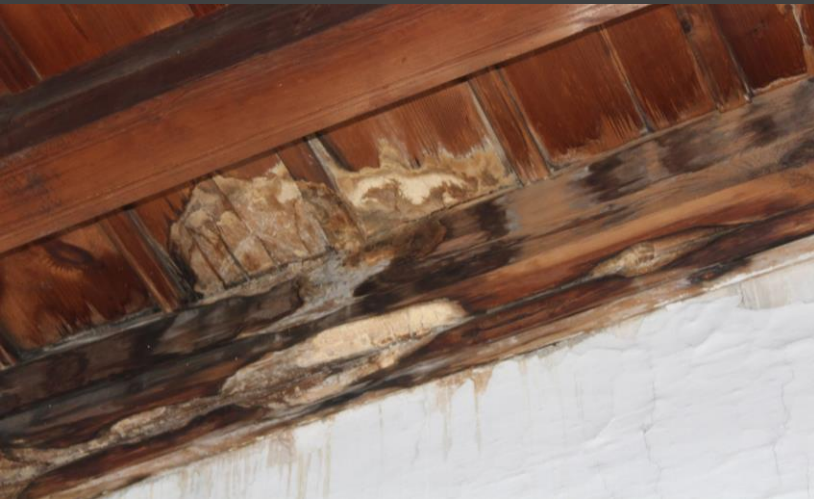
Pudrición localizada afectando a cabeza de jaldeta y tablazón, sala 9

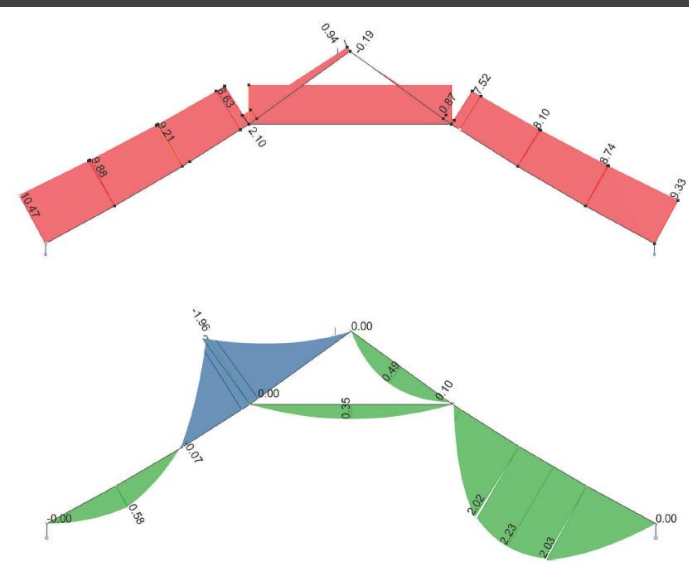
Diagramas de esfuerzos en estructura de par y nudillo
