# RESTAURACIÓN DE LA ARMADURA DE LA SALETA DE LA REINA EN EL CUARTO REAL ALTO

Inmaculada Ramírez López  
Irene Ramírez López  
**Conservadores-restauradores**  
Cecilia Cañas Palop  
**Arquitecto**

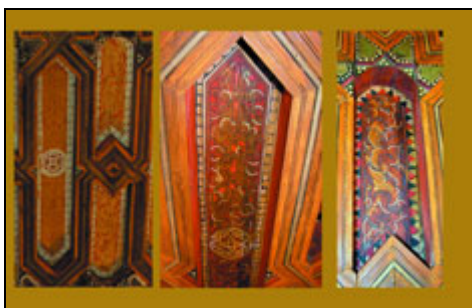
**Foto 5:**

A la izquierda las piezas de la tablazón con policromía del 20. Centro y derecha, piezas a su vez terminadas con policromía original

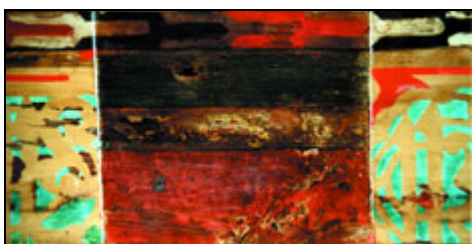
**Foto 8:**

Cornisa en proceso de limpieza, se aprecian las dos policromías
