La Muralla de Cesar Augusta

Zaragoza, Noviembre 1932

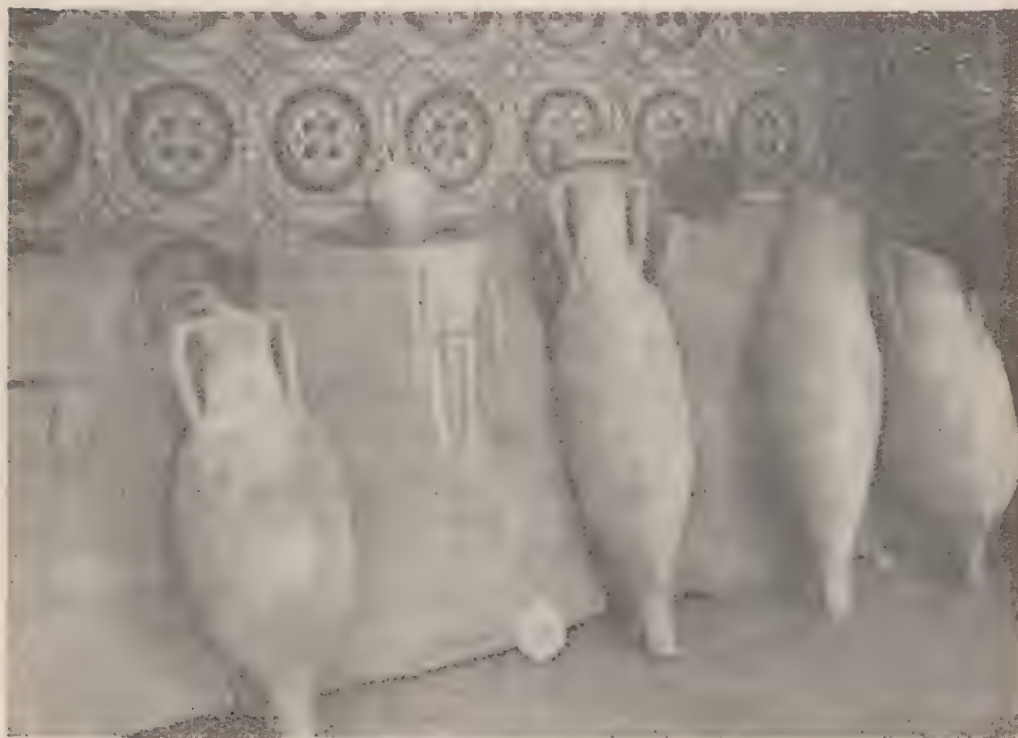
el solar que hay delante del lienzo de la muralla, entre dos Torreones, al llegar a la profundidad de 3 metros bajo el nivel actual (o sea al nivel antiguo), en el centro de dicho solar encontré un conjunto de ánforas, en número de unas 16, de diversas formas y tamaños, colocadas unas juntas a otras e inclinadas (en unos 30 °), comprendiéndose que es parte de un depósito que no se puede hoy conocer la importancia que tiene, al no poderse hacer mayor extensión de ex-

cavaciones. ¿Se trata de alguna alfarería antigua? ¿de un depósito? ¿de un vertedero? ¿de una a modo de defensa de la orilla del río? acaso sería lo primero, porque al lado de este conjunto de ánforas he encontrado parte alta de tres lados de muros, uno de ellos completo y los otros dos perpendiculares a él y que continúan bajo el macizo de tierras del Paseo de la Ronda del Ebro, en uno de cuyos lados hay unas ranuras verticales; ¿se trata de una alberca de una alfarería y esas ranuras fueron por donde se sacaba la masa arcillosa para darle forma en el torno? Son muchas las personas eruditas que así lo creen. Como es lógico cuando se trata de obras de esta índole y ejecutadas años después de proyectadas (aumentando el costo de ellas al aumentar el precio de los materiales y de la mano de obra), se terminó la consignación sin concluir las y por tanto no se han podido terminar tampoco, las correspondientes excavaciones.

Ha pasado casi todo este año sin poderse conseguir que se libran las 22937 pesetas que importa el proyecto de terminación de las obras, pero es de esperar que el próximo año se consiga esa cantidad para que no solo quede ya la muralla romana en disposición de ser visitada sino que además se puedan ampliar las excavaciones, para poder emitir juicio seguro sobre tan curiosos hallazgos.
