# LOS SOPORTES DE MADERA DE LAS PINTURAS DE LA SALA DE LOS REYES: ESTUDIO TÉCNICO CONSTRUCTIVO, ESTADO DE CONSERVACIÓN Y TRATAMIENTO

THE WOOD SUPPORTS OF THE PAINTINGS IN  
THE HALL OF KINGS: A TECHNICAL STUDY OF ITS  
CONSTRUCTION, STATE OF CONSERVATION AND  
TREATMENT

BENJAMÍN DOMÍNGUEZ-GÓMEZ

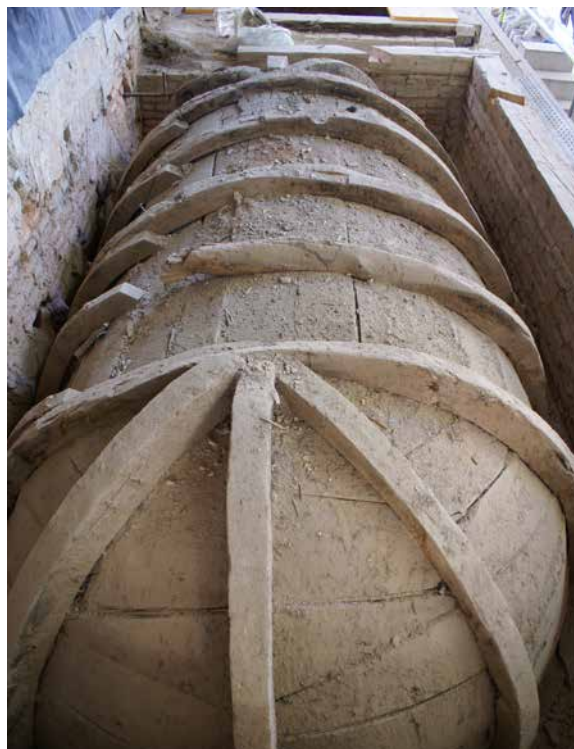
Il. 1. Bóveda 2. Fotografía previa a la intervención. Benjamín Domínguez. Fotografía previa a la intervención.

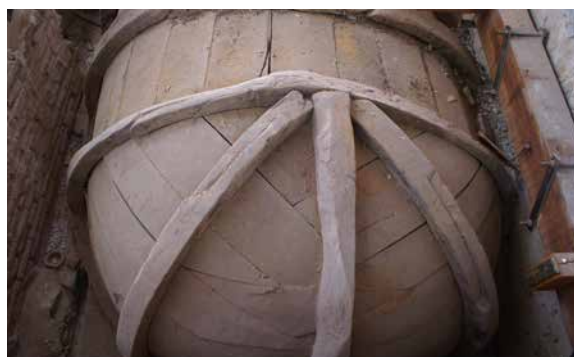
La costilla perimetral de base está compuesta por un número de entre ocho a diez piezas, que miden 8 x 10 cm aproximadamente de escuadría. Estas piezas van unidas entre sí por un ensamble a media madera reforzado por un clavo de forja. El ancho de las tablas que componen el medio punto de la bóveda varía dependiendo de la curvatura de las costillas. Las tablas utilizadas en la parte central de la bóveda son enterizas y van de cascarón a cascarón. Como modo de fijación a todo lo largo de las costillas, volvemos a encontrar los clavos de unión costilla-tablero colocados desde el interior -es decir, desde las pinturas- uniendo cada una de las tablas. Las costillas completas en forma de medio punto están compuestas de dos piezas ensambladas a media madera en la parte alta del arco. Cada ensamble está reforzado con dos clavos pasantes, uno de cada lado de la unión. Cada una de las costillas se fijan a la base/perímetro por un gran clavo de forja de alrededor de 10 cm. de largo. Solo en algún caso, la costilla está compuesta de 3 piezas, unidas igualmente con un ensamble en rayo de Júpiter o media madera escalonada, reforzado con clavo pasante. Las costillas de los cascarones laterales son de una pieza, menos las números 2 y 3 de la bóveda 3, compuestas de dos piezas cada una. La parte superior de las costillas de los cascarones aparece cortada en punta para facilitar la unión de todas las piezas en la convergencia de los arcos en la parte superior (Il. 2).

Il. 2.: Bóveda 1. Fotografía previa a la intervención. Detalle del sistema constructivo. Benjamín Domínguez. Fotografía previa a la intervención. Detalle del sistema constructivo, 2007. GESTIONARTE S.L.U.

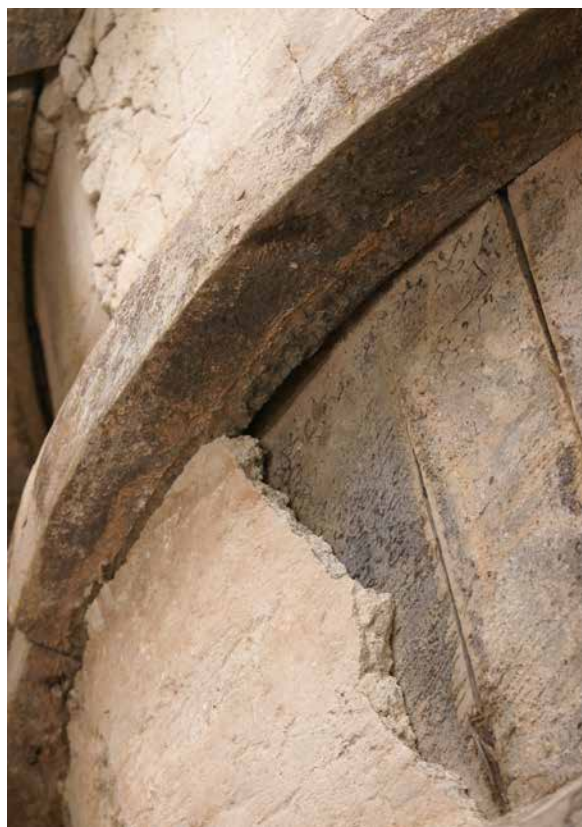
II. 3. Bóveda 3. Detalle de las dos capas de cubrición, capa resinosa y yesos. Benjamín Domínguez, Bóveda 3. Detalle de las dos capas de cubrición, capa resinosa y yesos, 2008. GESTIONARTE S.L.U.

La segunda de las capas de protección aplicadas es la denominada “capa de yeso” que solo aparece sobre las tablas y no sobre las costillas. Su función principal era de protección ignífuga del soporte madera. Su espesor oscila entre 1 a 2,5 cm y disminuye progresivamente conforme se acerca a las costillas. Presenta una composición heterogénea.

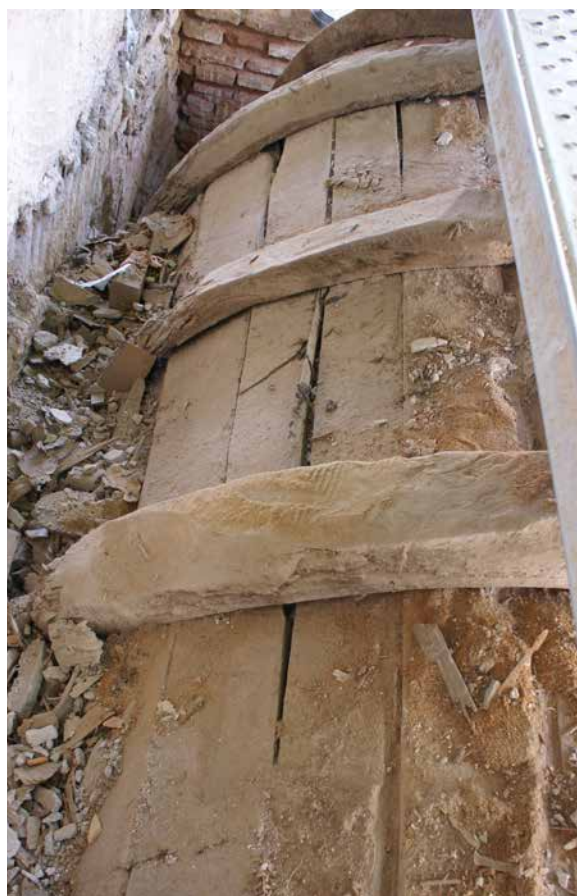
Il. 4. Bóveda 3. Estado de conservación previo a la intervención. Benjamín Domínguez. Estado de conservación previo a la intervención, 2007. GESTIONARTE S.L.U.

rrespondientes al lateral del Patio de Leones. Tan lamentable estado había generado, en algunos casos, un desplazamiento de la bóveda y, en otros, la deformación de su estructura portante. Estas deformaciones o desviaciones generales de las bóvedas también venían provocadas por la acumulación e incidencia de una serie de materiales (yeso, ladrillos y otros materiales de acarreo) que venían ejerciendo presión sobre la estructura lignaria. Esta circunstancia estaba impidiendo la correcta ventilación del soporte de madera, lo que generó una colonia de hongos fruto de la humedad ambiental del camaranchón, las filtraciones de las canalizaciones de agua del tejado y la propia acumulación de todo este material higroscópico. Sobre las bóvedas, una gruesa capa de polvo y depósitos superficiales (incluidos excrementos de roedores) invadía todo el conjunto (Il. 4).

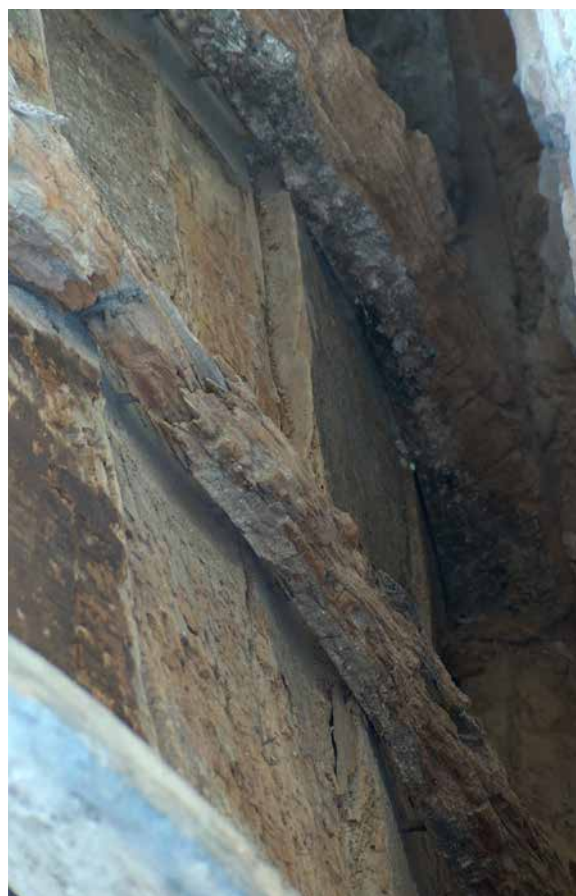
Il. 5. Bóveda 3. Detalle pudrición de las costillas. Zona leones. Benjamín Domínguez. Detalle pudrición de las costillas. Zona leones, 2007. GESTIONARTE S.L.U.

Ciertamente, el ataque de hongos de pudrición era la alteración más destructiva que sufrían las tres bóvedas. Su distribución era más importante en el lateral de los reversos colindante al Patio de los Leones, aunque también se manifestaba en algunas zonas de la madera del lateral del Partal y en las

costillas. A consecuencia de este agente de deterioro, la madera estaba muy alterada, presentando una superficie friable propia de la denominada “pudrición parda” (Il. 5).

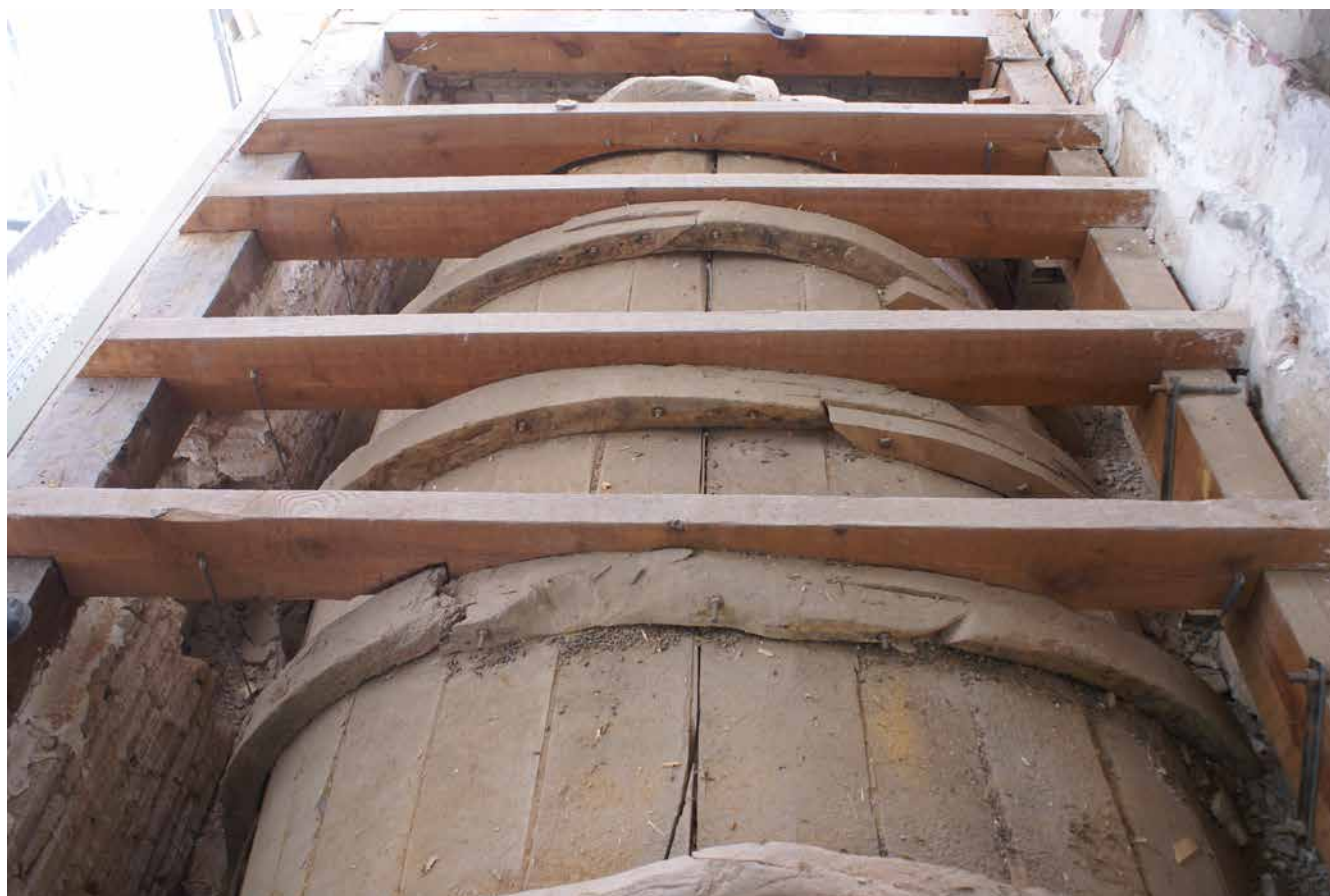
Il. 6. Bóveda 1. Refuerzos incorporados en la intervención de 1980. Benjamín Domínguez. Refuerzos incorporados en la intervención de 1980, 2007. GESTIONARTE S.L.U.

Es presumible que, si la actuación para conservar las bóvedas de finales del siglo XX se centró en la bóveda 1, es porque su estado sería el que mayor peligro presentaba. Es la más intervenida, al menos a nivel de soporte y, como decimos, no sería de extrañar que ya hubiese perdido multitud de elementos constitutivos en el momento de la intervención de 1980. Estas alteraciones se manifiestan, por ejemplo, en el eje central

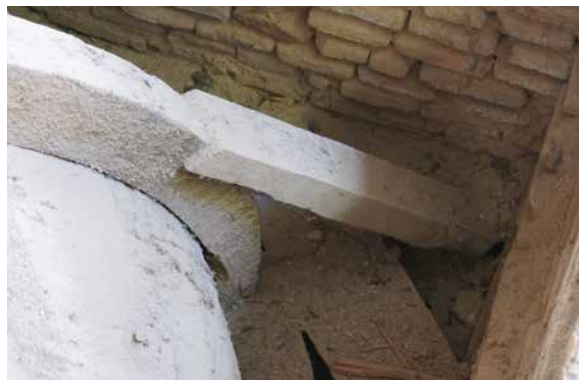
Il. 7. Bóveda 2. Refuerzos o “muletas” incorporados en las actuaciones acometidas en la década de los ochenta. Benjamín Domínguez. Refuerzos o “muletas” incorporados en las actuaciones acometidas en la década de los ochenta, 2007. GESTIONARTE S.L.U.

Además de las zonas “en precario” por su deterioro evidente, existían otras que no se sustentaban por sí mismas y que ya habían sido intervenidas anteriormente, como eran la bóveda 1 en su conjunto o la bóveda 2, que presentaba una peculiaridad con respecto a las otras y es que estaba sustentada por una serie de “muletas”, como ya se ha descrito.

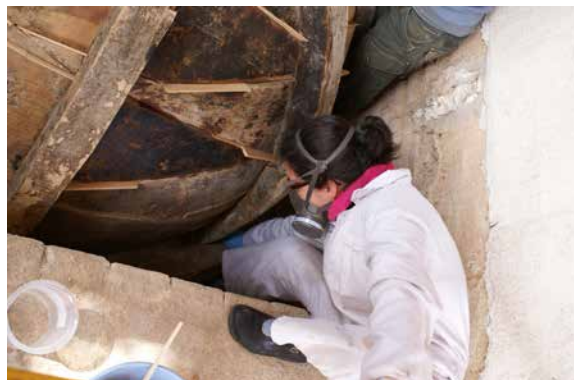
Il. 8. Bóveda 3. Tratamiento de conservación-restauración. La dificultad para acceder a algunas zonas dificultó notablemente la aplicación de algunos tratamientos. Benjamín Domínguez, 2007. GESTIONARTE S.L.U.

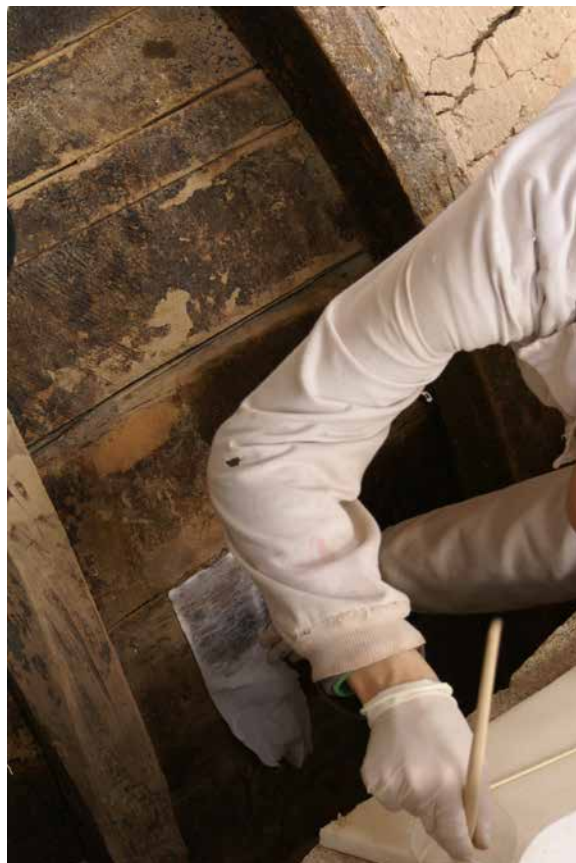
Il. 9. Bóveda 3. Tratamiento de conservación-restauración. Proceso de limpieza. Benjamín Domínguez, 2007. GESTIONARTE S.L.U.

elemento no incrustada en la madera. Los clavos de forja de hierro sin tratamiento de superficie que han recibido esta limpieza han sido tratados posteriormente con benciotriazol<sup>30</sup>. Finalmente, la protección de los elementos metálicos se hizo mediante una resina acrílica, el Paraloid B72 diluido en disolvente nitrocelulósico, aplicado directamente sobre los clavos de forja.

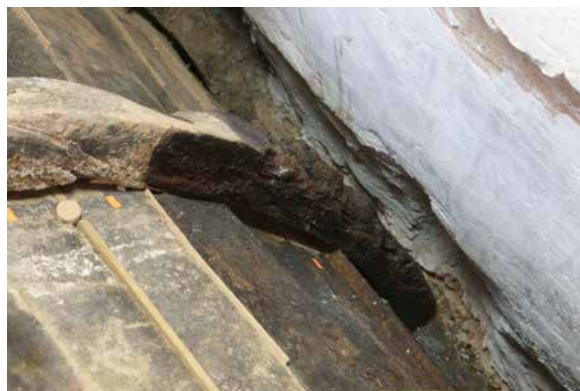
Il. 10. Bóveda 2. Tratamiento de conservación-restauración. Consolidación de la madera afectada por pudrición. Benjamín Domínguez, 2007. GESTIONARTE S.L.U.

las características de la obra: encajonamiento, verticalidad, posicionamiento operacional complicado, etc.<sup>31</sup> (Il. 10).

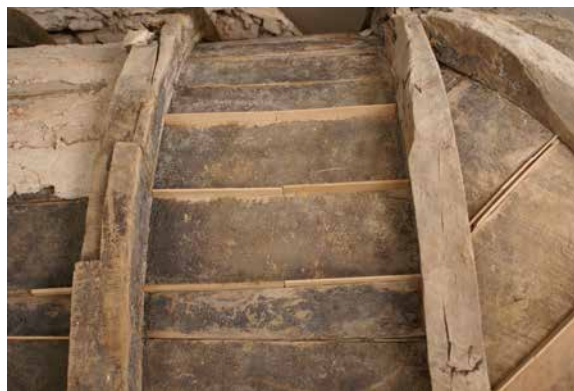
Il. 11. Bóveda 1. Tratamiento de conservación-restauración. Colmatado de las aberturas entre tableros mediante piezas de cedro. Benjamín Domínguez, 2007. GESTIONARTE S.L.U.

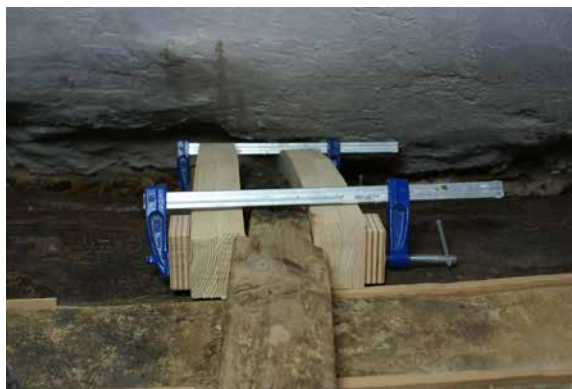
Il. 12. T Bóveda 2. ratamiento de conservación-restauración. Colocación de refuerzos. T Benjamín Domínguez, 2008. GESTIONARTE S.L.U.

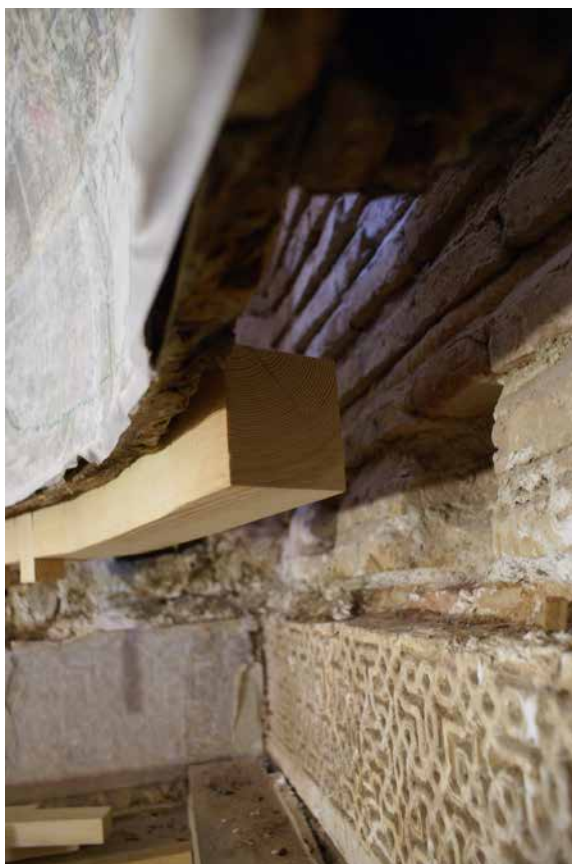
Il. 13. Bóveda 1. Tratamiento de conservación-restauración. Reconstrucción de la “costilla base”. Benjamín Domínguez, 2008. GESTIONARTE S.L.U.

La reposición del anillo base, así como los sándwiches o prótesis que se colocaron y que se han descrito, fueron realizadas y colocadas según proyecto que contemplaba fuesen ejecutadas en pino silvestre (*Pinus Sylvestris*), ensambladas en la misma dirección de la “veta de la madera”, con el fin de que interactuase con ella, según los cambios de temperatura y humedad existentes. A todas las piezas de nueva factura se les aplicó una protección consistente en una impregnación a base de permetrina con el fin de protegerlas de posibles ataques biológicos y otra de Paraloid B-72, con el mismo propósito. La fijación al soporte original o entre sí de las piezas de reposición volumétrica se realizó mediante P.V.A. en emulsión con agua desmineralizada. En multitud de casos, debido a la irregularidad de la superficie de la madera se utilizó como adhesivo Araldit SV 427/ HV 427 permitiendo a su vez consolidar los espacios próximos. Además del adhesivo, cada una de las piezas se espigó a la bóveda original con varillas de madera de 8mm a 14 mm. de diámetro realizando así un anclaje mecánico de las mismas y proporcionando una unión reticular entre todas las piezas. Las terminaciones inferiores de las costillas y refuerzos de la bóveda 2 tuvieron que ser cortados en parte para ajustar sus dimensiones a las cajas de ensambles previstas. Las piezas, una vez colocadas, han quedado en su color (para identificar en un futuro los injertos de las piezas originales).
