EL ARQUITECTO, DE LA TRADICIÓN AL SIGLO XXI
Docencia e investigación en Expresión Gráfica Arquitectónica

Intervenciones arquitectónicas de Rafael Manzano en el Real Alcázar de Sevilla. 1966-1988

Abstract: More than twenty years of interventions at the palatial set the Real Alcázar of Seville, mostly developed in the position of Director-Conservator (1970-1988), makes Rafael Manzano Martos the architect who sets the current appearance of much of its interior spaces. A complete tour is proposed in those places where he made his mark, such as: *Patio del Príncipe, Patio del Asistente, Patio de Levías, Casa de Contratación, Patio del Tenis, Patio del Sol, Patio del Extremo Norte del Crucero, Patio del Yeso and Sala de la Justicia, Palacio Gótico and Palacio del Rey Don Pedro.*

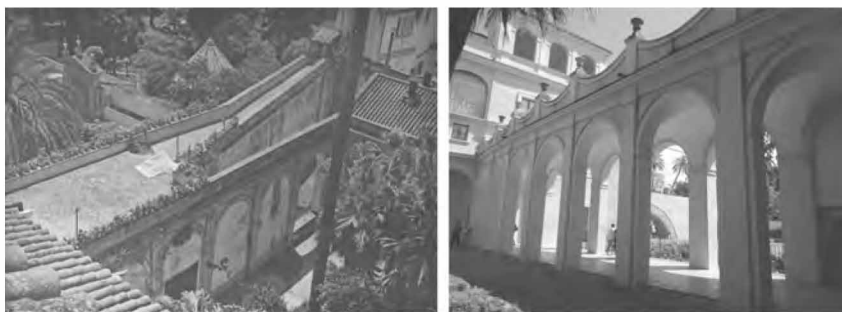
Figura 01. Antigua arquería sobre la muralla y logia actual.

Con la intervención se salvó gran parte de la muralla en más de 2.5 m de profundidad, en cripta visitable bajo la rasante del patio en la que quedó marcado su grosor y recorrido, y reconstruyendo la arquería en su áreas desaparecidas y duplicándola para crear una galería cubierta con bóvedas de aristas, que permite una transparencia respecto a los jardines bajos con su espectacular fondo de arbolado, todo ello dando forma a los deseos del Director-Conservador del Alcázar, Joaquín Romero Murube, que como *jardinero* buscaba siempre la puesta en valor de los aspectos paisajísticos sobre los arqueológicos.

Se aportan aquí perspectiva y planta de la logia diseñada por el arquitecto. (Figura 01)

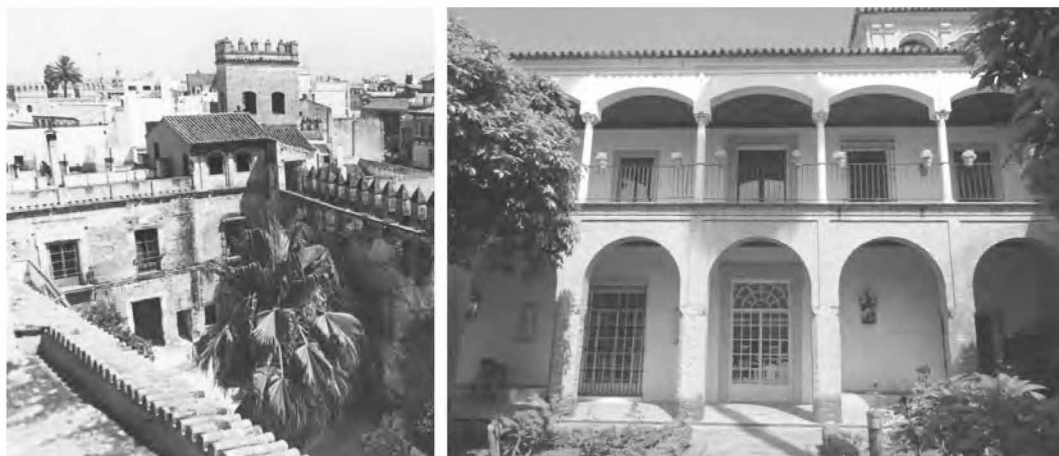
Figura 05. Frente delantero del Patio del Tenis. Antes y después de la intervención.

La vivienda vino a resolverse en el frente delantero del Patio del Tenis, en cuyas excavaciones aparecieron los antiguos cimientos de una serie de pilares que fueron reconstruidos según ilustran las fotografías que se adjuntan. En la galería alta, muy sencilla y de arcos rebajados, se reutilizó un lote de columnas desmontadas del patio de la casa número dos del Patio de Banderas, en el curso de la restauración y recuperación de su primitivo patio almohade ajardinado. Estas columnas conservaban algunos fustes califales y poseen capiteles renacentistas del taller de Aprile de Carona. (Figura 05)

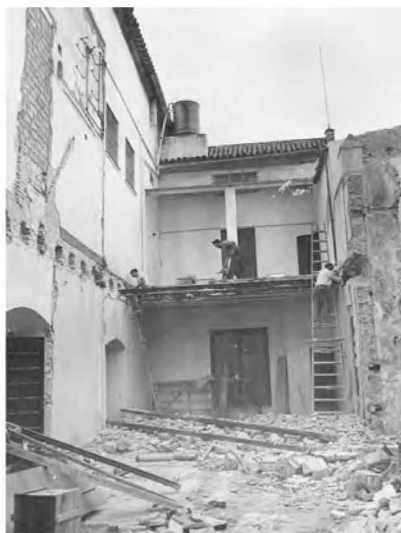
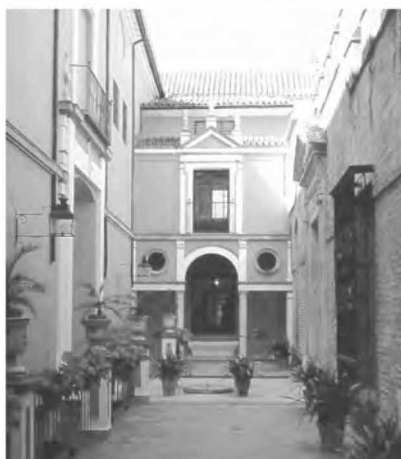
Figura 07. Fachada oeste del Patio del Extremo Norte del Crucero antes y después de la intervención.

En este caso, como documentación gráfica más significativa de la intervención, se aportan fotografías y un dibujo actual del nuevo diseño aportado para esa fachada. (Figura 07)

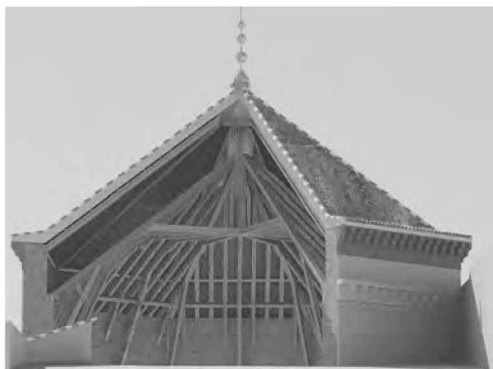
Figura 09. Volumetría con corte a ¼ de la qubba del Salón de Embajadores.

Las cubiertas del patio, en algunos puntos, “picaban” sobre los faldones de la *qubba* del salón de embajadores, por lo que se propuso su elevación dejando vestigios de sus cornisas anteriores y fabricando, las nuevas, con molduras de cemento pintadas a imitación latericia. Para la elevación del tejado de la *qubba* se

dispuso una nueva estructura metálica trasdosando la estructura leñosa preexistente, copiando, en sus paredes exteriores, las pinturas murales ocultas y conservadas bajo los tejados. Como ilustración de esta compleja intervención, se han realizado nuevos dibujos en perspectiva que facilitan la comprensión constructiva de aquella elevación, aportándose también dos fotografías del estado inicial y reformado.

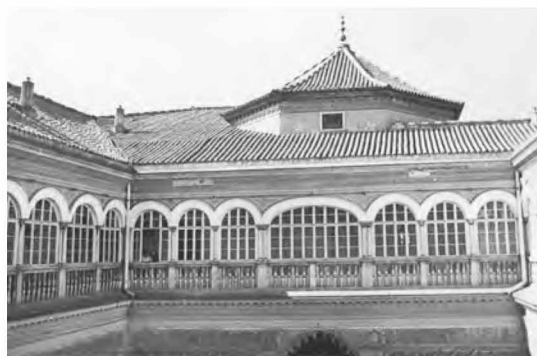
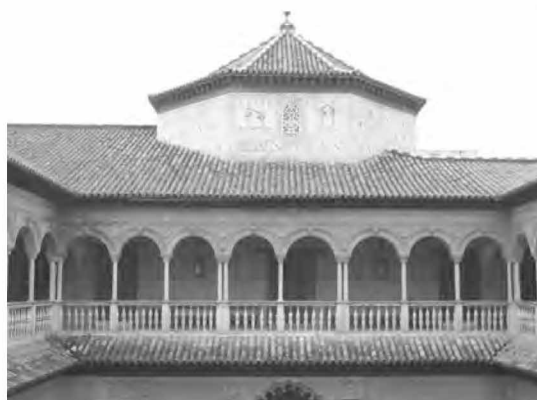
Figura 10. Fachada de poniente del Patio de las Doncellas antes y después de la intervención.

Por último, se modifican los arcos centrales en todas las fachadas de la galería alta del patio para alcanzar un ritmo monócorde en sus arquerías, restituyendo, obra ya de cantería nueva, las columnas necesarias en cada uno de los pedestales de las balaustradas pétreas de esa galería.
