# RESTAURACIÓN DEL CENADOR, ESTANQUE Y JARDÍN DEL LEÓN

Autora del Proyecto y Directora de Obra

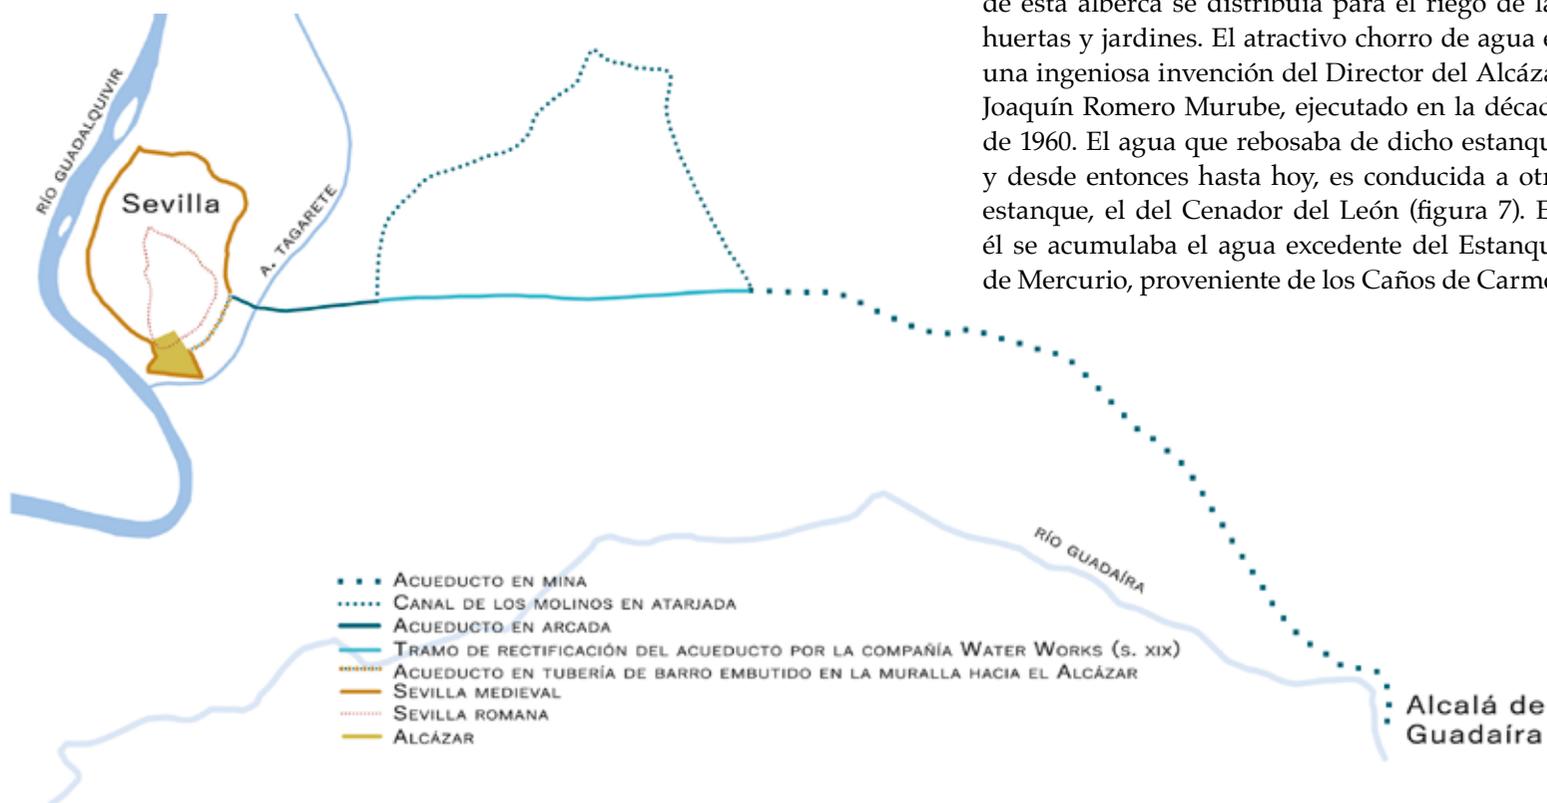
**Figura 10.**

Esquema del trazado del acueducto, desde el manantial de Santa Lucía en Alcalá de Guadaíra, hasta la puerta de Carmona y su conducción al Alcázar a través de la muralla. Dibujo realizado por la autora a partir de los siguientes planos: 1. CANO, Melchor (ha. 1830). "Plano Topográfico del nacimiento, mina acequia y acueducto de las aguas de que se surte la ciudad de Sevilla procedentes de las montañas de Alcalá de Guadaíra, con nuevo proyecto de la obra para traerlas de este pueblo a dicha ciudad". Archivo General del Palacio Real. Fondo de Administraciones Patrimoniales, caja 3050, plano 2416; 2. FRIED Y TIRREL, Carlos Arturo (1885). Plano "Abastecimiento de aguas a Sevilla. Plano del replanteo de la tubería de conducción", Compañía Water Works. Archivo Técnico de Empresa Metropolitana de Abastecimiento y Saneamiento de Agua de Sevilla (EMASESA), plano 310; 3. JIMÉNEZ MARTÍN, A. (1975). Los Caños de Carmona. Documentos Olvidados. *Historia, Instituciones, Documentos*, (figura 1); ÁLVAREZ GARCÍA, G. (2010). El acueducto a Sevilla desde Alcalá de Guadaíra. En *V Congreso de las Obras Públicas Romanas* (p. 206). Córdoba; 4. SUAREZ QUIRÓS, L. (2016). Reconstrucción virtual de los Caños de Carmona. Trabajo Fin de Carrera. Escuela Técnica Superior de Ingeniería Mecánica. Universidad de Sevilla; 5. RIVERO MORENO, I.L. (2019). Documentación Gráfica y Archivo Técnico de EMASESA.

Camino de agua que sorprenden. En Sevilla, el principal de esos caminos para abastecer la ciudad era un acueducto de origen romano y de poco menos de 20 kilómetros, que nacía en diversos manantiales próximos a la ermita de Santa Lucía en Alcalá de Guadaíra. Llegaba a la ciudad a través del acueducto de los Caños de Carmona. Sería puesto de nuevo en funcionamiento por los almohades en el siglo XII (figura 10).

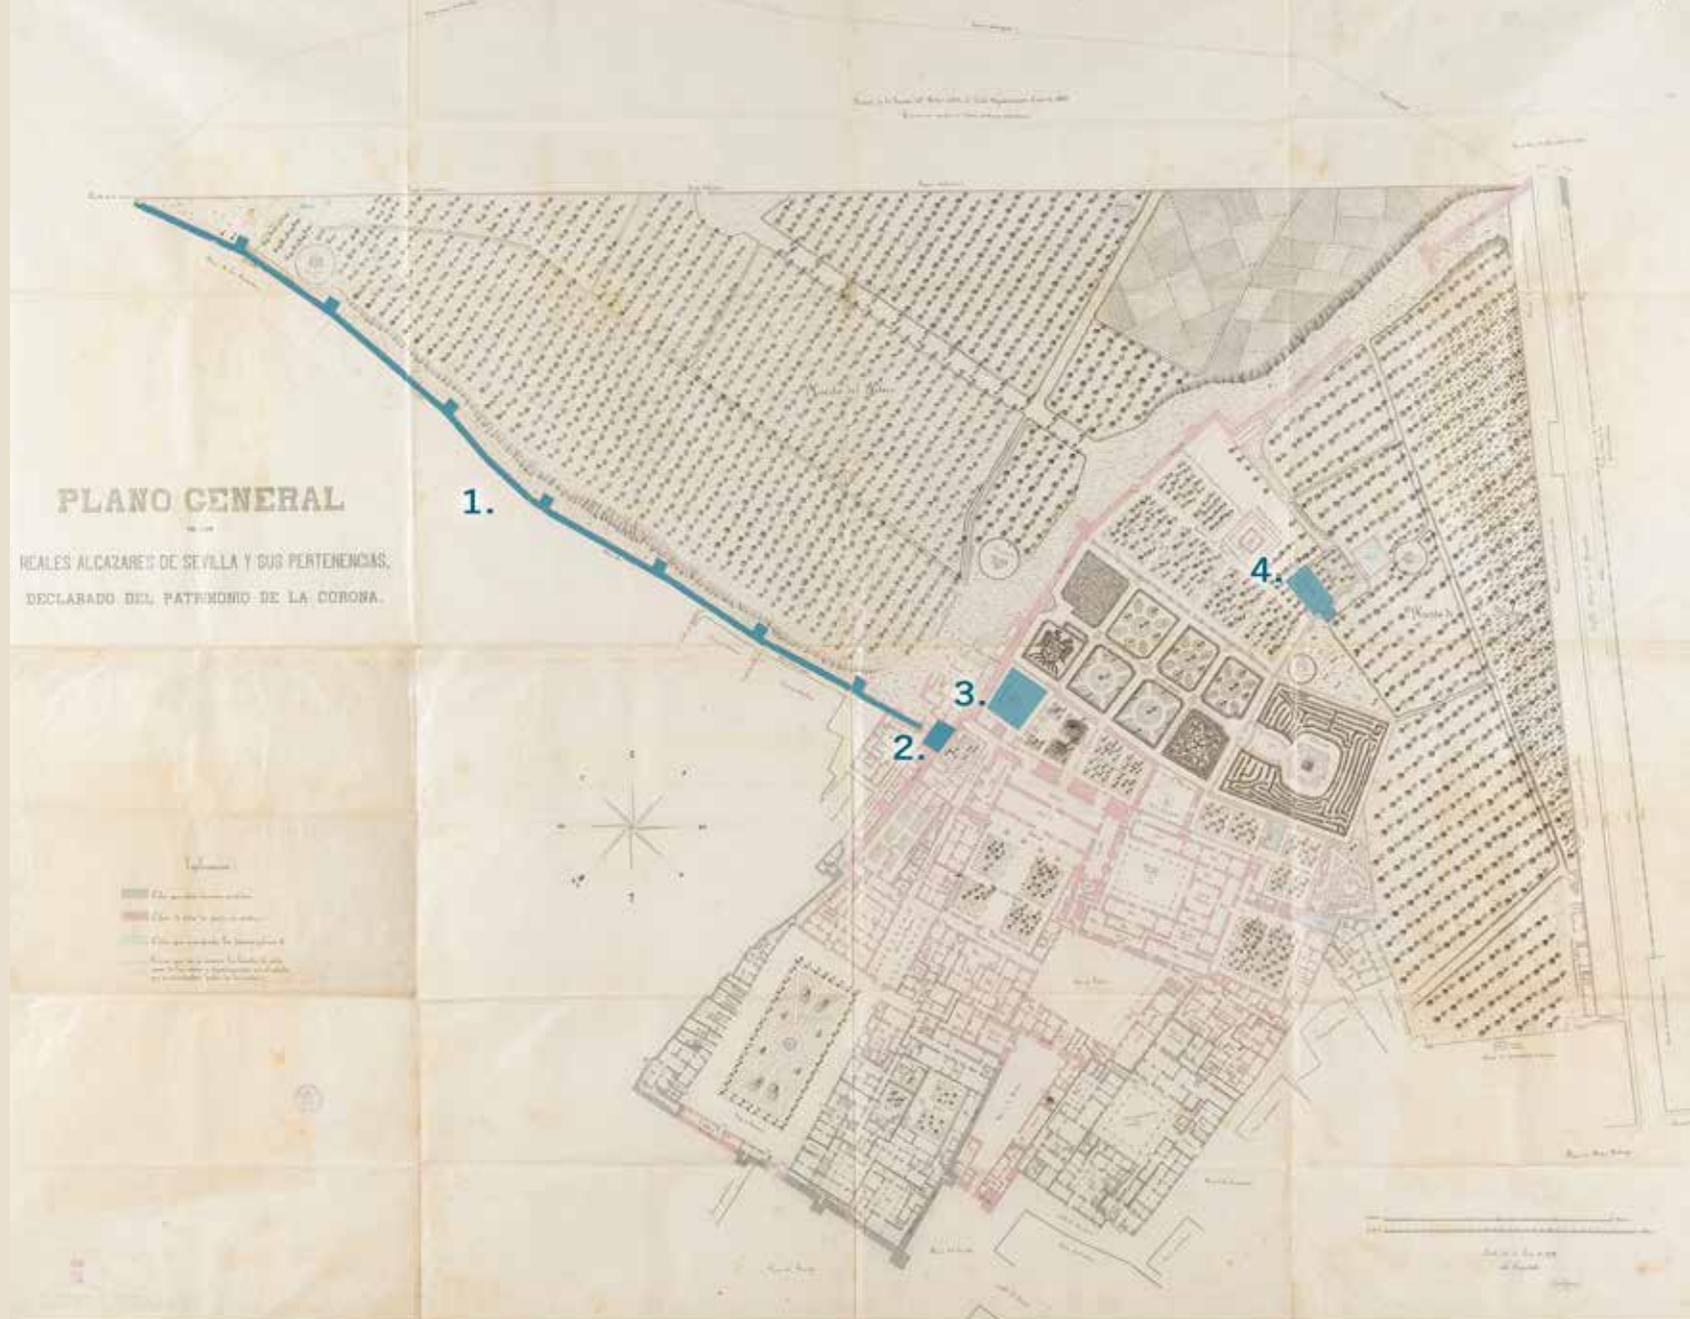
### Figuras 12 y 13.

Plano de conducción de agua elaborado a partir del *"Plano general de los Reales Alcázares de Sevilla y sus pertenencias, declarado del Patrimonio de la Corona"*, Joaquín Fernández, 1872. El agua llegaba desde la Puerta de Carmona al Alcázar a través de la muralla, hoy conservada en el Callejón del Agua (1). La conducción terminaba en la Torre del Agua (2), desde donde era conducida a una alberca, hoy transformada en el Estanque de Mercurio (3). A partir de la alberca se distribuía desde entonces hasta hoy a las fuentes, huertas, jardines y a la alberca del Cenador del León (4). En la parte inferior, alzado de la muralla del Callejón del Agua en cuyo interior perduran los atanores de la conducción histórica del agua.

con los distintos repartimientos<sup>4</sup>. Entre ellos, el principal llevaba el agua al Alcázar a través de la tubería inserta en la muralla de la ciudad. Parte del caudal desde el siglo XIII fue otorgado por el Rey a la ciudad de Sevilla y a propietarios religiosos y civiles. La conducción de atadores en la muralla de tapial terminaba en la Torre del Agua del Alcázar (figura 13). En el interesante plano de Joaquín Fernández de 1872 se percibe la sabiduría profunda del agua, albercas, norias, estanques, fuentes, huertas y jardines (figura 12).

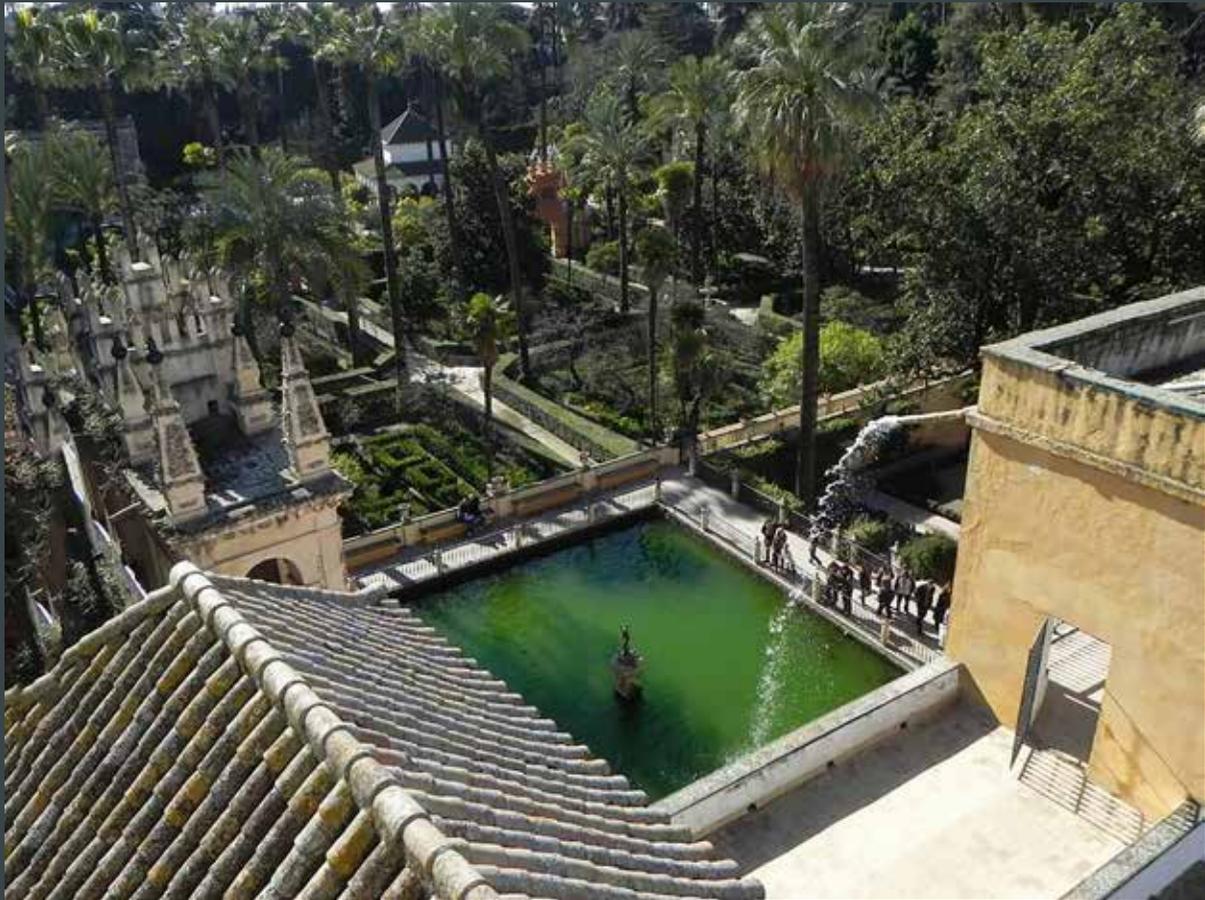
**Figura 14.**

Derrama el chorrón generoso en la alberca agua de vida, que el jardín agradecido devuelve en color. Diálogo de poesía y belleza entre Mercurio y las Damas.

Desde la Torre del Agua era canalizada a distintos lugares del Alcázar, destacando la alberca hoy transformada en el bello Estanque de Mercurio (figura 14), que actuaba como aljibe de todo el excedente de agua que traía el acueducto. A partir de esta alberca se distribuía para el riego de las huertas y jardines. El atractivo chorro de agua es una ingeniosa invención del Director del Alcázar Joaquín Romero Murube, ejecutado en la década de 1960. El agua que rebozaba de dicho estanque y desde entonces hasta hoy, es conducida a otro estanque, el del Cenador del León (figura 7). En él se acumulaba el agua excedente del Estanque de Mercurio, proveniente de los Caños de Carmona

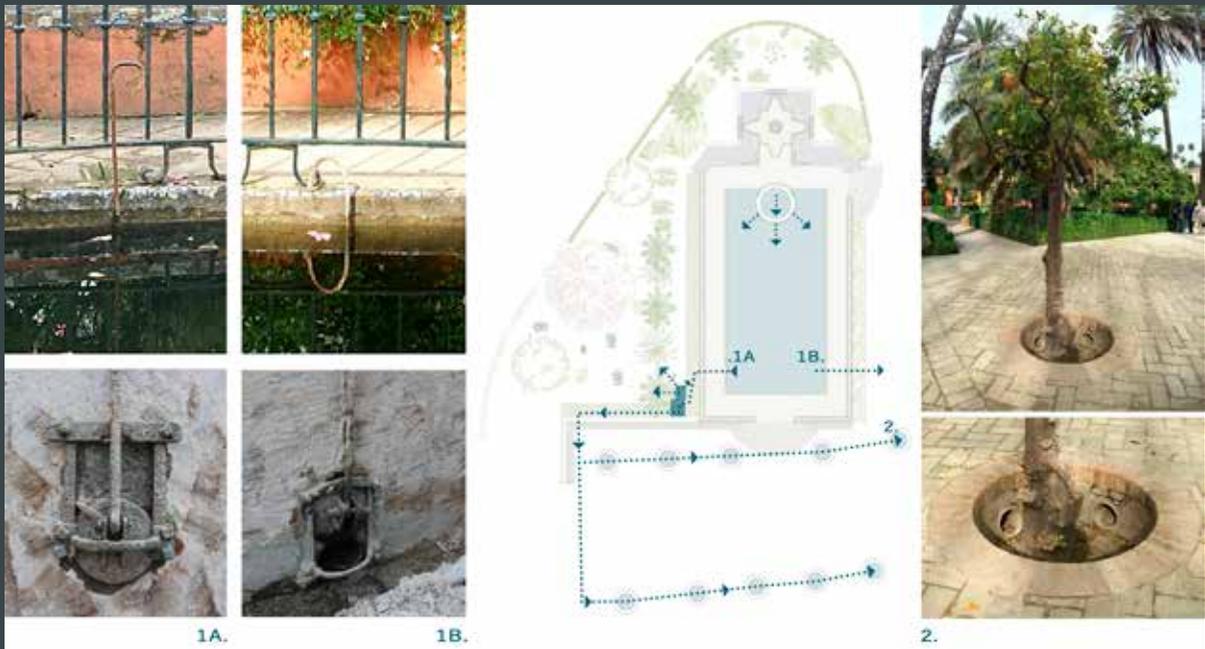
**Figura 15.**

Esquema de conducción de agua y funcionamiento del riego a través del estanque del Cenador. 1A y 1B tiradores que permiten desaguar el estanque del León y, a través de una doble arqueta de distribución del agua, hacen posible el riego, con sistema antiguo por inundación de los jardines limítrofes y con conducción a los alcorques de los naranjos (2).

Cuando se abren sus compuertas a través de los tiradores (figura 15), el agua es conducida a una caja de agua con dos arquetas en el jardín, y según la apertura o cierre de los atanores de salida, riega por inundación el jardín del León o es conducida a través de tuberías para ir regando los naranjos del Cenador de Carlos V, uno de ellos quizá del siglo XIV, el más antiguo de España. Allí bebe el naranjo medieval. Jardines del agua en el Alcázar, manantiales de agua y fantasía que brotaron mil años ha, hoy resurgen.

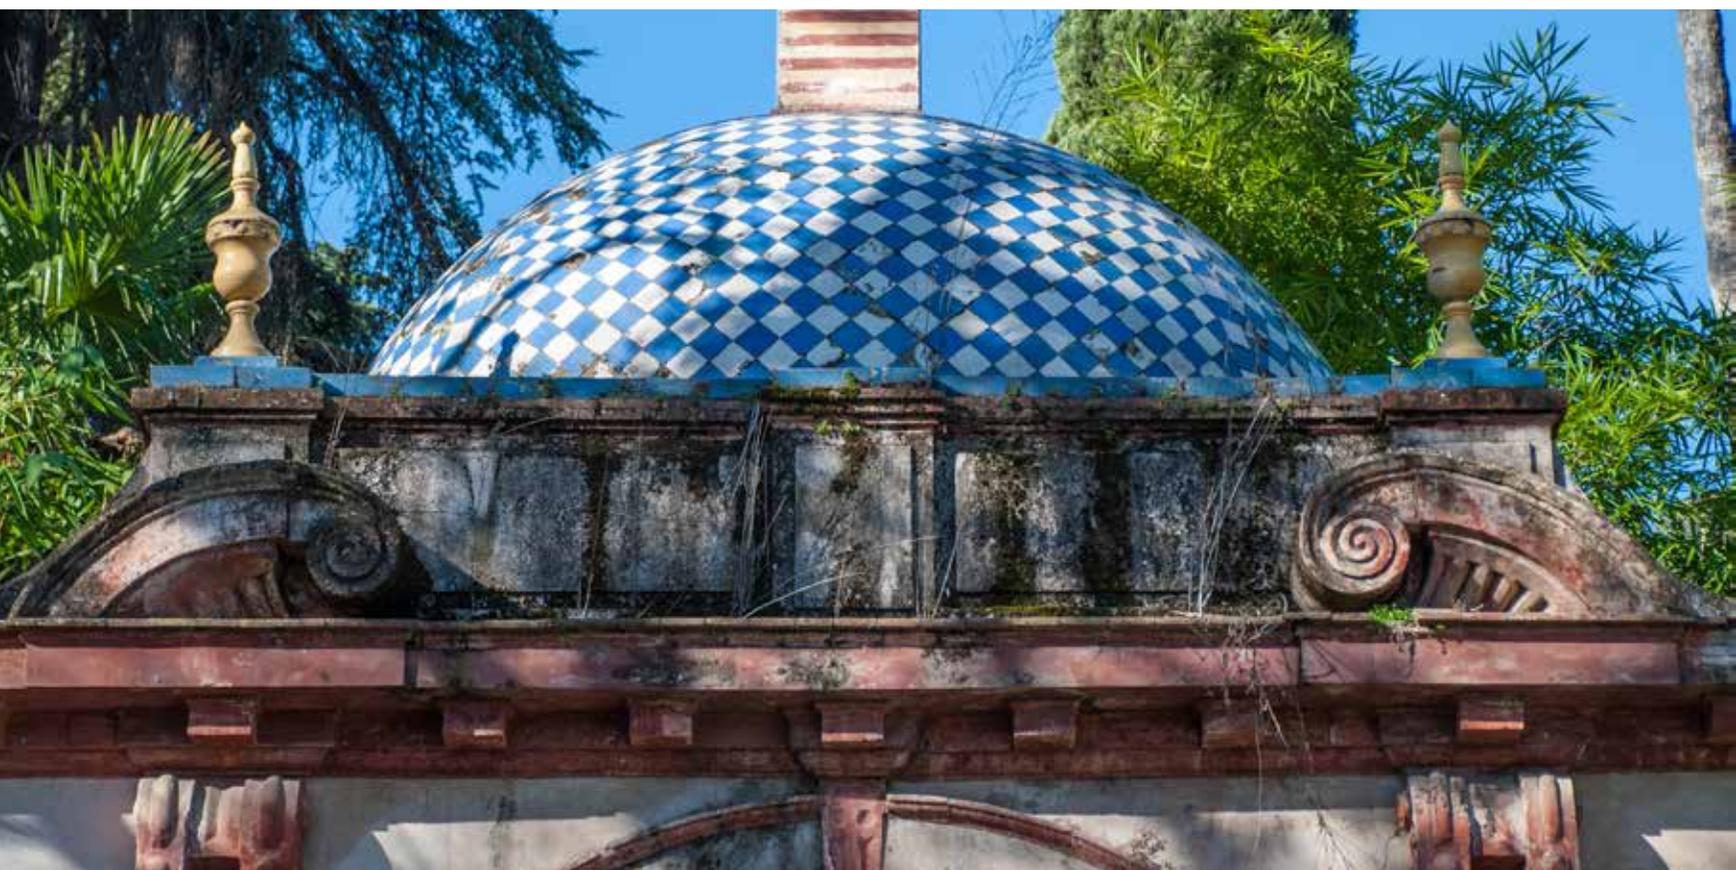
**Figura 16.**

Humedades y filtraciones en la cubierta del pabellón. Pérdida de vidriado y de material de juntas que facilitan la entrada del agua.

En primer lugar se hizo una limpieza de restos vegetales, de antiguas instalaciones y se aplicó un tratamiento biocida para eliminación de hongos. Se retiraron los morteros deteriorados de las juntas de los azulejos y de la cerámica sin vidriar, y se repusieron con morteros de cal de alta calidad.

La cubierta plana fue desmontada y nuevamente ejecutada, mejorando la pendiente y los encuentros con la cúpula para impedir las filtraciones de agua. La facilidad de evacuación del agua se com-

plementó con la incorporación de goterones perimetrales en los pretilos de la cubierta, para evitar que el agua por escorrentía se deslizase sobre los paramentos verticales deteriorándolos. Finalmente se restauraron los azulejos de la cúpula y los alizares. En las cornisas también se realizó el resanado de juntas, se repusieron las piezas cerámicas perdidas y se complementó con una restauración integral.

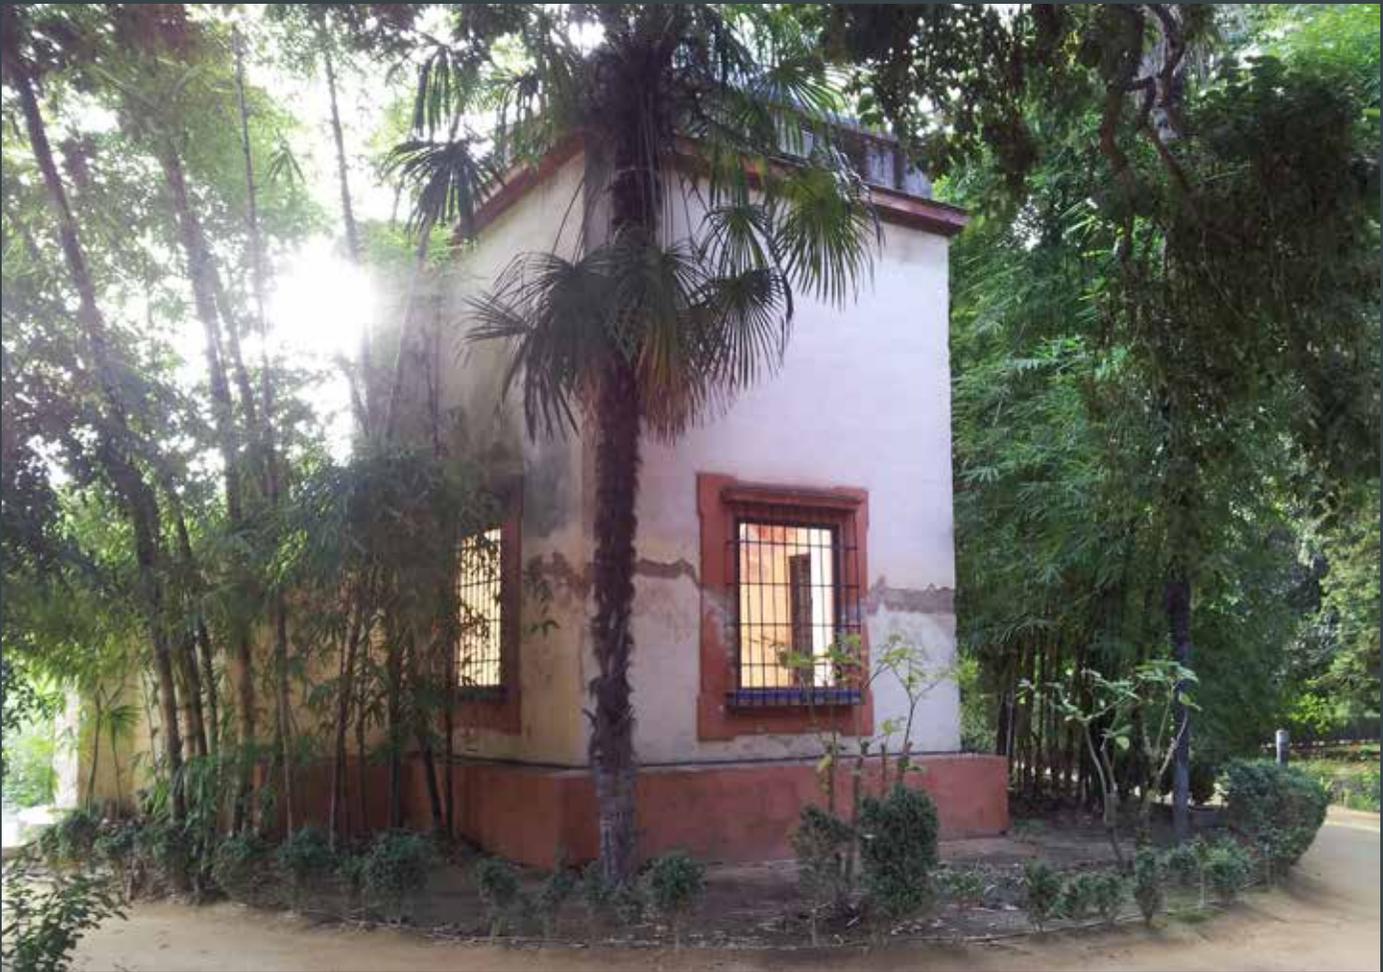
**Figura 17.**  
Humedad por capilaridad en los muros, humedad en el cuerpo superior del pabellón y en los muros bajo las cornisas.

Los muros del pabellón poseían una ascensión capilar de gran altura (figuras 17, 19 y 20). Para evitarlo se proyectó y ejecutó una zanja de drenaje perimetral con árido de diámetro 18 mm. La profundidad fue variable, hasta lo permitido por los restos arqueológicos descubiertos. En los muros exteriores del pabellón se aplicó cal hidráulica en la zona en contacto con el drenaje. El revestimiento de los muros vistos fue mortero de cal, cuya transpirabilidad es muy grande.

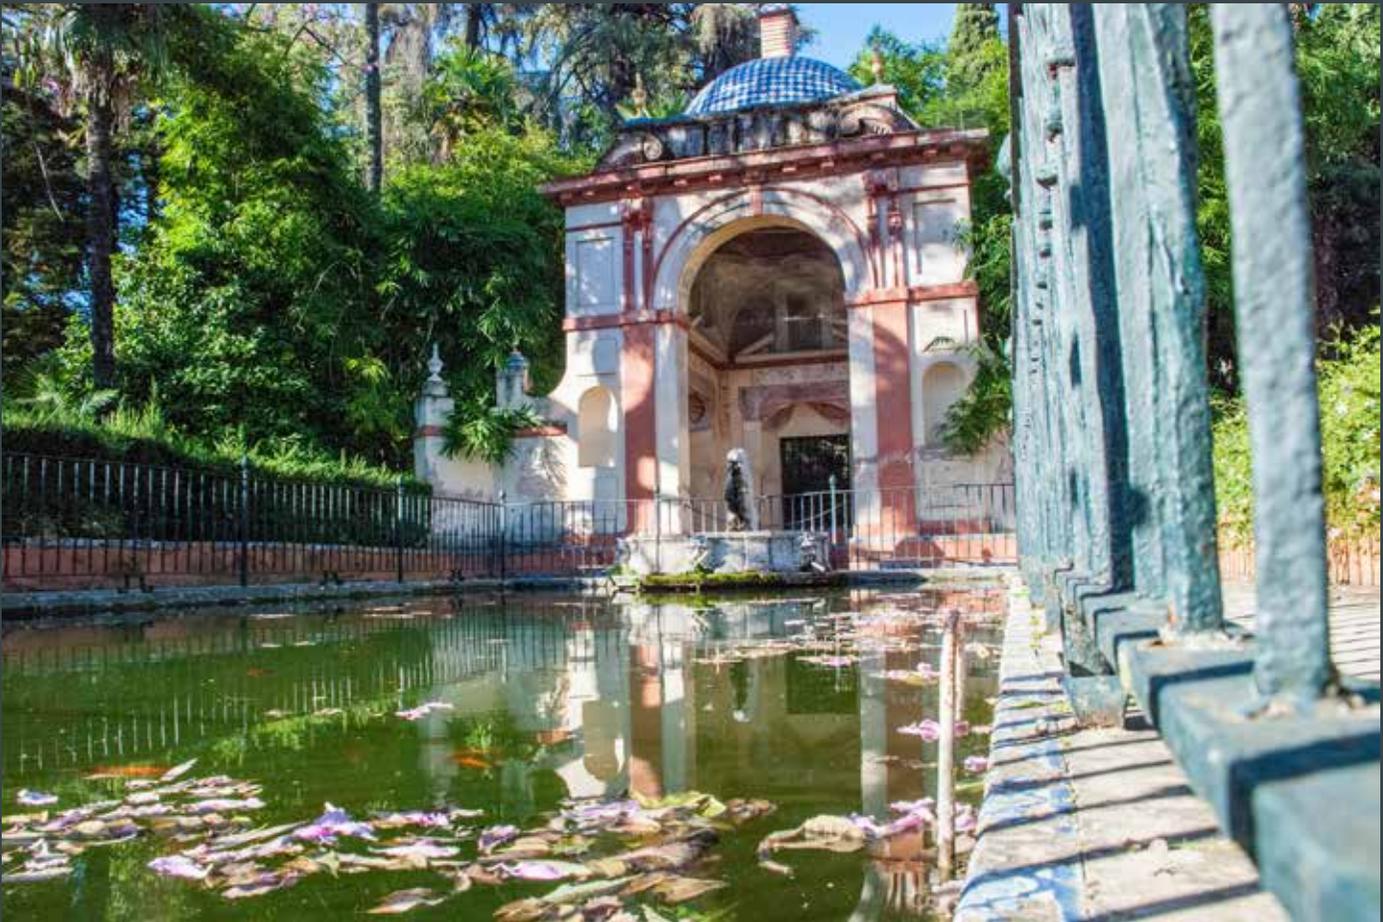
**Figura 18.**  
Filtraciones de agua del estanque e irregularidad en las pendientes de los pavimentos perimetrales.

El pavimento del acerado perimetral del estanque que embalsa las aguas tenía irregulares las pendientes y además piezas rotas, por lo que se levantó para disponerlo nuevamente corrigiendo las inclinaciones, mejorando su asiento y aportando estanqueidad. En este proceso se descubrieron antiguas conducciones de agua de otra alberca preexistente. También se restauraron los escalones de acceso al estanque, limpiándolos, resanando las juntas, sustituyendo piezas deterioradas y corrigiendo pendientes. Finalmente se realizó el rejuntado con mortero de cal coloreado en masa, cromáticamente armonioso con el conjunto.

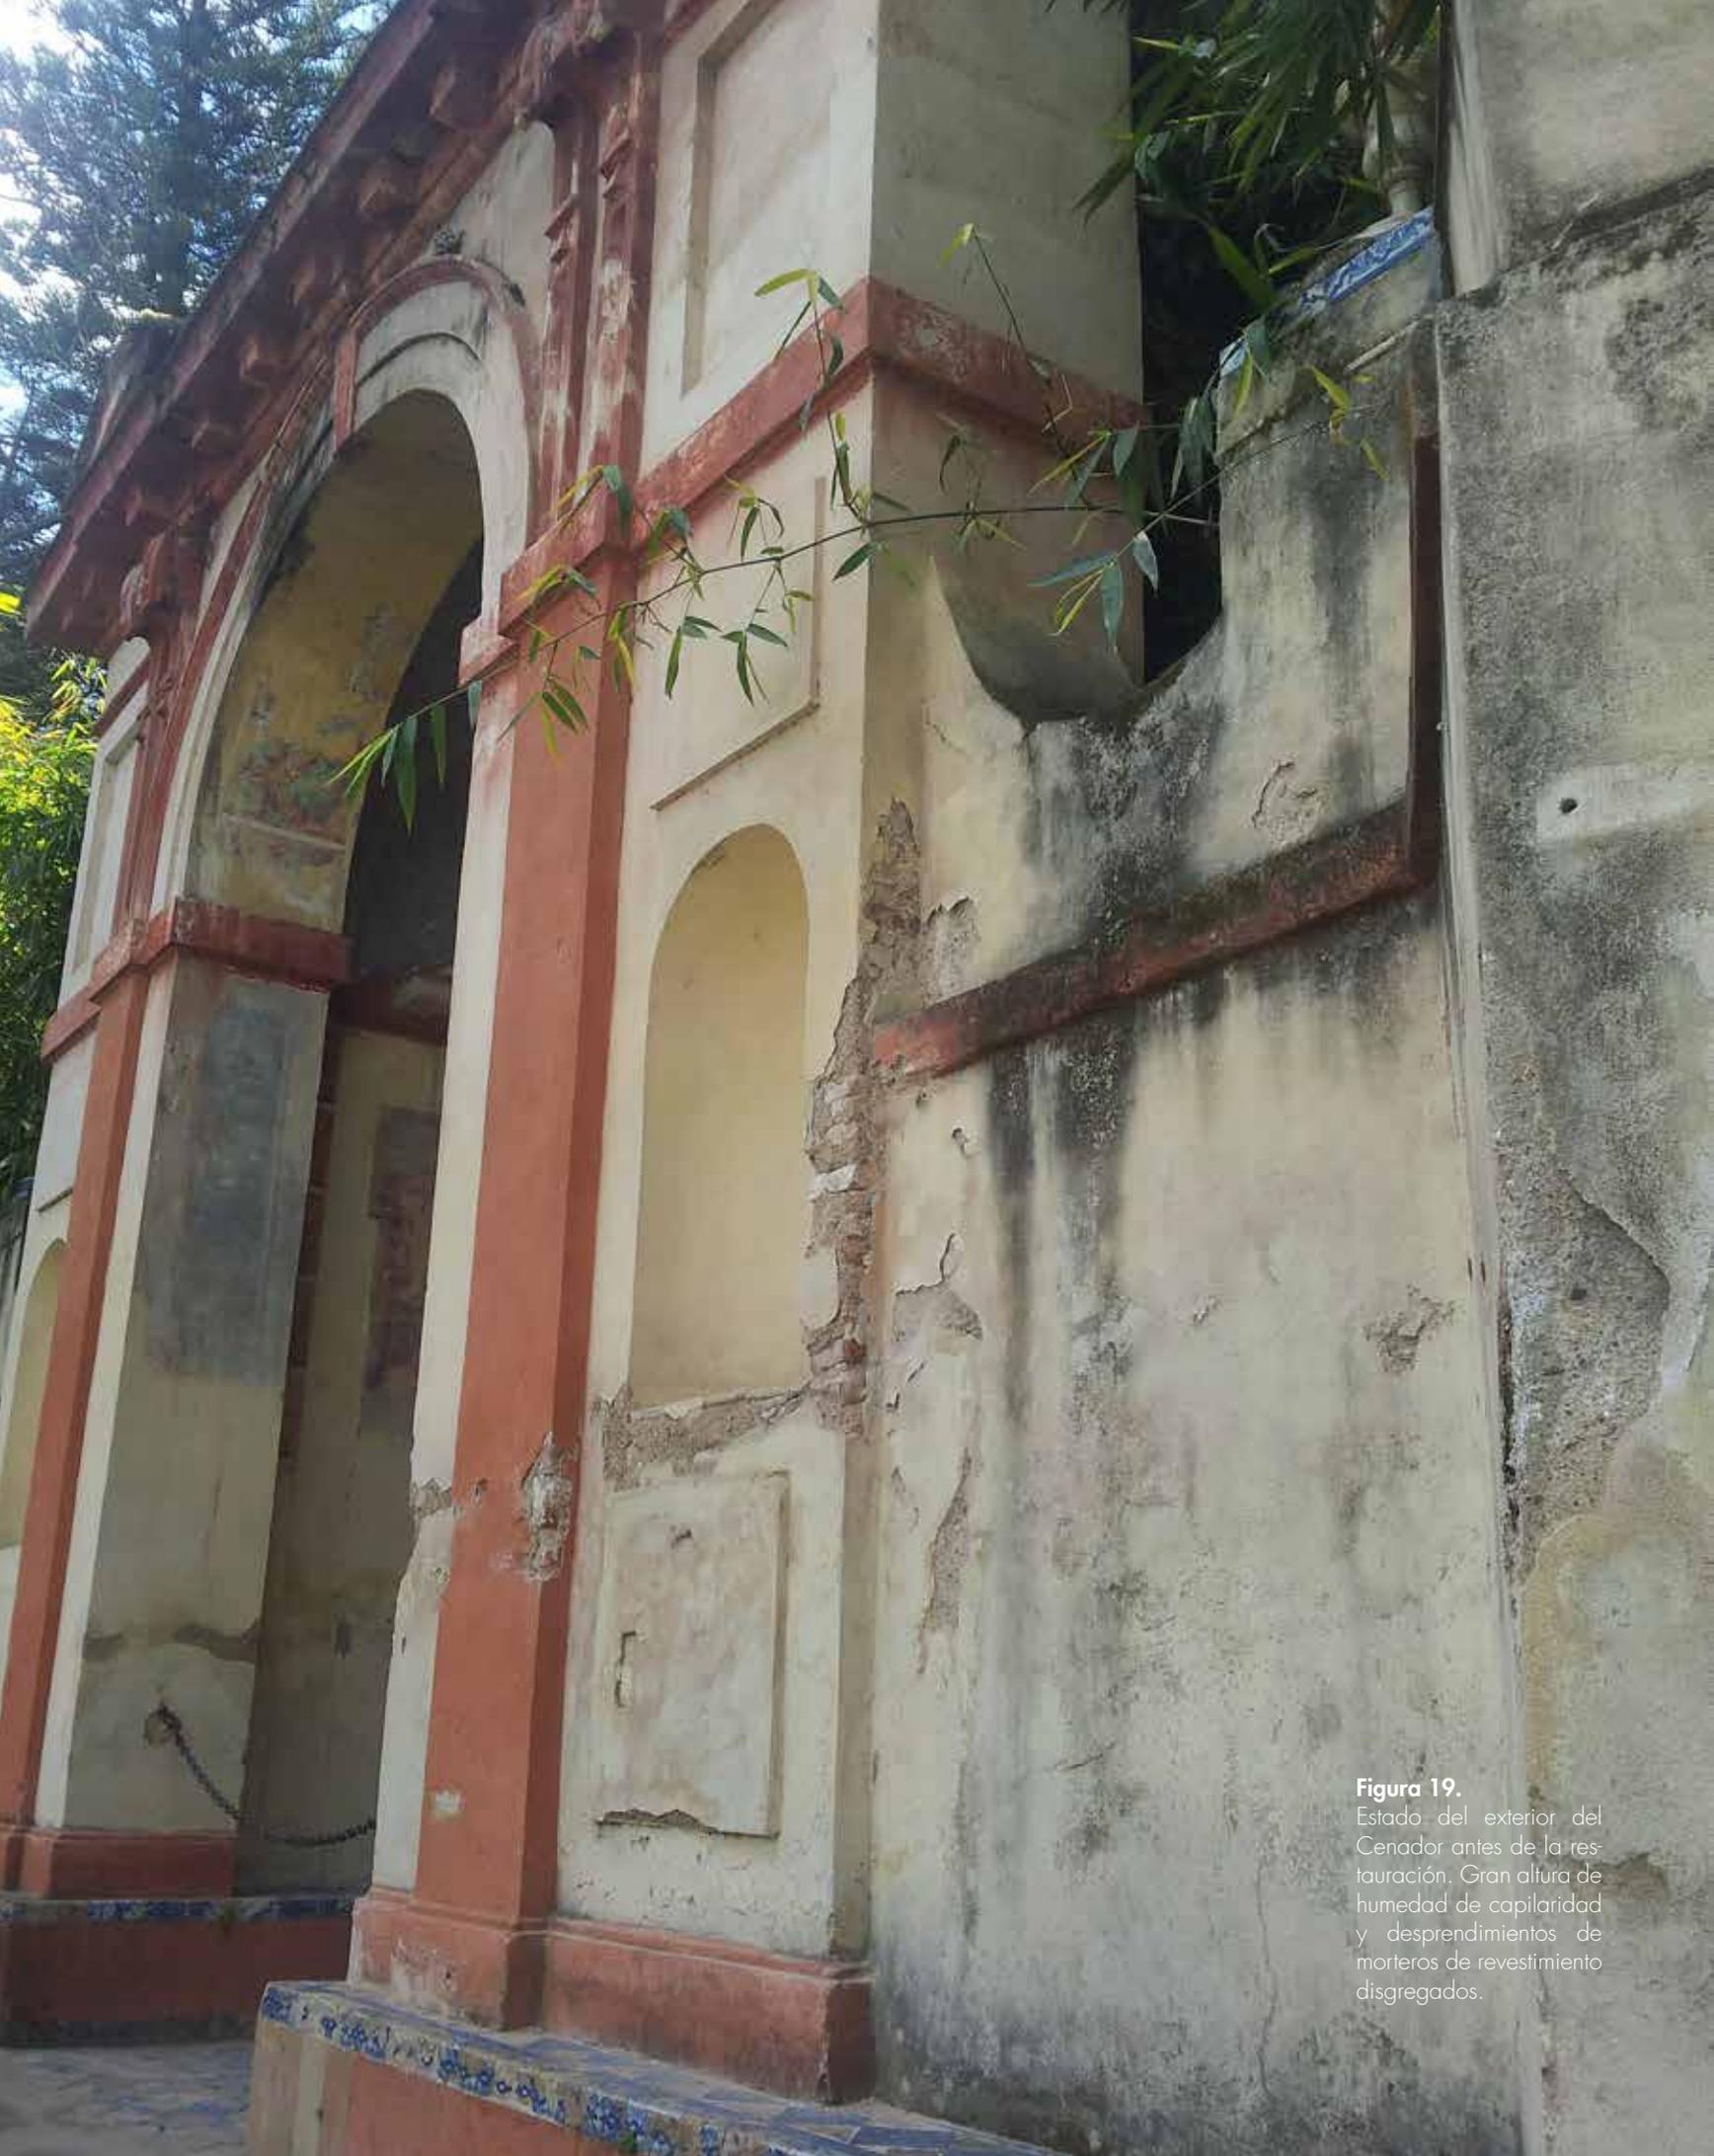
**Figura 19.**  
Estado del exterior del Cenador antes de la restauración. Gran altura de humedad de capilaridad y desprendimientos de morteros de revestimiento disgregados.

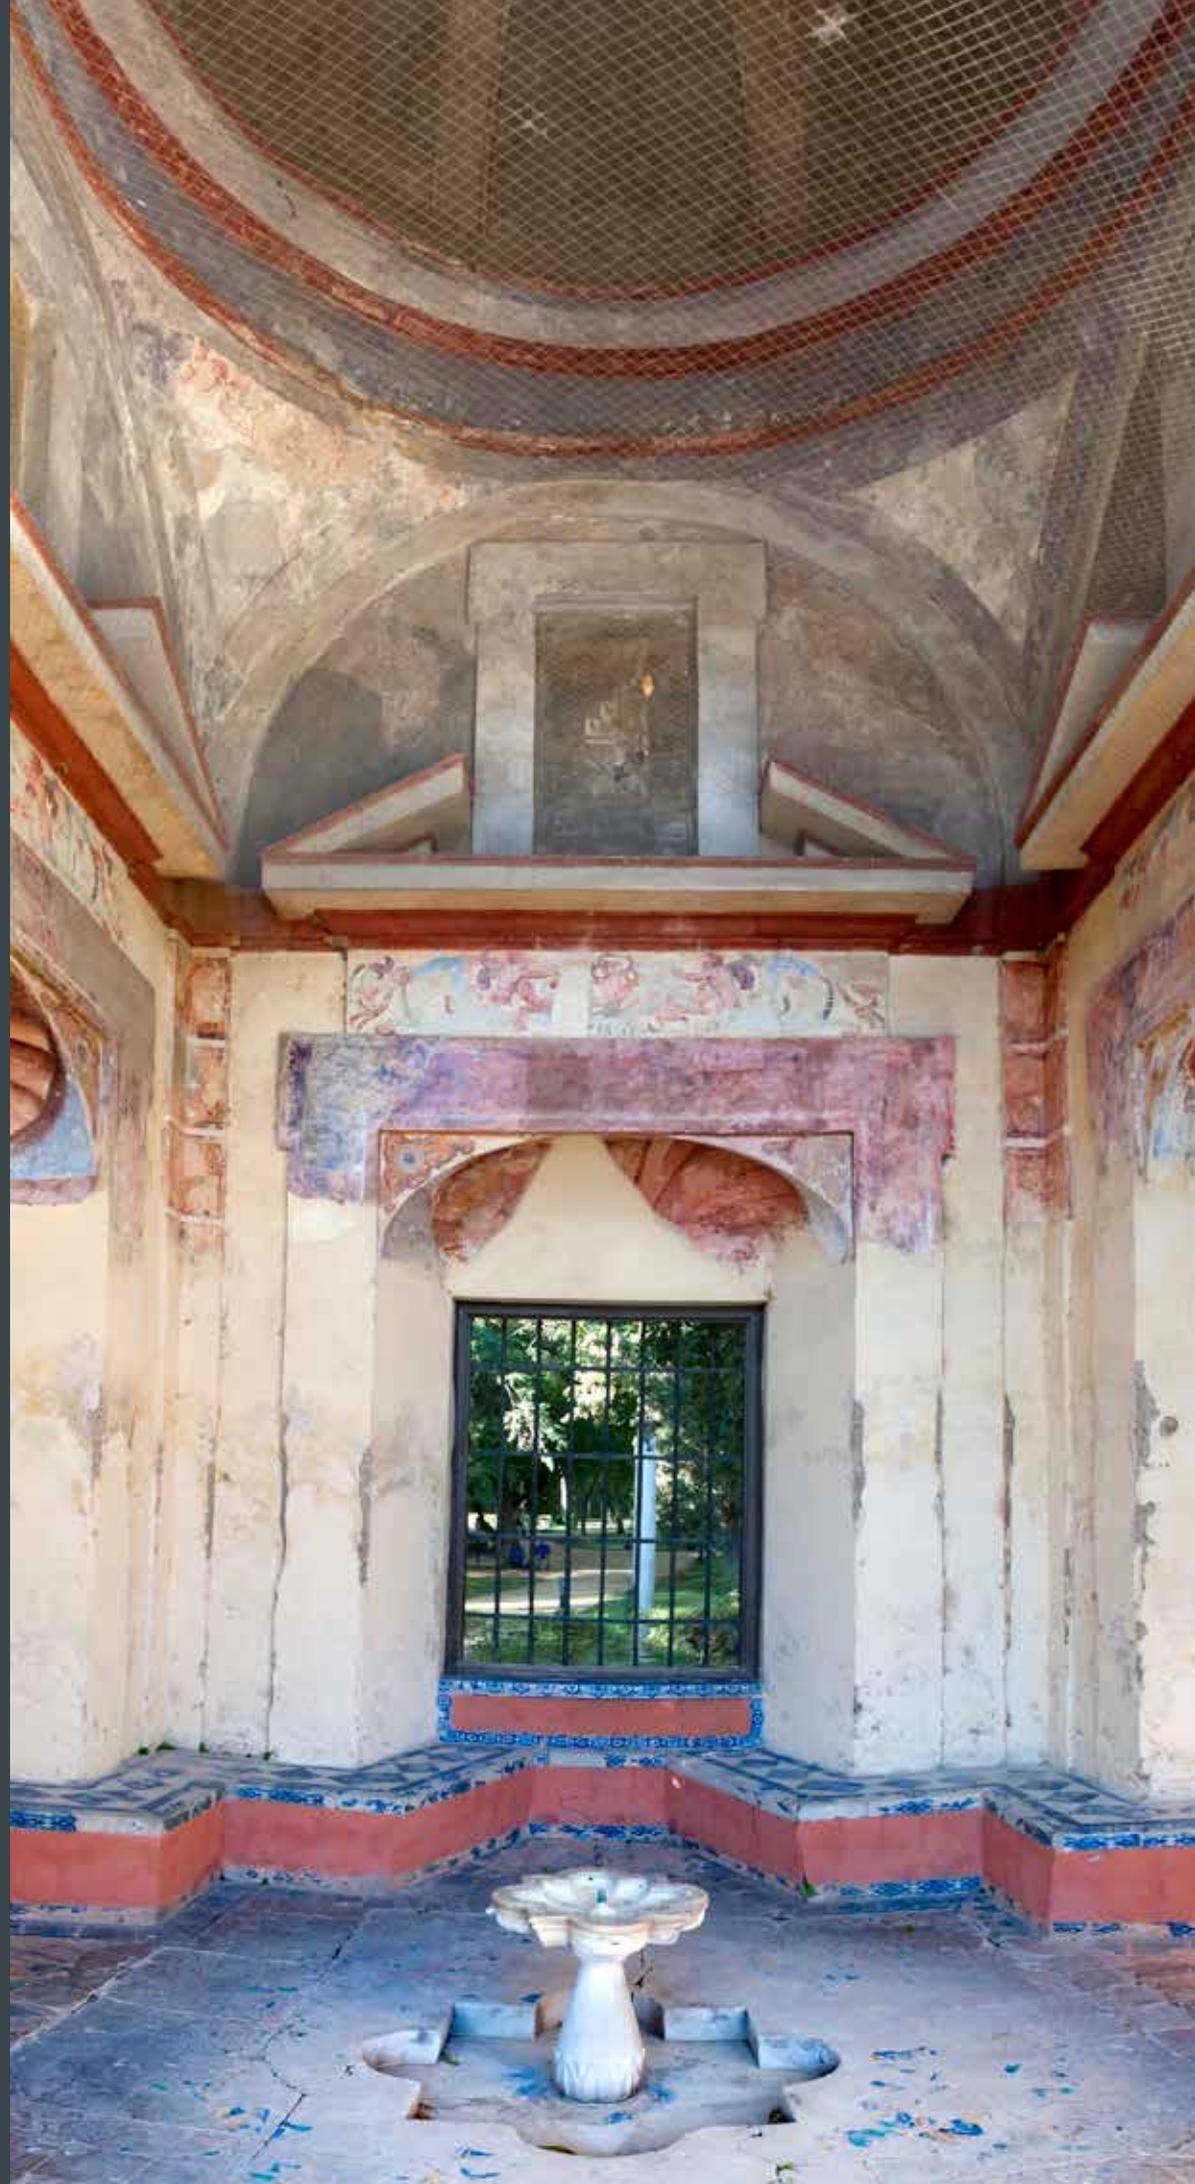
**Figura 20.**

Estado del interior del Cenador antes de la restauración. Costra de carbonatos en el pavimento cerámico, humedades de capilaridad que han provocado la pérdida de los morteros de la parte baja del cuerpo inferior y deterioro de las pinturas al fresco del pabellón.

Los interesantes azulejos de Benito Valladares del pavimento del interior del pabellón presentaban una gruesa capa de carbonatos producida por el agua dura de la fuente (figura 20). Esta capa fue limpiada y se protegió el vidriado. Cuando se sacó a la luz el motivo compositivo del pavimento y se humedeció para resaltar los colores y documentarlo a través de una campaña fotográfica y elaboración del plano de la solería, se intuyó la simetría del dibujo y se vio que en el trapecio de la zona de acceso los azulejos tras alguna antigua obra de fontanería se reubicaron mal, perdiendo su disposición original (figura 43). Se ha comparado el trapecio de acceso (este), con piezas incongruentes eliminadas y las originales reubicadas, y el trapecio conservado frontal (oeste). Se ha estudiado la posición exacta de cada pieza, se han levantado pieza a pieza para reforzar el soporte, eliminar las sales, restaurarlos y volver a colocarlos en la posición que tuvieron en el diseño original, manteniendo la retícula y colocando piezas cerámicas antiguas sin vidriar en las zonas donde no había vidriado. Así los azulejos del pavimento han vuelto a su posición original (figura 44).

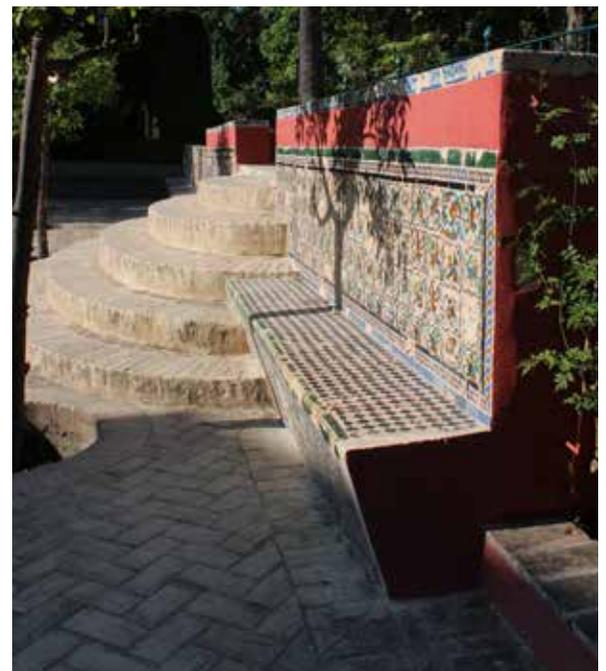
**Figura 27.**

Imagen del banco después de su reparación estructural.

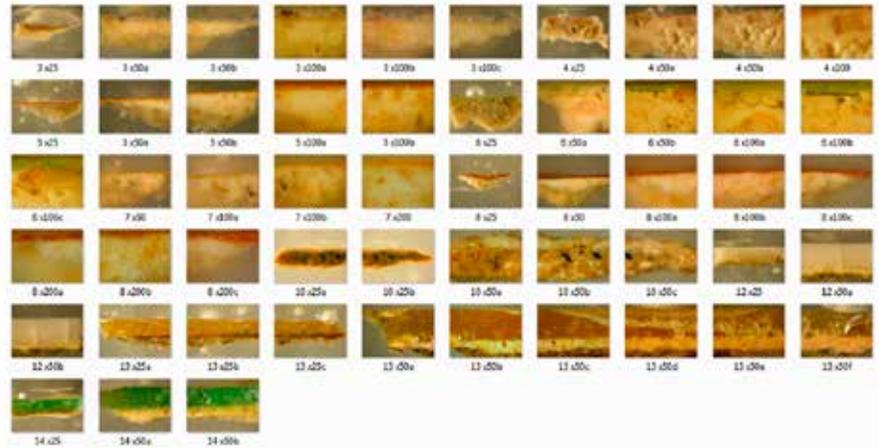
**Figura 28.**

Microfotografías de estratigrafías al microscopio óptico (x25, x50, x100 y x200) realizadas a muestras del Cenador en el estudio científico de los materiales. En las pinturas al fresco el color azul tiene presencia de un vidrio con cobalto, el verde cloro y cobre, el rosa y granate óxido de hierro. Los pigmentos minerales analizados fueron los que sirvieron para la elaboración de los nuevos colores del exterior del Cenador.

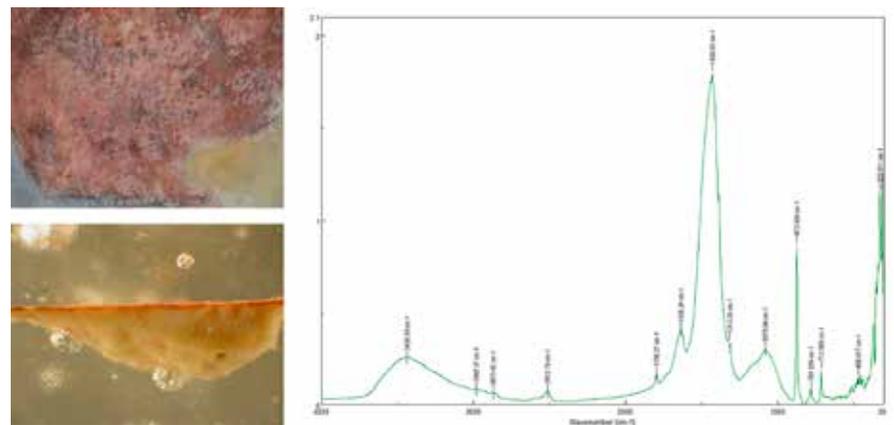
**Figura 29.**

Estudio científico de pinturas al fresco. Muestra color rojo de pintura en el dintel de la ventana sur. Microfotografía de la estratigrafía de la fina capa de la muestra de pintura, con microscopio óptico, 100 aumentos. Diagrama de espectroscopia de infrarrojos.

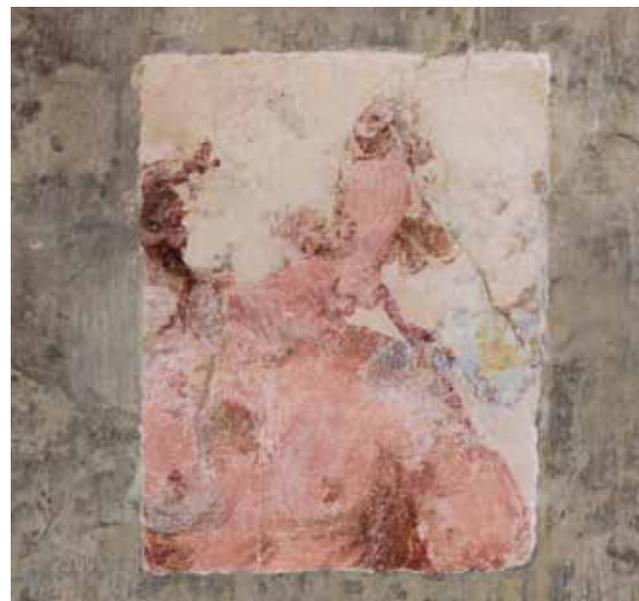
**Figura 30.**

Maravilloso ángel niño gordozuelo pintado al fresco por Juan de Medina (1644–1646), que apareció en una cata realizada en la cúpula, bajo las pinturas neoclásicas superpuestas.

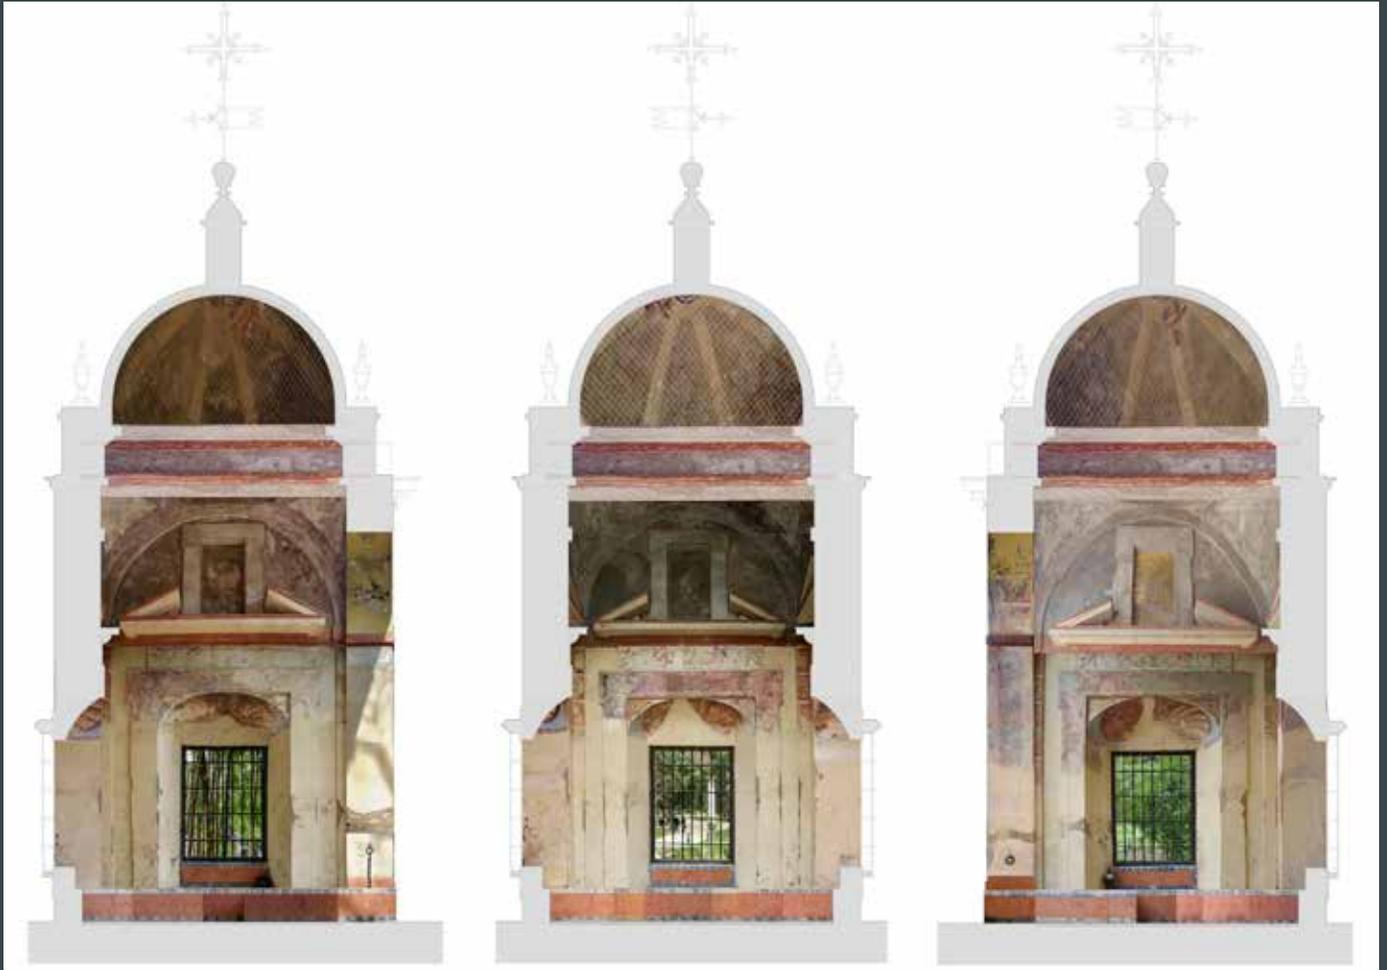
**Figura 32.**

Superposición de pinturas neoclásicas sobre las pinturas al fresco de Juan de Medina (1644-1646). Armonía cromática de los colores rojos y amarillos de Medina con los empleados en la restauración en las fachadas exteriores.

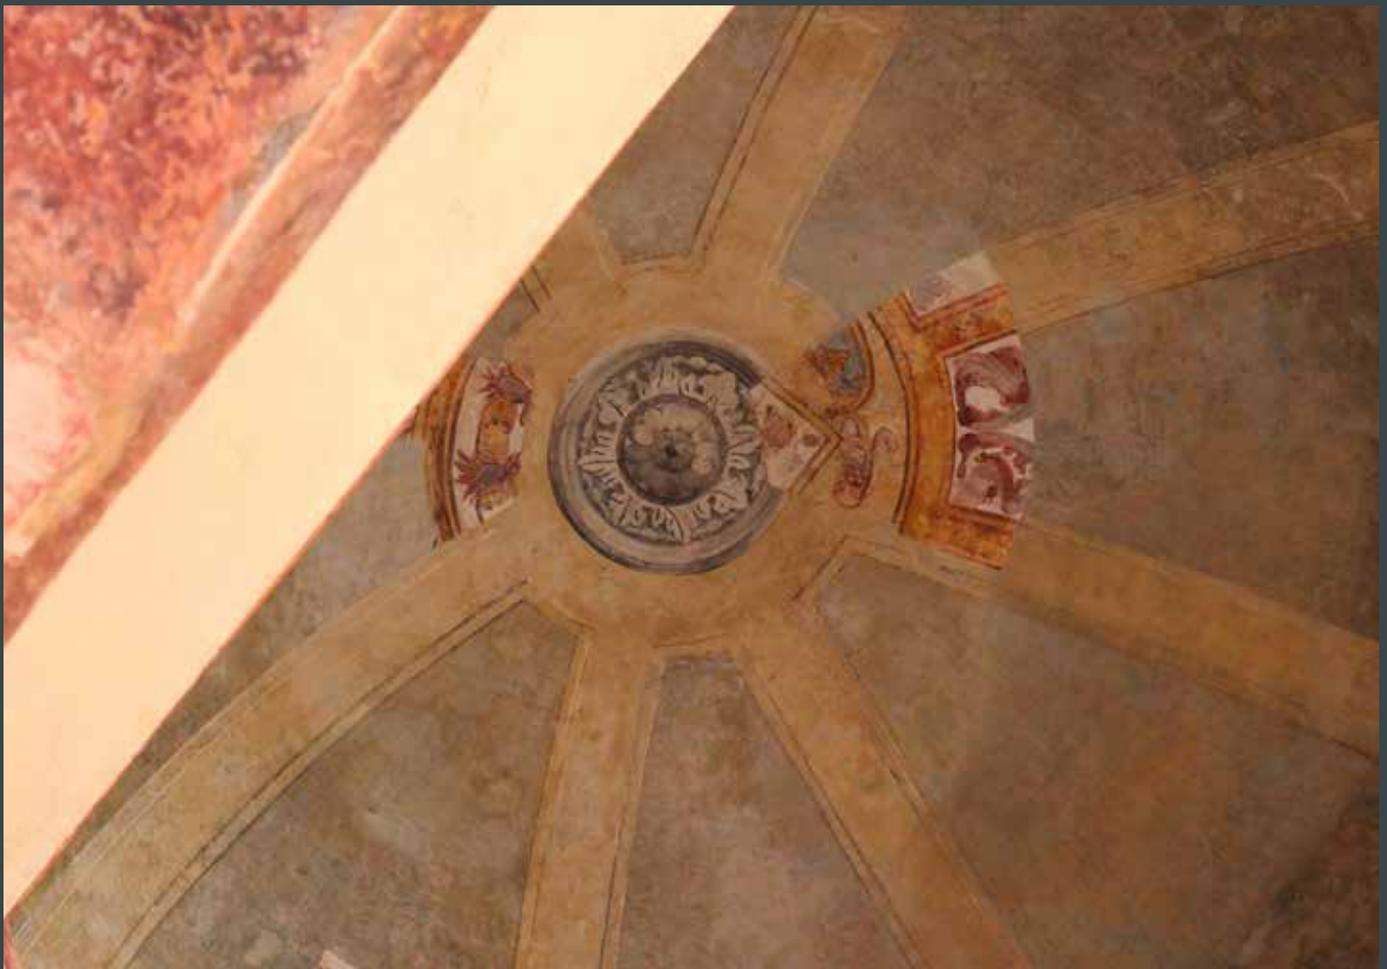
**Figura 33.**

Interior del pabellón tras su restauración. Pinturas de Juan de Medina restauradas y nuevos revestimientos en la zona inferior afectada por la humedad de capilaridad.
