# RESTAURACIÓN DEL CENADOR, ESTANQUE Y JARDÍN DEL LEÓN

Autora del Proyecto y Directora de Obra

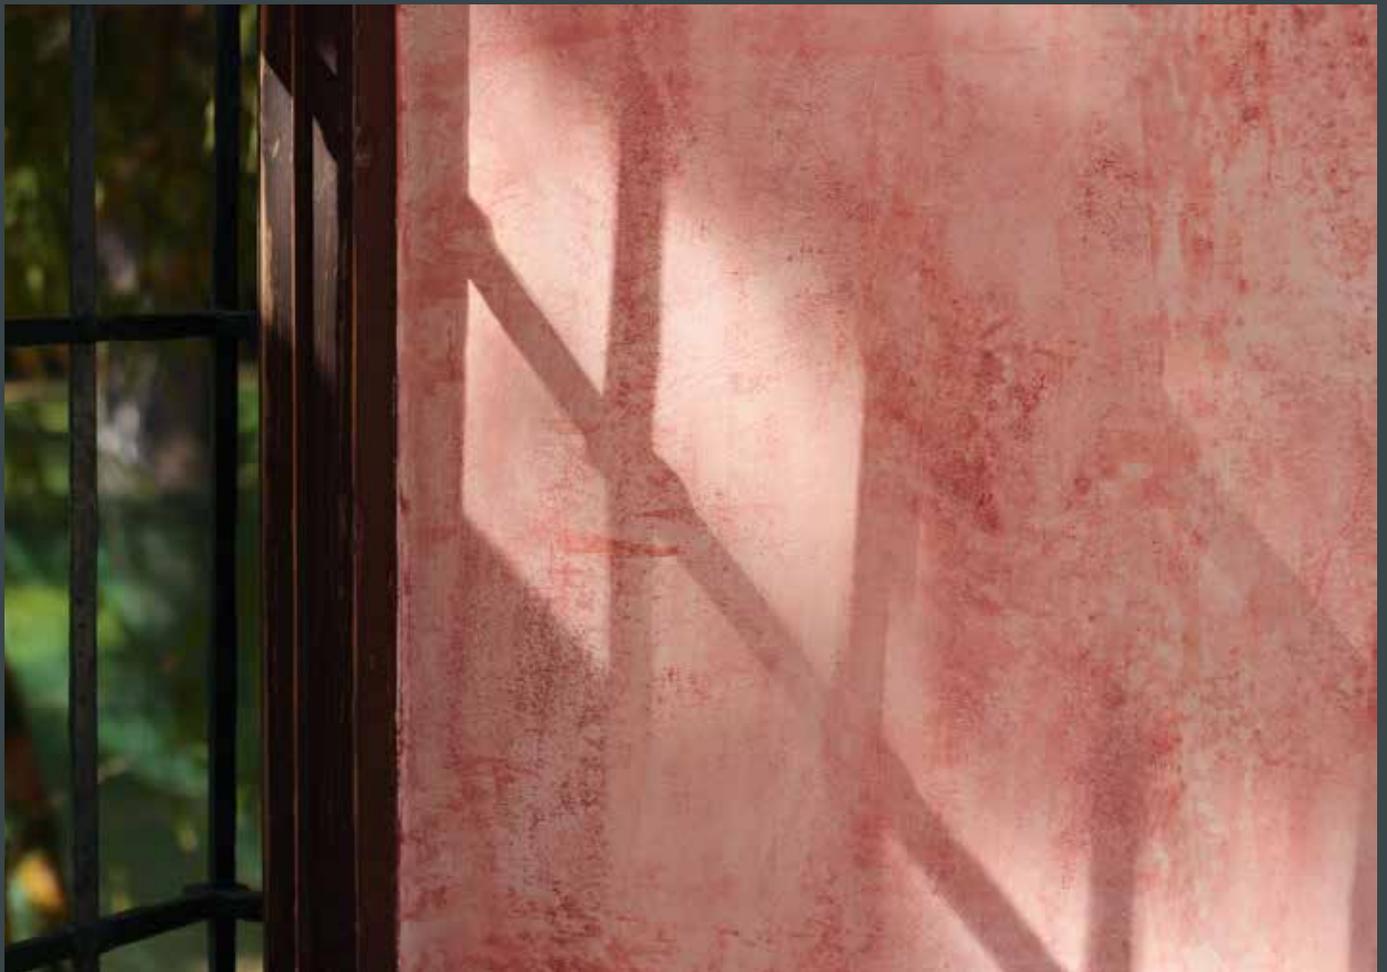
**Figura 34.**

La luz hace crecer vibrante la paleta de nuevos tonos aplicados al fresco en el interior del pabellón, abstracción de los colores que pintó Juan de Medina, permitiendo armonizar el interior con el exterior del pabellón y comprender el espacio arquitectónico.

En los paramentos verticales de la parte inferior que no tenían pinturas a causa del deterioro debido a la humedad de capilaridad, los morteros estaban disgregados, por lo que fueron repuestos por nuevos morteros de cal técnicamente controlados, de muy buenas propiedades, entre las que destacan su transpirabilidad, plasticidad y sostenibilidad. Sobre estos nuevos revestimientos de aplicó estuco auténtico de cal, con un acabado muy sutil con pigmentos minerales de los colores que tuvo en su origen, los de Juan de Medina, utilizando el criterio de la abstracción, sistema de reintegración cromática, jugando con la tonalidad de cada elemento constructivo, para que desde lejos se pueda percibir la configuración del espacio arquitectónico (figura 34).

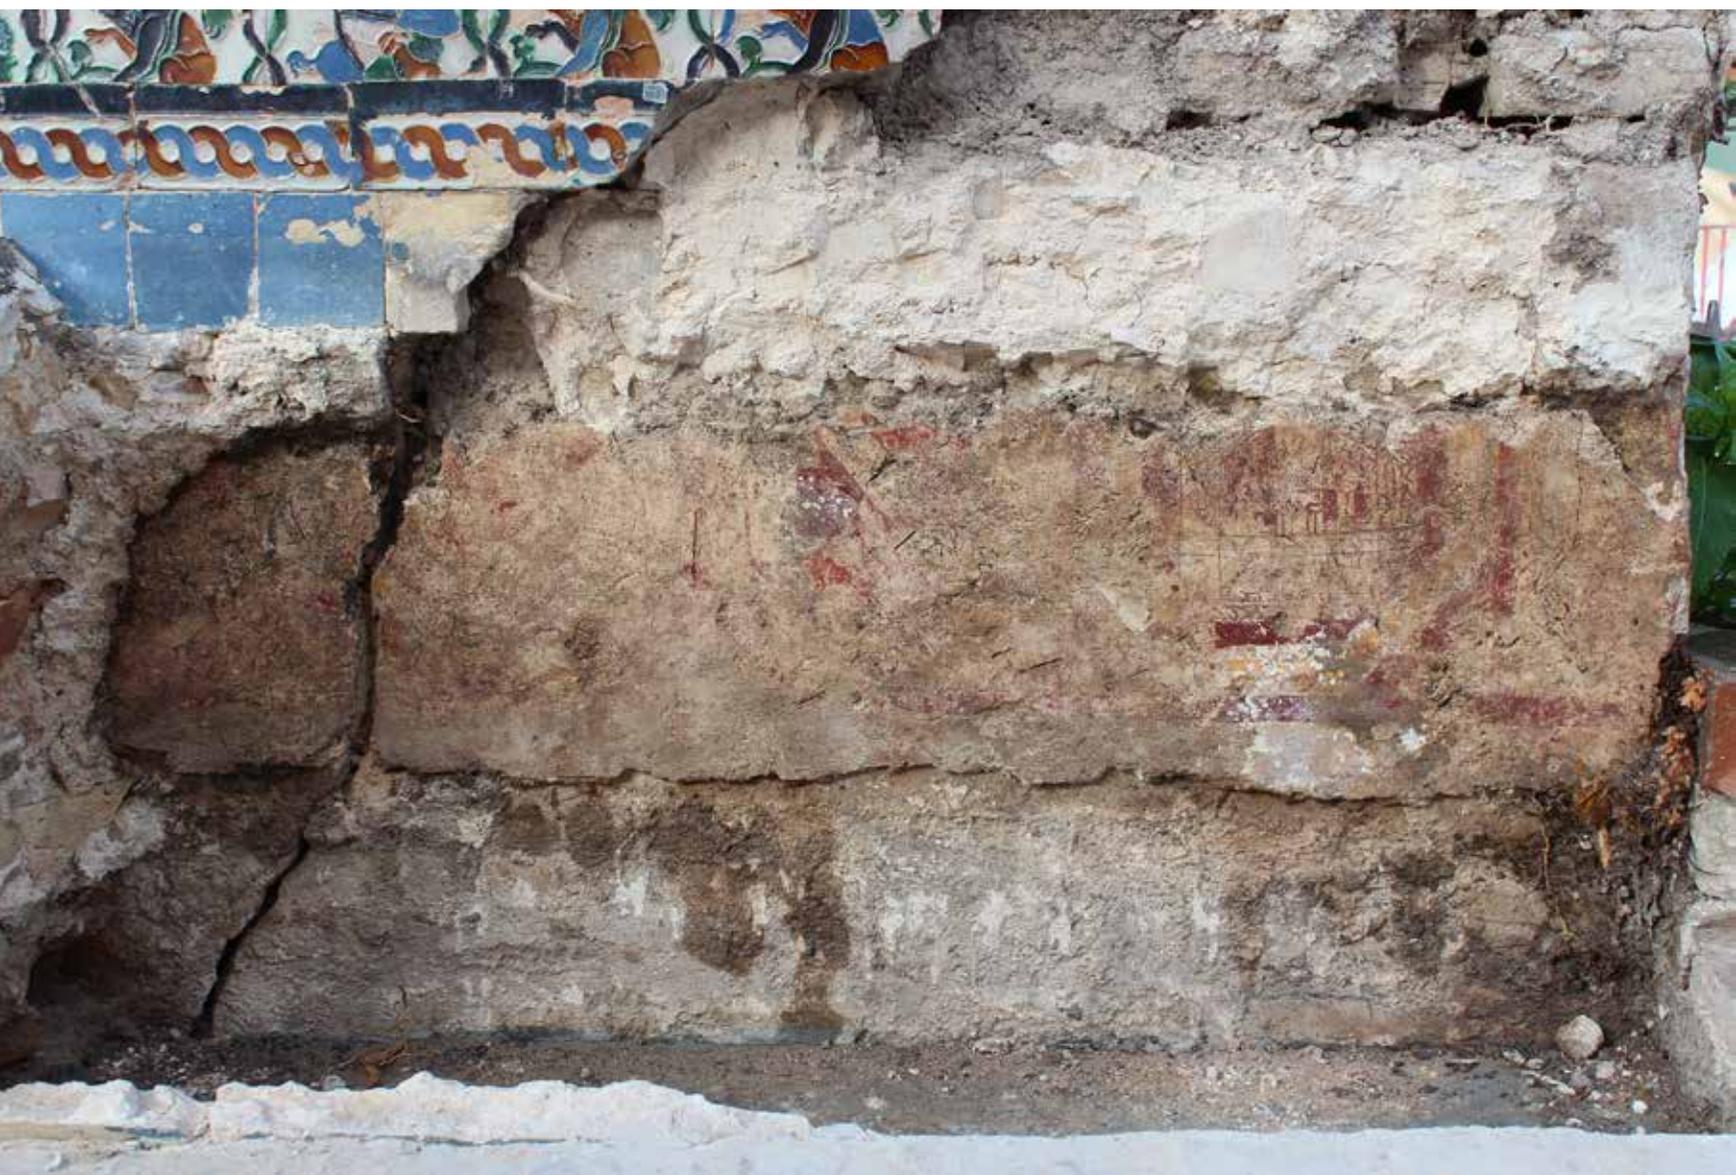
**Figura 35.**

Restos de pinturas medievales tras el banco corrido forrado de azulejos en el alzado este (Figuras 26 y 27). Están elaboradas con cal y pigmentos minerales. Trazado geométrico con incisiones en la capa de mortero fino de acabado.

Durante las diferentes fases de la obra de restauración han aparecido restos de pinturas murales de época medieval alrededor del muro perimetral que rodea la alberca. Una de ellas (figura 35) al realizar la citada reparación estructural de las grietas del banco orientado al este forrado de azulejos (figura 26), y en el muro norte del estanque, tras los jazmines (figura 36). Después de una cuidadosa limpieza fue sacado a la luz un singular trazado geométrico, con motivos po-

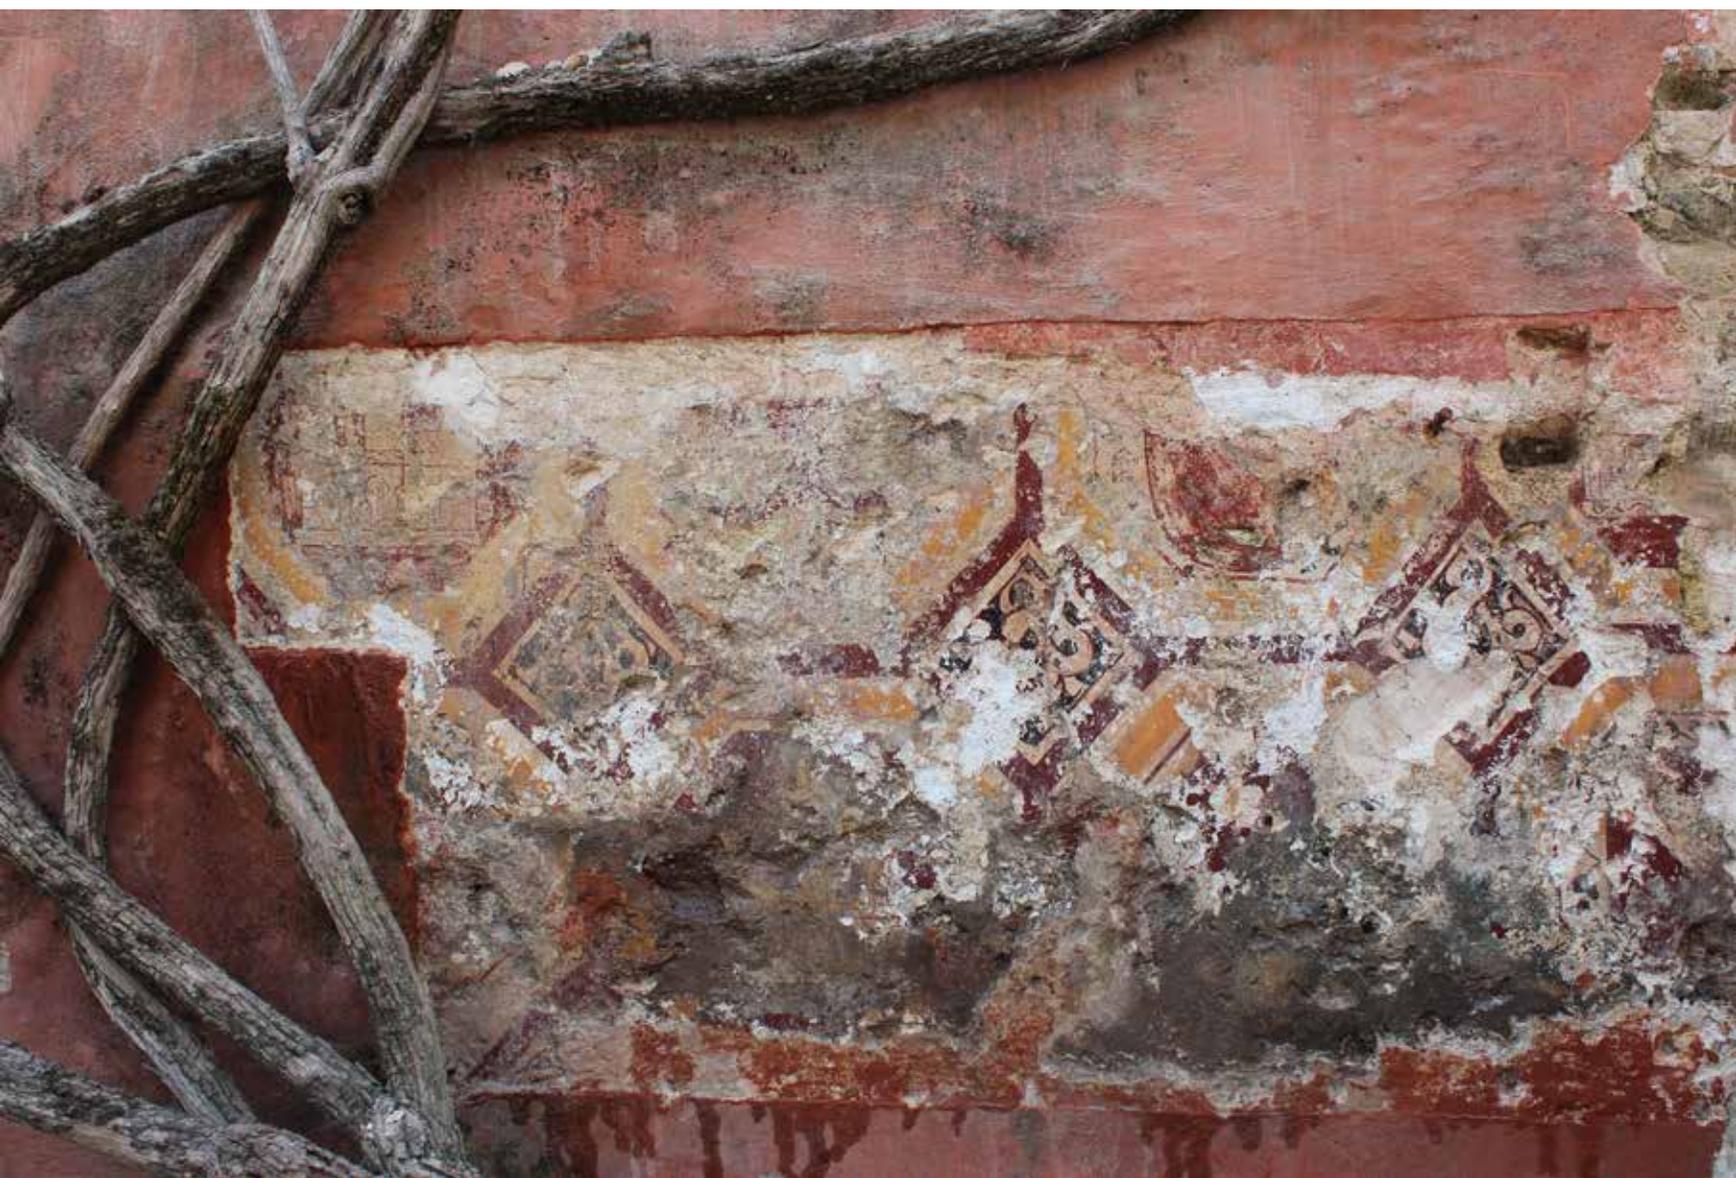
**Figura 36.**

Pinturas medievales en el muro del estanque del alzado norte (figura 6). Trazado geométrico, con motivos poligonales de líneas rojas y amarillas en los que se inscriben de manera alterna los tres escudos bajomedievales castellanos: escudos de Castilla, León y de La Banda.

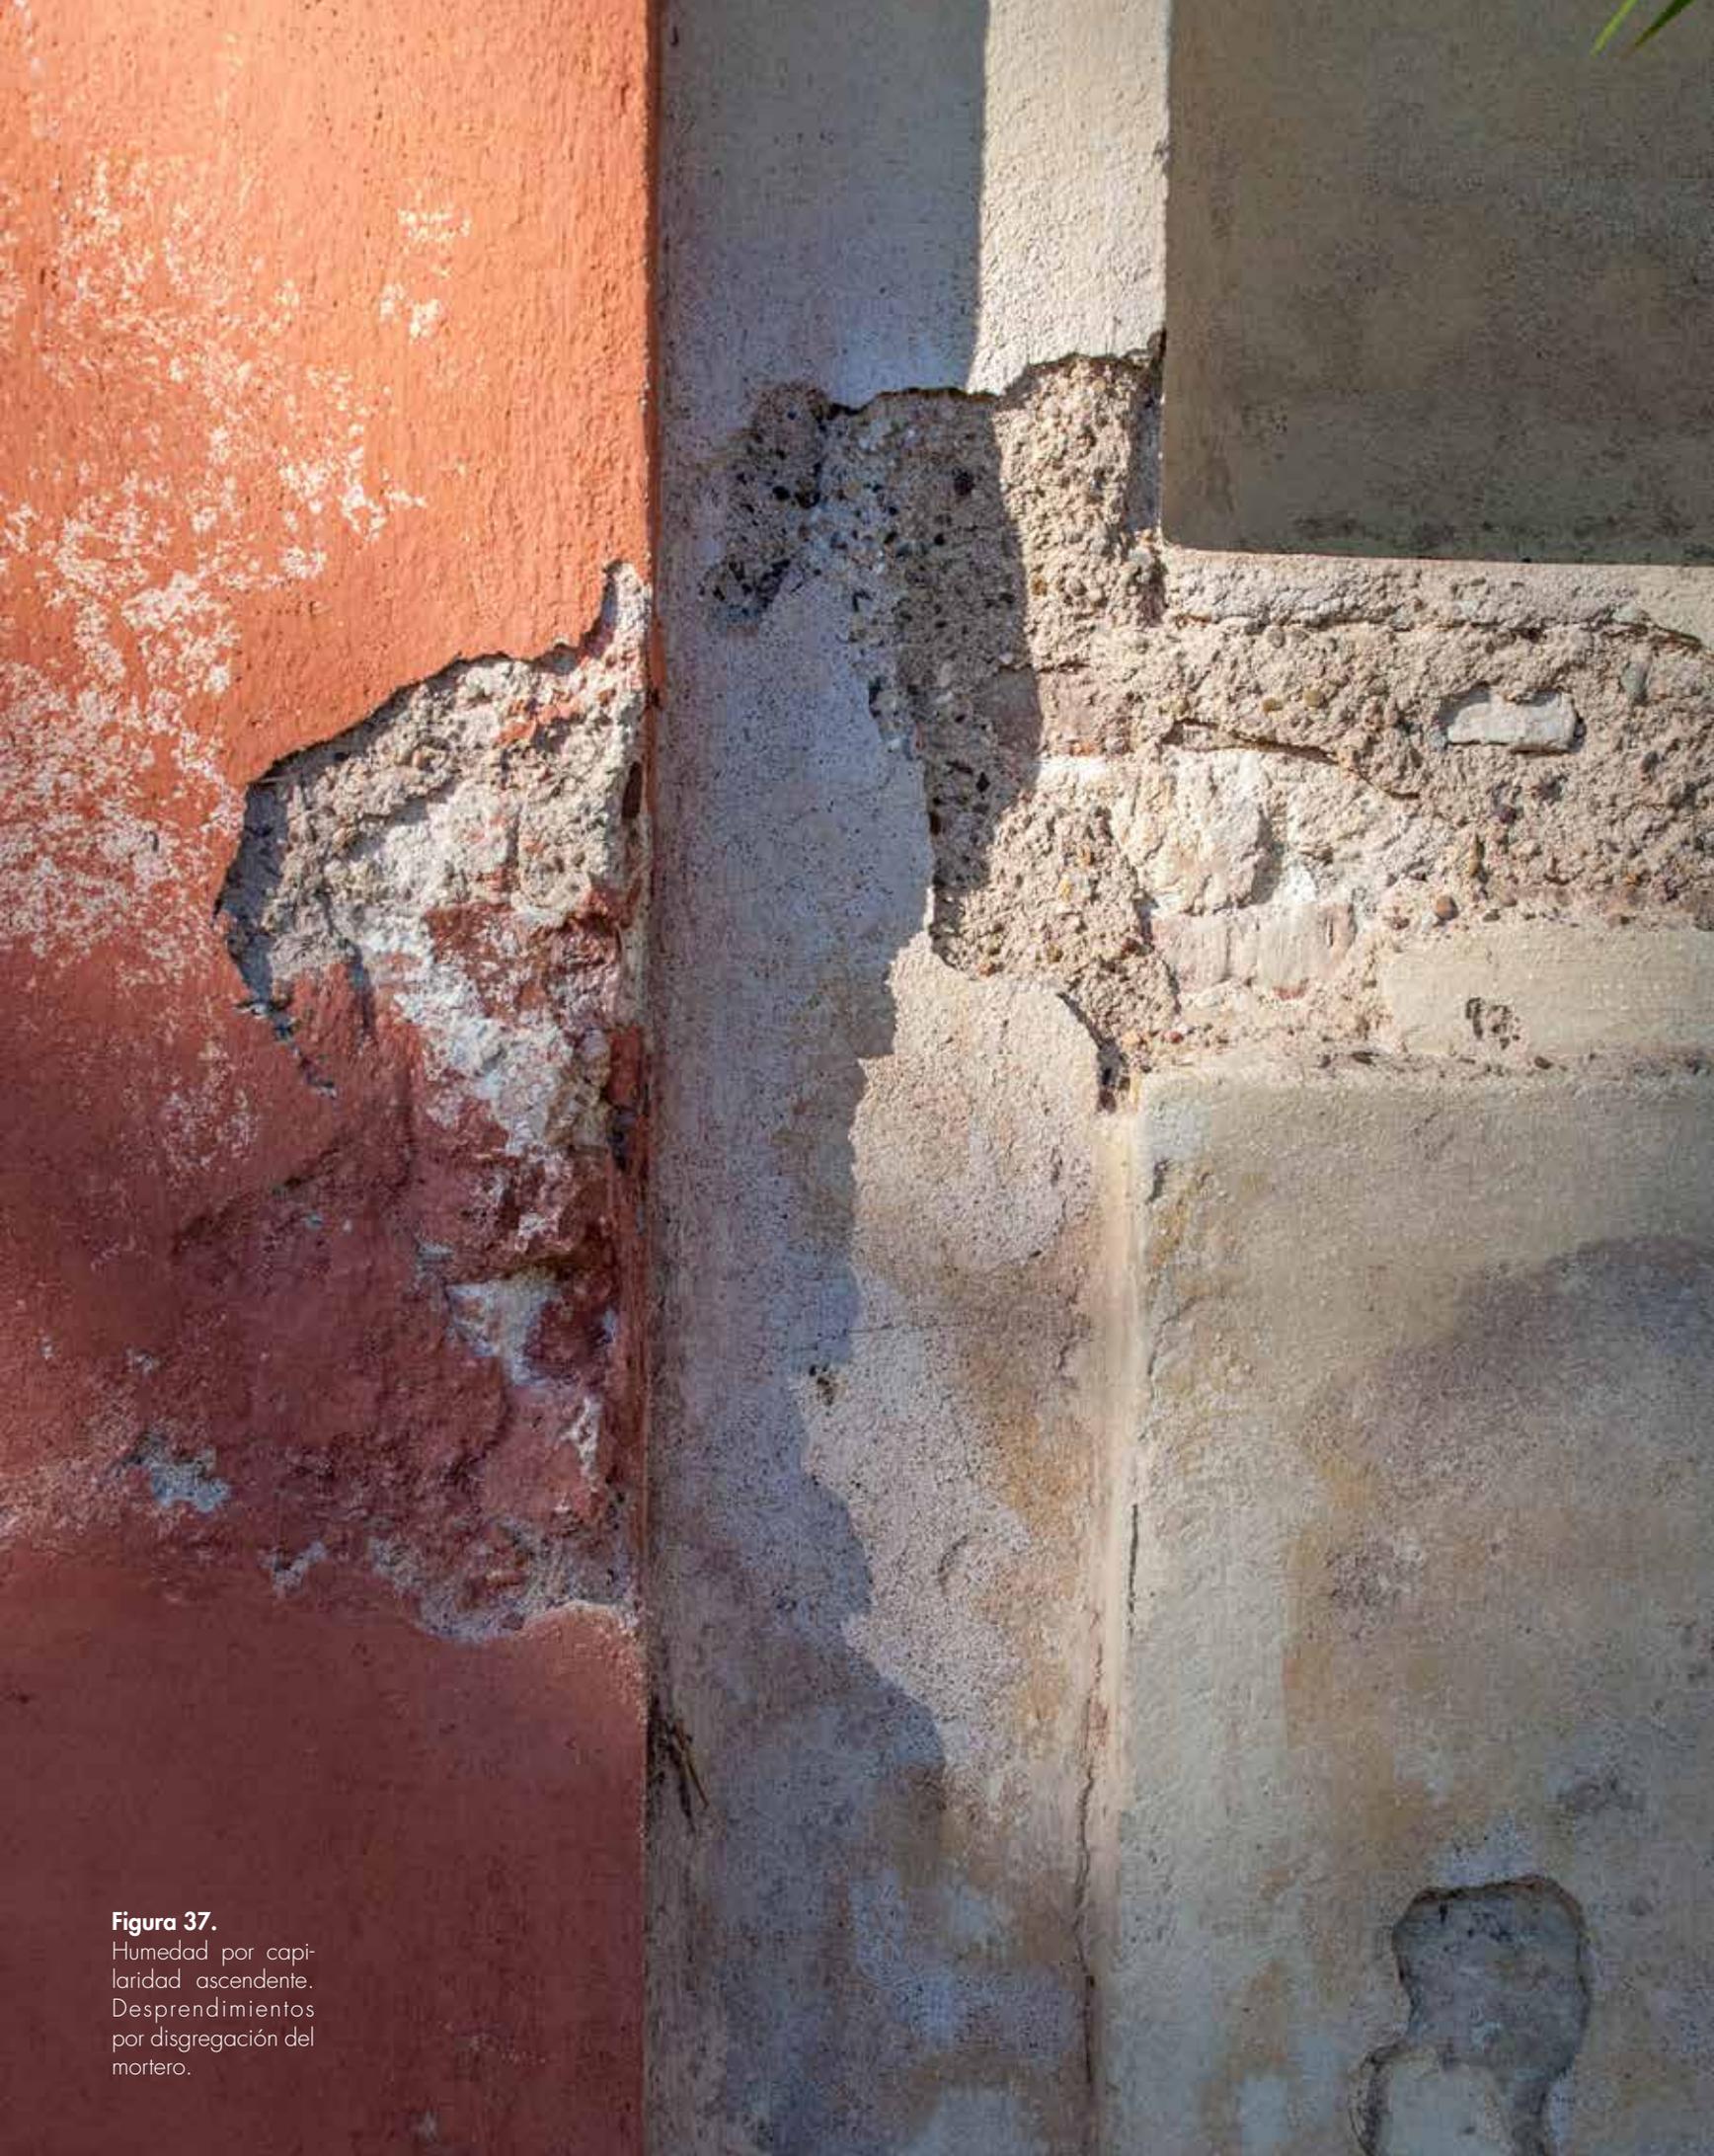
Al igual que en el interior del Cenador la humedad había afectado a los revestimientos exteriores con grandes zonas desprendidas, faltas de adherencia, morteros disgregados, biopátinas, eflorescencias, grietas y fisuras (figura 37). Las causas de estas alteraciones eran principalmente la acción del agua del terreno que asciende capilarmente, las filtraciones de la cubierta, del estanque y las deficiencias en las pendientes del pavimento. A ello se sumaba la falta de goterones en los remates del cuerpo superior y el deficiente mortero de revestimiento que poseía en cuanto a materias primas, dosificación y amasado, así como el deterioro por la acción del paso del tiempo (figuras 16-19). Dado el mal estado que presentaban y su deficiente calidad se sustituyeron por nuevos morteros de cal, con acabado de pintura al fresco como tuvo en su origen.

**Figura 37.**  
Humedad por capilaridad ascendente.  
Desprendimientos por disgregación del mortero.

Los revestimientos de morteros de cal han sido coloreados al fresco con suaves tonos amarillos y sienas, encuadrados compositivamente por las molduras color jaspe, conservando la pátina existente y otorgándoles un tratamiento luminoso nada saturado de cierta transparencia consiguiendo así una fusión con la rica policromía interior y con la azulejería presente en todo el conjunto, en la que los azules y verdes tienen un marcado protagonismo (figuras 40 y 41). En la cerámica se ha seguido el mismo criterio de conservación, obteniendo un similar nivel de actuación en todo el conjunto.

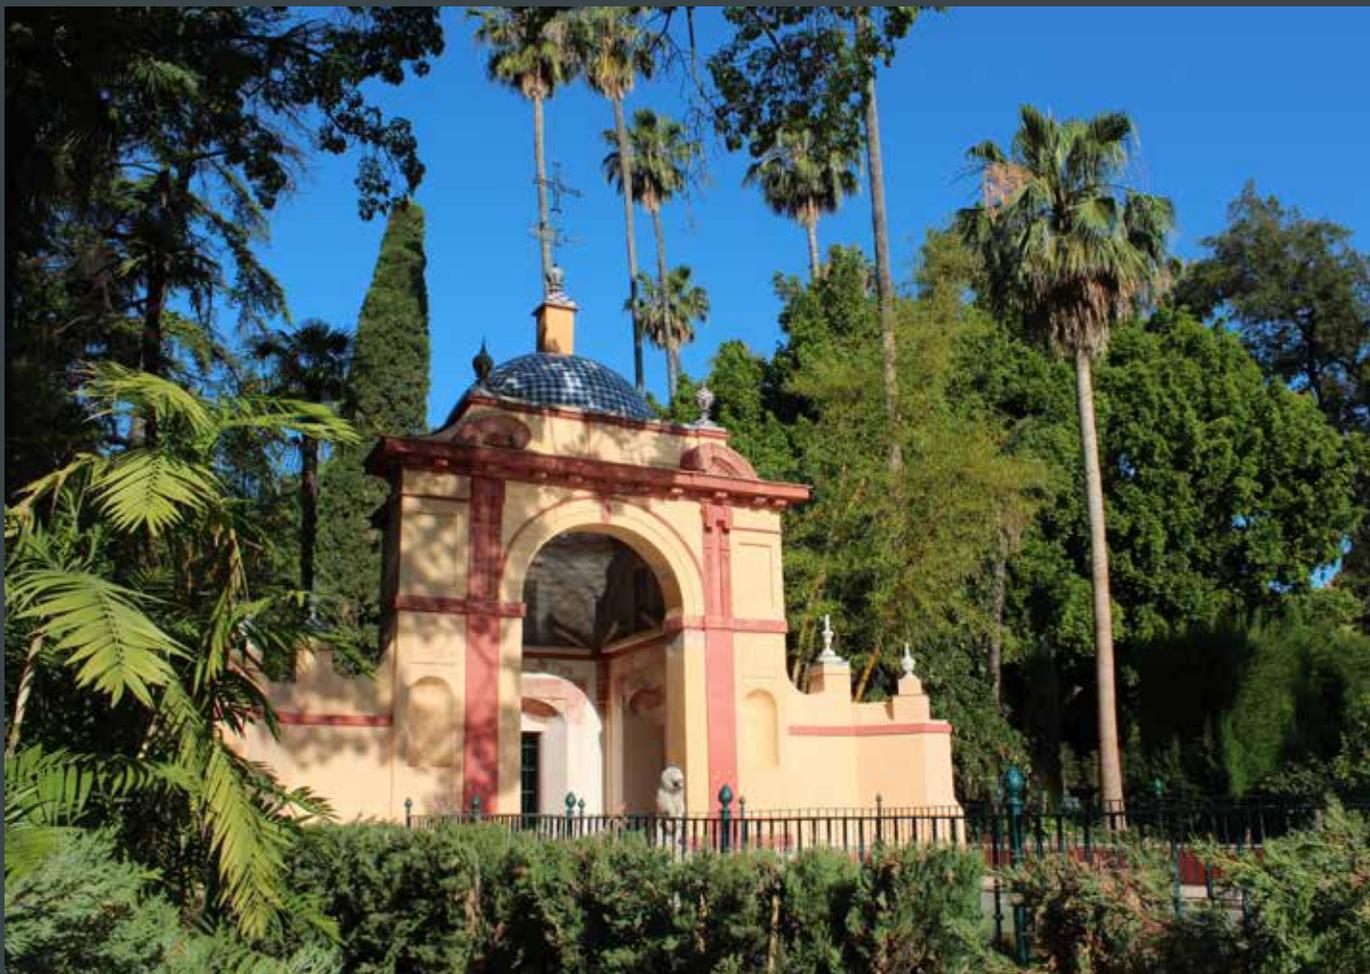
**Figura 41.**

Recuperación de las técnicas de la cal y los pigmentos minerales en la restauración del Cenador del León para revitalizar la belleza de la arquitectura. Pintar como pinta el tiempo.

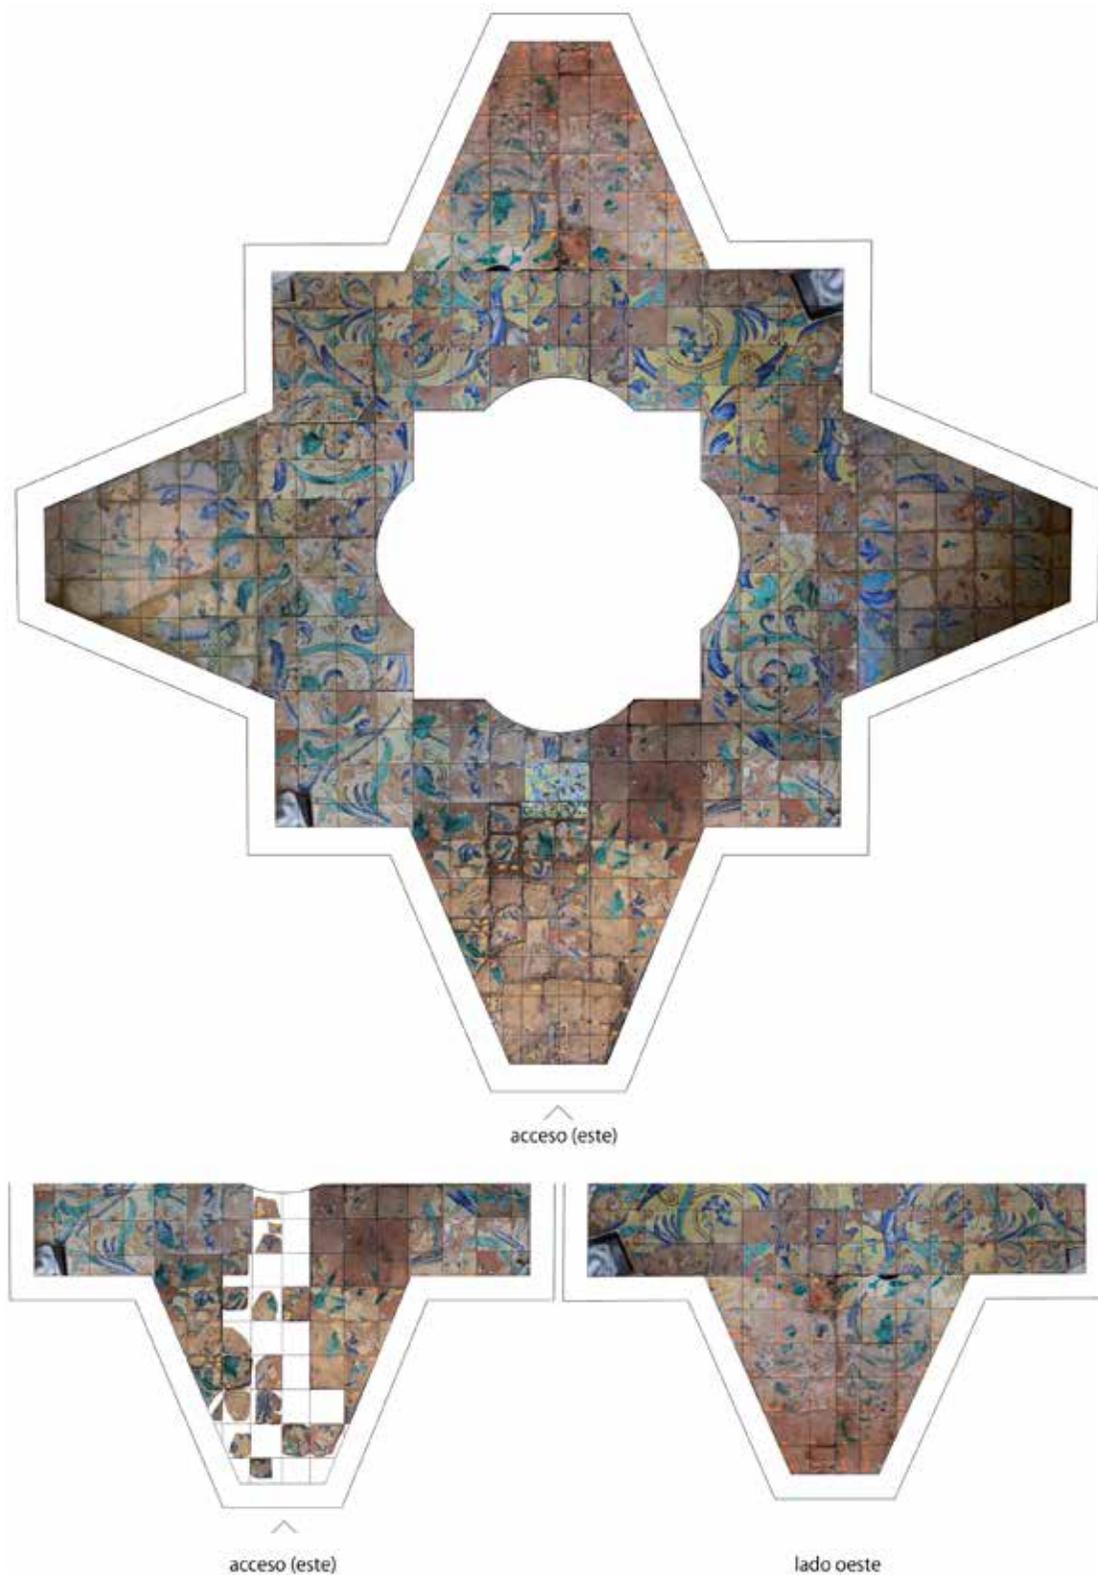
**Figura 43.**

Pavimento del interior del pabellón con azulejería de Benito Valladares, 1644. Arriba: Plano de la cuadrícula del suelo superpuesta a la composición fotográfica de las piezas. Estado de conservación antes de la obra. Se aprecia la disposición incorrecta de las piezas que alteran la lectura de la composición. Abajo: Comparación del trapecio de acceso (lado este), cuyas piezas incongruentes se han eliminado y las originales reubicado siguiendo el diseño del trapecio conservado del lado oeste.

Los interesantes azulejos de Benito Valladares del pavimento del interior del pabellón presentaban una gruesa capa de carbonatos producida por el agua dura de la fuente (figura 20). Esta capa fue limpiada y se protegió el vidriado. Cuando se sacó a la luz el motivo compositivo del pavimento y se humedeció para resaltar los colores y documentarlo a través de una campaña fotográfica y elaboración del plano de la solería, se intuyó la simetría del dibujo y se vio que en el trapecio de la zona de acceso los azulejos tras alguna antigua obra de fontanería se reubicaron mal, perdiendo su disposición original (figura 43). Se ha comparado el trapecio de acceso (este), con piezas incongruentes eliminadas y las originales reubicadas, y el trapecio conservado frontal (oeste). Se ha estudiado la posición exacta de cada pieza, se han levantado pieza a pieza para reforzar el soporte, eliminar las sales, restaurarlos y volver a colocarlos en la posición que tuvieron en el diseño original, manteniendo la retícula y colocando piezas cerámicas antiguas sin vidriar en las zonas donde no había vidriado. Así los azulejos del pavimento han vuelto a su posición original (figura 44).

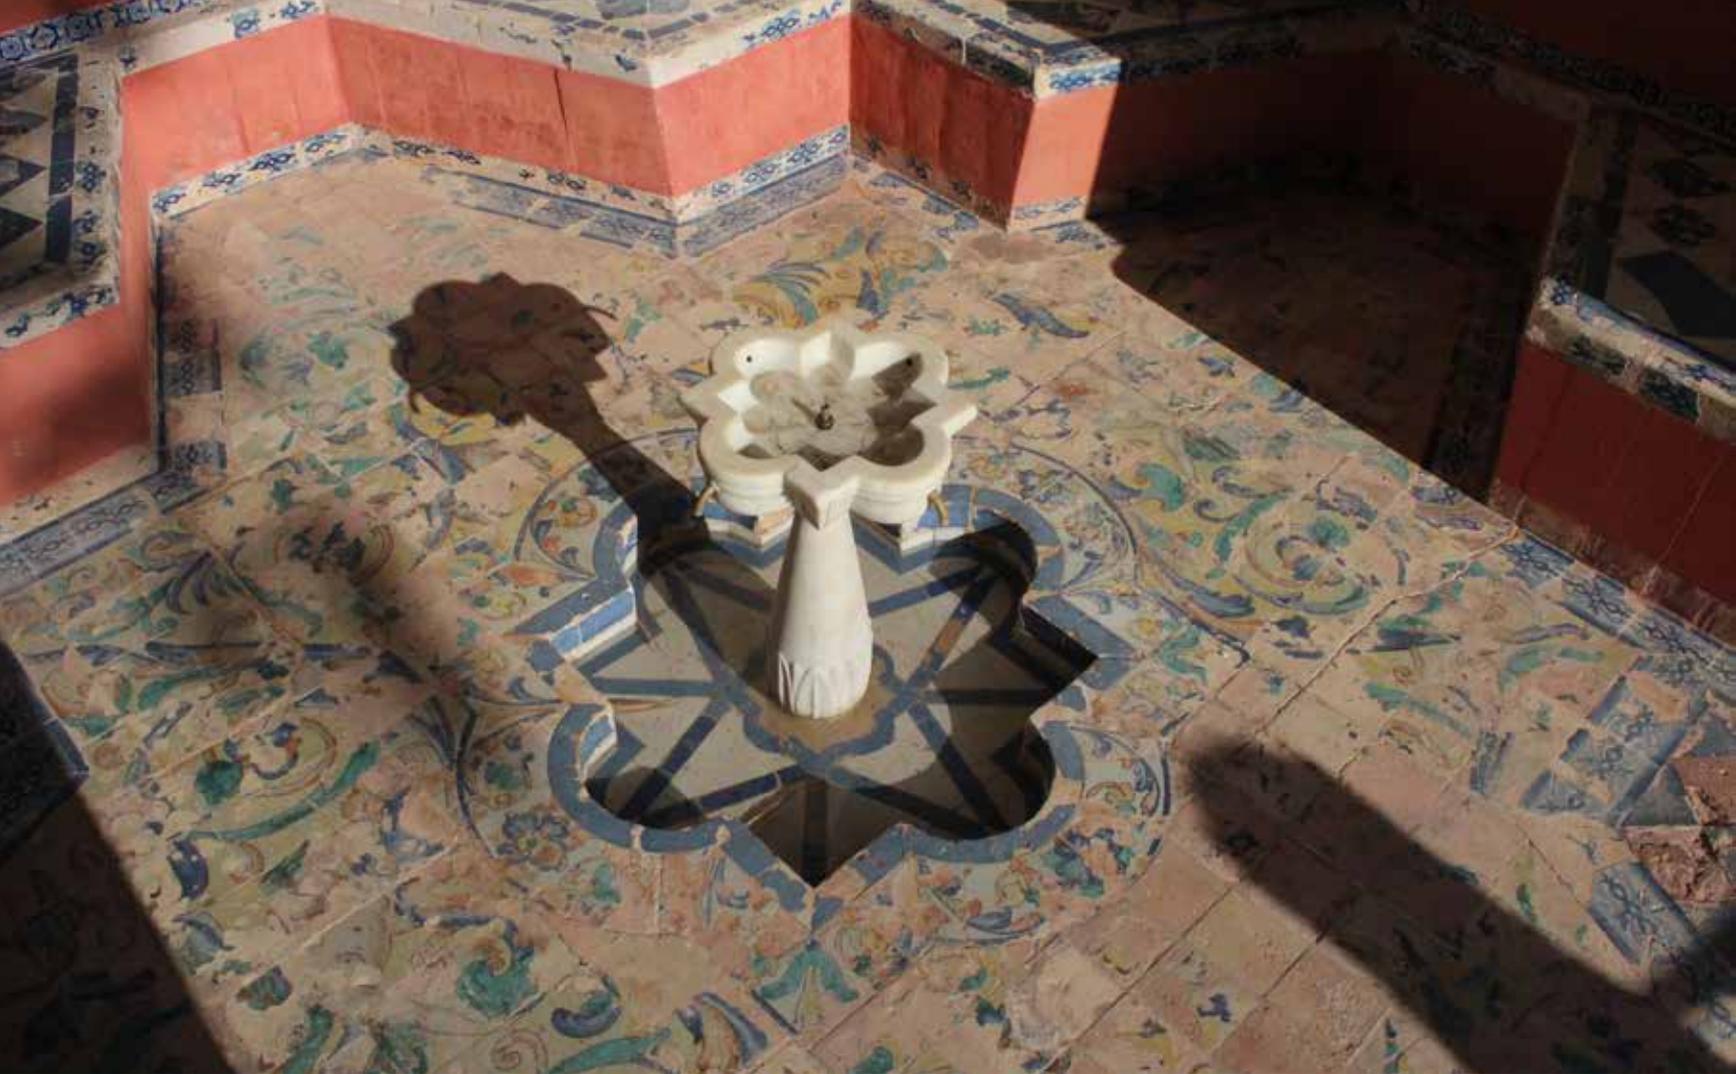
**Figura 44.**

El pavimento de Valladares tras la restauración con los azulejos ubicados en su posición original. Detalle del surtidor central y del vidriado de los azulejos centrales.

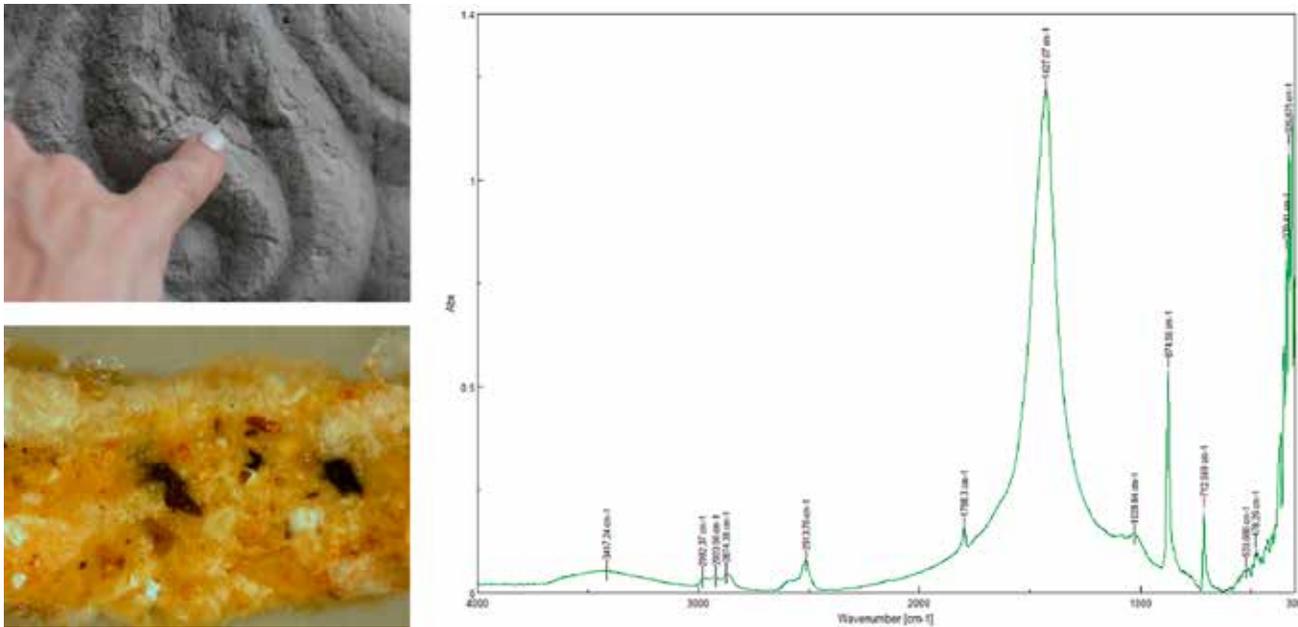
**Figura 47.** Estudio científico de la piedra. Detalle de la piedra de la escultura del león. Microfotografía de la estratigrafía con microscopio óptico, 50 aumentos. Diagrama del análisis por espectroscopía de infrarrojos. Se observan en la figura bandas de absorción de carbonatos y de cuarzo ( $\text{SiO}_2$ ).

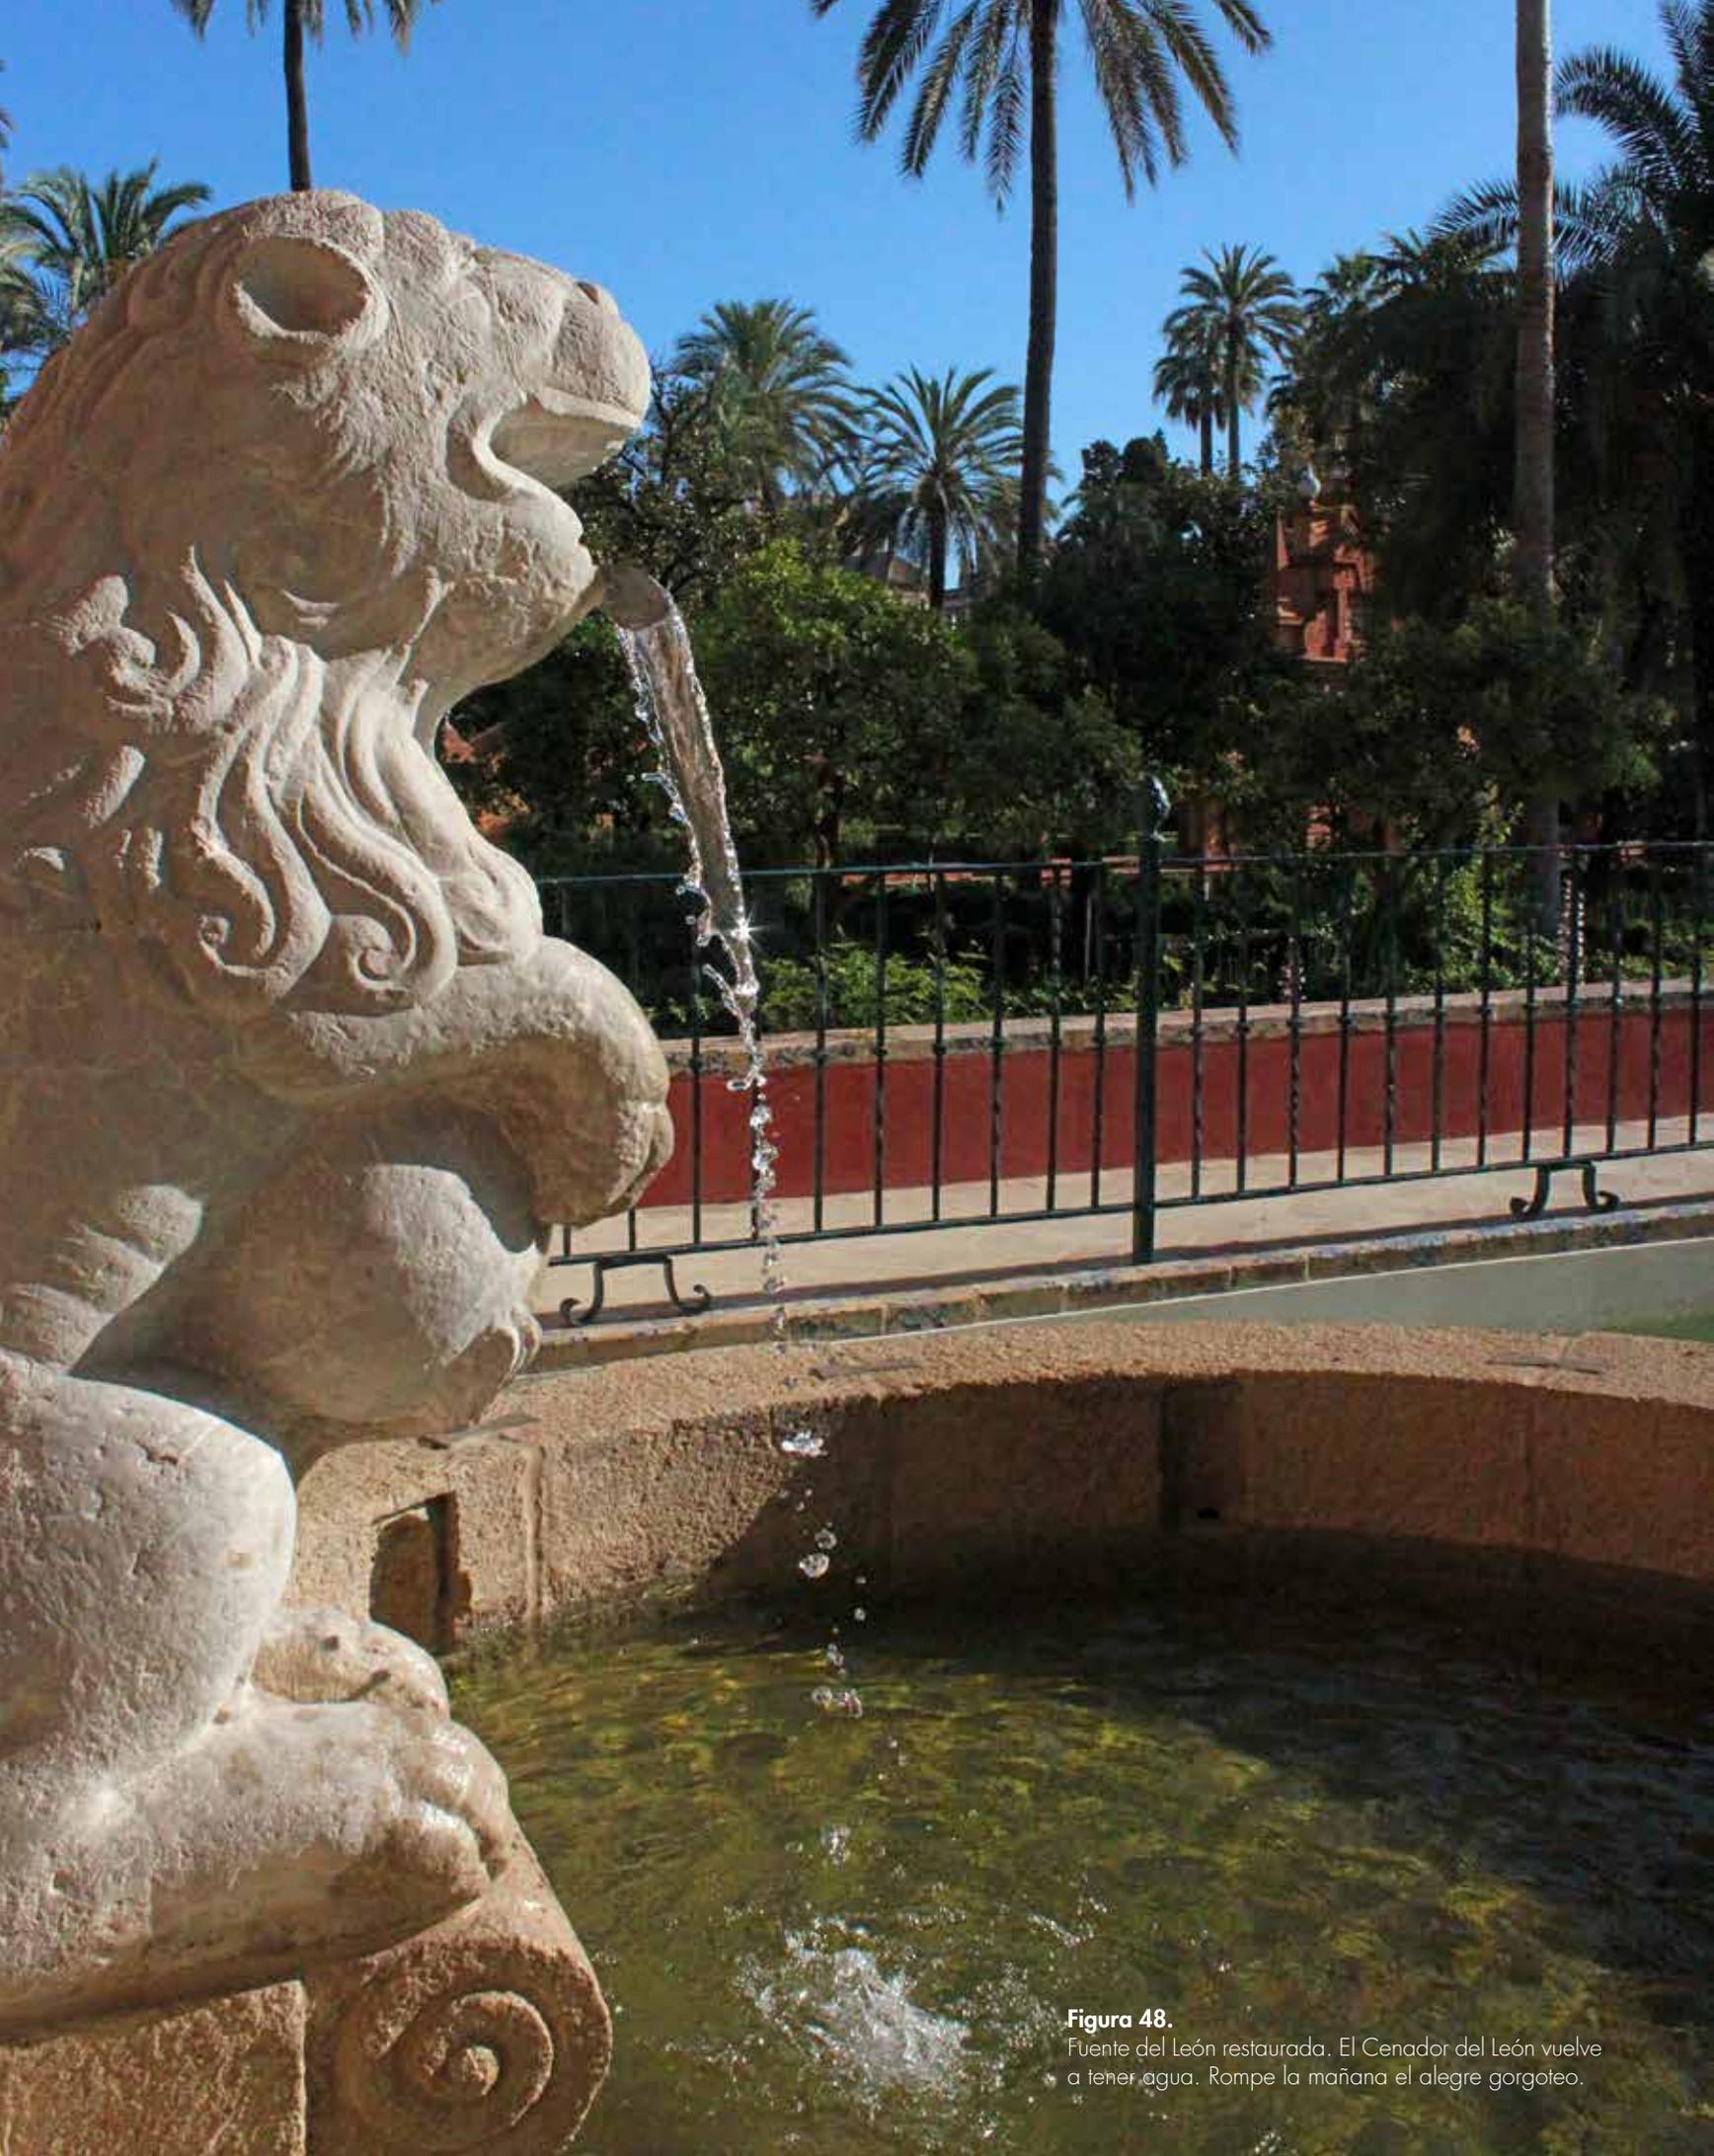
**Figura 48.**  
Fuente del León restaurada. El Cenador del León vuelve a tener agua. Rompe la mañana el alegre gorgoteo.

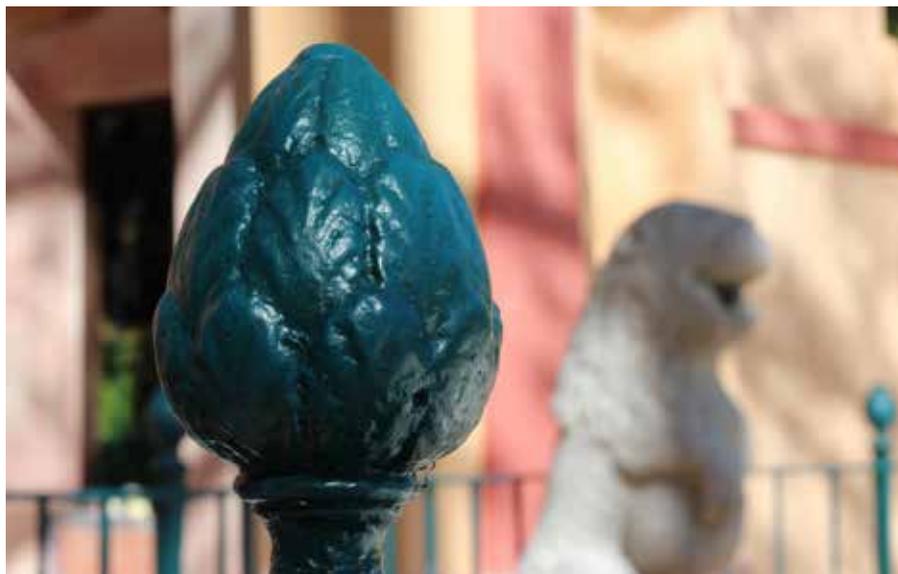
**Figura 49.**

Color y textura en las barandillas del Cenador del León, en armonía con las pinturas al fresco, la fuente del León, el agua y sus reflejos.

La restauración del estanque se complementó con la restauración de sus compuertas y barandillas. Éstas fueron restauradas, limpiándolas en profundidad, protegiéndolas y dándoles el tratamiento final. Su acabado se realizó con pintura verde y reflejos azules, buscando una unidad cromática con los colores del pabellón, la naturaleza, el estanque y sus reflejos (figura 49). El color elegido guarda relación con el “verde montaña” que aplicó en las tres rejas del pabellón Juan de Medina, citado en la descripción que hace la memoria de su trabajo<sup>11</sup>. Este color también fue aplicado a las rejas después de su restauración. La singular veleta también fue restaurada, con tratamiento de acabado de protección.
