**TRABAJO FIN DE MÁSTER**

**EVALUACIÓN DE RIESGO Y VULNERABILIDAD DE LOS BIENES  
CULTURALES MUEBLES MEDIANTE EL USO DE LA GESTIÓN  
CARTOGRÁFICA DIGITAL: CENTRO DE ARTE CONTEMPORÁNEO  
DEL PABELLÓN DE EE.UU. DE LA EXPOSICIÓN IBEROAMERICANA  
DE 1929.**

MÁSTER EN GESTIÓN INTEGRAL DE LA EDIFICACIÓN

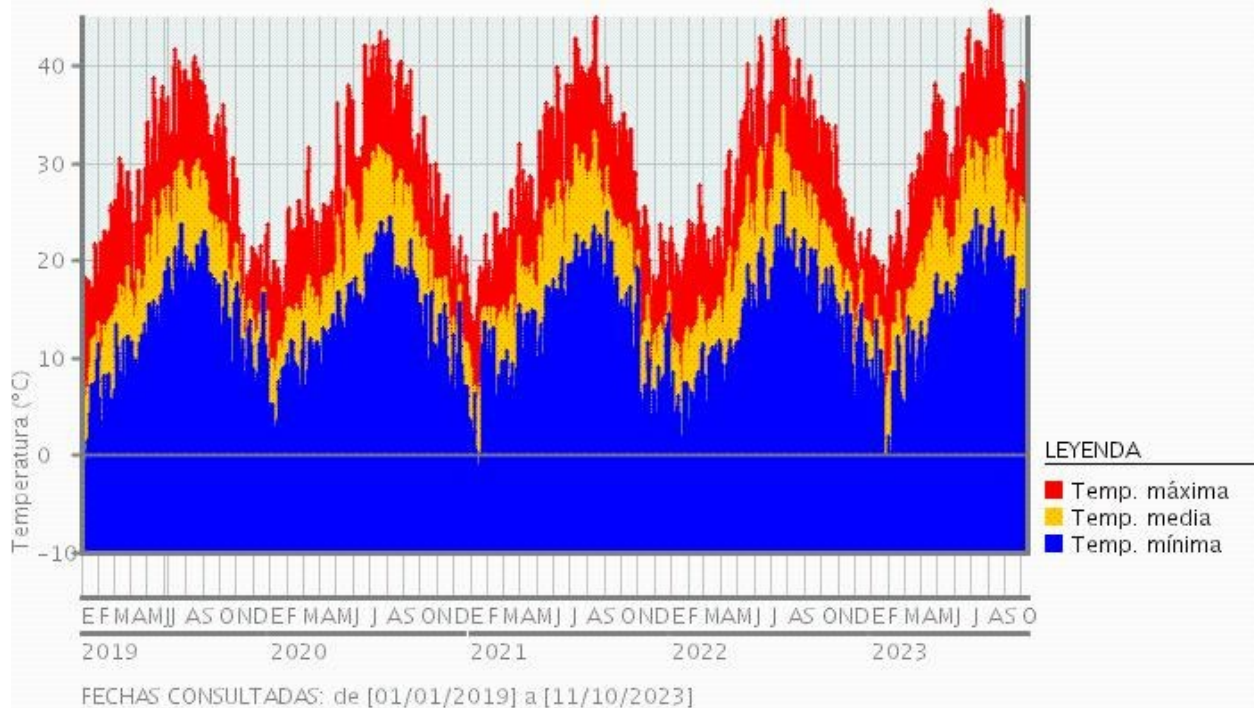
Fig. 16. Gráfica de temperatura ambiente desde 01/01/2019 al 11/10/2023, estación SE001-Sevilla. Fuente: (Dirección General de la Producción Agrícola y Ganadera, 2023).

Como se puede observar en la figura 16 en los últimos cuatro años se han visto temperaturas máximas punta entre 41 a 45 °C presentadas en verano, específicamente en los meses de julio y agosto, observándose un incremento progresivo año tras año en las temperaturas máximas. Así también se observan temperaturas mínimas que van desde los 0 °C a los 5°C en invierno, en el mes de enero. Por su parte, se puede observar que la humedad relativa presenta sus niveles más bajos en los meses más cálidos del año (julio y agosto) y los más altos en los más fríos (enero y febrero) con oscilaciones de hasta 85% entre los valores más altos y los más bajos, como se puede ver en la figura 17.

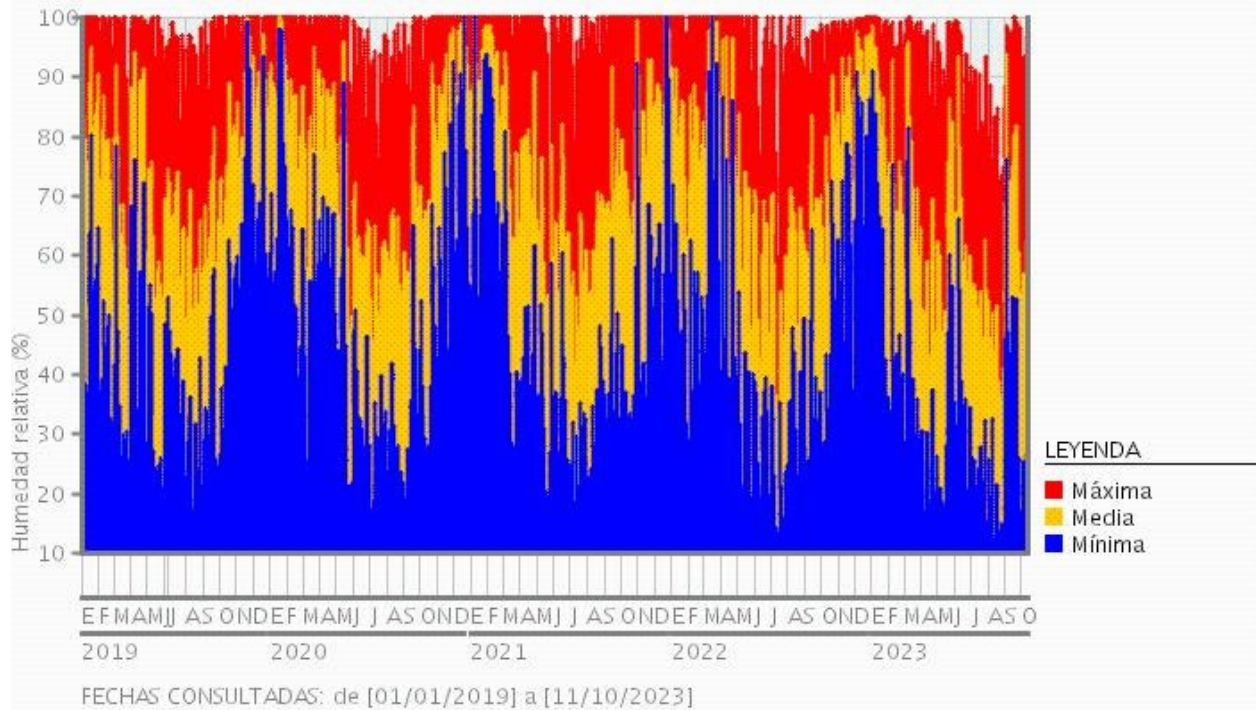
*Fig. 17. Gráfica de humedad relativa desde 01/01/2019 al 11/10/2023, estación SE001-Sevilla.  
Fuente: (Dirección General de la Producción Agrícola y Ganadera, 2023).*

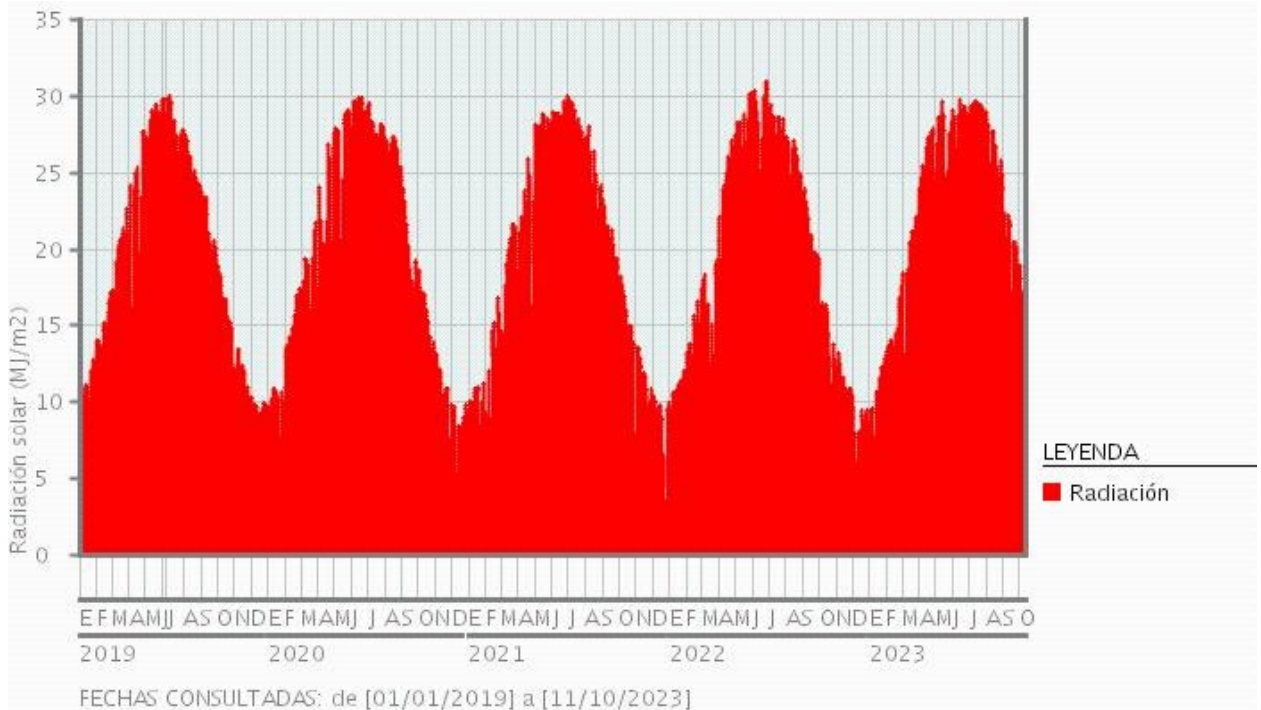
Fig. 18. Gráfica de radiación solar desde 01/01/2019 al 11/10/2023, estación SE001-Sevilla.  
Fuente: (Dirección General de la Producción Agrícola y Ganadera, 2023).

En cuanto a los niveles de radiación solar, Sevilla alcanza sus niveles tope en verano, específicamente en los meses de junio y julio, siendo el año 2022 el año en que se presentó el mayor nivel de radiación solar, llegando a superar los  $30 \text{ MJ/m}^2$ , y mínimos entre  $5$  y  $10 \text{ MJ/m}^2$ , en los últimos cuatro años, típicamente en el mes de diciembre. En la figura 18 se muestra la gráfica con los datos históricos de radiación solar desde 2019.

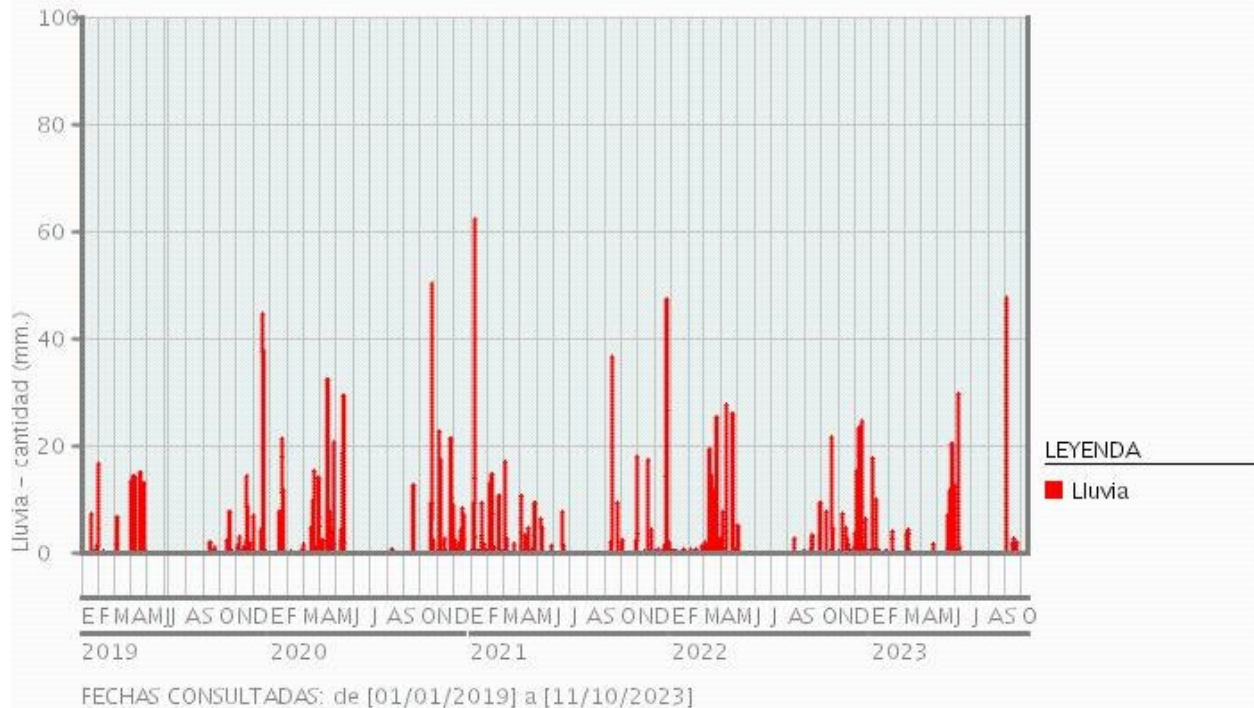
Fig. 19. Grafica de cantidad de lluvia desde 01/01/2019 al 11/10/2023, estación SE001-Sevilla. Fuente: (Dirección General de la Producción Agrícola y Ganadera, 2023).

Por último, en los pasados cuatro años, Sevilla ha presentado periodos erráticos de lluvia, sin embargo, se puede observar un patrón en donde la mayor cantidad de lluvia se presenta en invierno, en los meses de diciembre y enero, con la particularidad que, en lo corrido de 2023, la mayor cantidad de lluvia se ha presentado entre los meses de agosto y septiembre. También es posible observar que en el mes de julio la cantidad de lluvia es prácticamente cero (0). En la figura 19 se muestra la gráfica con los datos históricos de cantidad de lluvia de los últimos cuatro años.
