# APROXIMACIÓN ARQUEOLÓGICA AL PATIO DEL YESO DEL ALCÁZAR DE SEVILLA

Miguel Ángel Tabales Rodríguez  
Cristina Vargas Lorenzo

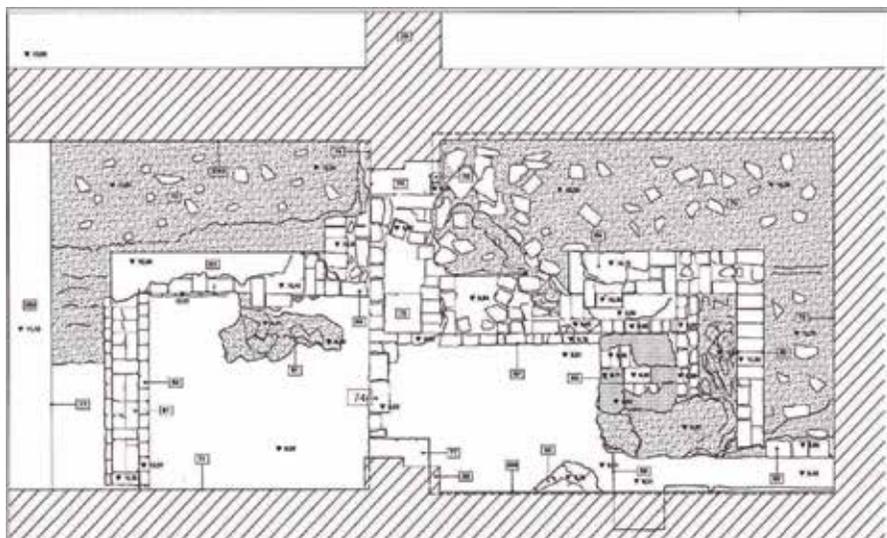
**Figura 1.** Plano de planta de los restos hallados por Manzano en el sector sureste de la nave meridional efectuado por Tabales (1999). Fuente: sus autores.

El primero con el que contamos fue realizado por Rafael Manzano en 1971 bajo el pabellón sur del Palacio del Yeso, publicado más tarde junto con una valoración general de su evolución (Manzano 1995: pp. 101-124).

Las estructuras conservadas que halló en subsuelo (restos de un baño y una letrina pertenecientes a un espacio doméstico) las asoció del conjunto palacial, otorgándole una cronología previa a la ocupación taifa y, por tanto, muy anterior al palacio: “*El palacio (refiriéndose al del Yeso) se construyó en el solar de un edificio doméstico anterior a época taifa, explorado bajo su pabellón meridional y donde han quedado visitables restos de un baño y una letrina de la época referida*” (Manzano 1995: p. 111).

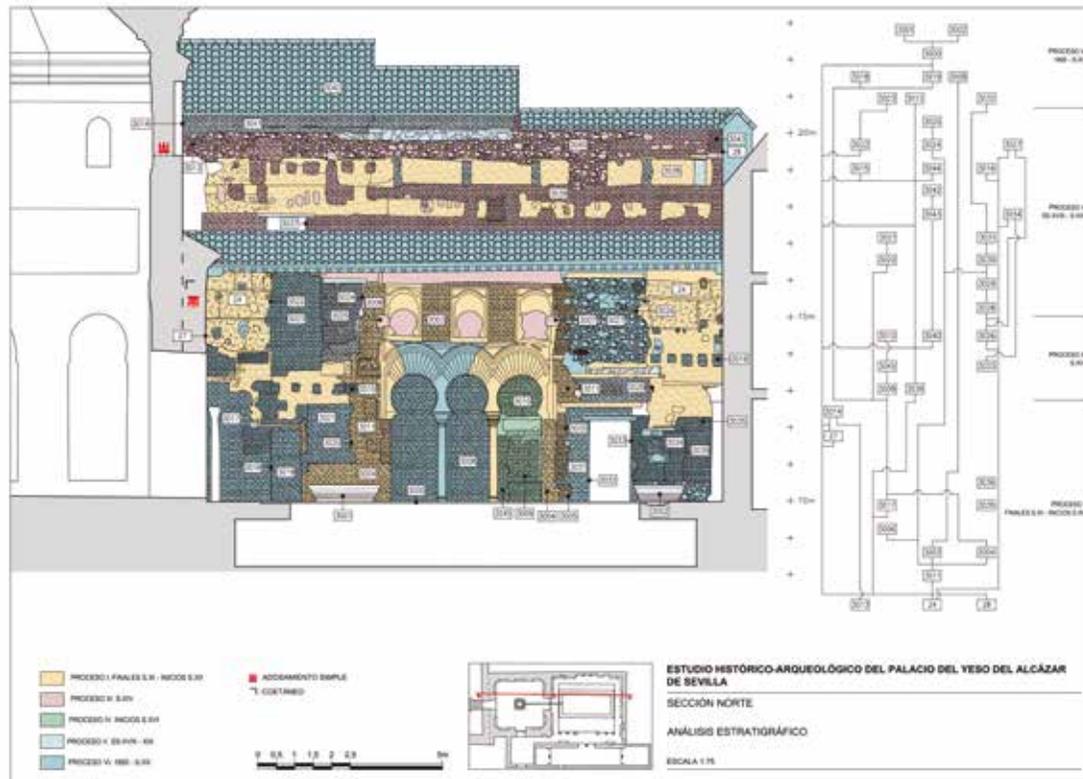
**Figura 2.** Revisión y actualización en 2019 del análisis de paramentos efectuado en el año 1999. Plano estratigráfico del frente norte del Palacio del Yeso. Fuente: sus autores.

La revisión de la estratigrafía dio lugar a la diferenciación de seis procesos evolutivos diferentes cuyos orígenes se sitúan con la construcción del recinto primero por su lado sur (Figs. 2-5).

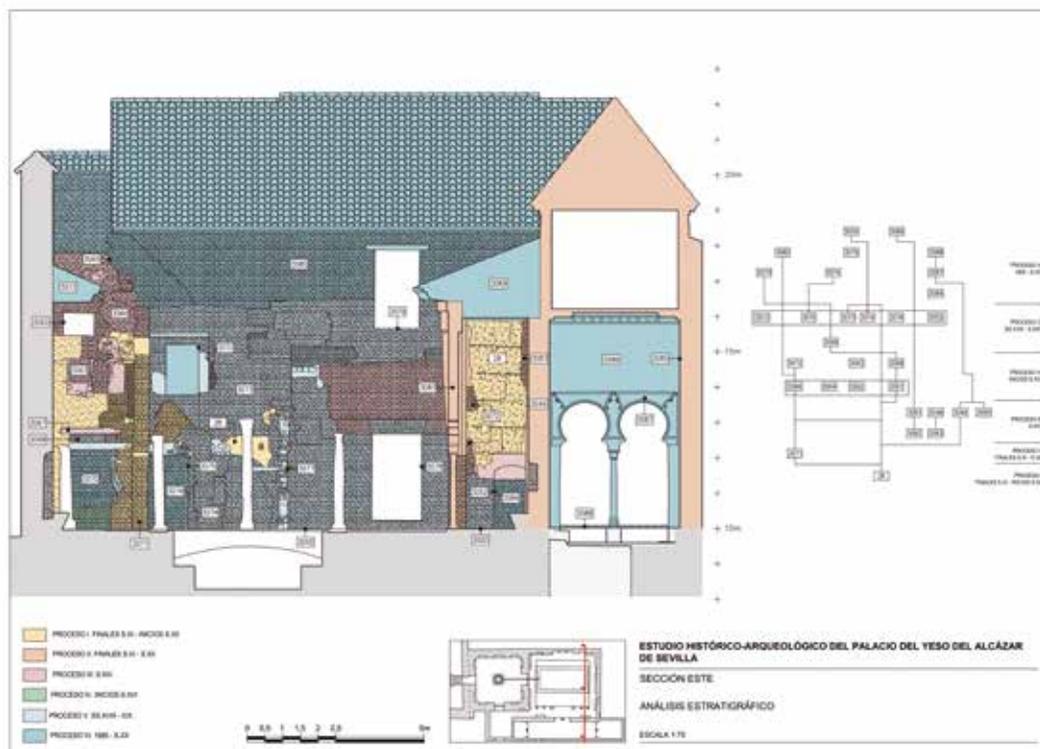
**Figura 3.** Revisión y actualización en 2019 del análisis de paramentos efectuado en el año 1999. Plano estratigráfico del frente este del Palacio del Yeso. Fuente: sus autores.

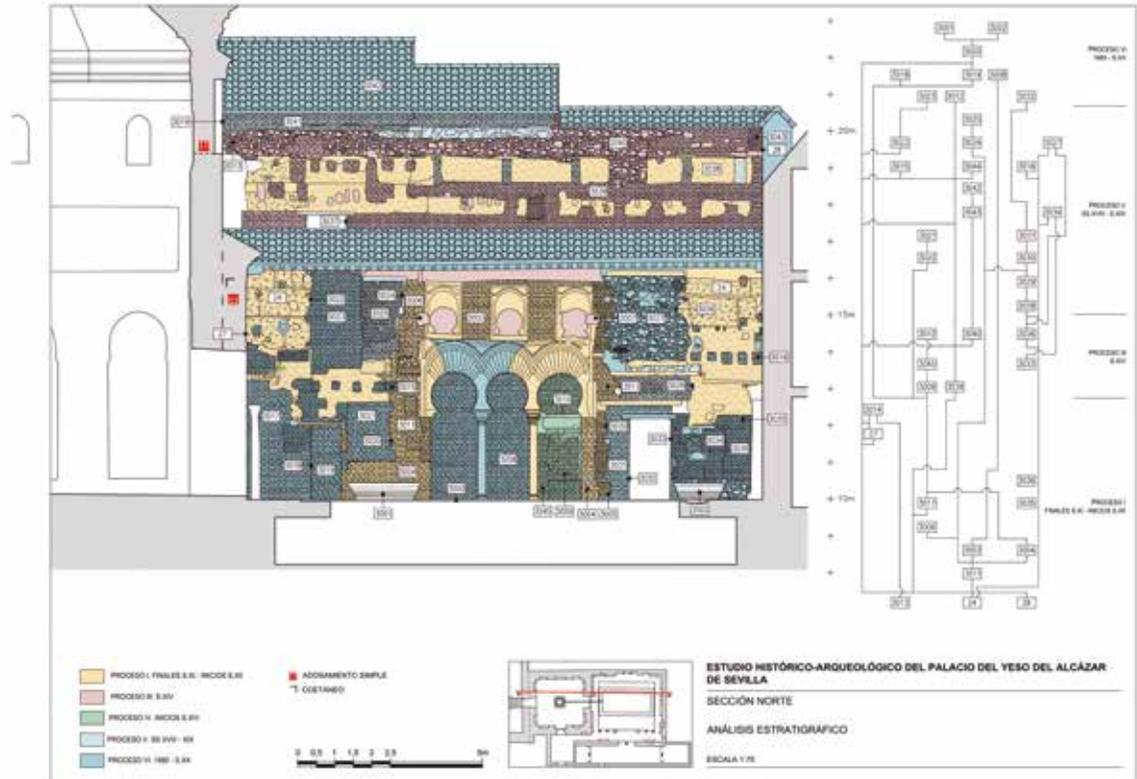
**Figura 4.** Revisión y actualización en 2019 del análisis de paramentos efectuado en el año 1999. Plano estratigráfico del frente oeste del Palacio del Yeso. Fuente: sus autores.

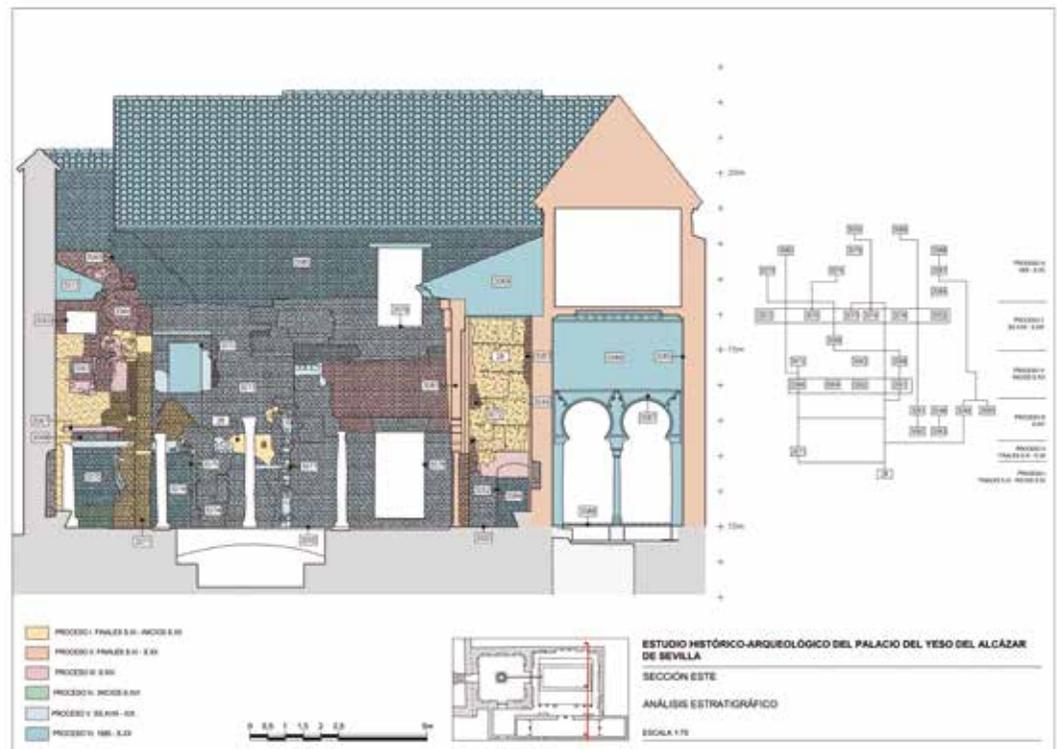
**Figura 5.** Revisión y actualización en 2019 del análisis de paramentos efectuado en el año 1999. Plano estratigráfico del frente sur del Palacio del Yeso. Fuente: sus autores.

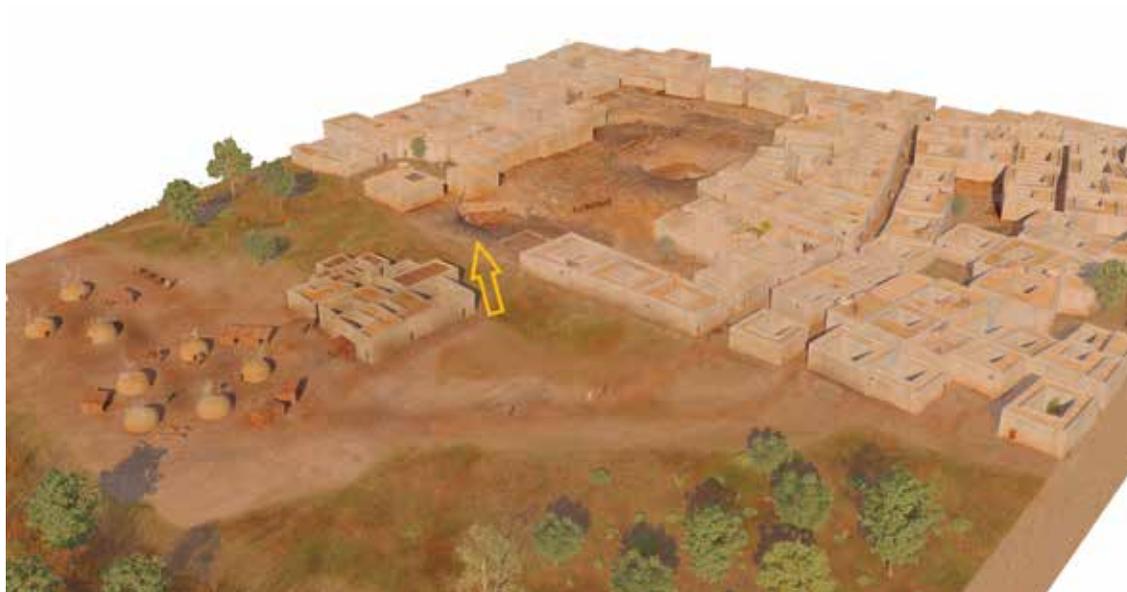
**Figura 6.** Sector que luego ocuparía el palacio del Yeso al inicio de las obras de explanación del primer recinto del alcázar durante el siglo XI. Fuente: reconstrucción virtual de Jesús García Carpallo a partir de Miguel Ángel Tabales Rodríguez.

Dicha *qubba* muestra hacia el patio una ventana central de iluminación en la parte alta, y hacia el lado sur un engrosamiento que permite suponer, o bien que la actual puerta ya existía en estos momentos iniciales, o incluso, que, de no haber existido, existiría en el hueco actual una profunda hornacina. ¿Podríamos estar ante un oratorio con su mihrab en la cara sur? Lo cierto es que a la llegada de los castellanos en 1248 se la conocía como “sala del Mexuar” donde se reunían los visires, función que de algún modo fue perpetuada con la construcción de la Sala del Consejo, luego denominada de la Justicia (Figs. 6–8).

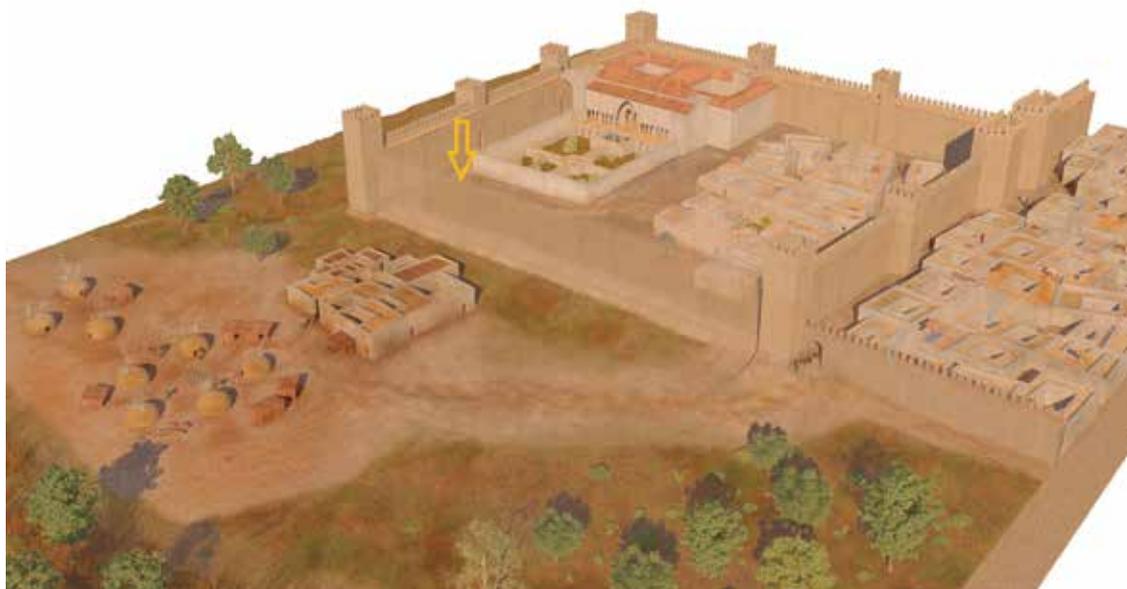
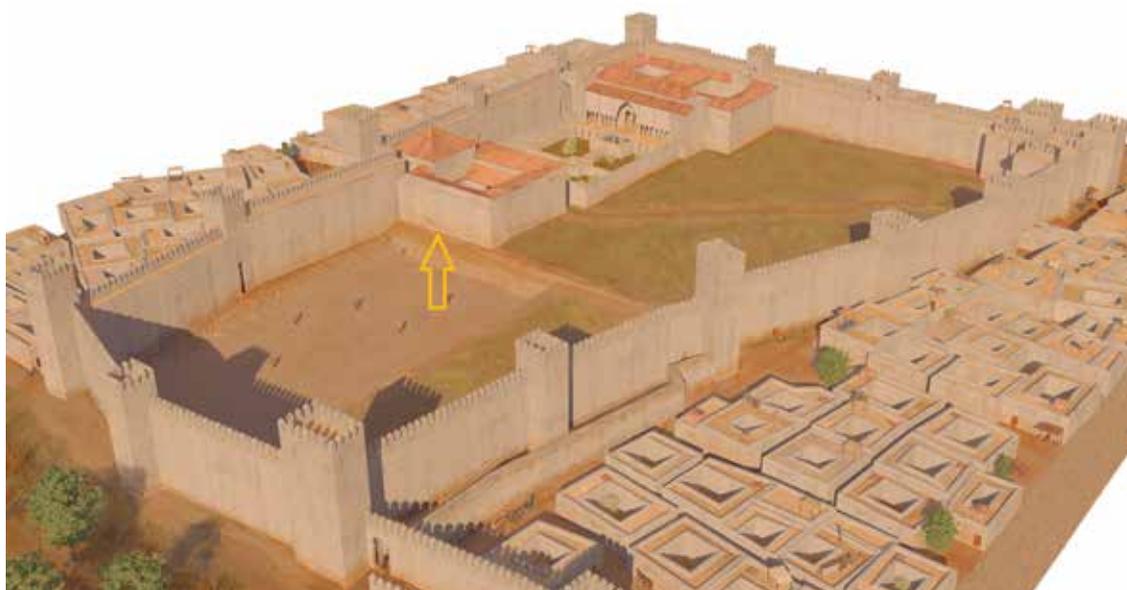
**Figuras 7 y 8.** Primeras fases del palacio del Yeso en el contexto de la ampliación del segundo recinto. Fuente: reconstrucción virtual de Jesús García Carpallo a partir de Miguel Ángel Tabales Rodríguez.

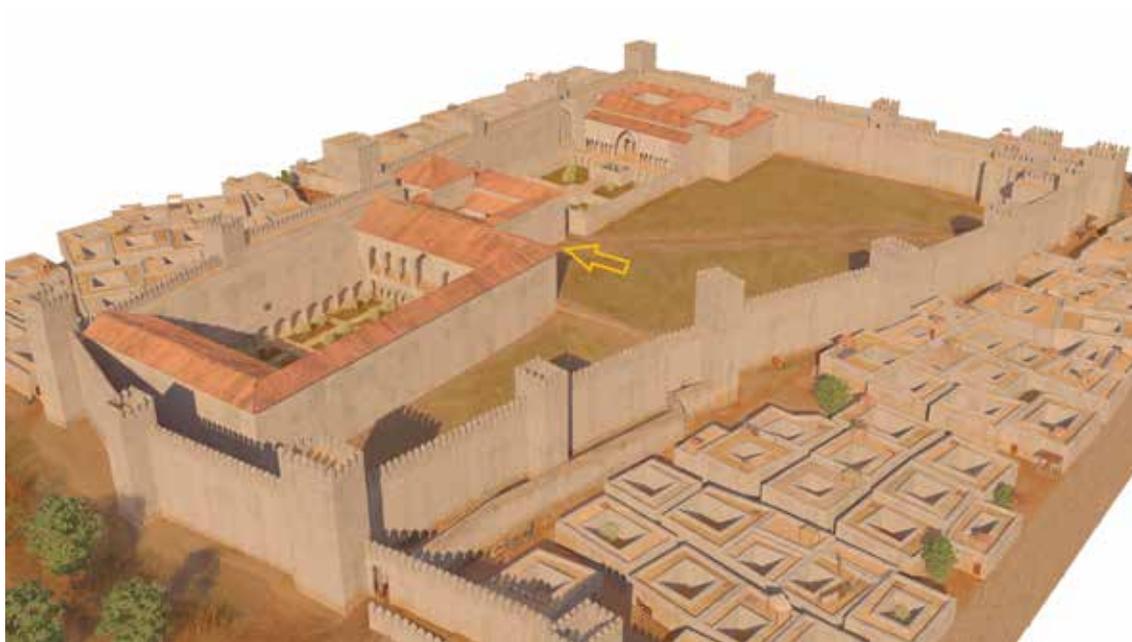
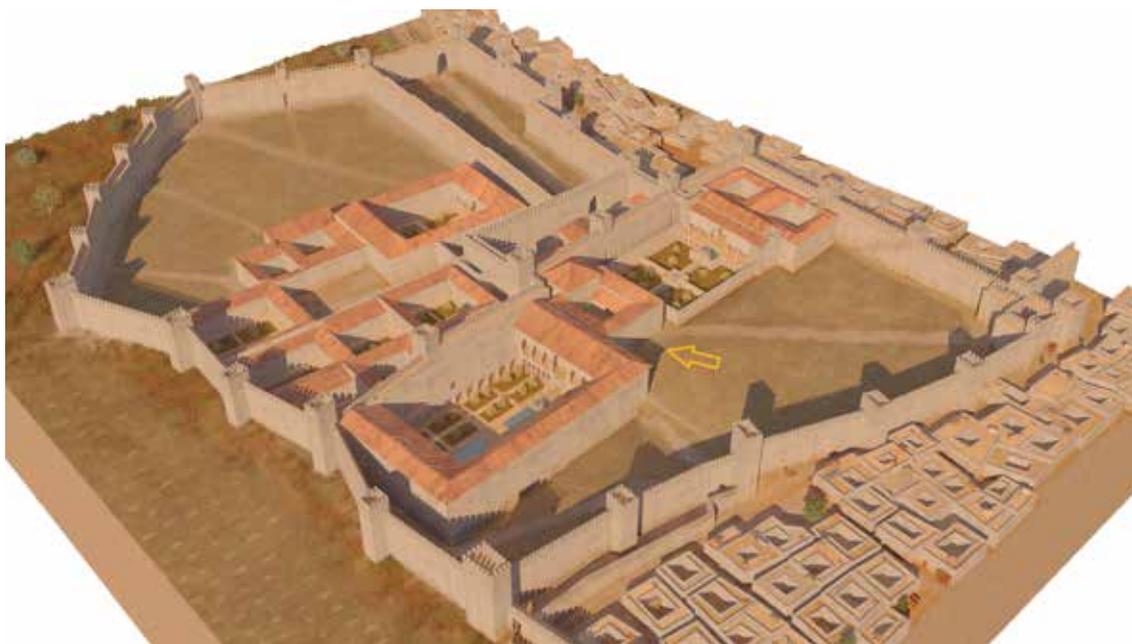
**Figuras 9 y 10.** El palacio del yeso durante el período almohade y castellano inicial. Siglo XII hasta mediados del XIV. Fuente: reconstrucción virtual de Jesús García Carpallo a partir de Miguel Ángel Tabales Rodríguez.

En definitiva, se introdujo de manera forzada un palacio del más alto nivel político y representativo en un espacio muy pequeño junto a una de las puertas del alcázar. Y esto sólo tiene sentido existiendo el primer recinto cuando se produce el diseño básico, y permitiéndose una readaptación menor al reorganizarse el conjunto con la incorporación del gran Palacio del Crucero (Figs. 9 y 10).

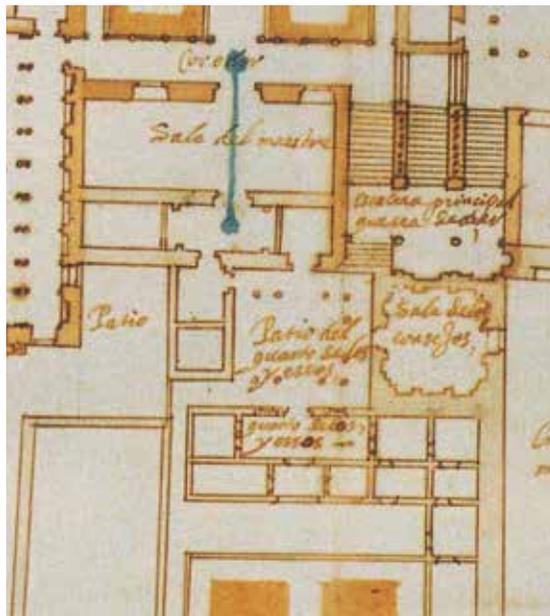
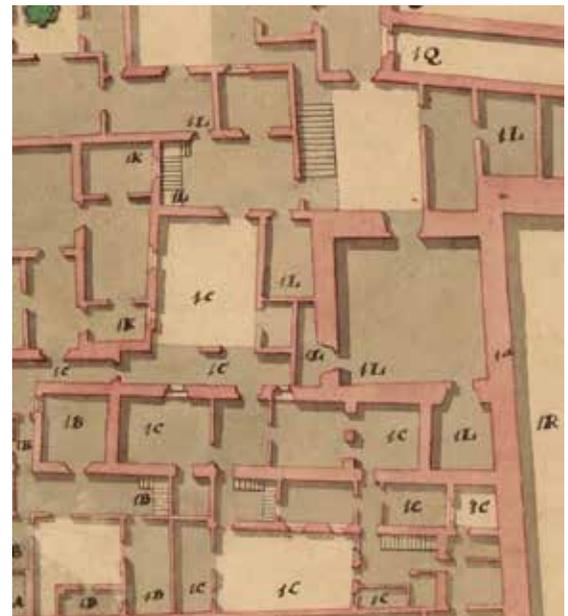
**Figuras 11 y 12.** Planos de Vermondo Resta y Sebastián Van der Borch (1608 y 1759 respectivamente). El primero no responde a la realidad sino a un proyecto que no se ejecutó. El segundo sí muestra ya la invasión de estructuras sobre el patio y la desarticulación de todas las naves. Solo la Sala de la Justicia y la nave norte mantienen en parte su formato original. Fuente: Archivo General de Simancas y Archivo General de Palacio.

Ya se han descrito tanto las evidencias fosilizadas en los muros del patio como su contextualización, bien clara en los planos históricos disponibles. Como síntesis, sólo hay que aclarar que la descomposición del palacio y su atomización se realiza por segregación de la *qubba* y el resto del edificio. Desde entonces el acceso a la Sala de la Justicia se realizará desde el flanco sur, al principio, y finalmente desde el Patio del León. El resto acabó formando parte de las casas n.º 9, 6 y 10 del Patio de Banderas o de la calle contigua, manteniendo el alcázar sólo el cuarto del Maestre y la crujía sur, mientras el patio literalmente desaparecía (Figs. 11-13).

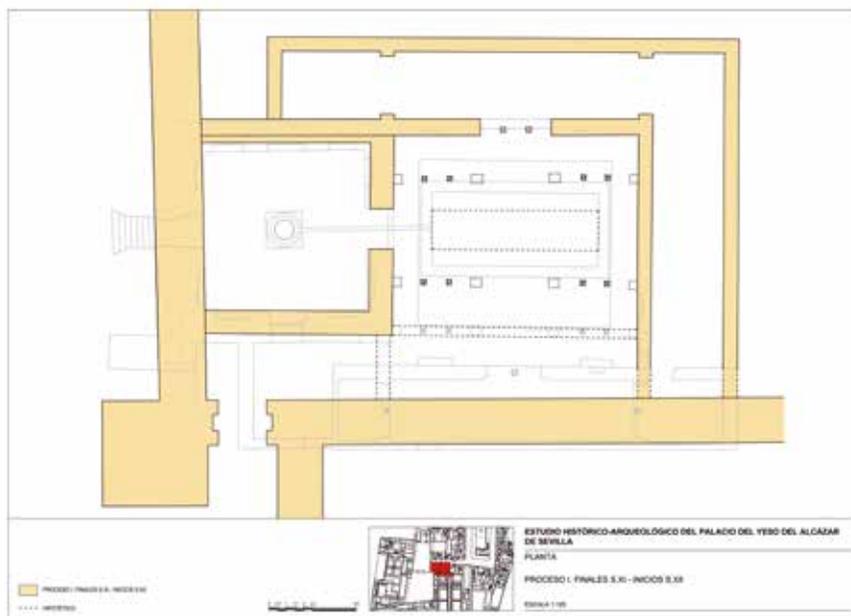
**Figura 14.** Revisión y actualización en 2019 del análisis de paramentos efectuado en el año 1999. Plano de planta con la hipótesis sobre el origen del Palacio del Yeso. Fuente: sus autores.

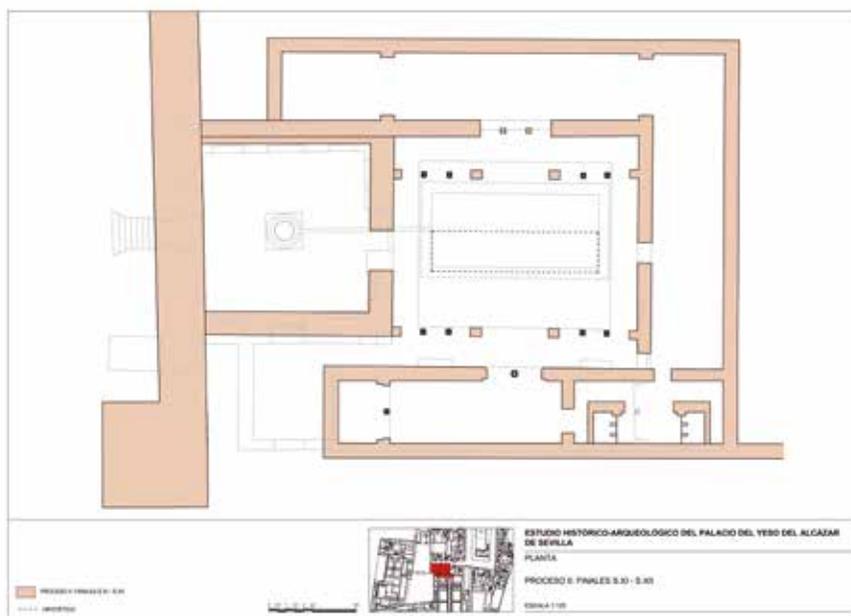
**Figura 15.** Revisión y actualización en 2019 del análisis de paramentos efectuado en el año 1999. Plano de planta con la hipótesis sobre la evolución del Palacio del Yeso a finales del siglo XI y principios del XII. Fuente: sus autores.
