Rehabilitación y ordenación del entorno urbano del antiguo Convento de Santa María de los Reyes

CONCURSO DE IDEAS

Sede del Centro
de Documentación
y Difusión de la
Arquitectura e
Ingeniería Civil
de Andalucía

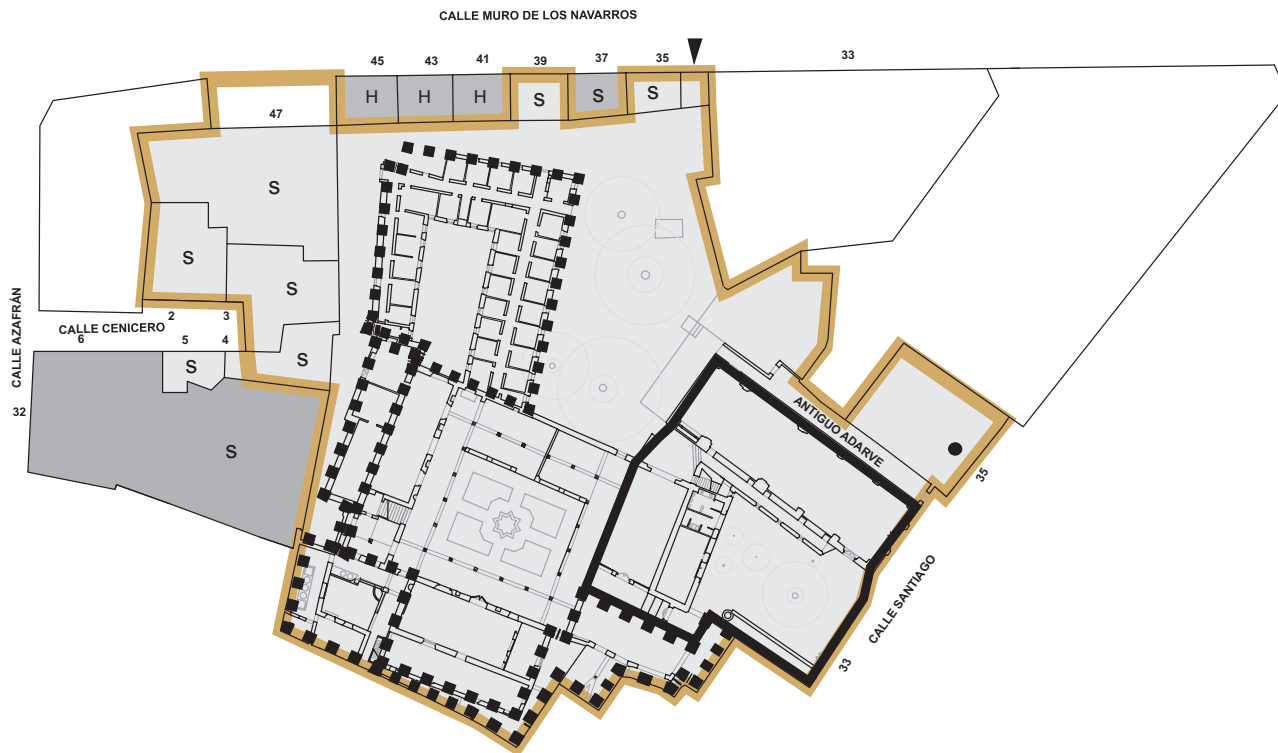
- ÁMBITO DEL CONCURSO
- LÍMITE DE PARCELAS
- PROPIEDAD PRIVADA
- JUNTA DE ANDALUCÍA

- ESTADO DE LA EDIFICACIÓN:
- S** EDIFICACIÓN DEMOLIDA, SOLAR
 - DESHABITADA Y EN MAL ESTADO
 - H** EDIFICACIÓN HABITADA

- ■ ■ ■ ■ ÁREAS EN PEOR ESTADO Y RUINAS
- ▬ ÁREAS REHABILITADAS
- ▲ ACCESO EN P. BAJA A LA ANTIGUA HUERTA CONVENTUAL

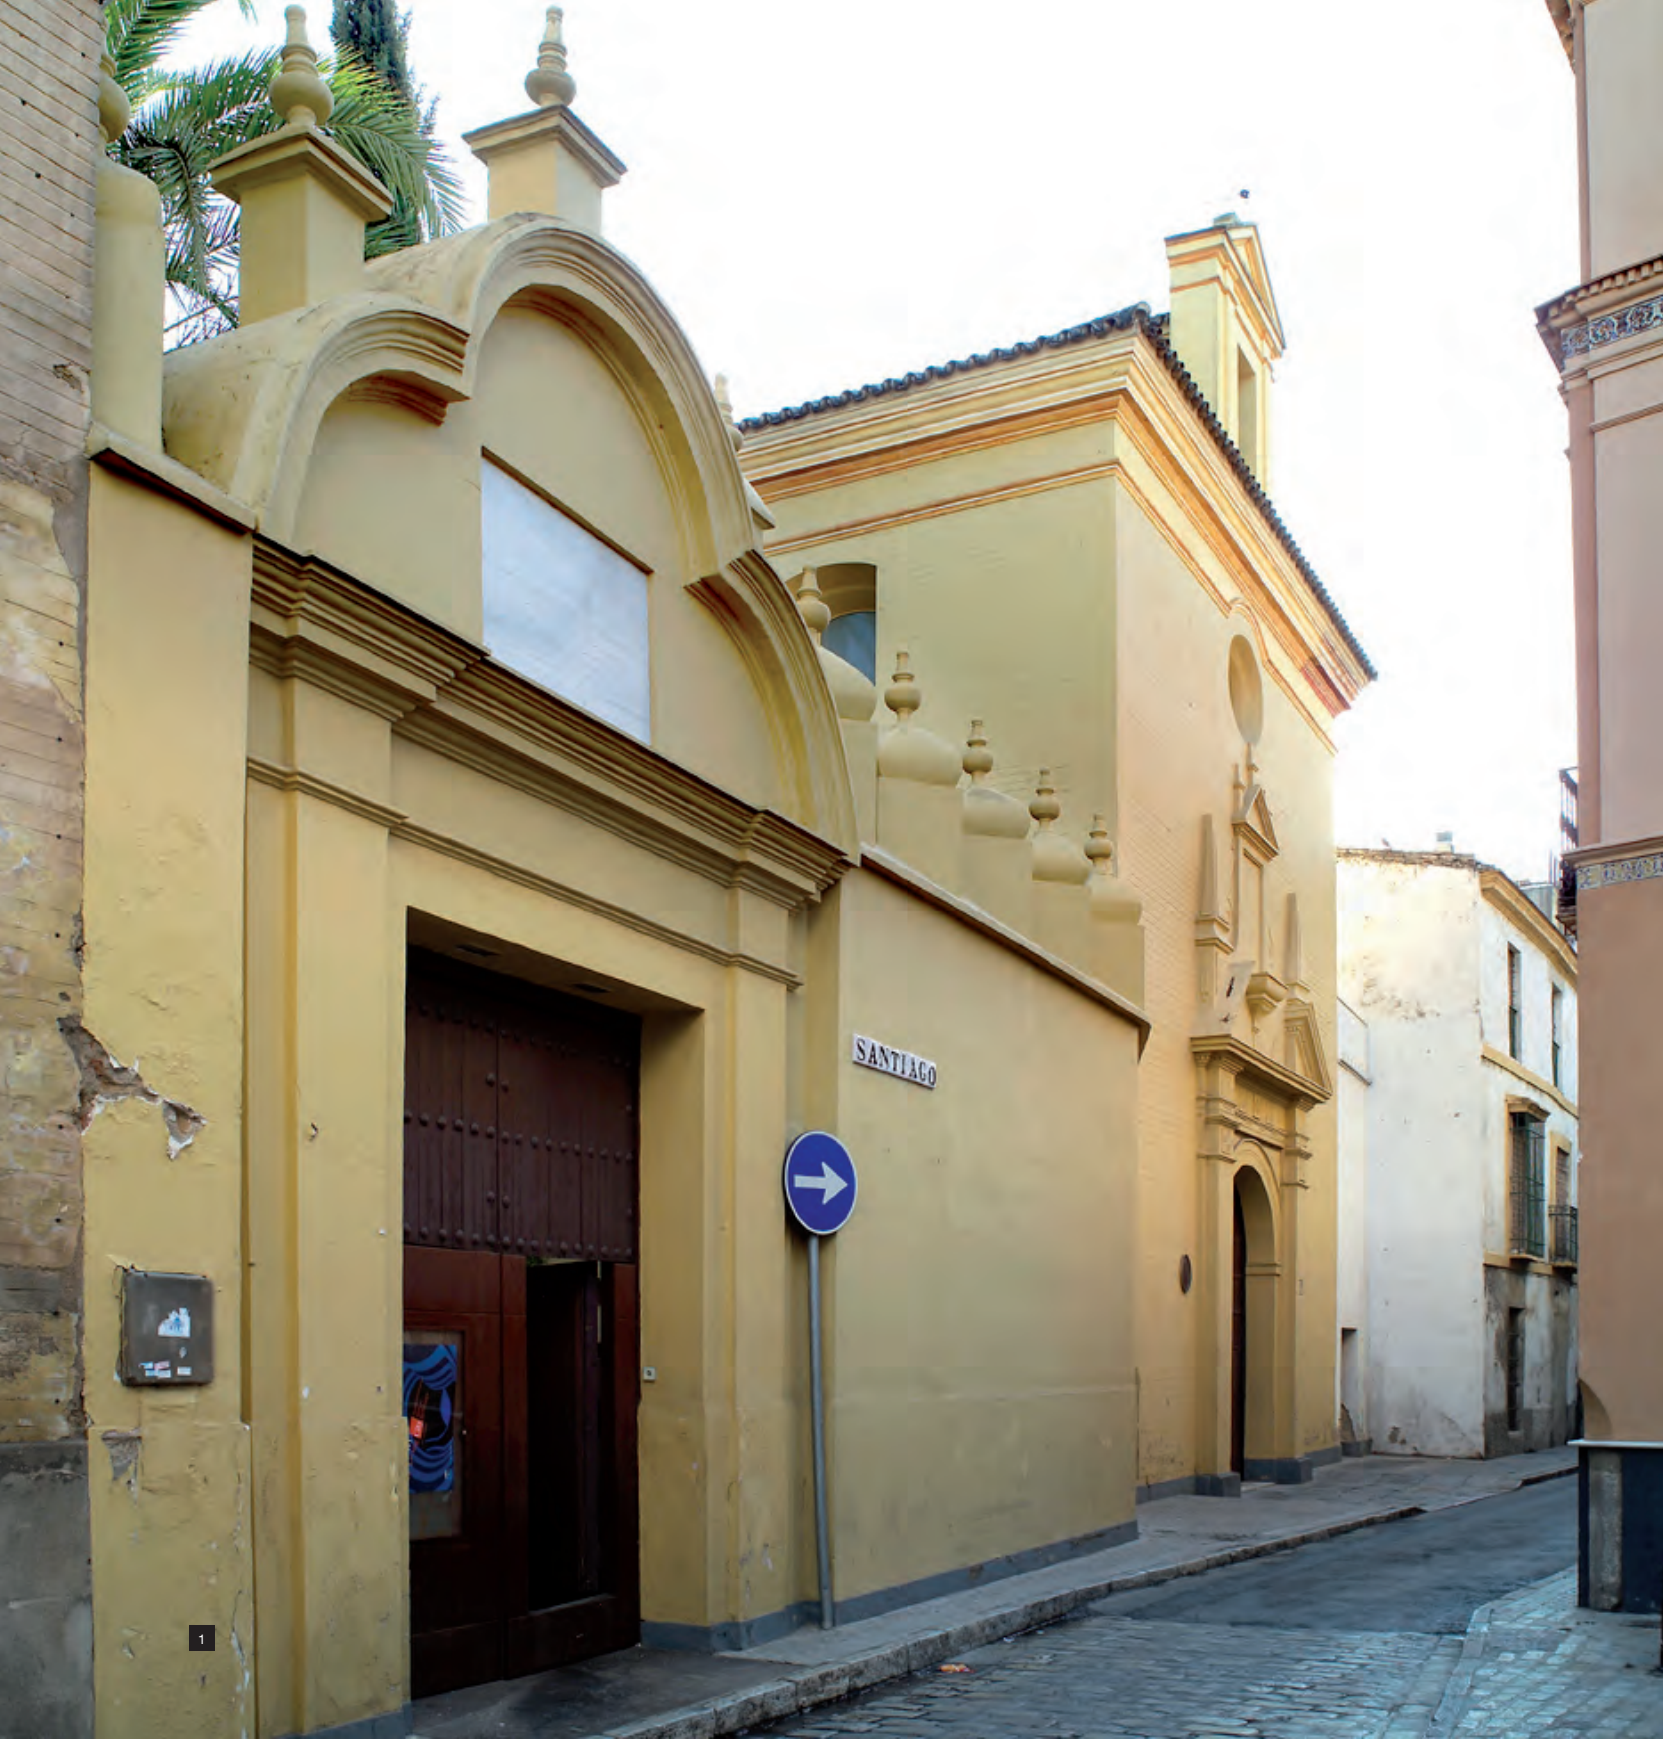
SANTIAGO

La última actuación relevante puede fecharse en los primeros años del siglo XIX, cuando en planta baja se adosó al costado oriental del claustro un cuerpo de celdas dispuestas en torno a un patio rectangular.

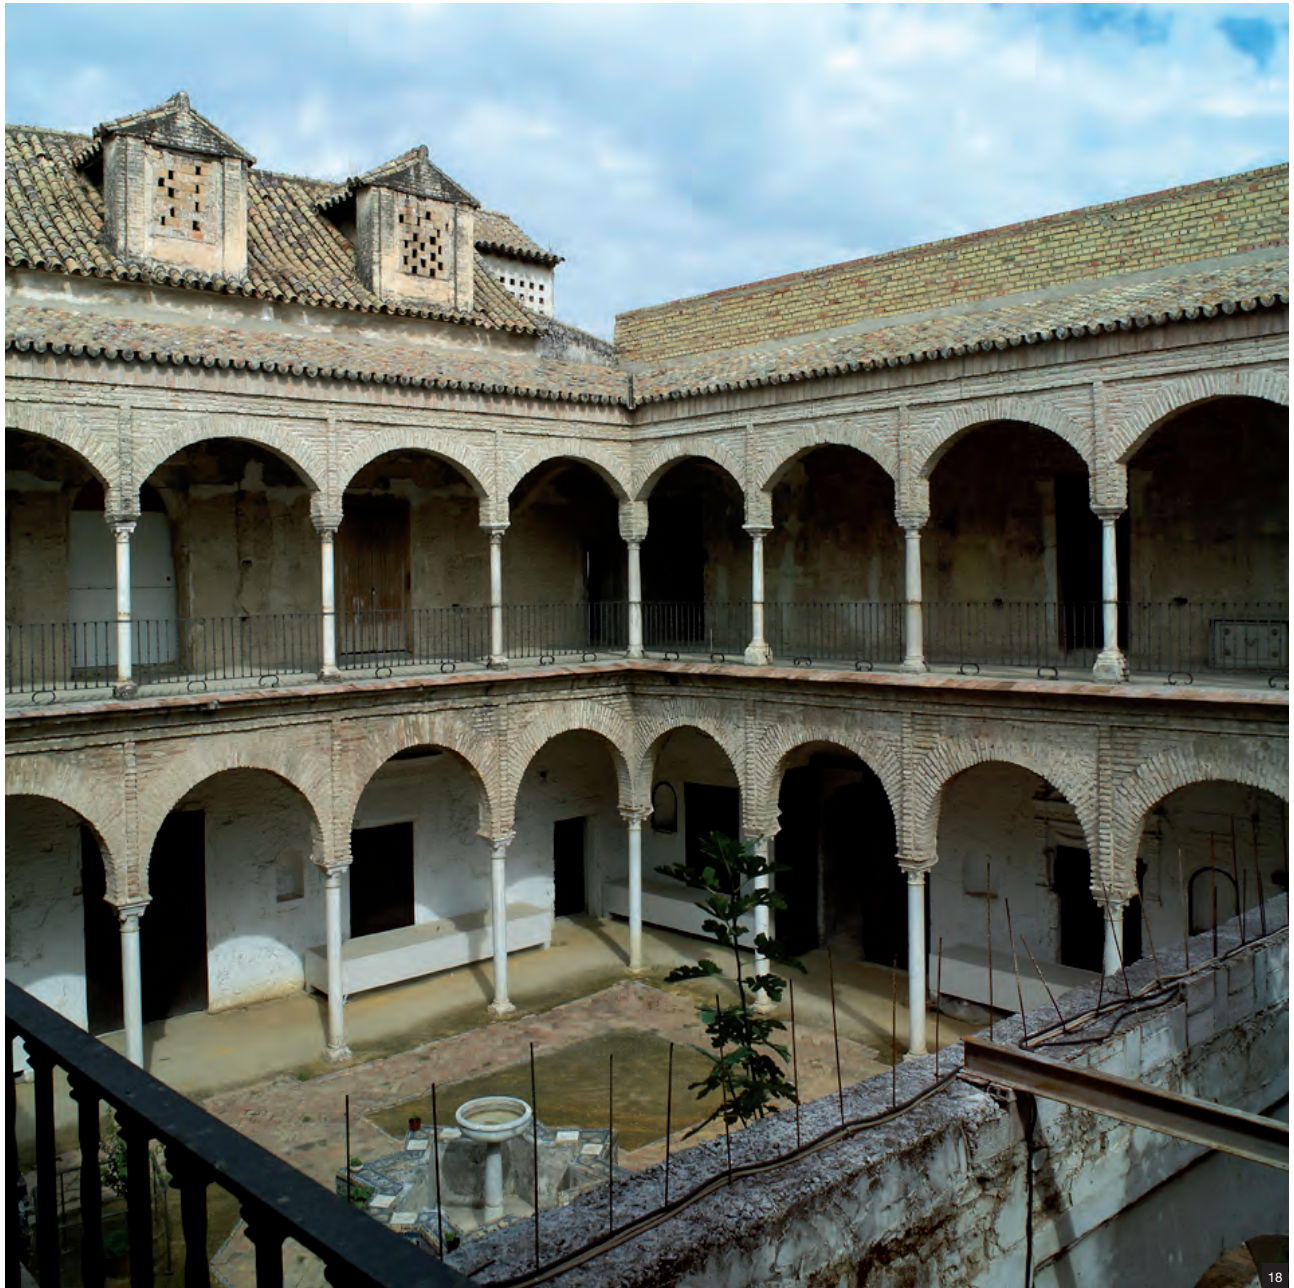
Al oeste se dispone la sala capitular, una nave rectangular con varias hornacinas abierta al patio mediante una portada de medio punto enmarcada por alfiz, en cuyo interior se disponen yeserías historicistas. Otra puerta menor, también cubierta por yeserías que

componen un frontón triangular, sirve de acceso al refectorio. La sala capitular y la estancia de trabajo pertenecen al primer momento constructivo, en contraposición al refectorio, nave alargada y adosada al conjunto anterior, cuyas únicas características significativas son su solería de ladrillo y olambrillas contemporáneas y un zócalo de azulejos policromados muy reciente. En planta alta, en la nave sobre la sala capitular destaca un ventanal con bancos internos cubiertos por azulejos de arista, jambas del mismo material y decoración superior de yeserías en gótico flamígero. En la estancia sobre la sala de trabajo aparece otra ventana de este tipo, las dos han sufrido evoluciones similares pasando por etapas en las que se reaprovecharon con puertas y armarios.

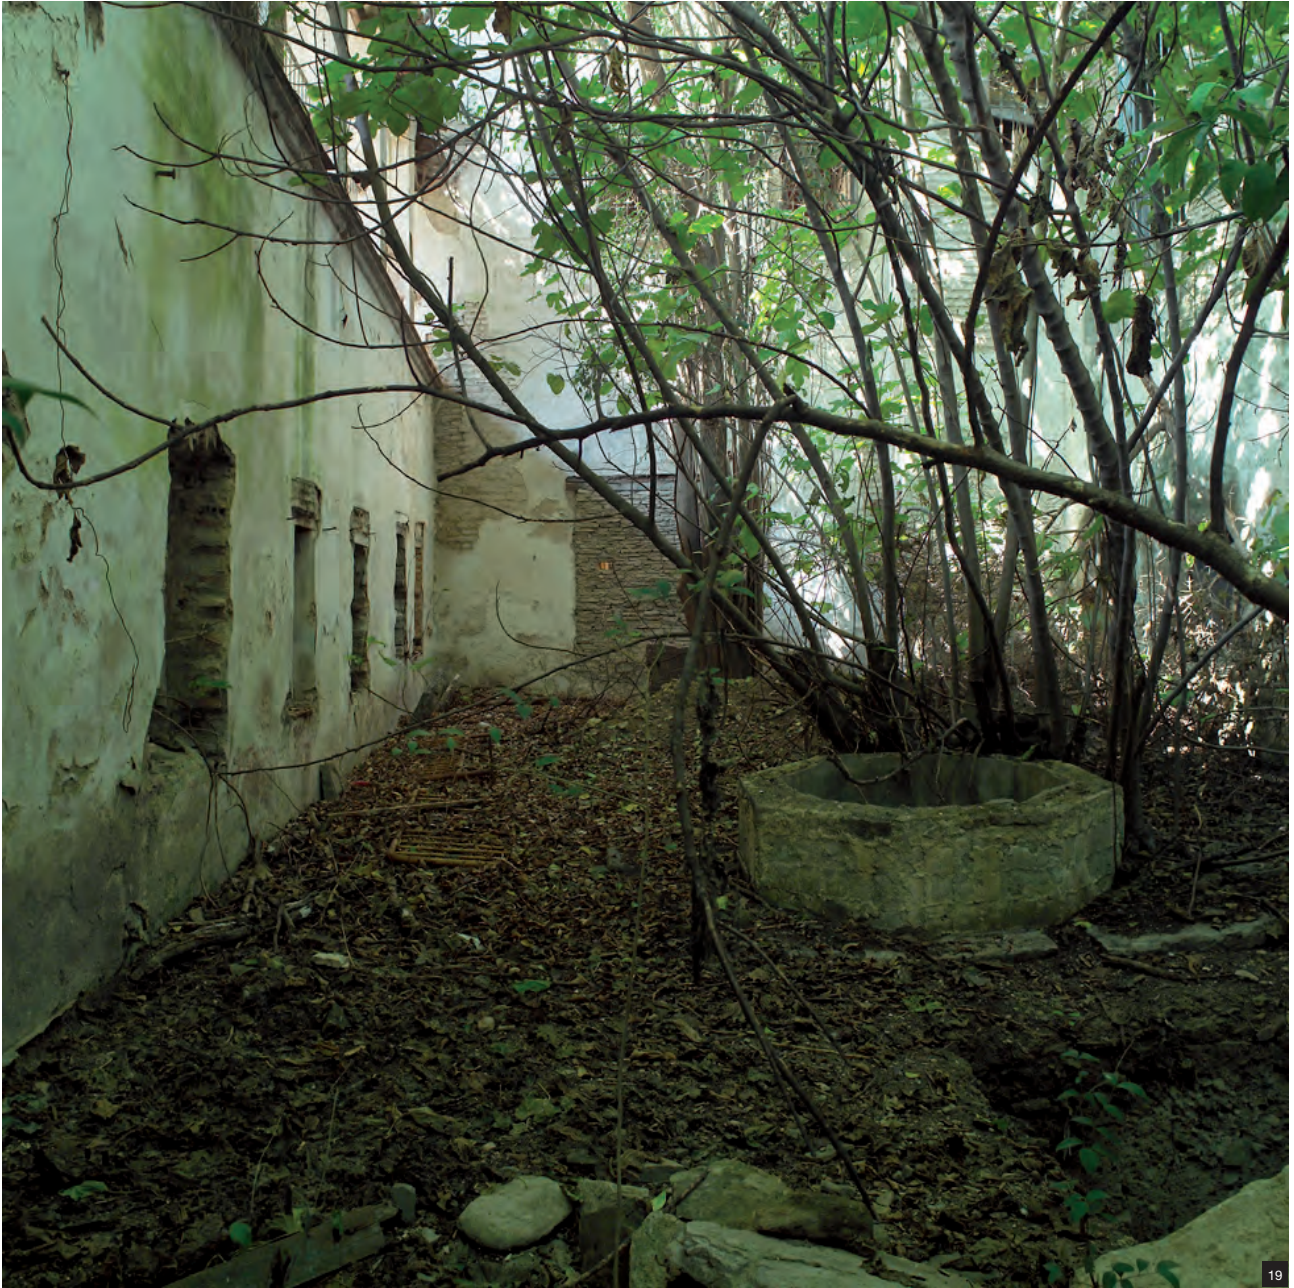
Respecto al estado de conservación, actualmente se procede a completar las obras de consolidación estructural de las arquerías del claustro y reconstrucción de sus cubiertas para evitar su pérdida irreparable por el estado de degradación que presentan. Se ha procedido a la consolidación y atado de los muros de la escalera principal. En estos espacios el deterioro se acentúa si tenemos en cuenta que los muros que articulan todo el espacio matriz son de tapial unidos por una fina capa de cal. El resto de espacios asociados al claustro precisan rehabilitación, si bien no puede hablarse de situación de ruina generalizada, excepción hecha de los espacios comprendidos en la zona del torno, ya desaparecidos a partir de la planta baja.

Las naves en torno al claustro presentan un estado de conservación que al menos no amenaza ruina inminente, toda vez que se ha procedido a la demolición de la cubierta y planta alta de la nave adosada a la norte, hacia el exterior, dotándola de una cubrición provisional al igual que se hiciera con el pasillo de acceso desde el compás hacia el claustro y la galería este del claustro.

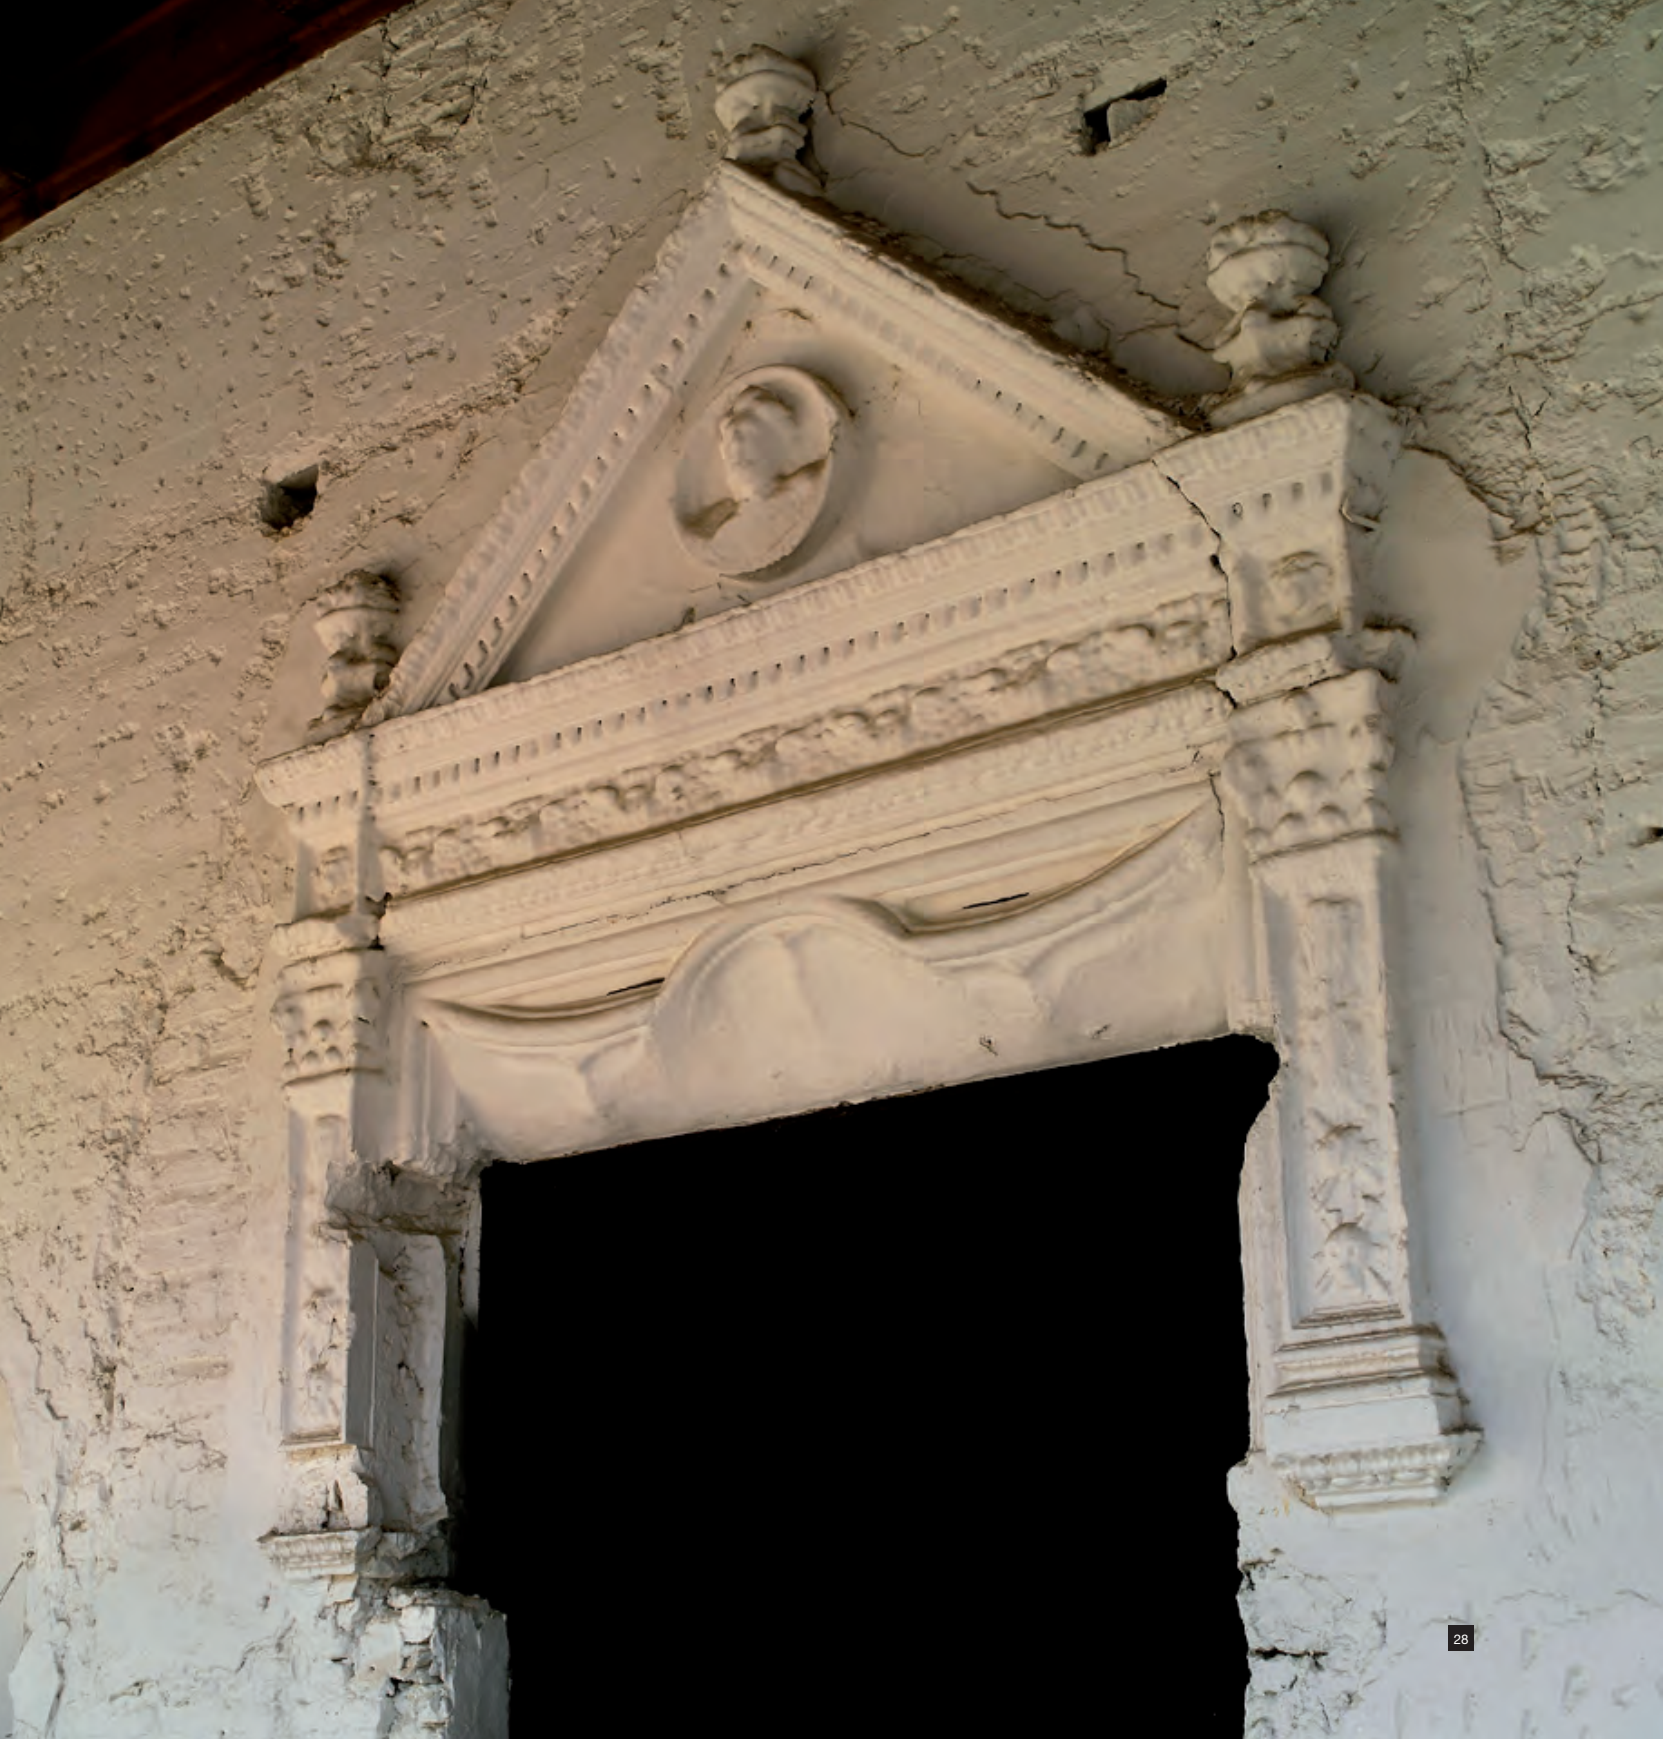
En la actualidad, la infrautilización de algunas áreas y el precario estado de conservación ha derivado en la ruina de ciertas zonas, como el pabellón de celdas y el área de lavaderos; la degradación de cubiertas y forjados antiguos por filtraciones de agua y problemas de humedades que afectan negativamente a los revestimientos y a las solerías; la falta de adecuación o inexistencia de instalaciones básicas: abastecimiento, saneamiento, electricidad y alcantarillado; el deterioro de los numerosos bienes muebles —altares, retablos o fuentes. Son algunos de los problemas más acuciantes en materia de conservación que afectan a las zonas conventuales no rehabilitadas.

La arquitectura conventual emplea los sistemas constructivos tradicionales, básicamente muros de ladrillo o de tapial, en muchos casos reutilizados de edificaciones preexistentes o con reaprovechamiento para cimentaciones. Los forjados de piso están resueltos mediante vigas de madera y viguetas del mismo material de menor escuadría dispuestas en dirección transversal a las vigas, y tablazón o ladrillo por tabla. En los espacios más nobles aparece el artesanado de tradición mudéjar como el conservado en el coro bajo. En algunas estancias, como en las galerías altas del claustro, existen falsos techos de madera. Las cubiertas de las naves principales son inclinadas, de teja árabe, sustentadas por estructuras de madera, aunque también existen algunas cubiertas planas y azoteas en espacios menores. Se han identificado varios tipos de forjado de piso cuyas características y estado de conservación en cada una de las estancias se recogen en la documentación gráfica.

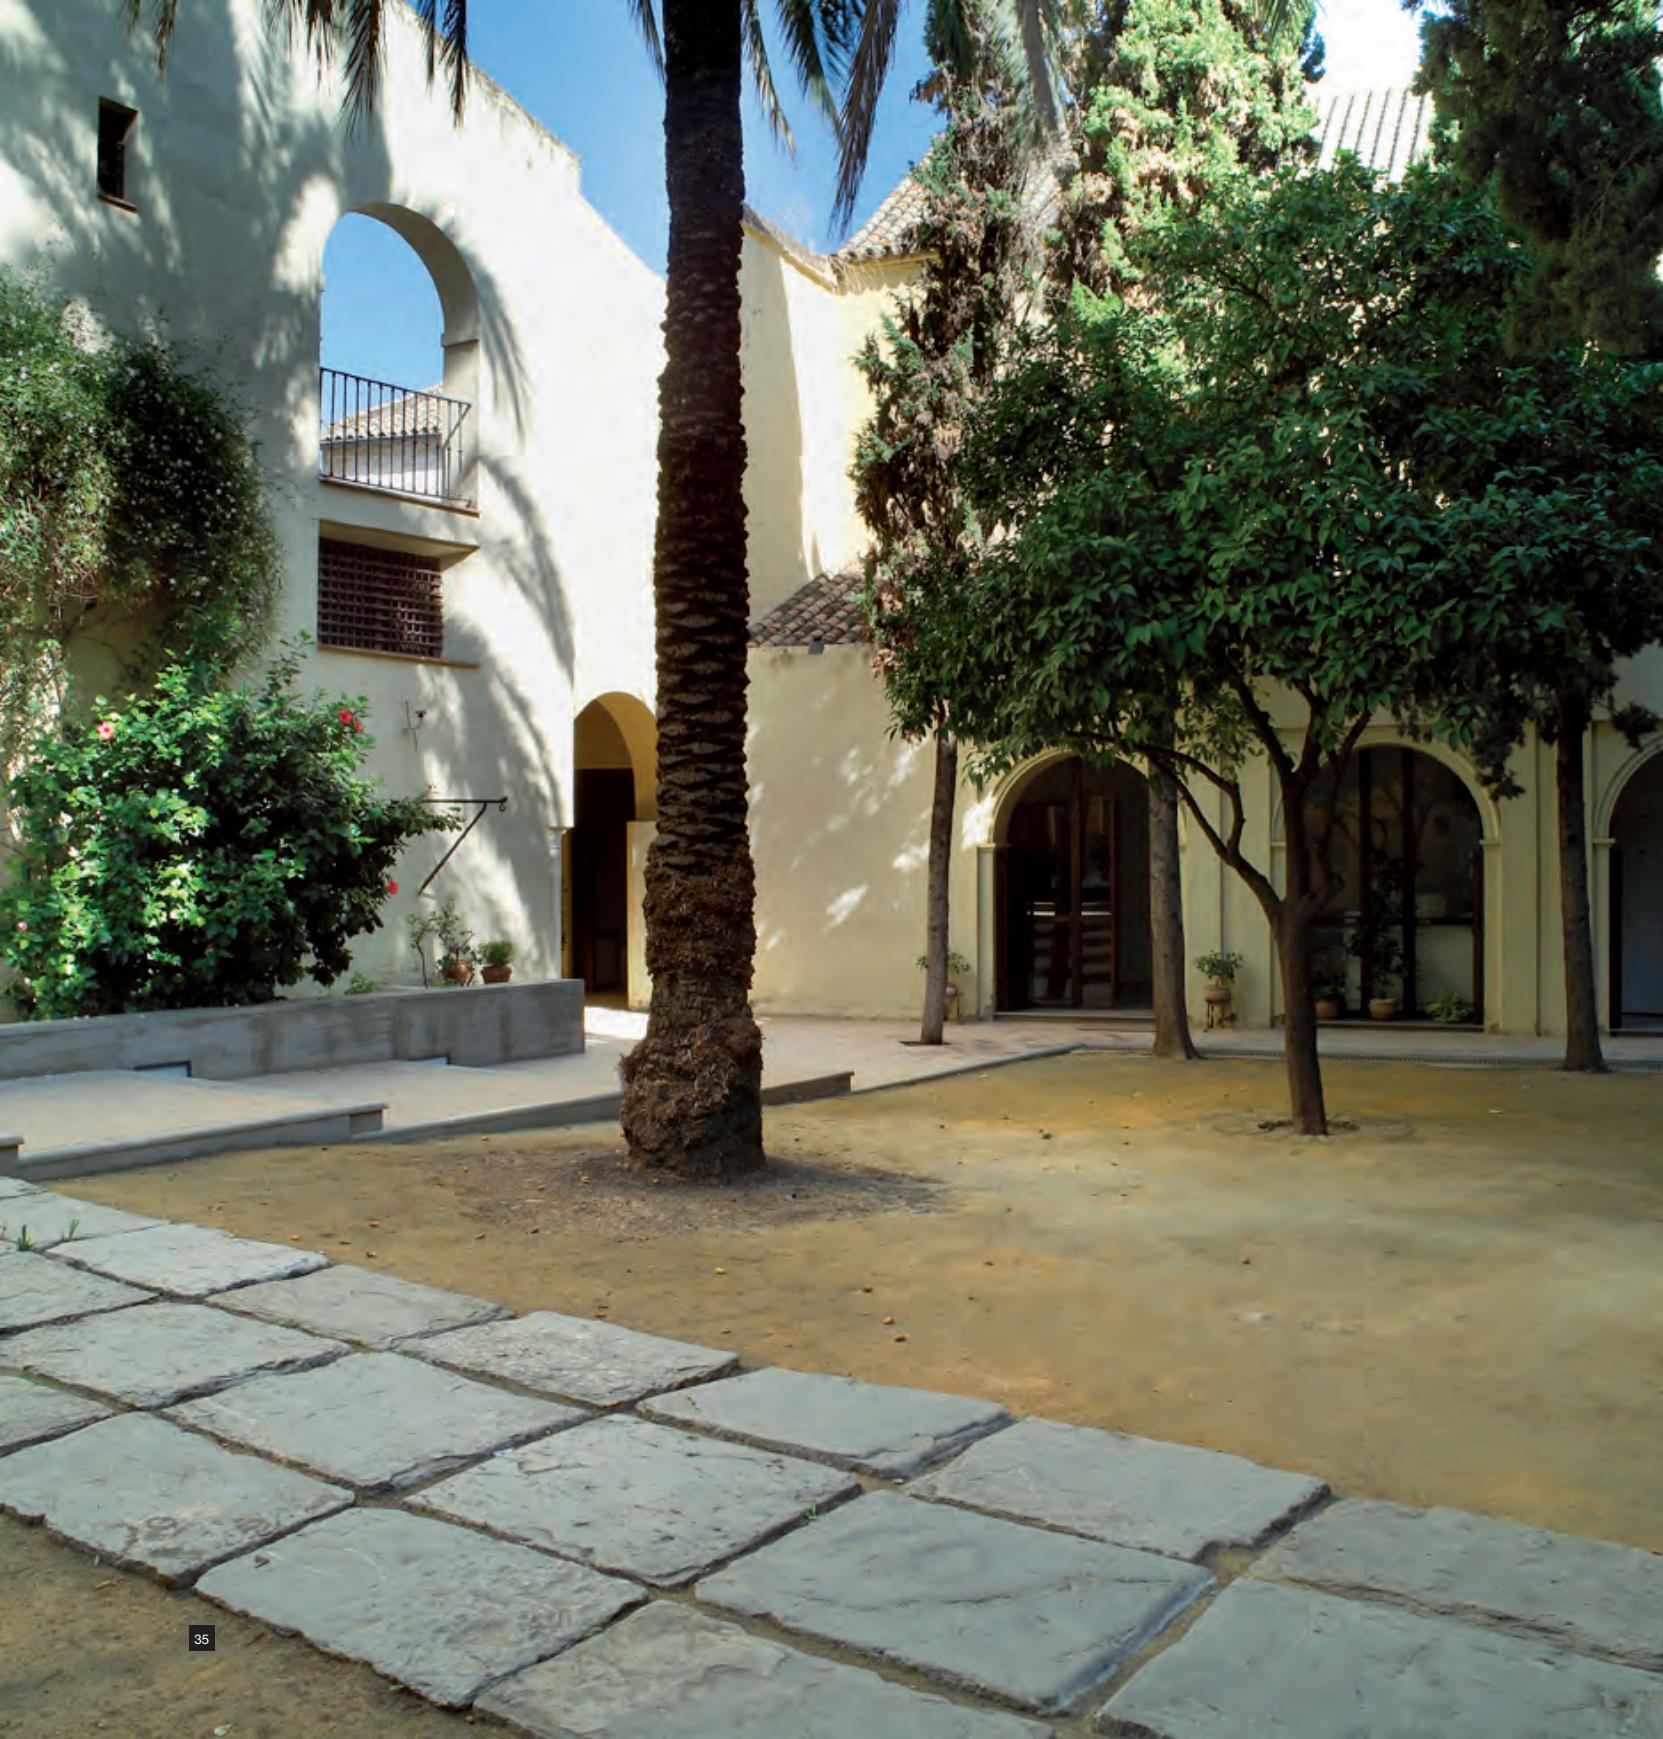
TIPOS DE MUROS:

- MUROS DE TAPIAL (EL RESTO, DE FÁBRICA DE LADRILLO)
- ■ ■ ■ ARQUERÍAS DE LADRILLO SOBRE COLUMNAS DE MÁRMOL

TIPOS DE FORJADOS:

- A1** CERCHAS METÁLICAS Y BÓVEDAS DE ESCAYOLA
- M2** FORJADO INCLINADO DE VIGUERÍA DE MADERA Y TABLAZÓN, CON O SIN FALSO TECHO
- M3** ENTREVIGADO DE MADERA CON RELLENO ABOVEDADO DE RASILLA
- M4** VIGUERÍA DE MADERA DE ESCUADRIAS REGULARES Y TABLAZÓN O LADRILLO POR TABLA
- m/u** FALSO TECHO DE MADERA Y CUBRICIÓN PROVISIONAL CON PLACA DE FIBROCEMENTO
- H** NUEVOS FORJADOS DE HORMIGÓN

SITUACIÓN ESTRUCTURAL:

- ÁREAS REHABILITADAS O CONSOLIDADAS
- ÁREAS EN MAL ESTADO Y RUINAS
- ÁREAS SEMIDERRUIDAS

- a** FORJADO CONSOLIDADO
- b** FORJADO EN MAL ESTADO
- r** FORJADO EN RUINAS
