# ANÁLISIS Y REFLEXIONES SOBRE EL PATRIMONIO ETNOLÓGICO DE GAUCÍN PARA LA TUTELA DE SU ARQUITECTURA VERNÁCULA

ESCUELA TÉCNICA SUPERIOR DE ARQUITECTURA DE SEVILLA  
TRABAJO FINAL DE GRADO  
GRUPO J  
2022/2023

ALUMNA: FRORATH RAMOS, SARA  
TUTORA: GONZÁLEZ SERRANO, ANA MARÍA

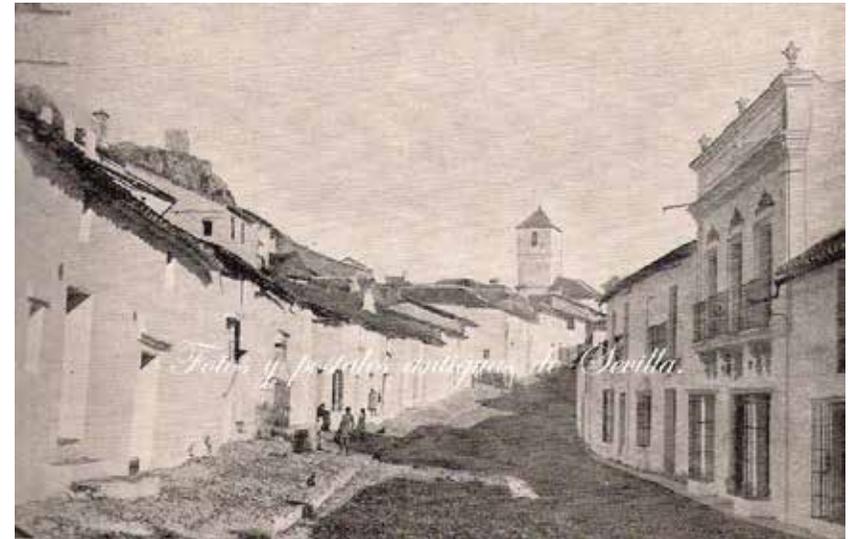
Figura 10. Calle Larga. Se confirma que el edificio de dos plantas. Fuente: <http://postalesyfotosantiguasdesevilla.blogspot.com/2018/08/fotos-antiguas-de-gaucin-jimera-de.html>

En la **Edad Contemporánea**, siglo XIX. Se dio un cambio económico y social probablemente promovida por la IV Revolución Industrial en el siglo XX y el aumento del turismo, lo que concluyó en la construcción de una gran cantidad de nuevas viviendas. En las imágenes que vemos a continuación (fig. 10 y 11) se observa la evolución de la calle Larga y el crecimiento de sus viviendas.

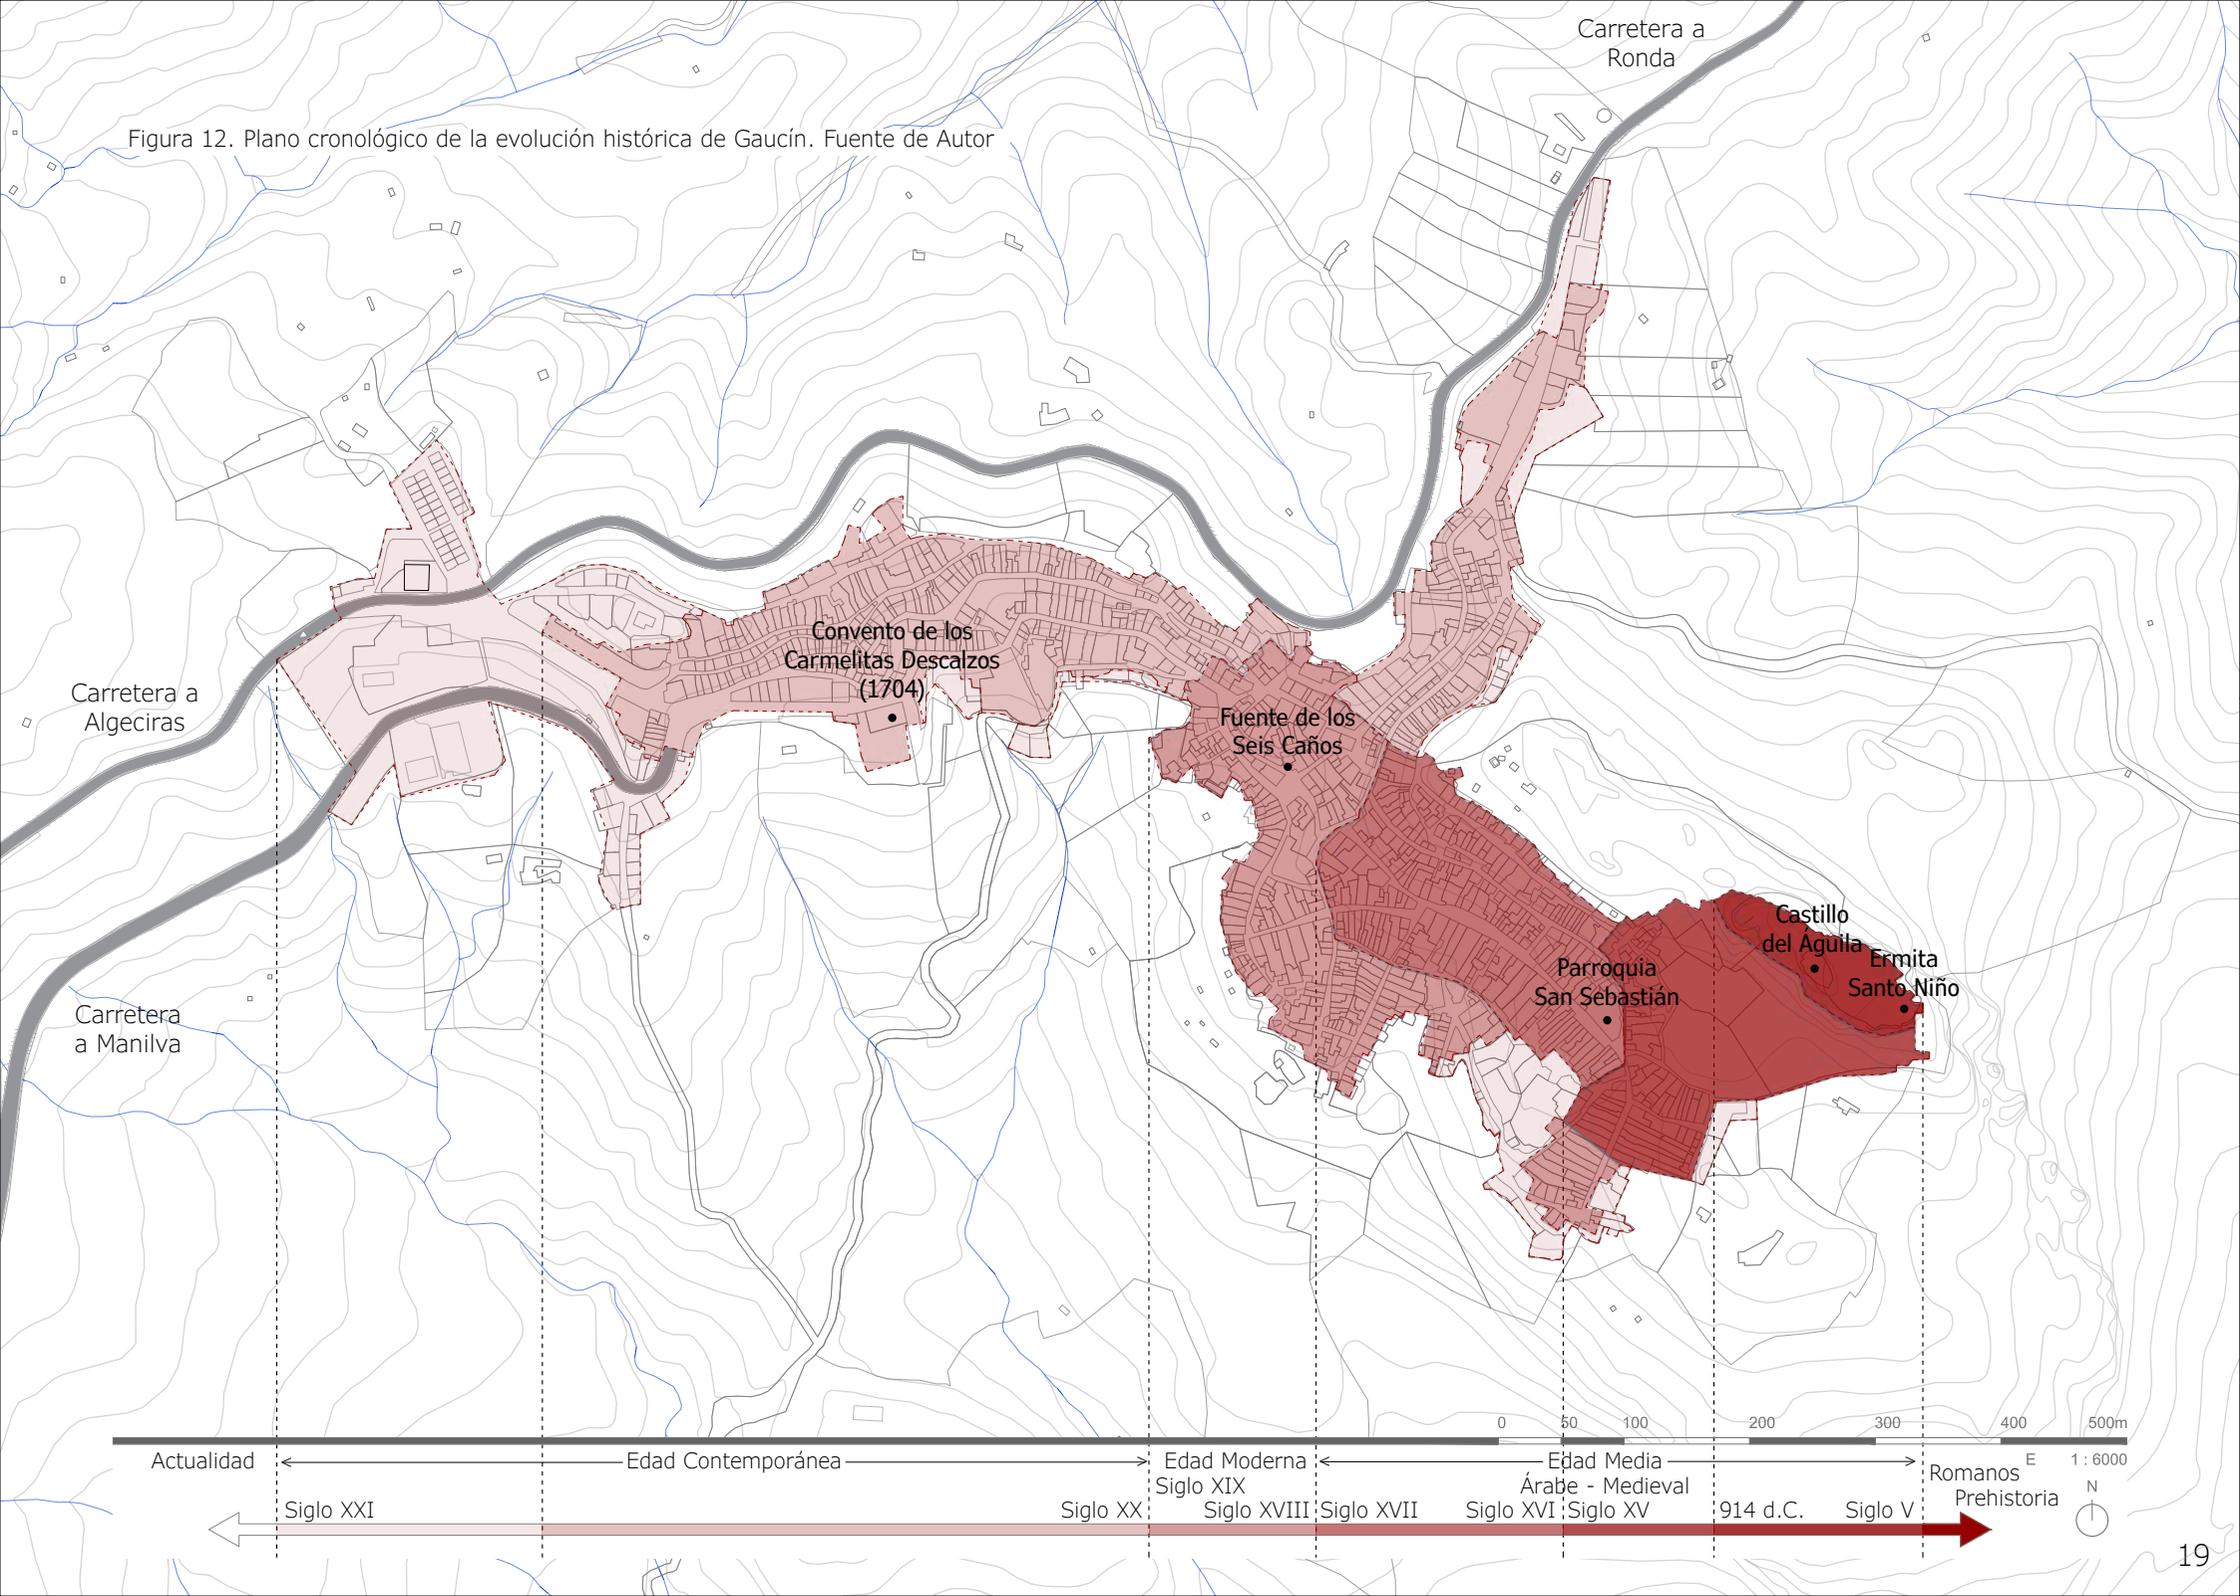
Figura 12. Plano cronológico de la evolución histórica de Gaucín. Fuente de Autor

A continuación, se aporta un plano a modo de eje cronológico de la evolución histórica de Gaucín, donde se destacan los acontecimientos más importantes que ha sufrido la localidad. Así como una hipótesis señalando los posibles crecimientos según cada etapa histórica. (fig. 12)

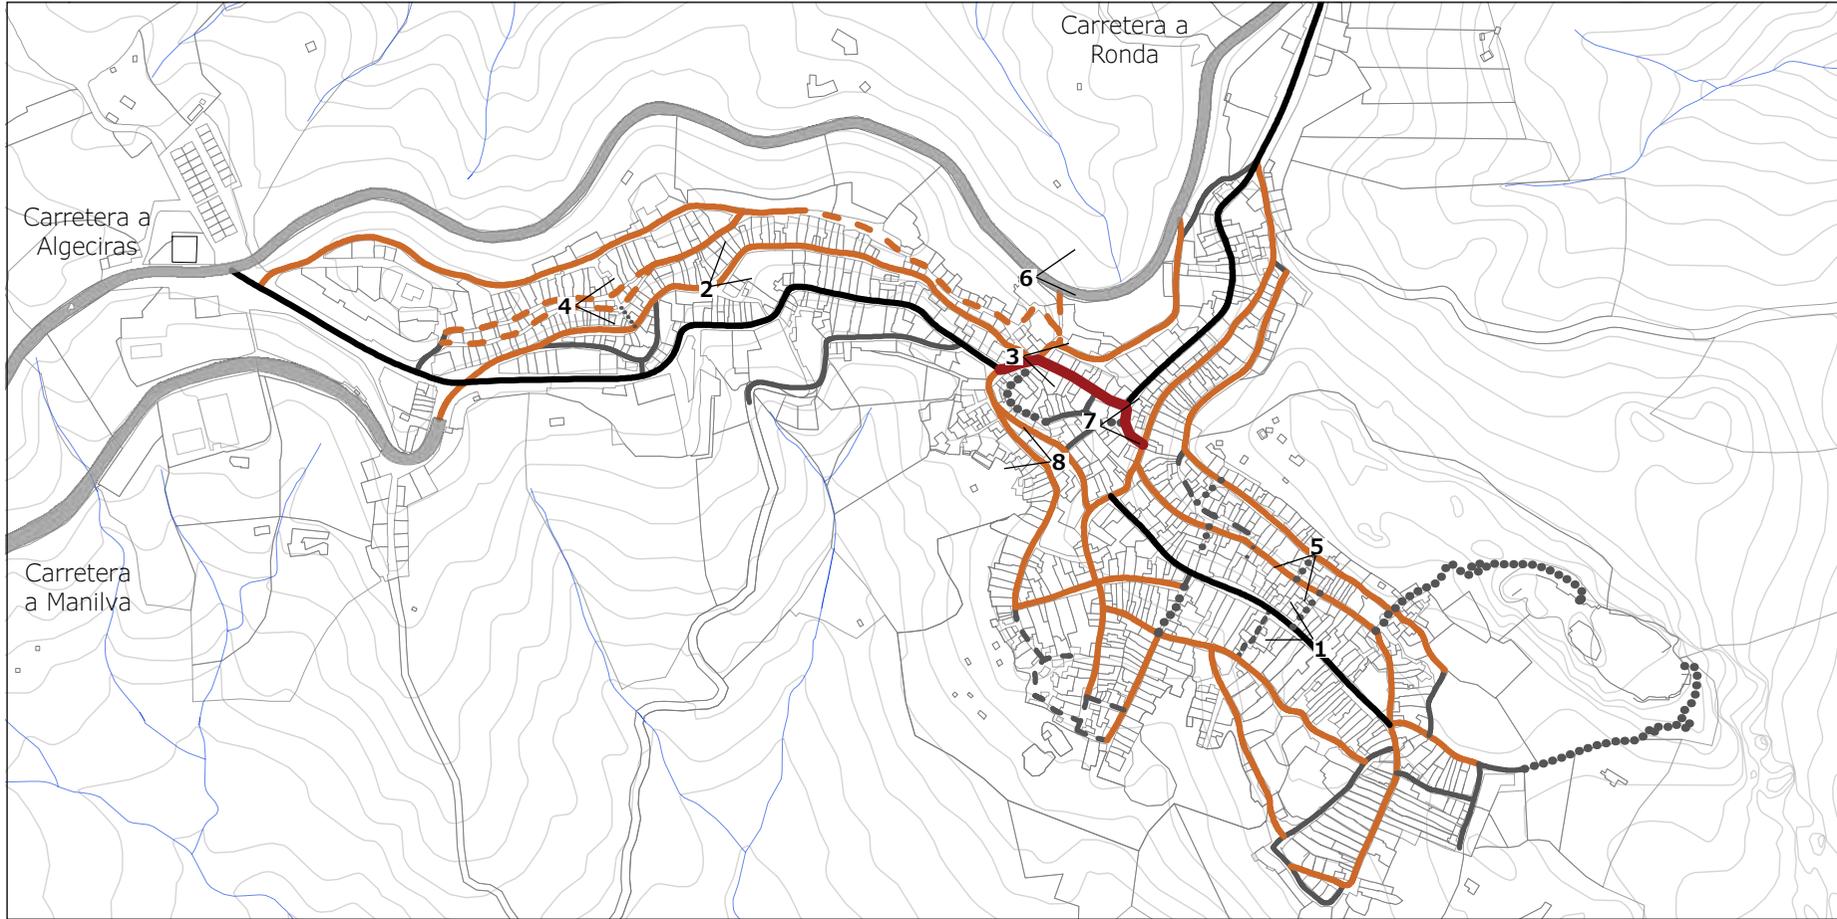
- Centro Calle del Corral
- Vías segundo nivel
- Vías primer nivel
- Vías segundo nivel. Peatonales
- Vías tercer nivel - Peatonales
- Vías tercer nivel - Peatonales Escalonadas

A continuación, en la figura 22 se representa el esquema viario descrito, señalando en distintos colores y trazos los tipos de vías mencionados y los subtipos que se derivan de ellos. En ocasiones, se incluyen vías peatonales de carácter secundario o vías peatonales pertenecientes al tercer nivel. Algunas presentan un diseño escalonado para salvar el cambio de cota de una calle a otra, tal y como se observa en la vista número 5.

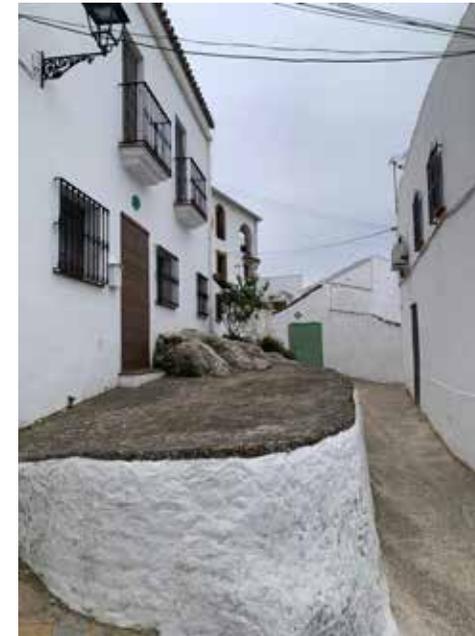
Figura 24. Vivienda de calle Alta 91. Fuente de Autor.

El primer crecimiento que se produce con el arrabal, zona a los pies del castillo, caracterizado por sus calles estrechas y serpenteantes de tipo laberíntico, que crece de forma sinuosa según la topografía. En las figuras 24 y 25 se aprecian como las edificaciones se adaptan a las pendientes y se escalonan sus cubiertas.

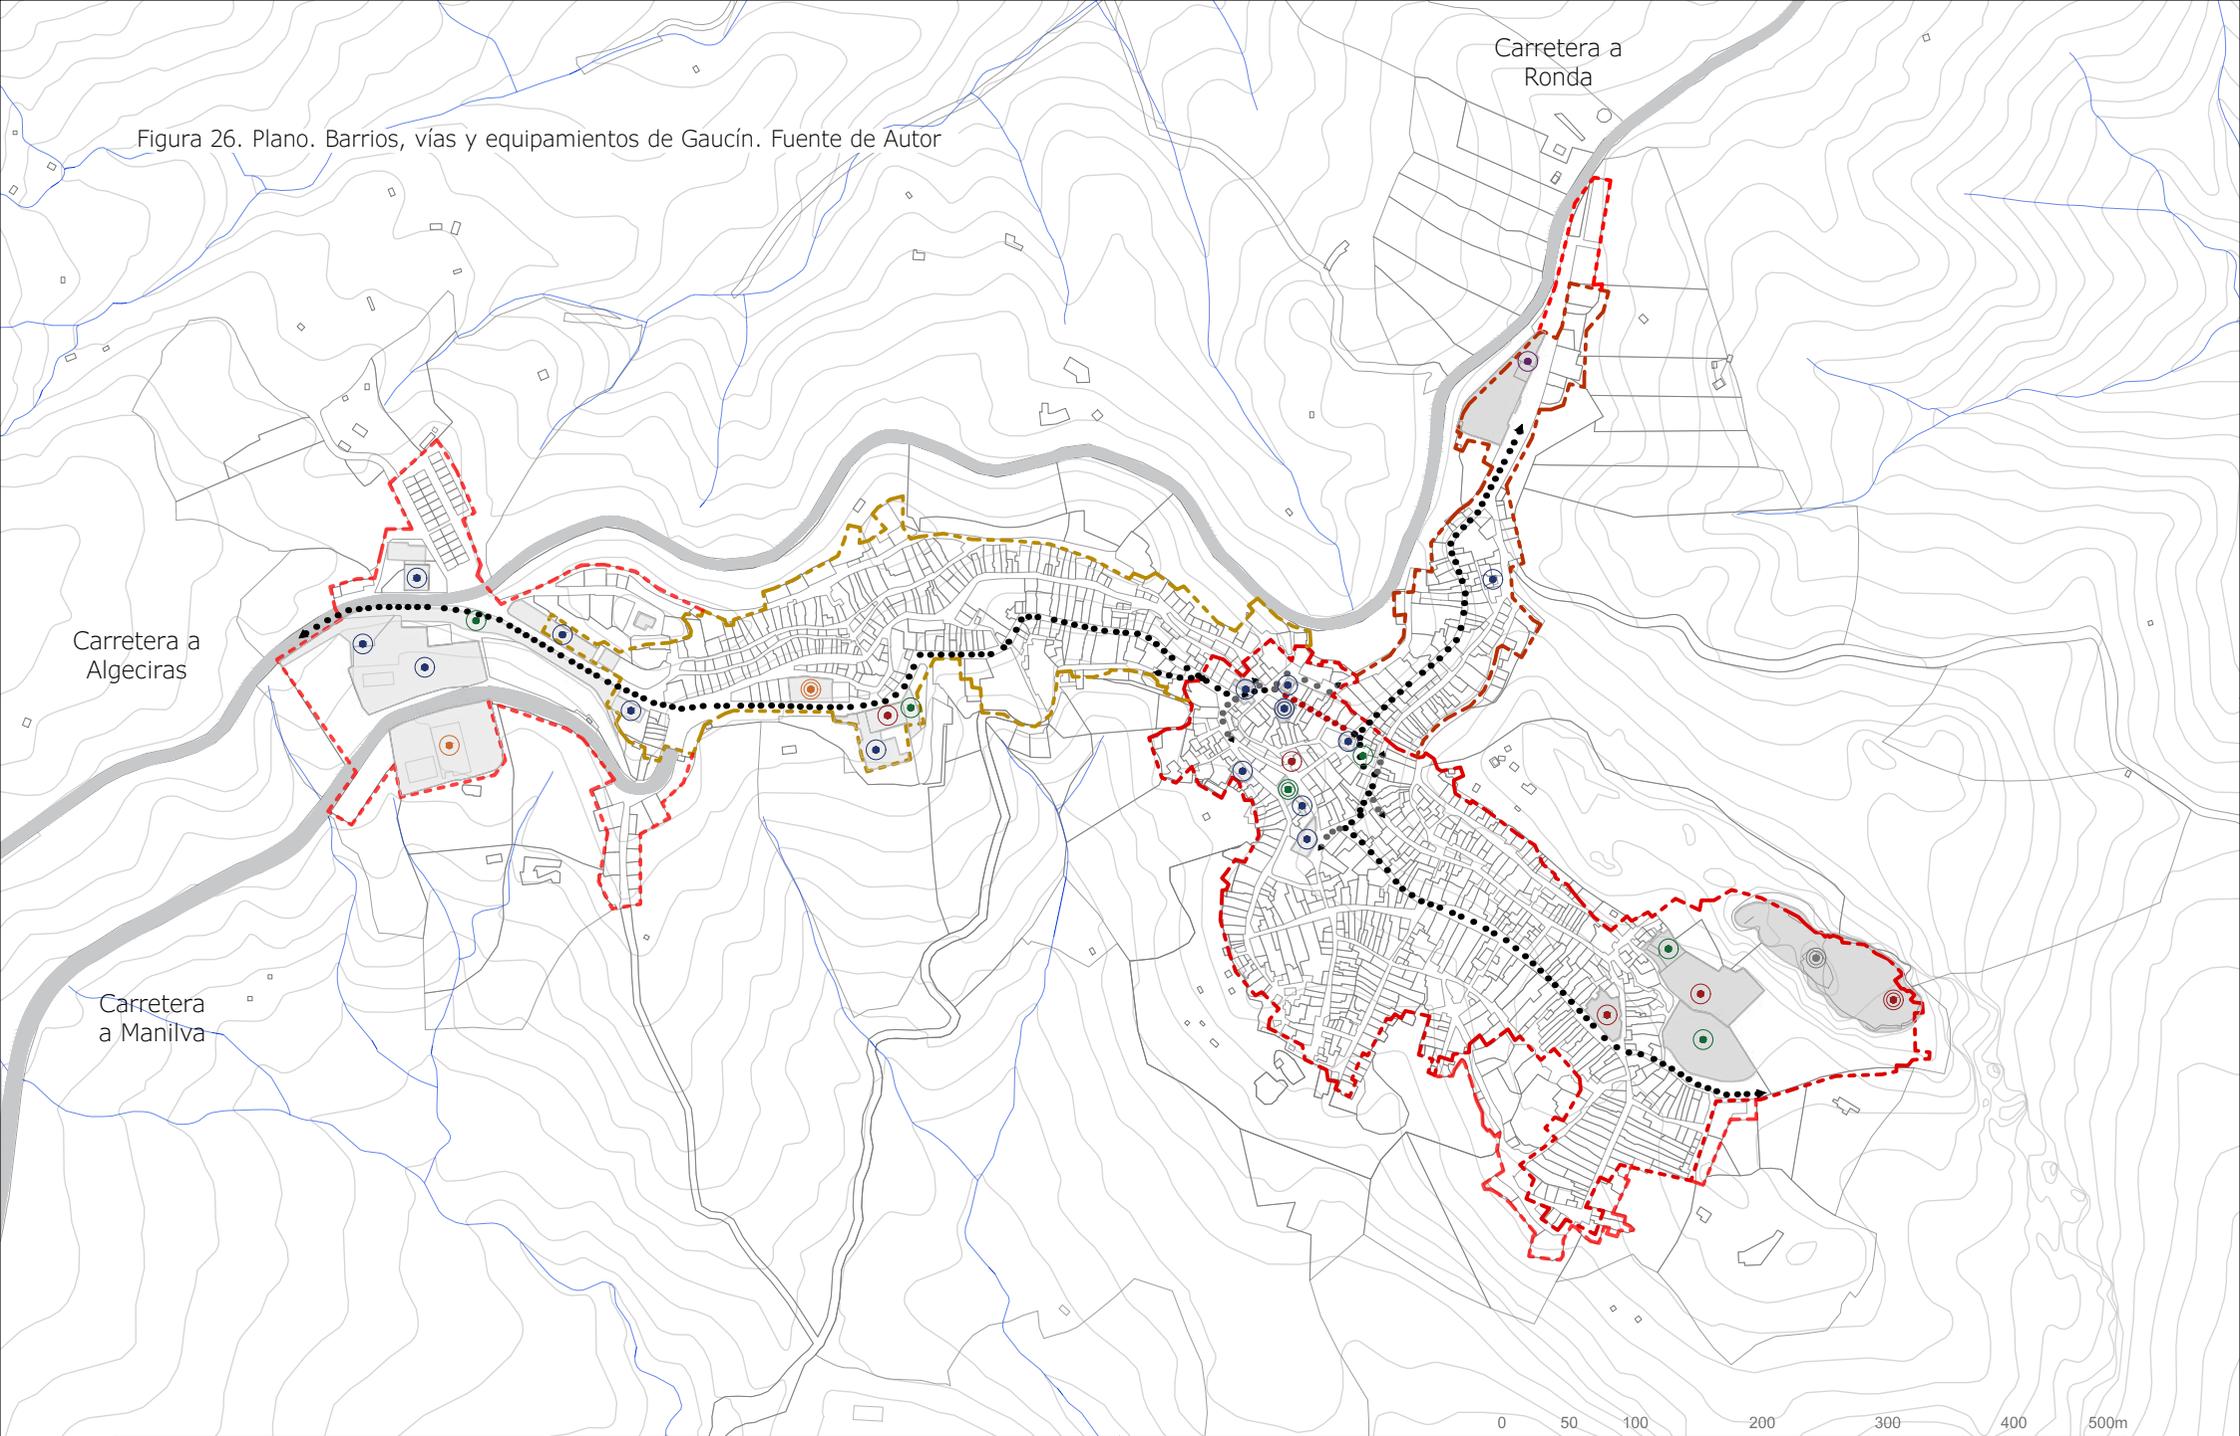
Figura 26. Plano. Barrios, vías y equipamientos de Gaucín. Fuente de Autor

<b>Núcleo Tradicional</b>	<span style="color: red;">- - -</span> Barrio Viejo.	<span style="color: red;">●●●●</span> Centro del pueblo.	<b>Tipos de edificaciones</b>		<span style="color: green;">○</span> Áreas libres.
	<span style="color: orange;">- - -</span> Barrio Portichuelo.	<span style="color: black;">●●●●</span> Ejes principales.	<span style="color: blue;">⊙</span> Arquitectura Defensiva. Castillo del Águila.	<span style="color: green;">⊙</span> Plaza del Santo Niño.	<span style="color: orange;">○</span> Centros docentes.
	<span style="color: yellow;">- - -</span> Barrio Alto.	<span style="color: black;">●●●●</span> Vías secundarias.	<span style="color: red;">⊙</span> Arquitectura Religiosa.	<span style="color: blue;">⊙</span> Algunos equipamientos.	<span style="color: orange;">⊙</span> Nueva Biblioteca
	<span style="color: red;">- - -</span> Ampliaciones que han sufrido los barrios desde el año 1986		<span style="color: purple;">⊙</span> Ermita del Santo Niño.	<span style="color: blue;">⊙</span> Mercado de Abastos.	<span style="color: purple;">⊙</span> Arquitectura sanitaria.

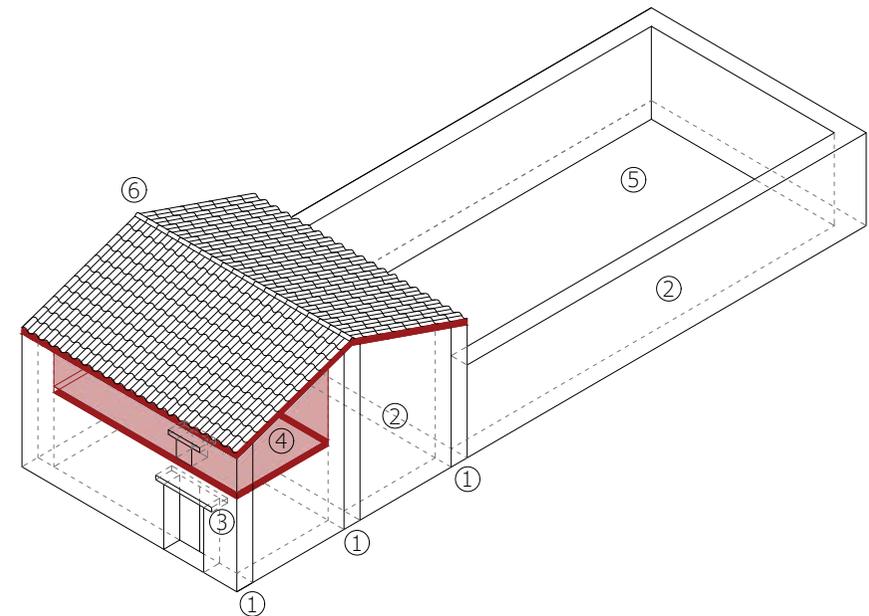
- 1 - Muro de carga de mampostería con revoco de cal y enjalbegado al interior y al exterior. Espesor 40 - 70cm.
- 2 - Muro medianero, encalado al interior.
- 3 - Apertura de hueco, dintel de madera, pieza aserrada con sección de 2 a 3 cm de espesor.
- 4 - Rollizos de madera sobre muro de carga de 1ra crujía para formación del soberao, sin desbastar y dejados a la vista, con cañizo sobre ellos.
- 5 - Patio trasero o corral.
- 6 - Cubierta inclinada con faldones conformados por rollizos o piezas de madera aserrada con tablazón, relleno aislante y acabado de teja curva tradicional.

A continuación, con la figura 27 se aporta un ejemplo de cómo sería la vivienda tradicional más simple.

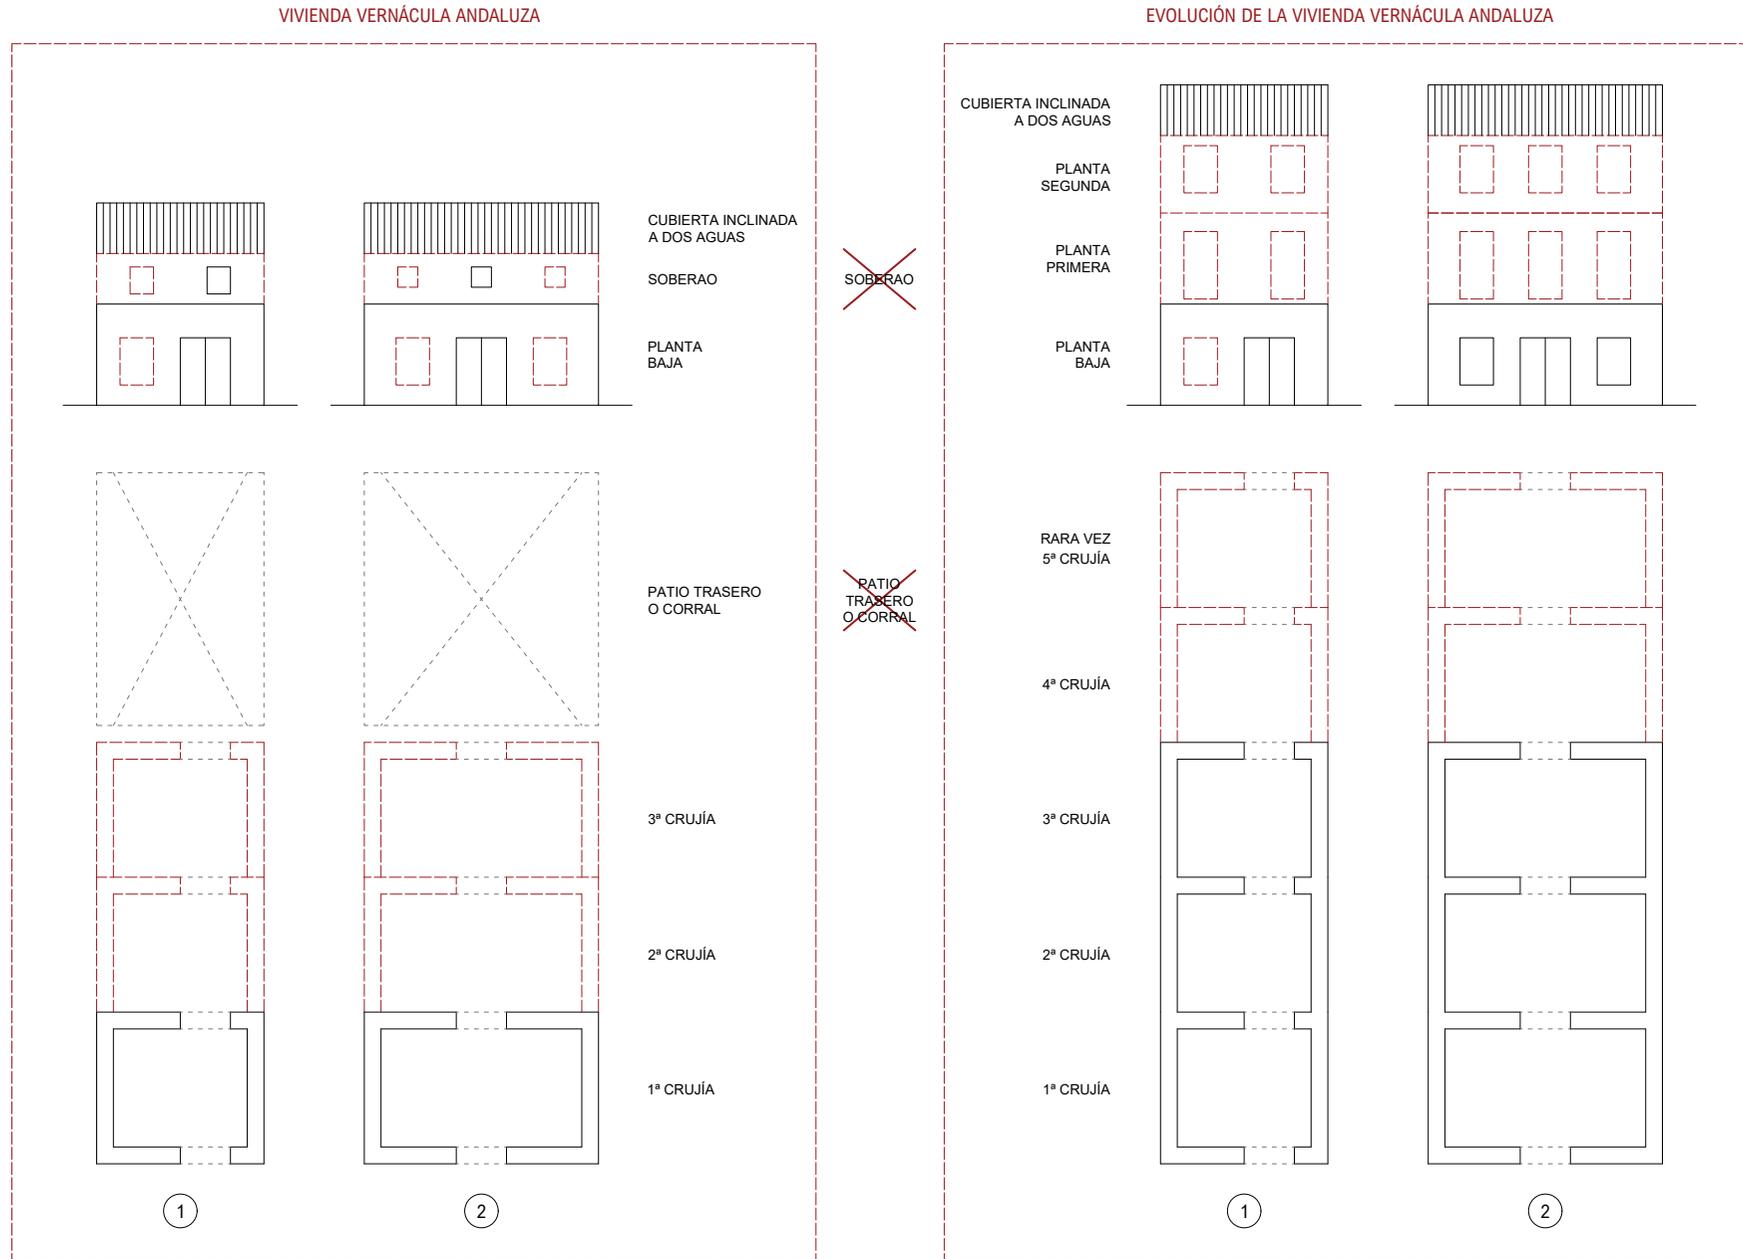
Figura 30. Esquema de evolución de la vivienda tradicional en la actualidad. Fuente de Autor.

A continuación, en la figura 30 se aporta un esquema que ilustra la evolución formal de estas viviendas, mostrando que, además de expandirse, los huecos en la fachada han aumentado de tamaño debido a un cambio en los materiales utilizados en las ampliaciones y en nuevas construcciones. Con los años, se abandona el uso de la tapia, probablemente por el desconocimiento en cuanto técnicas de construcción de las mismas. Se adoptan materiales modernos e industrializados como el ladrillo o el cemento para los muros y los forjados de madera son remplazados por forjados de vigas y viguetas de hormigón armado y bovedillas cerámicas.

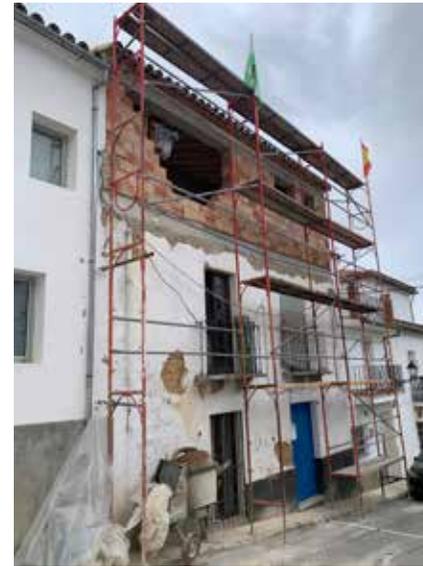
Figura 31. Calle Larga 106. Fuente de Autor.

- Ampliaciones, que se realizan utilizando los nuevos materiales, colocando una gran viga de hormigón sobre el muro original de tapia apisonada, dividiendo entre lo nuevo y lo antiguo, utilizando las técnicas actuales, dañando la construcción original. (fig. 31)
- Derribos para reemplazar totalmente la vivienda por una construcción más moderna, en ocasiones imitando la fachada tradicional, haciendo que la vivienda original se pierda por completo (fig. 32)
- Colapso parcial o total del inmueble, que tras haber sido abandonado se ha deteriorado en el tiempo, produciendo finalmente, la ruina del mismo, dejando huella en el suelo y en los edificios colindantes. (fig. 33 y 34)

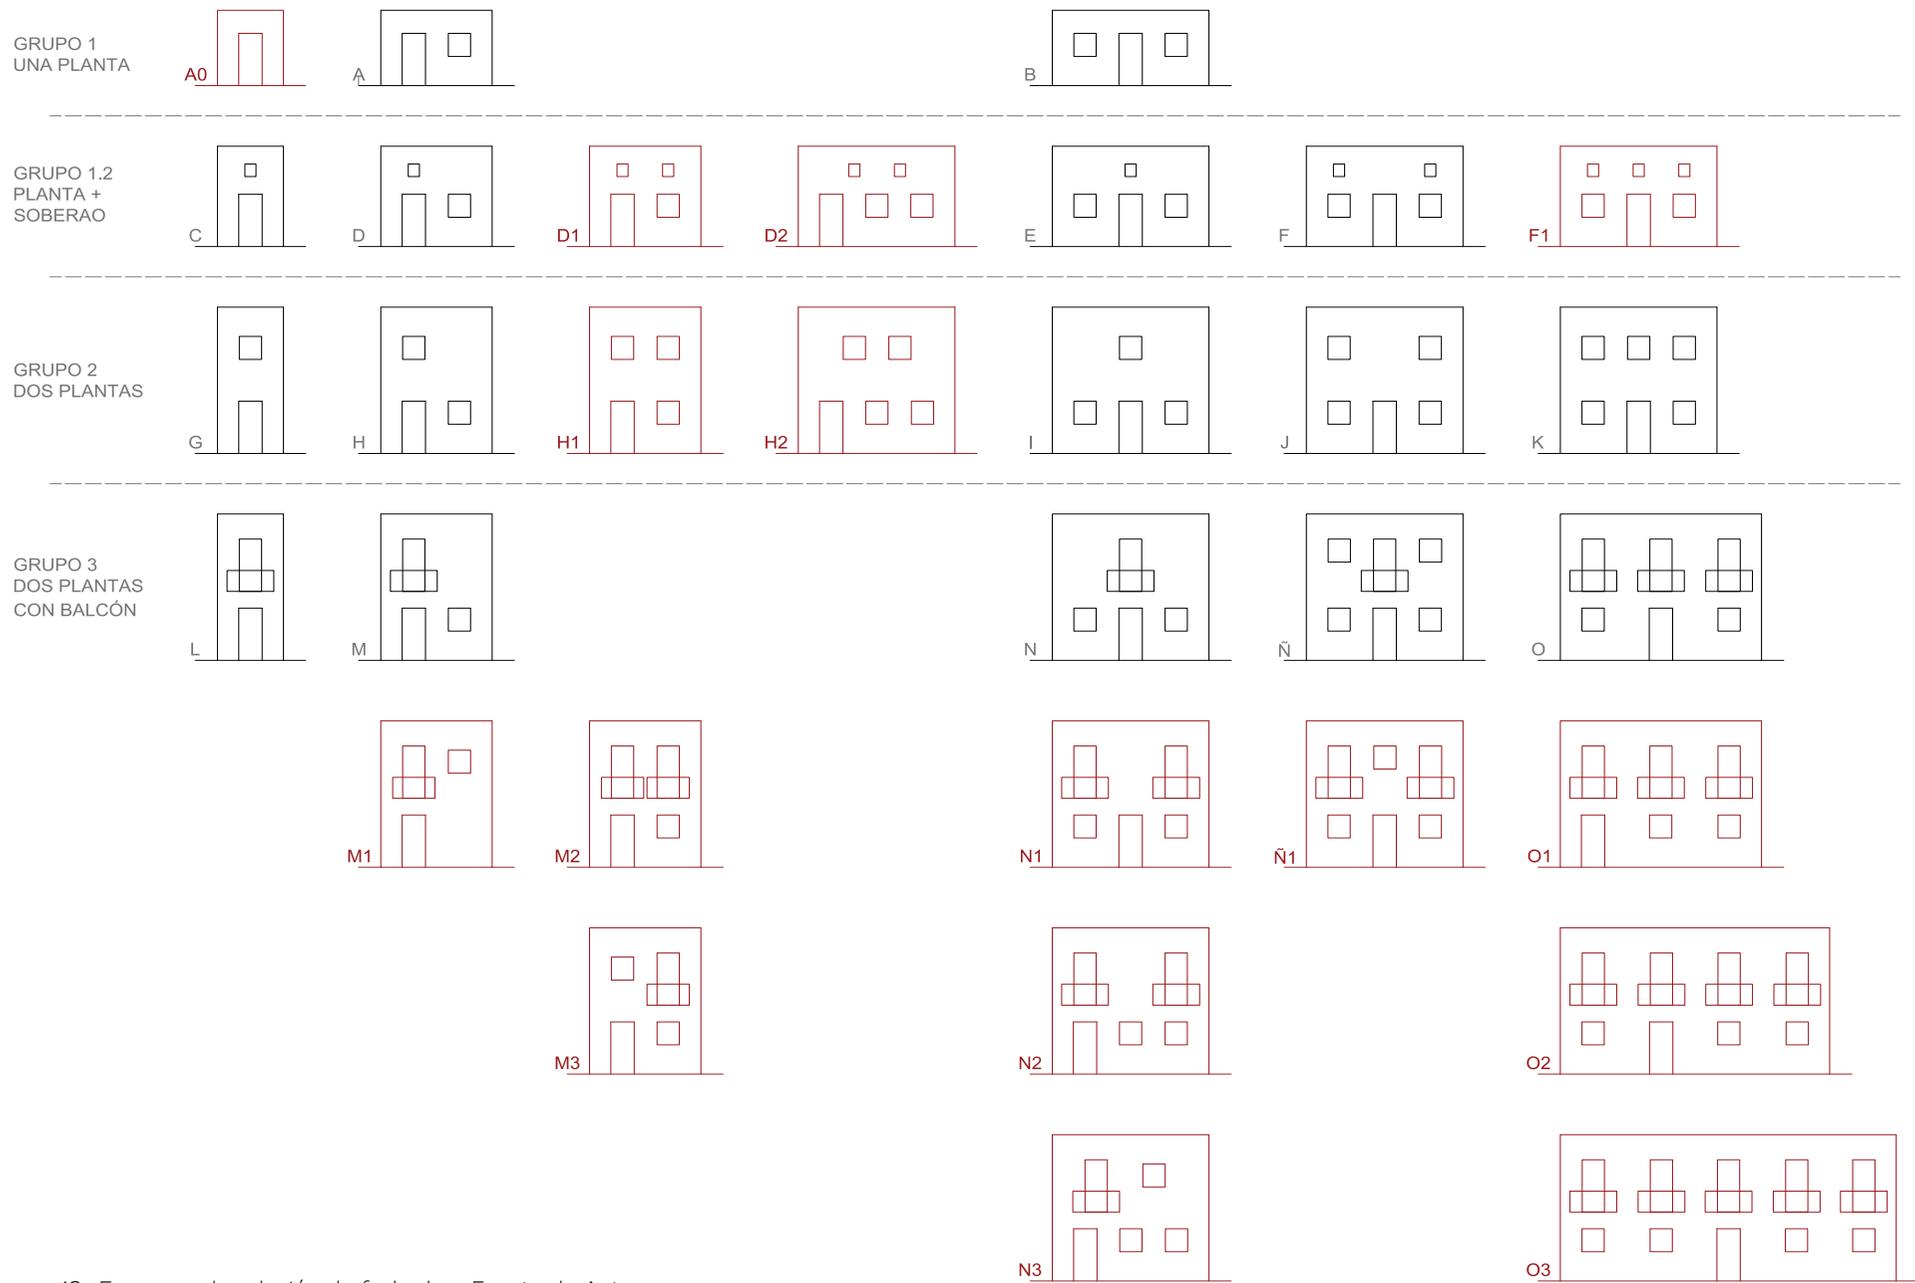
Figura 43. Esquema de relación de fachadas. Fuente de Autor.

A continuación, se aporta un esquema con la relación de crecimiento de fachada y evolución de la misma, marcando en rojo las viviendas que se propone añadir a la clasificación existente (fig. 43)

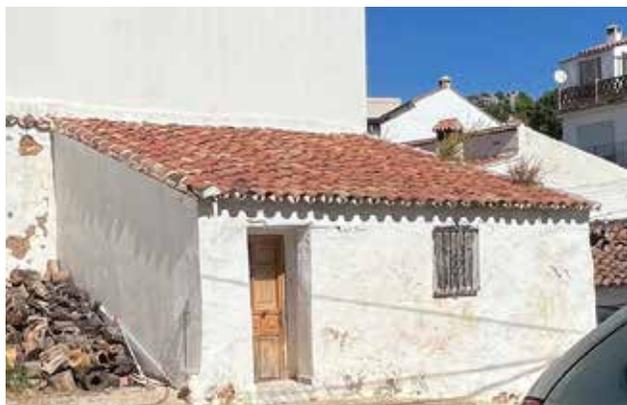
Figura 52. Calle La Laguna, 2. Fachada tipo A. Fuente de Autor.

Entre todos los tipos de fachada, tal y como se muestra en la figura 51, destacan y predominan las viviendas de tipo M2 (fig. 55), perteneciente al grupo 3, de viviendas de dos plantas con balcón. En este caso se trata de viviendas de dos plantas, de acceso lateral, con una venta en planta baja y dos balcones en planta primera. Además, si se hace el análisis basado en los grupos de tipos de fachada, entre las viviendas de una planta, las que destacan son las de tipo A (fig. 52). En viviendas de una planta más soberao, destacan las viviendas de tipo D (fig. 53). Entre las de dos plantas, destacan las de tipo H1 (fig. 54).

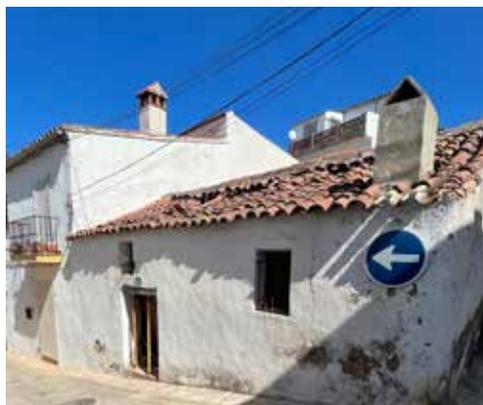
Figura 53. Calle Arrabaleta, 25. Fachada tipo D. Fuente de Autor.

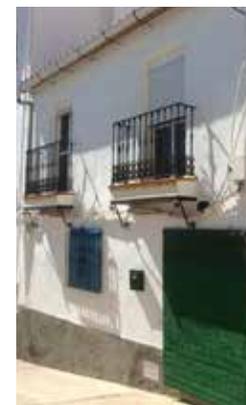
Figura 55. Calle Arrabaleta, 70. Fachada tipo D. Fuente de Autor.

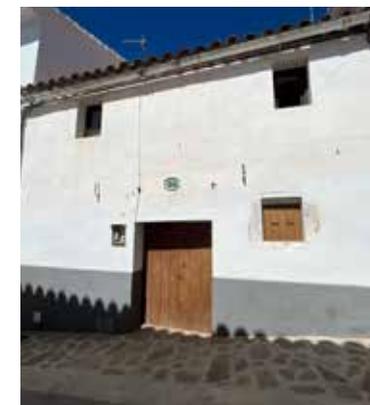
Figura 54. Calle Arrabaleta, 54. Fachada tipo H1. Fuente de Autor.

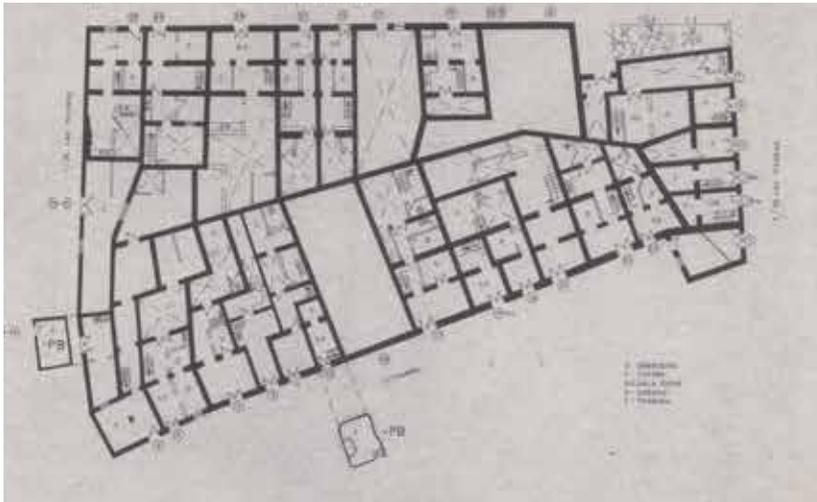
Figura 69. Planta baja. Estudio de Manzana - NNS, plano IV.1.4.2. Fuente: Ayuntamiento de Gaucín, 1986

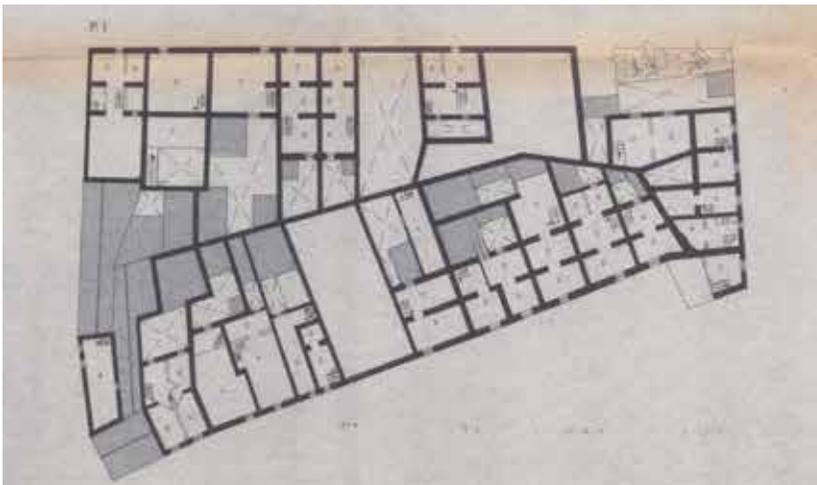
Figura 70. Planta primera. Estudio de Manzana - NNS, plano IV.1.4.2. Fuente: Ayuntamiento de Gaucín, 1986

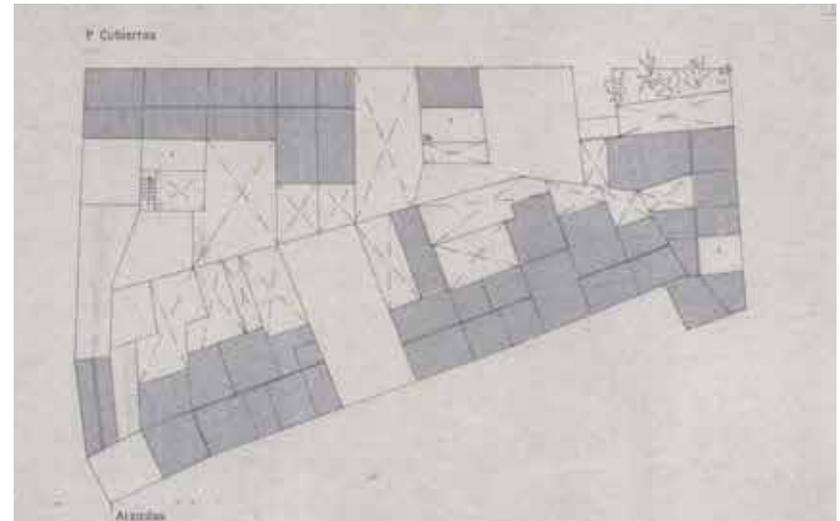
Figura 71. Planta de cubierta. Estudio de Manzana - NNS, plano IV.1.4.2. Fuente: Ayuntamiento de Gaucín, 1986

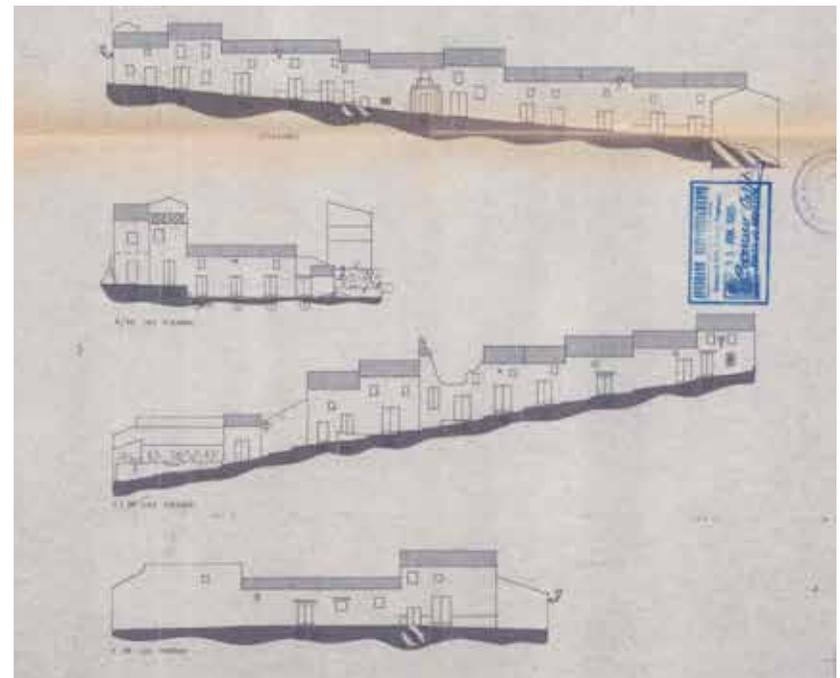
Figura 72. Alzados. Estudio de Manzana - NNS, plano IV.1.4.2. Fuente: Ayuntamiento de Gaucín, 1986

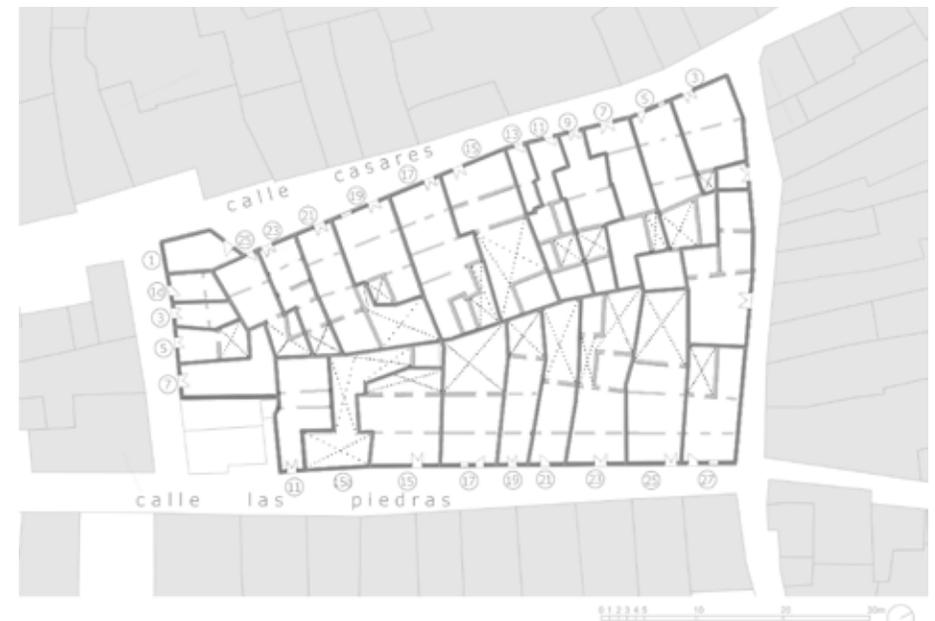
Figura 75. Hipótesis de estado actual del estudio de manzana en planta baja. Fuente de Autor

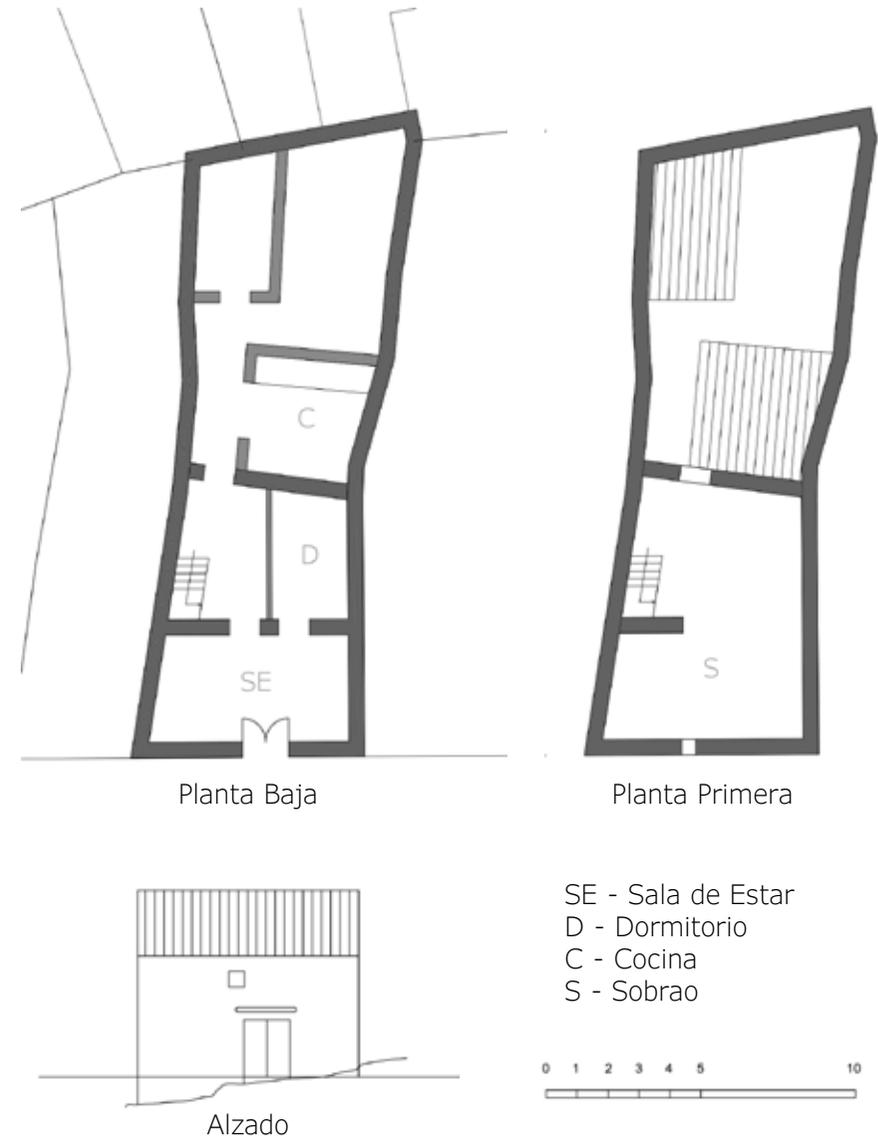
Figura 76. Planimetría actual de la vivienda seleccionada para el caso de estudio. Fuente de Autor.

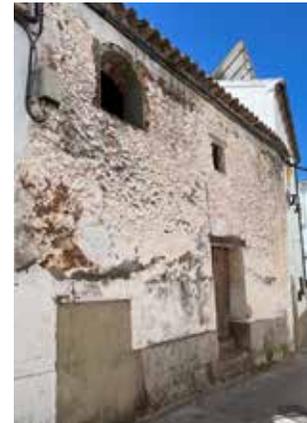
Figura 80. c/ Andrés Martín Silverio, 4. Fuente de Autor

Para discutir el proceso de tutela, se precisa conocer el estado de conservación de las edificaciones, a fin de proponer pautas para preservarlas, restaurarlas y que éstas perduren en el tiempo. Sobre todo, centrándonos en aquellas viviendas con un estado de conservación regular o malo, que cumplan con las características constructivas y formales vernáculas propias de los pueblos blancos andaluces, tal y como se observa en las siguientes imágenes (fig. 80, 81 y 82).
