LAS FUENTES DOCUMENTALES EN LA METODOLOGÍA DE INTERVENCIÓN PATRIMONIAL. ARQUITECTURA INDUSTRIAL INGLESA DEL SIGLO XIX EN ADUFE BAJO, SEVILLA

Abstract: *La Estación de Bombeo de aguas de “Adufe Bajo”, es un ejemplo de arquitectura industrial inglesa del siglo XIX construida en Sevilla y supone un hito arquitectónico en las infraestructuras de esta ciudad. Conocida por su enorme riqueza arquitectónica, valor tecnológico, histórico y de integración territorial, es la única Casa de Bombeo Cornish, de influencia inglesa para abastecimiento de agua localizada en Andalucía.*

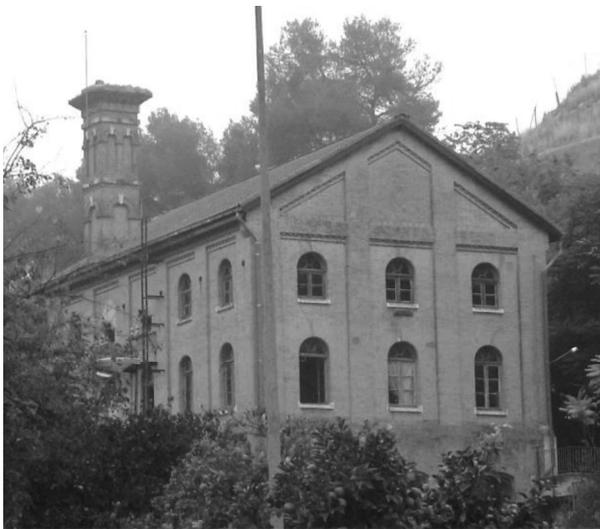
Figura 1: Vista general de la casa de bombeo

En este nuevo planteamiento de distribución de agua para el consumo humano, la estación de bombeo o casa de máquina Adufe se abastecerá de manantiales a distinta cota topográfica obligando a plantear la estación de bombeo con dos niveles de bombas para impulsar el agua al nuevo depósito de Adufe alto o la Catedral [Figuras 1 y 2].

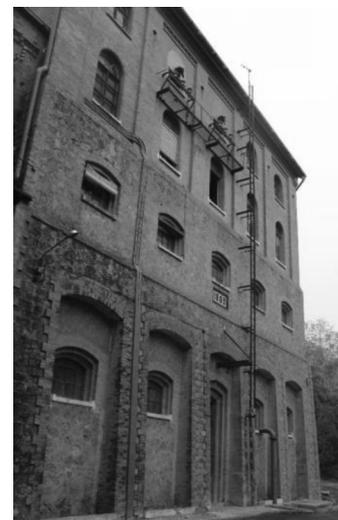
Figura 2: Fachada de ladrillo

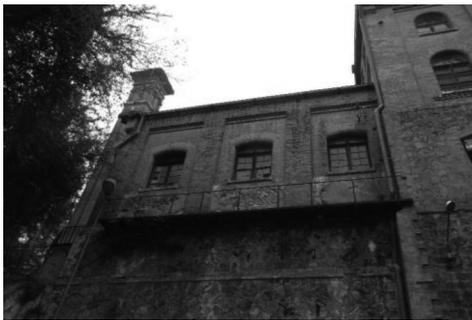
Figura 3: Vista de la fachada de acceso a la carbonería.

La Casa de Máquinas de Adufe representa un ejemplo único, no sólo en Sevilla, sino también en el resto de Andalucía, ya que poco tiene que ver con otros ejemplos de esta arquitectura inglesa del agua y que podemos encontrar en enclaves mineros como Río Tinto o Linares, modelos típicos ingleses. El sistema constructivo que nos encontramos en Adufe es un compendio de diferentes soluciones constructivas que se van adaptando a los distintos requerimientos de los espacios, creando un conjunto rico en diversidad de estancias, huecos y corredores. Dentro de este conjunto, los elementos estructurales horizontales son diversos y varían según las zonas: bóvedas de ladrillo, forjados metálicos, estructuras de cerchas y correas, etc. En los elementos estructurales verticales se apuesta por una única solución, la fábrica resistente, que se convierte en el principal protagonista en el sistema estructural del edificio y que va adoptando diferentes soluciones constructivas a medida que va creciendo en altura (Figuras 3, 4 y 5).

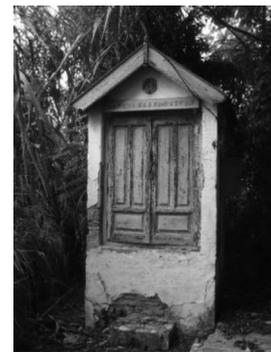
Figura 5: Cuarto de contador de abastecimiento

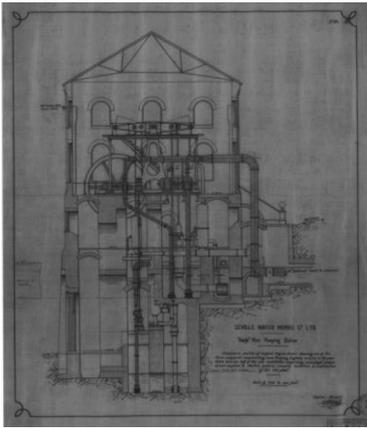
Figura 6: Sección del proyecto original de 1882. Fuente: Emasesa. Plano sig. 399

La arquitectura de Adufe es un ejemplo único, que pone en valor el uso de elementos poco comunes en otros ejemplos de la arquitectura industrial de la época, como son las bóvedas de fábrica de ladrillo, los forjados de bovedillas o la fábrica exterior de ladrillo visto. Todas aquellas intervenciones que se propongan sobre la Casa de Máquinas deberán respetar estos conceptos que hacen del edificio algo único, facilitando a la vez la restauración y conservación de éstos (Figuras 6, 7 y 8).

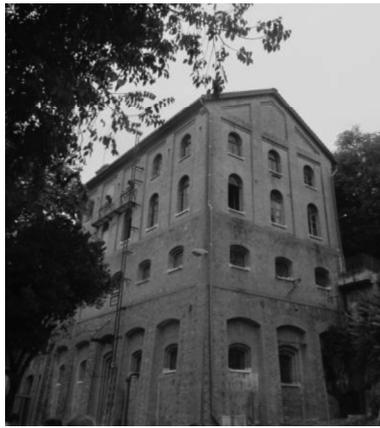
Figura 7: Imagen del estado actual del edificio.

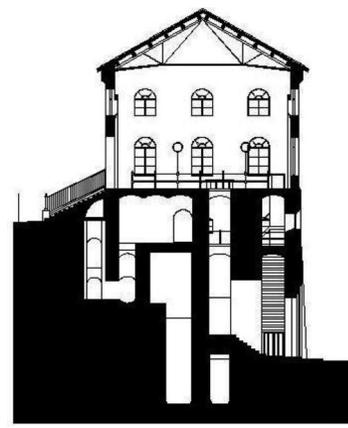
Figura 8: Restitución de la sección en su estado actual.

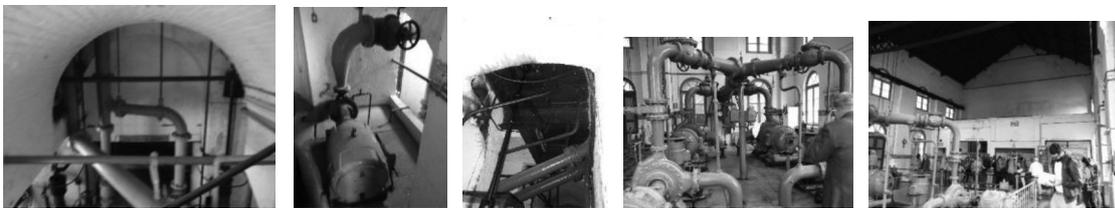
Figura 9: Distintos elementos de la maquinaria interior tras la incorporación de la electricidad como energía en 1928.

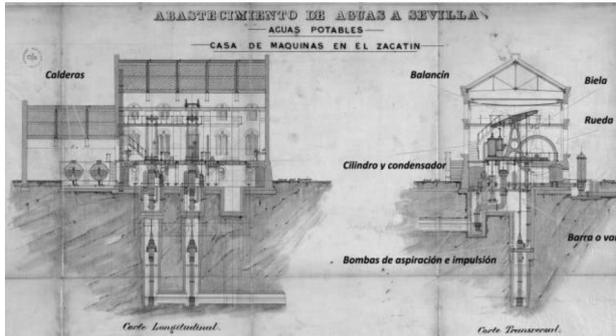
Figura 10: Secciones originales del proyecto de 1882. Fuente: Emasesa. Plano sig. 399

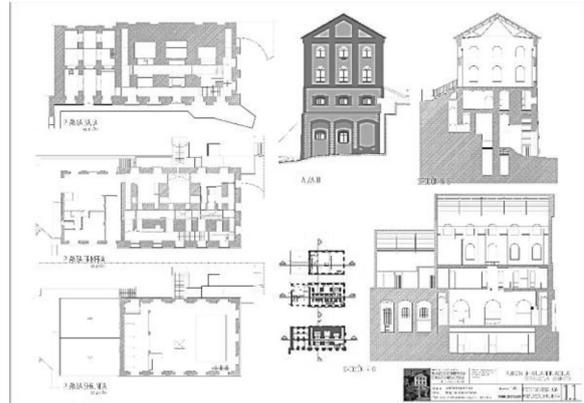
Figura 11: Secciones restituidas del estado actual para el levantamiento de lesiones y diagnóstico del edificio.

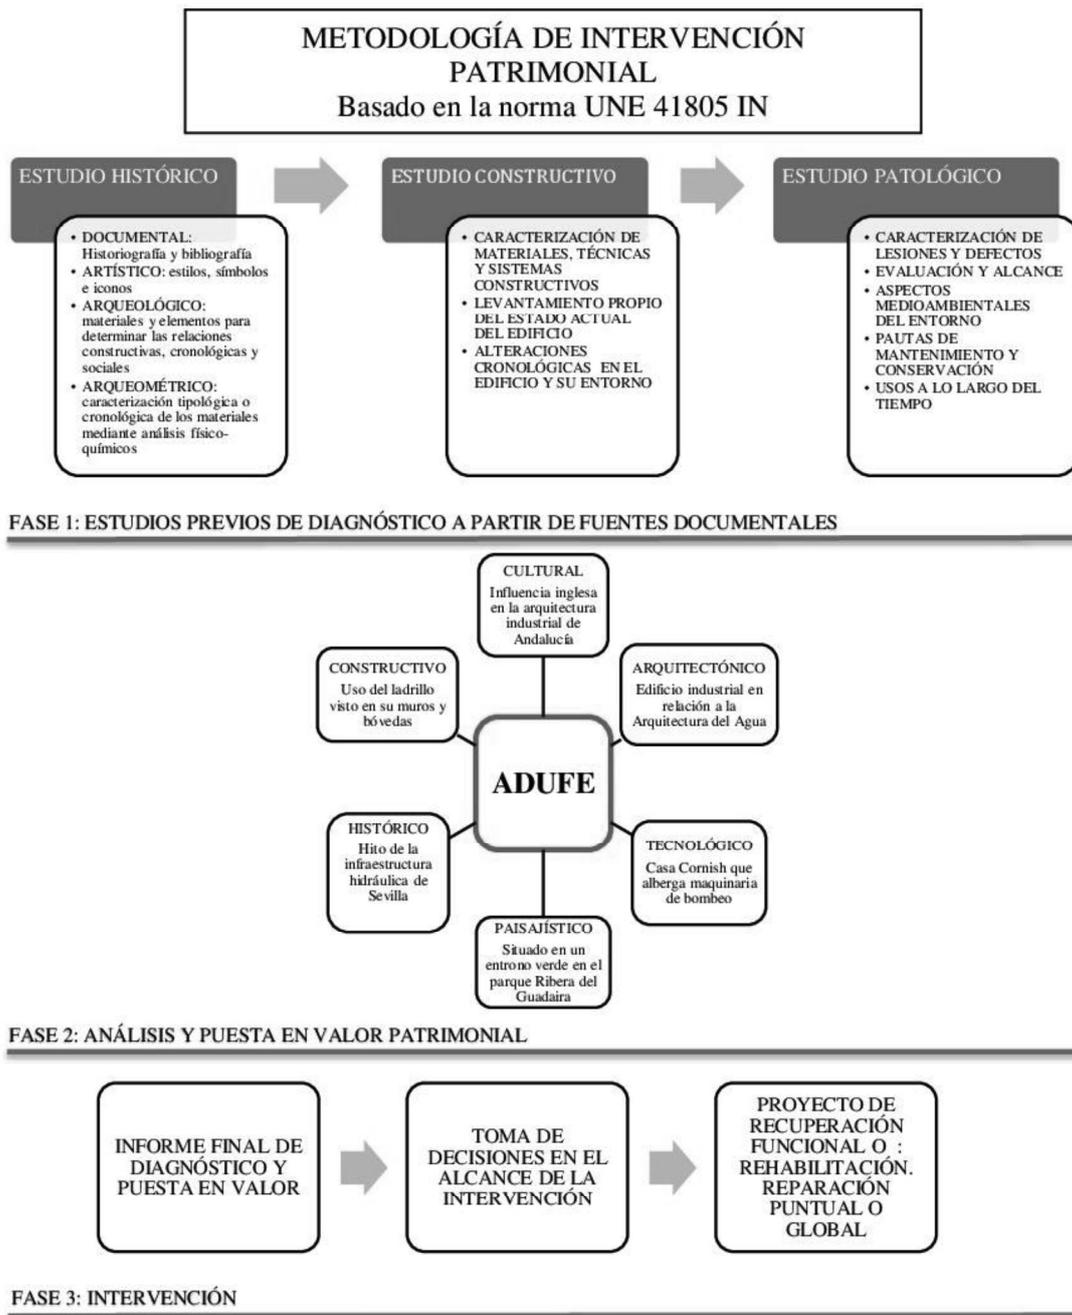
Figura 12: Diagrama Metodológico que muestra el ciclo de trabajo utilizado para la investigación del patrimonio industrial desde el conocimiento de sus fuentes y aplicado a la investigación. Fuente: autores

Tras realizar un estudio exhaustivo de este edificio, centrado en el conocimiento de sus valores históricos, territoriales, arquitectónicos y técnicos, a partir de fuentes documentales, se plantea una metodología de intervención para su recuperación y rehabilitación basada en la norma UNE 41805 IN y recogida en el esquema de la Figura 12.
