EXTRAORDINARIA RUTINA

EXTRAORDINARY ROUTINE

Sobre conservación y conservación preventiva en

la Catedral de Sevilla

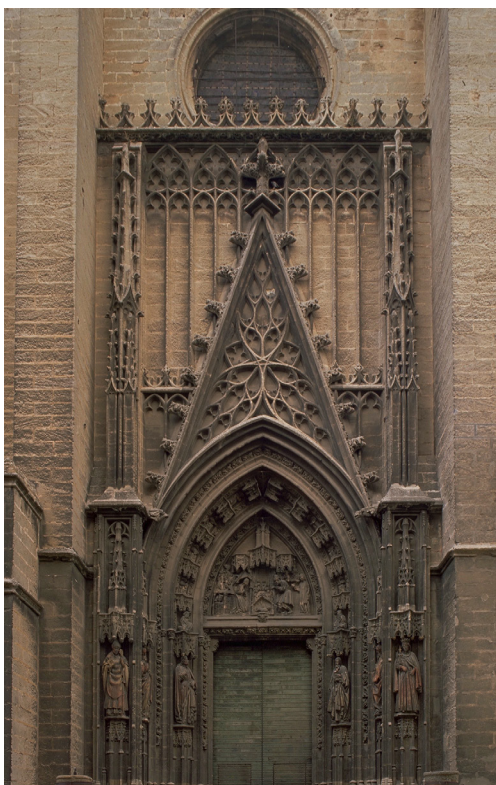
Fig. 1 Portada del Nacimiento antes de iniciar la intervención

Entre los años 1992 y 1994, la Consejería de Cultura y Medio Ambiente de la Junta de Andalucía realizó un estudio de las portadas del Nacimiento (**Figura 1**) y del Bautismo (Pérez Rodríguez *et al.* 1993) con el objetivo de efectuar un diagnóstico de su estado de conservación. Ambas portadas están construidas en una biocalcarenita muy porosa procedente del Cerro de San Cristóbal del Puerto de Santa María. Lo más destacado de ellas son los tímpanos y la decoración escultórica de las jambas, todo ello modelado en una marga de las proximidades de Santiponce.

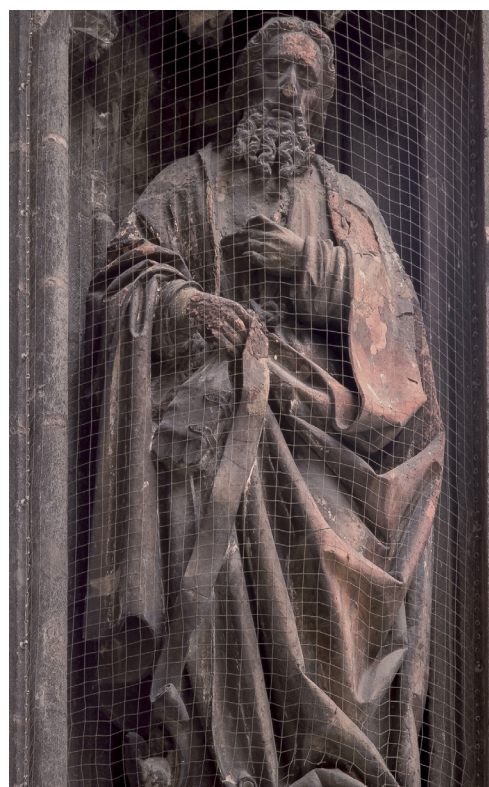
Fig. 2 Portada del Nacimiento. Escultura antes de la intervención

De los datos obtenidos en el estudio se deducía que la portada del Nacimiento presentaba un grado de deterioro mayor que la del Bautismo, aunque era evidente que ambas debían ser intervenidas. En este sentido, se proponía desmontar las esculturas de terracota de las jambas para poder ser restauradas en un taller y ubicarlas posteriormente en su emplazamiento original (**Figura 2**). Esta propuesta fue la base para que desde distintas instancias se planteara la posibilidad de conservar los originales en el interior de la catedral, colocando en su lugar unas reproducciones, al igual que ya se había hecho con anterioridad en otras portadas emblemáticas como la de los Apóstoles de la Catedral de Valencia.

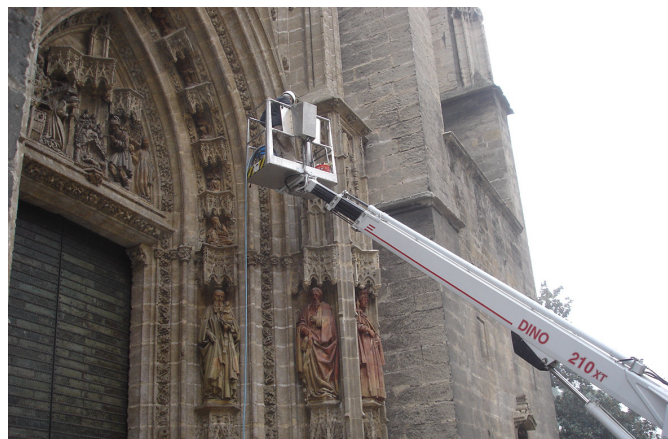
Fig. 3 Imagen del control del año 2005 en la portada del Nacimiento

Transcurrido un año de la restauración se efectuó una primera inspección de la Portada del Nacimiento, coincidiendo con el inicio de la restauración de la Portada del Bautismo (Figura 3). El cálculo sobre la velocidad de deposición de contaminantes había sido demasiado optimista. La portada se abre a la Avenida de la Constitución, arteria principal de la ciudad, por la que en aquella época transitaban gran cantidad de vehículos. Las superficies horizontales ya se encontraban totalmente recubiertas por una gruesa capa de suciedad que comenzaba a compactarse por la alta humedad relativa, característica de la climatología de Sevilla.

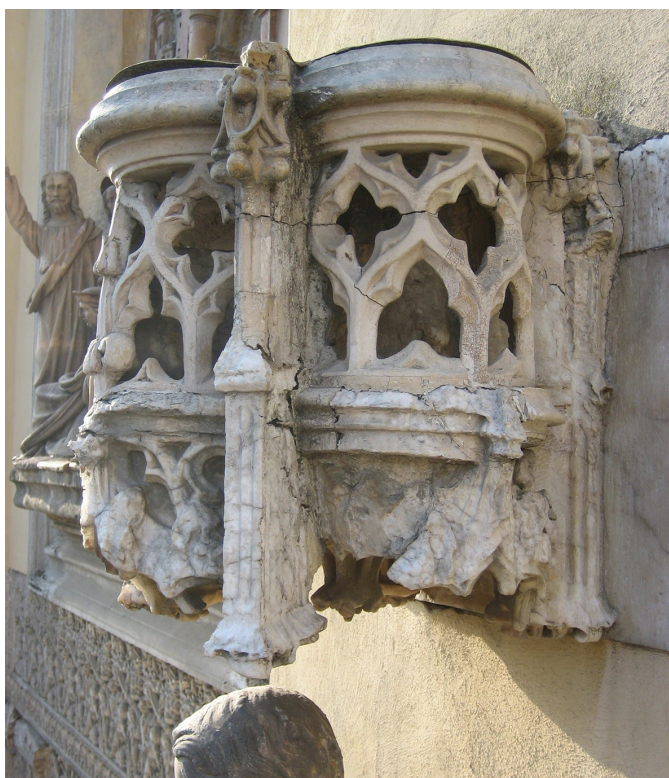
En el año 2006 y ante los buenos resultados obtenidos, los responsables de la conservación de la catedral incluyeron en este programa la Portada del Perdón que había sido restaurada en el año 1990 bajo la dirección de la Junta de Andalucía, y que presentaba signos evidentes de degradación de los elementos de alabastro, de las yeserías y de las figuras de terracota, lo que obligó a acometer obras de mantenimiento de mayor envergadura para estabilizar el conjunto (Figura 4)

Fig. 4 Puerta del Perdón. Estado previo al mantenimiento 2006

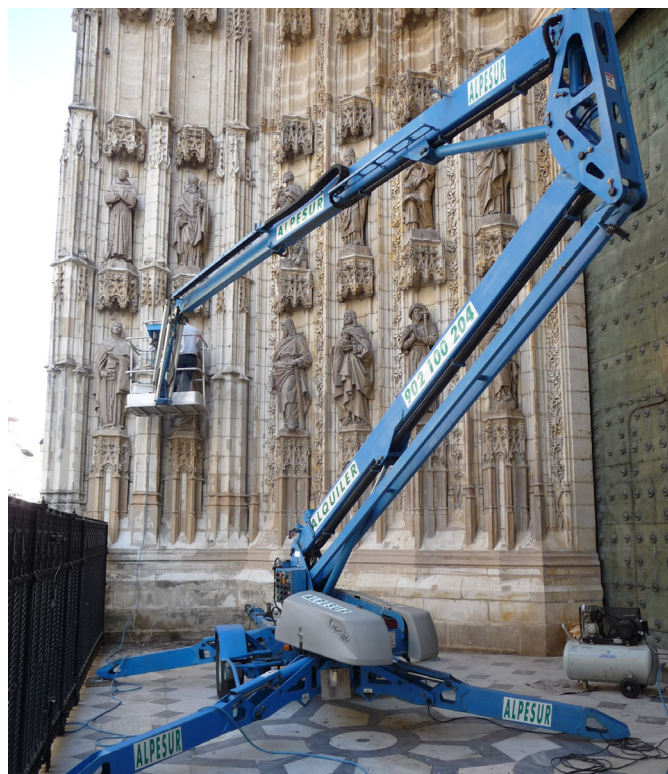
Fig. 5 Portada la Asunción. Plataforma elevadora 2016

Ya en el año 2016 se unió a este programa la portada de la Asunción, restaurada en el marco de la intervención de la fachada de poniente que se llevó a cabo entre los años 2006 y 2010, con la colaboración de la Fundación Caja Madrid. (Figura 5)

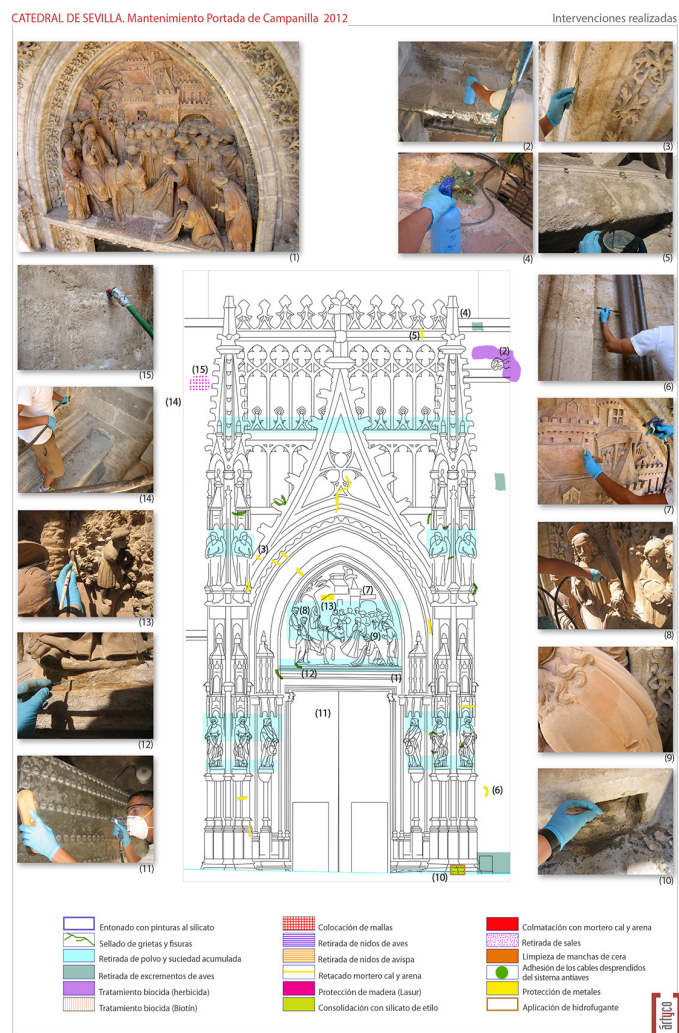
Fig. 8 Portada de Campanilla. Cartografía de intervención 2012

Pero es evidente que parte del éxito y eficacia del sistema está en la continuidad de los equipos humanos que los desarrollan y consiguientemente en la transmisión de los conocimientos que estos han ido adquiriendo a lo largo del tiempo. Esta continuidad facilita la incorporación a los equipos estables de nuevos profesionales que de manera paulatina van sustituyendo a aquellos profesionales que por distintas circunstancias se desvinculan del proyecto. Estos nuevos profesionales aportan sus experiencias y conocimientos con lo que el programa se enriquece continuamente. (Figura 8)

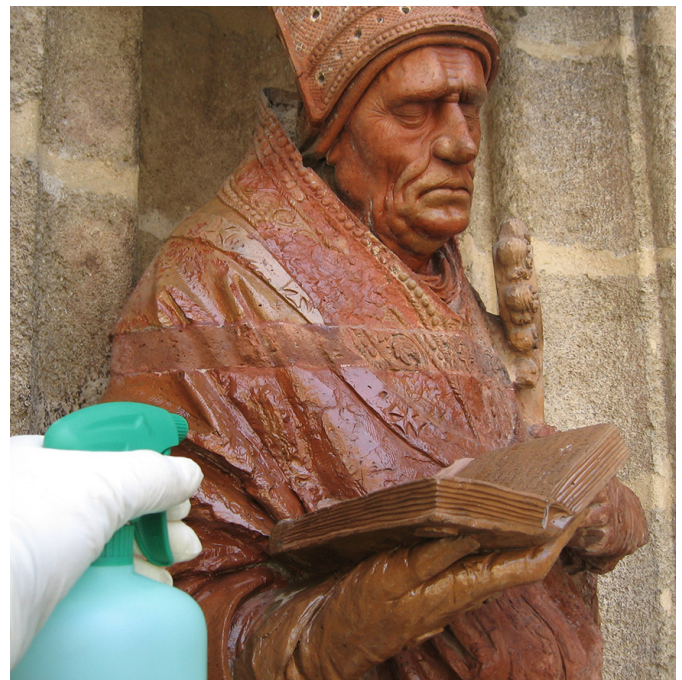
Fig. 9 Portada del Bautismo. Tratamiento de hidrofugación 2009

Hasta 2016 las intervenciones de mantenimiento programado se centraban en la retirada de depósitos o eflorescencias, consolidaciones puntuales, sellados de pequeñas grietas y fisuras, fijaciones de policromía, ajustes del sistema electrostático, protección de maderas y metales, aplicación de biocida, tratamientos para reducir la absorción de agua de las superficies –hidrofugación– o para reconducirla y en la reparación o modificación de los sistemas de evacuación de aguas pluviales, instalando en algunos casos láminas de plomo. A partir de la incorporación de la portada de la Asunción estos trabajos se han completado con otros dirigidos a asegurar la estabilidad de las esculturas de esta portada. (Figura 9)

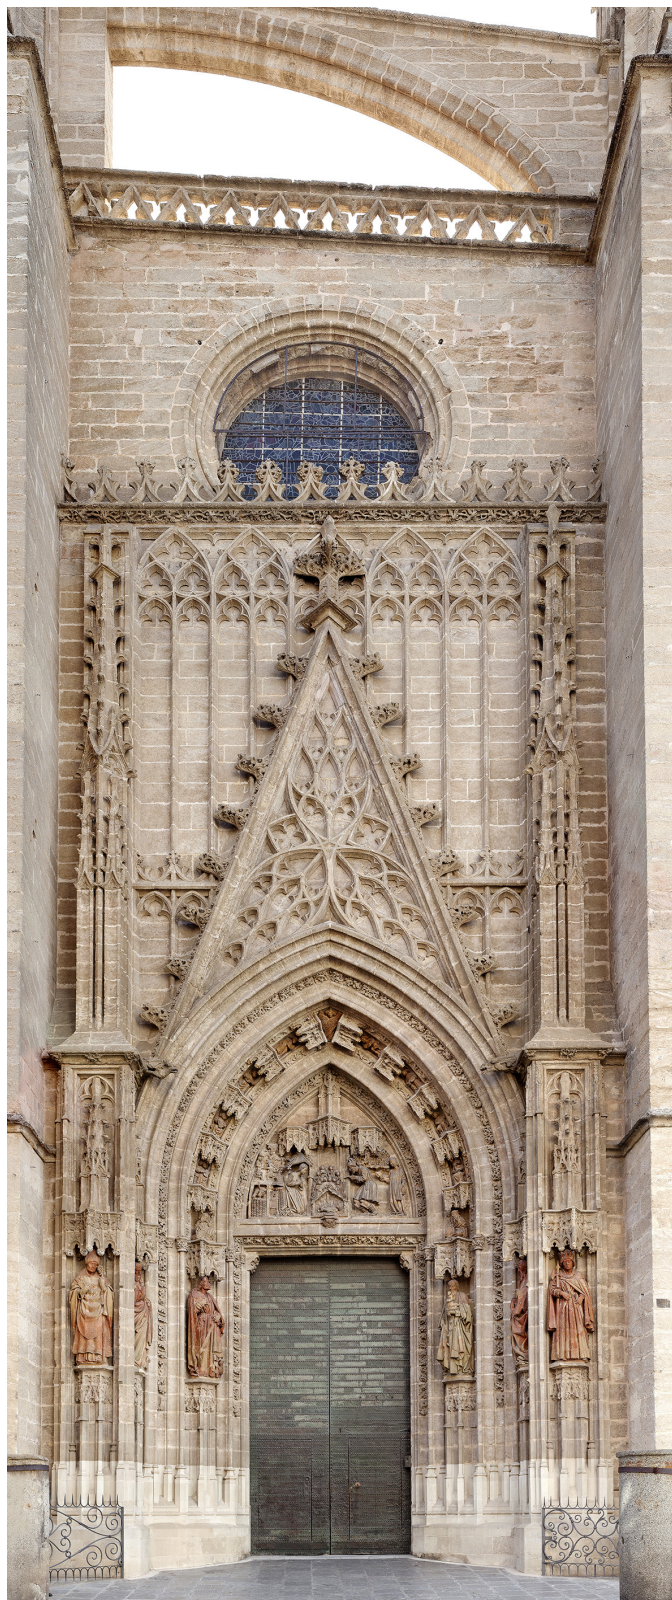
Fig. 10 Portada del Nacimiento tras el mantenimiento de 2011
