Fons scientiae: análisis documental en los proyectos de intervención patrimonial

María Dolores Robador González

Antonio J. Albaronedo Freire

En este capítulo se abordan las fuentes de conocimiento donde la observación del edificio y otros registros documentales aportan información imprescindible para los proyectos de intervención patrimonial: el propio edificio, los archivos, las fototecas, la iconografía, la prensa, la bibliografía y la crítica arquitectónica. A través de los cuadros de ilustraciones se exponen cinco ejemplos de restauraciones en el Real Alcázar de Sevilla, donde la investigación gráfica y documental fueron clave para los proyectos de restauración.

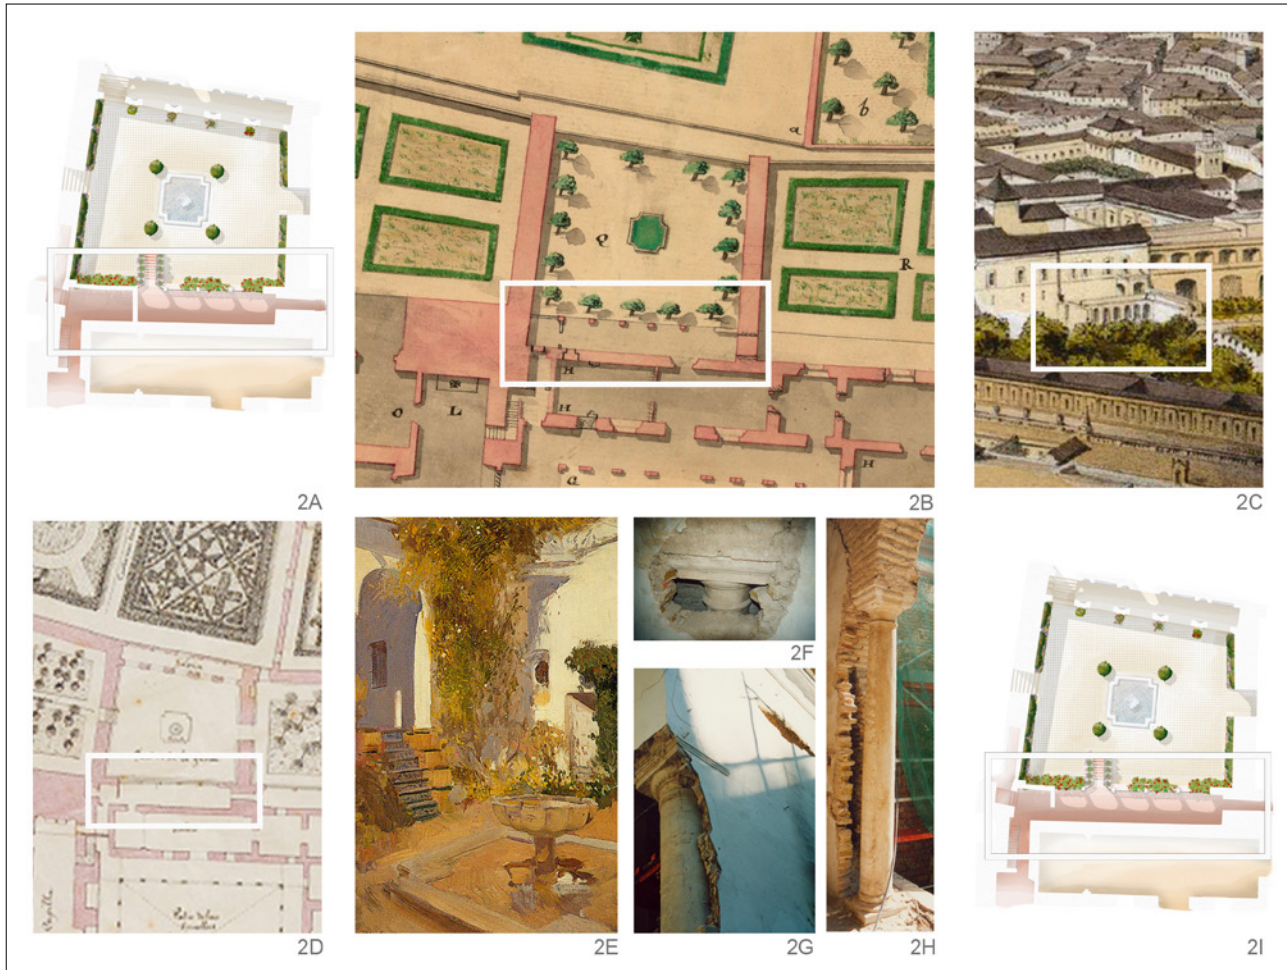
Figura 2. Descubriendo arcos y columnas del siglo XVI en el patio de Troya. 2A) Plano del estado anterior a la intervención. Al iniciar el proyecto de restauración de este patio, durante la investigación documental y gráfica se comprobó que en la galería de cuatro arcos habían existido además otros dos arcos que estaban cegados. 2B) Estos arcos ocultos fueron dibujados en el plano de Sebastián Van der Borcht, año 1759, Archivo de Patrimonio Nacional, donde se representaron seis arcos y cinco columnas, y el trazo superpuesto del cerramiento del arco en el extremo derecho o noreste. 2C) En la litografía de A. Guesdon (1852-1865) de la Biblioteca Nacional de España también había seis arcos y cinco columnas. 2D) Por el contrario, en el plano de Joaquín Fernández, año 1872, Archivo de Patrimonio Nacional, ya solo se representaban cinco arcos y cuatro columnas, con el arco del noreste cegado. 2E) En el óleo de Joaquín Sorolla «Rincón de Grutesco del Alcázar de Sevilla», año 1910, Museo Sorolla de Madrid, aparecen los dos arcos del noreste cegados. 2F, 2G y 2H) Fruto de esta investigación se proyectó recuperar las dos columnas ocultas y el arco que media entre ellas. Siguiendo una técnica arqueológica se hallaron en su sitio las columnas de mármol completas y perfectas, que se dejaron vistas, igual que el arco de ladrillo que soportan. 2I) Plano de la intervención. La restauración se realizó en 2003 y 2004.

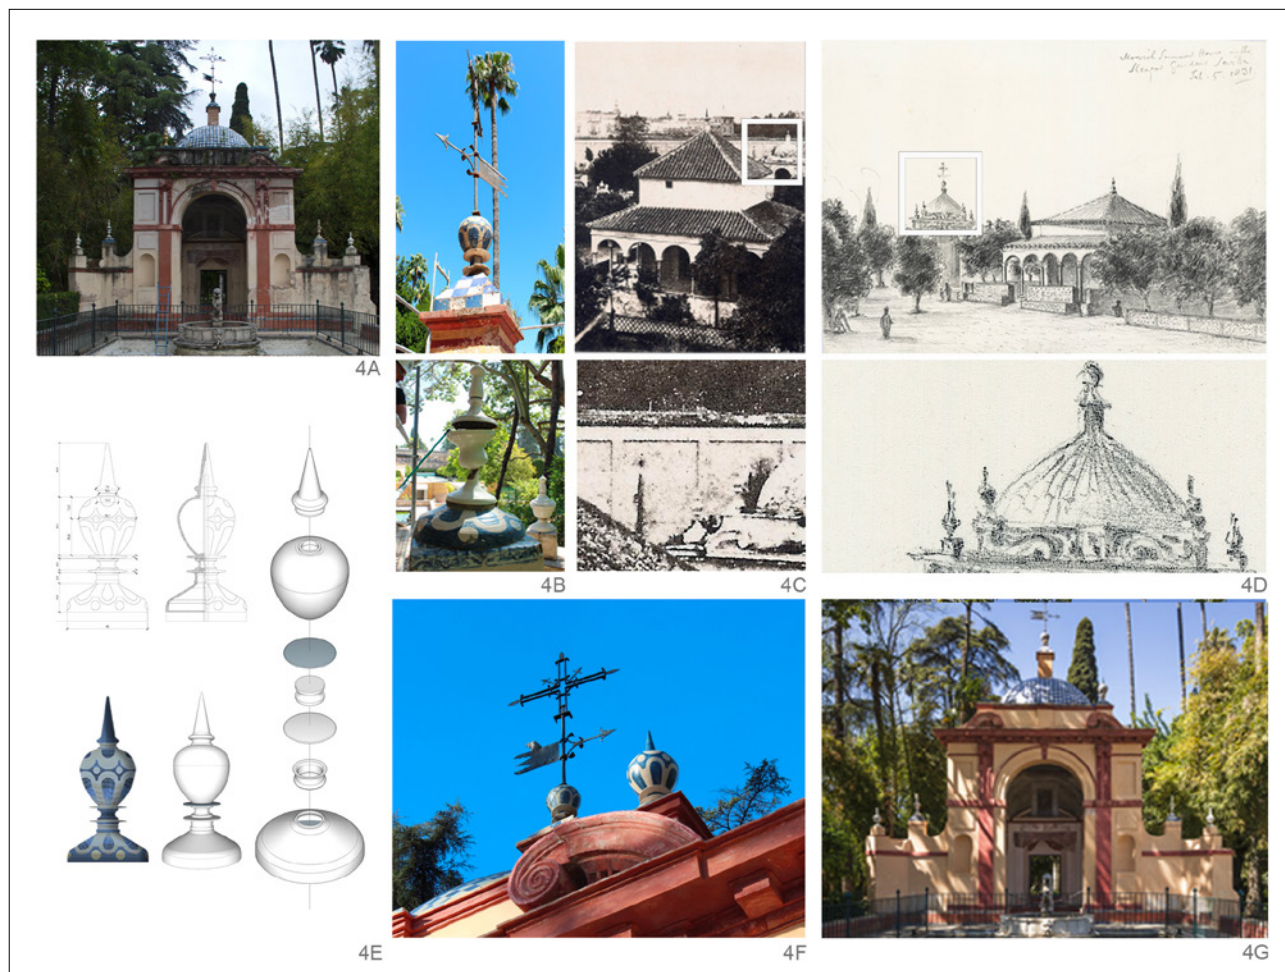
Figura 4. Recuperación de los pináculos cerámicos de Benito Valladares en el Cenador del León. 4A) Fotografía del estado antes de la intervención. Los cuatro pináculos esquineros originales que remataban la cubierta fueron sustituidos por otros neoclásicos que se encontraban muy degradados. 4B) De aquellos originales del siglo XVII se conservaban restos materiales: dos basas y el remate completo de la veleta. La datación de estas piezas cerámicas se realizó a través de la certificación del veedor Esteban de Mendoza, conservada en el Archivo del Real Alcázar, donde se indica que, entre 1645 y 1646, Benito Valladares vendió al Alcázar azulejos, ladrillos y catorce bolas grandes «con todas sus adherentes» para los cenadores del León y el Ochavado. 4C y 4D) Numerosas fotos históricas y dibujos confirmaron que los pináculos fueron sustituidos, con lo que varió el diseño y la ubicación. Entre las fuentes gráficas destaca una fotografía del Vizconde de Vigier, 1850-1851, de la colección Duque de Segorbe y el dibujo a lápiz de Richard Ford, colección de la familia Ford, Londres. 4E) Los restos conservados in situ de los diferentes elementos que conforman estos remates permitieron realizar el diseño de los nuevos pináculos siguiendo los originales de Valladares. 4F y 4G) Fotografía después de la intervención. Nuevos pináculos esquineros ornamentando el Cenador del León. La restauración se realizó en 2017 y 2018.

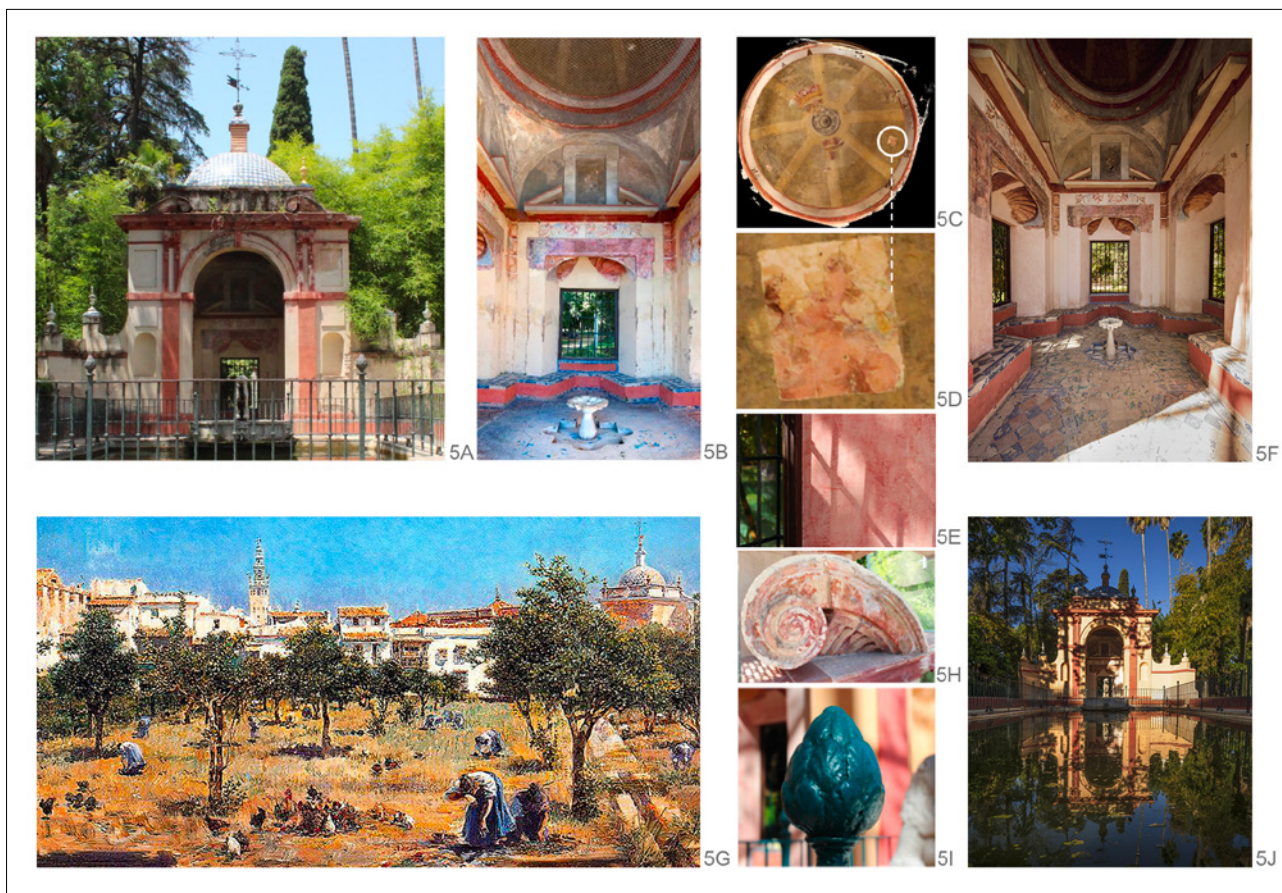
Figura 5. En busca del color y pinturas del Cenador del León. 5A) Fotografía del estado antes de la intervención. Consecuencia de acciones destructivas ocasionadas por los efectos del agua y de anteriores intervenciones, solo quedaban vistos unos pocos restos de revestimiento original. 5B) Fotografía del estado antes de la intervención. En el interior del cenador la humedad por capilaridad había deteriorado las partes bajas de los revestimientos. 5C y 5D) Los estudios científicos y las catas depararon sorprendentes pinturas al fresco originales ocultas, con bellos dibujos y delicados colores, como el maravilloso ángel niño que había sido cubierto por otras pinturas, probablemente neoclásicas, del siglo XIX. En el archivo del Real Alcázar se localizó la memoria del pintor Juan de Medina presentada el 11 de enero de 1646 y la certificación del veedor Esteban de Mendoza. Estos dos documentos analizados por la profesora Marín Fidalgo permitieron datar las pinturas entre noviembre de 1644 y enero de 1646 y conocer los temas de la ornamentación, dedicados al amor y protagonizados por dioses, cupidos y ninfas. En el interior están a la vista algunos restos originales, otros están cubiertos por pinturas posteriores y los demás no se conservan. La decoración pictórica del exterior ha desaparecido por completo. 5E) En el interior, donde se perdieron las pinturas, se aplicó mortero de cal y estuco, con un acabado muy sutil con pigmentos minerales en el que se utilizó, para la reintegración cromática, el criterio de abstracción con los colores usados por Juan de Medina. 5F) Estado de las pinturas del interior después de la restauración. 5G) En el óleo de José Villegas Cordero, 1895 [colección particular, Madrid], los colores del cenador coinciden con los descritos por Juan de Medina y con las pinturas de las enjutas de los arcos interiores. 5H) Restos de estucos en el frontón curvo abierto. 5I y 5J) Fotografías después de la intervención. La restauración del pabellón consiguió devolver al Cenador del León la atmósfera otorgada por Juan de Medina, con lo que se logró la armonía cromática con los demás elementos del jardín. La restauración se realizó en 2017 y 2018.
