Trabajo Fin de Máster
Máster en Ingeniería Industrial

Estudio de la respuesta ante carga cíclica T-T de láminas ultradelgadas en probetas con taladro fabricadas con laminados cuasi-isótropos de material compuesto

Dpto. Mecánica de Medios Continuos y Teoría de Estructuras
Escuela Técnica Superior de Ingeniería
Universidad de Sevilla

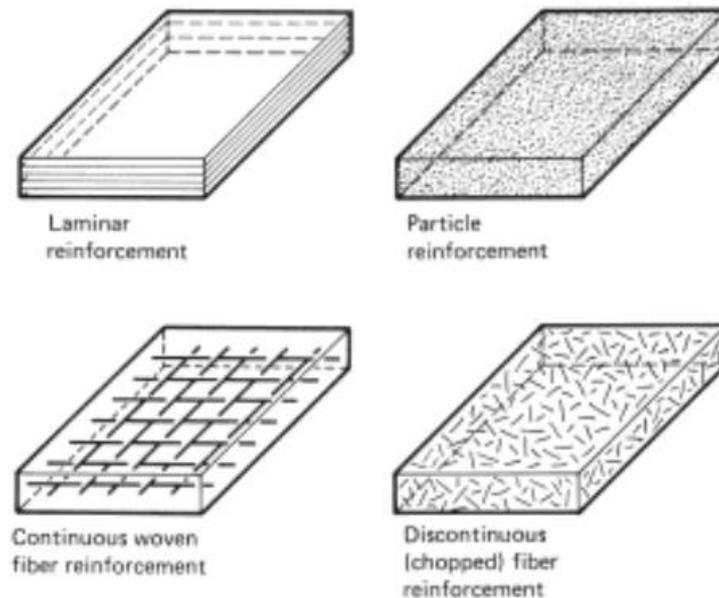
Figura 1: Esquemización de diversas configuraciones matriz-refuerzo [1].

Teniendo en cuenta la geometría del refuerzo, estos materiales se pueden clasificar entre aquellos reforzados por fibras y aquellos reforzados por partículas (Figura 1). Sin embargo, son aquellos reforzados por fibras, en concreto por fibras de carbono embebidas en una matriz polimérica, los que se usan predominantemente dentro de la industria aeronáutica.

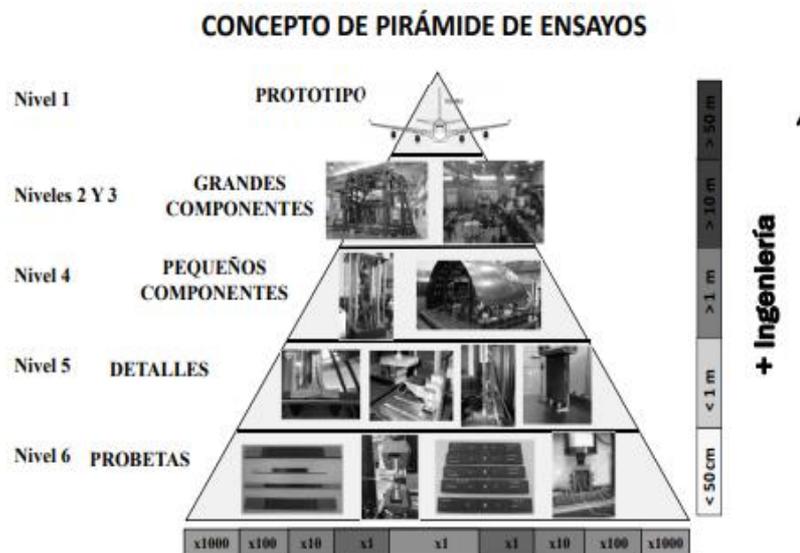
Figura 2: Pirámide de ensayos [1].

Finalmente, es conveniente introducir un concepto transversal durante cualquier diseño que implique el uso de materiales compuestos, la pirámide de ensayos (Figura 2), donde se representa el proceso de validación de un producto mediante ensayos que certifiquen la aptitud de los componentes que lo integran. Dichos ensayos pueden ser tanto destructivos como no-destructivos, en función de si se quiere estudiar cómo se produciría el fallo en un determinado componente, o de si se pretende validar el comportamiento de este bajo una serie de cargas y condiciones determinadas.

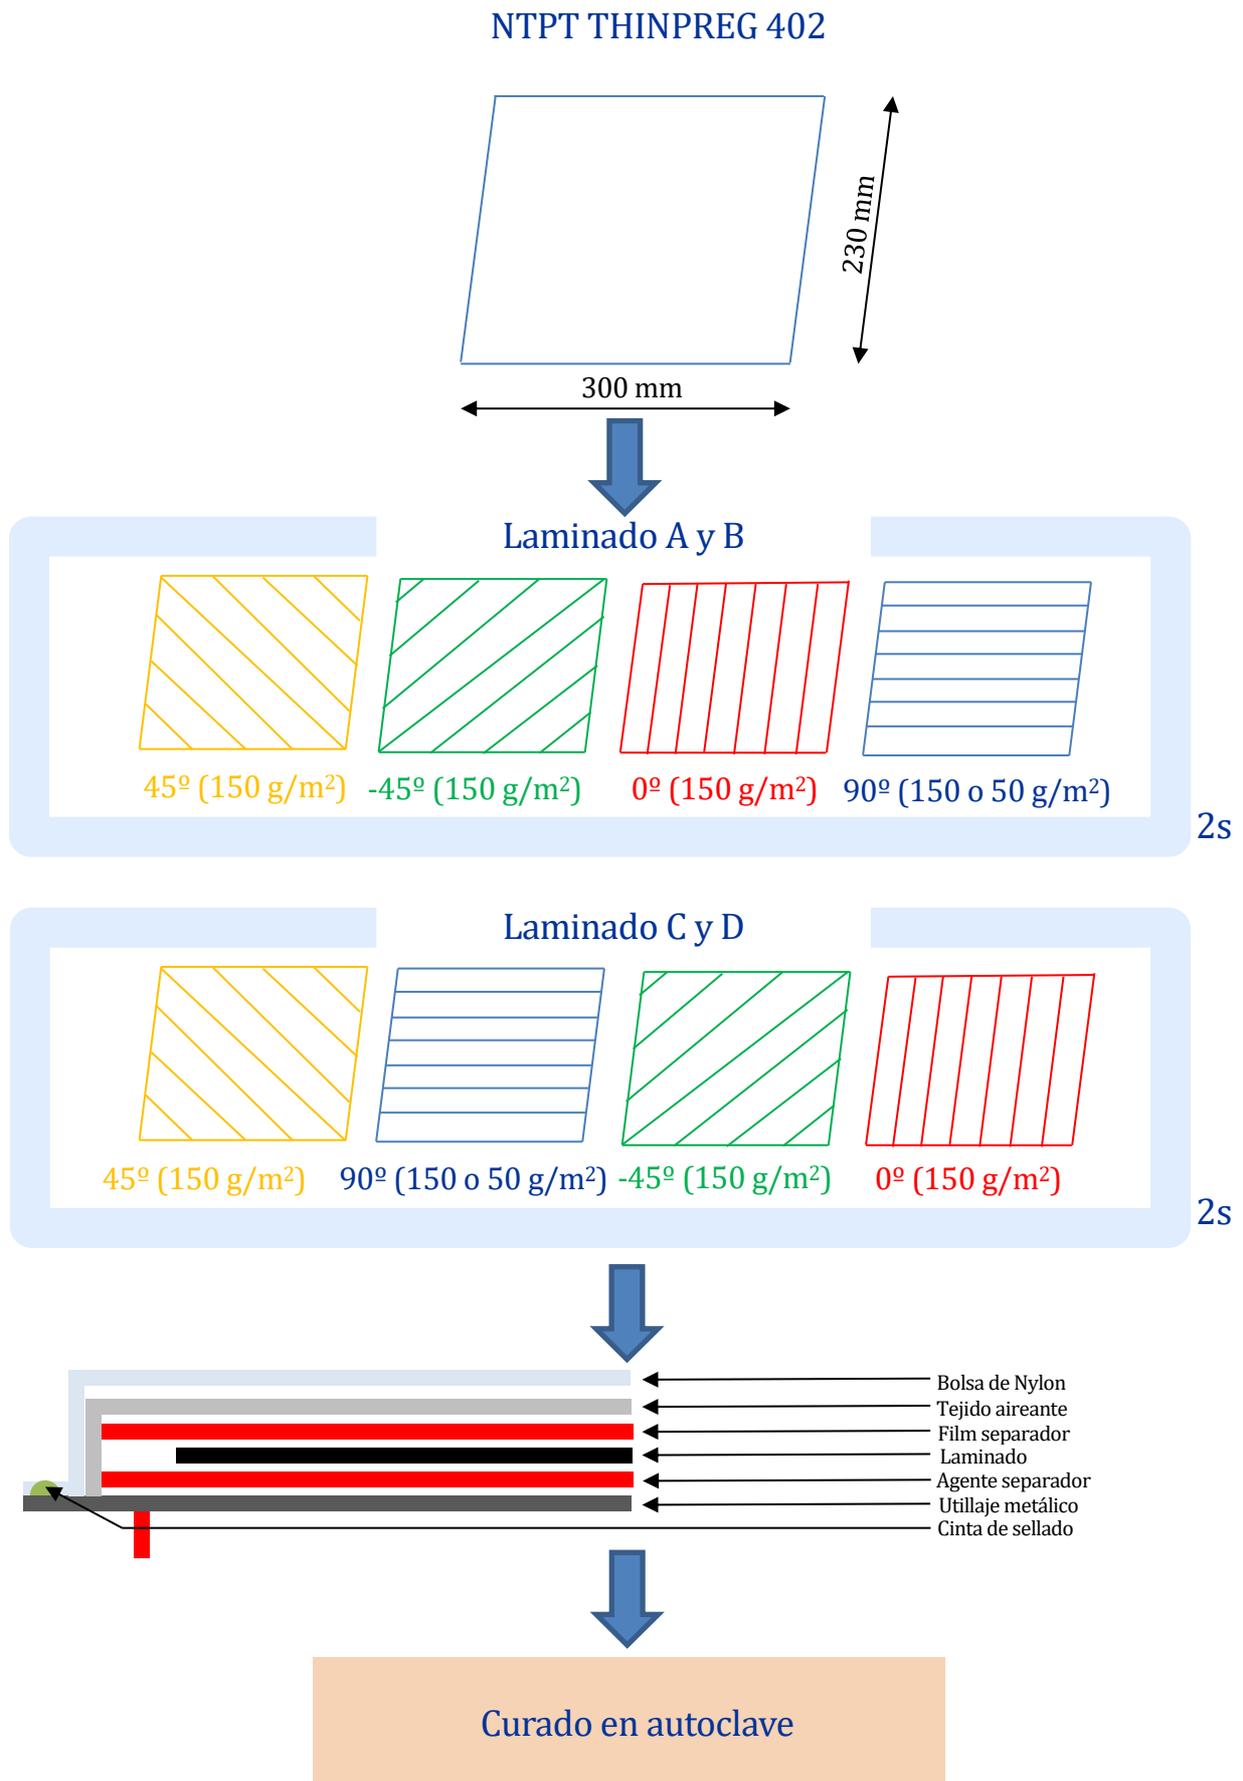
Figura 6: Proceso de fabricación.

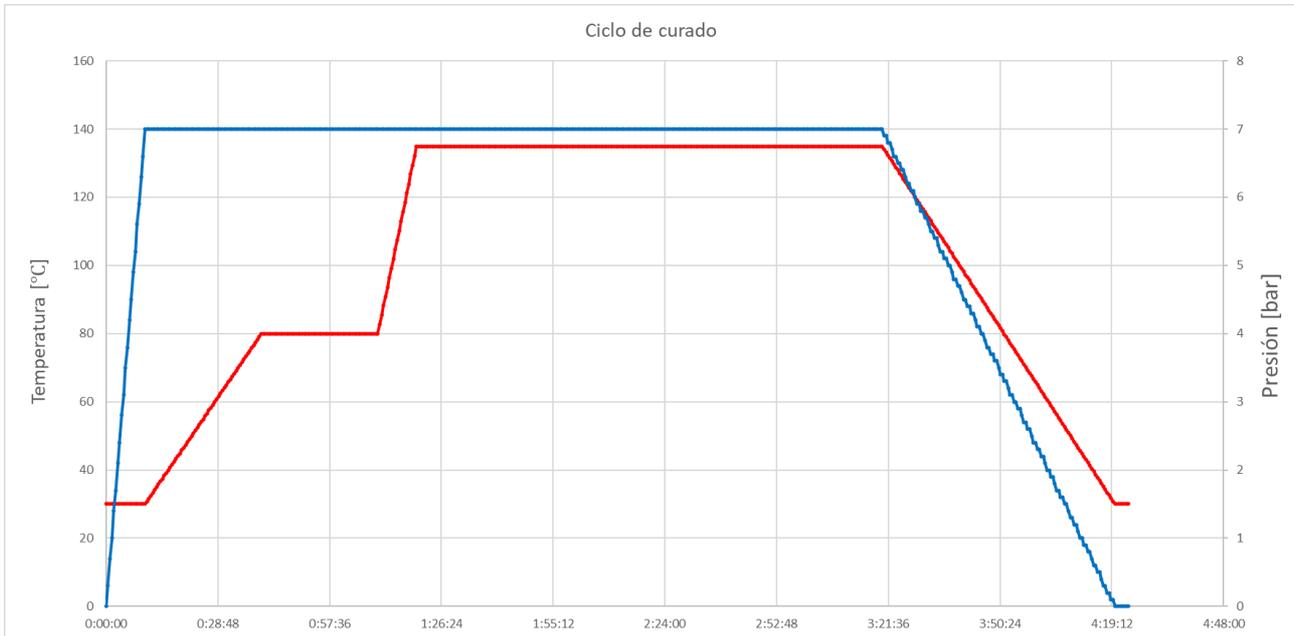
Figura 7: Ciclo de curado del material compuesto.

El curado de los laminados se ha realizado de acuerdo con el ciclo recomendado por el fabricante, el cual se muestra en la Figura 7.

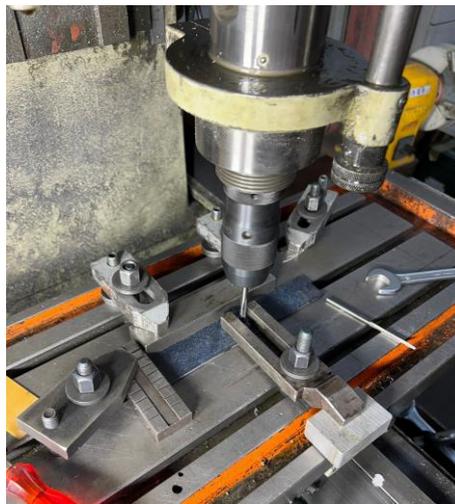
Figura 8: Mecanizado del agujero mediante taladrado.

El último paso del proceso de fabricación consiste en la realización del taladro central de la probeta. La ejecución de dicho taladro (Figura 8) resulta fundamental para la obtención de una probeta sin grandes daños en el entorno del agujero derivados del proceso de fabricación. Diversos estudios han analizado cualitativa y cuantitativamente el efecto de diversos procesos en la aparición del daño derivado de la mecanización del agujero [16].

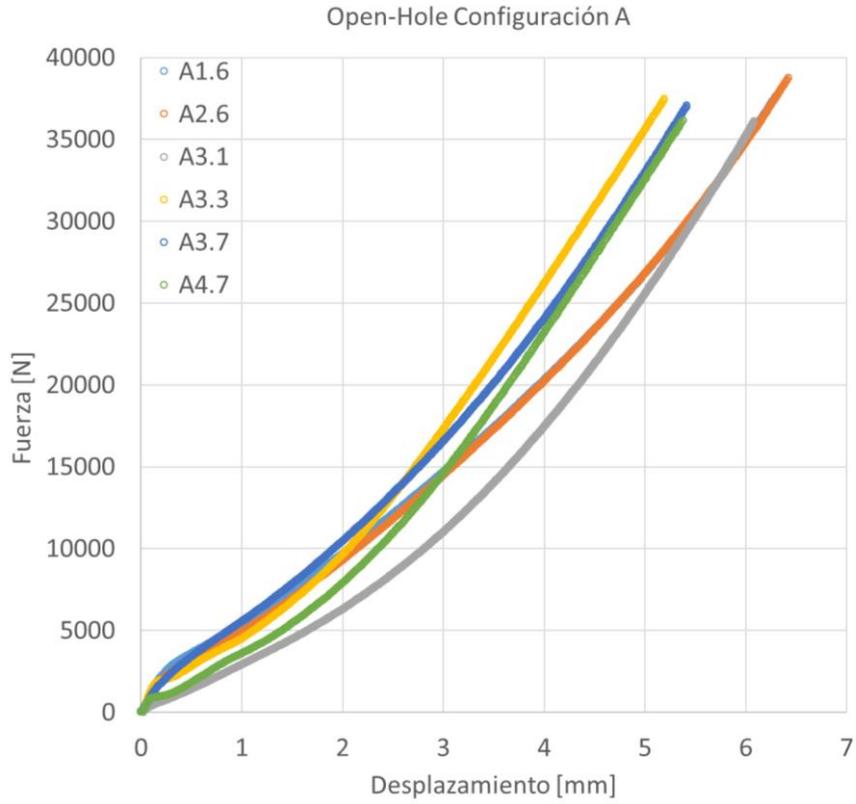
Gráfica 1: Ensayos a estática de las probetas A sin agujero.

Para poder visualizar adecuadamente los resultados obtenidos, la Gráfica 1 y la Gráfica 2 muestran la relación fuerza-desplazamiento para las probetas de la configuración A y B respectivamente:

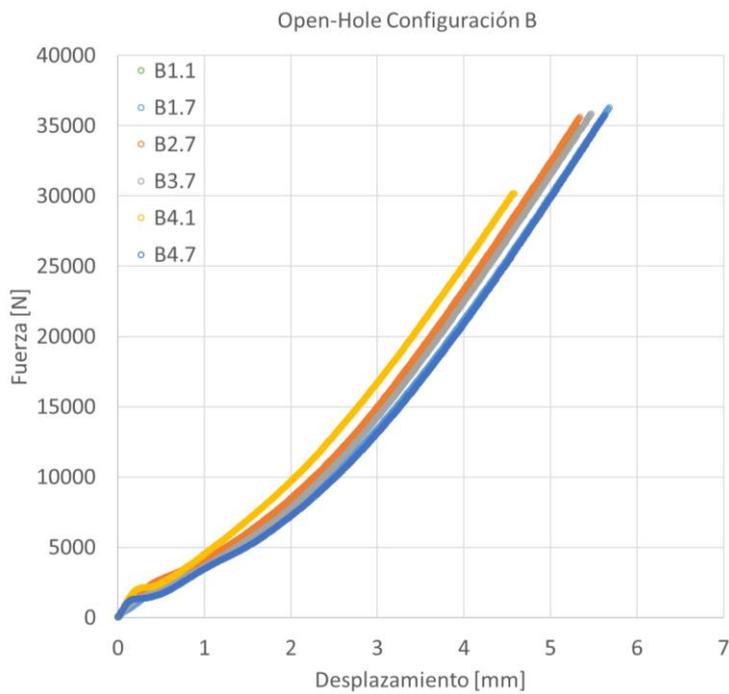
Gráfica 2: Ensayos a estática de las probetas B sin agujero.

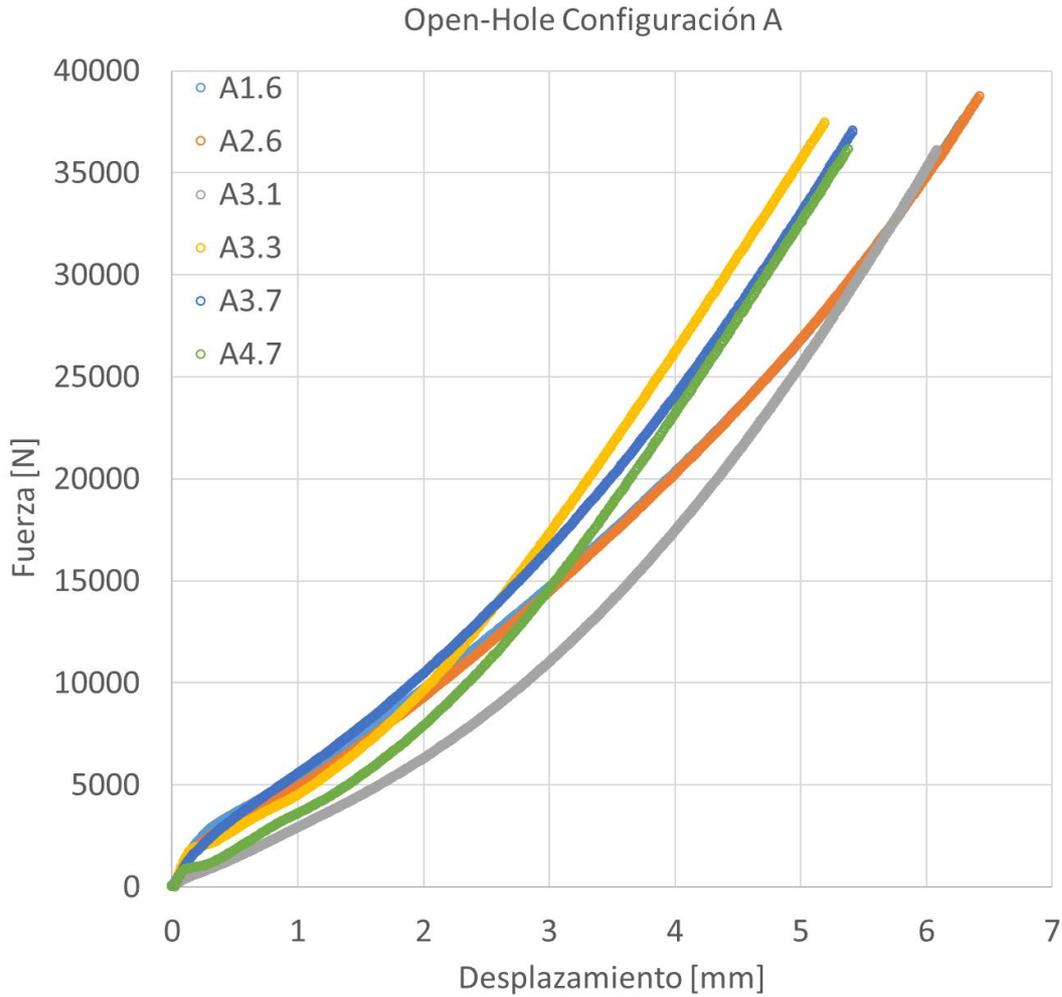
Gráfica 3: Ensayos a estática de las probetas con agujero del laminado A.

Para poder visualizar adecuadamente los resultados obtenidos, la Gráfica 3 muestra la relación entre la fuerza y el desplazamiento durante los ensayos:

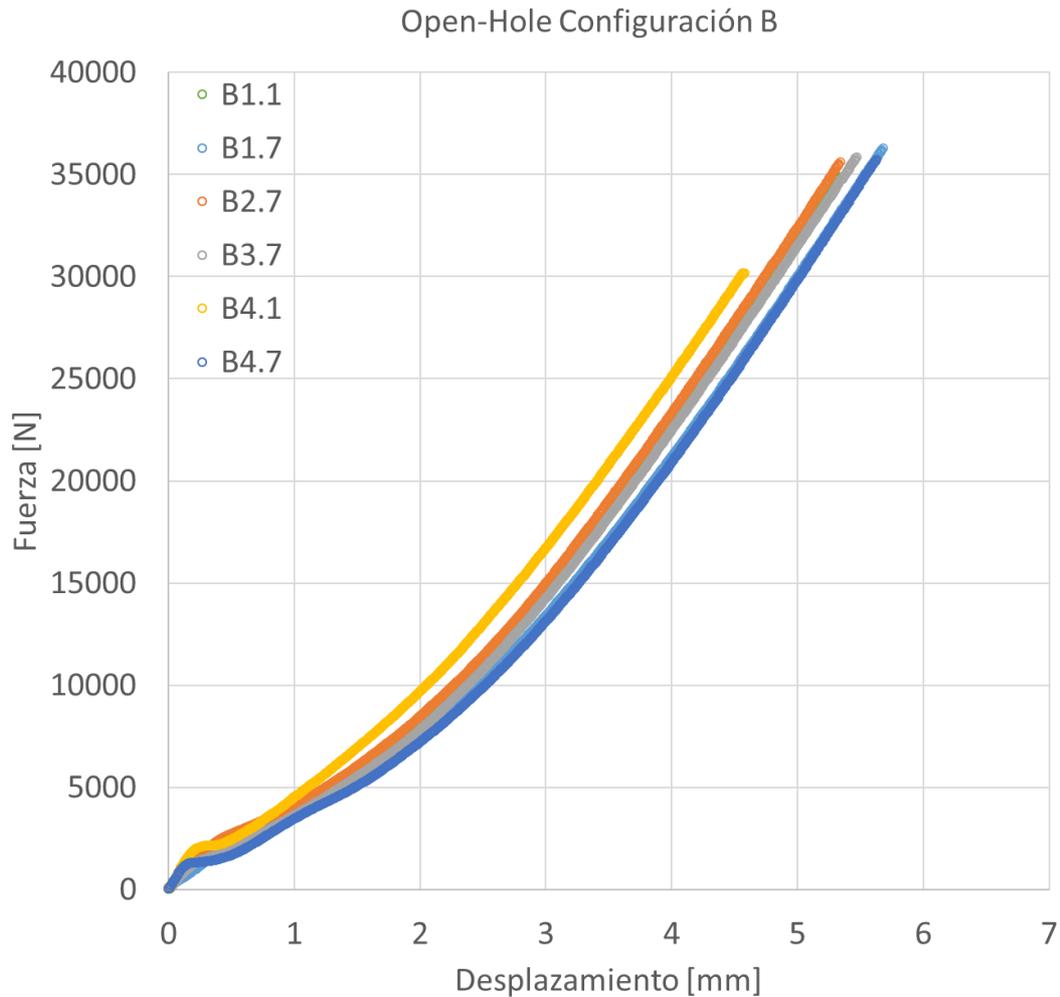
Gráfica 4: Ensayos a estática de las probetas con agujero del laminado B.

La Gráfica 4 muestra la relación entre la fuerza y el desplazamiento durante los ensayos:

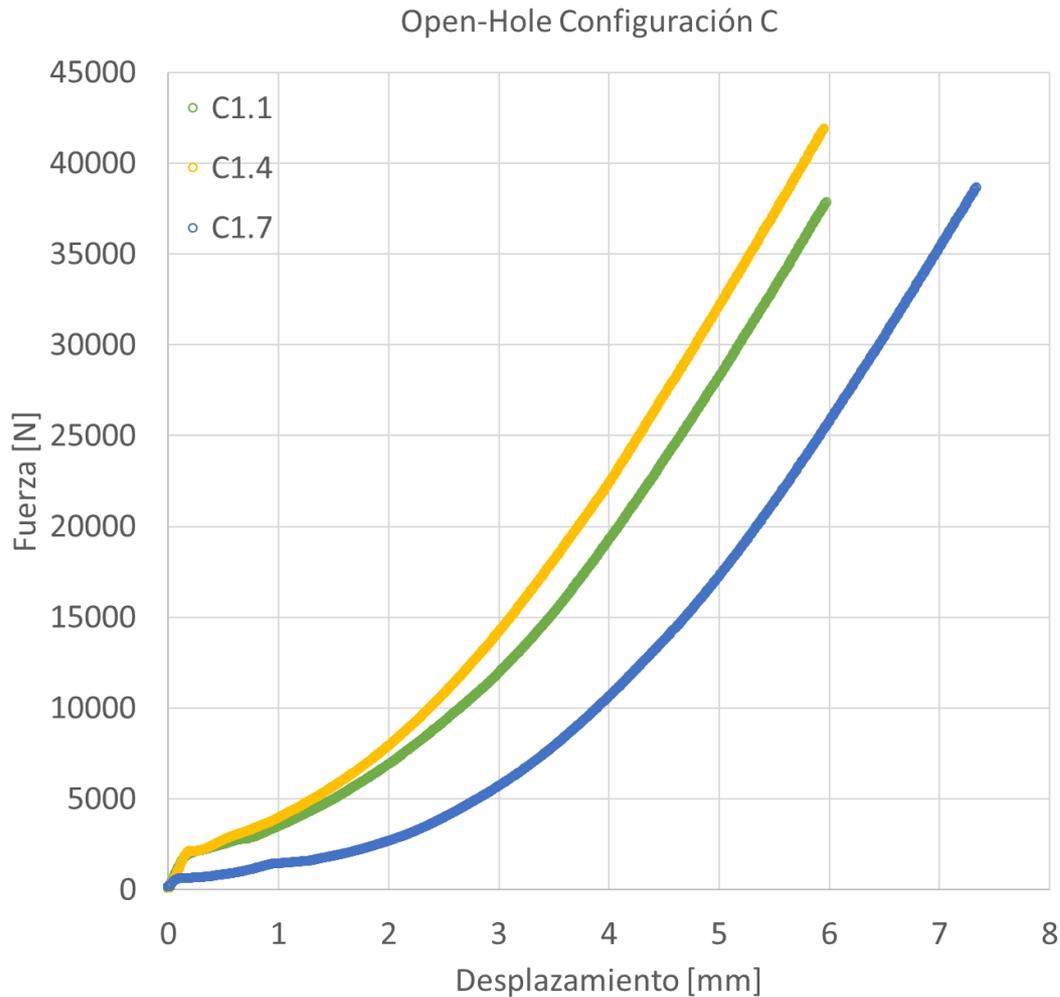
Gráfica 5: Ensayos a estática de las probetas con agujero del laminado C.

La Gráfica 5 muestra la relación entre la fuerza y el desplazamiento durante los ensayos:

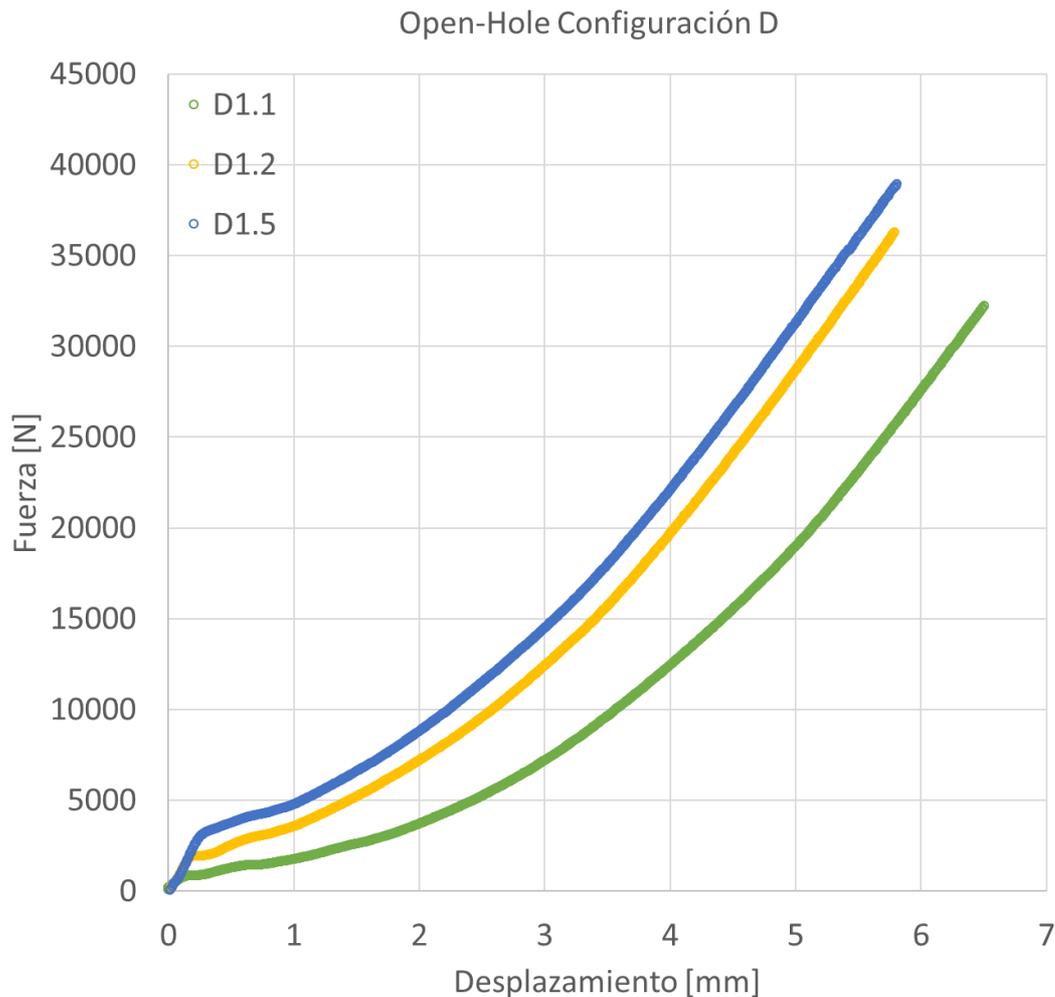
Gráfica 6: Ensayos a estática de las probetas con agujero del laminado D.

Para poder visualizar adecuadamente los resultados obtenidos, la Gráfica 6 la relación entre la fuerza y el desplazamiento durante los ensayos:

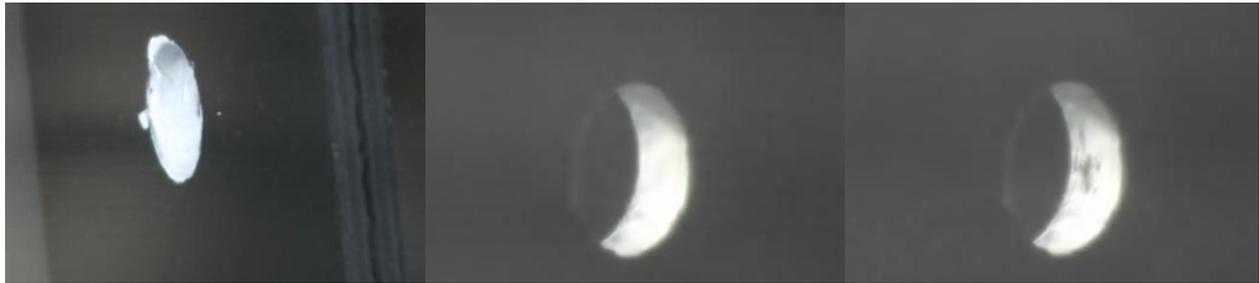
a) Daño en el borde libre lateral

b) Borde libre del agujero sin
daño visible

c) borde libre del agujero con
daño visible

Figura 9: Aparición del daño ante carga cuasi-estática de tracción en las probetas A.

Para el caso de las probetas A, sólo ha sido posible la observación de daño en el borde del agujero en 1 de los 6 ensayos ante carga cuasi-estática realizados. Normalmente, este tipo de probetas presenta una gran delaminación en el borde libre lateral de la probeta para altos niveles de carga, rompiéndose de manera explosiva sin presenciarse daño en el agujero. Dichos daños aparecen recogidos en la Figura 9.

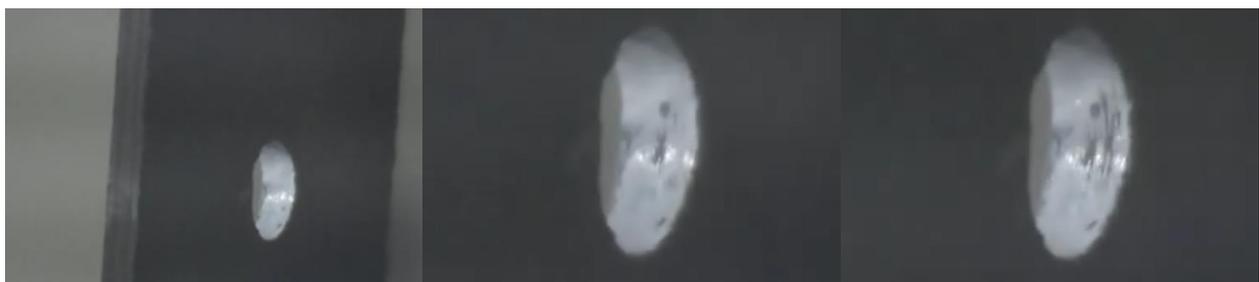
a) Daño en el borde libre lateral y
borde del agujero sin daño

b) Primer daño visible en el
agujero

c) Segundo daño visible en el
agujero

Figura 10: Aparición de daño ante carga cuasi-estática de tracción en las probetas B.

Para el caso de las probetas B, se ha podido visualizar la aparición de daño en el agujero en 3 de los 6 ensayos realizados. Además, se ha podido observar la aparición de manera consecutiva de varios daños macroscópicos para la misma probeta (Figura 10), lo que sugiere un mecanismo más progresivo con respecto al caso de las probetas A. El daño en el borde libre lateral sigue estando presente para el caso de las probetas B, si bien es cierto que este es menor debido a que el espesor de las capas de 90° es inferior con respecto al caso de las probetas A.

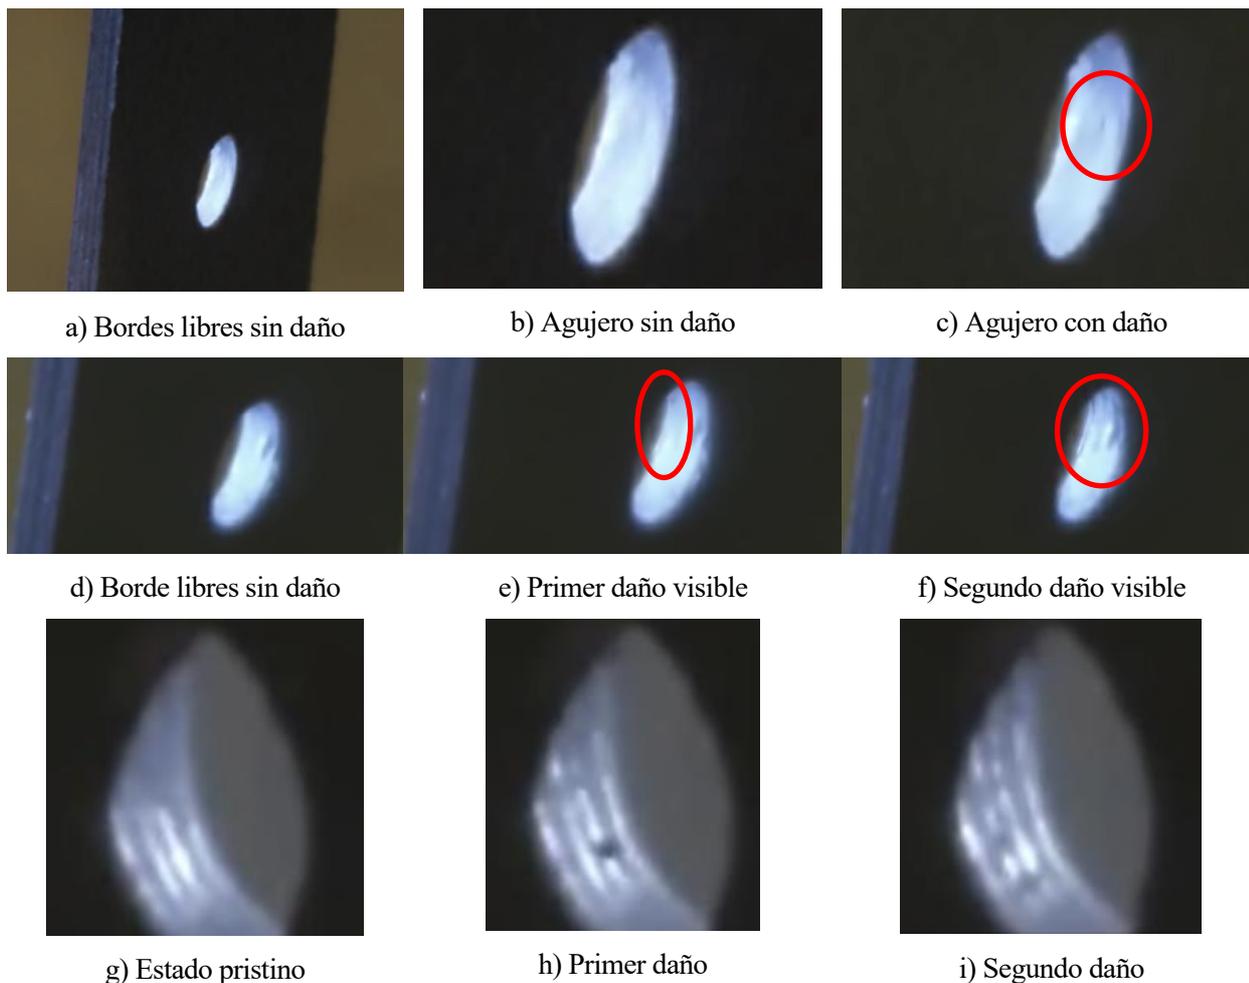
Figura 11: Aparición de daño ante carga cuasi-estática de tracción en las probetas D.

De manera idéntica al caso C, las probetas D han presentado una aparición de daño menos significativa con respecto a las probetas A y B. En esta configuración, parece repetirse el efecto de que, al emplear láminas ultradelgadas, la aparición del daño se vuelve más progresiva, al igual que ocurría en las probetas de tipo B. Se ha podido recoger la aparición de daño de manera progresiva en 2 de 3 probetas ensayadas siguiendo la técnica mencionada anteriormente (Figura 11 a-c y d-f). De hecho, se puede apreciar que los daños que aparecen tienen más una apariencia menos significativa sobre el borde del agujero, en comparación con los daños que aparecían en el caso de A y B. Para terminar de comprobar si esta aparición del daño es más suave para esta configuración, se volvieron a ensayar 3 probetas, esta vez sin pintura blanca en el agujero, de forma que la luz incidiera directamente sobre las diferentes láminas presentes en este. La luz incide con un ángulo distinto antes y después de la aparición del daño, lo cual es captado mediante la cámara digital (Figura 11 g-i).

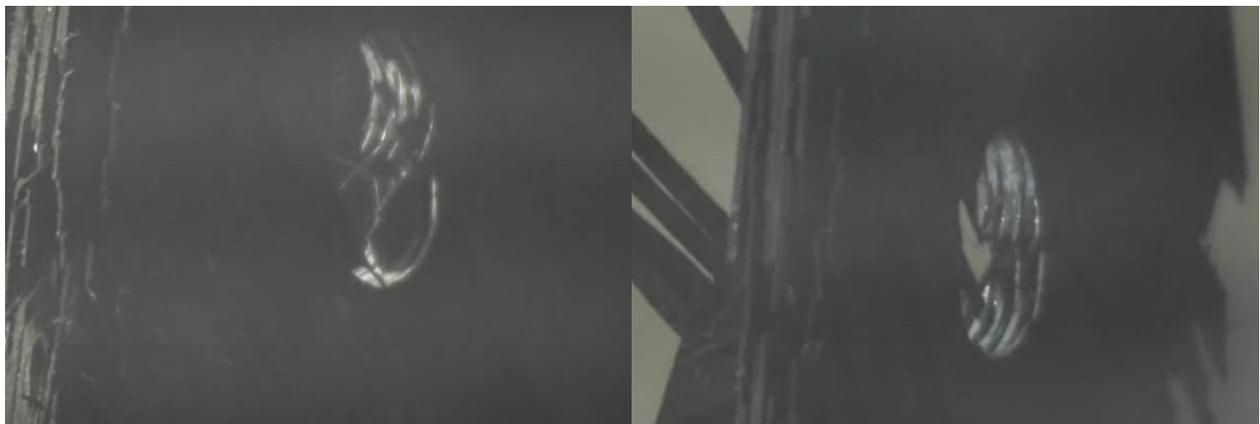
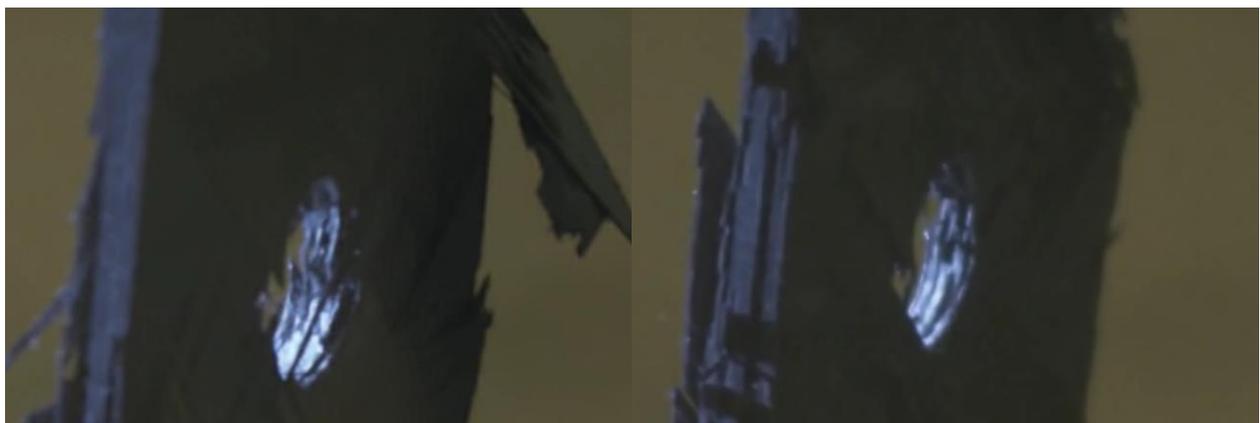
a) Rotura en las probetas A

b) Rotura en las probetas B

c) Rotura en las probetas C

d) Rotura en las probetas D

Figura 12: Rotura ante carga cuasi-estática de tracción de las distintas probetas ensayadas.

Finalmente, se muestran las diferentes roturas que se produjeron en las probetas sometidas a carga cuasi-estática de tracción. De manera general, se puede observar en la Figura 12 cómo el daño está mucho más desarrollado en el borde lateral y en el agujero para el caso de las probetas A y B con respecto al caso de las probetas C y D.

En todos los casos, la rotura parece ser de tipo “*pull-out*”, adaptando la misma terminología empleada en [10] y [11]. En dichos documentos además se ensaya un laminado [45m/90m/-45m/0m]_{ns}, que para el caso $m=1$ y $n=2$ resulta en la misma secuencia de apilado que para el caso de las probetas C y D. Es importante recalcar que, en este estudio, a diferencia del caso de Sihm et al. [6], si se sustituye solo una lámina convencional por una lámina ultradelgada para una orientación dada, el tipo de rotura se mantiene. En [6] se produce un cambio de mecanismo de rotura de tipo “*pull-out*” a frágil, mientras que, en los ensayos realizados en este trabajo, parece ser que el tipo de rotura “*pull-out*” se mantiene al cambiar de las configuraciones A y C a las configuraciones B y D respectivamente. Tal y cómo se comentó en el Sección 1.2, la estrategia respecto al uso de láminas ultradelgadas de este documento difiere del encontrado comúnmente en la literatura. Esto podría significar una nueva estrategia para afrontar una de las principales desventajas documentadas [5] al emplear láminas ultradelgadas.

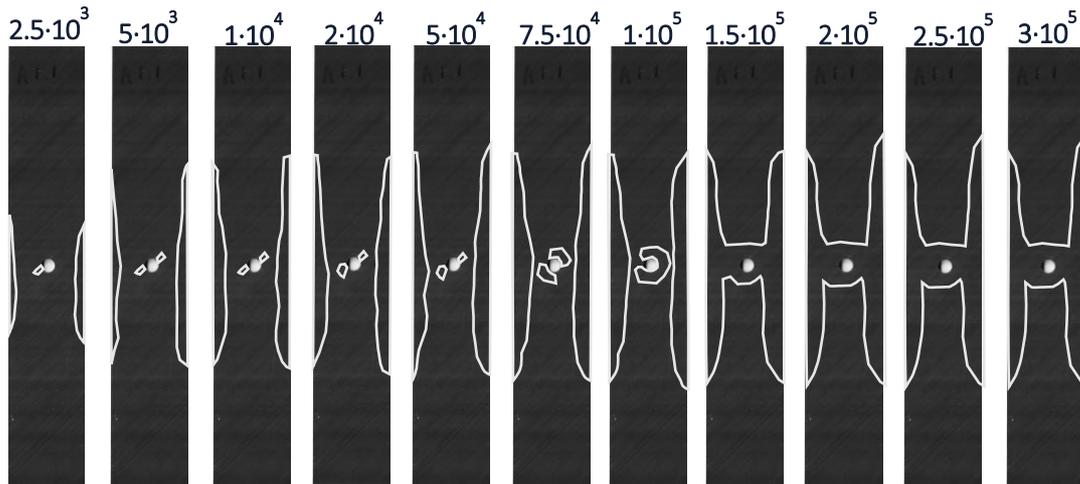
Figura 13: Aparición y evolución del daño en probeta con agujero del laminado A.

La aparición de daño en el borde libre y el agujero se observa desde los primeros 2500 ciclos ensayados. Durante las primeras etapas se produce un crecimiento del daño en el borde, hasta alcanzar toda la longitud no abarcada por las mordazas. En estas etapas, aparece daño en el entorno del agujero, pero sin apreciarse un crecimiento considerable. Cuando el ensayo lleva 75000 ciclos, se aprecia el crecimiento del daño en el agujero. Los resultados parecen indicar que el crecimiento de la extensión del daño en el agujero se produce una vez que el daño en los bordes libres de la probeta está totalmente desarrollado a lo largo de la longitud no abarcada por las mordazas. Una vez se produce la superposición de las áreas delaminadas en ambas regiones de la probeta (150000 ciclos), el crecimiento de la extensión del daño parece pausarse. Esto puede ser debido a que se están produciendo otra serie de daños en la probeta que no pueden ser capturados por la técnica de medición por ultrasonidos empleada, tales como la rotura de fibras en la capa de 0° , o se produzcan más daños dentro de la extensión delimitada.

La Figura 13 muestra la evolución de la extensión del daño en la probeta con agujero correspondiente al laminado A.

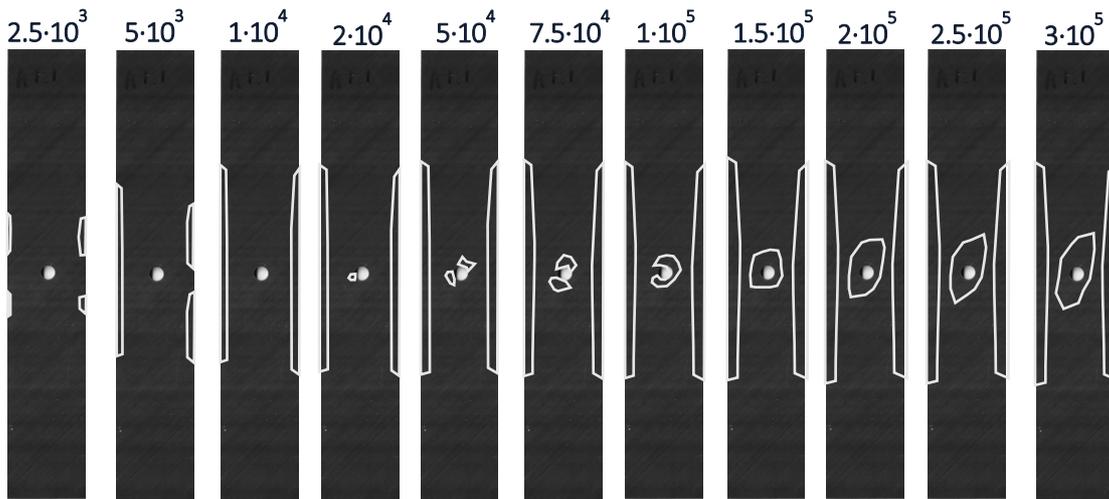
Figura 14: Aparición y evolución del daño en probeta con agujero del laminado B.

A diferencia del caso de la probeta A, el daño en el borde libre lateral se ve ampliamente reducido por la introducción de las láminas ultradelgadas. Con respecto a la aparición del daño en el entorno del agujero, ésta se produce a los 20000 ciclos, es decir, retrasada con respecto a la probeta del laminado A. Los resultados obtenidos parecen seguir la tendencia observada en la probeta del laminado A, es decir, el daño en el entorno del agujero evoluciona tras el desarrollo del daño en el borde libre lateral de la probeta hasta que éste alcanza el límite con las mordazas de la máquina de ensayo. Es por ello que, como el daño en los bordes libres laterales crece de manera más lenta en las probetas B, la estrategia de introducir láminas ultradelgadas orientadas a 90° parece retrasar el mecanismo de daño. A partir de los 75000 ciclos, el daño en el agujero crece hasta alcanzar el número máximo de ciclos ensayados, no llegando a superponerse la extensión del daño del agujero con la del borde libre.

La Figura 14 muestra la evolución de la extensión del daño en la probeta con agujero correspondiente al laminado B.

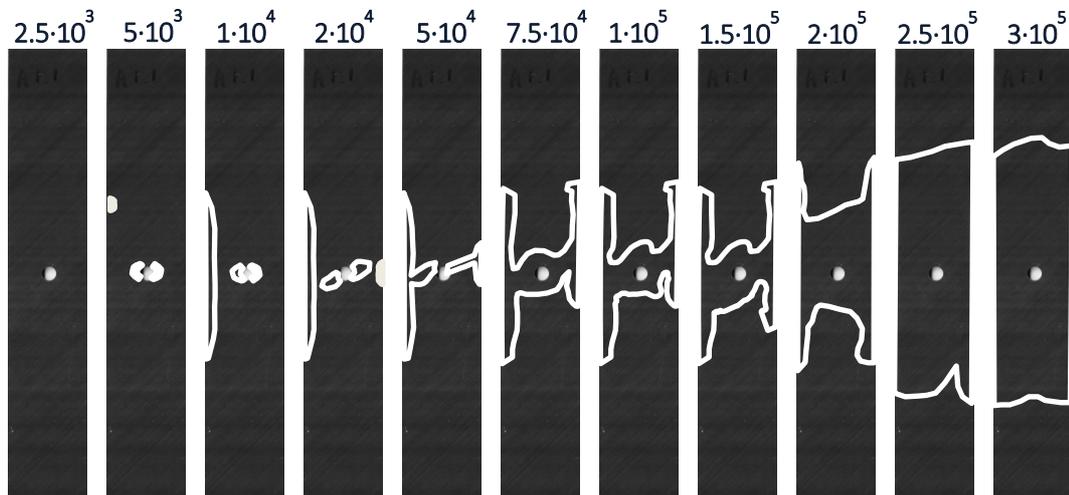
Figura 15: Aparición y evolución del daño detallada en probeta con agujero del laminado C.

Esta situación se mantiene hasta alcanzar un número elevado de ciclos ($\sim 10^5$ ciclos), para los cuales se superponen los daños originados en el borde lateral con los originados en el agujero y la extensión del daño de la probeta crece a un ritmo superior al caso de la probeta A. Para el caso de la probeta C, la extensión del daño ocupa la totalidad de la probeta, hasta llegar aproximadamente a las zonas por las cuales la probeta es agarrada por las mordazas de la máquina de ensayos.

Una de las principales diferencias que se puede observar entre esta probeta y las correspondientes a la secuencia de apilado anterior (A y B) es el evidente retraso en la aparición y evolución del daño en el borde libre lateral de la probeta. Este resultado coincide con lo observado en los ensayos ante carga cuasi-estática. Además, el avance de dichos daños en relación con el ancho de la probeta es inferior en el caso de la probeta C con respecto a la probeta A.

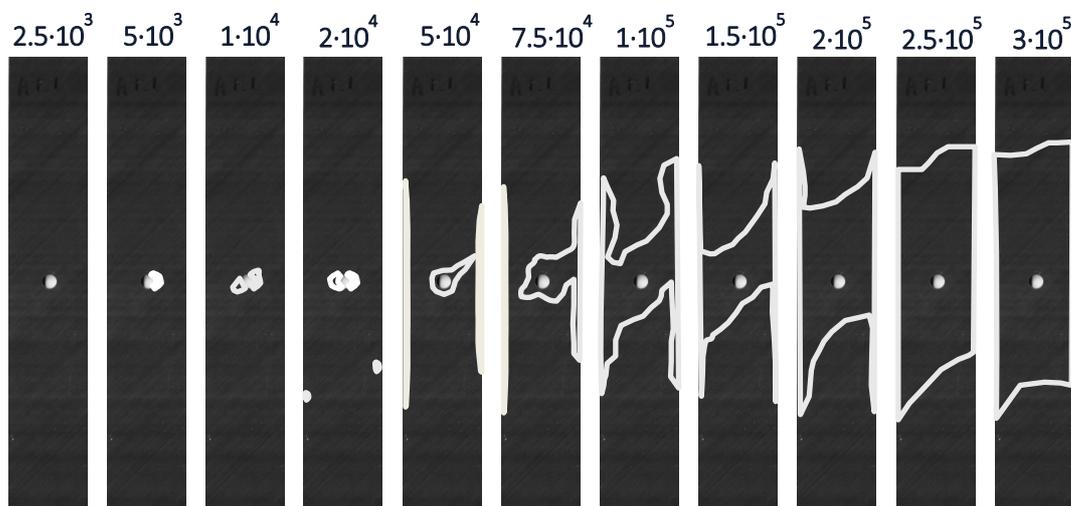
Figura 16: Aparición y evolución del daño en probeta con agujero del laminado D.

En ella puede identificarse un patrón muy similar al mostrado en el caso de la probeta C, si bien es cierto que se observa un menor avance del daño en el borde libre lateral. Con respecto al daño en el entorno del agujero, puede observarse que la evolución es muy similar en ambos tipos de probetas.

La Figura 16 muestra la evolución de la extensión del daño en la probeta con agujero correspondiente al laminado D.

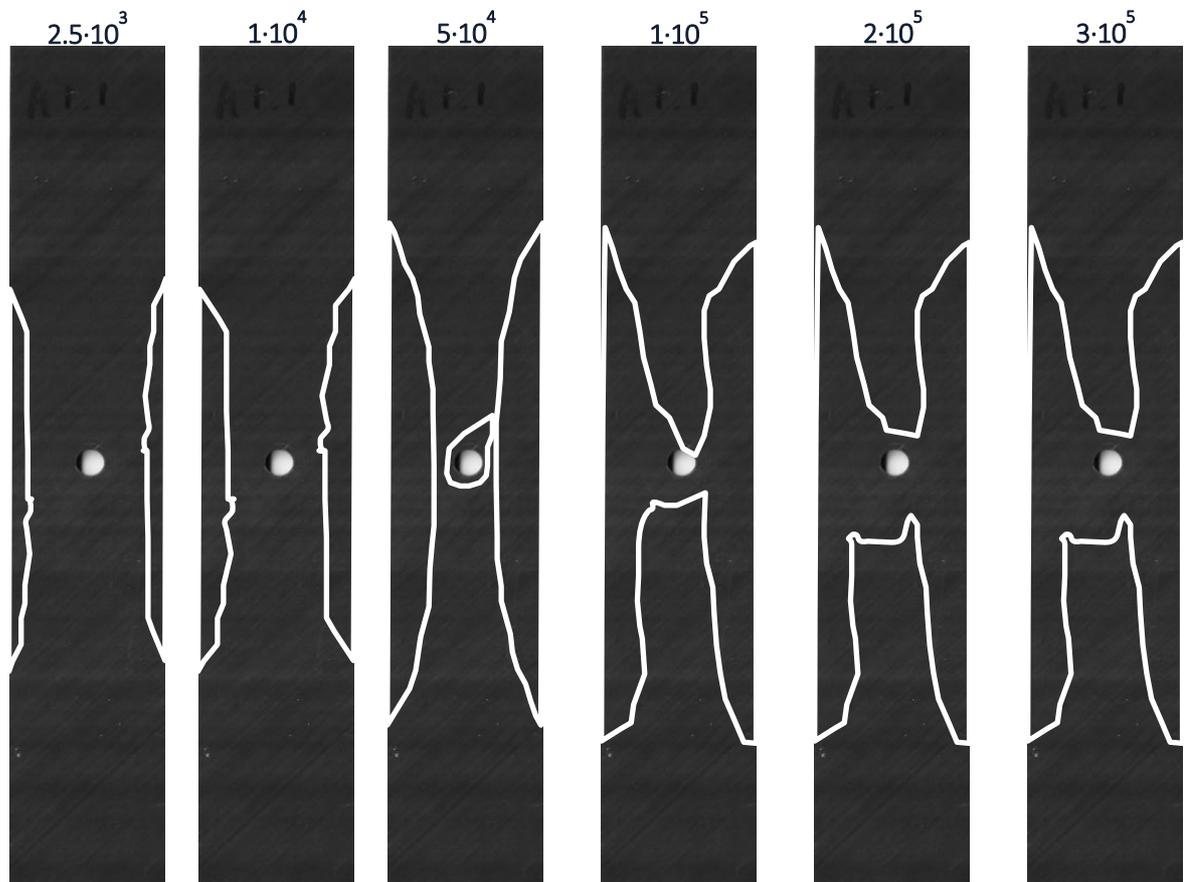
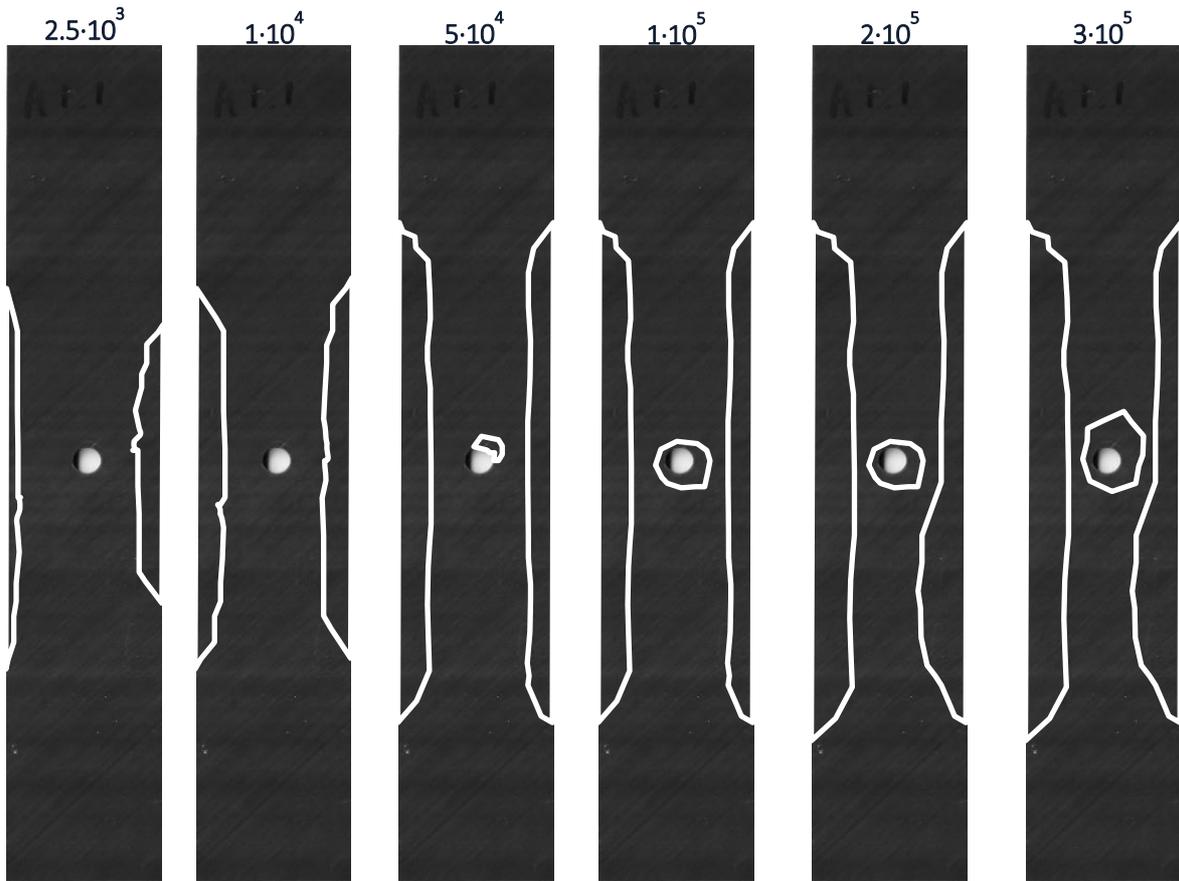
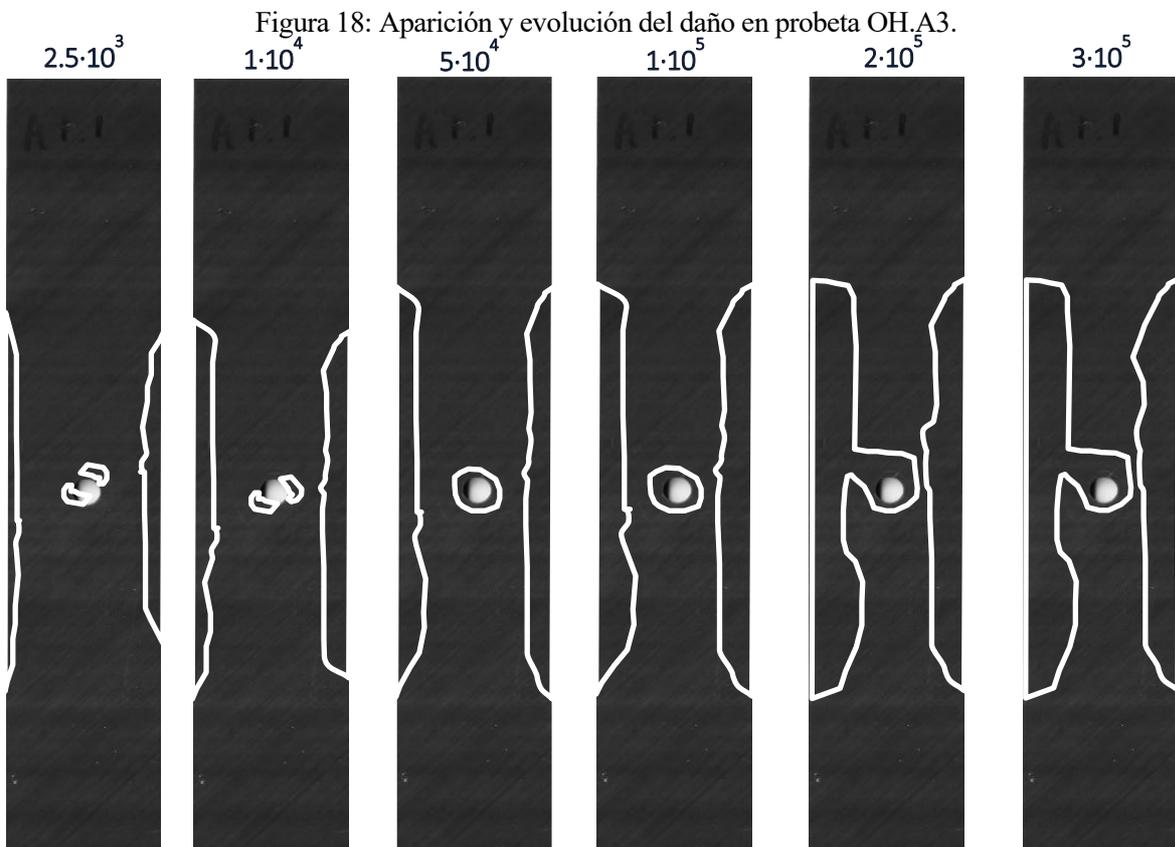
Figura 17: Aparición y evolución del daño en probeta OH.A2.

Se observa en todas ellas un daño considerable en el borde libre desde las etapas más tempranas del ensayo de la probeta. El daño en el agujero aparece también durante estas etapas iniciales y crece tras el desarrollo del daño en el borde, siguiendo la tendencia encontrada en la probeta analizada con más paradas. A partir de un número elevado de ciclos ($\sim 10^5$) se produce la superposición de áreas dañadas en el entorno del agujero y en el borde libre. El crecimiento de la extensión del daño en las probetas a partir de este punto parece seguir un ritmo moderado, tal y como se puede observar en el caso de las probetas OH.A2 y OH.A4.

Las Figura 17, Figura 18 y Figura 19 muestran la evolución de la extensión del daño para cada una de las probetas revisadas durante esta segunda etapa para el caso del laminado A.

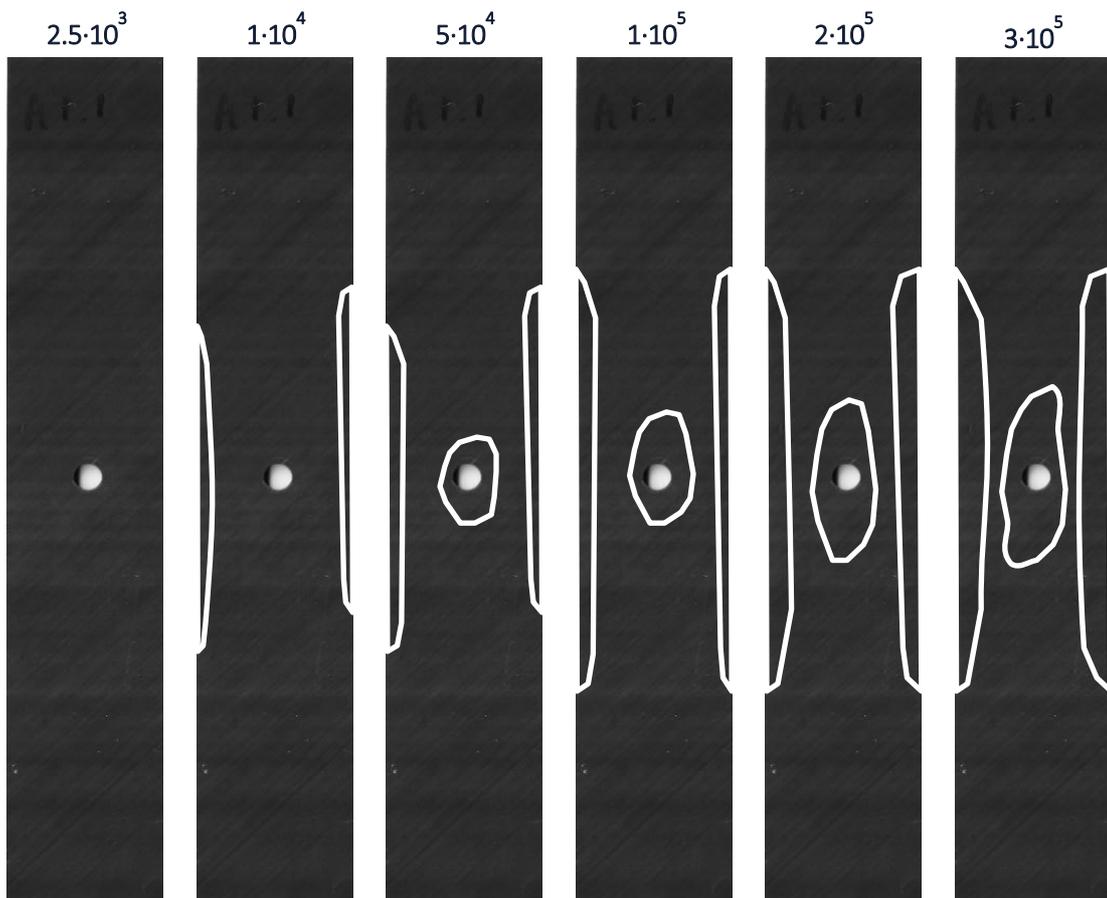
Figura 20: Aparición y evolución del daño en probeta OH.B2.

Se observa en estas probetas cómo el daño en el borde libre lateral evoluciona más lentamente durante las etapas iniciales ($\sim 10^3$) con respecto al laminado A, de la misma manera que el daño en el agujero parece retrasarse ($\sim 10^4$) al igual que ocurría con la probeta B analizada anteriormente.

Las Figura 20, Figura 21 y Figura 22 muestran la evolución de la extensión del daño para cada una de las probetas inspeccionadas correspondientes al del laminado B durante esta segunda etapa.
