Trabajo Fin de Máster
Máster en Ingeniería Industrial

Estudio de la respuesta ante carga cíclica T-T de láminas ultradelgadas en probetas con taladro fabricadas con laminados cuasi-isótropos de material compuesto

Dpto. Mecánica de Medios Continuos y Teoría de Estructuras
Escuela Técnica Superior de Ingeniería
Universidad de Sevilla

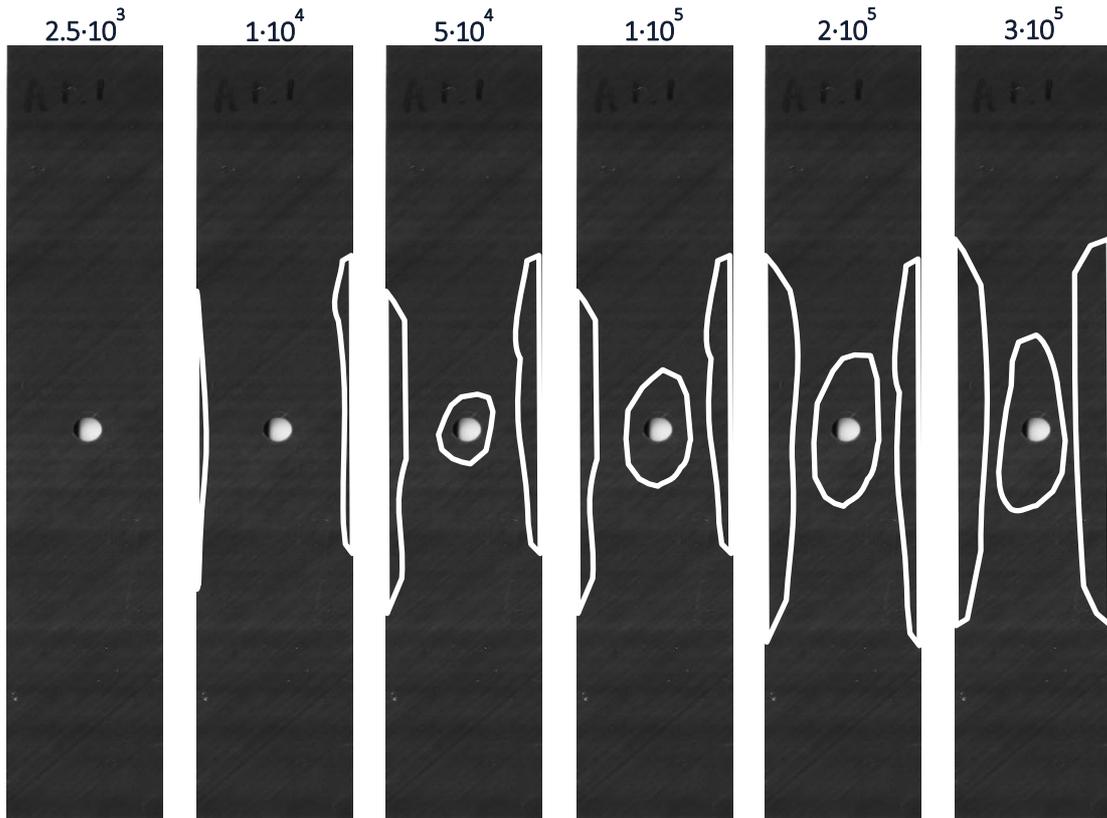
Figura 21: Aparición y evolución del daño en probeta OH.B3.

Se observa en estas probetas cómo el daño en el borde libre lateral evoluciona más lentamente durante las etapas iniciales ($\sim 10^3$) con respecto al laminado A, de la misma manera que el daño en el agujero parece retrasarse ($\sim 10^4$) al igual que ocurría con la probeta B analizada anteriormente.

Las Figura 20, Figura 21 y Figura 22 muestran la evolución de la extensión del daño para cada una de las probetas inspeccionadas correspondientes al del laminado B durante esta segunda etapa.

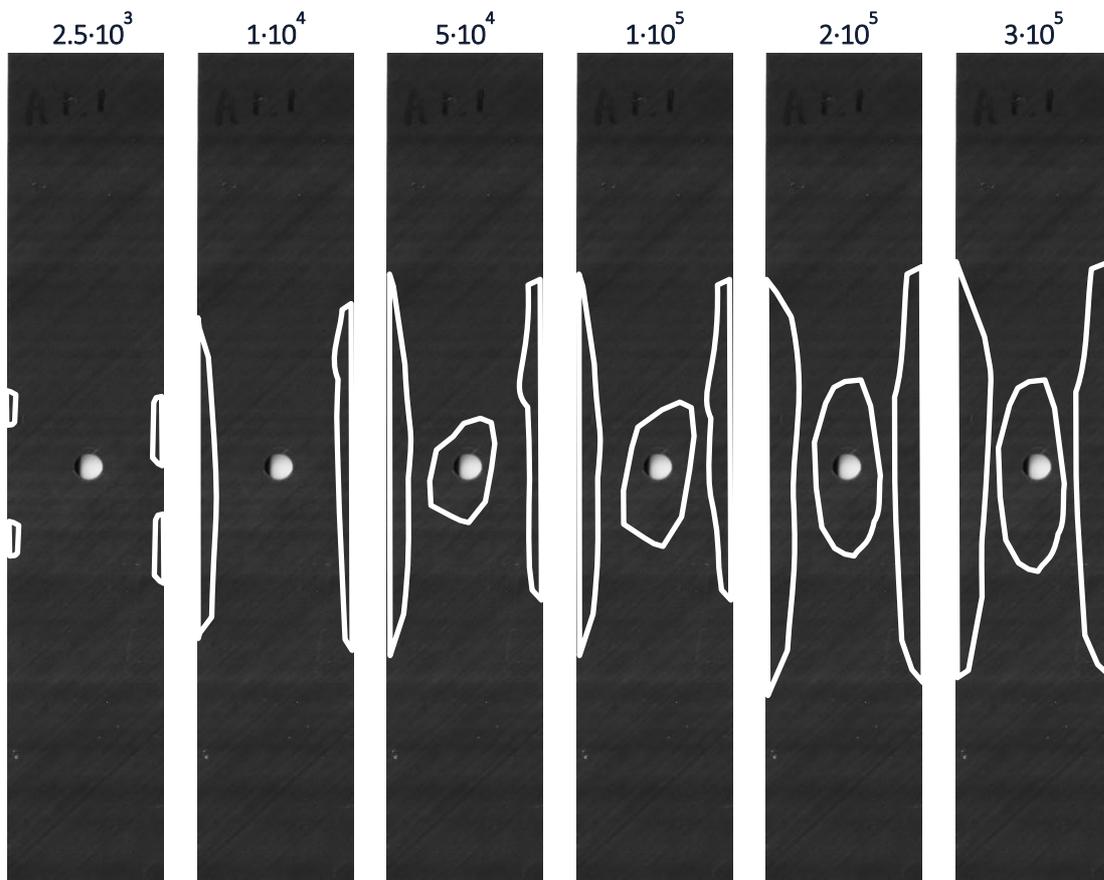
Figura 22: Aparición y evolución del daño en probeta OH.B4.

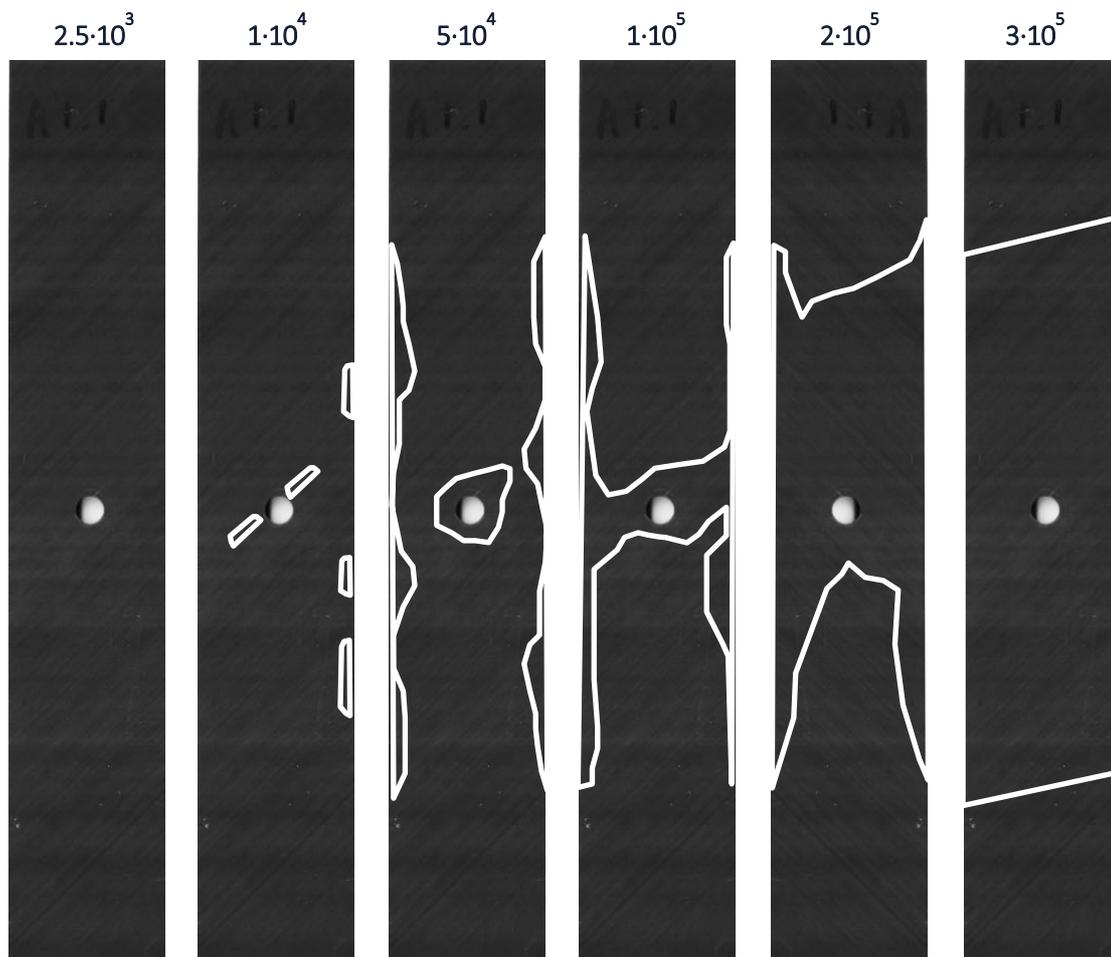
Figura 23: Aparición y evolución del daño en probeta OH.C1.

Se confirma una vez más el retraso de la aparición de daños en el borde libre de la probeta debido al cambio de la secuencia de apilado (laminados A y B), pasando de daños presentes en las primeras etapas para las probetas A ($\sim 10^3$ ciclos) a la detección de los primeros daños en estados más tardíos para las probetas C ($\sim 10^4$ ciclos). Se produce una aparente inhibición de daño por delaminación en el borde libre lateral que se encuentra en la misma posición longitudinal del agujero para las primeras paradas del ensayo, ya que se puede observar cómo no hay daño al lado del agujero en las tres probetas para un número de $5 \cdot 10^4$ ciclos. Una vez la delaminación en el agujero y borde libre se superponen, el crecimiento del daño por delaminación en la probeta se acelera considerablemente con respecto al caso de las probetas A.

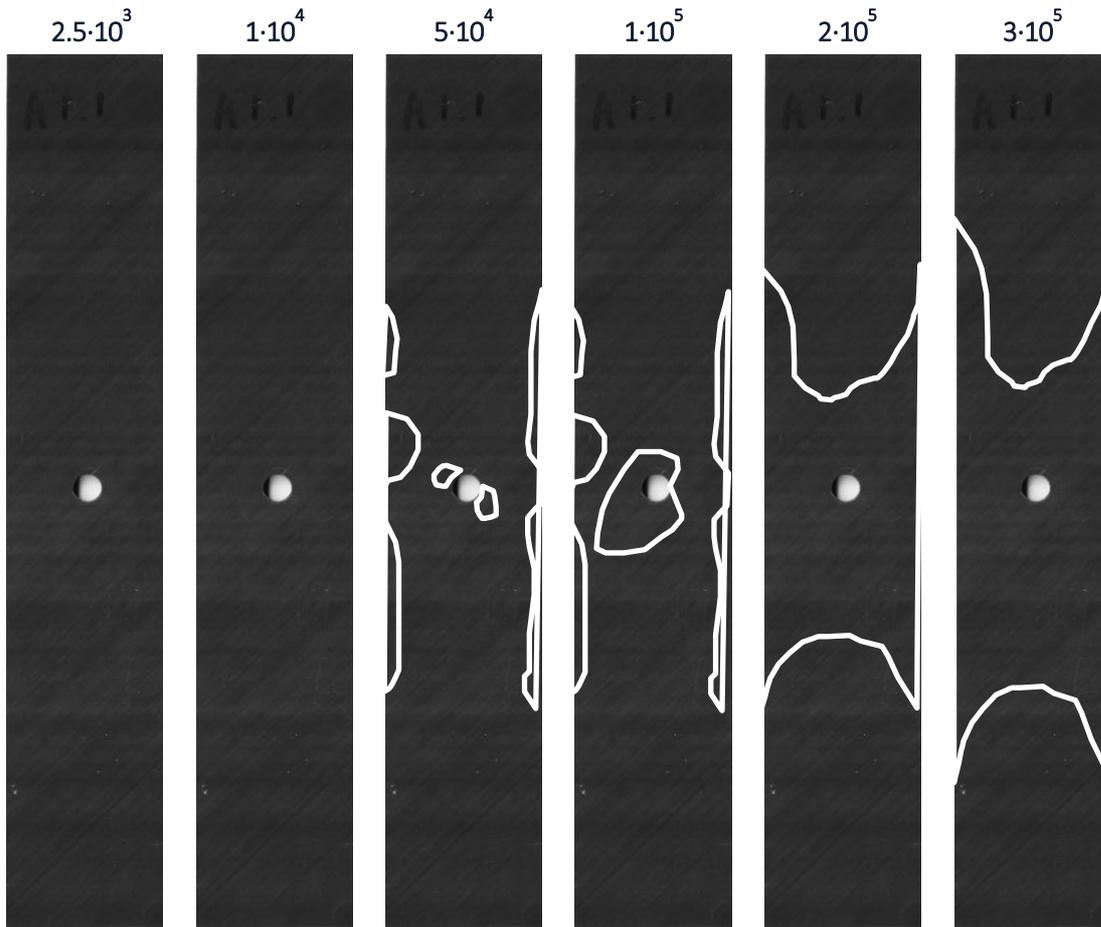
Figura 24 : Aparición y evolución del daño en probeta OH.C3.

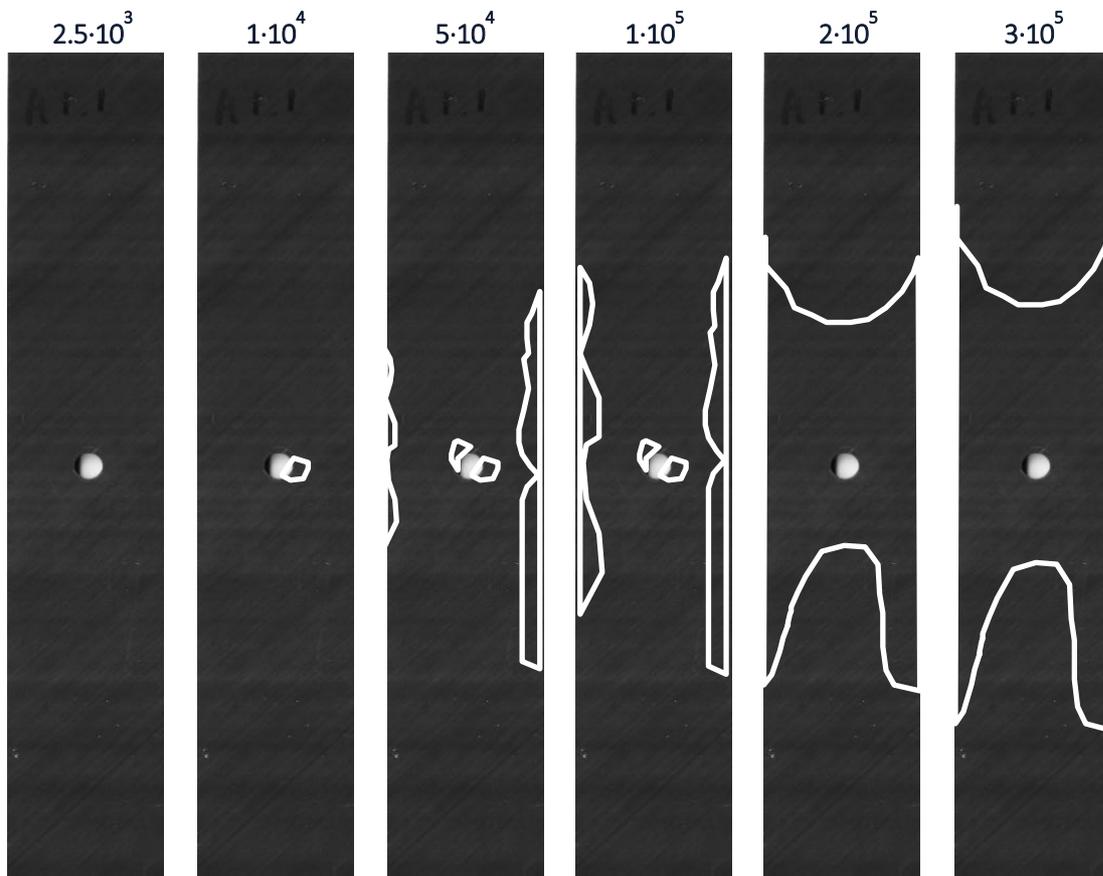
Figura 25: Aparición y evolución del daño en probeta OH.C4.

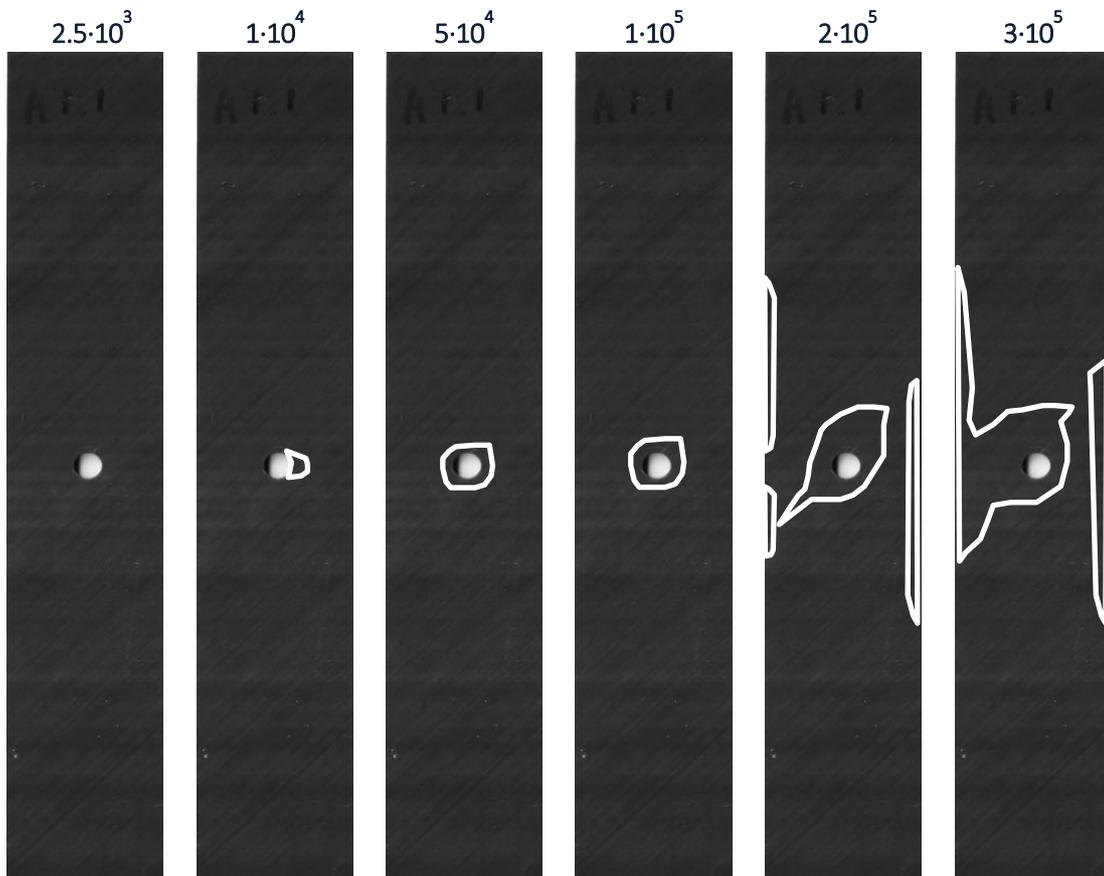
Figura 26: Aparición y evolución del daño en probeta OH.D2.

Este no es el caso para las probetas aquí expuestas. En este caso se observa cómo para los 10^5 ciclos, se ha desarrollado daño en el agujero, aunque no se detecta daño en el borde libre lateral. Dicho daño crece hasta que alcanza el borde libre en la capa externa de 45° , siguiendo dicha dirección y produciéndose la superposición de áreas dañadas. El hecho de que dicha superposición se produzca antes en la probeta OH.D1 parece explicar por qué la extensión del daño es mayor con respecto a las probetas aquí expuestas. Las probetas OH.D2 y OH.D3 muestran una morfología del daño distinta respecto a ésta, produciéndose la superposición de áreas dañadas de un solo borde libre con el agujero. La probeta OH.D4 parece ser un caso intermedio entre los dos anteriores y la probeta analizada en detalle con 11 paradas. Se produce la propagación del daño del agujero hacia el borde para los $5 \cdot 10^4$ ciclos, aunque dicho avance no parece seguir la trayectoria de la capa de 45° , siendo más bien horizontal. La superposición no se produce hasta los $2 \cdot 10^5$ ciclos, momento en el cual el daño comienza a crecer en toda la probeta. Analizando el comportamiento de las probetas ensayadas en esta segunda etapa y comparando con respecto a la respuesta de las probetas del laminado C, esta vez sí parece ser que al introducir láminas ultradelgadas en la capa de 90° , se promueve un cambio en el mecanismo de daño del laminado, a diferencia de las observaciones realizadas en la probeta D analizada en detalle.

Por otro lado, si se compara la respuesta de las probetas de tipo D con respecto al de las probetas de tipo B (ambas conteniendo láminas ultradelgadas orientadas a 90° , pero con diferente secuencia de apilado), es evidente una vez más la supresión del daño en el borde libre lateral de la probeta a un bajo número de ciclos. El avance del daño alrededor del agujero para el caso de las probetas B parece ser menor que para el caso de las probetas D, no llegándose a producir la superposición de áreas dañadas. Por otro lado, la evolución de la extensión del daño alrededor del agujero, antes de que se produzca la superposición, es similar en el caso de las probetas B y D.

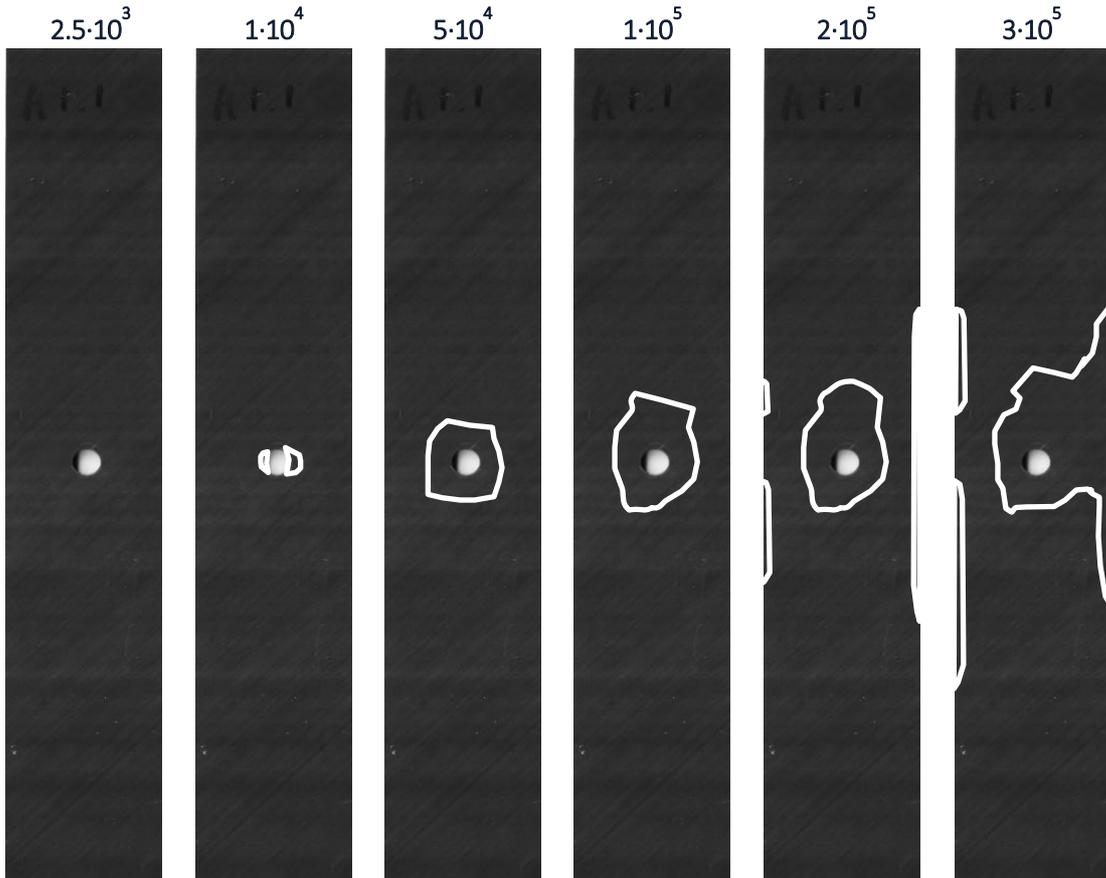
Figura 27: Aparición y evolución del daño en probeta OH.D3.

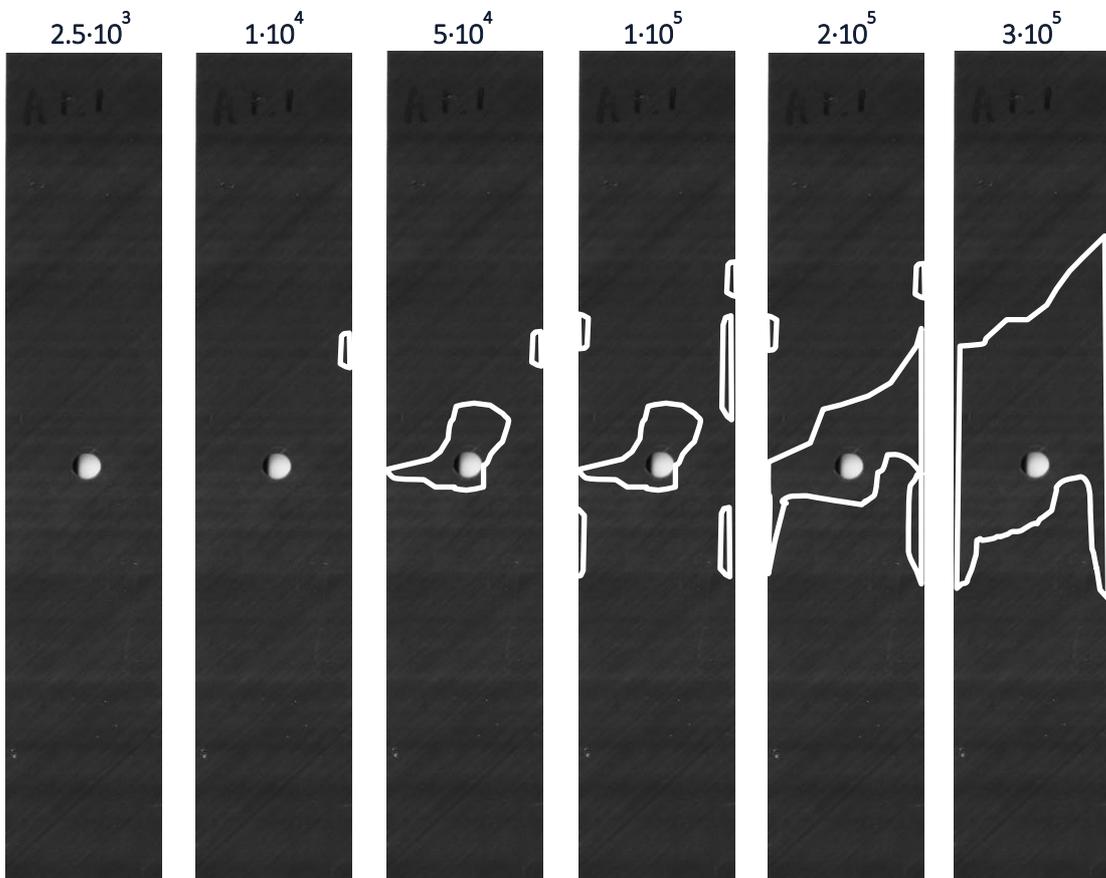
Figura 28: Aparición y evolución del daño en probeta OH.D4.

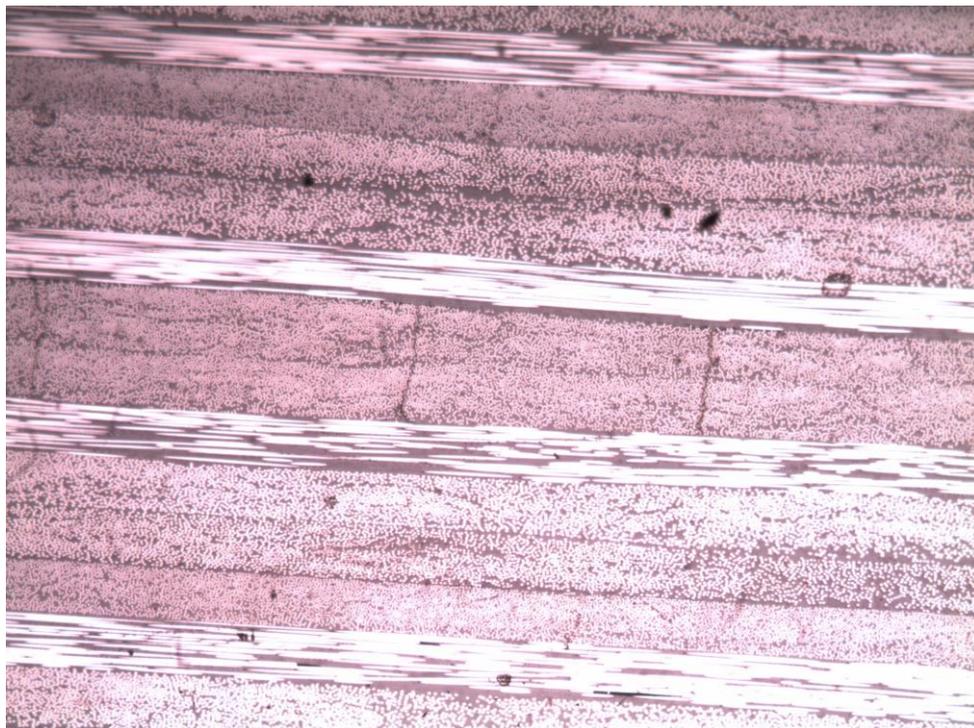
Figura 29: Daños transversales en el borde libre alrededor del agujero (50X).

Uno de los fenómenos observados es la aparente inhibición o reducción de daño en el borde libre lateral de la probeta a la altura del agujero, para un número bajo de ciclos, pudiendo observarse por ultrasonidos en algunos casos de las probetas B, C y D.

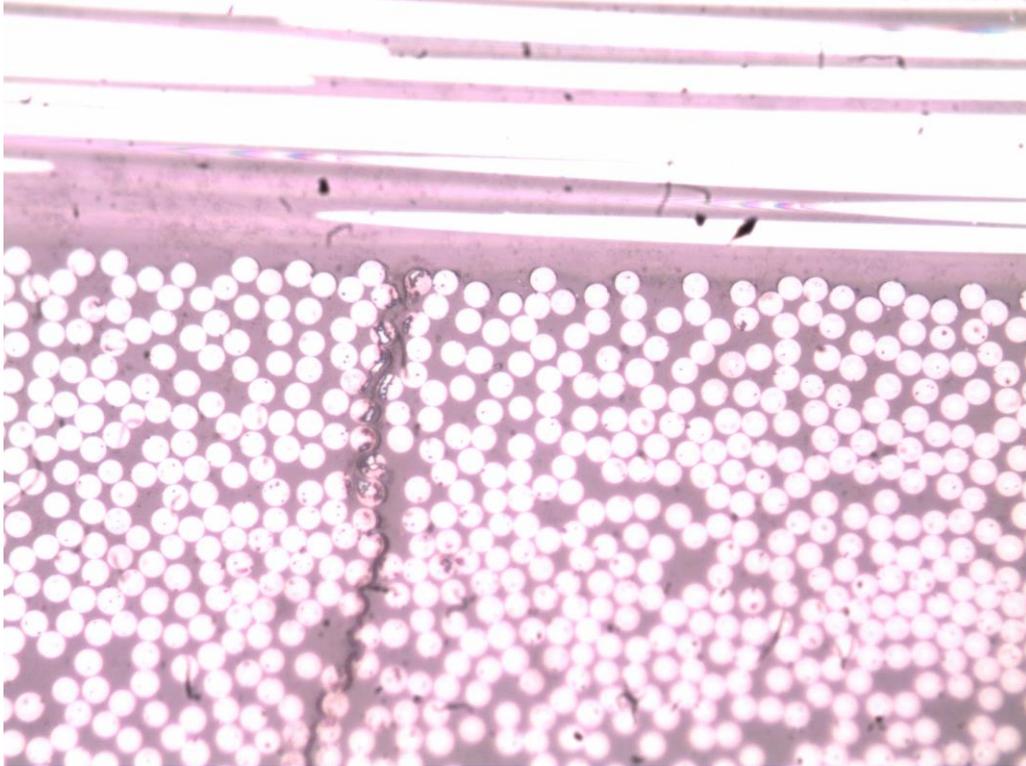
Figura 30: Daños transversales alrededor del agujero (500X).

La Figura 30 muestra además cómo dicho daño cerca de la interfase 0/90 empieza a tomar la forma de trazas de delaminación que posteriormente puede llegar a evolucionar en una delaminación entre ambas capas.

De manera preliminar al estudio ante cargas de fatiga, se realizaron una serie de observaciones a nivel microscópico en el borde libre lateral de la probeta, el cual fue lijado y pulido previamente. Éstas se hicieron en probetas A y B, las cuales fueron llevadas hasta un 70% de su carga última a rotura. La Figura 29 evidencia la aparición de daños transversales en las capas de 90° internas en el borde libre lateral de la probeta. Dicha imagen está tomada en el borde libre, en la zona alrededor del agujero, pero no en la posición longitudinal situada sobre el mismo.

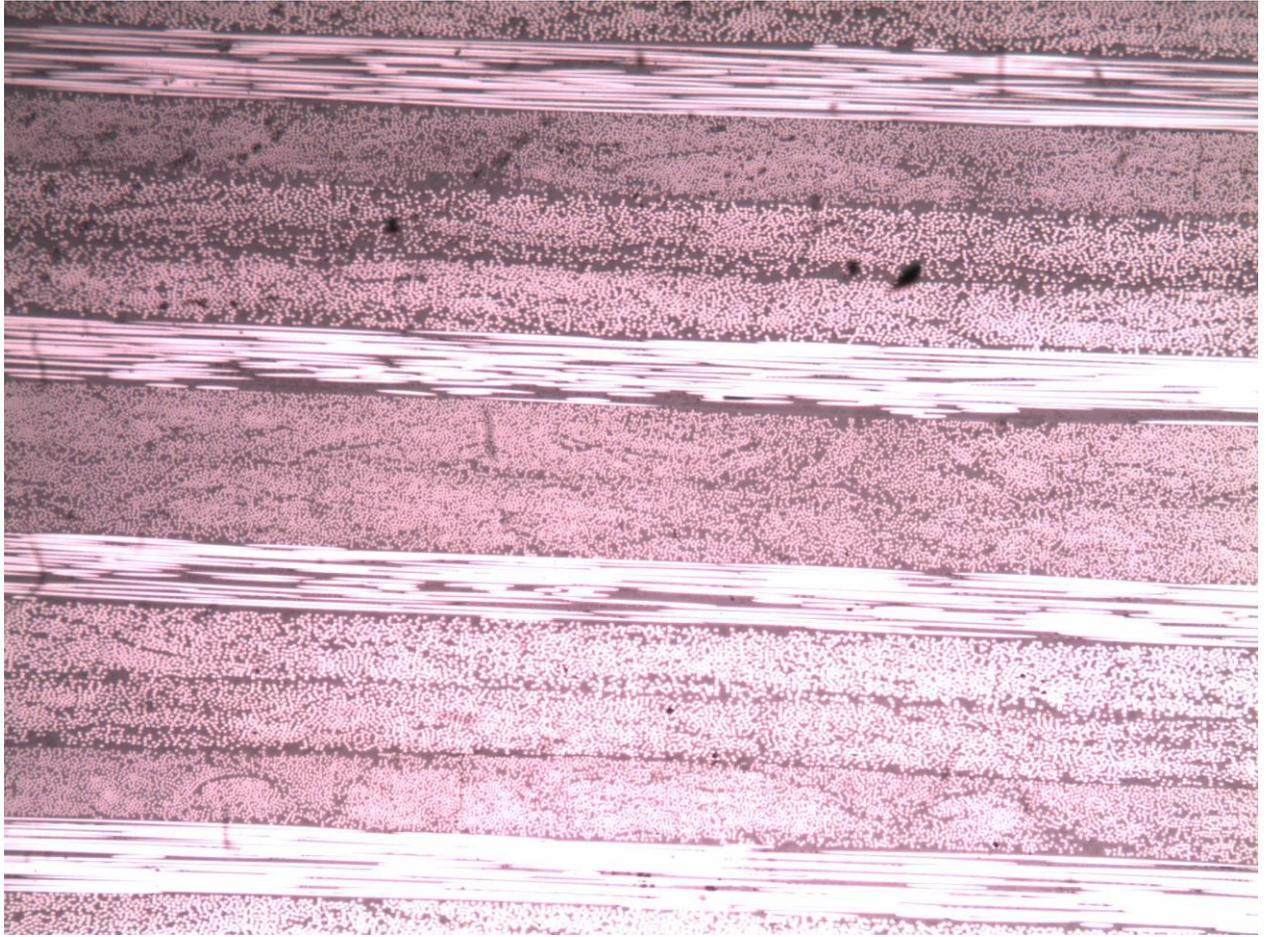
Figura 31: Ausencia de daños transversales a la altura del agujero (50X).

Si bien es cierto que no se puede concluir mucho a raíz de estas imágenes, parecen justificar que se realice un estudio a nivel micromecánico en el borde libre de la probeta para esclarecer que parámetros rigen la aparente supresión del daño en el borde libre a la altura del agujero. Además, sería recomendable realizar este mismo estudio microscópico en probetas C y D.

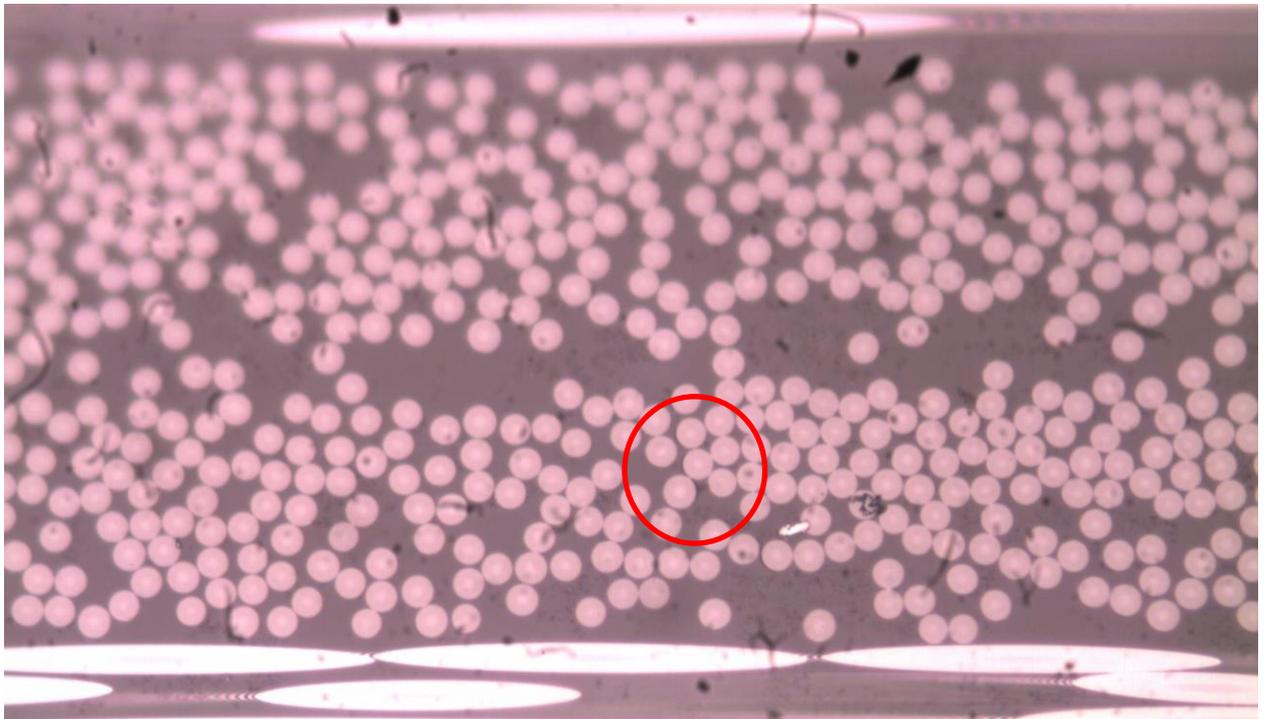
Figura 32: Daños transversales en capas de 90° ultradelgadas.

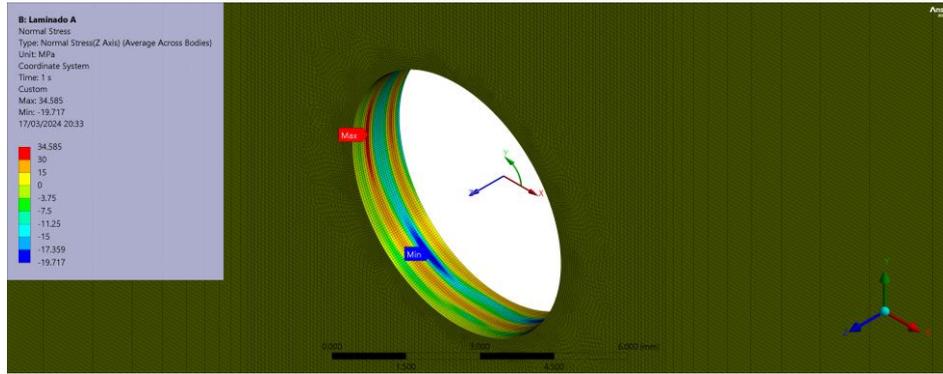
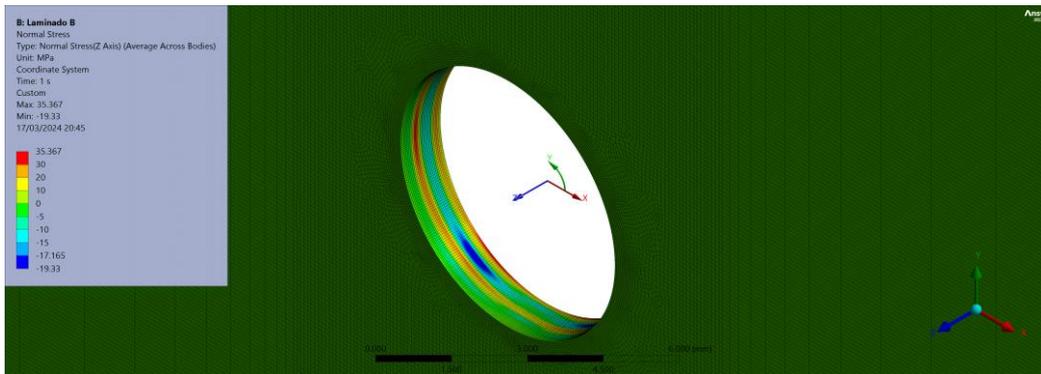
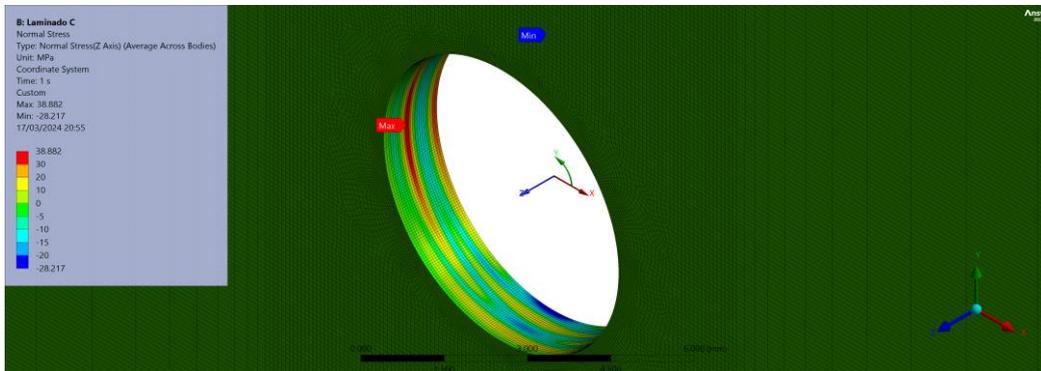
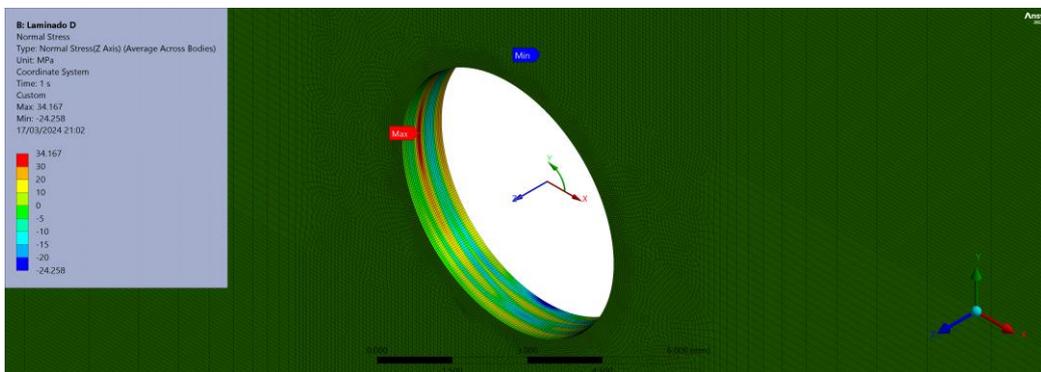
Laminado A

Laminado B

Laminado C

Laminado D

Figura 33: Tensiones σ_z^T para los diferentes laminados.

Como resultado actual destacado se identifican en el modelo las capas a 90° (siguiendo la carga la dirección del eje X representado en el centro del agujero) como aquellas capas más sollicitadas en lo respectivo a la tensión interlaminar σ_z . Se ha comentado previamente el rol de dicha tensión según Pipes y Pagano [17] a la hora de acelerar o inhibir la aparición y propagación de delaminaciones, por lo que el desarrollo de un modelo robusto capaz de cuantificar el efecto de σ_z podría esclarecer en gran medida el efecto de las láminas ultradelgadas y el cambio de la secuencia de apilado.

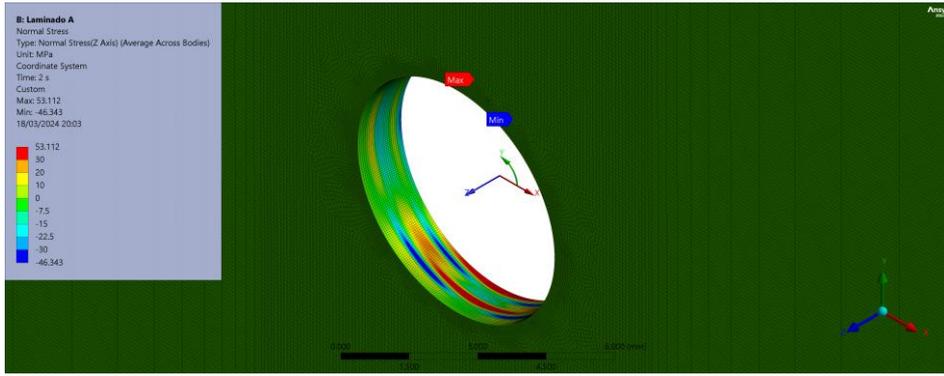
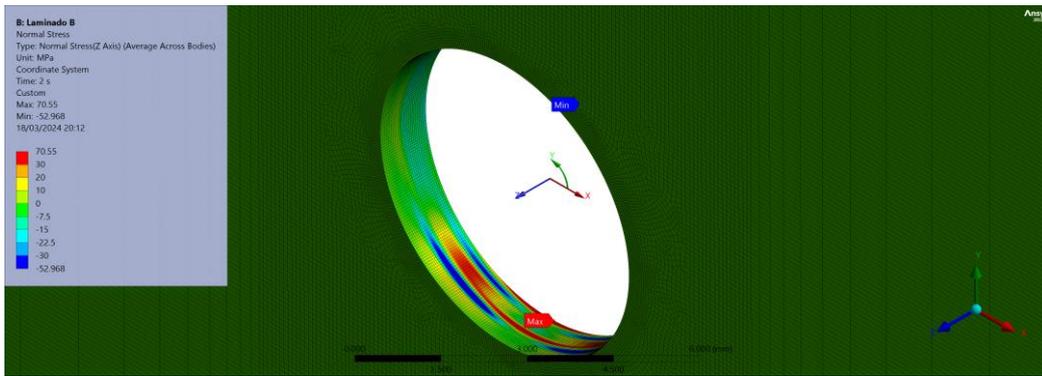
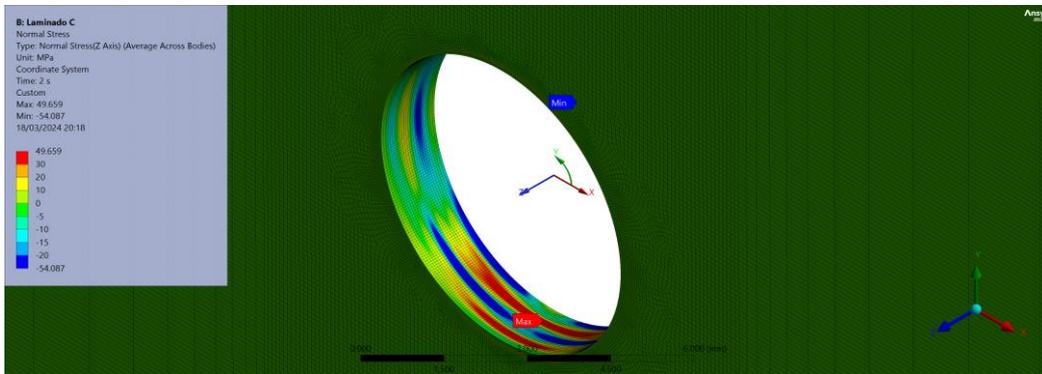
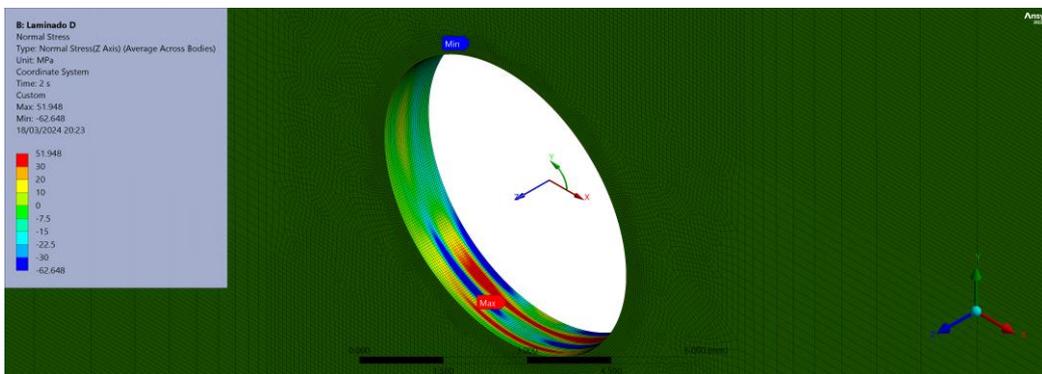
Laminado A

Laminado B

Laminado C

Laminado D

Figura 34: Tensiones σ_z en el agujero para los diferentes laminados.
