Evolución histórica del uso de elementos metálicos en la construcción con madera

Milagrosa Borrallo Jiménez

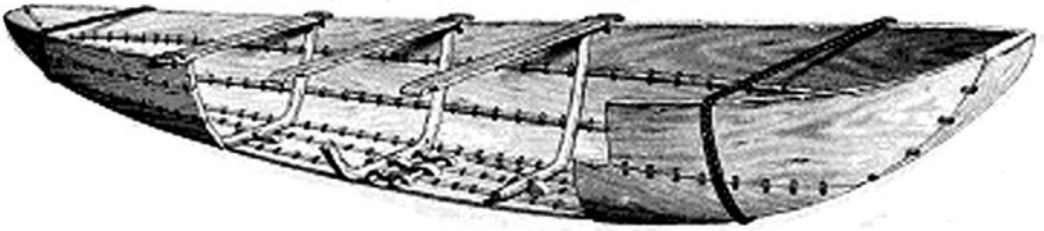
Figura 2
Casco de una embarcación perteneciente a la edad de bronce inglesa (Johnson 1978)

Muchas pinturas de la época nos muestran la forma y el aparejo de las embarcaciones del mundo clásico. Descubrimientos realizados en el siglo XX de barcos mercantes naufragados proporcionan datos de los métodos constructivos. En el Mediterráneo, la madera utilizada para la construcción de barcos era el abeto (por su resistencia a la pudrición), el abeto plateado (por su ligereza) y el cedro; incluso el pino fue utilizado en Chipre por ser de mejor calidad que el abeto del lugar. Las cuadernas, para rigidizar el casco, se hacían generalmente de roble y las espigas y lengüetas, de maderas elásticas, como la acacia, el olivo y el roble de veta recta bien seco. Las cuadernas se sostenían con pernos de madera a los que se

clavaban puntas de bronce por fuera del casco (fig. 2). Aunque, al parecer, no se empleaba la madera curada, tenía que estar suficientemente seca para que se expandiera y se apretaran todas las puntas al botar el casco al agua (Johnson 1978).

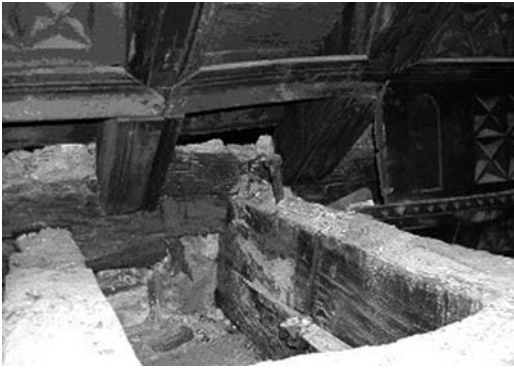
Figura 10
Clavija de refuerzo en un ejemplo de carpintería de armar española (Candelas Gutiérrez 2001)

Con posterioridad, se diseñaron soluciones de enlances en las que la presencia del hierro era totalmente necesaria para el funcionamiento de la unión. El elemento o herraje metálico que se ha empleado usualmente con este fin es el clavo (figs.10 y 11).

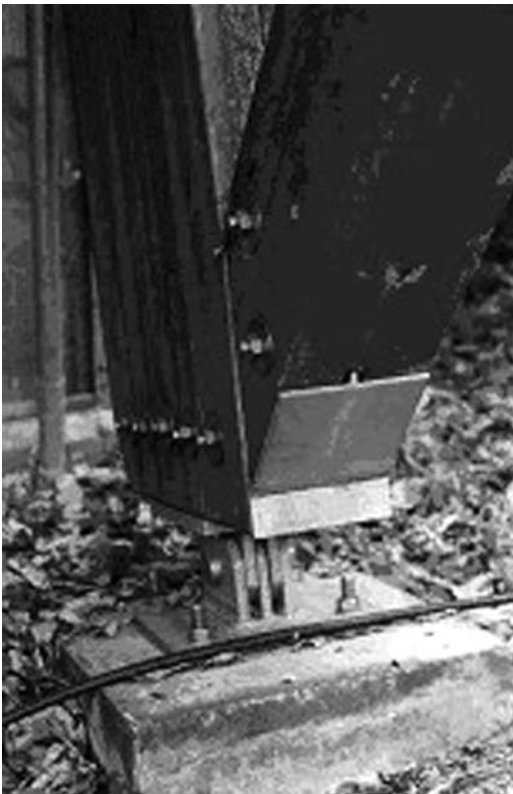
Figura 13
Detalle de unión en la construcción actual en madera

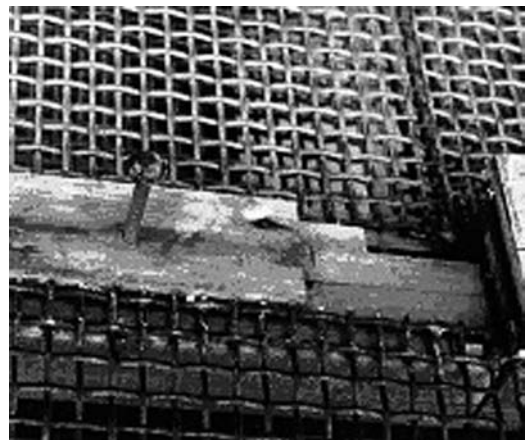
Figura 14
Pabellón de Checoslovaquia Expo'92. Estado de las fijaciones de acero galvanizado. Fuente: E. Morales. AITIM 220

Un ejemplo de estos defectos se pone de manifiesto en el Pabellón de Checoslovaquia en la Expo '92 de Sevilla, que presentó la ruina de las bandas horizontales, de roble europeo fijadas con tirafondos galvanizados, a los cinco años desde su construcción (fig. 14). La causa estuvo en la agresividad por acidez del roble y la consecuente corrosión de los elementos metálicos, así como defectos de construcción. La intervención consistió en sustituir la madera de roble por iroko y el acero galvanizado por acero inoxidable (fig. 15).

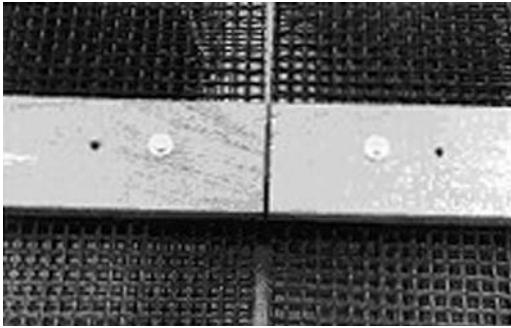
Figura 15. Pabellón de Checoslovaquia Expo '92. Tablas de madera de iroko y fijaciones de acero inoxidable. Fuente: E. Morales. AITIM 220
