## RESTAURACION DEL MURAL DE LA VIRGEN DE LA CINTA DE HUELVA

JUAN MIGUEL GONZALEZ GOMEZ

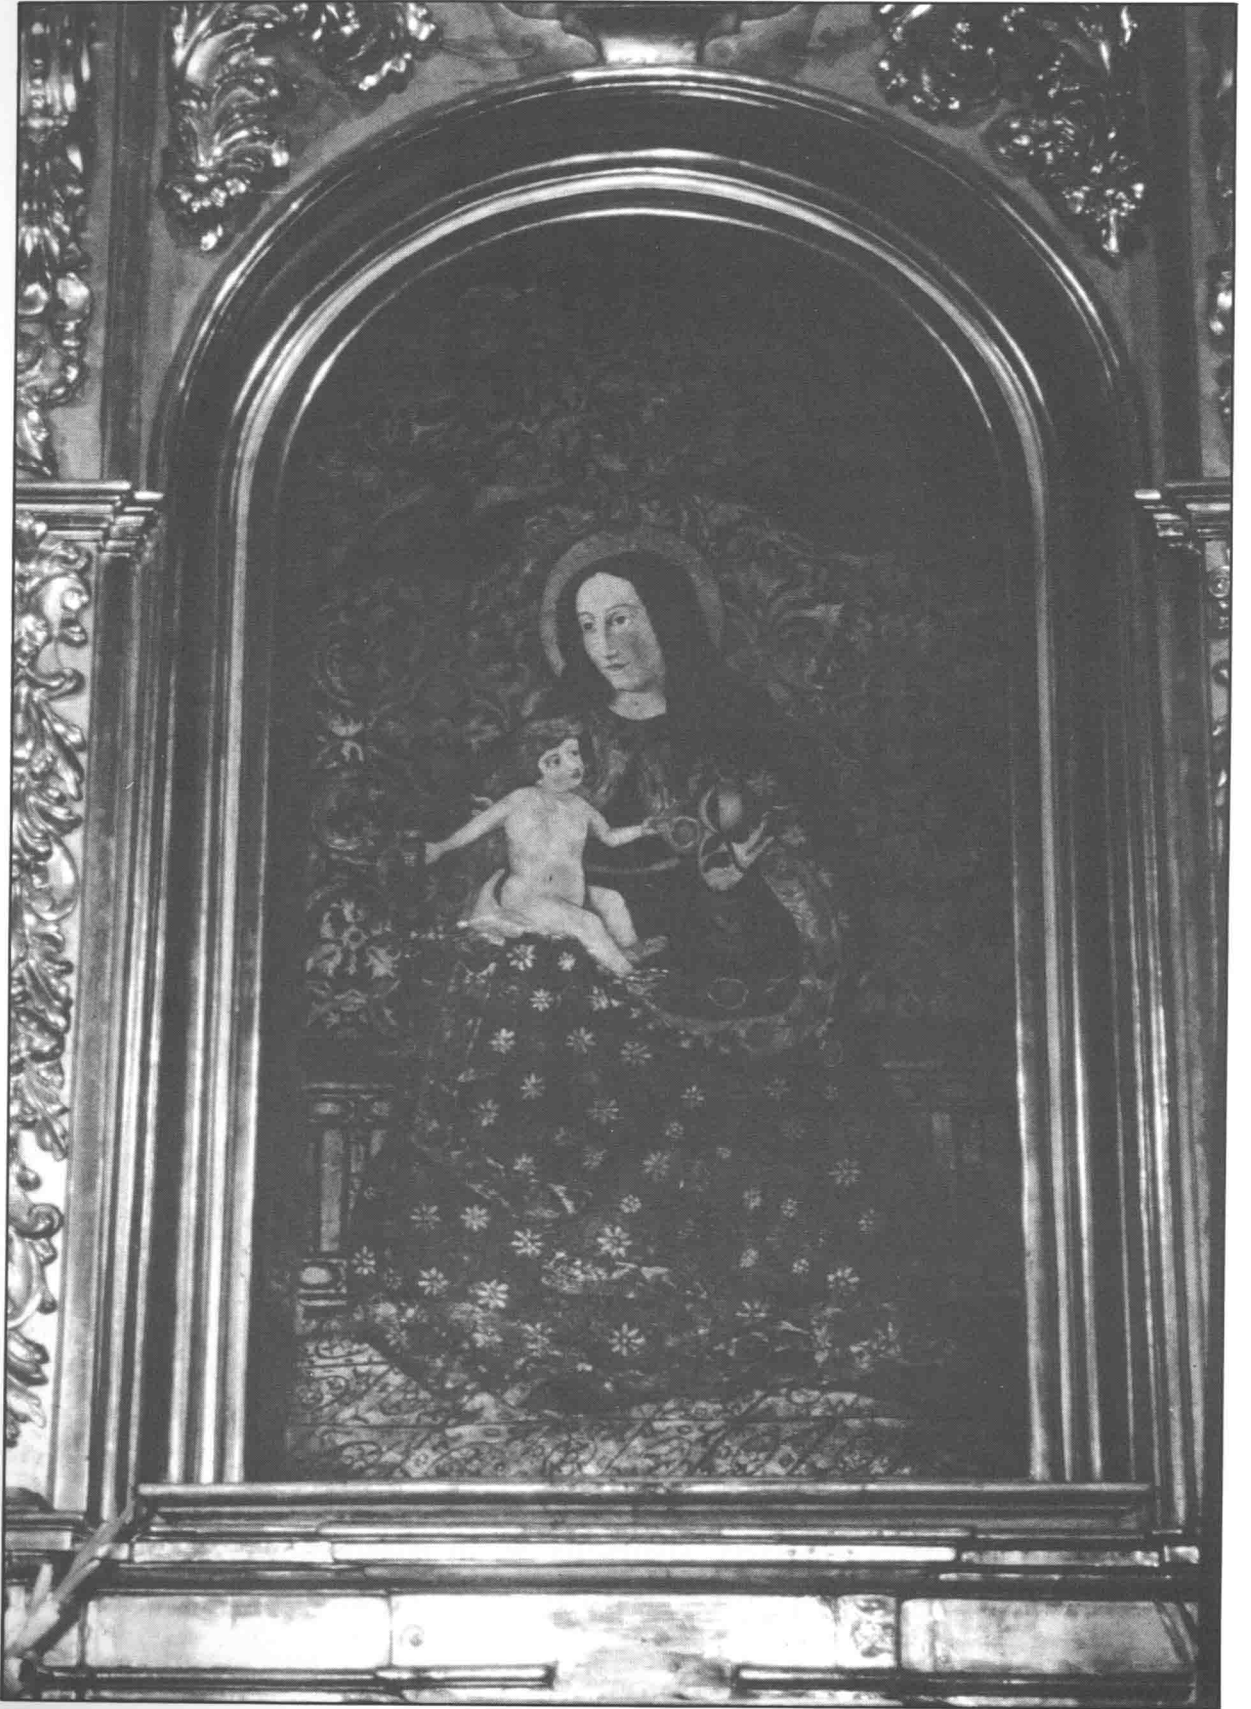
Lám. 1.- Virgen de la Cinta, pintura mural de fines del XV.

La Virgen de la Cinta, patrona de Huelva, está pintada sobre el testero principal de la capilla mayor. Se trata de una sugestiva representación mariana. La Madre de Dios, sedente, sostiene, con la mano derecha al pequeño Jesús, que exhibe en su diestra una cinta o cingulo. María, coronada por dos ángeles, muestra en su mano izquierda una granada, símbolo de su maternidad eclesial (lám. 1). No obstante, el principal atributo de esta advocación es la re-

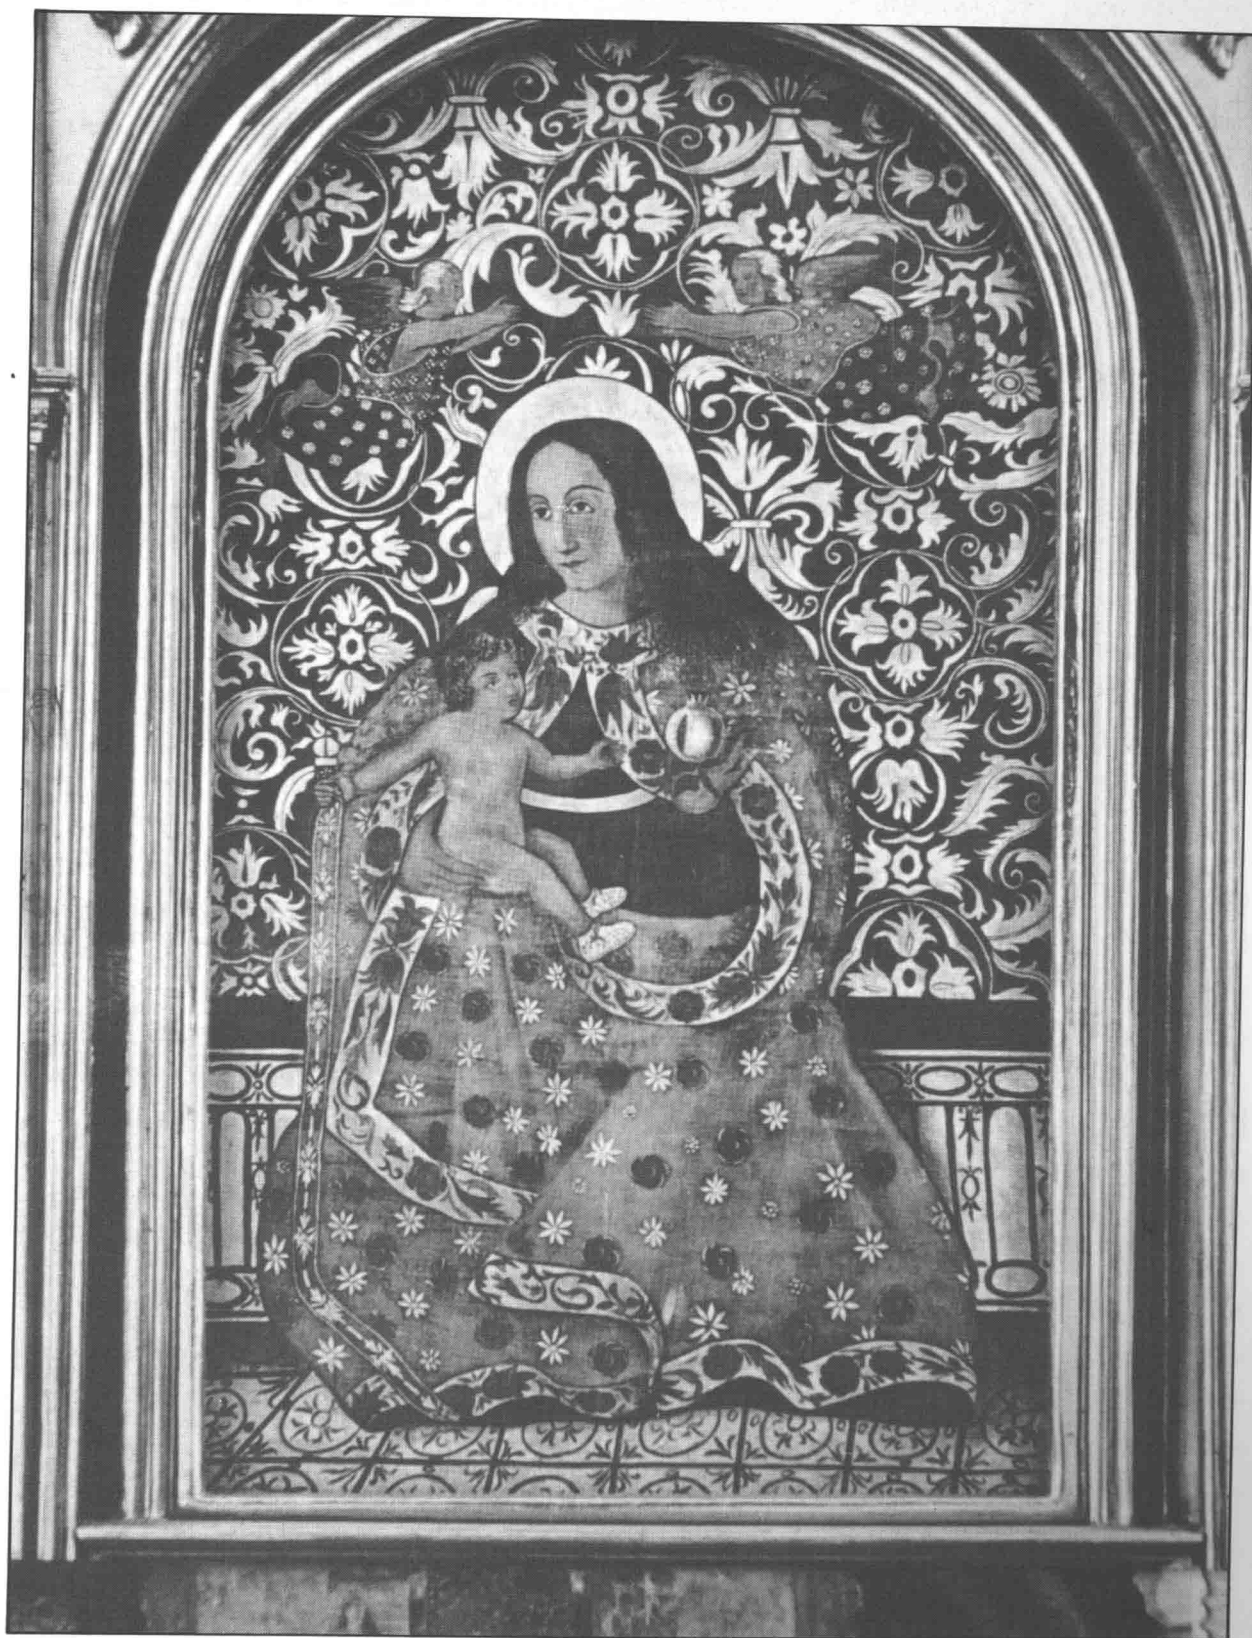
Lám. 3.- Tabla de la Virgen de la Cinta posterior a 1936.

primitivos de la misma quedaron ocultos, tras una tabla que reprodujo fielmente el original (lám. 3).

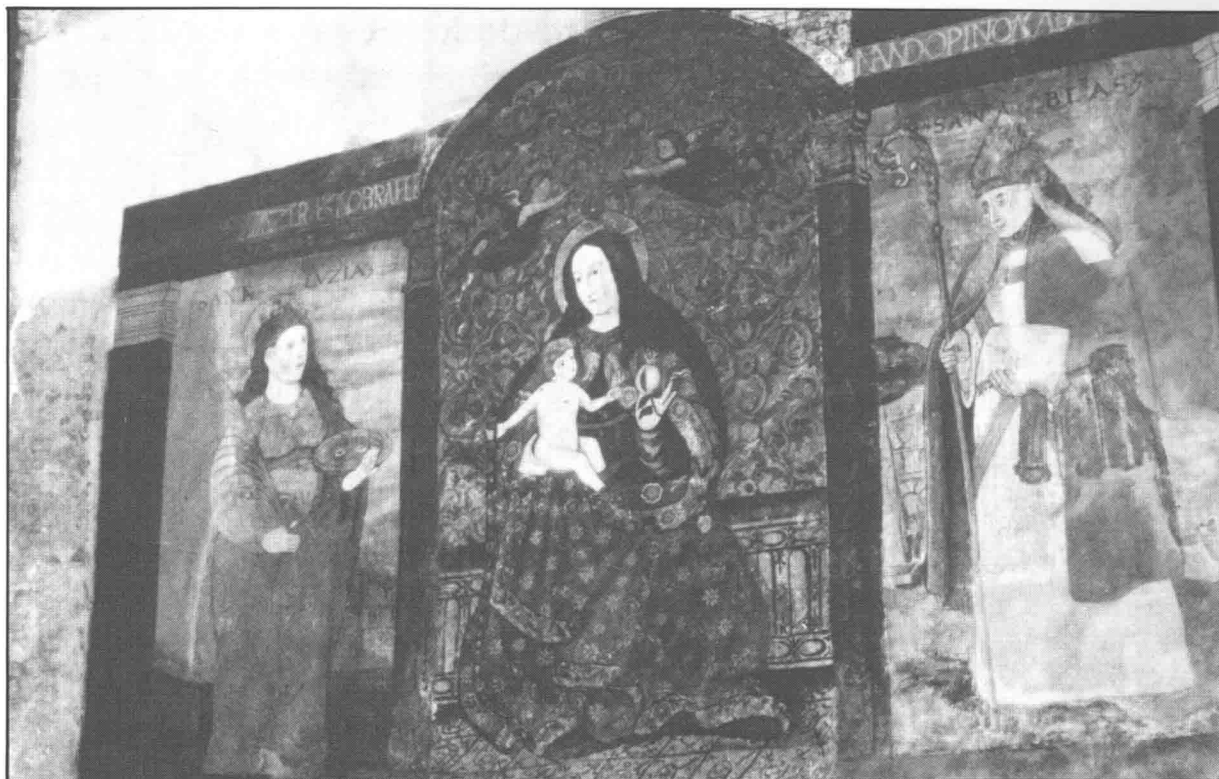
Lám. 4.- Retablo mural de la Virgen de la Cinta del último cuarto del siglo XVI.

Este antiguo retablo mural, de estructura clásica, conjuga arco y dintel. En el centro, bajo arco de medio punto sobre pilas-tras, asoma la Virgen de la Cinta. La Madonna queda flanqueada por Santa Lucía y San Blas. Estas figuras laterales están enmarcadas por una arquitectura adintelada por cuyo friso corre una leyenda incompleta que reza así: «(mandó) AZER ESTA OBRA FERNANDO PINTO. ACABÓ (se año de...)». Sobre la cabeza de cada personaje hay una grafía que da a conocer sus nombres (lám. 4).

Morfológica y cronológicamente estas pinturas disienten del núcleo central, correspondiente al simulacro mariano. La Virgen de la Cinta, como anotamos anteriormente, corresponde al último tercio del siglo XV, al igual que las pinturas murales gótico-mudéjares de los «Lugares Colombinos» (22). Por el contrario, las figuraciones laterales del retablo que analizamos pueden relacionarse con las del fragmentado ciclo mariano de la ermita del Valle, en La Palma del Condado, realizadas con técnica mixta (fresco-temple) en el último cuarto del Quinientos. Las semejanzas aflo-

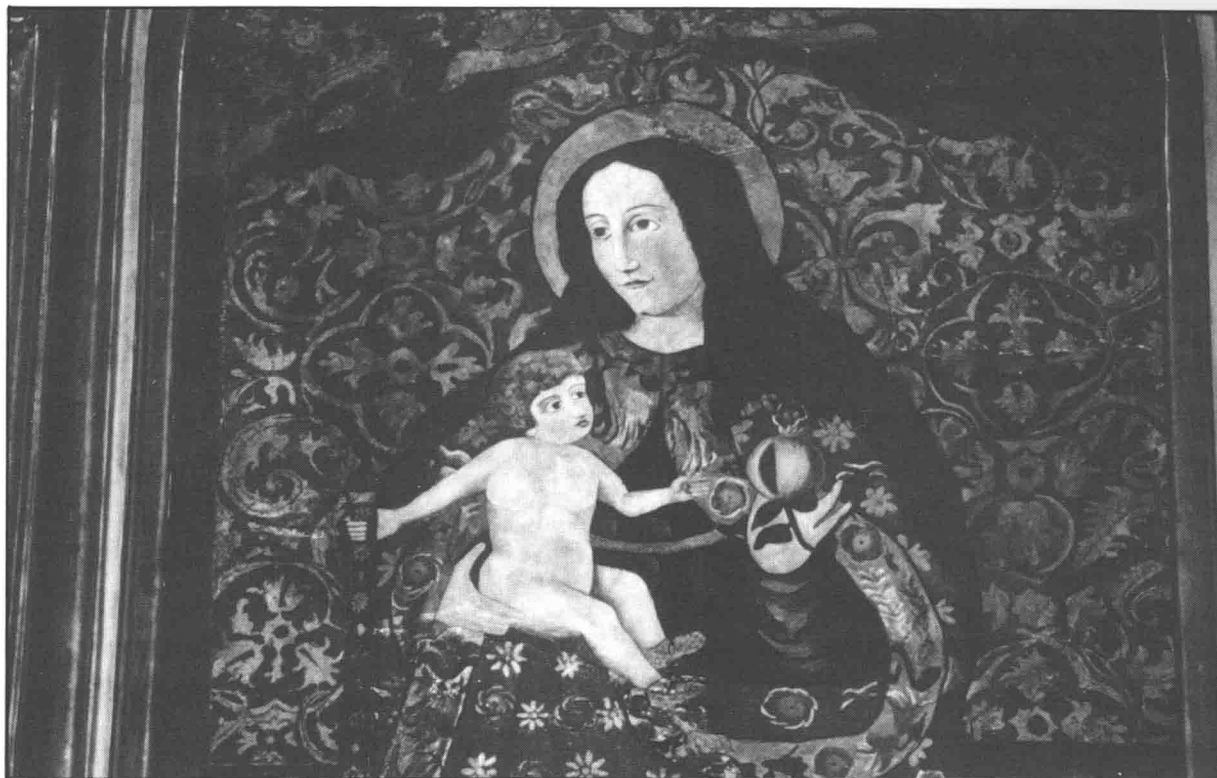
Lám. 6.- Pintura mural de la Virgen de la Cinta tras la restauración de 1989.

La restauración concluyó el 18 de agosto de 1989. Huelva recuperó su antigua «Virgen del Muro», próxima ya la fecha de su coronación canónica. Y sus devotos, gracias a la decidida intervención de la Hermandad de la Cinta, veían cumplidos sus anhelos y aspiraciones de dar culto de nuevo a la efigie del siglo XV (lám. 6).

En principio se procedió a la fijación de la pintura mural existente para evitar posibles desprendimientos. Luego se efectuó un reportaje de fotografías ultravioletas para observar los repintes y otro de infrarrojos para examinar las distintas capas de la policromía. De inmediato se procedió a la limpieza del mural, descubriéndose varias pinturas superpuestas. Gracias a ello, sobre la Virgen, apareció otra inscripción fragmentada que se lee como sigue: «...ES I PASION...DE LA CINTA» (27).

En definitiva, el proceso de restauración abarcó dos fases bien diferenciadas. En la primera tuvo lugar la consolidación de las tres figuras, ya que estaban mal adheridas al soporte. Hubo, incluso, que afianzar los diferentes estratos de la pintura entre sí y con el muro. Y, finalmente, se elevó el mortero en las zonas donde faltaba. La segunda fase se efectuó a petición de la Hermandad de Ntra. Sra. de la Cinta. Consistió en la reintegración de las lagunas existentes, según las técnicas y criterios al uso. Por tanto, a corta distancia son perceptibles los fragmentos originales de los añadidos. De esta forma, al tratarse de una pintura de gran devoción popular, se recupera respetuosamente la unidad compositiva y candorosa belleza del conjunto original.
