EL USO DE NUEVAS HERRAMIENTAS GRÁFICAS EN LA INTERVENCIÓN PATRIMONIAL: LA REHABILITACIÓN DE LAS ANTIGUAS CARNICERÍAS REALES DEL SIGLO XVI DE PORCUNA (Andalucía).

Pablo Manuel MILLÁN MILLÁN

Universidad de Sevilla
Departamento Expresión Gráfica Arquitectónica

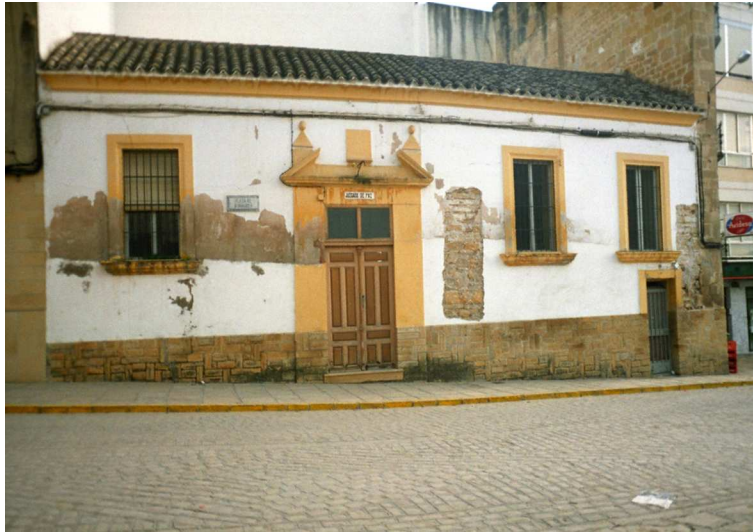
Fig 1. Edificio antes de ser intervenido. 2001. Fototeca ARQVIPO.

El edificio se mantiene estructuralmente de forma correcta hasta 2001, año en que se plantea su demolición. Se proyecta la construcción de un nuevo edificio dentro de un lenguaje postmoderno y que, olvidando su carácter de construcción singular y protegida, es intervenida de forma ajena a un proceso de investigación y datación, llegando a confundir la portada de sillería con "elementos de yeso añadidos a posteriori". A todos estos éstos equívocos se unen intervenciones poco agradecidas, ya no solo por lo estético, sino por el estado de semi-ruina al que es sometido el edificio (Fig 2). Transformaciones ajenas a una lectura paramental o, simplemente, de elementos emergentes nos dejan como resultado un edificio con graves patologías a resolver e intervenciones equivocadas a eliminar. Para todo ello la herramienta fundamental -como desarrollaremos posteriormente- fue el dibujo sistemático de todos los elementos emergentes junto con el análisis de materiales, lo que nos permitió establecer concordancias entre dibujo y edad histórica, hecho fundamental para acometer un proyecto de estas características.

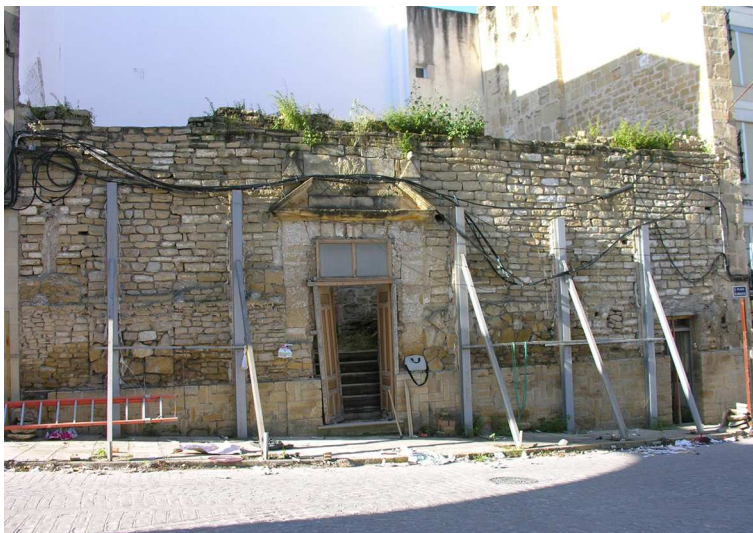
Fig 2. Edificio tras una intervención sin investigación previa. 2009. Fototeca ARQVIPO.

Un hecho tan lógico como es el estudio gráfico de las estructuras antiguas (Giuffré, 1991) puede llegar a evidenciar no solo concordancias históricas, sino algo fundamental: patologías históricas. El muro de fachada del proyecto, además de su datación histórica (s. XVI), tenía un desplome muy considerable. La resultante teórica de carga del muro de sillería se había desplazado más de 20 cm. de la original. Si bien el desplazamiento podría haber sido justificado de forma lógica por el terremoto de Lisboa de 1755 o por el propio agotamiento del muro de sillar, quedaba la incógnita de por qué ese desplome era más agudo en una zona

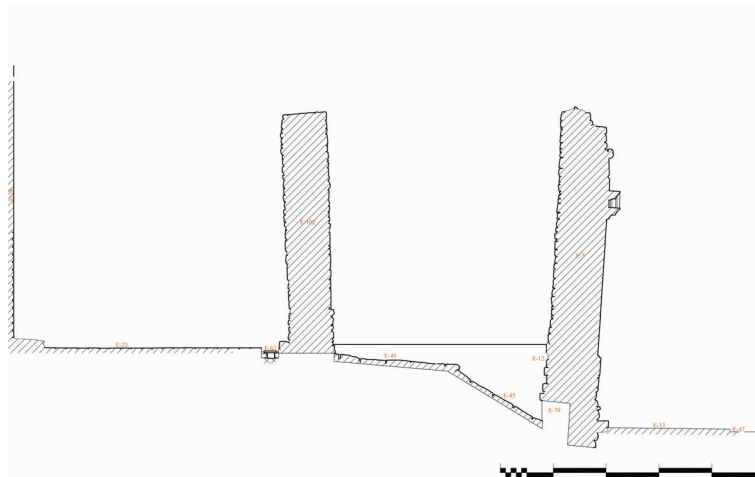
Fig 4. Sección por atarjea romana. 2009. ARQVIPO.

normal si se estudian las tipologías de carnicerías hasta bien entrado el siglo XX. Ahí la lógica iba de la mano de la evidencia, pero no aportaba gran información sobre las grandes patologías. Todo ello es clarificado cuando, de forma objetiva y concienzuda, el equipo realiza un levantamiento exacto de todos los elementos datados y se observa una posible estructura de canalización que atraviesa el muro de fachada por el lugar de máxima carga. Desde ese momento, una sección cronológica (fig. 4) nos evidencia la presencia de una atarjea romana, elemento que por su tamaño había generado cierta inestabilidad al cimiento del muro de sillar de fachada.

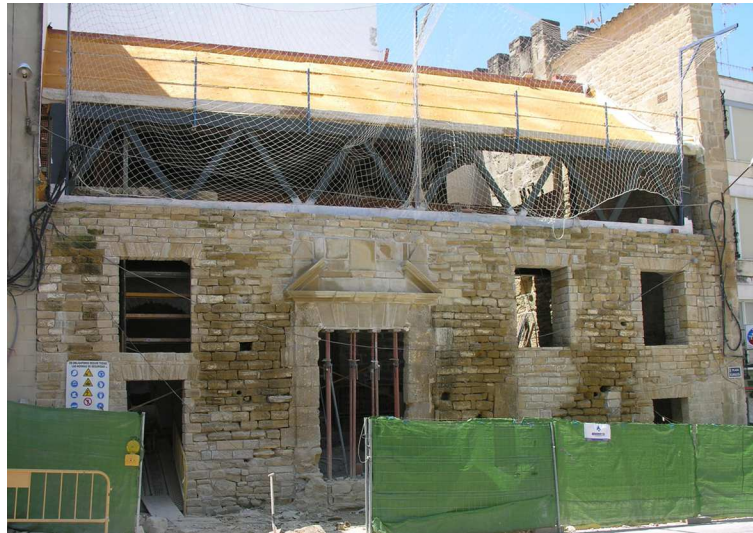
Fig 7. Muro de fachada en el proceso de restauración y restitución de piezas. 2011. ARQVIPO.

En el intento de conseguir esa limpieza cronológica y arquitectónica, el proyecto ha eliminado todos los elementos añadidos recientemente, volviendo a abrir los huecos propios del edificio, ubicando de nuevo la escalinata de entrada en la puerta y dando la altura original. Hemos buscado un sistema estructural paralelo al existente que evite cargarlo nuevamente. Para ello se ha ubicado una cercha de gran luz que apoya en pilares auxiliares (Fig. 7). Ésta, a su vez, sirve de descanso de la nueva cubierta y nos permite colgar de ella todo el nuevo recrecido de las piezas de muro.
