**ANÁLISIS TEÓRICO Y EXPERIMENTAL DE LA CAPACIDAD
A CORTANTE EN FORJADOS DE VIGUETA PRETENSADA**

ANEXOS

ANEXO II

Ensayos adicionales

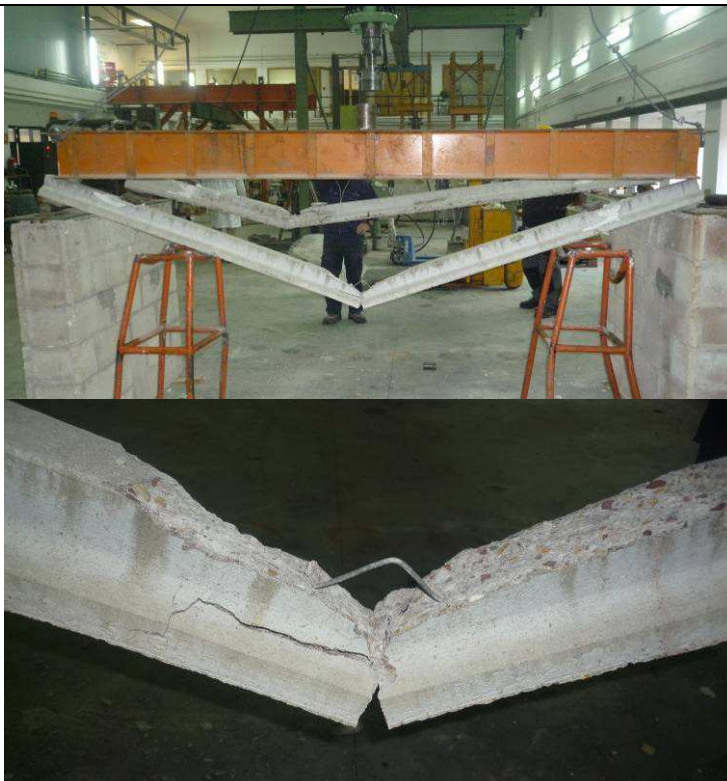
ENSAYO N° VP01

Imagen 1
Vista general del
vano ensayado

Imagen 2
Detalle rotura

Estallido de la cabeza de compresión de la vigueta

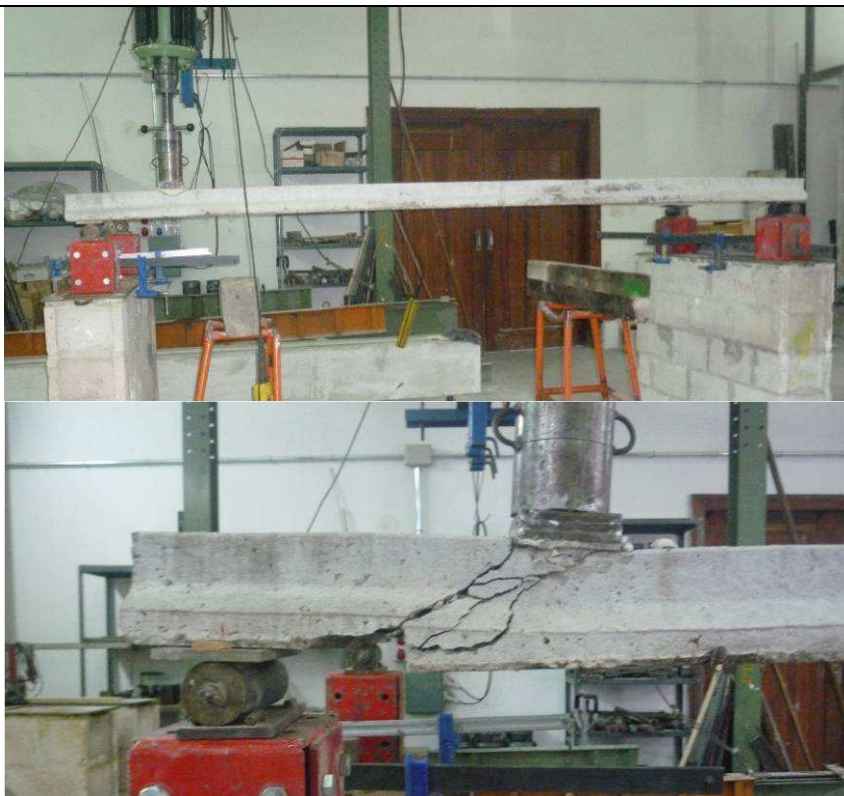
ENSAYO N° VP02

Imagen 1
Vista general del
vano ensayado

Imagen 2
Detalle rotura

Rotura por cortante a partir de fisura por flexión bajo el punto de aplicación de la carga

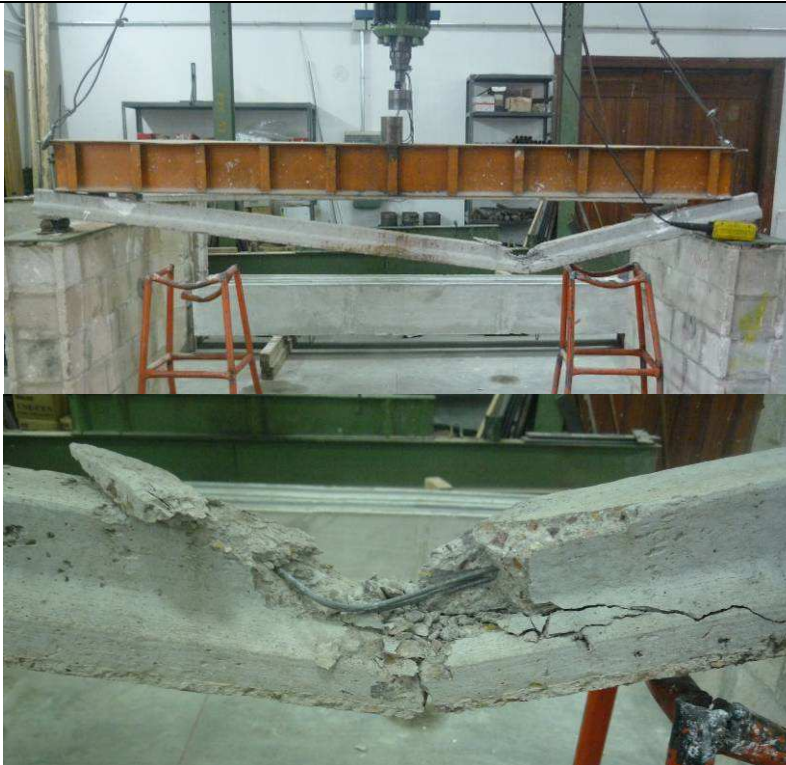
ENSAYO N° VP03

Imagen 1
Vista general del
vano ensayado

Imagen 2
Detalle rotura

Estallido de la cabeza de compresión de la vigueta

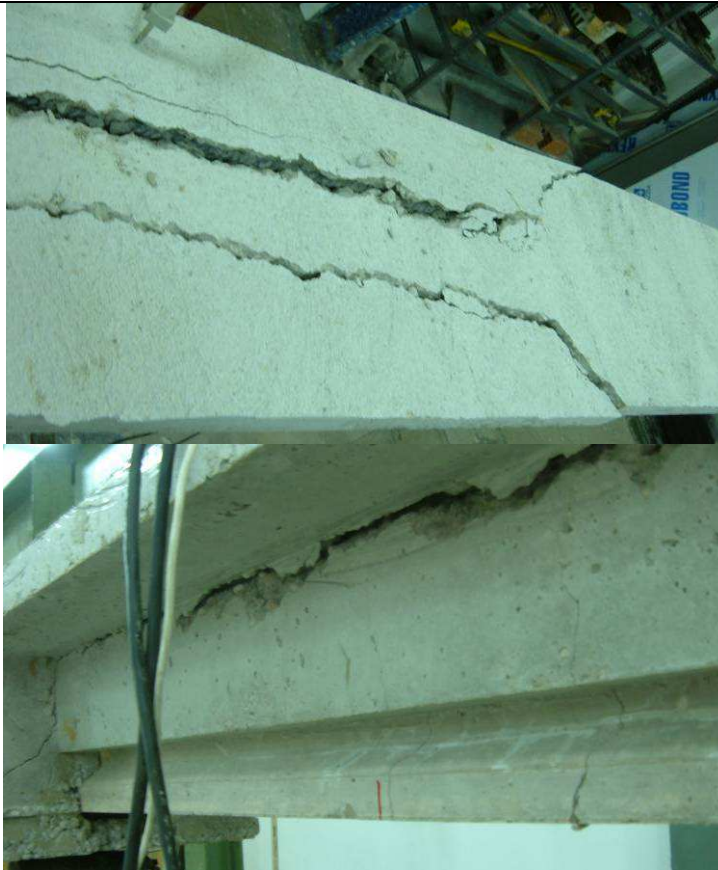
ENSAYO N° A01

Imagen 1
Rotura en lado
derecho, vista
superior

Imagen 2
Rotura en lado
derecho, vista
inferior

Rotura por rasante de ala. Se despegó desde apoyo intermedio hasta centro del vano.
Fisuras por flexión bajo punto de aplicación de la carga

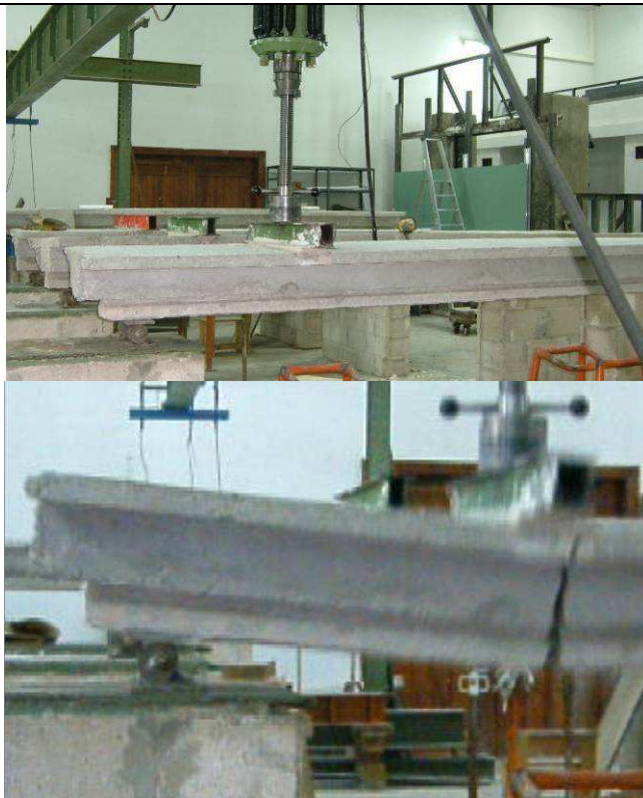
ENSAYO N° A01bis

Imagen 1
Vista general
montaje ensayo

Imagen 2
Rotura en lado
ensayado

Rotura por flexión bajo el punto de aplicación de la carga

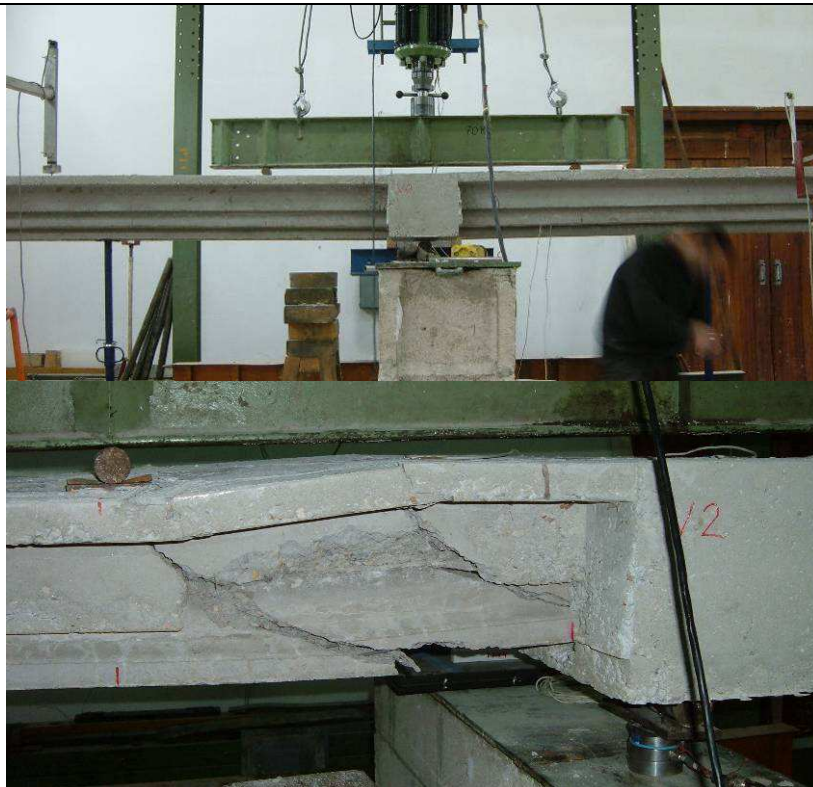
ENSAYO Nº A02

Imagen 1
Vista general del
apoyo central

Imagen 2
Rotura en lado
izquierdo

Rotura por cortante en lado izquierdo a partir de fisuras de flexión desde la cara superior.
La principal que se abre es la más cercana al apoyo, comenzando en la mitad del vano de cortante

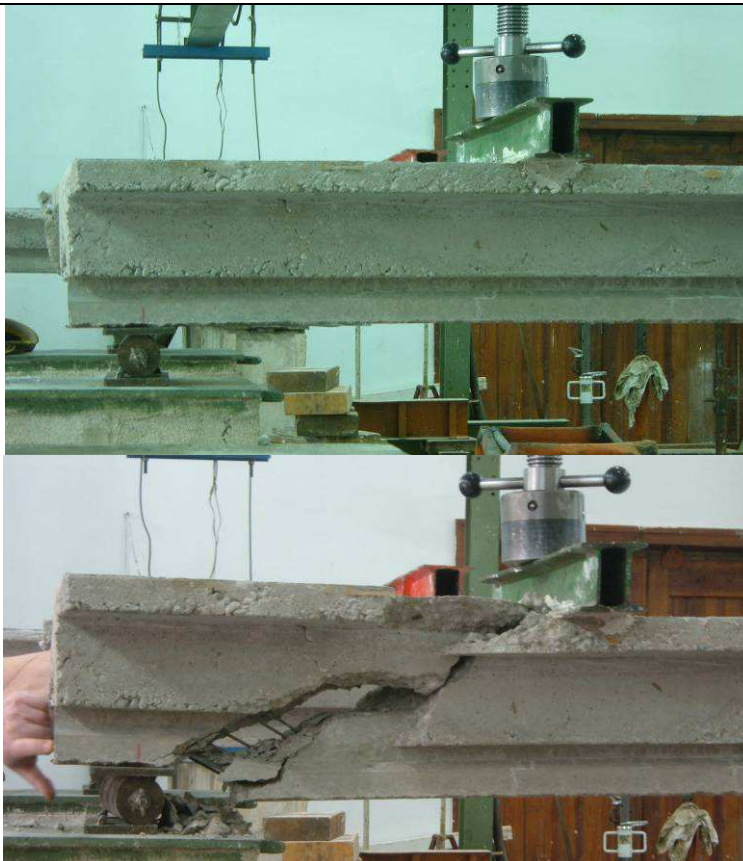
ENSAYO N° A02bis

Imagen 1
Detalle de la
zona ensayada

Imagen 2
Rotura en lado
ensayado

Rotura por cortante. Estallido del alma, sin empezar desde fisura de flexión en cara inferior.

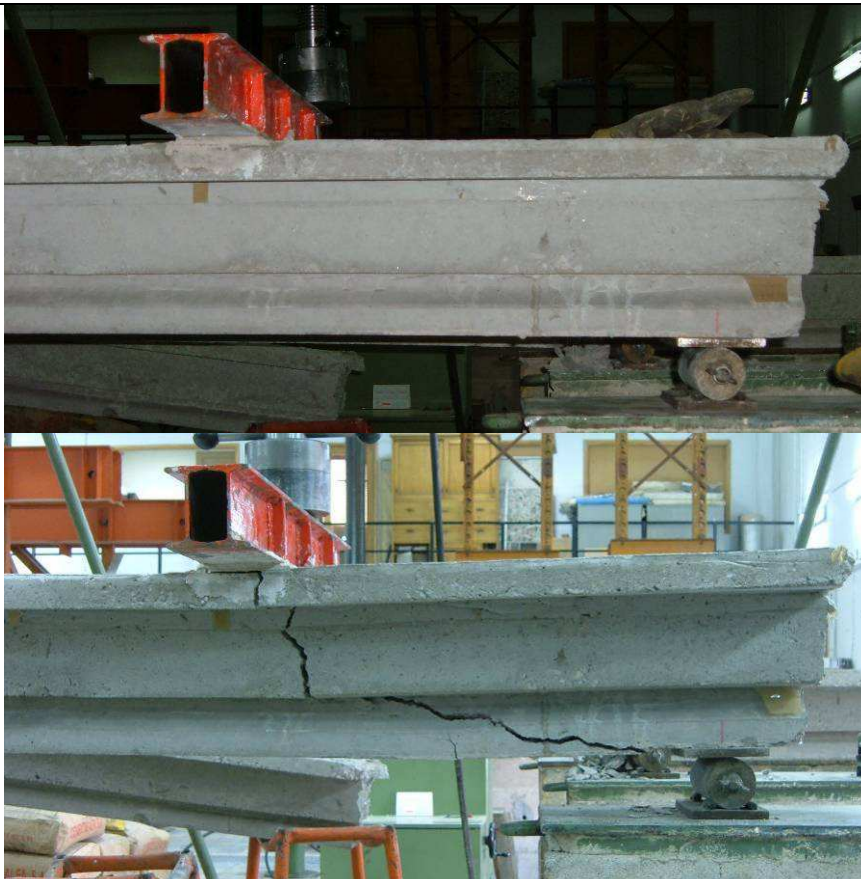
ENSAYO N° A03bis

Imagen 1
Detalle de la
zona ensayada

Imagen 2
Rotura en lado
ensayado

Rotura por cortante. A partir de una fisura por flexión en el nervio in situ, y separación de vigueta

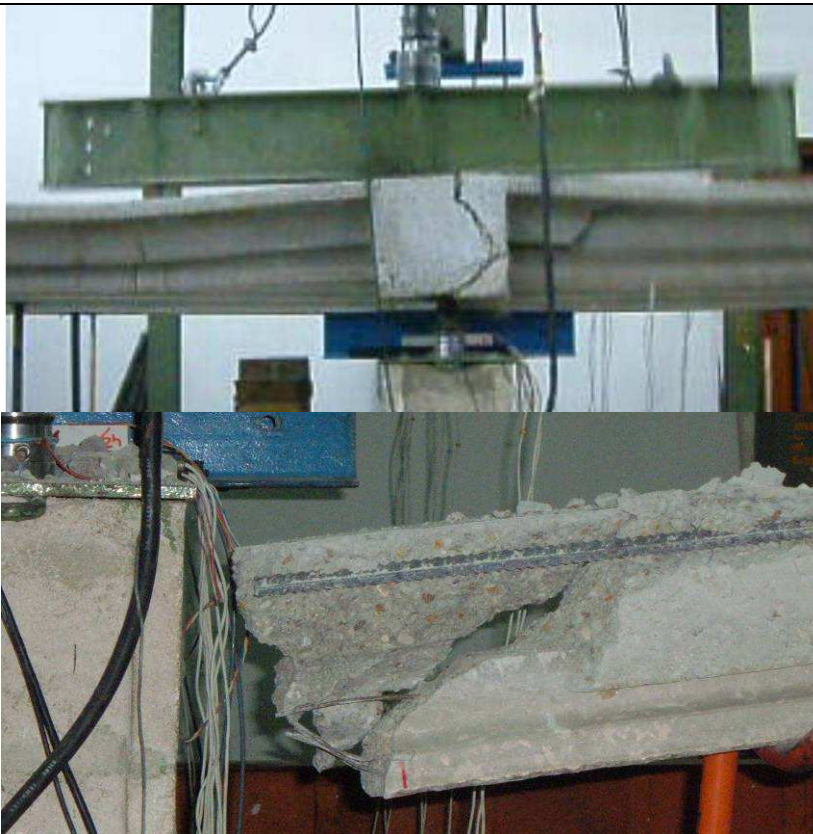
Imagen 1
Vista general de
la rotura

Imagen 2
Detalle del tramo
donde se
produce la rotura

Rotura por cortante en lado derecho según comportamiento de vano aislado en flexión positiva
Se produce una fisura vertical en la mitad del vano de cortante en el nervio de hormigón in situ.
Armadura de cara superior no continua

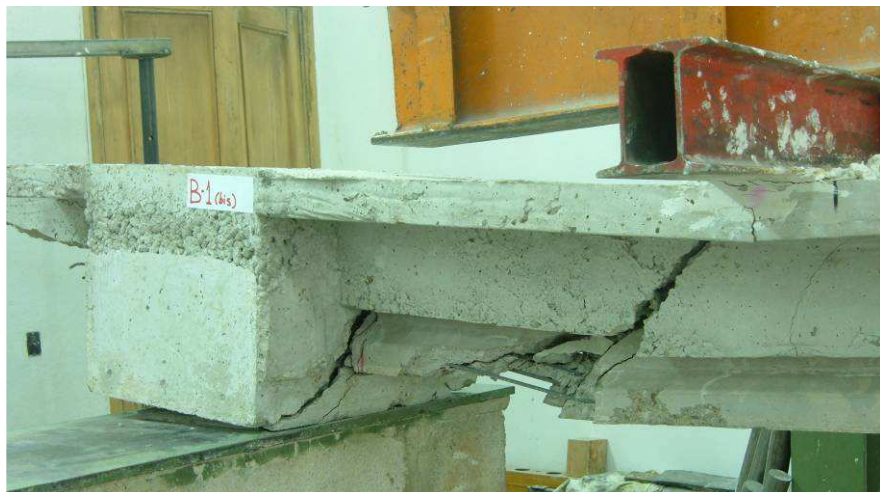
Imagen 2
Rotura en lado
ensayado

Rotura por cortante en el lado del zuncho, a partir de fisura vertical de flexión en el nervio in situ

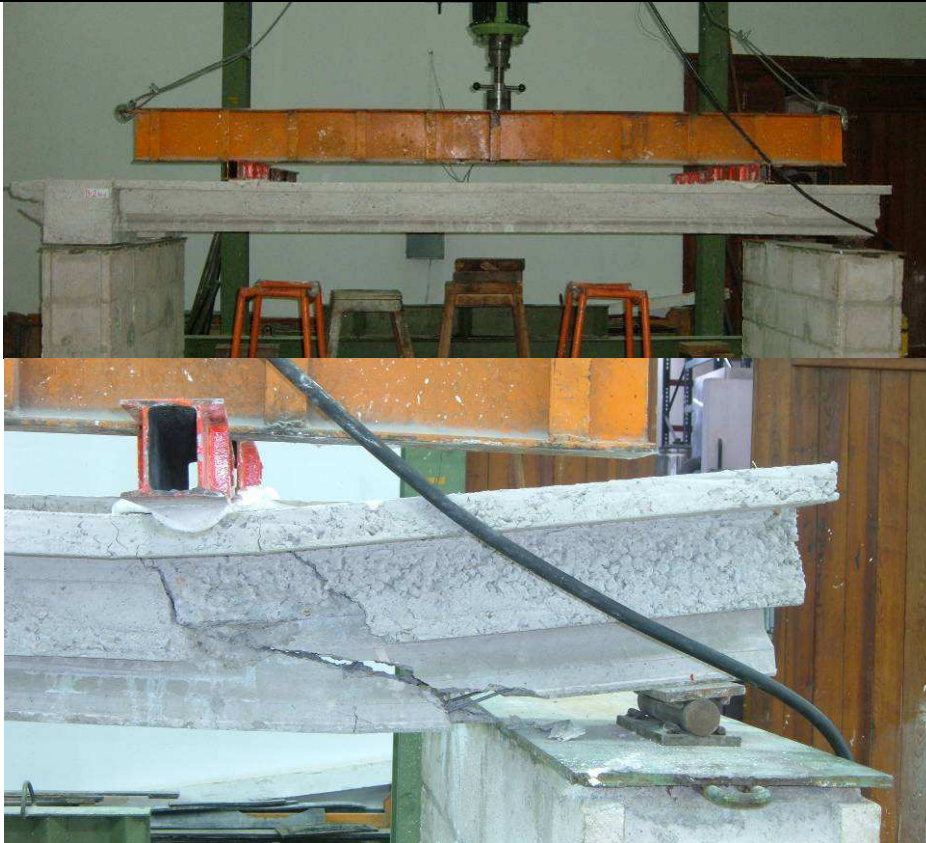
Imagen 2
Rotura en lado
ensayado

Rotura por cortante en el lado sin armadura en cara superior, a partir de fisuras verticales de flexión en el nervio in situ. Primero falla la cabeza de compresión, se despegar de la vigueta y luego rompe ésta.

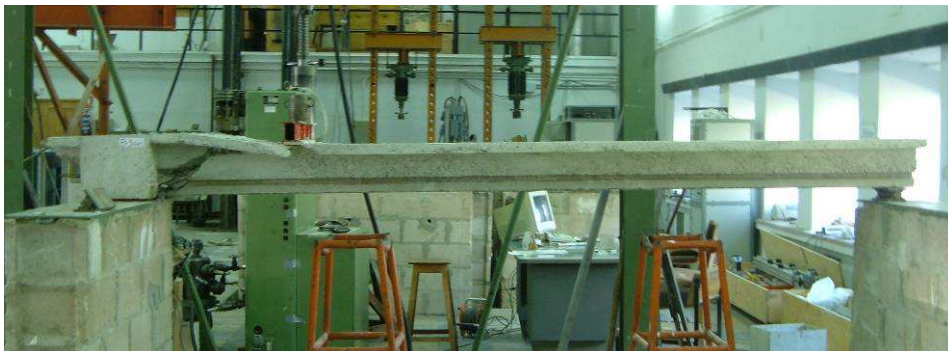
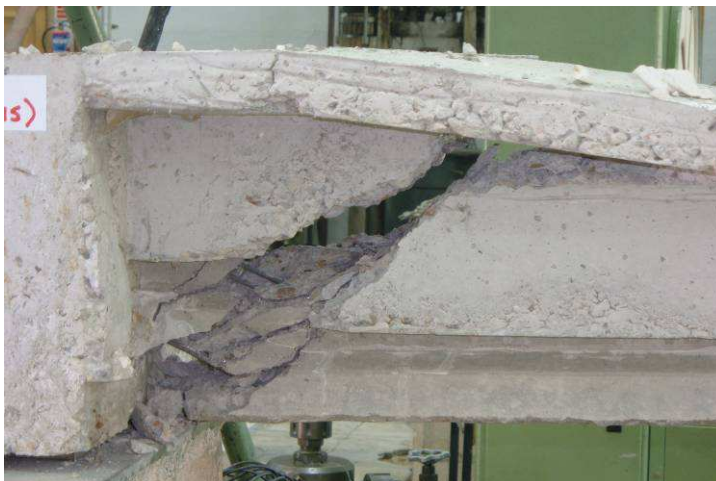
Imagen 1
Vista general del
ensayo y la
rotura

Imagen 2
Rotura en lado
ensayado

Rotura por cortante en el lado del zuncho. Estallido del nervio in situ, con fisura inclinada hacia el apoyo. Se producen fisuras de flexión intermedias, pero la que produce la rotura es la más cercana al apoyo

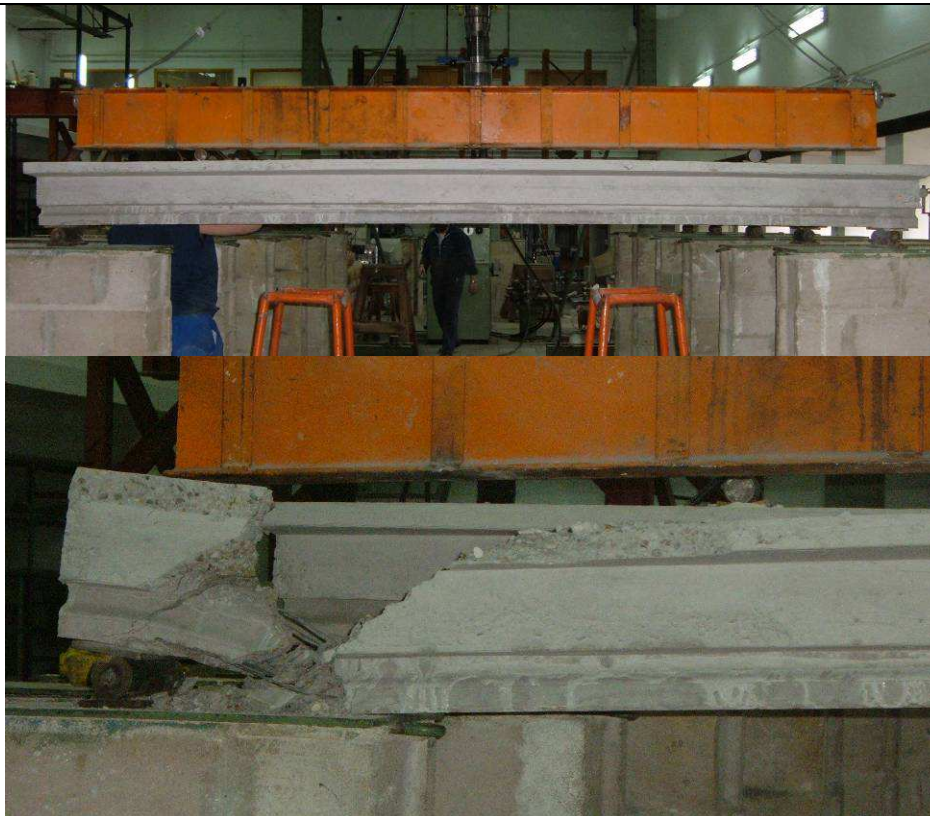
Imagen 1
Vista general del
elemento

Imagen 2
Rotura en lado
izquierdo

Rotura por cortante en lado izquierdo. Fisura inclinada en el nervio in situ a mitad del vano de cortante
En el momento de la rotura se desprenden las alas superiores de la sección

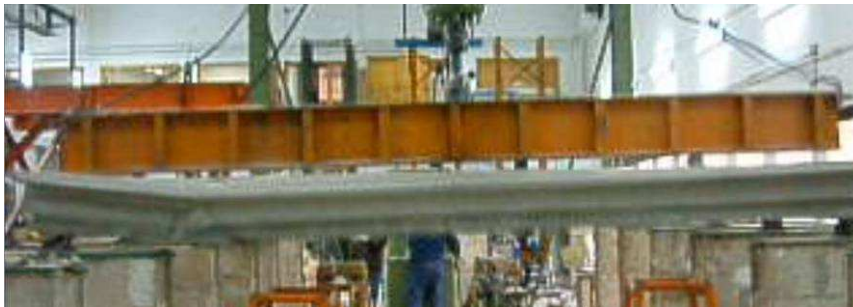
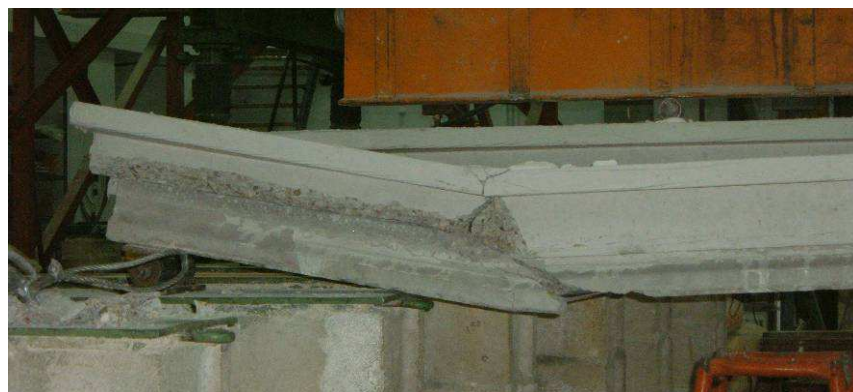
Imagen 1
Vista general en
el momento de la
rotura

Imagen 2
Rotura en lado
izquierdo

Rotura por rasante en el lado izquierdo. A partir de fisura vertical de tracción en el nervio in situ
Bajo el punto de aplicación de la carga, se produce el despegue entre hormigones

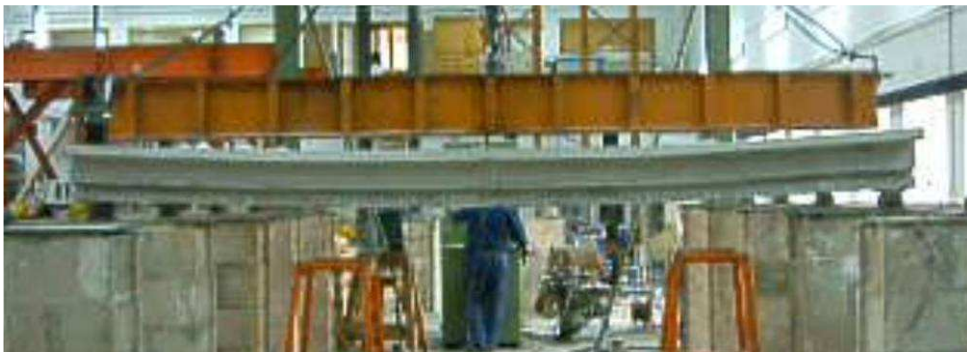
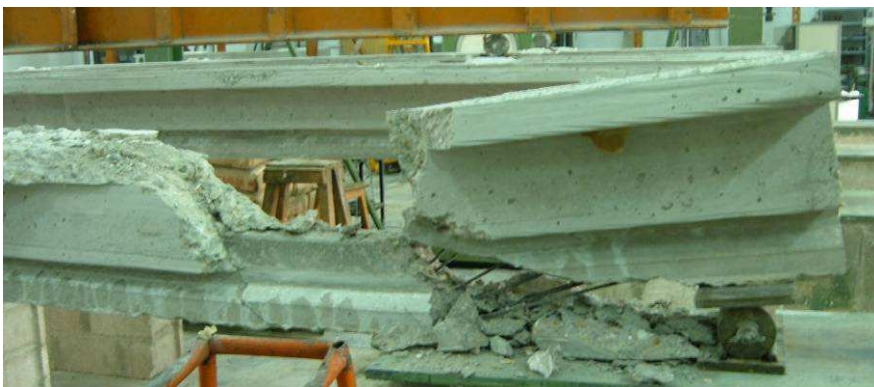
Imagen 1
Vista general en
el momento de la
rotura

Imagen 2
Rotura en lado
derecho

Rotura por cortante en el lado derecho. A partir de una fisura por tracción en el nervio in situ
Bajo el punto de aplicación de la carga, se produce caída del ala de la sección

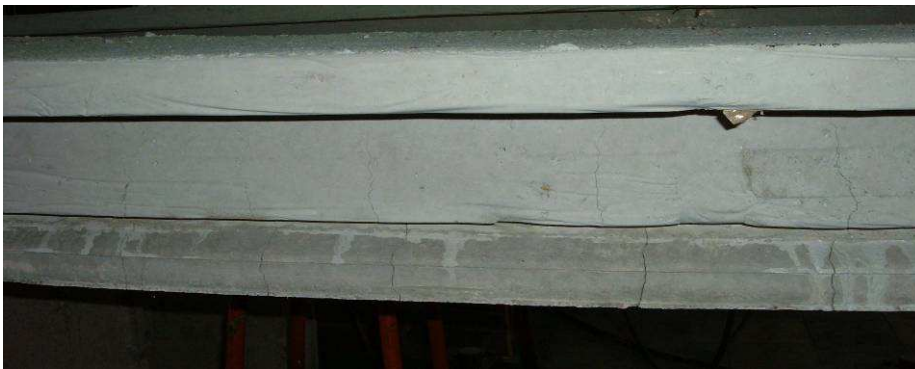
Imagen 2
Detalle fisuración
centro de vano

No se alcanza la rotura, al agotarse la carrera del gato y registrar una importante deformación por flexión

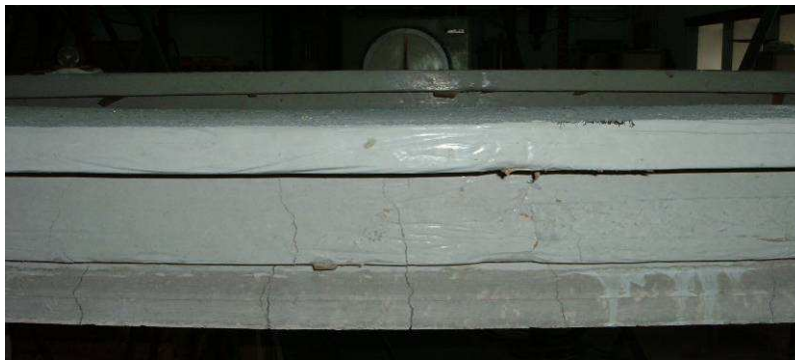
Imagen 1
Deformación
remanente

Imagen 2
Fisuración por
flexión en el
centro del vano

No se alcanza la rotura, al agotarse la carrera del gato y registrar una importante deformación por flexión

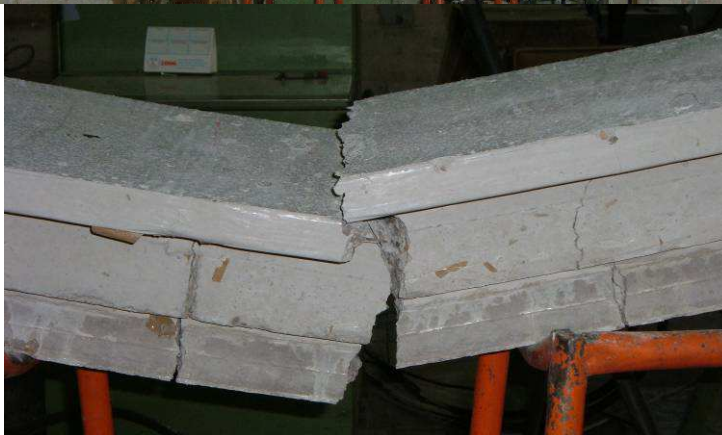
Imagen 1
Vista general de
la rotura

Imagen 2
Detalle rotura

Rotura por flexión en centro del vano con rotura de alambres

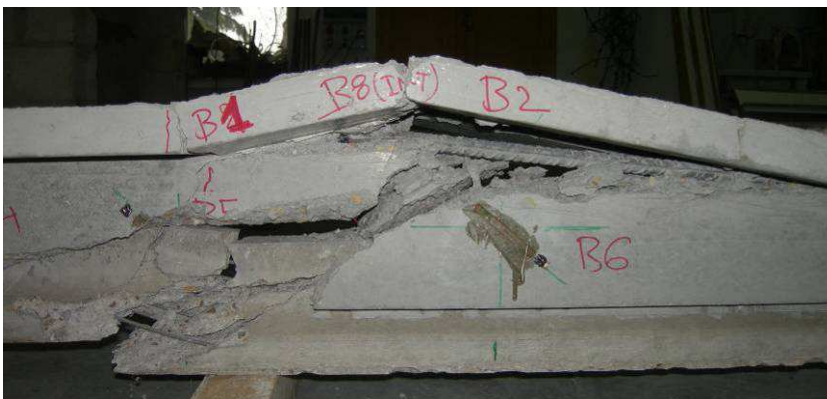
Imagen 2
Detalle rotura

Rotura por cortante en el lado interior a partir de una fisura por flexión que progresa hasta el apoyo

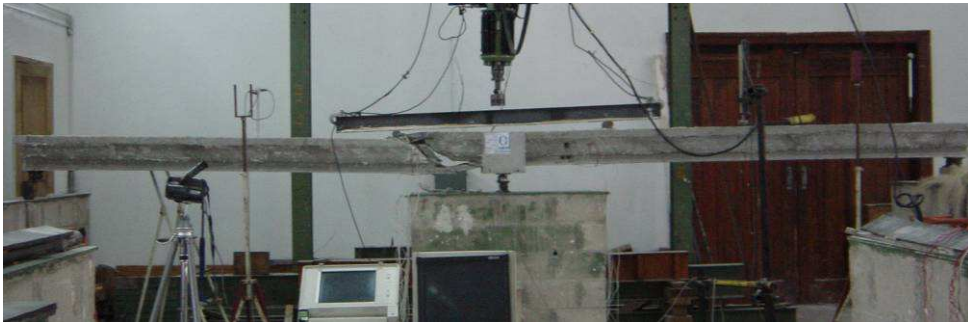
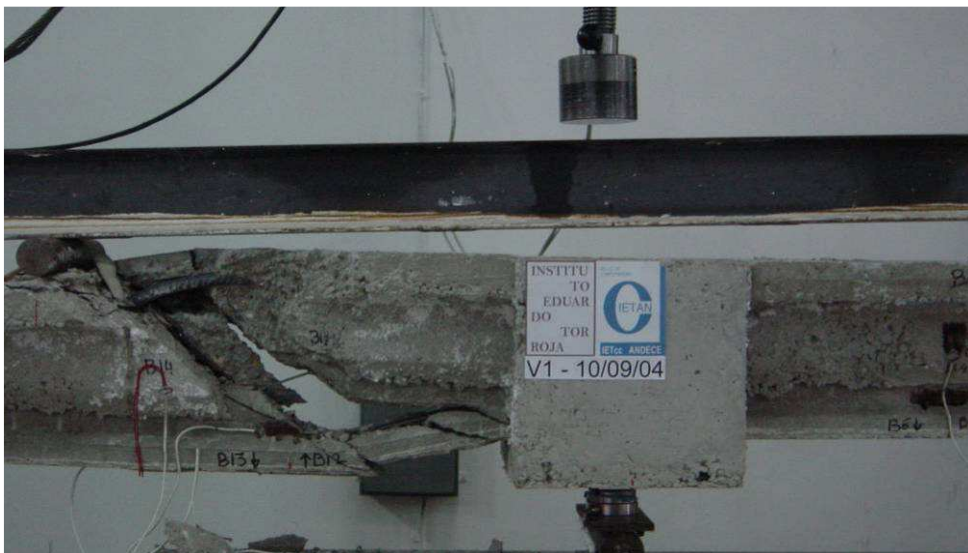
Imagen 1
Vista general de
la rotura

Imagen 2
Detalle de la
rotura

Rotura por cortante lado izquierdo. No se observan fisuras por flexión en el hormigón in situ en el alma
La principal fisura es inclinada hacia al apoyo, que no se origina a partir de una de flexión
El ala inferior de la vigueta se separa completamente a la altura del alma del elemento prefabricado

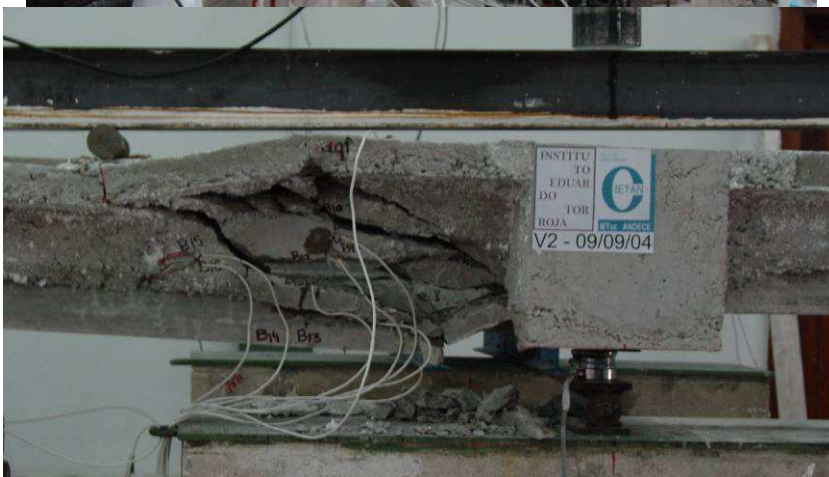
Imagen 2
Detalle de la
rotura

Rotura por cortante lado izquierdo. Existe fisuración por tracción horizontal en la unión entre hormigones. Al llegar a 102 kN en el gato, tras observar la fisuración se descarga hasta los 47 kN para volver a cargar. La carga total de rotura alcanza los 104,32 kN, colapsando el nervio con amplia fisuración.

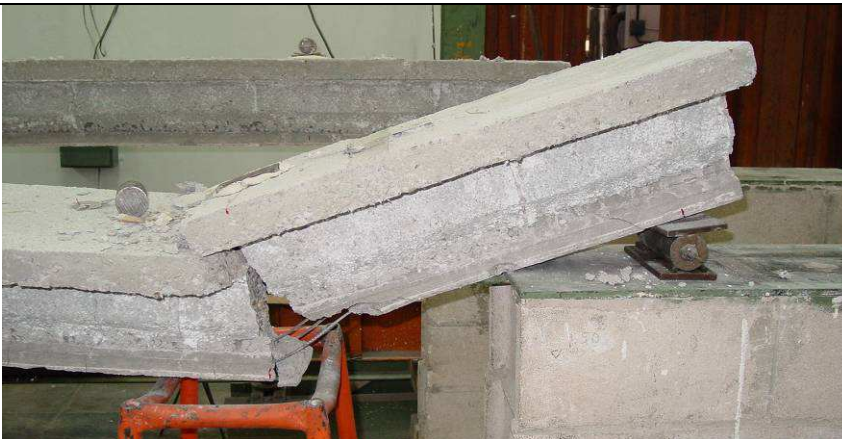
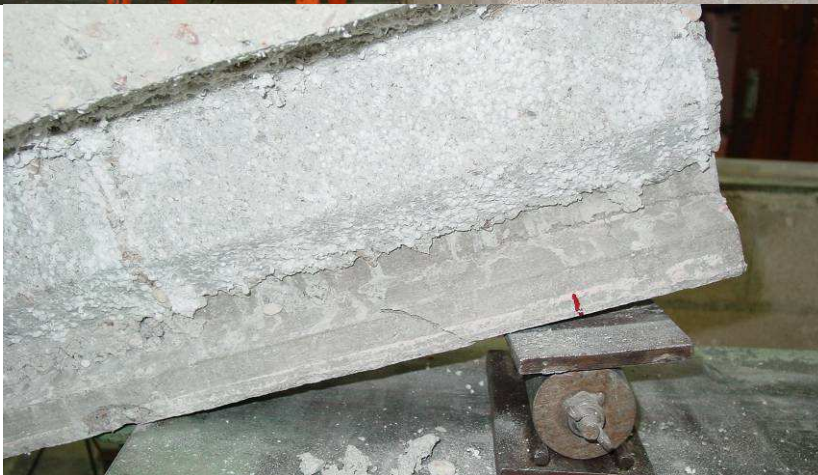
Imagen 1
Rotura

Imagen 2
Detalle fisura en
vigueta cerca del
apoyo

Rotura por flexión bajo punto de aplicación de la carga a partir de fisura de flexión
Se produce una fisura inclinada en la vigueta cerca del apoyo, que corresponde a rotura del ala de la misma en un lado, probablemente por un defecto en el apoyo. Existe deslizamiento de alambres.

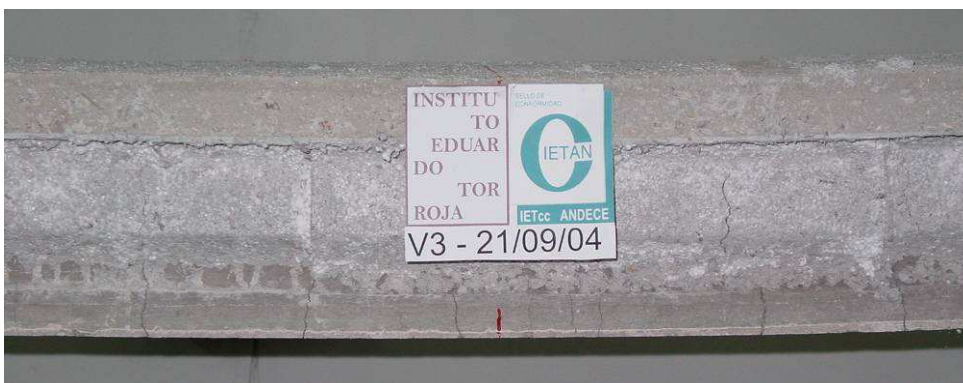
Imagen 2
Detalle fisuración
por flexión en el
centro del vano

Se agota la carrera del gato sin alcanzar la rotura por cortante ni flexión
Fisuras verticales en el centro del vano cada 20-25 cm y debajo del punto de aplicación de la carga

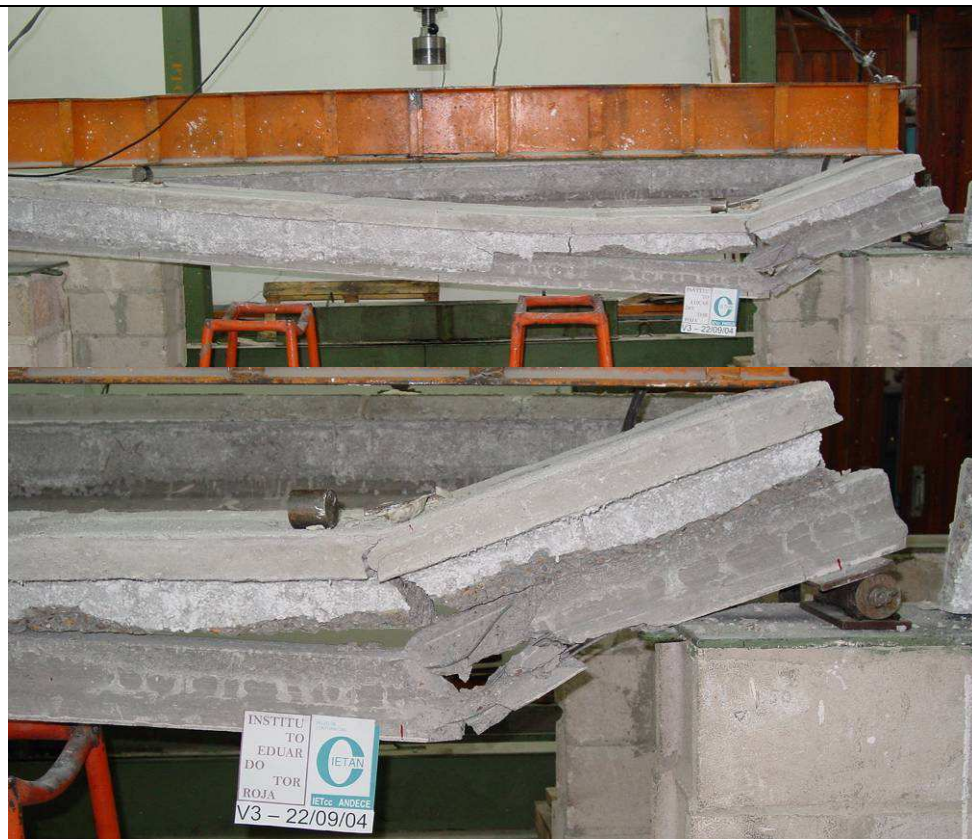
Imagen 1
Vista general de
la rotura

Imagen 2
Detalle rotura en
lado izquierdo

Rotura por rasante en lado derecho, con despegue de hormigones hasta el centro del vano
Las alas laterales del nervio que engarzan con la cabeza de la vigueta se desprenden por tracción horizontal

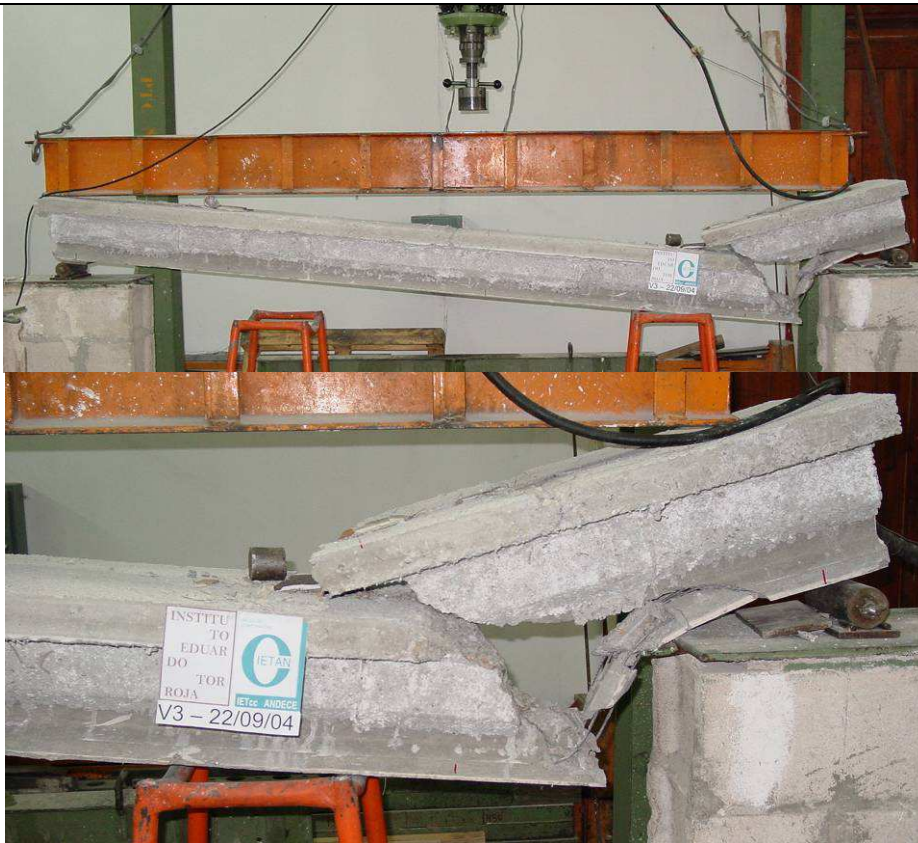
Imagen 1
Vista general de
la rotura

Imagen 2
Detalle rotura en
lado derecho

Rotura por cortante en lado derecho. No se aprecia fisuración previa ni en el nervio ni en la vigueta

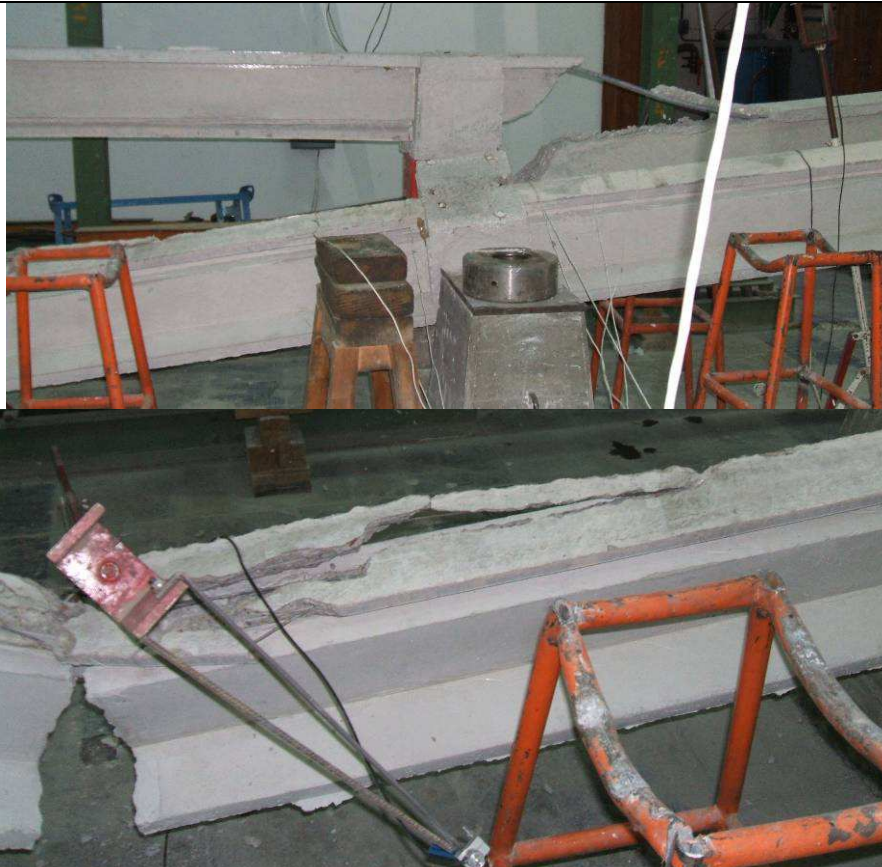
Imagen 1
Vuelco y caída
del forjado C02

Imagen 2
Rotura del nervio

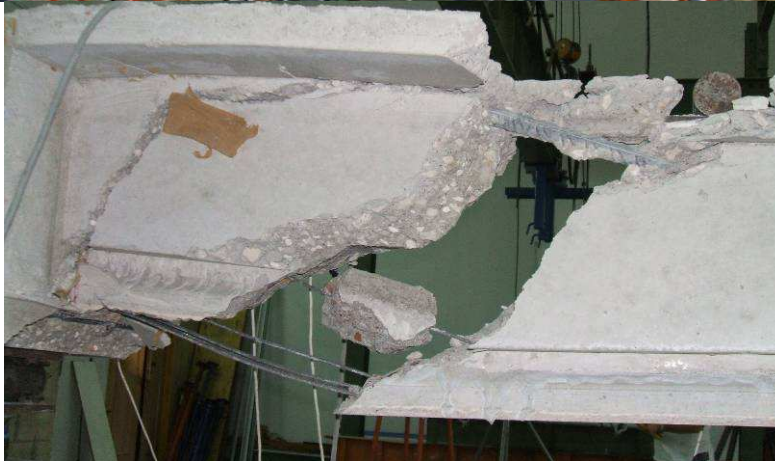
Imagen 2
Rotura del nervio

Rotura por cortante en lado izquierdo. Formación de fisuras inclinadas en el alma del nervio y cerca del apoyo. Las fisuras inclinadas en el alma bajo punto de aplicación de la carga, no son continuación de fisuras de flexión en la cara superior. La fisura inclinada cerca del apoyo sí se origina a partir de una de flexión, sin llegar a la vigueta

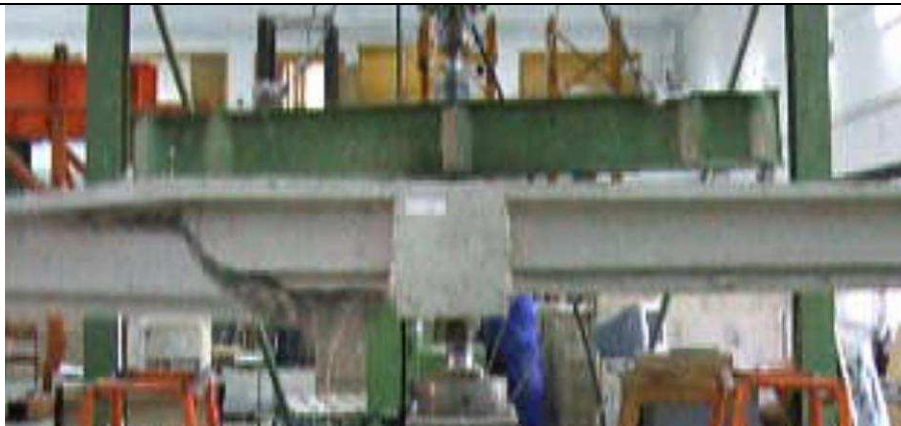
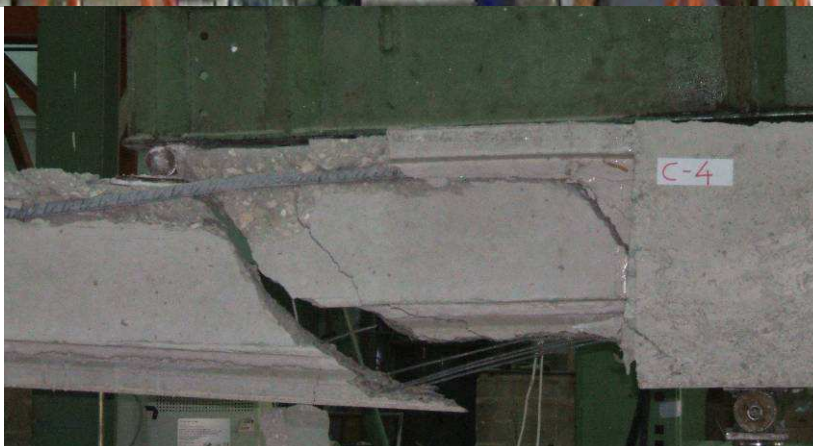
Imagen 1
Vista general
momento antes
del colapso

Imagen 2
Rotura del nervio

Rotura por cortante en lado izquierdo. Formación de fisuras inclinadas en el alma del nervio y cerca del apoyo. Las fisuras inclinadas en el alma bajo punto de aplicación de la carga, no son continuación de fisuras de flexión en la cara superior.

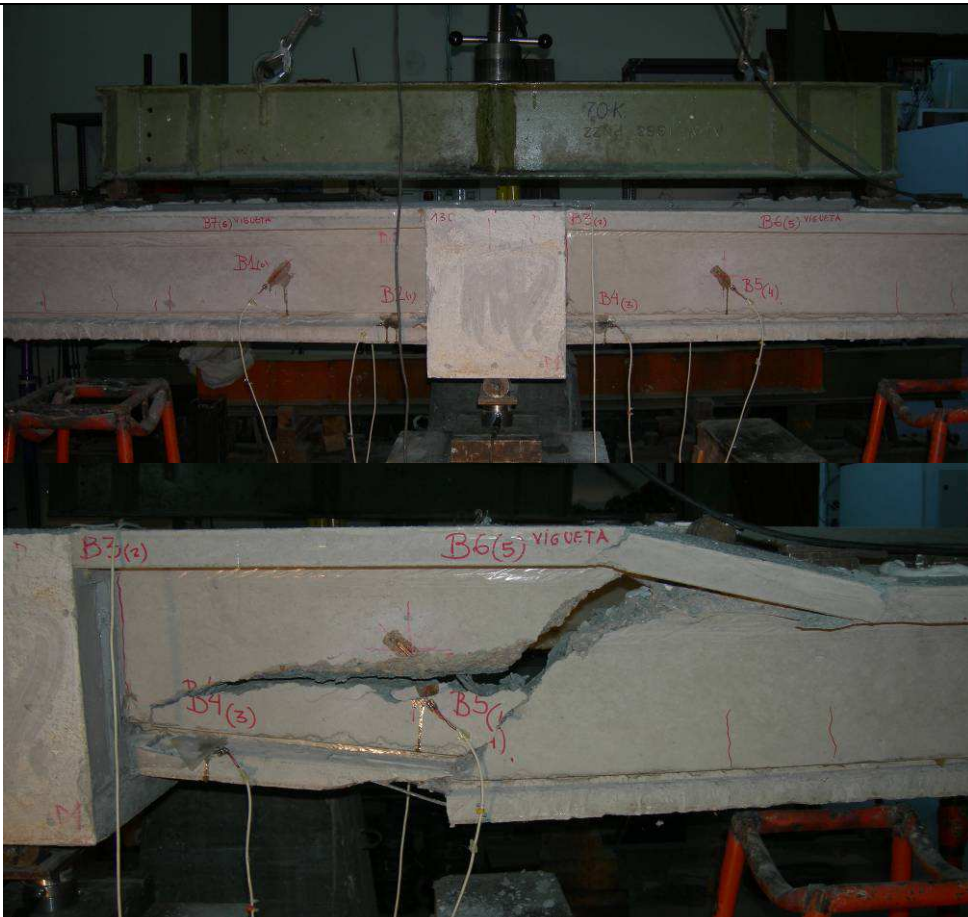
Imagen 1
Vista general y
fisuras

Imagen 2
Rotura del nervio

Rotura por cortante en el lado derecho. La fisura no progresa a partir de una de flexión desde la cara superior. Fisuras por flexión positiva bajo punto de aplicación de la carga y flexión negativa en el ala superior

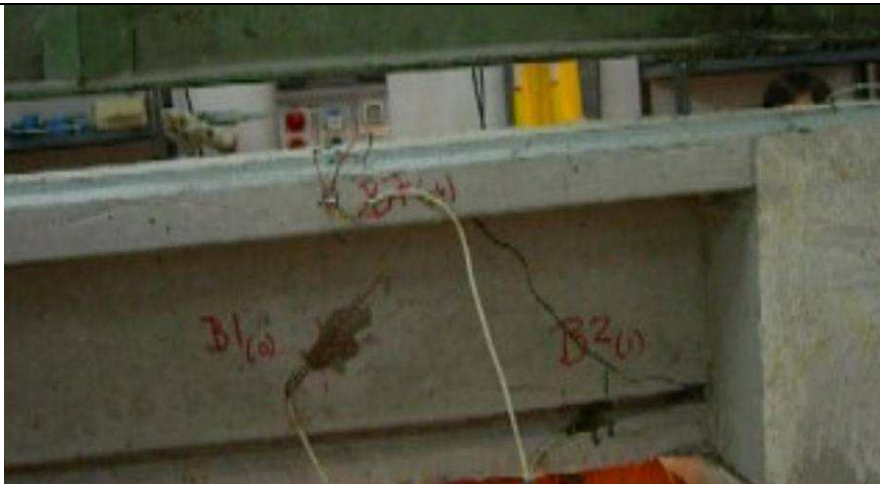
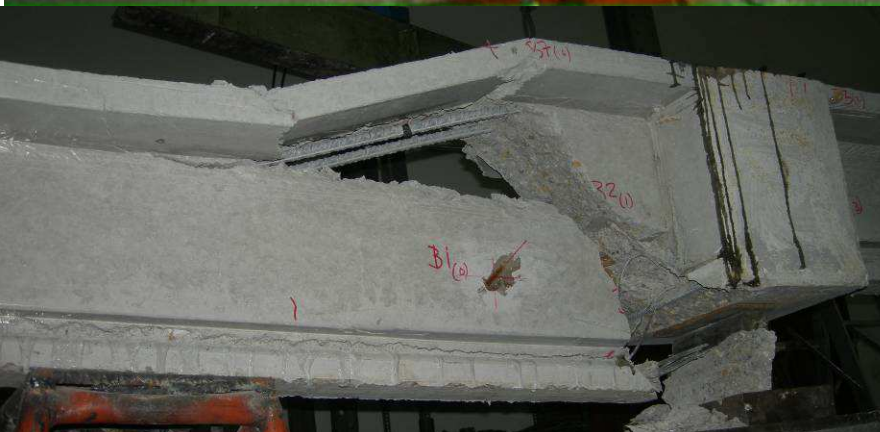
Imagen 1
Formación de
fisuras inclinadas
cerca del apoyo

Imagen 2
Rotura del nervio

Rotura en lado derecho a partir de fisura inclinada en el alma del nervio cerca del apoyo central
El ancho de fisura es mayor en el alma que en la cara superior del forjado
