# ANÁLISIS DE IMPACTOS DE EDIFICACIÓN ILEGAL

## Recuperación y rehabilitación del entorno litoral en Estepona

Escuela Técnica Superior  
de Arquitectura  
de Sevilla

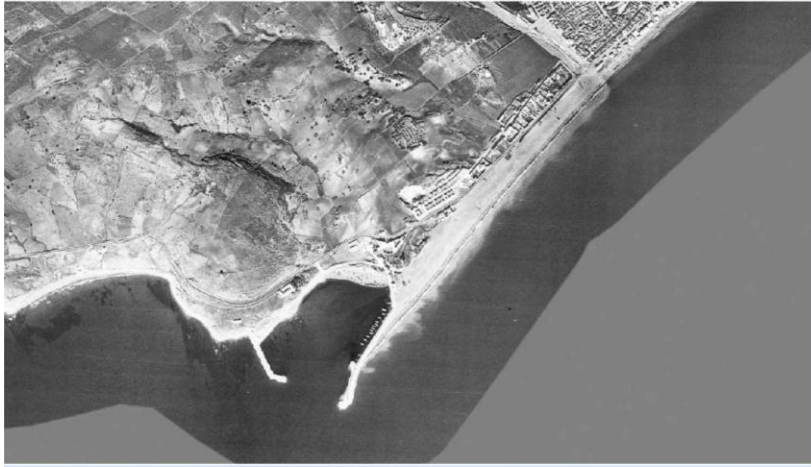
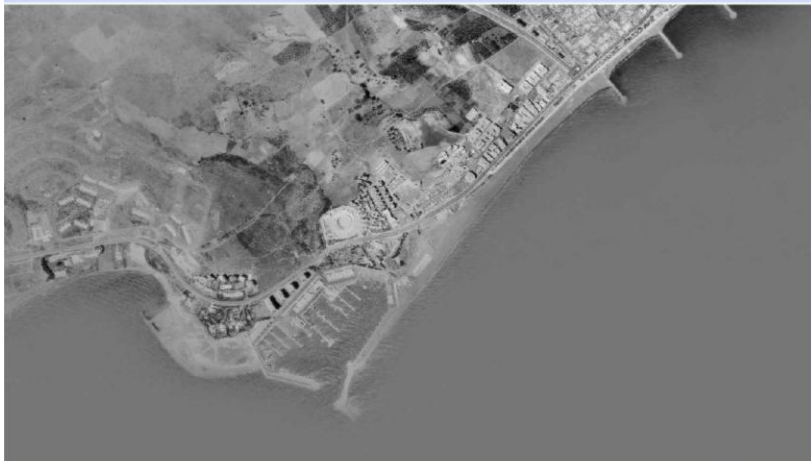
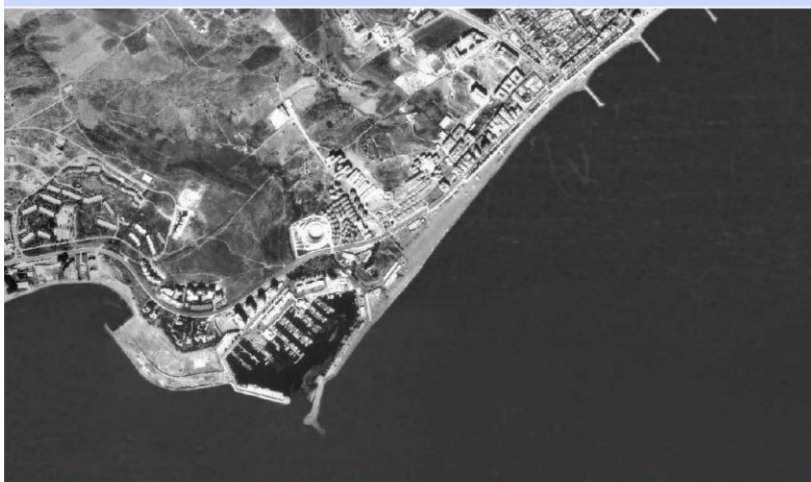
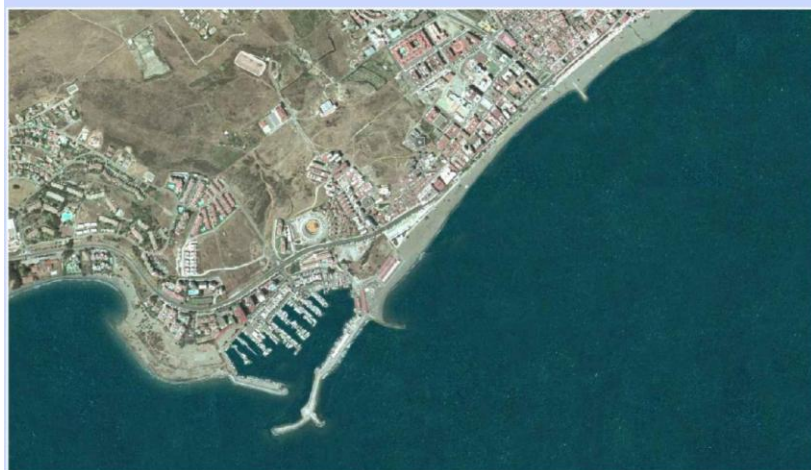
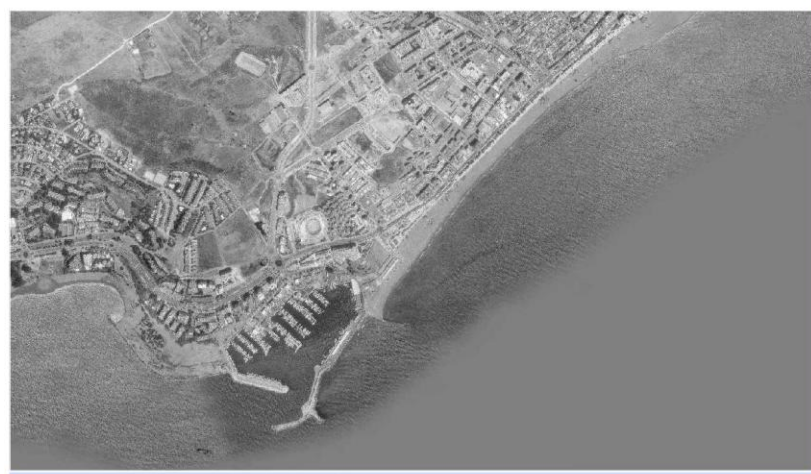
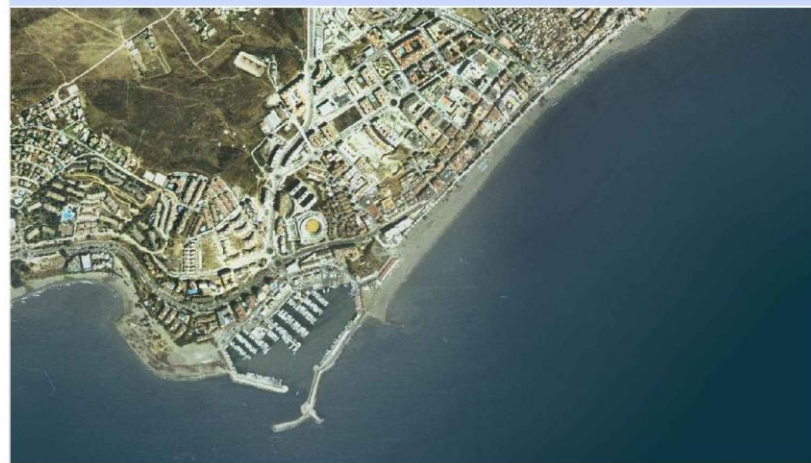
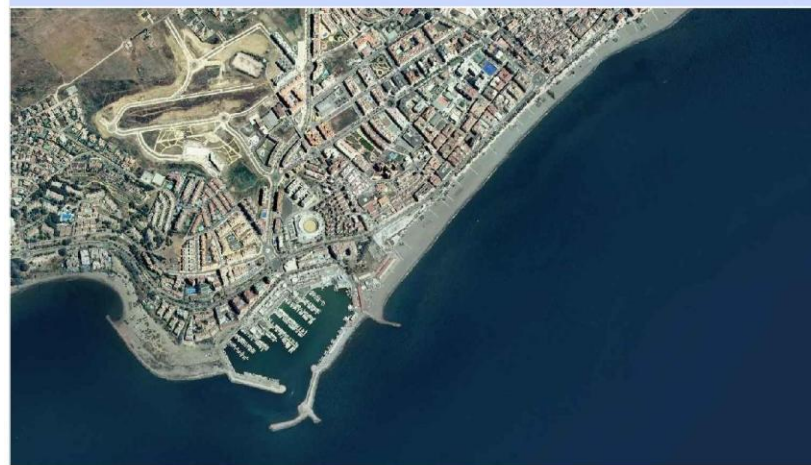
Con la ayuda de un recorrido histórico por la costa de Estepona mediante ortofotos, podemos observar como el municipio es un claro ejemplo de este desarrollismo sin control del que venimos hablando.

La visión que nos ofrece la Ortofoto Digital Pancromática de Andalucía año 1956-57 nos cuenta de la virginidad del territorio en la época. El frente costero se hallaba libre y salvaje en su totalidad, a excepción del puerto deportivo.

Comparándola con la ortofoto actual vemos la colonización y saturación de toda la franja. Aunque en la parte referente al centro histórico, concretamente la playa de La Rada, se encuentra mucho más respetada que el resto. Siendo el único lugar edificado el que vamos a tratar en este análisis. Espacio donde se edificó un hotel de manera ilegal que fue demolido, que se concretará con detenimiento más adelante.

Pero el resto de la zona se ve invadido por viviendas en bloque, adosadas y aisladas, apropiándose de la zona costera al punto de llegar al borde de la orilla. Necesitando así la construcción de muros protectores contra el oleaje, que elevan a estos habitantes de la intemperie marítima. No solo el consumo masivo de medio ambiente preocupa en el lugar, sino que la construcción de vivienda privada en él, ha privatizado las playas de manera descomunal. Verjas y vallas protegen el fuerte del imperio costero privado. Ante esto, en una búsqueda de la desprivatización del fenómeno, la administración hubo de obligar a estos residentes que en ciertos puntos del área, a que sus puertas y rellanos de las zonas comunes se abrieran indicando un paso público hacia la playa. Lo que provoca a veces allanamientos de las piscinas comunitarias y otras instalaciones que en este tejido residencial se encuentra. Y con ello, lógicamente, la pelea continua entre vecinos y las quejas correspondientes.

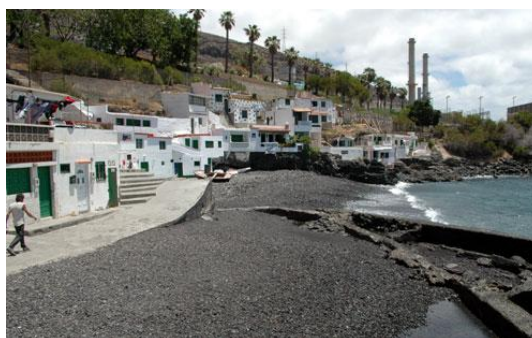
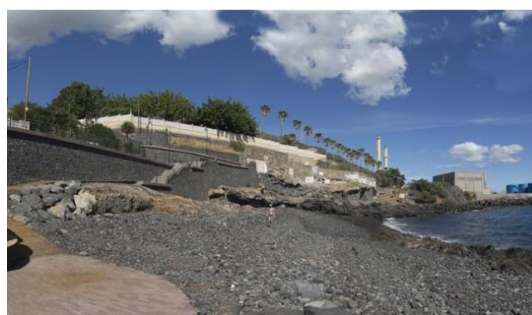
Con motivo de la Ley de Costas, Cho Vito fue condenado a la demolición por invadir el dominio marítimo-terrestre. Todo el municipio de Candelaria se halla masivamente edificado a lo largo de toda su costa dejando una estrechez absoluta en sus playas en la que en este caso, como se observa en la fotografía, a penas llegará a los 10 metros de anchura.

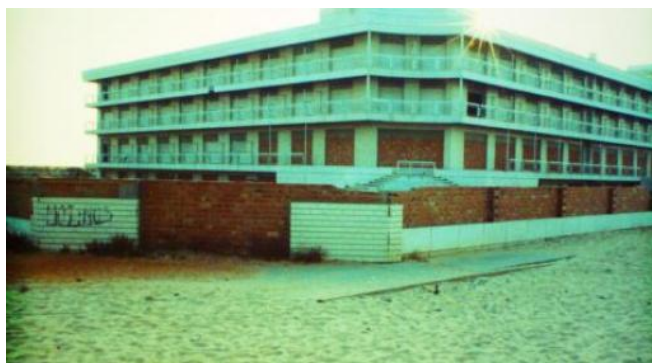
En el límite del paseo marítimo con la franja costera había un solar con intención de hospedar un edificio de carácter hotelero. Se llevó a cabo un hotel de 4 plantas en el lugar.

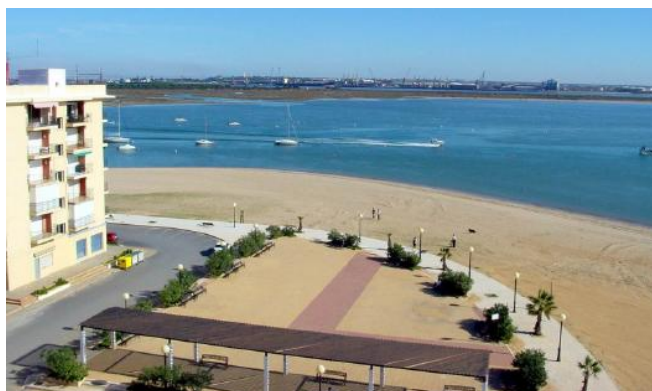
Además de esto, las Normas Subsidiarias de Punta Umbría pretendían realizar una ampliación del hotel suponiendo ésta un incremento volumétrico suficiente para posibilitar un hotel más rentable desde el punto de vista turístico.

El número de plantas a realizar en el lugar, que se realizaría ocupando el aparcamiento y dejando libre la planta baja.

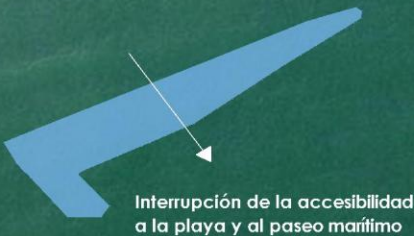
Acceso en pendiente

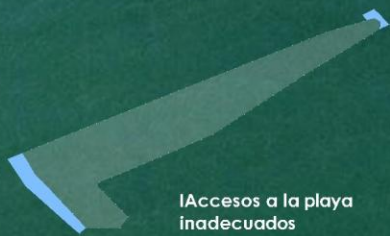
Interrupción de la accesibilidad a la playa y al paseo marítimo
