## Definition and Characterization of a historical building by using Digital Photogrammetry and Operational Modal Analysis. San Juan de los Caballeros Church (Cádiz, Spain)

Pachón, Pablo<sup>1</sup>; Compán, Víctor<sup>2</sup>; Rodríguez, Esperanza<sup>3</sup>; Jiménez-Alonso, Javier F.<sup>4</sup>; Pinto, Francisco<sup>5</sup>

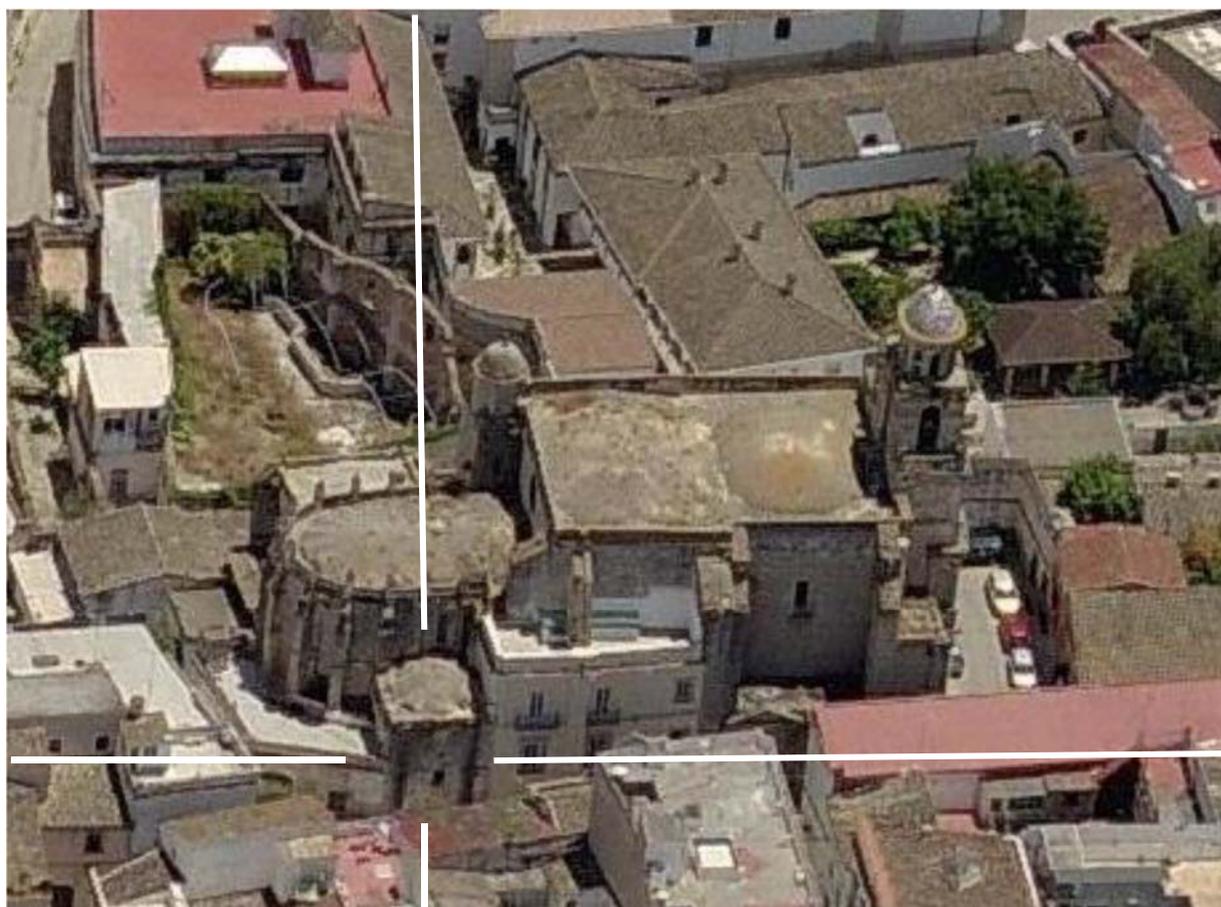
**Figura 1.** Vista exterior de la Iglesia de San Juan de los Caballeros.

En el presente estudio se presenta el uso de técnicas fotogramétricas y pruebas de vibración ambiental sobre la capilla de la Jura, situada en la Iglesia de San Juan de los Caballeros (Fig. 1). Se llevará a cabo un recorrido por el objeto de estudio, tanto por los aspectos históricos más importantes como por su configuración arquitectónica. Posteriormente nos centraremos en el uso de la técnica fotogramétrica para el levantamiento geométrico del modelo, para continuar con la caracterización dinámica de la capilla a través de pruebas de vibración ambiental. Se presentará de igual forma el tratamiento de dichos datos mediante la técnica de Análisis Modal Operacional. Finalmente se discutirán los resultados obtenidos y se presentarán las principales conclusiones a los que dichos resultados nos han conducido.

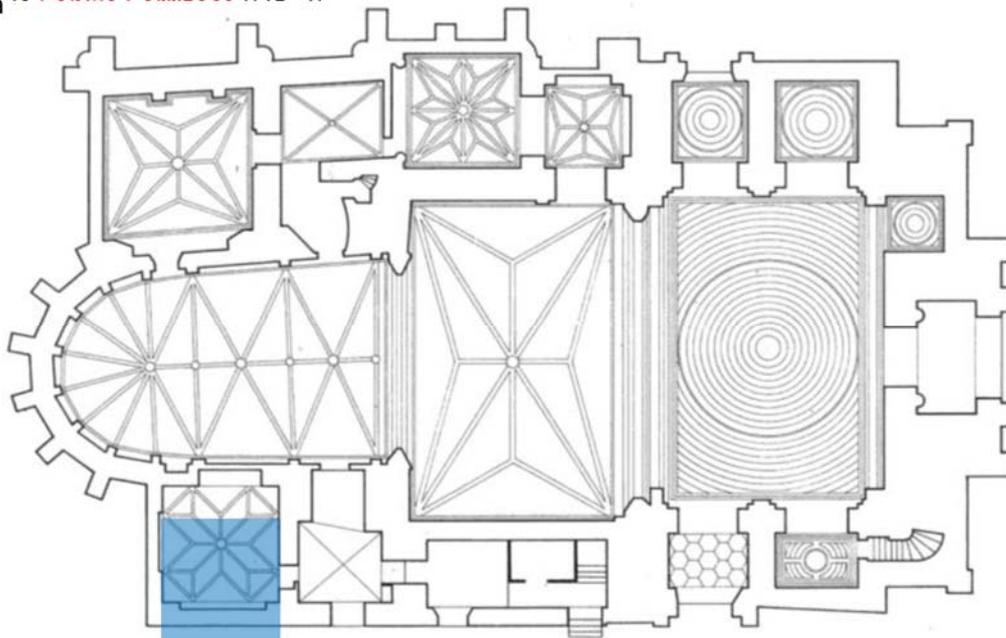
Figura 2. Situación de la Capilla de la Jura.

La capilla de la Jura, que data del siglo XVI, se encuentra en la iglesia de San Juan de los Caballeros, una de las seis iglesias históricas creadas por el rey Alfonso X el Sabio sobre las antiguas mezquitas en Jerez de la Frontera (Cádiz, España). La capilla se sitúa en el lado del Evangelio del gran ábside, frente por frente a la Capilla Comisario (Fig. 2).

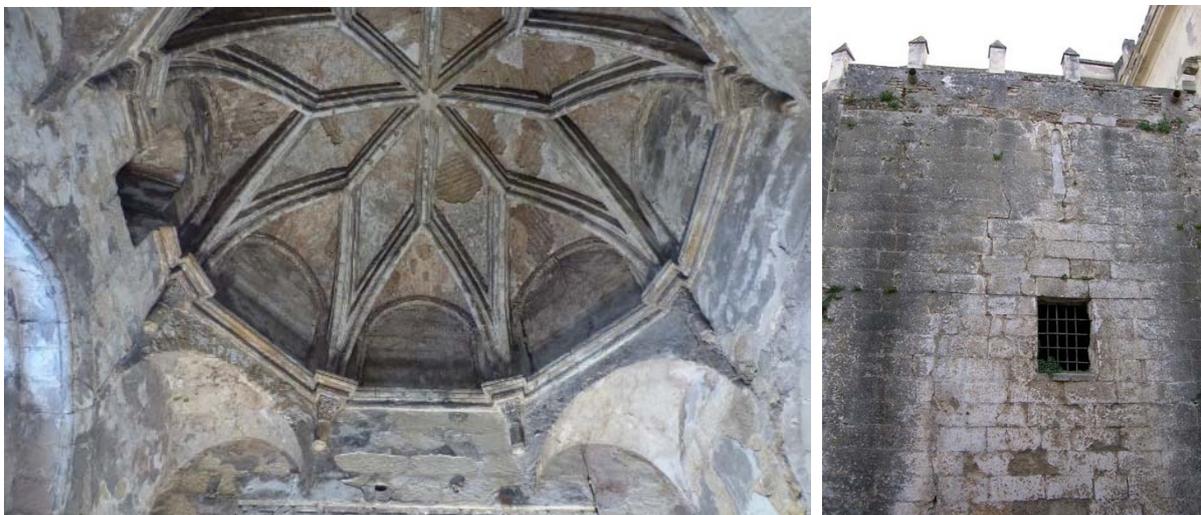
El recinto posee planta cuadrada, se levanta en cantería y se cubre con una bóveda estrellada cuyos plementos son de ladrillo (Fig. 3). Los nervios descansan sobre columnillas suspendidas con capiteles fitomorfos. El perfil de los nervios consiste en varias molduras que terminan en un baquetón de remate plano. Por otro lado, sus muros están levantados a partir de un aparejo pétreo, que se remata con un perfil de ladrillo (Fig. 3).

**Figura 3.** Vista interior y exterior de la capilla de la Jura.

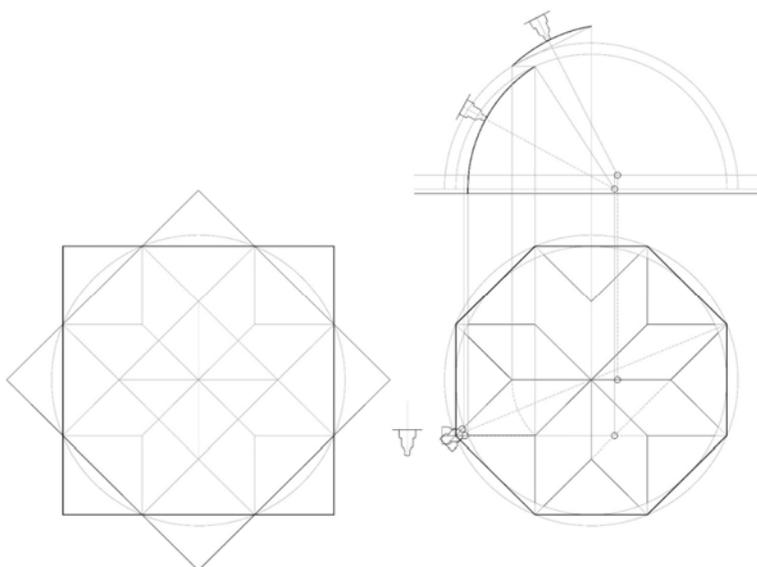
Con el fin de analizar el estado de conservación de la bóveda se llevó a cabo un estudio geométrico de la misma (Fig.4). Sin embargo, una vez llevado a cabo dicho levantamiento geométrico observamos la necesidad de recurrir a técnicas fotogramétricas para reflejar fielmente la geometría actual de la bóveda, la cual no se ha podido ser reflejada mediante un levantamiento teórico. Dicha imposibilidad es tal debido a los desplazamientos, grietas y desplomes que han sufrido algunos de los elementos constituyentes del conjunto. Dichas lesiones pueden ser fácilmente observadas en la figura 5.

**Figura 4.** Estudio geométrico de la bóveda.

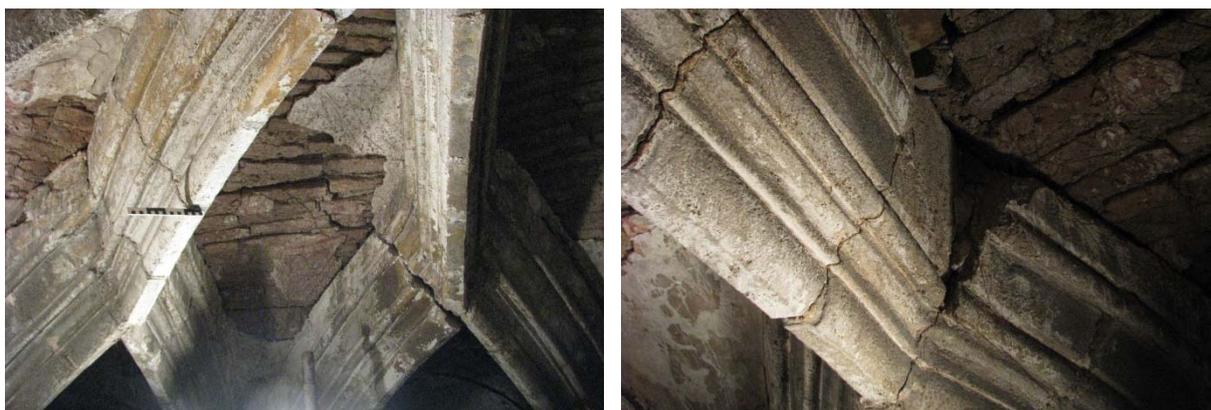
**Figura 5.** Grietas y desplazamientos en los nervios.

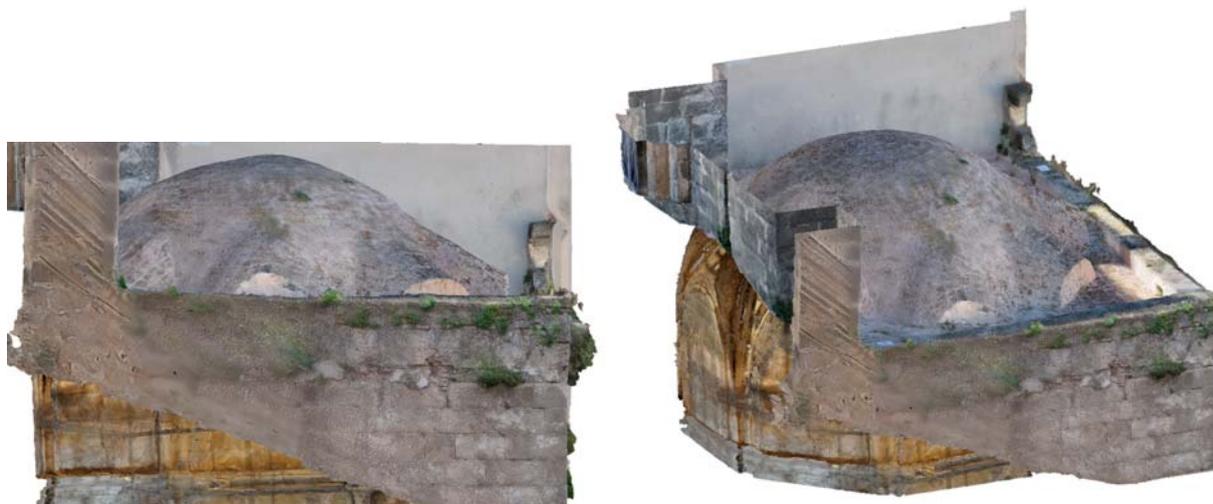
anterior. En nuestro caso de estudio para llevar a cabo la técnica fotogramétrica se ha utilizado el software PhotoScan [3] (Fig. 6).

**Figura 6.** Levantamiento fotogramétrico del trasdós de la bóveda. Con un total de 5E6 caras y con un error del orden de 2 píxeles.

PhotoScan es un software diseñado para procesar imágenes digitales y, mediante técnicas de fotogrametría digital, genera una reconstrucción 3D del objeto, todo ello con un error del orden de 2 píxeles. Funciona generando nubes de puntos editables a partir de múltiples imágenes, utilizando siempre sistemas de referencia cartográficos estándar (Fig. 7). En nuestro caso de estudio, dichas nubes de puntos fueron tratadas con el software Catia V5 [4], con el fin de editar y completar el modelo tridimensional para realizar el posterior mallado tridimensional de EF. (Fig. 7).

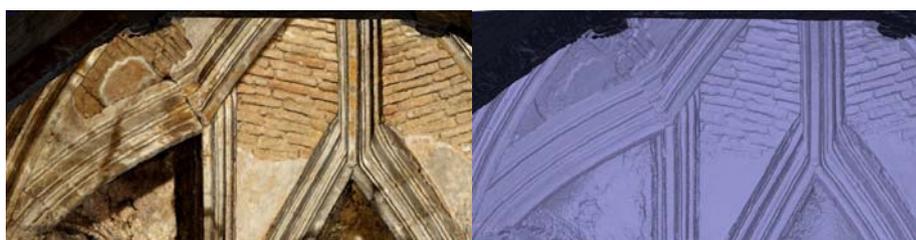
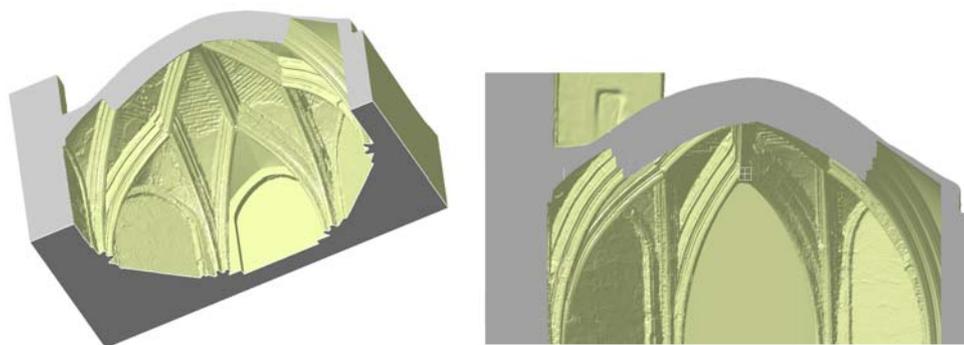
**Figura 7.** Levantamiento fotogramétrico del intradós y posterior tratamiento en CATIA V5.

El escalado y orientación del modelo tridimensional se realizó mediante tres puntos de referencia en el espacio. La identificación de las coordenadas de los puntos de referencias se realizó mediante una estación total. Una vez escalado y orientado el modelo 3D el error entre el levantamiento topográfico y el modelo generado en PhotoScan es del orden de 1 cm.

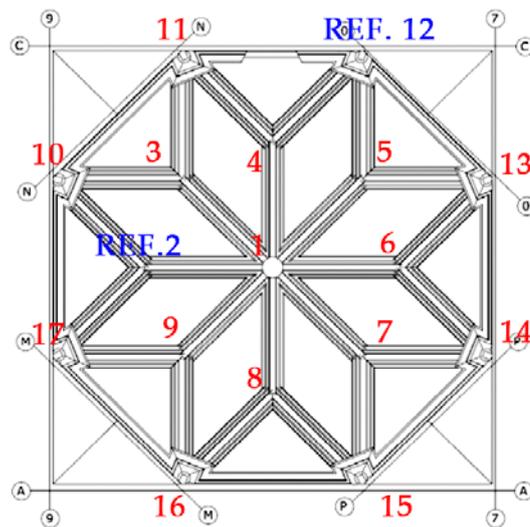
La aplicación del Análisis Modal Operacional requiere de la generación de un modelo de elementos finitos previo. La utilidad del mismo es la identificación de los primeros modos de vibración y, dentro de los mismos, los puntos con mayor desplazamiento modal. De esta forma se decide la posición de los acelerómetros en el ensayo in situ que se llevará a cabo posteriormente. Se modeló utilizando el modelo generado previamente a partir de la técnica fotogramétrica con un mallado constituido por elementos solidos de 8 nodos. Como podemos ver en la figura 8, y tras realizar un primer cálculo modal de dicho modelo, en los puntos con mayor desplazamiento modal se situaron los dos acelerómetros de referencia. El resto de los acelerómetros se fueron moviendo a lo largo de los 15 puntos restantes situándose en las tres direcciones principales, de forma que fue necesario realizar 11 medidas de 10 minutos cada una de ellas.

**Figura 8.** Puntos de medida. Acelerómetros de referencia en los puntos 2 y 12.

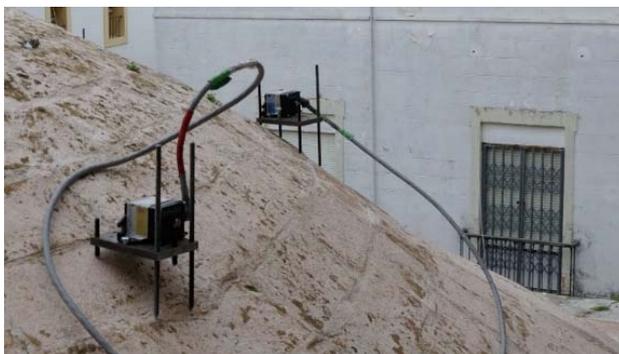
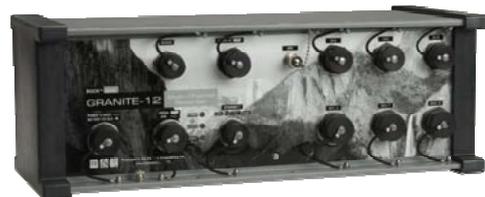
Para llevar a cabo la toma de datos se utilizó un equipo compuesto por ocho acelerómetros uniaxiales de fuerza balanceada Episensor de la casa comercial KINEMETRICS, con ancho de banda de 0-200 Hz, y una central de adquisición de datos tipo GRANITE de la misma marca (Fig. 9).

**Figura 9.** Equipo de medida.

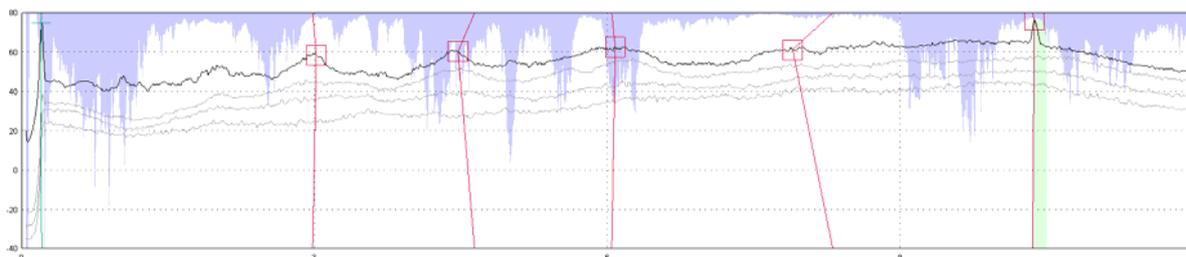
Tras llevar a cabo la campaña experimental se procedió al tratamiento de los datos. Para ello se utilizó el software [9] (Fig. 10), el cual tiene implementado los dos métodos de identificación modal utilizados: el método de Descomposición mejorada en el dominio de la frecuencia (EFDD) y el método de Identificación en el Subespacio Estocástico (SSI).

**Figura 10.** Espectro de respuesta. Identificación de los parámetros modales mediante el método EFDD.

Con ambos métodos se identificaron seis modos de vibración en un rango de frecuencias de 0 a 12 Hz. La similitud de los valores de las frecuencias obtenidos por ambos métodos, así como la proximidad del parámetro MAC a 1, avalan la veracidad de los datos obtenidos (tabla 1). El valor MAC (Modal Assurance Criterion) compara de forma cuantitativa todas las combinaciones posibles de pares de formas modales.

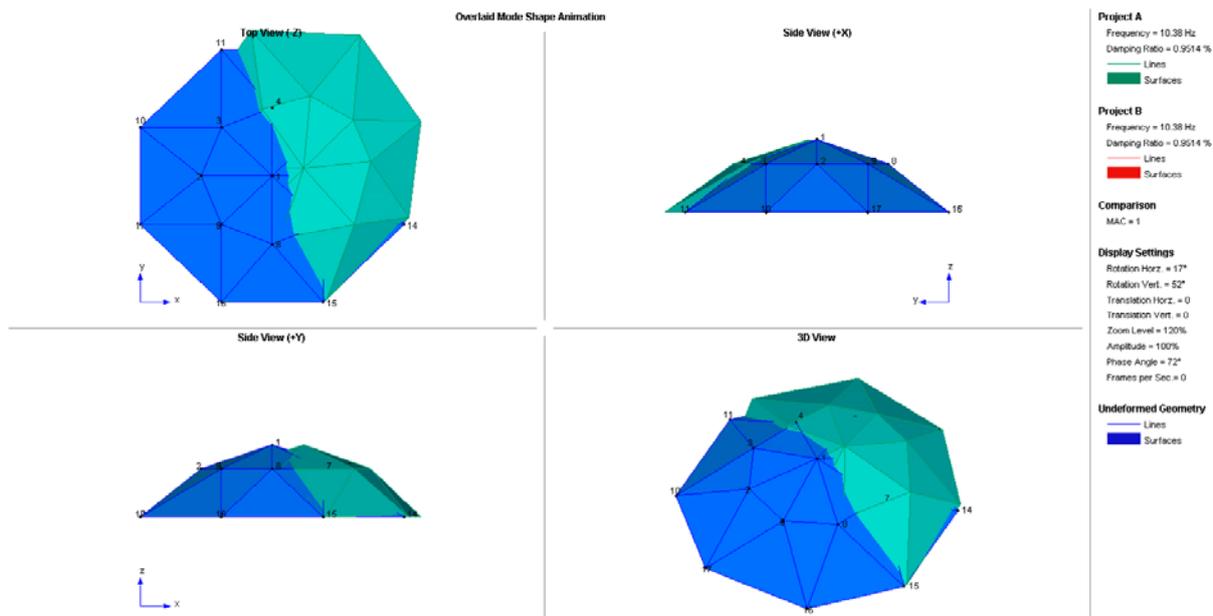
**Figura 11.** Desplazamientos modales relativos al modo 6 con una frecuencia de 10.38 Hz.

Modo	Frecuencia Natural			MAC
	EFDD [Hz]	SSI [Hz]	Error [%]	
1	0.198	0.201	1.49	0.88
2	2.977	2.995	0.66	0.98
3	4.598	4.417	3.93	0.91
4	6.007	6.001	0.10	0.89
5	8.029	7.828	2.50	0.85
6	10.38	10.38	0.00	0.98
