El presente análisis de medidas de protección contra incendios que se realiza sobre el centro de Educación Secundaria "I.E.S. La Campiña", tiene como principal objetivo supervisar las instalaciones relacionadas con dicha temática atendiendo a la normativa vigente, así como proponer actuaciones correctoras que se presenten necesarias. Del mismo modo, se valorarán económicamente estas actuaciones para comprender un análisis de intervención lo suficientemente minucioso y realista como para poder llevarse a cabo de forma práctica en el centro.

# **I.** Introducción

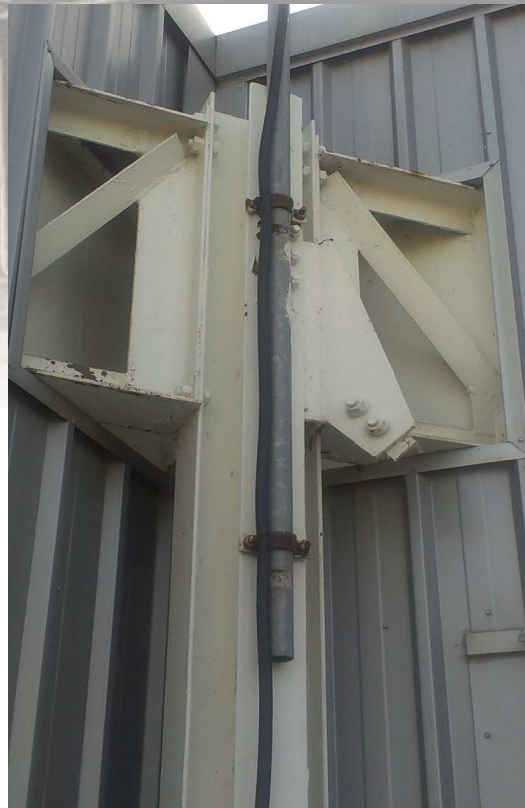
En la siguiente imagen se puede observar una de las uniones de dos vigas Pratt con un pilar:

*Imagen 10: Unión Vigas Pratt con pilares metálicos. Fuente: Fotografía de la autora*

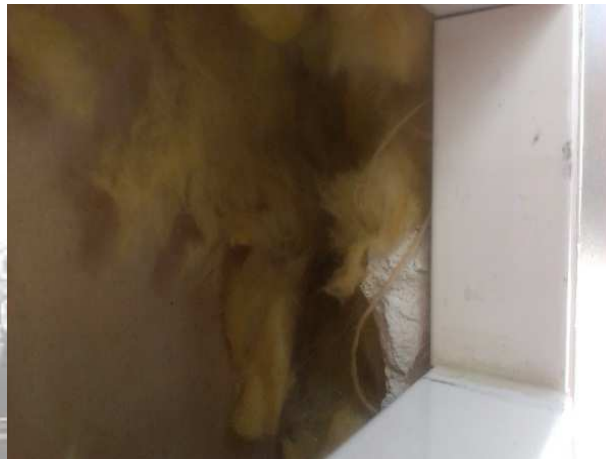
*Imagen 11 : Interior de cerramiento tipo Panel Sandwich.  
Fuente: Fotografía de la autora*

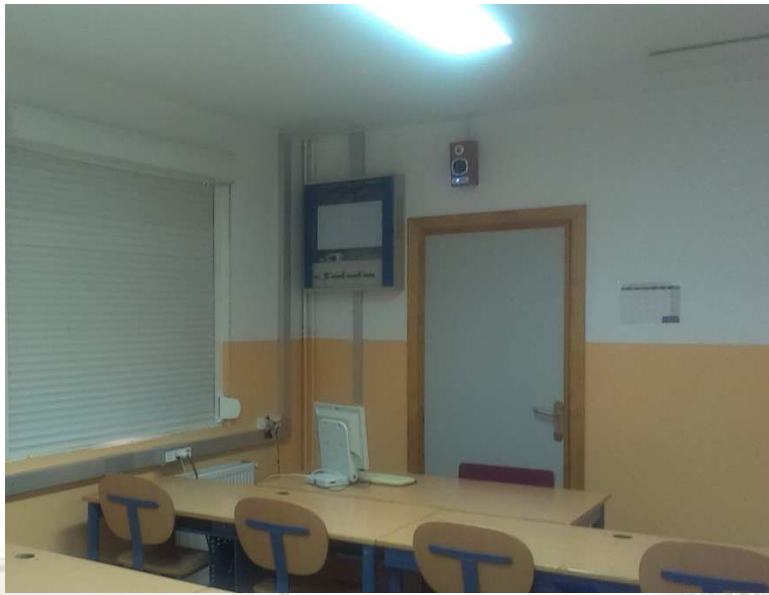
-Particularmente en este centro se van a considerar **algunas aulas** como locales de riesgo especial. Esto es así debido a que en el año 2007 el centro I.E.S La Campiña fue adoptado por un plan andaluz de Centros T.I.C. Dicho plan consistía en dotar con un PC a cada dos alumnos. Por tanto, en cada clase se instalaron hasta 13 ordenadores. Para centralizar su funcionamiento, en cada aula se instaló un cuadro general de distribución. Según la tabla 2.1 del DB-SI 1, todo aquel recinto con un cuadro de distribución está considerado como local de riesgo especial bajo.

Imagen 16: Cuadros eléctricos en aulas de Planta Primera Fuente: Fotografía de la autora

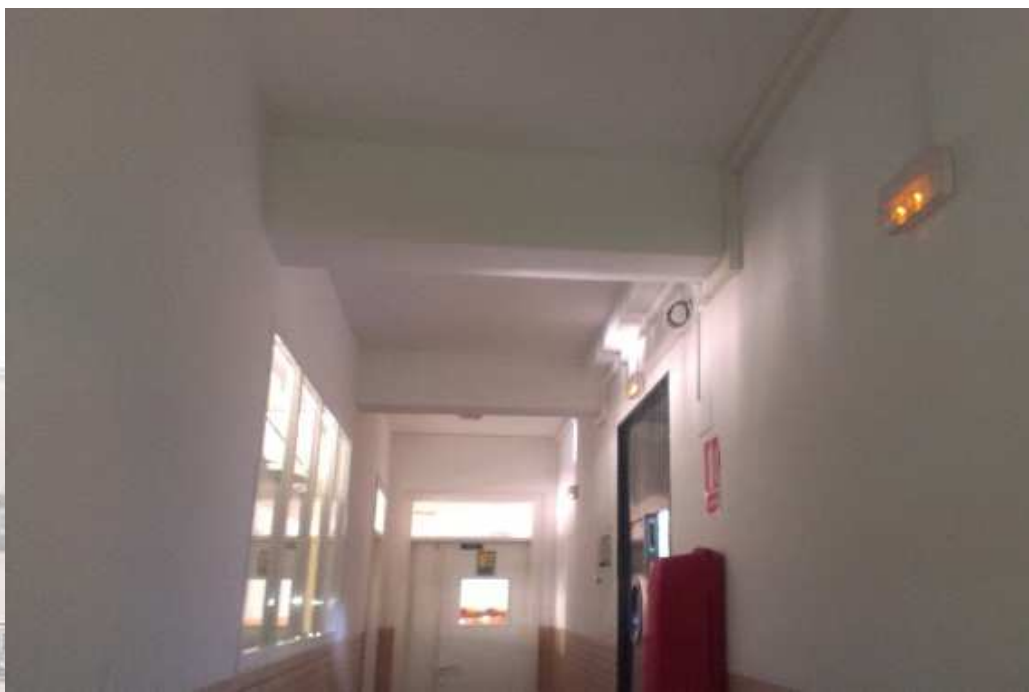
En una de las visita al centro se comprobó que no existen obstáculos más que las instalaciones anteriormente citadas, ya que los pasillos están preparados para personas que usen sillas de ruedas o utilicen otros medios como muletas.

*Imagen 19: Pasillo Aulario Específico, planta Baja. Fuente: Fotografía de la autora*

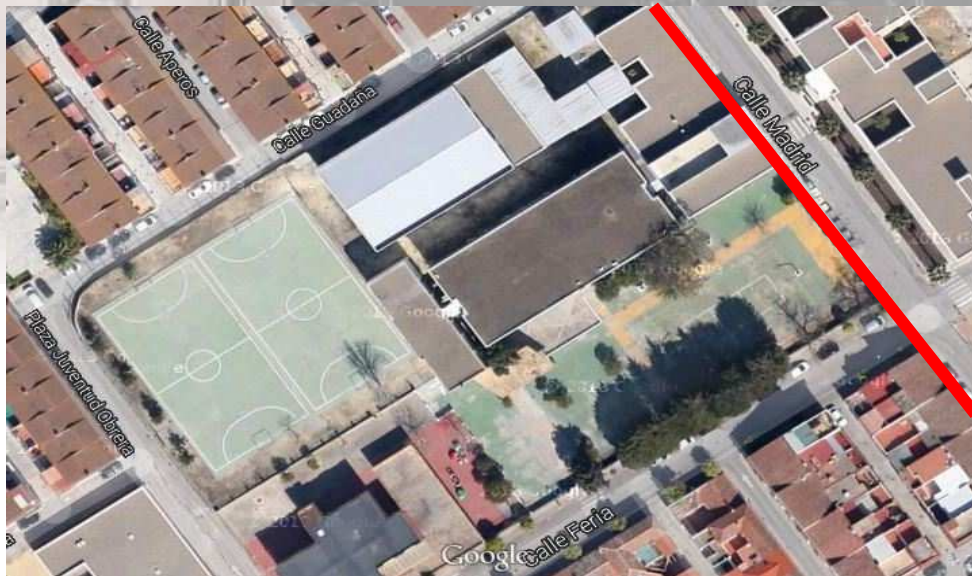
Imagen 23: Vista aérea de la parcela. Fuente: Google Earth

Como indica la flecha de la imagen, la fachada noreste es nuestro objeto de estudio.

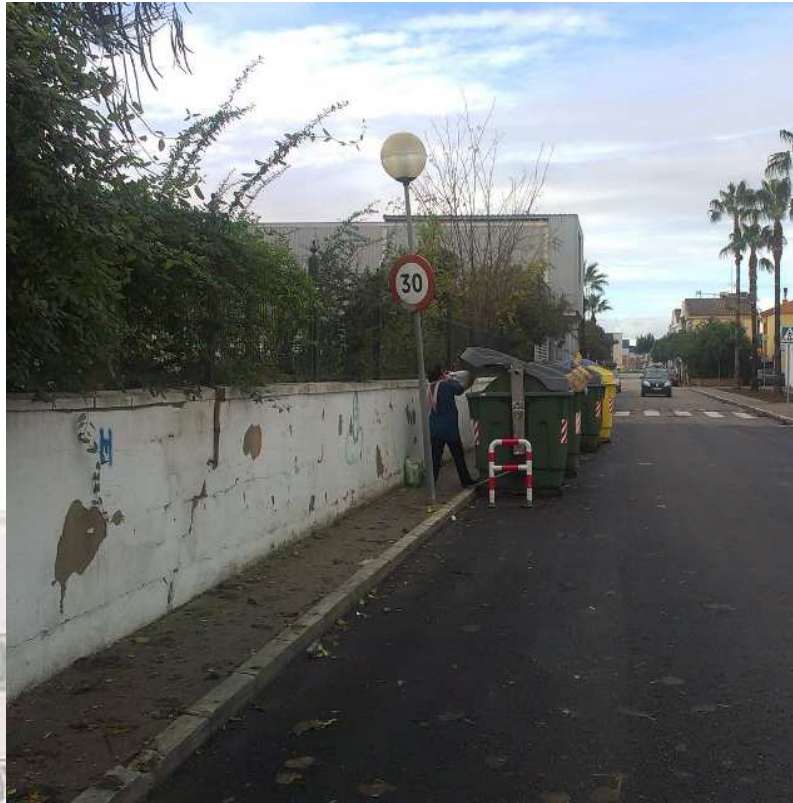
Acercándonos más, comprobamos la existencia de contenedores de basura de origen orgánico, justo al lado de la fachada.

*Imagen 24 : Situación de vertederos de basura en fachada noroeste. Fuente: fotografía de la autora*

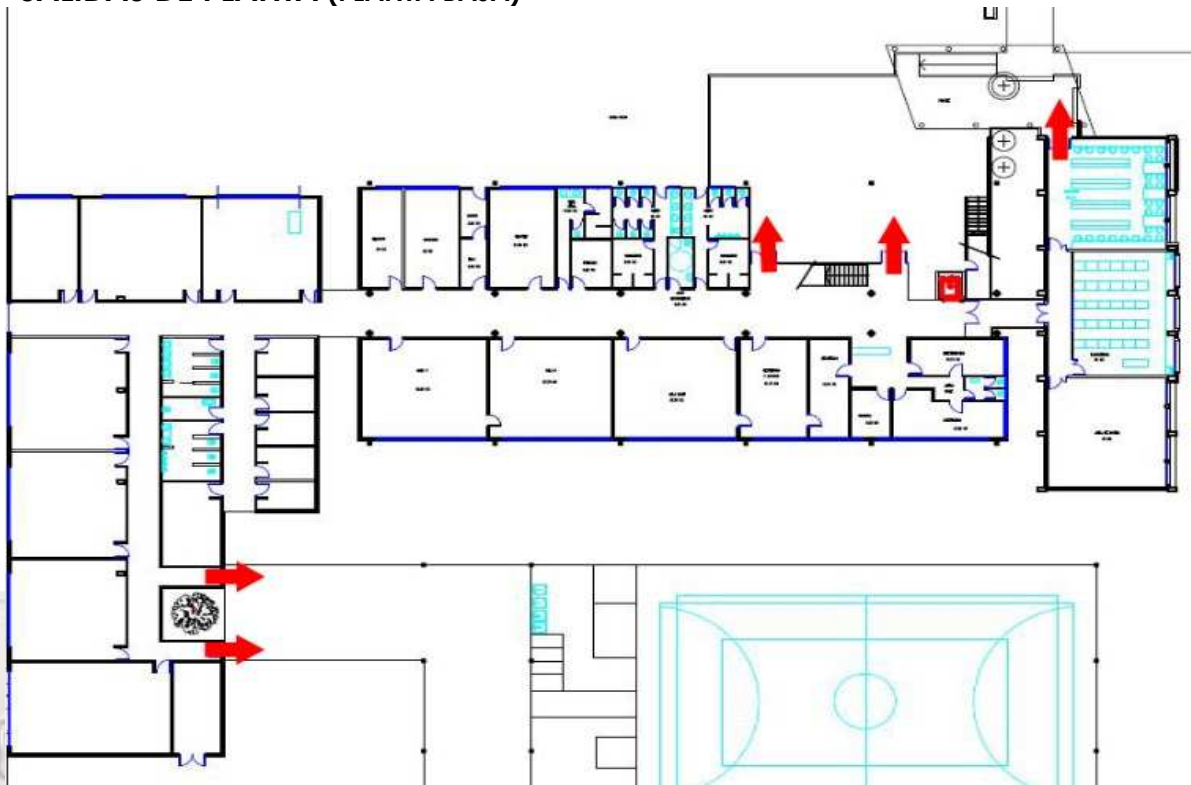
Imagen 25: Esquema gráfico realizado por la autora

Número total de salidas de planta : 5

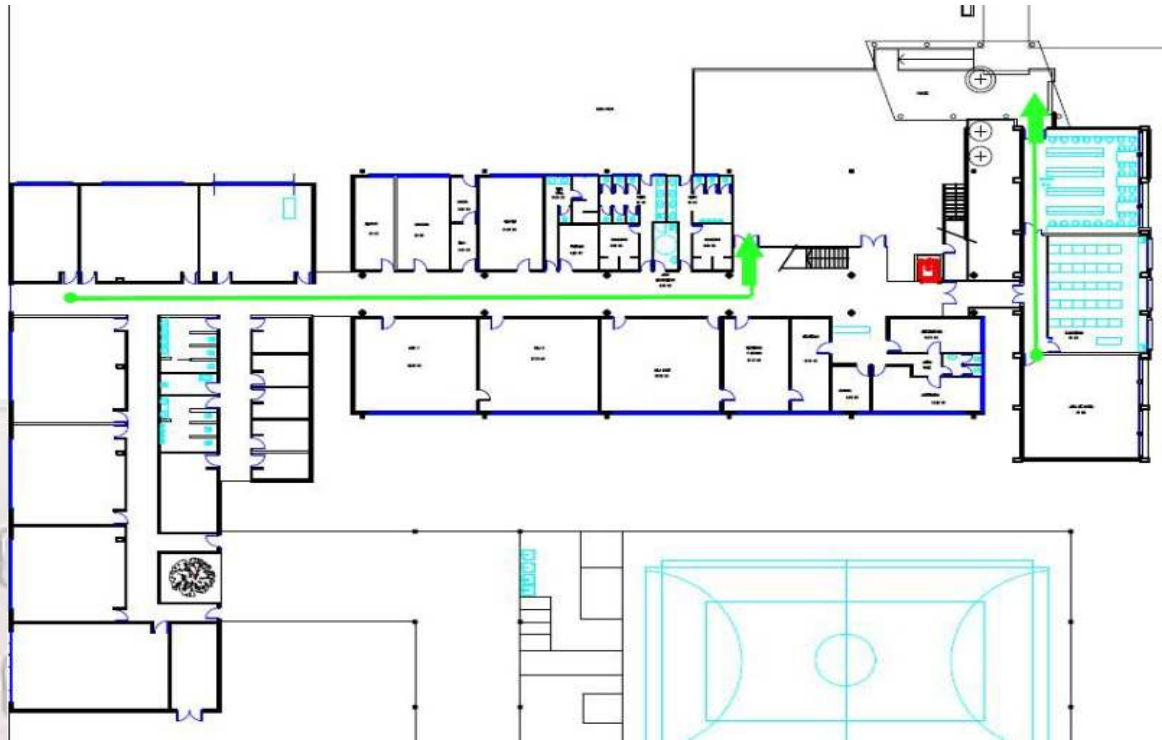
Imagen 28: Esquema gráfico realizado por la autora

Los recorridos anteriormente descritos, (diseñados bajo las especificaciones de la normativa) son prácticamente iguales que los que aparecen en el **Plan de Autoprotección** del centro.

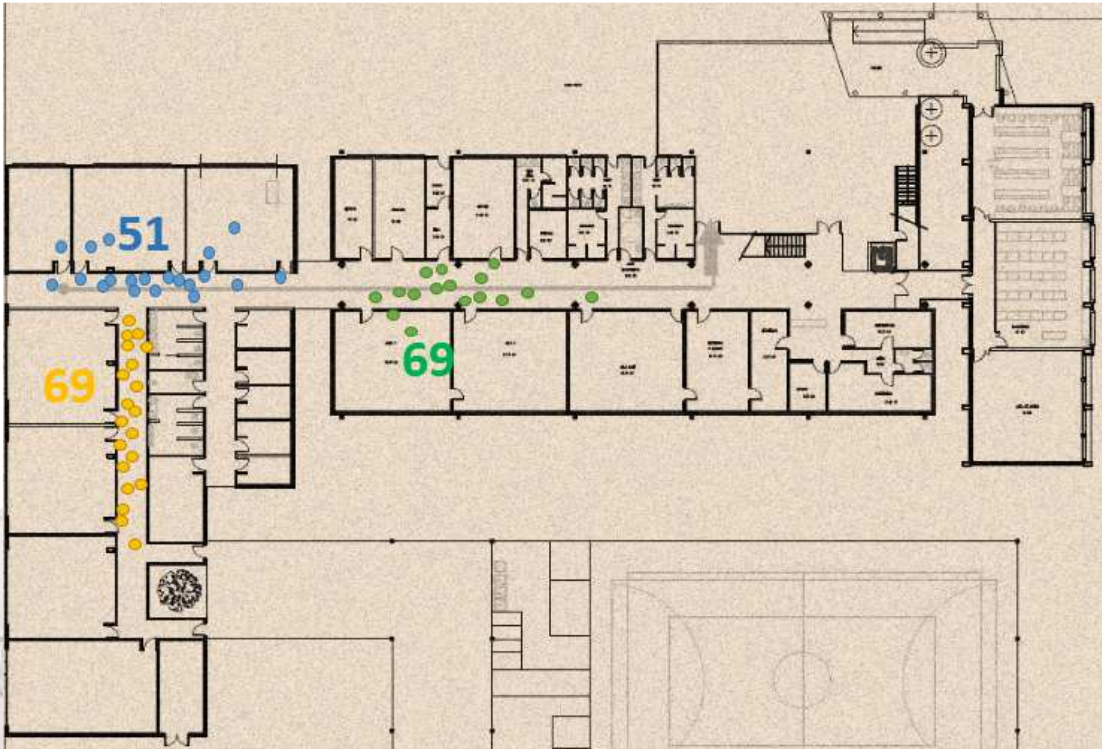
**-ESTADIO 1:** Salida del alumnado de las clases y aglomeración en pasillos

Imagen 30: Esquema gráfico movimiento de personas por recorridos de evacuación realizado por la autora.

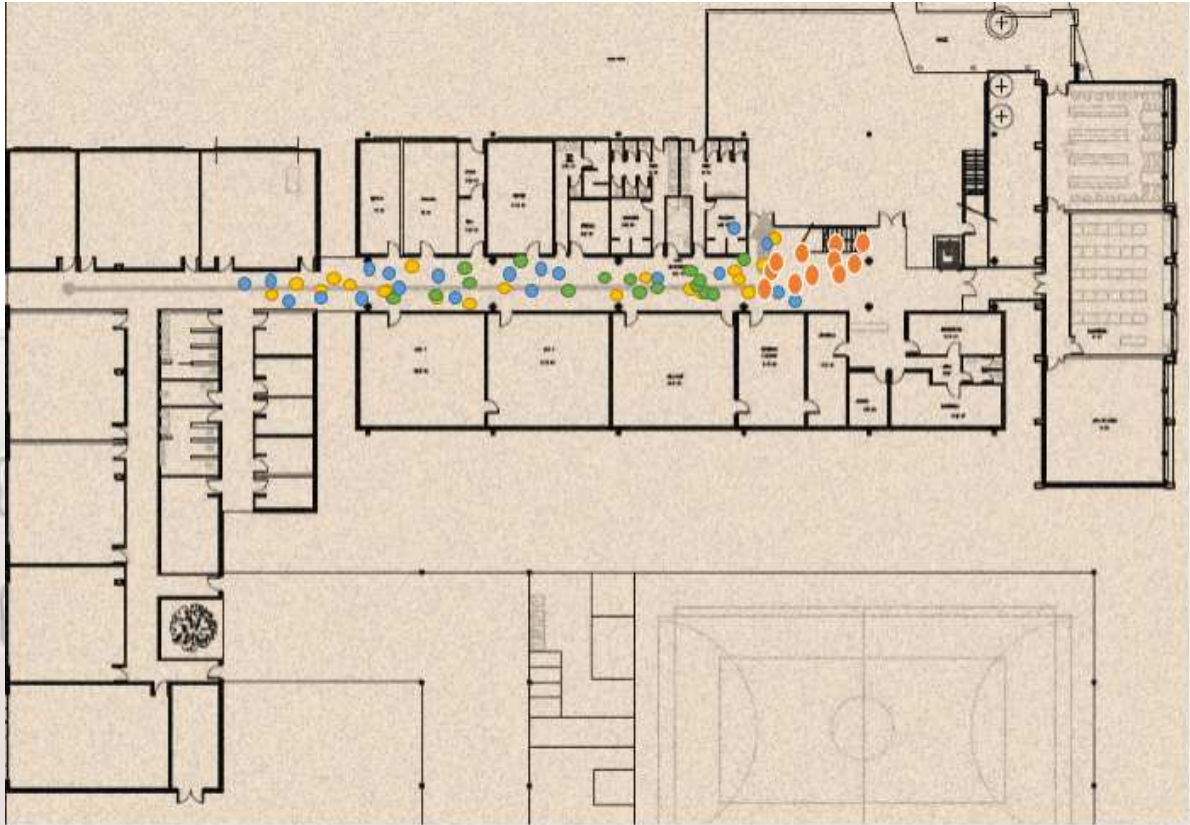
### -ESTADIO 3: Confluencia de grupos en el hall principal

Imagen 32 :Esquema gráfico movimiento de personas por recorridos de evacuación realizado por la autora.

Para evitar estas situaciones, se propone utilizar otra salida de evacuación en planta baja que disminuiría notablemente el flujo de personas. Sin embargo, esta salida en principio no puede destinarse a Salida de Emergencia puesto que no abre en el sentido de la evacuación.

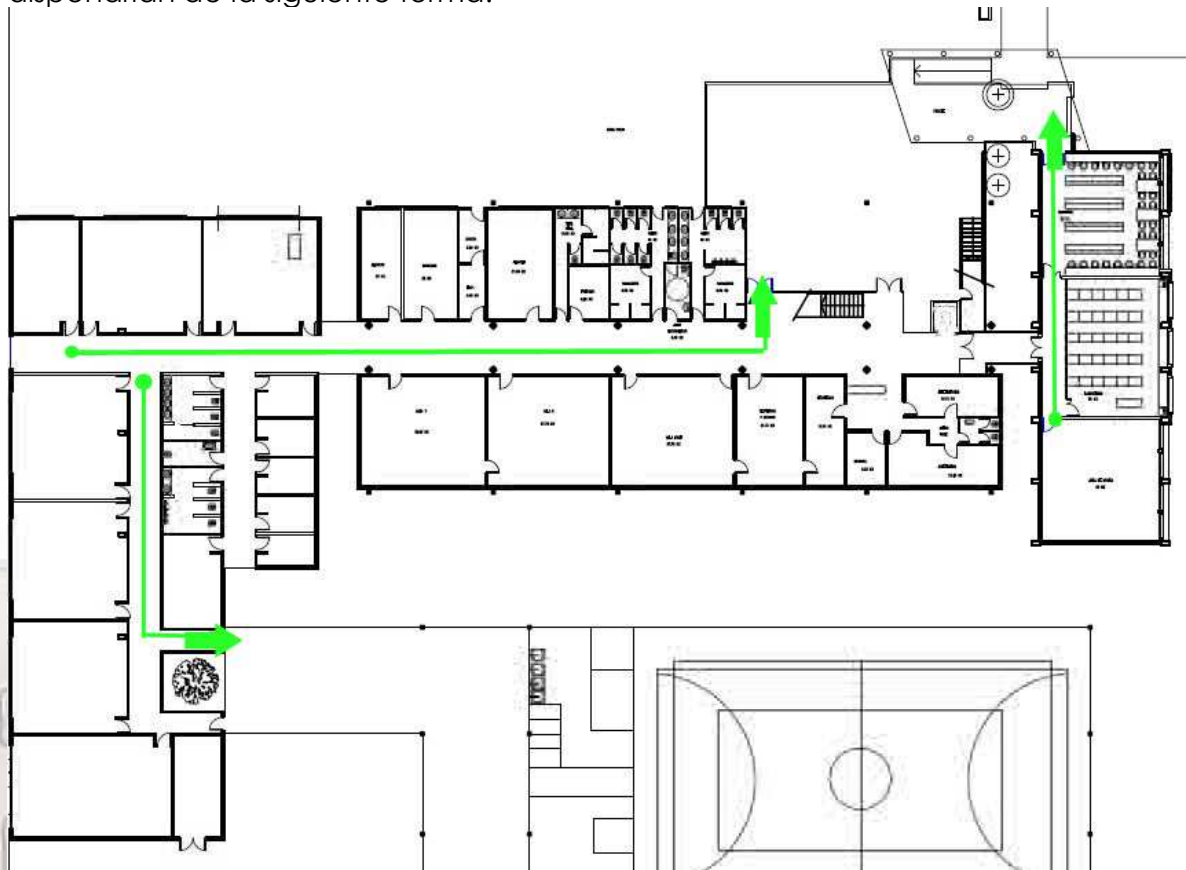
Cuando la puerta tenga la apertura correcta, los recorridos de evacuación de dispondrían de la siguiente forma:

Imagen 34 Esquema gráfico de recorridos de evacuación según normativa realizado por la autora.

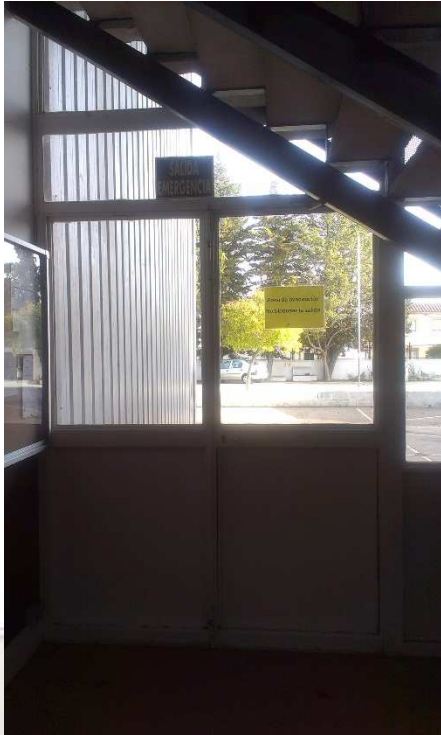
Las **puertas de salida de emergencia** del I.E.S Campiña, según nos informa el director del centro, permanecen abiertas durante todo el horario lectivo, ya que su sistema de cierre es de llave. Como se puede apreciar en las imágenes, se indica con carteles vistosos que deben estar abiertas. Por supuesto la apertura es hacia el exterior así que cumple con las especificaciones de la normativa.

Imagen 35: Puerta de emergencia  
Fuente:Fotografía de la autora

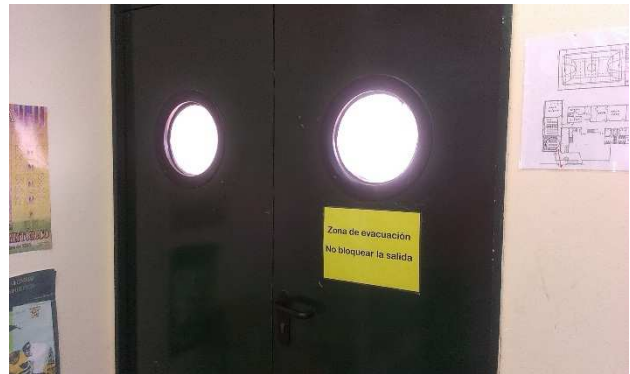
Imagen 36 : Puerta de emergencia Fuente:Fotografía de la autora

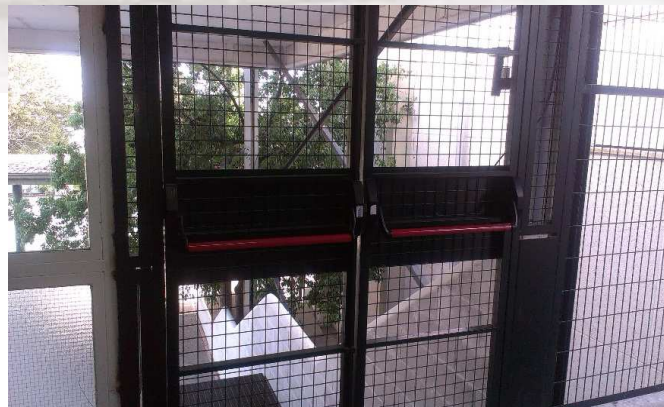
La **puerta de salida de planta primera** es una puerta con un **sistema eléctrico** que, también permanece abierta todo el horario lectivo. Así mismo, tiene una peculiaridad, y es que cuando está cerrada y se intenta abrir mediante un sistema de palanca simple interior, activa una alarma. Esta puerta tiene este sistema ya que, la puerta que existía con anterioridad en este punto, había sido abierta de manera forzada por personas que habían entrado al centro sin autorización y también durante actos vandálicos que han tenido lugar en el centro en múltiples ocasiones.

Imagen 37:Puerta con desembarco a escalera Planta Primera.Sistema eléctrico y alarma. Fuente:Fotografía de la autora

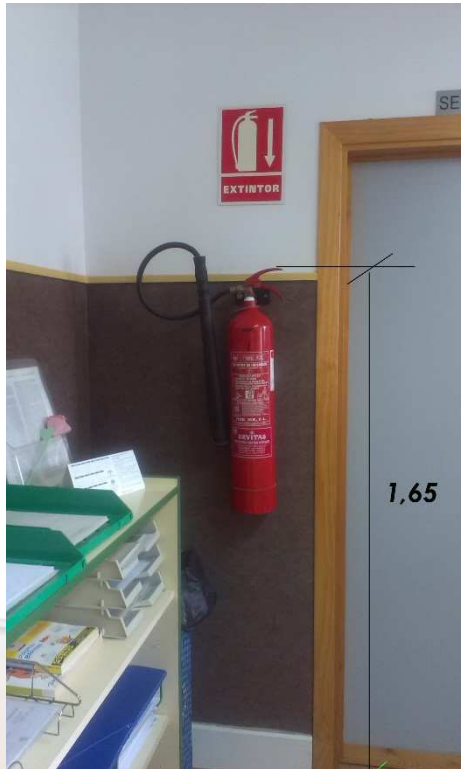
El extintor colocado a mayor cota de altura es el que se muestra en la fotografía, está situado junto a secretaría, en el hall principal. Como se puede comprobar cumple con la altura requerida y está fácilmente visible e indicado con la señalización correspondiente.

Imagen 43: Altura de colocación extintores  
Fuente: Fotografía de la autora

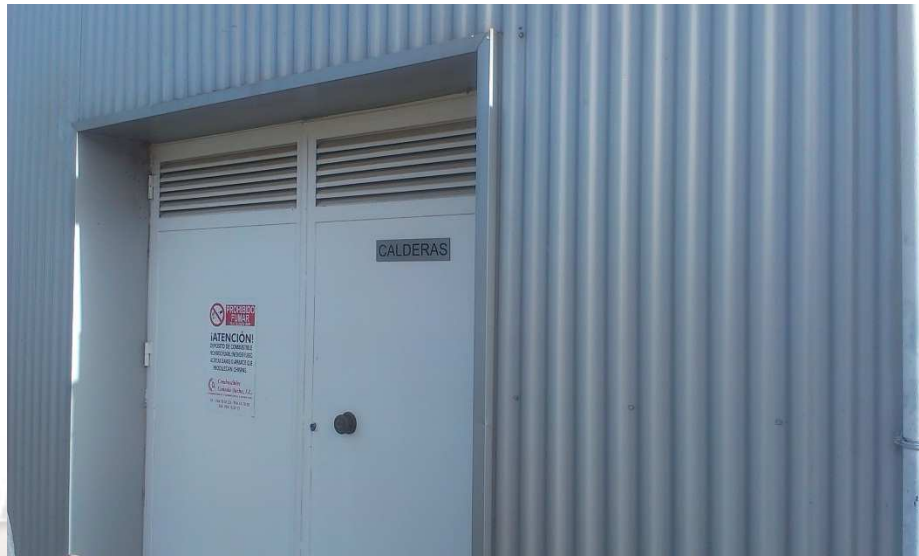
Sin embargo, der ser así el extintor debería colocarse en el exterior del edificio pues la única salida de la Sala de máquinas es hacia fuera del centro.

Imagen 48: Entrada a sala de calderas. Fuente: Fotografía de la autora.

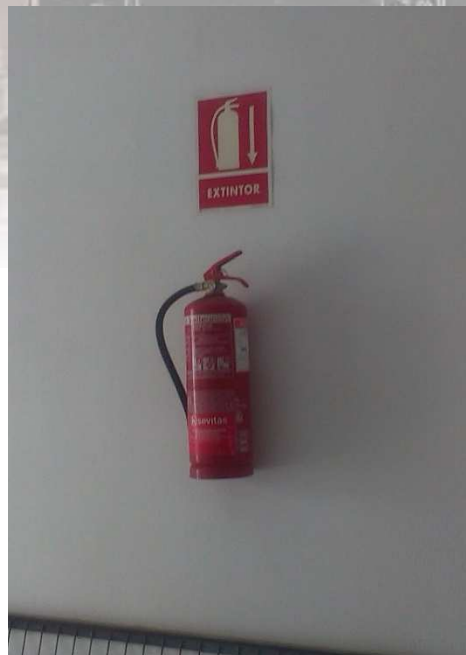
Según la información que nos facilitó el director, cuando la inspección de Industria ha acudido al centro en sus visitas rutinarias, al conocer esta situación, ha creído también oportuno que el extintor en este caso pueda situarse en el interior de la sala de calderas.

Imagen 49: Extintor en el interior de la sala de calderas Fuente: Fotografía de la autora

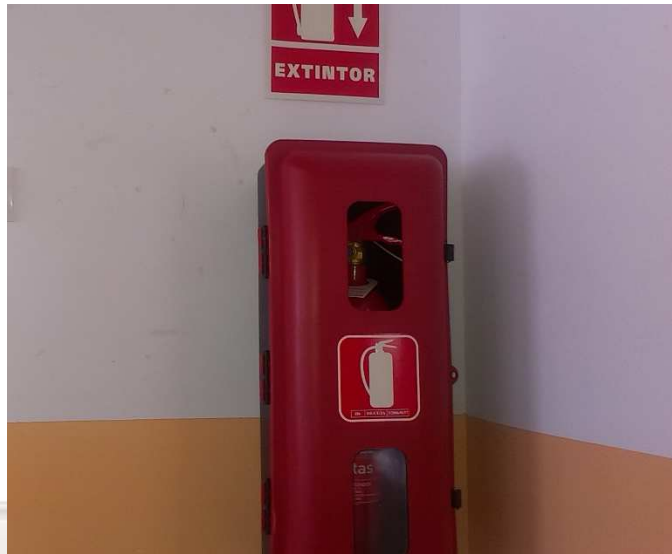
-Como la mayoría de las **aulas** están consideradas como zona de riesgo especial tal y como mencionamos anteriormente, en ellas hay un extintor.

*Imagen 50 : Extintor dentro de aula Planta Primera.  
Fuente:Fotografía de la autora*

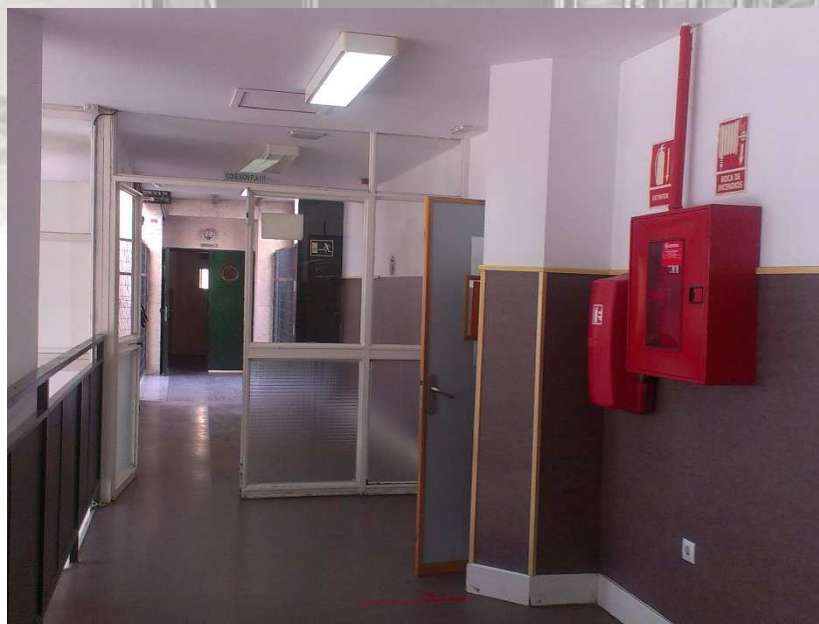
En el pasillo donde el ascensor tiene el desembarco a planta primera , hay un extintor a menos de 15 m del mismo salvando esta necesidad.

*Imagen 51: Extintor correspondiente a la maquinaria del ascensor.  
Fuente: Fotografía de la autora*

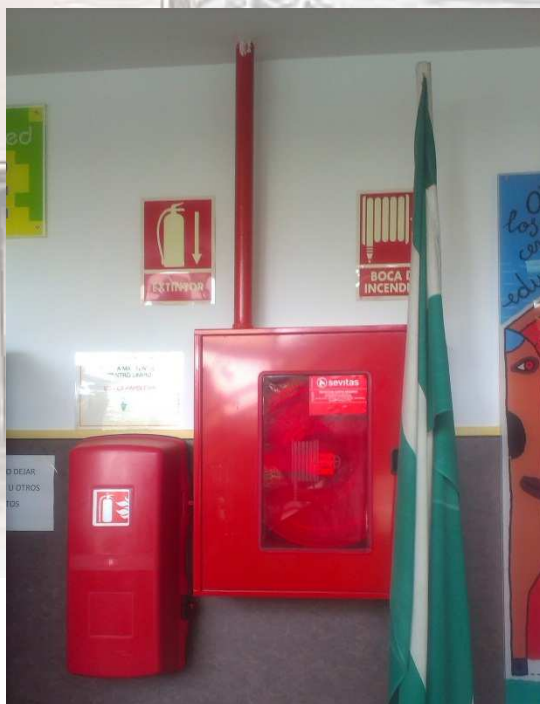
El I.E.S La Campiña cuenta con una superficie construida de **2663 m<sup>2</sup>** por lo tanto es necesaria esta instalación. El centro cuenta con ella y tanto su recorrido como su ubicación se detallan en los Planos de este Proyecto.

*Imagen 52: BIE en hall Principal, Planta Baja.  
Fuente: Fotografía de la autora*

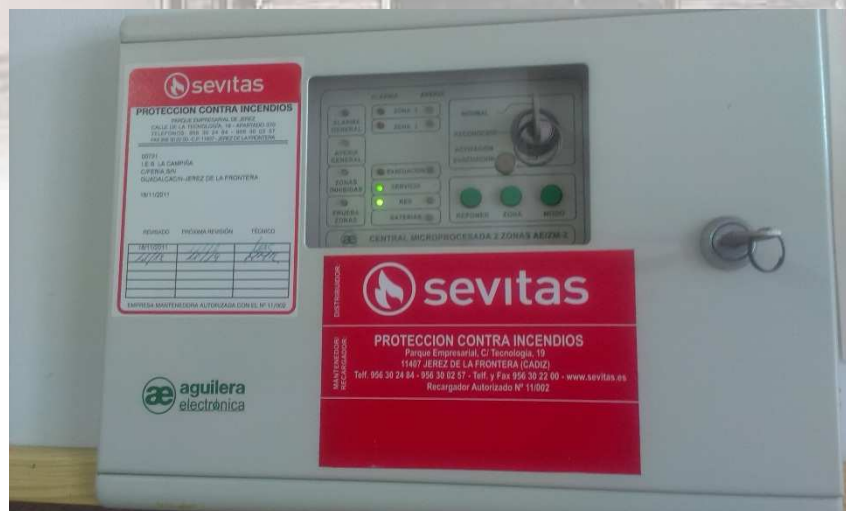
En este centro existe este sistema y está centralizado en un puesto electrónico en la zona de conserjería, en el hall principal.

Imagen 53: Panel de centralización de alarmas en Conserjería.  
Fuente: fotografía de la autora

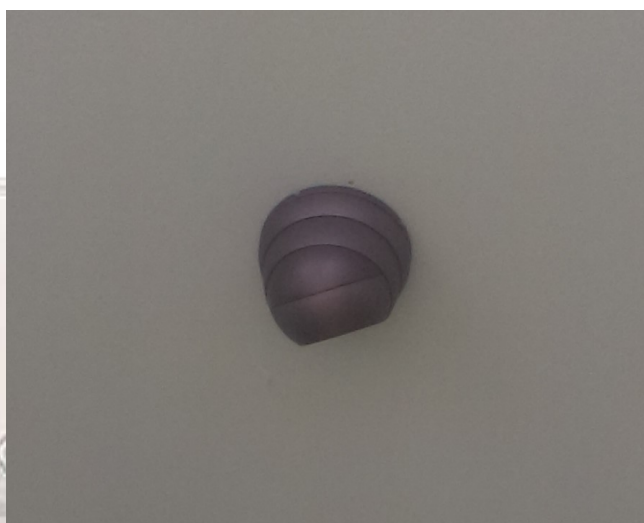
*Imagen 54 : Sensor detector de humos colocado en techo del pasillo* Fuente: Fotografía de la autora

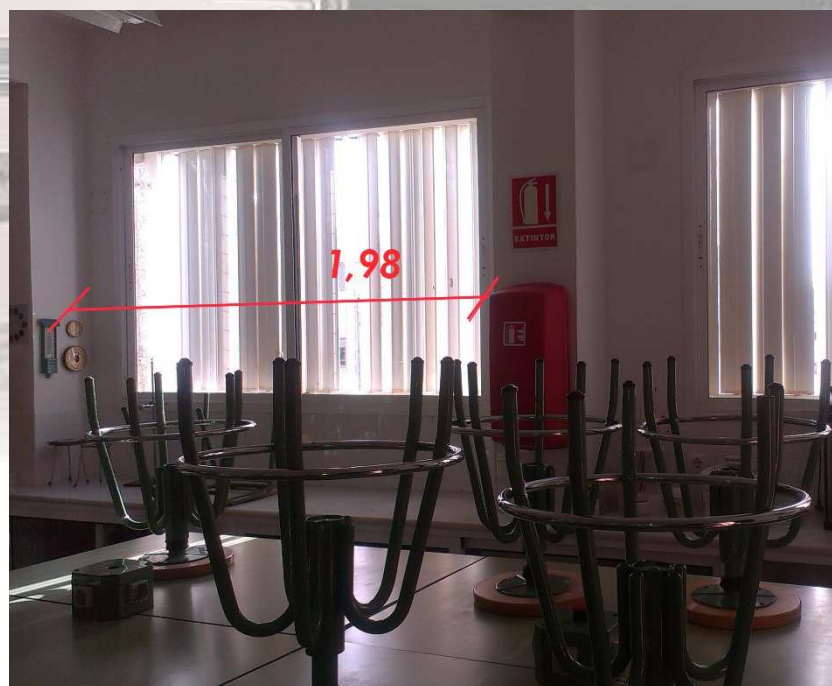
En el laboratorio del I.E.S La Campiña, hay disponible un extintor a menos de **2 metros** de la zona de almacenaje.

Imagen 56: Laboratorio. Extintor y armario de productos químicos.  
Fuente: Fotografía de la autora

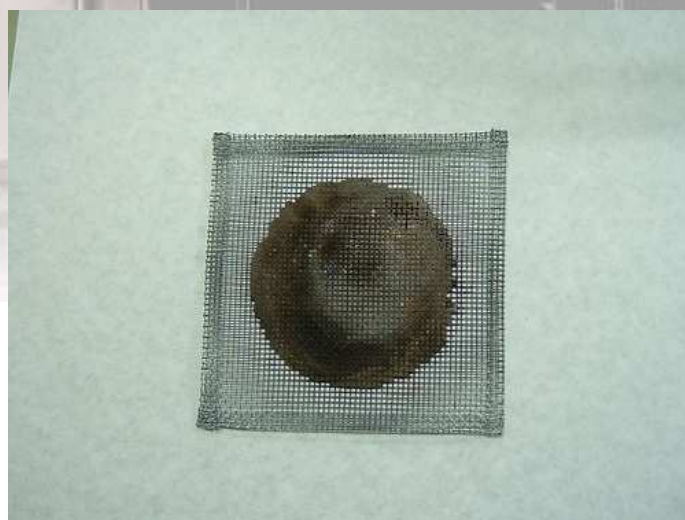
*Imagen 57: Rejilla para prácticas en laboratorio con uso de fuego.  
Fuente: fotografía de la autora*

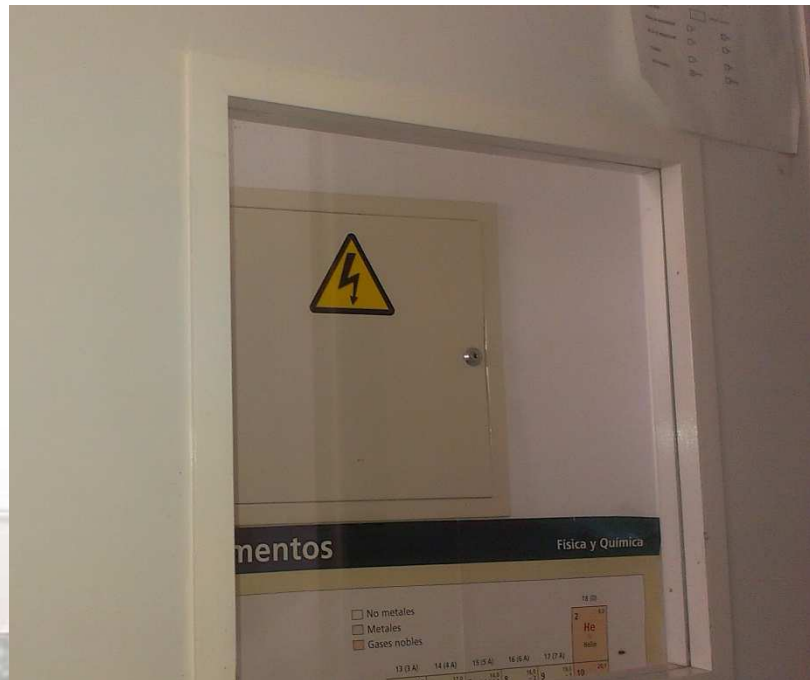
En este laboratorio, se dispone de dicho cuadro como se observa en la imagen.

*Imagen 58: Cuadro eléctrico alojado en el laboratorio.  
Fuente: fotografía de la autora*

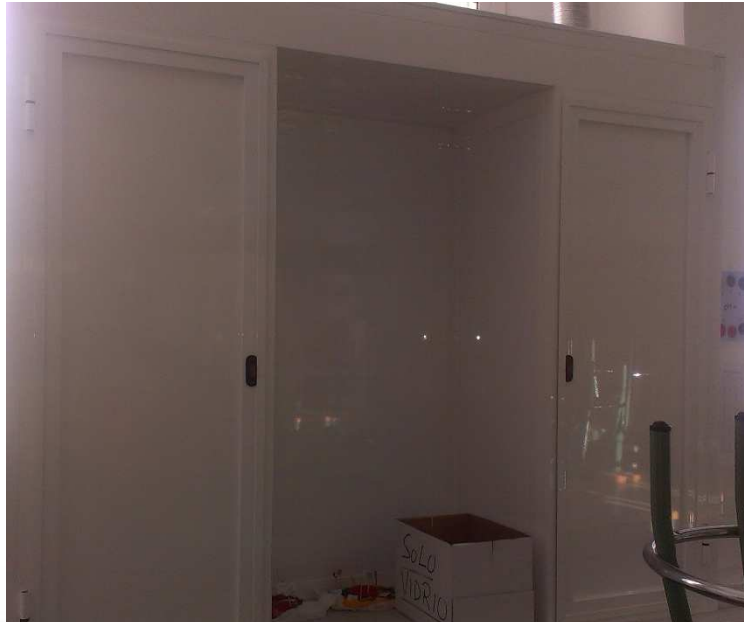
Imagen 59: Armario de almacenamiento de productos químicos  
Fuente: fotografía de la autora

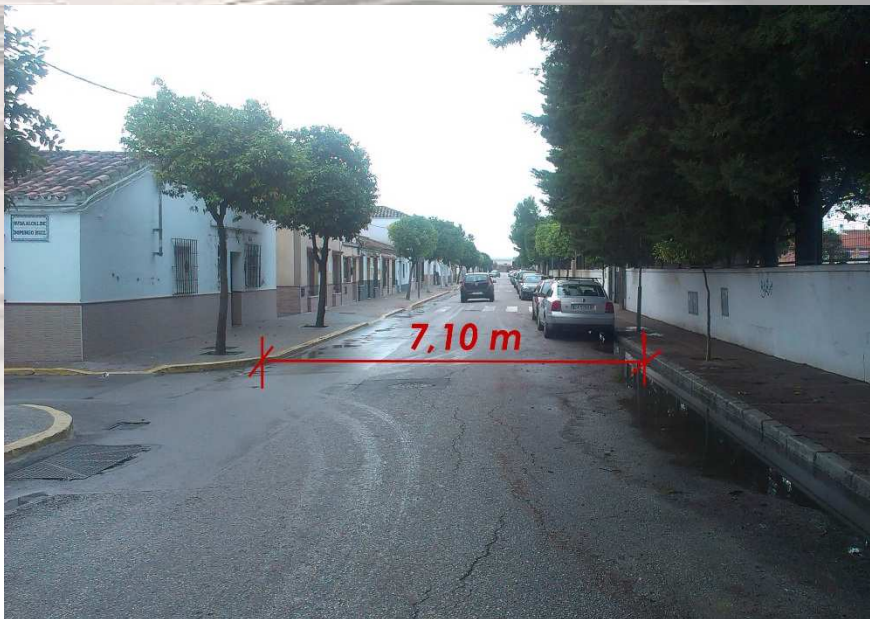
La entrada del camión de bomberos se realizaría por la puerta principal del centro, en la Calle Feria, la cual tiene un ancho de más de **7 metros**. Con esta dimensión se cumple con lo establecido en el DB-SI 5, donde se indica que todos los viales de aproximación de los vehículos de bomberos deben tener una anchura mínima de **3,5 m**.

La capacidad portante de este vial se supone aceptable y mayor a la que exige el DB-SI de **20 KN/m<sup>2</sup>**, ya que esta calle es una de las principales de la población y está preparada para que por ella circulen vehículos agrícolas tales como tractores, camiones, etc...

Imagen 60 : Calle Feria, ancho. Fuente: Fotografía de la autora

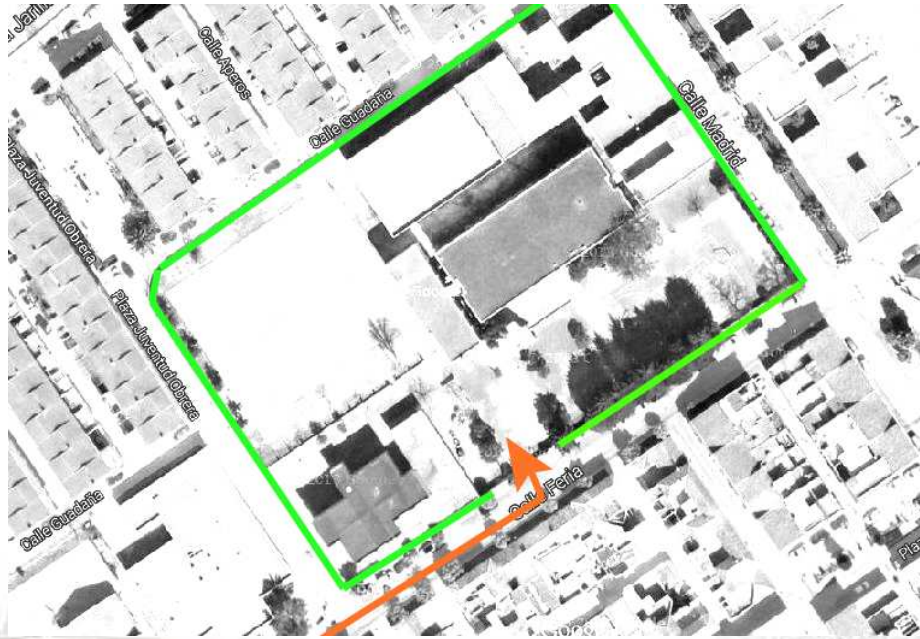
Imagen 61: Esquema gráfico realizado por la autora sobre imagen de parcela.  
Fuente:Google Earth

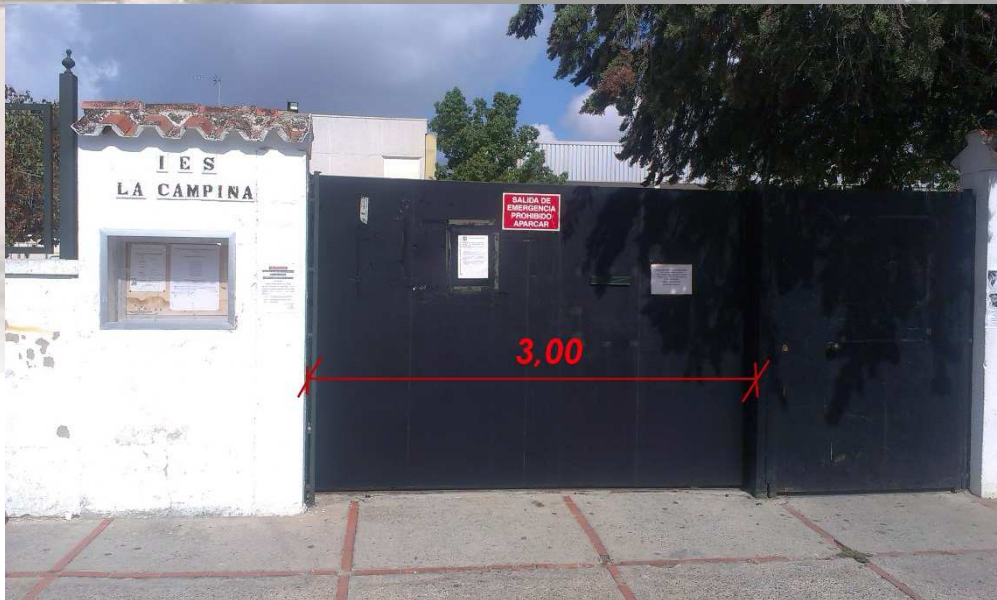
Imagen 62:Dimensiones de la puerta principal. Fuente:Fotografía de la autora

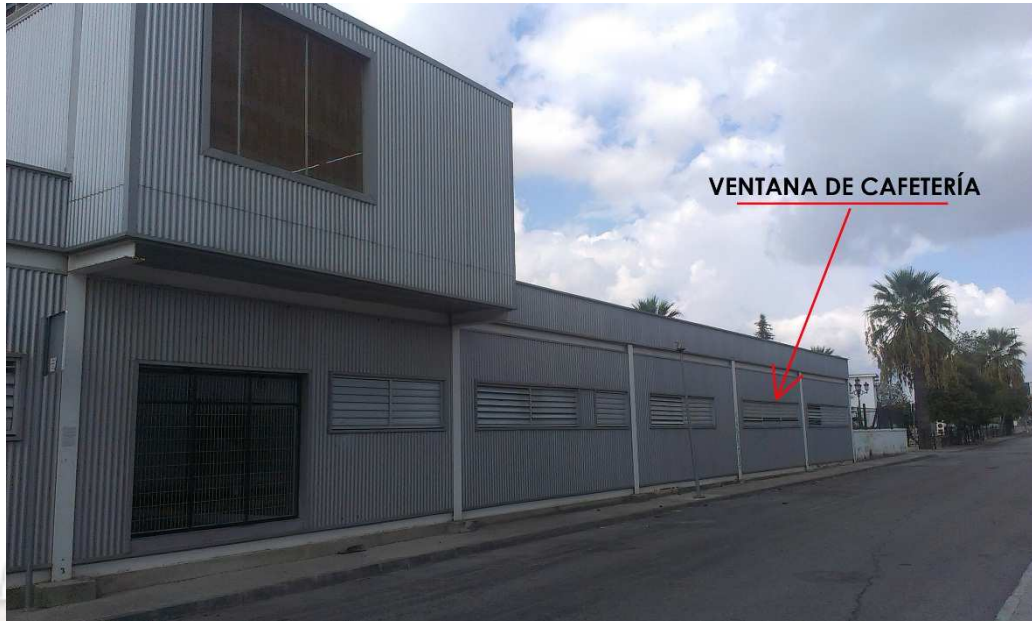
Imagen 63: Fachada noroeste, ventanas. Fuente: Fotografía de la autora

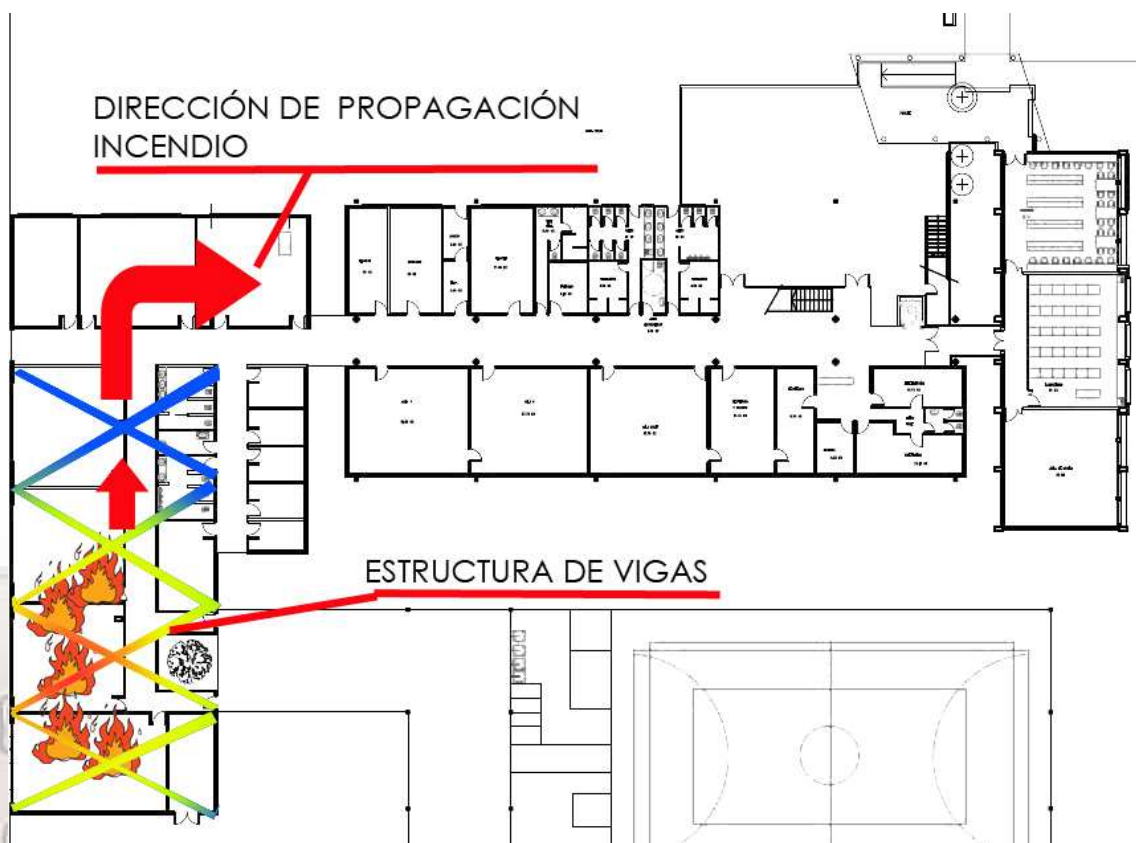
Cuando la estructura de celosía que soporta el forjado de planta primera y los pilares que sustentan el edificio comienzan a perder sus propiedades mecánicas, podemos decir que el edificio empieza a destruirse.

Aproximadamente a las **2 horas** (cuando ya hubiese combustionado el falso techo y las vigas comienzan a perder su resistencia) el calor del fuego empezaría a propagarse por la estructura mediante la conducción y el forjado de planta primera tendería a descender sobre las vigas metálicas siguiendo la dirección que se muestra a continuación:

Imagen 68: Esquema gráfico hipótesis de fuego provocado.

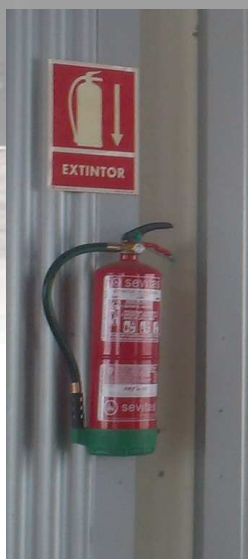
Puesto que los extintores son a veces retirados por los alumnos y utilizados para ciertos actos vandálicos, es oportuno que los que sólo presenten sistema de cuelgue simple como el de la imagen sean protegidos con cajas especiales diseñadas especialmente para albergarlos.

*Imagen 69: Extintor ubicado en el interior del gimnasio. Fuente: Fotografía de la autora*

Los extintores que no estén albergados en cajas de seguridad, se introducirán en ellas y se colgarán en el paramento vertical.

- Dimensiones: 865mm X 335mm X 240 mm
- Fabricado Polietileno de doble burbuja.
- Cierres articulados reforzados.
- Especial para INSTALACIÓN en intemperie.

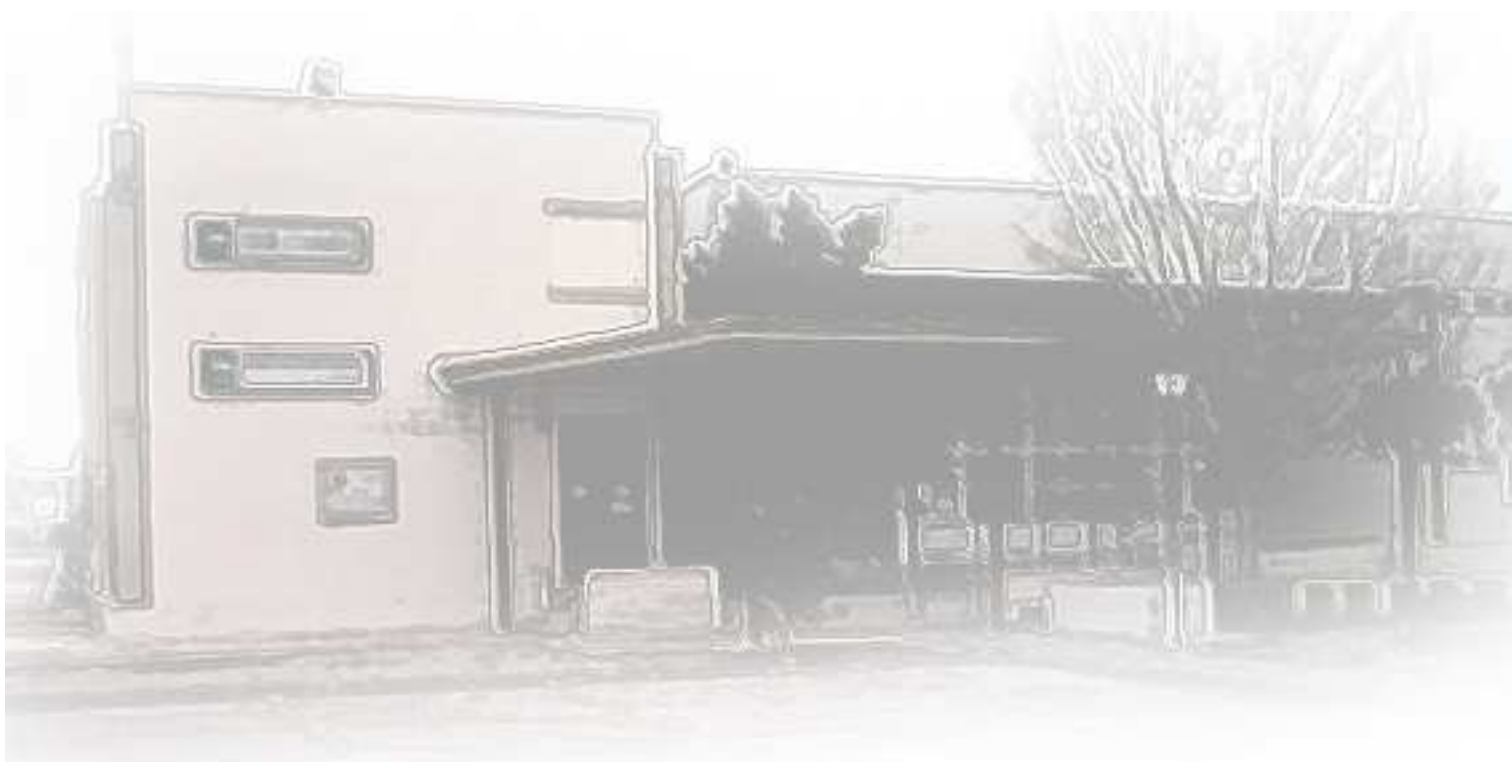
Por la posibilidad contemplada anteriormente de que existiera un incendio provocado por arrojar cerillas u otros elementos arrojados por las ventanas que dan a la calle, se propone colocar una rejilla (en todas las ventanas que dan a la calle ,no sólo en la cafetería) que impida tal hecho.

Se evitará que esta rejilla ocasione pérdida de luz natural en las aulas.

La superficie a proteger con las rejillas es de **8 ventanas** con una dimensión cada una de **1m** de ancho por **50 cm** de alto.

La rejilla elegida es una malla metálica cuadrada coloreada en blanco.

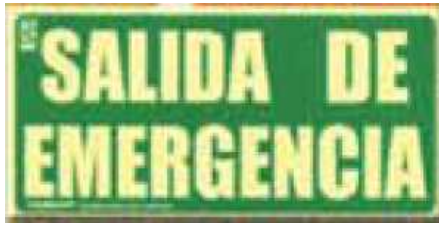
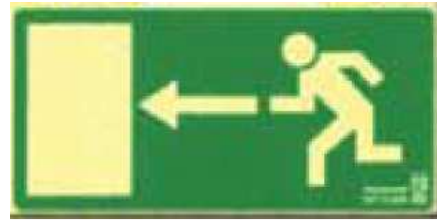
Se colocarán carteles de "Salida de emergencia" en la parte superior de la nueva puerta de emergencia y 3 carteles indicadores del recorrido nuevo ubicados según plano.

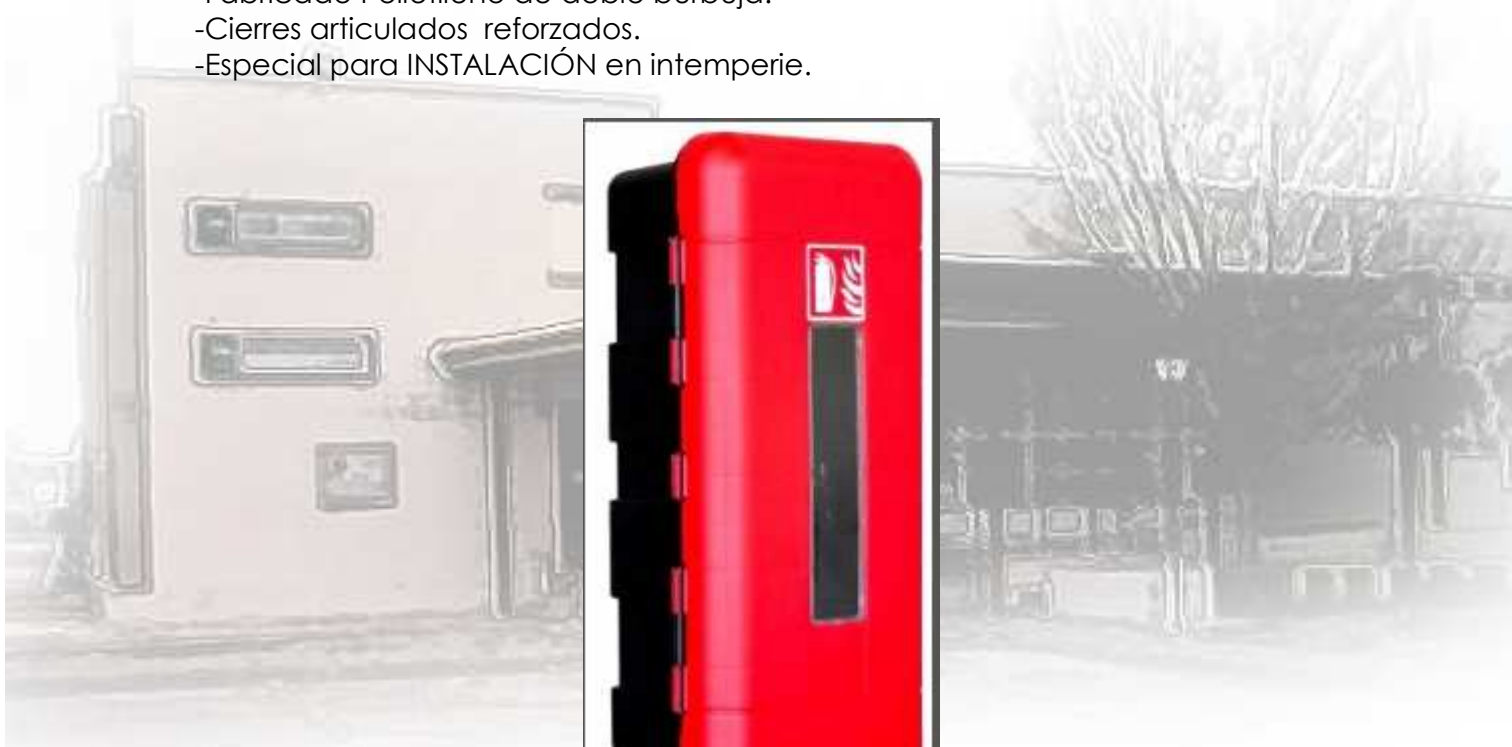
Las cajas tienen las siguientes dimensiones y características:

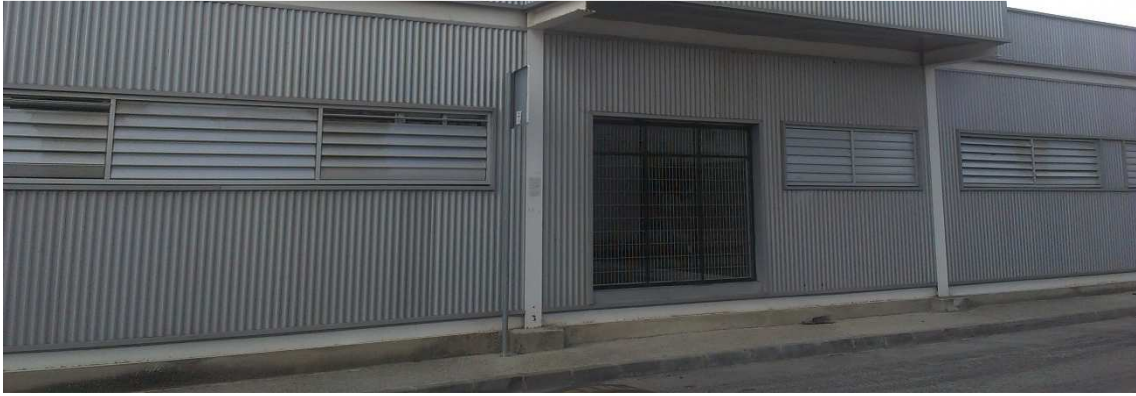
Por lo tanto hacen un total de **4 m<sup>2</sup>** de rejilla.
