Replacement of cables of the cover archs carbon park in As Pontes (A Coruña)

The work done by Acciona Engineering at the coal yard located in As Pontes, is included within the maintenance plan established by Endesa for the period 2010-2020. This consists of predictive, preventive and corrective actions on the cables of the roof structure, which ultimately will allow extending the useful life of the facilities of the power plant.

Several pathologies were detected in numerous cables, and in particular, "cable 15 of arch n^{er}15", suffered an advanced state of degradation with significant loss of its resistant section. This led to recommend its replacement, for which an engineering detail design project was carried out. Therefore, a structural model of the whole arch affected by the pathology was done to allow the analysis of the structural behaviour of the cover during the replacement of the cable.

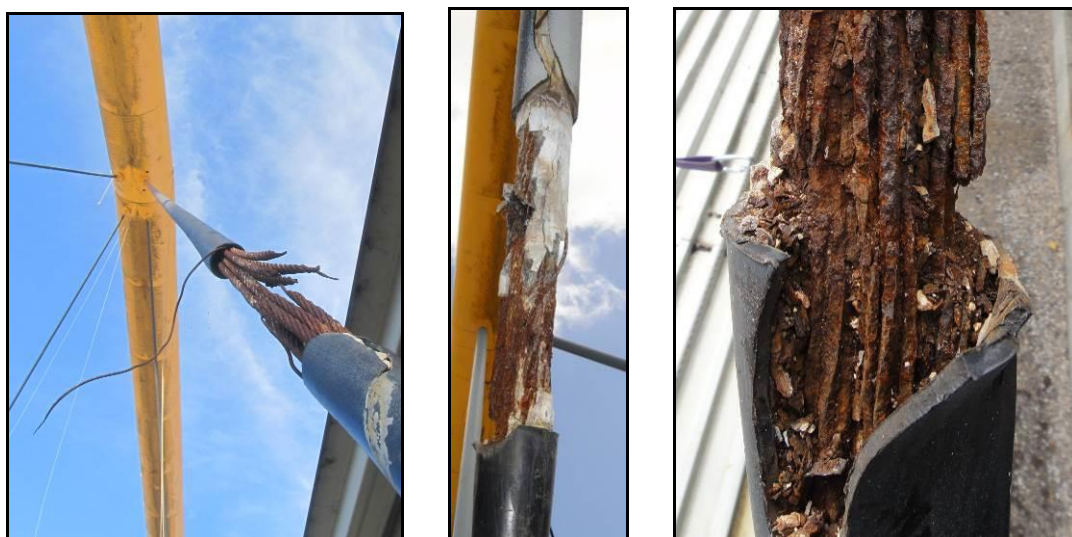
A tenor de la planificación recogida en el programa de mantenimiento, y tras las últimas pruebas de inspección patológica llevadas a cabo en las péndolas de la cubierta, se determinó la recomendación de sustitución de la péndola 15 del arco 15 debido a que ésta presentaba un estado de degradación muy avanzado, con pérdida significativa de su sección resistente.

Figura 2. Fotografías en las que se puede observar el grado de deterioro de la péndola

Una vez tomada la decisión de que la péndola 15 del arco 15 debía sustituirse, se procedió al estudio en oficina técnica de la mejor solución para la sustitución por una nueva péndola, para lo cual se tuvo en cuenta la documentación histórica del proyecto de construcción de la cubierta del parque de carbones. Se redactó un proyecto de ingeniería de detalle en el que se modelizó el arco afectado por la patología en todo su conjunto para que de este modo, se pudiera analizar el comportamiento estructural que experimentaría el mismo durante el proceso de sustitución de la péndola.

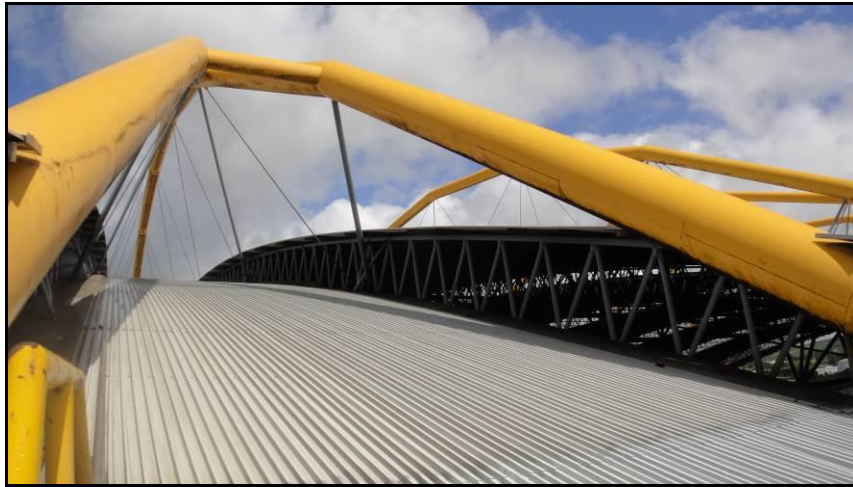
- Dos cerchas que hacen las veces de cordón inferior de la estructura, unidas entre sí mediante perfiles transversales y arriostramientos en diagonal para formar un entramado horizontal que alberga las dos aceras longitudinales, los contrapesos y los cerramientos. En cada una de estas dos cerchas, se apoya lateralmente la estructura metálica de cubierta del nivel inferior, la cual consiste en paneles de chapa grecada. Los dos cordones, inferior y superior de cada cercha, se encuentran pretensados por unos cables dispuestos en el interior de cada perfil tubular, definido éste mediante dos “U” metálicas e inyectadas con mortero.

- Cordón de compresión del arco de tubo metálico compuesto por un tramo central circular y en sus extremos abierto con dos patas en forma de “Y” invertida para conectar con los puntos de apoyo.

Figura 3. Vista de los arcos y de las cerchas desde la cubierta del nivel inferior

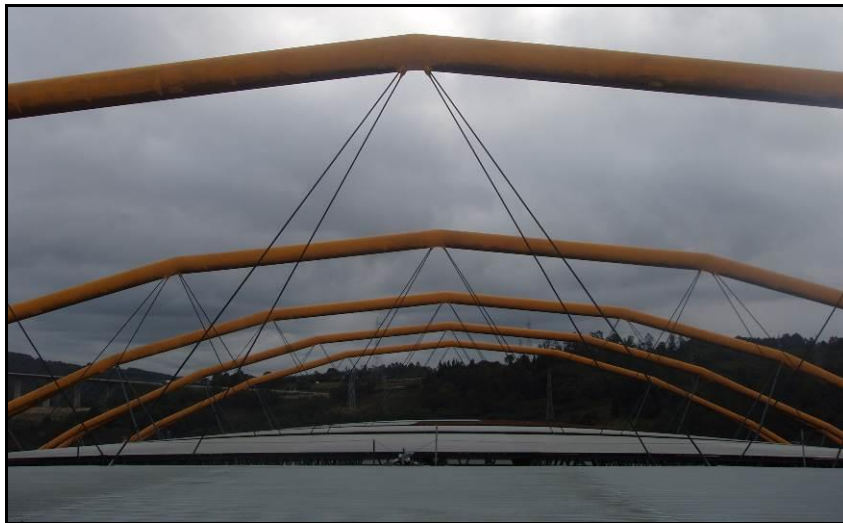
- Péndolas pretensadas rellenas con lechada de hormigón que unen el arco superior con los dos cordones inferiores formados por las cerchas.

Figura 4. Vista de las péndolas desde la cubierta del nivel superior
