CASOS PRÁCTICOS DE ARQUITECTURA SOSTENIBLE

Lucas Ruiz, Rafael

**Departamento de Construcciones Arquitectónicas II. Escuela Técnica Superior
de Ingeniería de la Edificación. Universidad de Sevilla
Avda. reina Mercedes S/N
rlucas@us.es**

1.- Reforma de un aparcamiento en superficie.

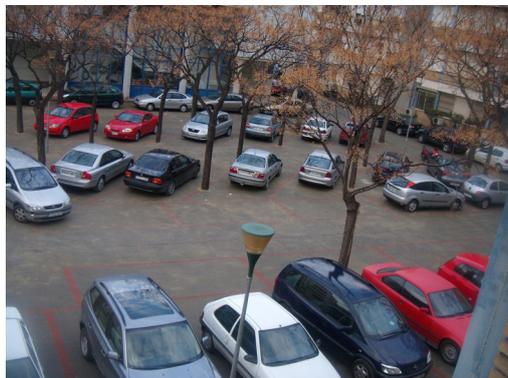
(fig. 1 Vista general del aparcamiento reformado donde puede observarse el pavimento con el tratamiento bicolor para señalar las plazas de forma indeleble).

Se aprovechó la ocasión para abordar el trabajo como un ejercicio de sostenibilidad en lo que podríamos considerar de “pequeña entidad”, pero suficiente como para contener los principios integrantes de una denominada de esa forma (fig.1).

El pavimento de adoquines de hormigón se elige en gris para el fondo y el rojo para señalar las vías de circulación, las plazas de aparcamiento y los lugares donde no se debe aparcar. Este diseño evita definitivamente los gastos de pintura (fig. 4).

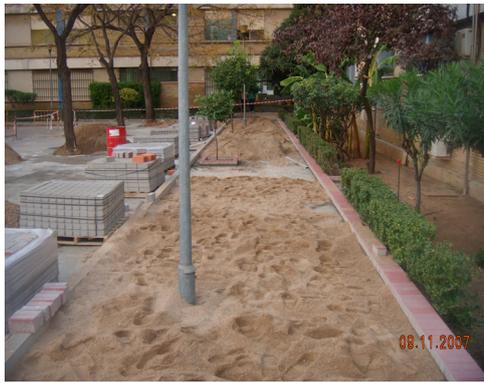
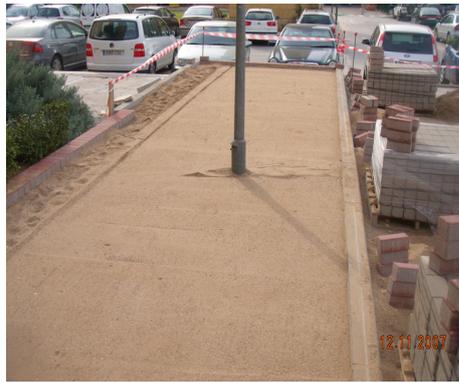
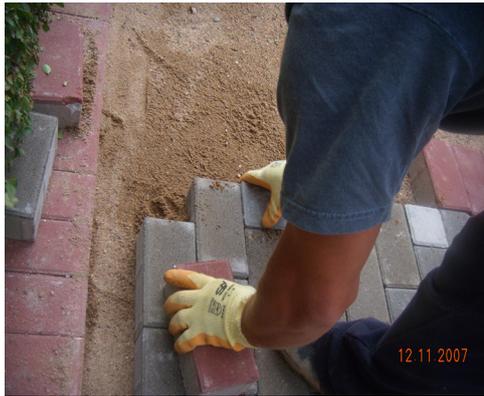
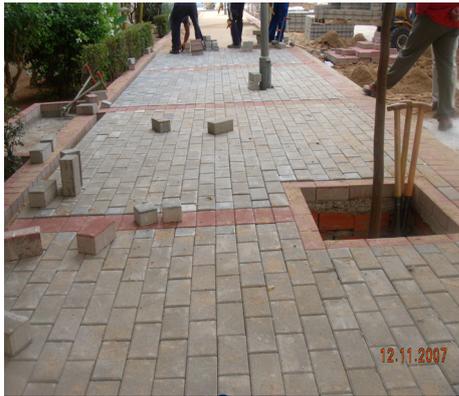
(fig. 2 Construcción de aceras. De izquierda a derecha y de arriba abajo 1 Arena extendida para confinar 2 Arena extendida y confinada preparada para recibir los adoquines 3 Operario colocando adoquines directamente sobre la arena 4 Acera terminada, a la izquierda de la fotografía puede observarse el espacio preparado para colocar un banco de fundición).

4) Desde el punto de vista de habitabilidad del recinto, se diseñan aceras en damero bicolor a la cual se le añaden bancos en su perímetro retranqueados respecto a la misma y situado entre los mirtos que rodean las aceras. La vida cotidiana del aparcamiento ha puesto de manifiesto que los bancos se utilizan.

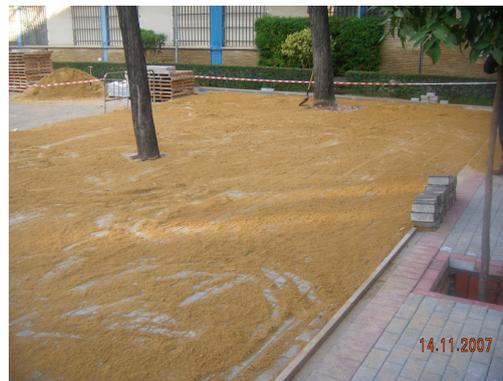
(fig. 3 Detalle del sellado final de juntas de adoquinado con arena extendida y compactada).

3) Dejar el pavimento existente como soporte del nuevo, previa rotura de aquellas partes levantadas por los árboles y proceder a su nivelación y formación de las nuevas pendientes. Sobre el pavimento anterior se procedió a construir un perímetro de bordillos de hormigón prefabricado que nos permitiría confinar un lecho de arena donde asentar el nuevo pavimento formado por adoquines de hormigón coloreados en la masa. Los pavimentos de este tipo presentan innumerables ventajas sobre otros de tipo rígido ya que entre otros, la flexibilidad permite una adaptación al terreno sin roturas. En nuestro caso el adoquín de hormigón y el lecho de arena (fig. 2) son materiales de escaso impacto ambiental, el color es indeleble y tanto la porosidad del material como las juntas libres existentes (fig. 3) entre los mismos impiden la formación de charcos.

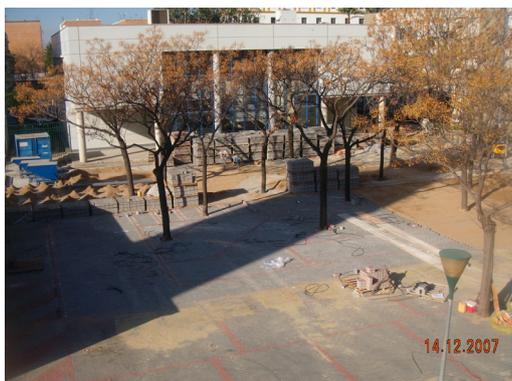
(fig. 4 Panorámica de la obra donde puede observarse el pavimento ya terminado con las juntas selladas y la arena confinada preparada para recibir los adoquines).

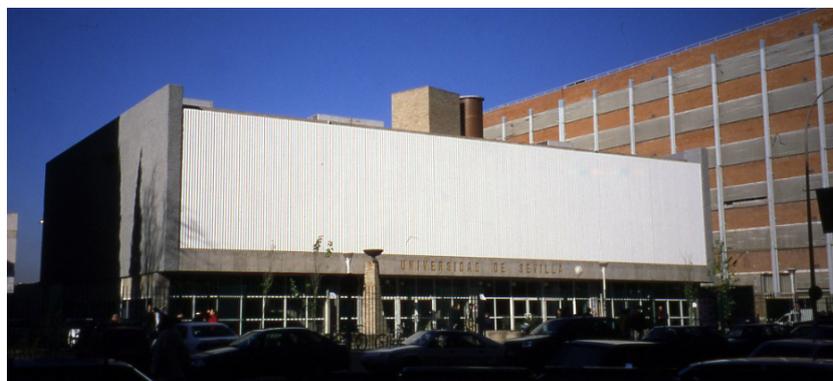
(fig. 5 Alzado principal en la fecha de construcción, donde pueden observarse las lamas y la fachada sur).

Hace ahora algo más de diez años que se construyó el primer edificio que podemos considerar proyectado desde principios de sostenibilidad. Es el llamado en su momento edificio multifuncional de usos varios conocido como “Comedor Universitario o “Instituto de Idiomas” (fig. 5). Está situado en la Avenida Reina Mercedes y fue construido en el tiempo record de cinco meses.

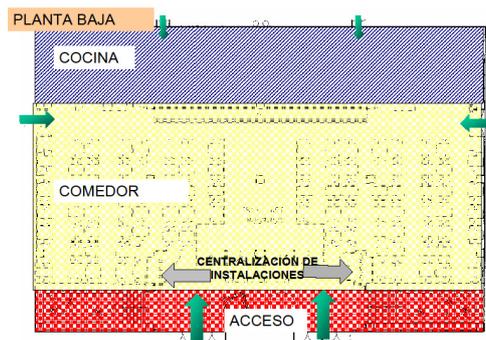
(fig.6 Esquema de la organización de la planta baja donde puede observarse que el uso principal es el del comedor que es el más intensivo. El primer cuerpo corresponde a acceso, ascensor y escaleras).

Planta baja; (fig. 6) Comedor Universitario, diseñado de forma que pudiese funcionar al 50% en épocas de menor afluencia de alumnos.

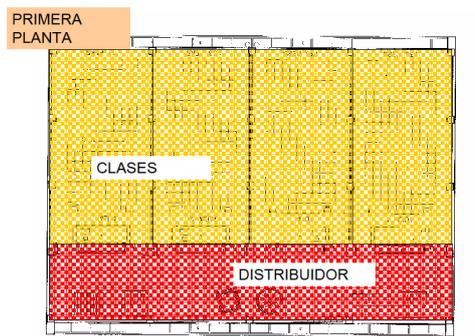
(fig.7 Planta primera dividida en dos zonas, acceso, escaleras, espera y ascensor y las cuatro aulas del programa. En las fachadas principales pueden observarse las lamas).

Planta primera; (fig. 7 y 8) Cuatro aulas para la Facultad de Biología entonces.

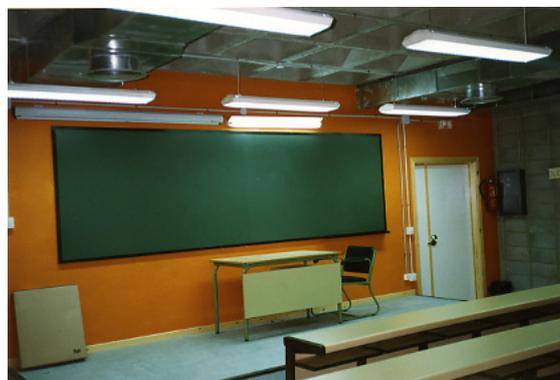
(fig. 8 Detalle del interior del aula donde puede observarse que las instalaciones se han dejado vistas).

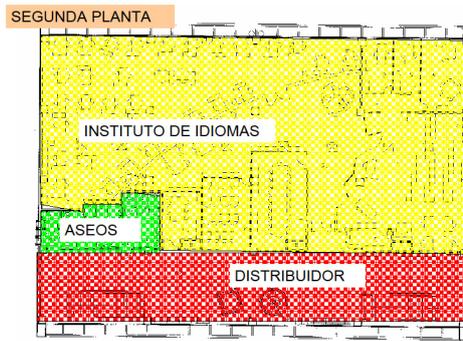
(fig. 9 La planta tercera contiene el distribuidor y accesos igual que las anteriores, la zona del instituto de idiomas y los aseos del edificio).

Planta segunda; (fig. 9 y 10) Instituto de idiomas compuesto por secretaría, sala de profesores, seminario, aseos y varios.

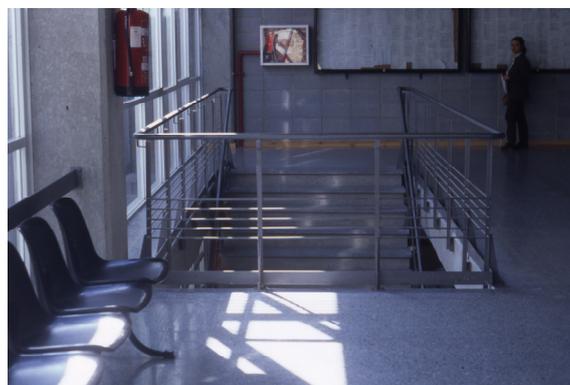
(fig. 10 Detalle del interior de la galería al fondo bloques de hormigón aligerado vistos e iluminación natural a través de las lamas).

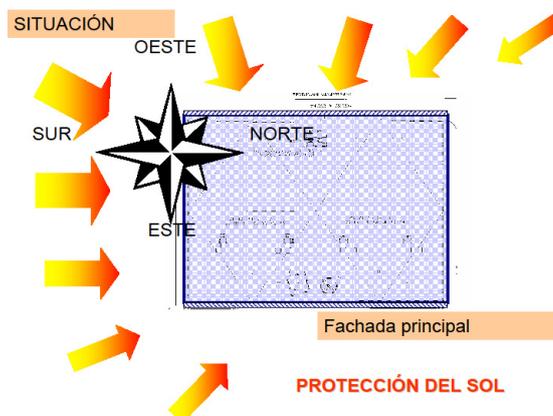
(fig. 11 Esquema del movimiento del sol y disposición de las lamas)

El edificio, de forma rectangular ofrecía orientación norte-sur y este-oeste que implicaba un soleamiento excesivo sobre todo en la fachada sudoeste a la cual se orientaban necesariamente las aulas (fig 11).

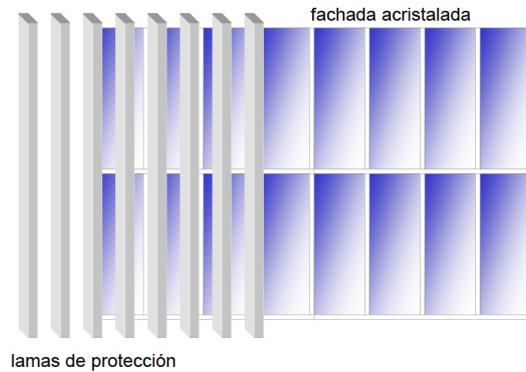
(fig. 12 Esquema donde se indica la doble fachada, la acristalada y la de protección de lamas ventiladas situada 1,80 m. de la anterior)

Se aislaron fuertemente las fachadas norte y sur con fábrica de bloques de hormigón y lana de vidrio y se acristalaron completamente las otras dos. Para protegerlas de radiación directa se dispusieron lamas verticales fijas de aluminio lacado en blanco realizadas con tubos de extremos abiertos (fig. 12). Este diseño además de sombrear las cristalerías elimina de forma natural el calor acumulado en las lamas (fig 13).

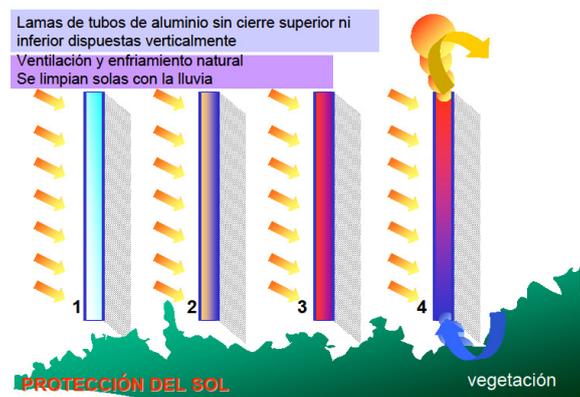
(fig.13 El esquema pretende explicar como las lamas al ser huecas y no tener cierres superior ni inferior ventilan el aire caliente de su interior mejorando el confort térmico. La disposición vertical de lamas produce menos suciedad y facilita su limpieza).

La disposición vertical de lamas es preferible a la tradicional ya que se ensucian muy poco y son por otro lado autolimpiantes con el agua de lluvia. Quedó el edificio así conformado, con dos fachadas casi ciegas fuertemente aisladas y dos muy iluminadas, protegidas de la radiación directa con elementos de sombra. El comedor completamente acristalado no recibía radiación solar directa, en cualquier caso su fachada este quedó protegida con arbolado y jardinería interior.

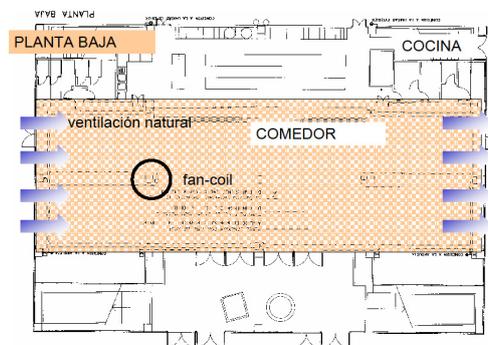
(fig.14 Esquema del aire acondicionado en planta baja, el comedor ventila de forma natural por su parte superior y se climatiza con fancoil apoyados en el suelo en dos sistemas al 50%. Los equipos de producción de frío o calor están en la cubierta).

El comedor dispone de dos sistemas Fan-coil con equipos de producción en cubierta y consolas de impulsión directa apoyadas en el suelo (fig 14) El sistema ventila de forma natural, es decir no retorna el aire sino que se dejan aberturas en la parte superior para que las corrientes de aire lo renueven. El doble sistema permite utilizar el comedor al 50% tal como proponía el programa y teniendo en cuenta que las puertas se abren mas de mil veces en las tres horas que dura el servicio de comida se consideró que el aprovechamiento del aire de retorno y su filtración, era difícilmente gobernable, por lo que se abandonó la idea de aprovechar el retorno. El objeto era mejora del confort ambiental para una estancia media de veinte minutos por usuario. Teniendo en cuenta que la cocina conecta directamente con el comedor se instalaron potentes sistemas de extracción de humos en las chimeneas que evitan el flujo de humo hacia el mismo. Hasta la fecha ha funcionado correctamente e incluso se ha tenido que reducir la ventilación natural del recinto.

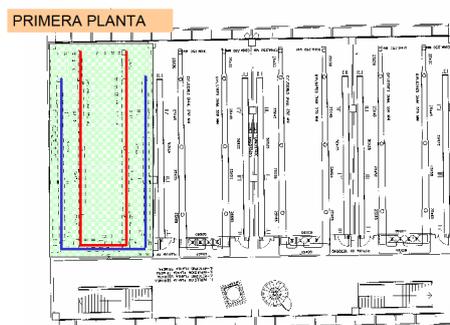
(fig. 15 En rojo se indican los conductos de impulsión y en azul los de retorno, ambos suben a un equipo compacto en cubierta que toma aire del exterior)

Las cuatro aulas de la planta primera se diseñan con un sistema todo aire compacto situado en la cubierta (fig 15), para cada una, de forma que los equipos se pueden mantener directamente en el exterior y no introducen ruido alguno en las aulas. El aire es impulsado desde la cubierta hasta la planta por conductos aislados térmicamente, ya en el aula los conductos son circulares vistos de chapa de acero galvanizada con el objeto de evitar el vandalismo. El aire retorna al equipo en cubierta que lo reutiliza en torno al 70%

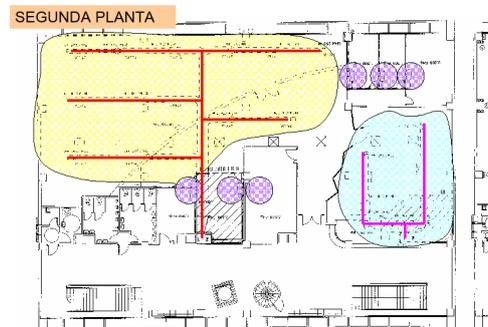
(Fig. 16 En rojo se indica la impulsión de la zona de profesores, el retorno se realiza por plenum en el techo de la zona rayada. En magenta se indica un sistema similar para la secretaría. Los círculos significan los sistemas partidos individuales tipo split.

El instituto de idiomas dispone de un equipo similar al de las aulas; uno para la secretaría y otro para la zona de profesores (fig 16) de forma que puedan utilizarse independientemente, en este caso se utiliza un plenum de aspiración sin conductos para cada uno. Por último los despachos de dirección se equipan con sistemas partidos individuales tipo Split.

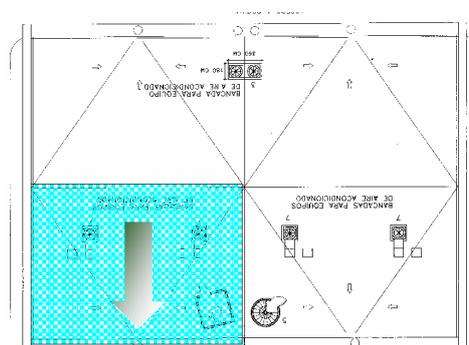
(fig.17 Puede observarse que la cubierta dispone solo de cuatro paños que evacuan por el exterior del edificio para evitar humedades y facilitar el mantenimiento).

El agua de lluvia se recoge por el exterior del edificio en cuatro bajantes (fig.18) que conectan con arquetas que son registrables también desde el exterior. Se evitan así, humedades y se facilita el mantenimiento. La parte inferior de los bajantes está hormigonada para evitar el vandalismo.

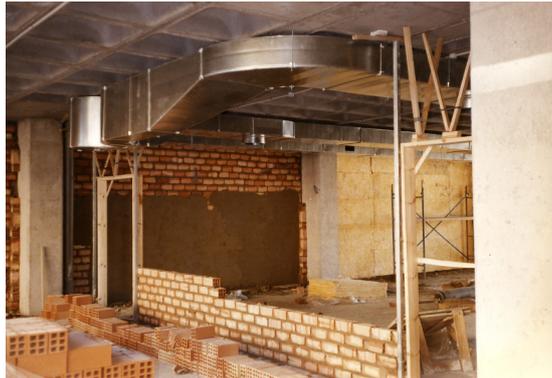
(fig.18 Construcción de los conductos de aire acondicionado en las aulas,al fondo puede observarse la citara de ladrillo, el enfoscado y el aislante térmico ya colocado).

Como ya se ha comentado al situar toda la maquinaria de aire acondicionado en la cubierta, la accesibilidad para el mantenimiento e incluso la reposición es completa, los conductos de aire están aislados así como los paramentos. (fig. 18 y 19)

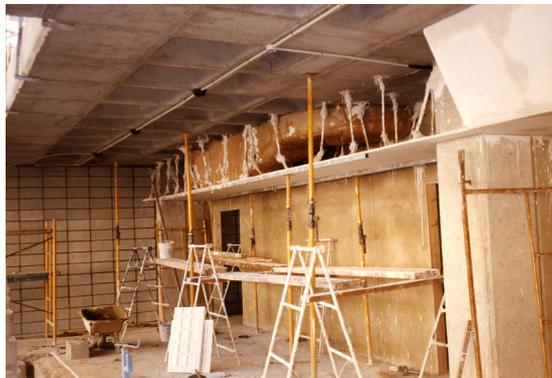
(fig. 19 Construcción de los conductos de aire acondicionado en las aulas, al fondo puede observarse la citara de ladrillo, el enfoscado y el aislante térmico ya colocado).
